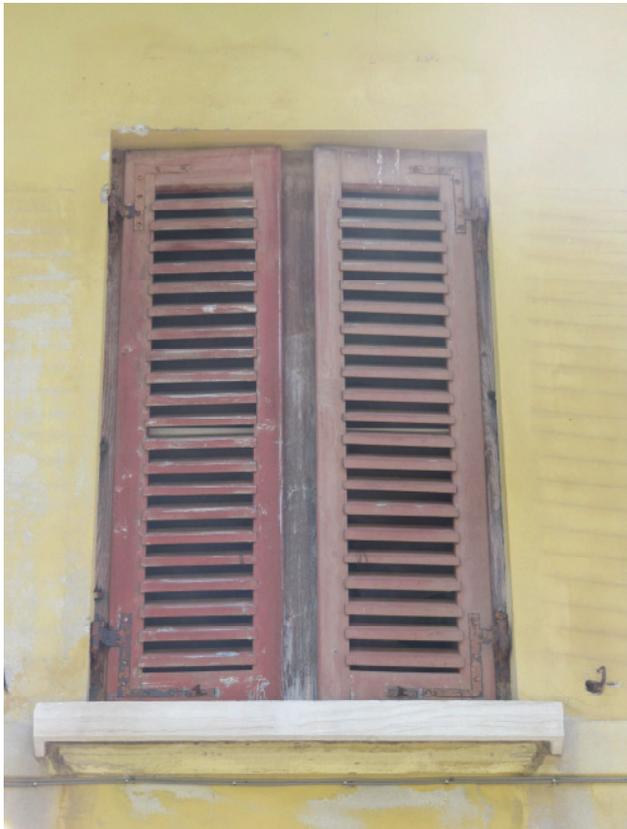
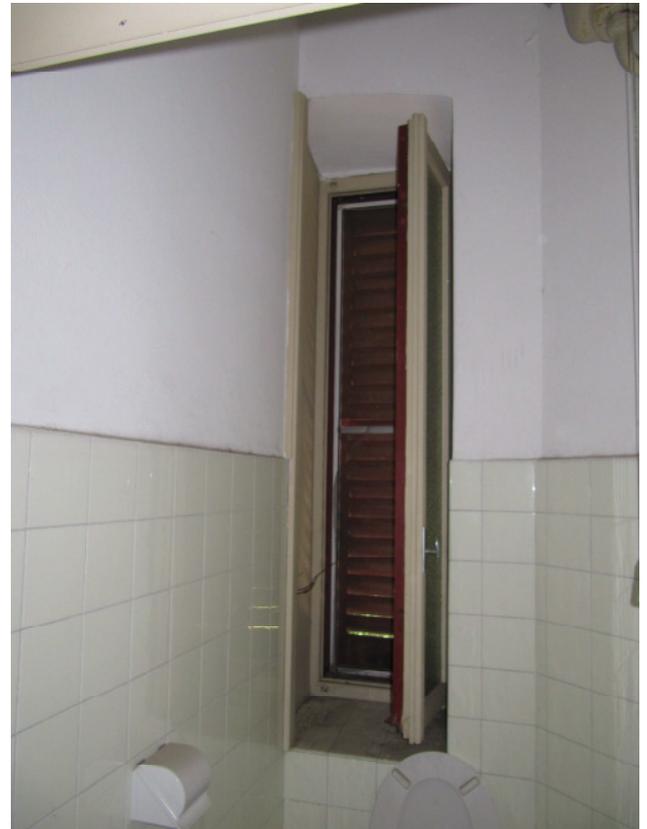
F2-EH.02

Struttura	Serramento a due ante vetrate, dotato di oscuranti lignei a battente.	Telaio fisso	Discreto
		Telaio mobile	Discreto
Materiali	Legno tinteggiato Vetro zigrinato	Vetratura	Integra
		Elementi metallici	Discreto

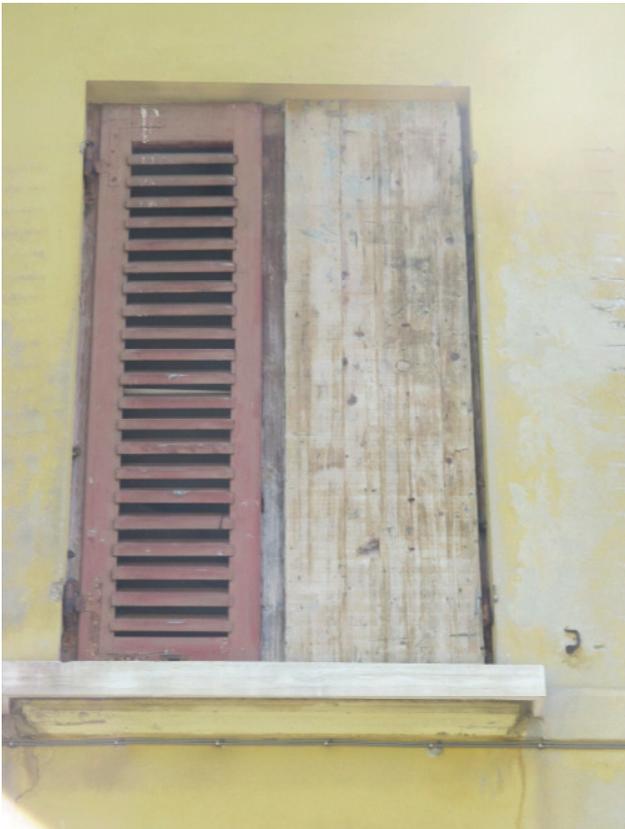
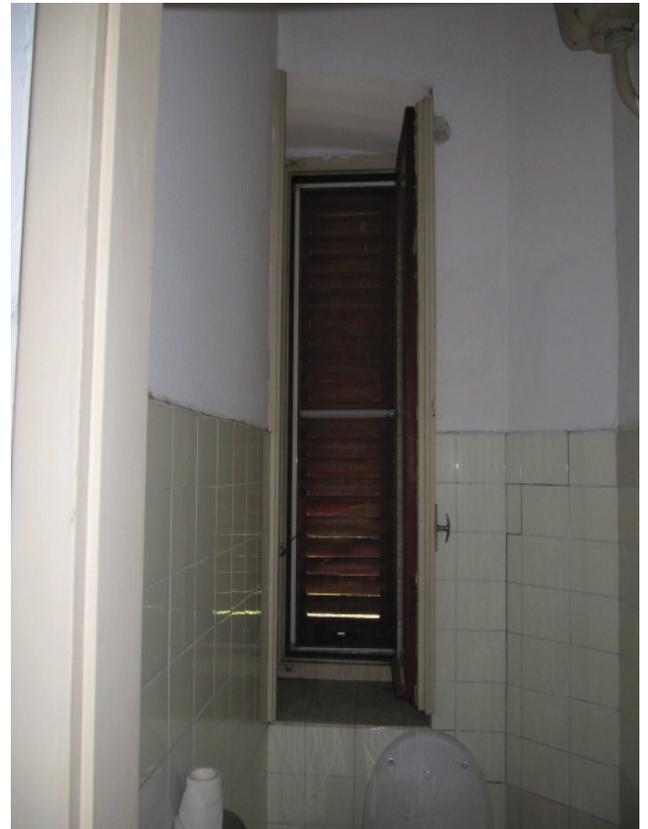
F2-EH.03

Struttura	Serramento a due ante vetrate, dotato di oscuranti lignei a battente.	Telaio fisso	Discreto
		Telaio mobile	Discreto
Materiali	Legno tinteggiato Vetro zigrinato	Vetratura	Integra
		Elementi metallici	Discreto

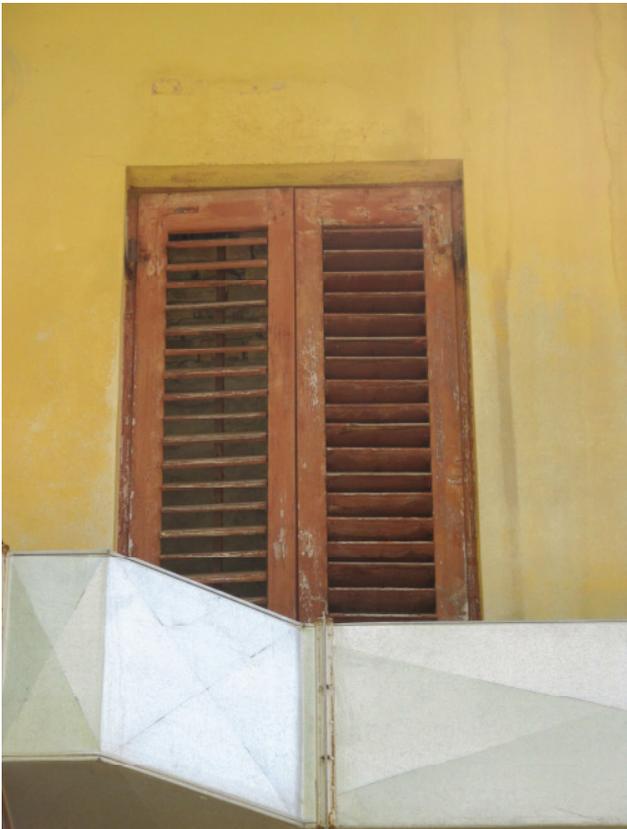
F2-EH.04

Struttura	<i>Ipotesi:</i> Serramento a due ante vetrate, dotato di oscuranti lignei a battente. Vano non rilevabile.	Telaio fisso	
		Telaio mobile	Discreto (oscuranti)
Materiali	Legno tinteggiato Vetro zigrinato	Vetratura	
		Elementi metallici

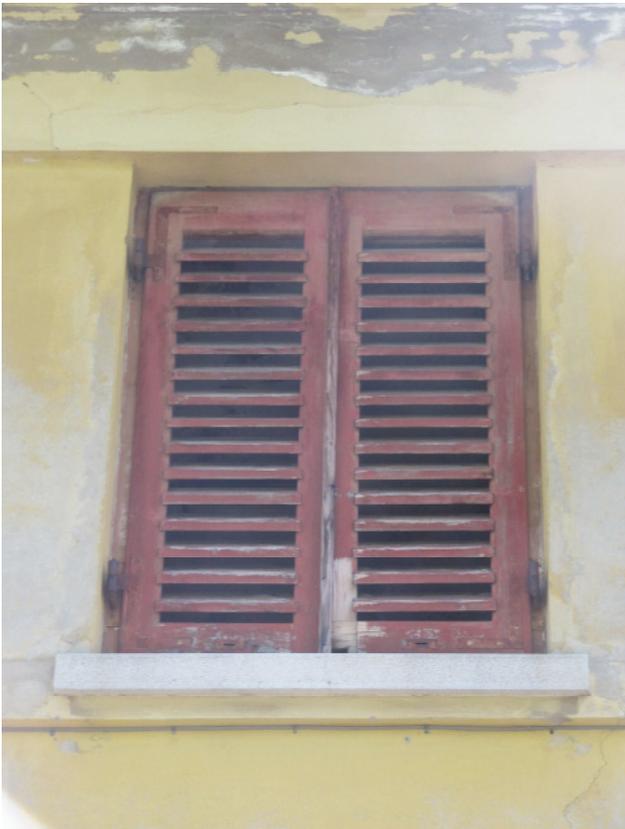
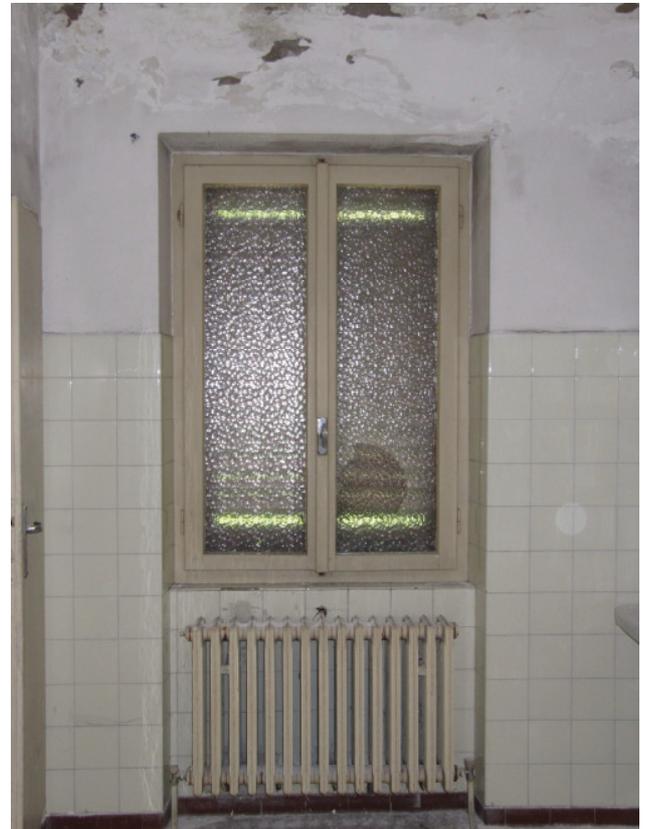
F2-EH.05

Struttura	Serramento a due ante vetrate, dotato di oscuranti lignei a battente.	Telaio fisso	Discreto
		Telaio mobile	Discreto
Materiali	Legno tinteggiato Vetro zigrinato	Vetratura	Integra
		Elementi metallici	Discreto

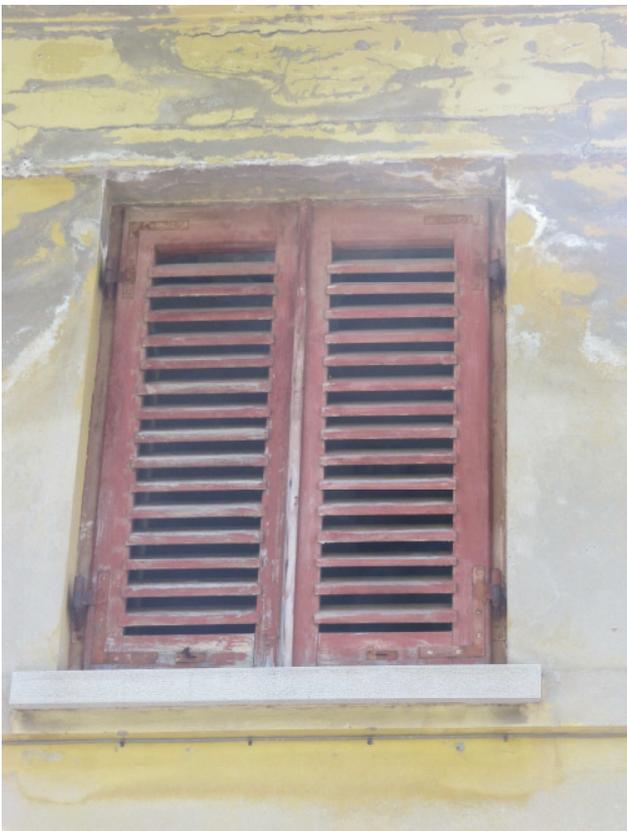
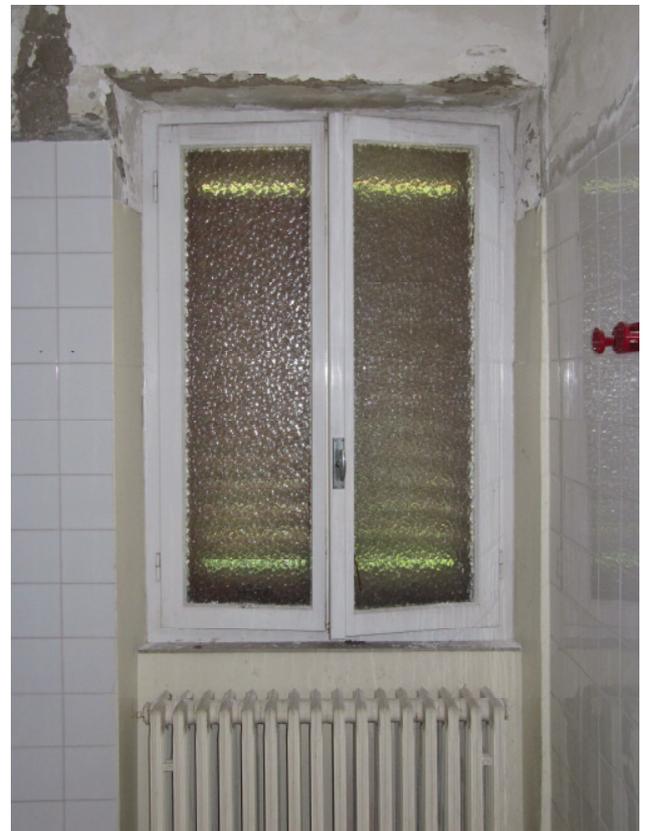
F2-EH.06

Struttura	Serramento a due ante vetrate, dotato di oscuranti lignei a battente.	Telaio fisso	Discreto
		Telaio mobile	Discreto
Materiali	Legno tinteggiato Vetro zigrinato	Vetratura	Integra
		Elementi metallici	Discreto

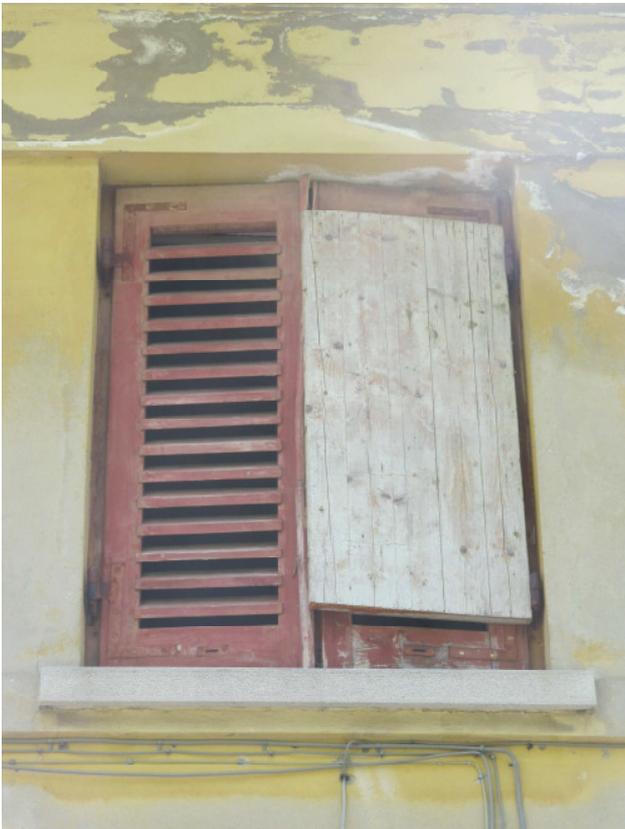
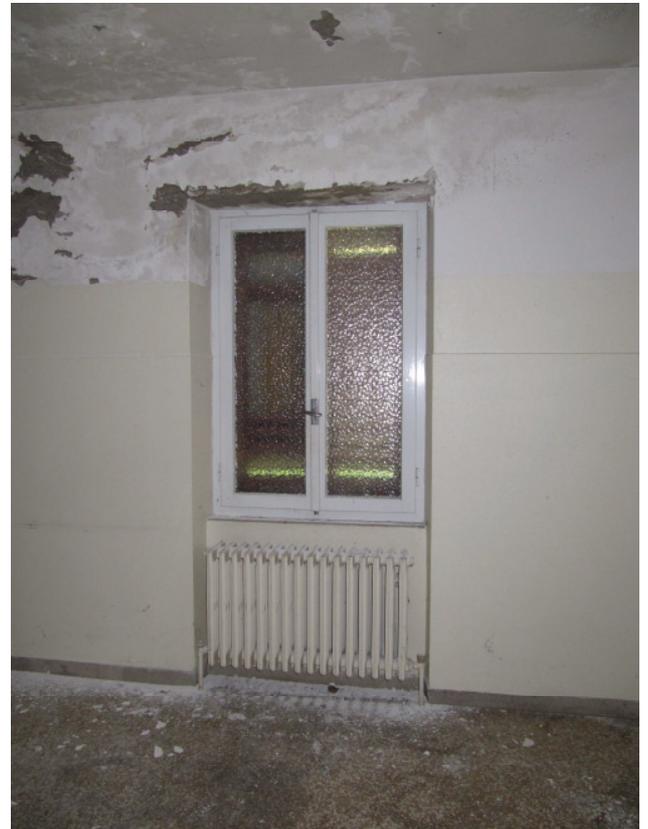
F2-EH.07

Struttura	Serramento a due ante vetrate, dotato di oscuranti lignei a battente.	Telaio fisso	Discreto
		Telaio mobile	Discreto
Materiali	Legno tinteggiato Vetro zigrinato	Vetratura	Integra
		Elementi metallici	Discreto

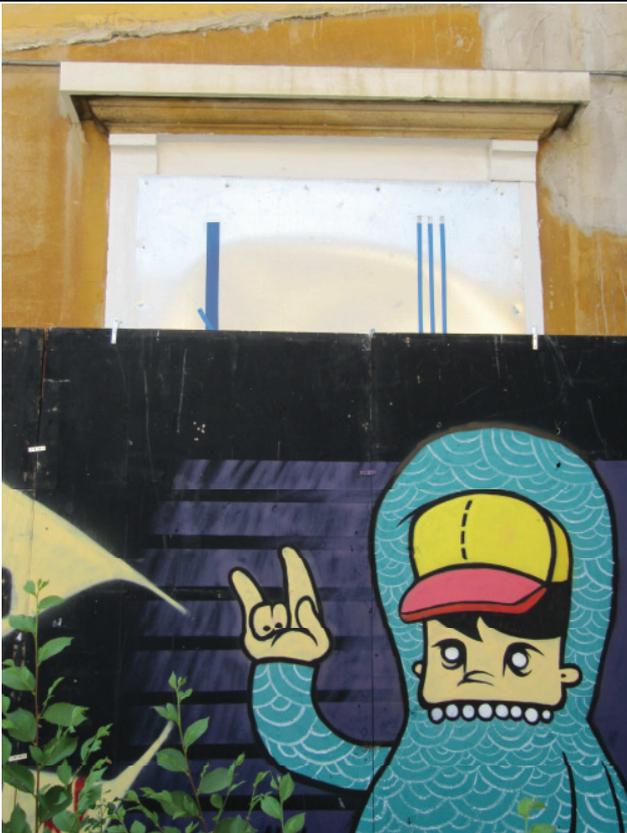
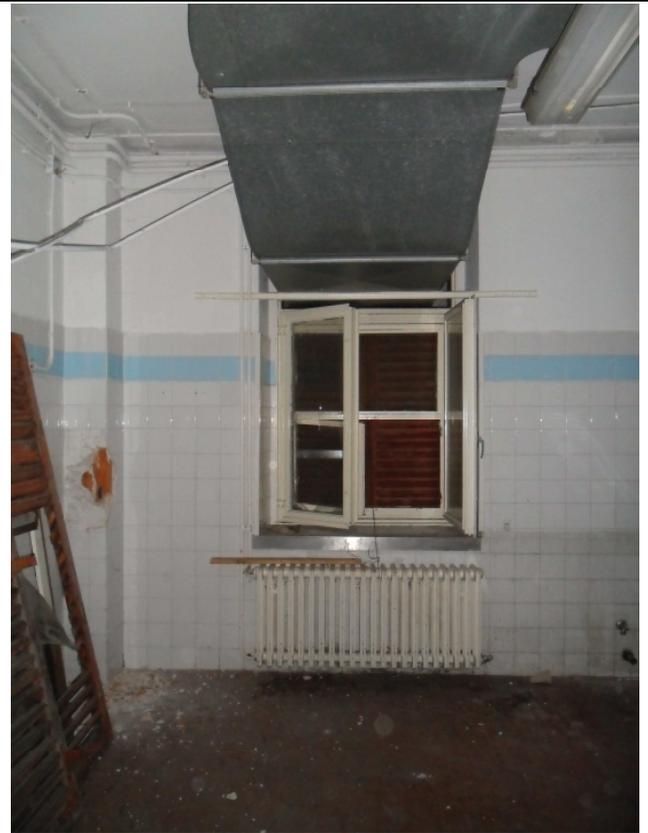
F2-EI.01

Struttura	Serramento doppio, internamente a due ante vetrate, esternamente tripartito orizzontalmente, con sopra luce vetrato. Foro tamponato esternamente da lamiera metallica	Telaio fisso	Discreto
		Telaio mobile	Discreto
Materiali	Legno tintecciato Vetro trasparente	Vetratura	Integra
		Elementi metallici	Discreto

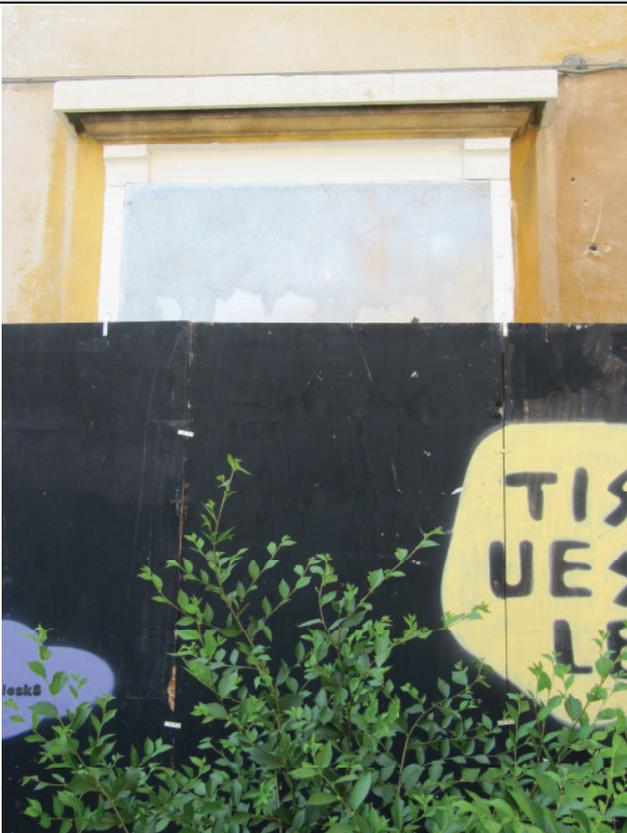
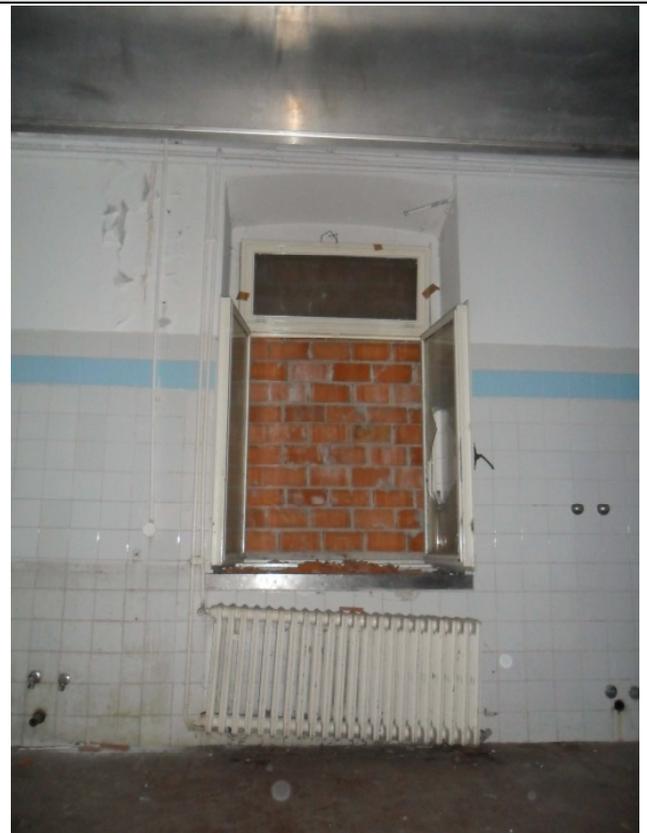
F2-EI.02

Struttura	Serramento doppio, internamente a due ante vetrate, esternamente tripartito orizzontalmente, con sopra luce vetrato. Foro tamponato esternamente da lamiera metallica	Telaio fisso	Discreto
		Telaio mobile	Ante esterne mancanti
Materiali	Legno tinteggiato Vetro trasparente	Vetratura	Integra
		Elementi metallici	Discreto

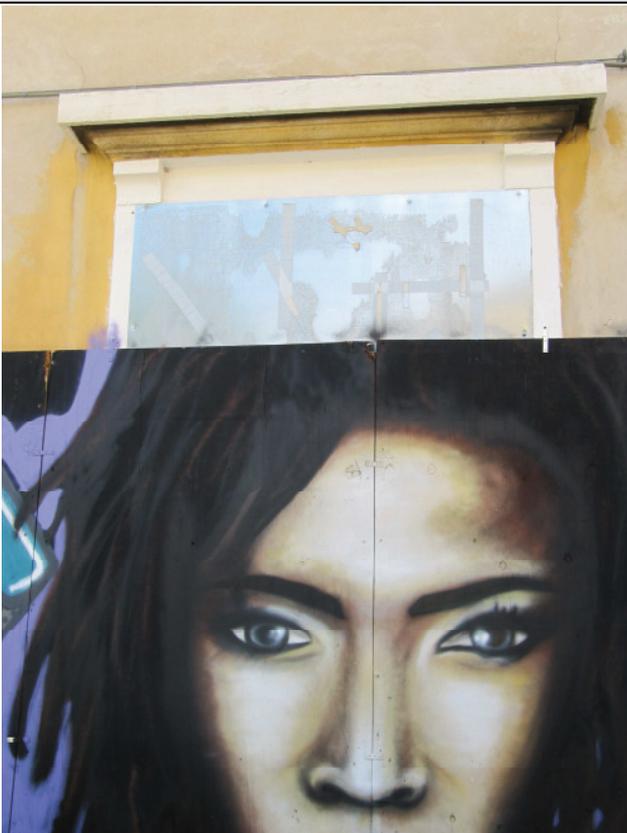
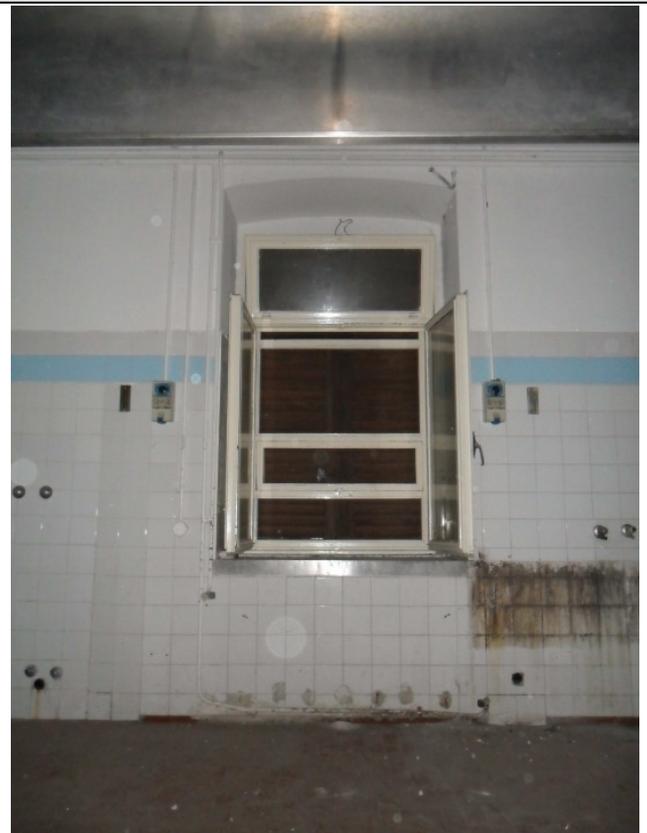
F2-EI.03

Struttura	Serramento doppio, internamente a due ante vetrate, esternamente tripartito orizzontalmente, con sopra luce vetrato. Foro tamponato esternamente da lamiera metallica	Telaio fisso	Discreto
		Telaio mobile	Discreto
Materiali	Legno tinteggiato Vetro trasparente	Vetratura	Integra
		Elementi metallici	Discreto

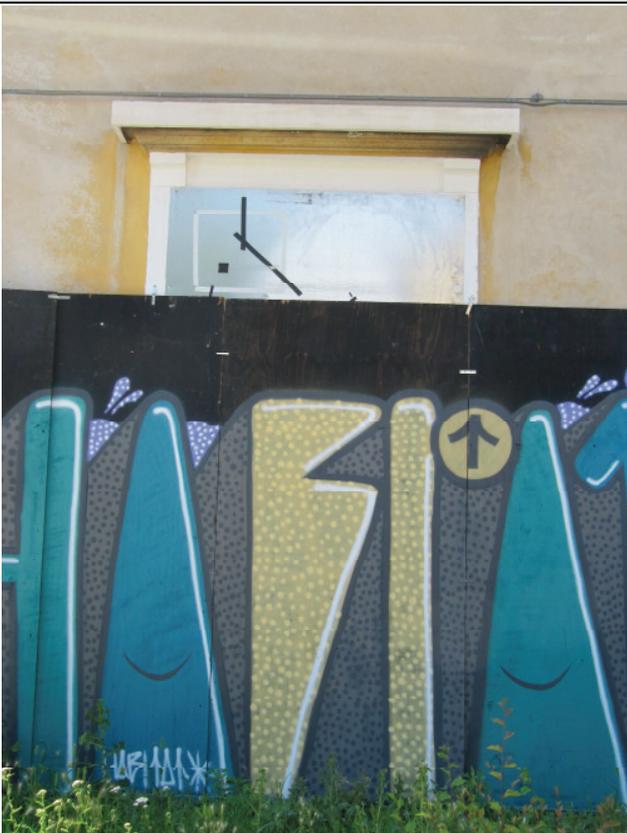
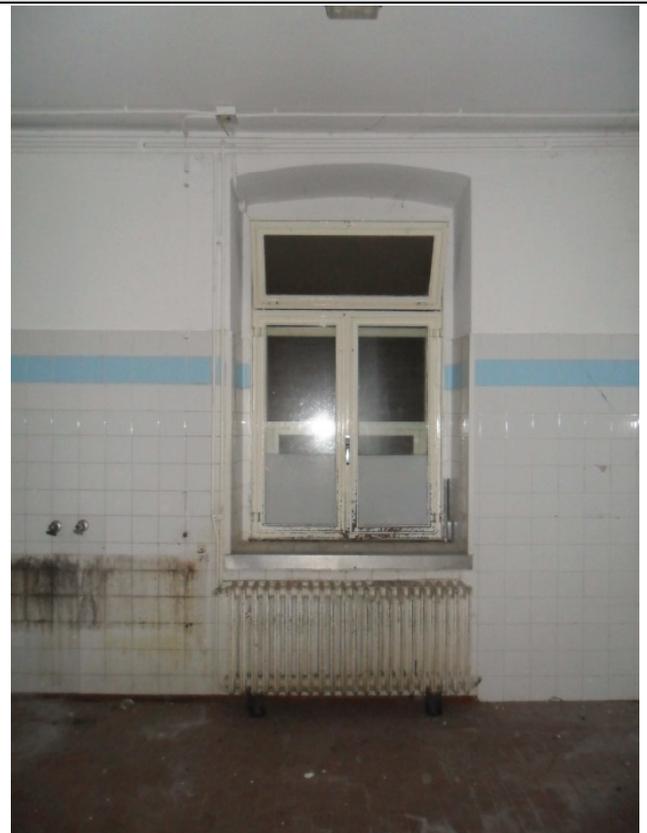
F2-EI.04

Struttura	Serramento doppio, internamente a due ante vetrate, esternamente tripartito orizzontalmente, con sopra luce vetrato. Foro tamponato esternamente da lamiera metallica	Telaio fisso	Discreto
		Telaio mobile	Discreto
Materiali	Legno tinteggiato Vetro trasparente	Vetratura	Integra
		Elementi metallici	Discreto

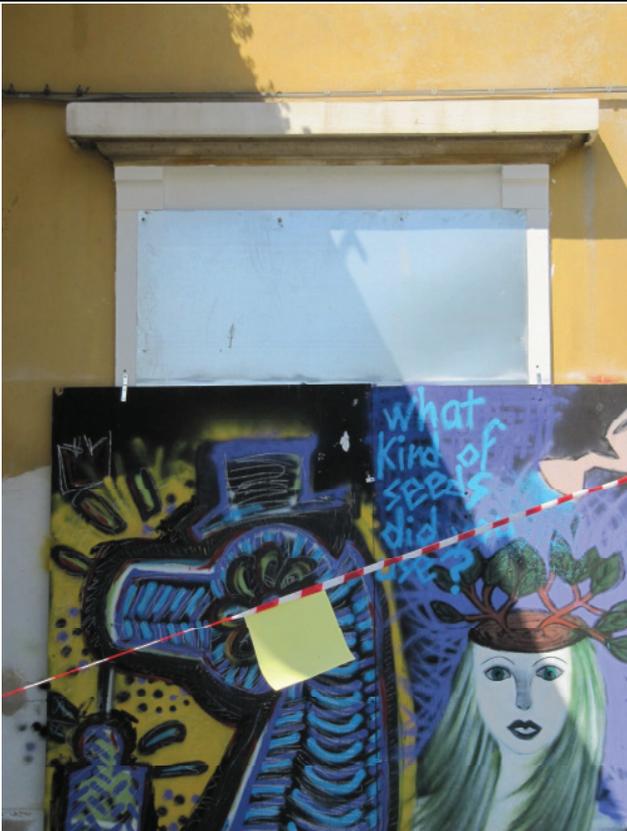
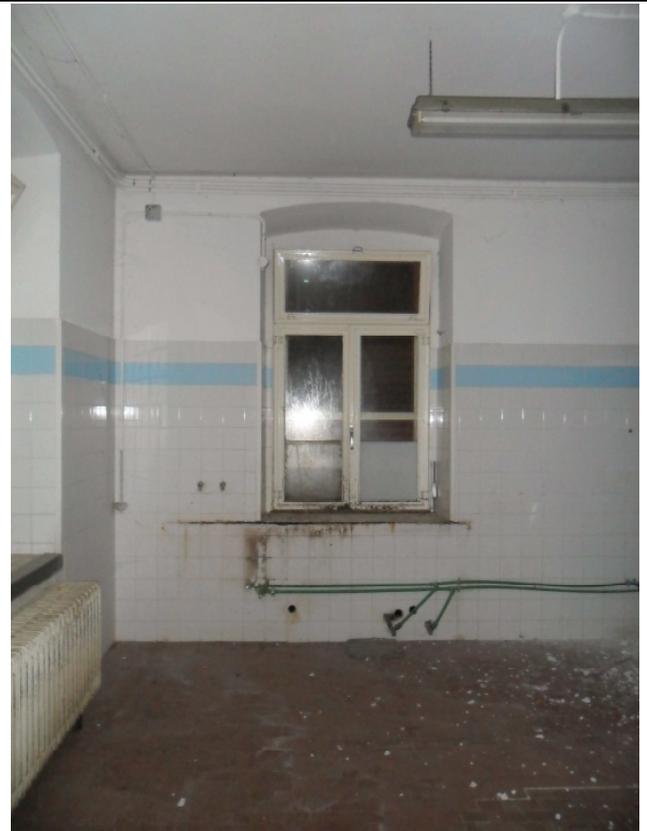
F2-EI.05

Struttura	Serramento doppio, internamente a due ante vetrate, esternamente tripartito orizzontalmente, con sopra luce vetrato. Foro tamponato esternamente da lamiera metallica	Telaio fisso	Discreto
		Telaio mobile	Discreto
Materiali	Legno tinteggiato Vetro trasparente	Vetratura	Integra
		Elementi metallici	Discreto

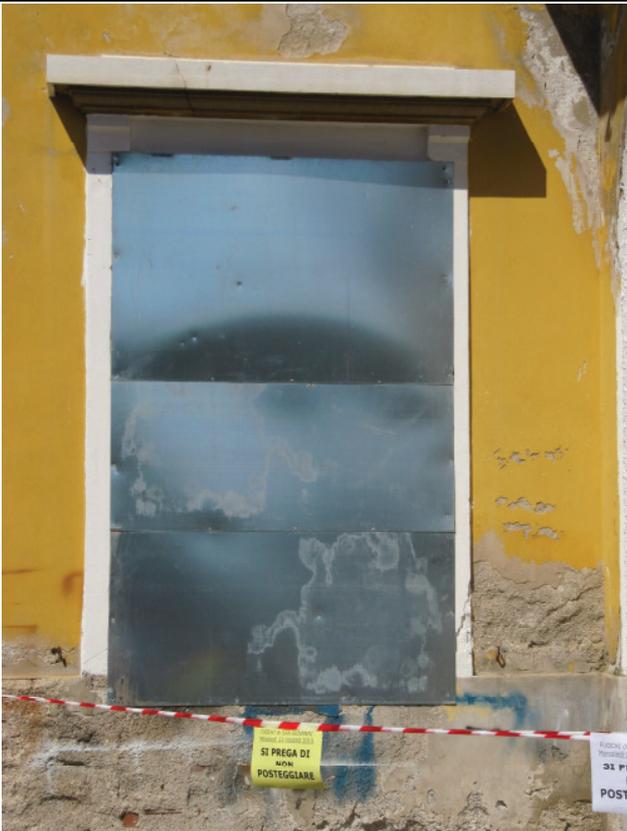
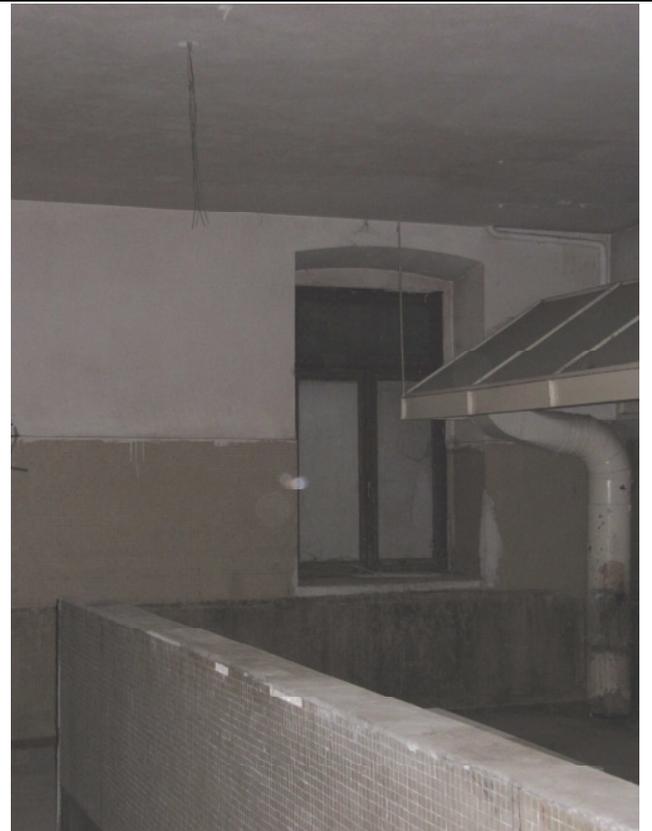
F2-EI.06

Struttura	Serramento doppio, internamente a due ante vetrate, esternamente tripartito orizzontalmente, con sopra luce vetrato. Foro tamponato esternamente da lamiera metallica	Telaio fisso	Discreto
		Telaio mobile	Discreto Ante tamponate
Materiali	Legno tinteggiato Vetro trasparente	Vetratura	Integra
		Elementi metallici	Discreto

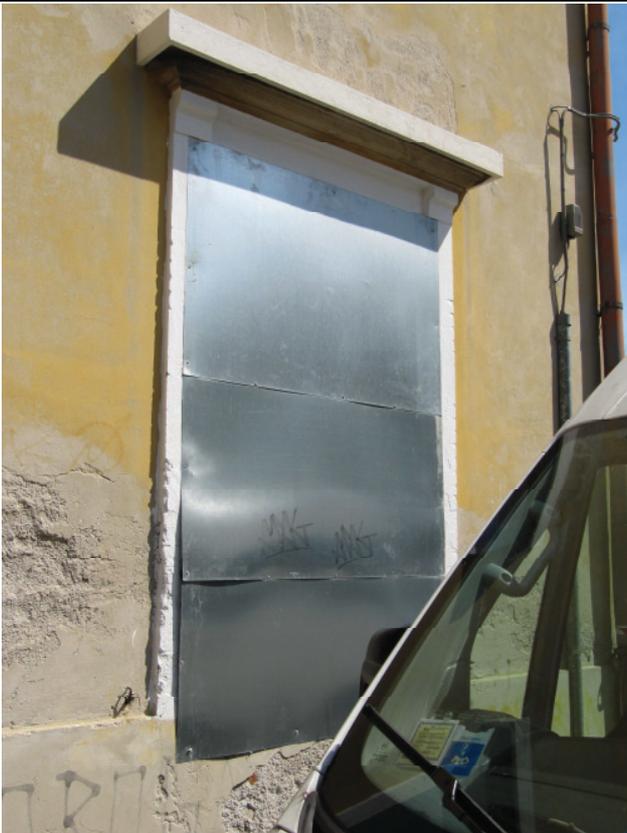
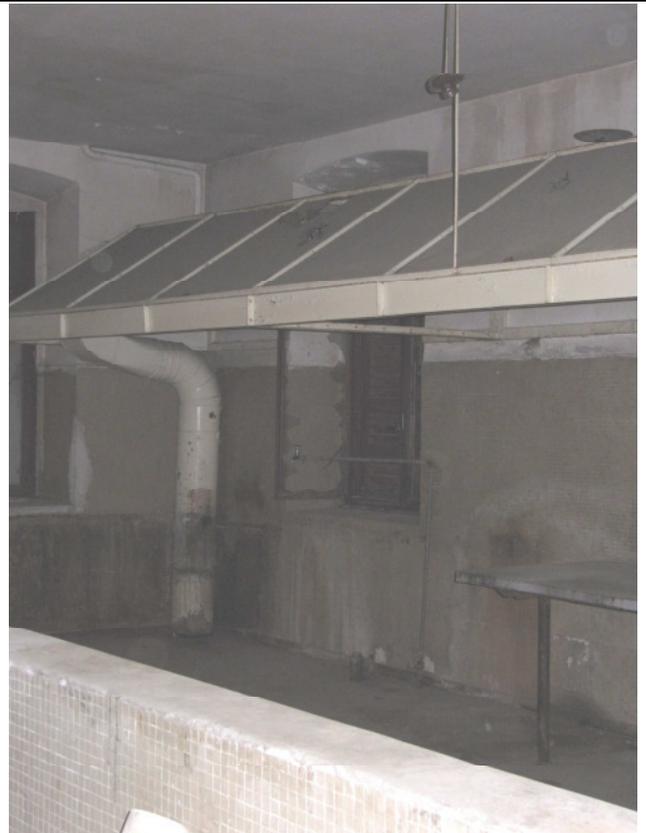
F2-EI.07

Struttura	Serramento doppio, internamente a due ante vetrate, esternamente tripartito orizzontalmente, con sopra luce vetrato. Foro tamponato esternamente da lamiera metallica	Telaio fisso	Discreto
		Telaio mobile	Discreto
Materiali	Legno tintecciato Vetro trasparente	Vetratura	Integra
		Elementi metallici	Discreto

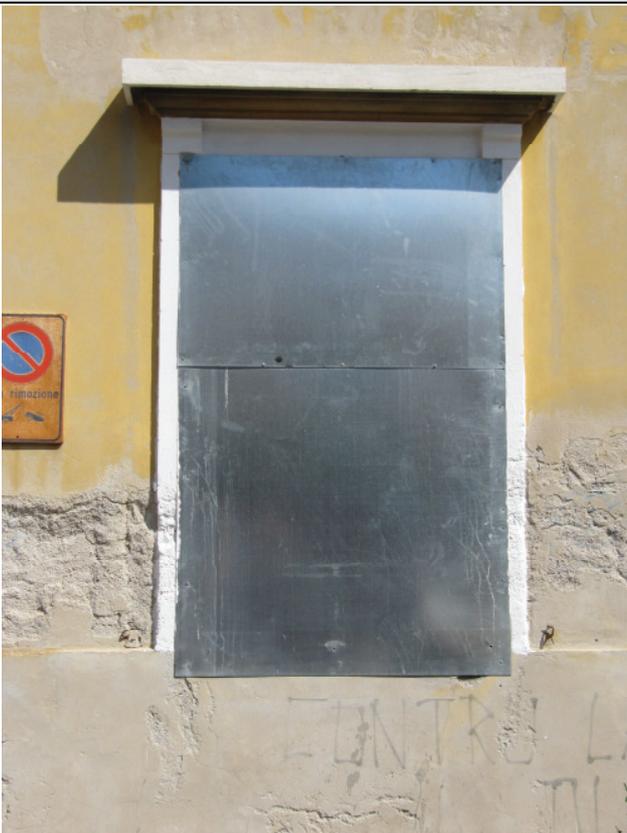
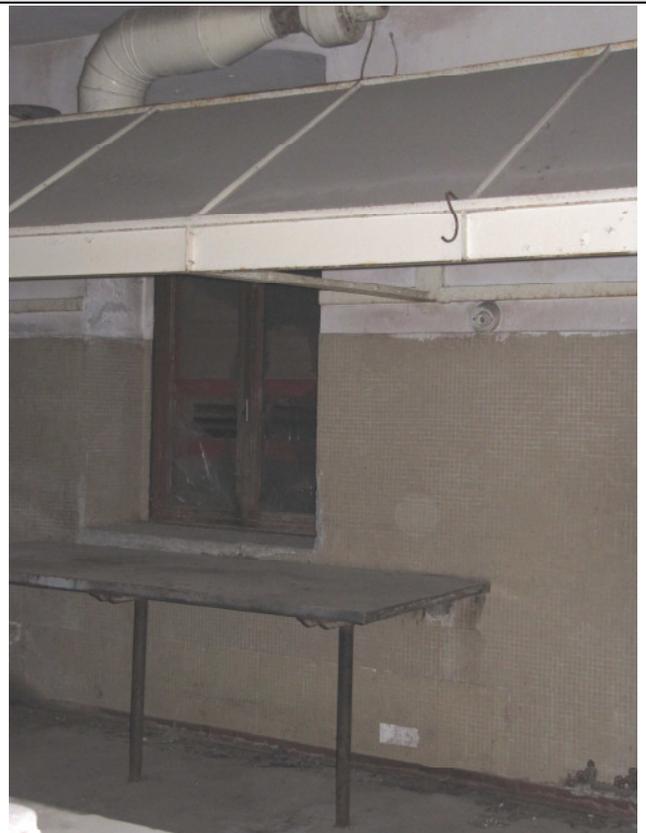
F2-EI.08

Struttura	Serramento doppio, internamente a due ante vetrate, esternamente tripartito orizzontalmente, con sopra luce vetrato. Foro tamponato esternamente da lamiera metallica	Telaio fisso	Discreto
		Telaio mobile	Discreto
Materiali	Legno tinteggiato Vetro trasparente	Vetratura	Rotta
		Elementi metallici	Discreto

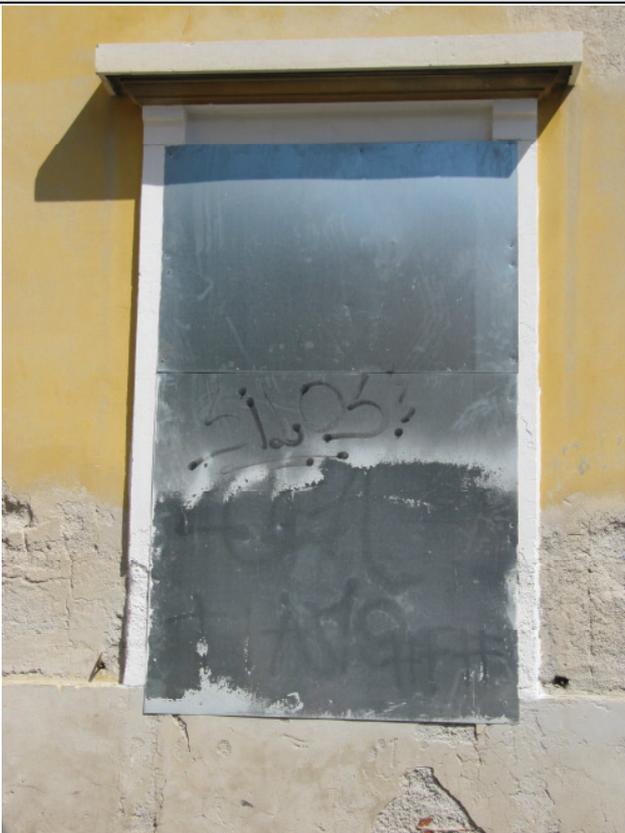
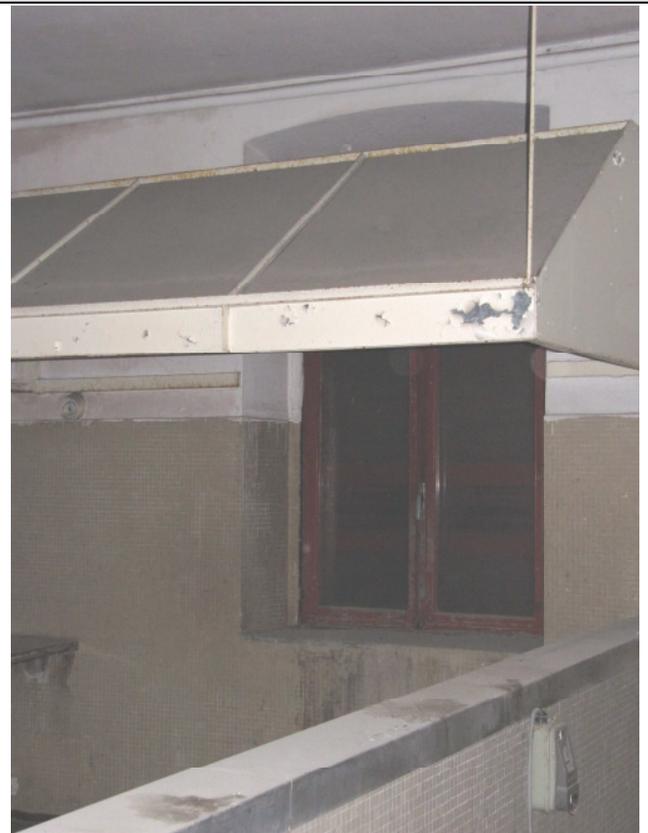
F2-EI.09

Struttura	Serramento doppio, internamente a due ante vetrate, esternamente tripartito orizzontalmente, con sopra luce vetrato. Foro tamponato esternamente da lamiera metallica	Telaio fisso	Discreto
		Telaio mobile	Discreto
Materiali	Legno tintecciato Vetro trasparente	Vetratura	Integra
		Elementi metallici	Discreto

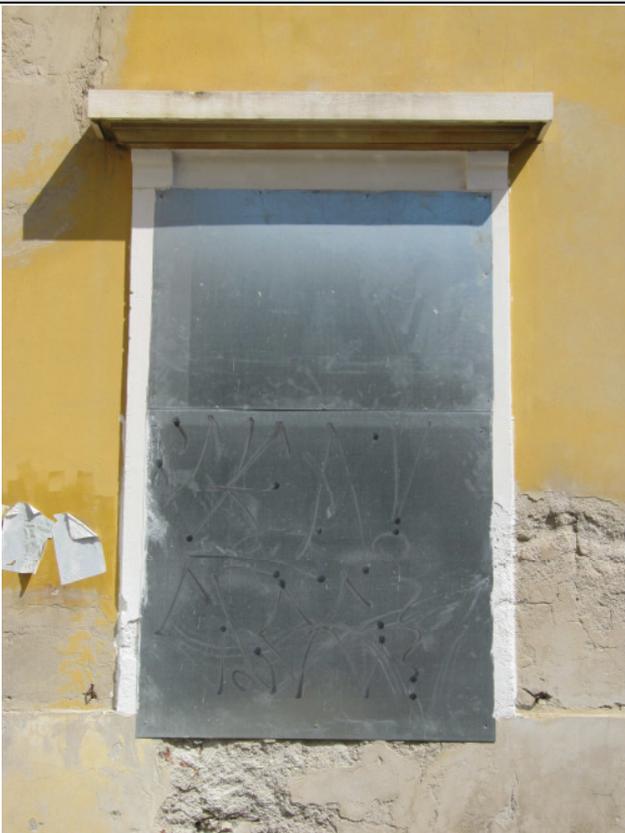
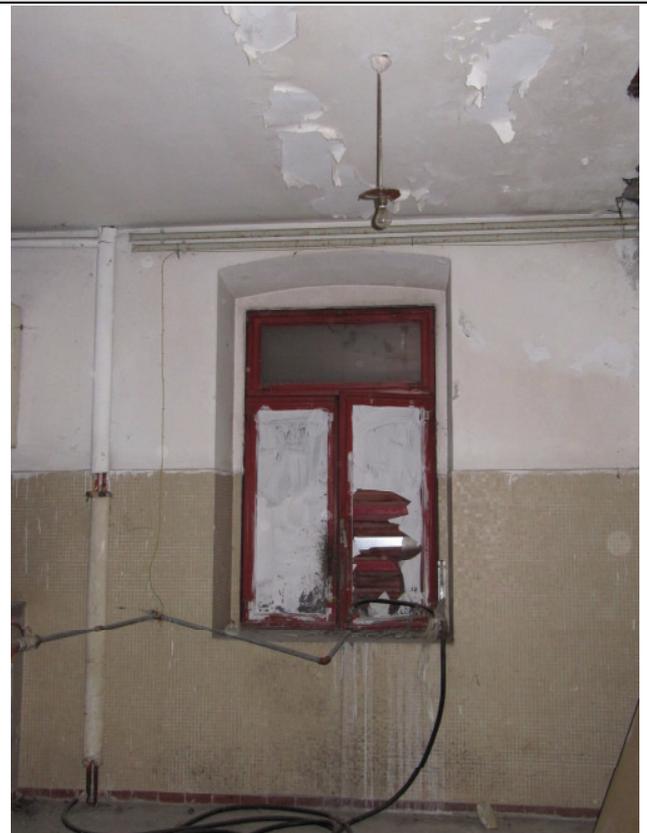
F2-EI.10

Struttura	Serramento doppio, internamente a due ante vetrate, esternamente tripartito orizzontalmente, con sopra luce vetrato. Foro tamponato esternamente da lamiera metallica	Telaio fisso	Discreto
		Telaio mobile	Discreto
Materiali	Legno tinteggiato Vetro trasparente	Vetratura	Mancante
		Elementi metallici	Discreto

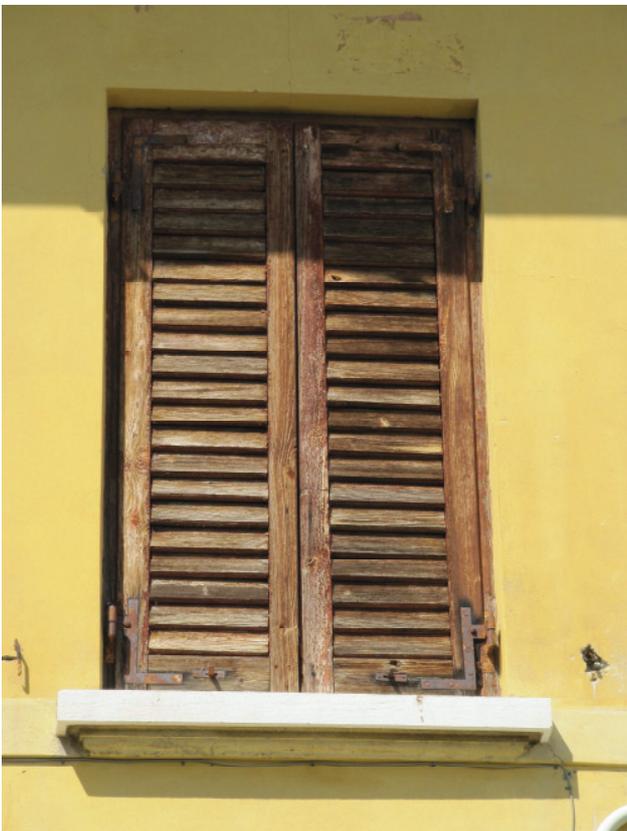
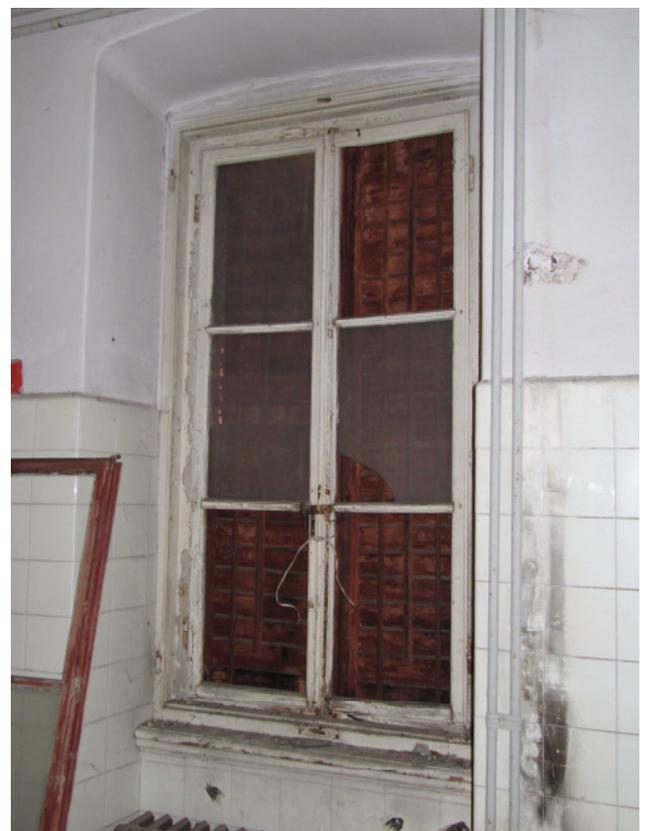
F2-EL.01

Struttura	Serramento doppio a due ante (tre specchiature vetrate).	Telaio fisso	Discreto
		Telaio mobile	Discreto Ante interne mancanti
Materiali	Legno tinteggiato Vetro trasparente	Vetratura	Rotta
		Elementi metallici	Maniglia mancante

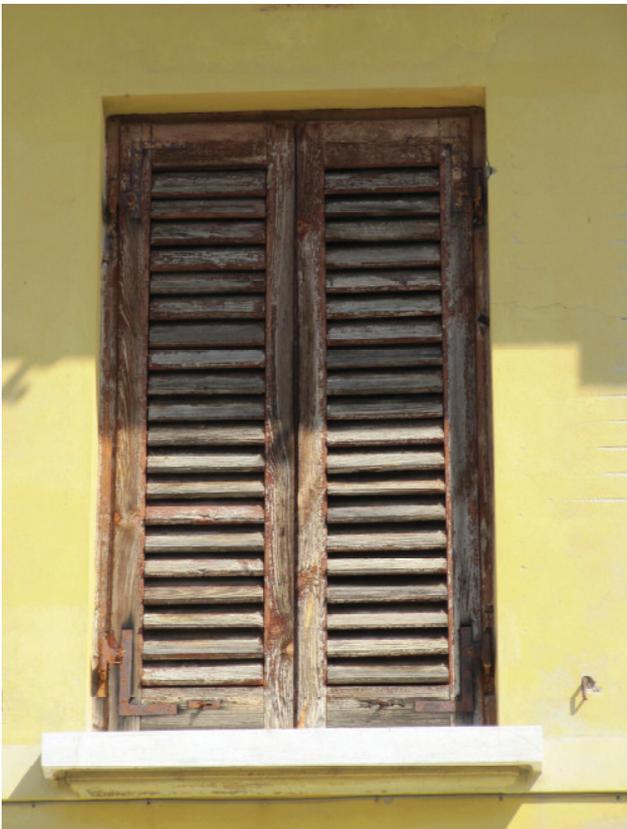
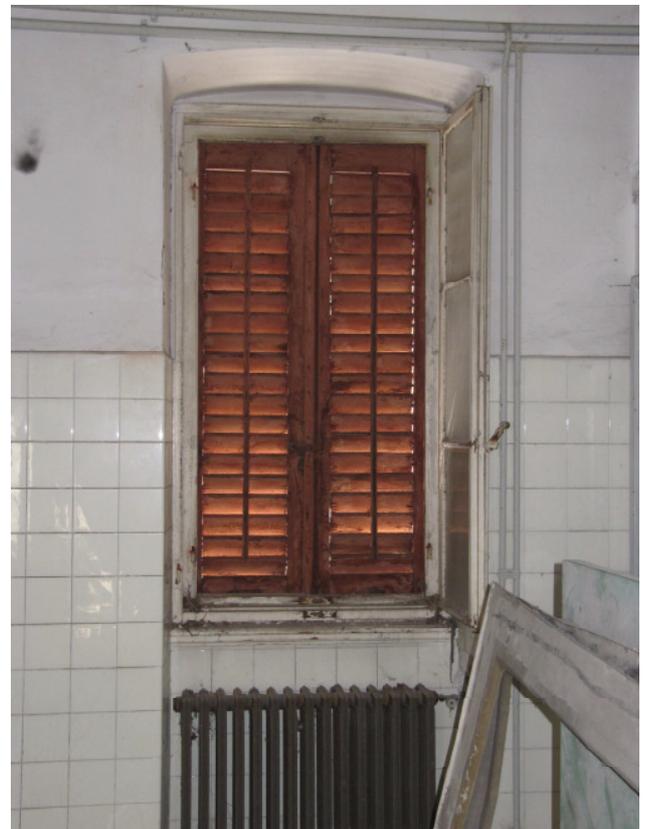
F2-EL.02

Struttura	Serramento doppio a due ante (tre specchiature vetrate).	Telaio fisso	Discreto
		Telaio mobile	Ante esterne e un'anta interna mancanti
Materiali	Legno tinteggiato Vetro trasparente	Vetratura	Rotta
		Elementi metallici	-----

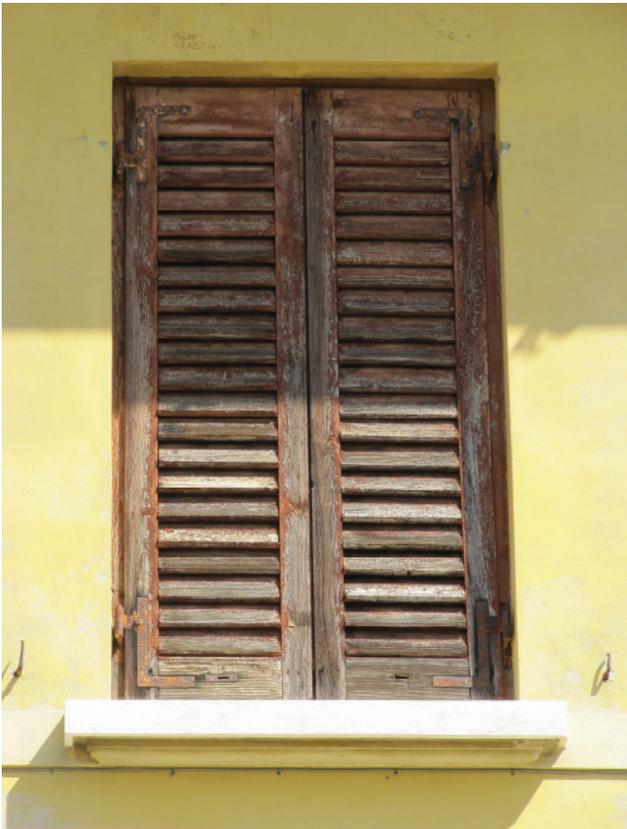
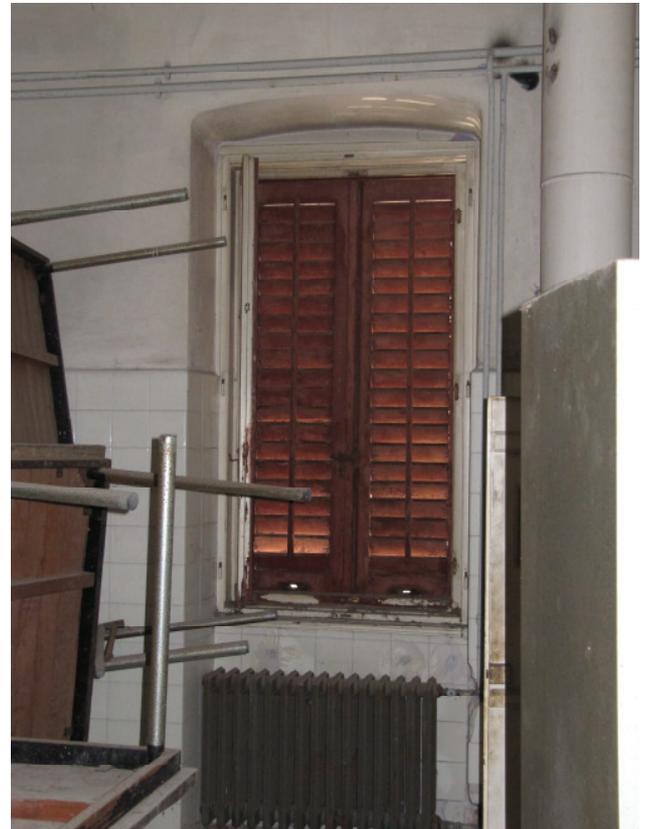
F2-EL.03

Struttura	Serramento doppio a due ante (tre specchiature vetrate).	Telaio fisso	Discreto
		Telaio mobile	Ante interne ed un'anta esterna mancanti
Materiali	Legno tinteggiato Vetro trasparente	Vetratura	Rotta
		Elementi metallici	-----

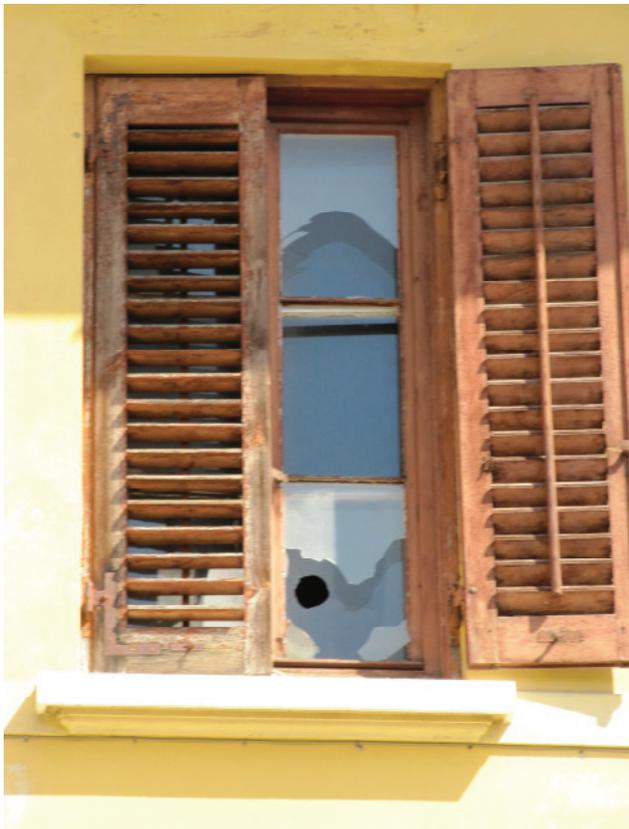
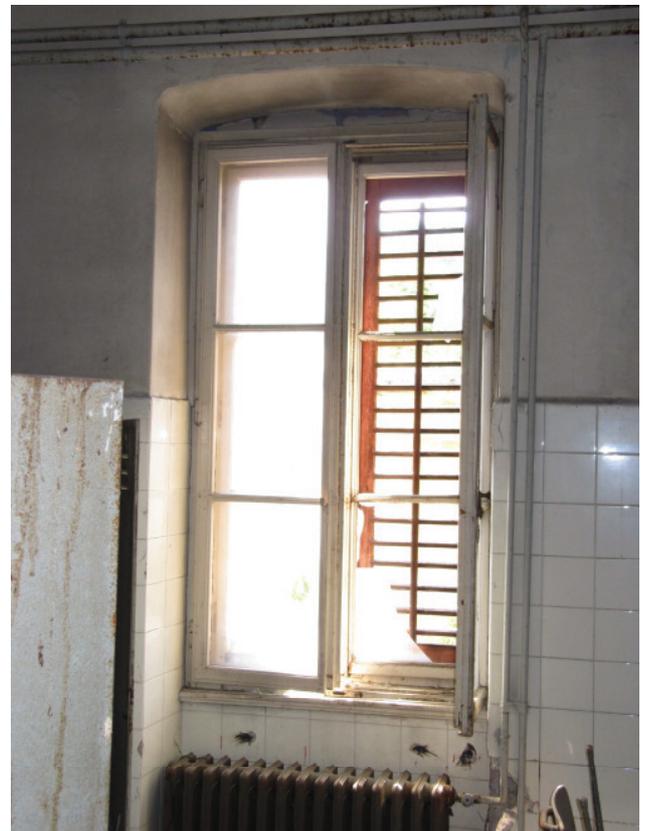
F2-EL.04

Struttura	Serramento doppio a due ante (tre specchiature vetrate).	Telaio fisso	Discreto
		Telaio mobile	Discreto
Materiali	Legno tinteggiato Vetro trasparente	Vetratura	Rotta
		Elementi metallici	Maniglia mancante
