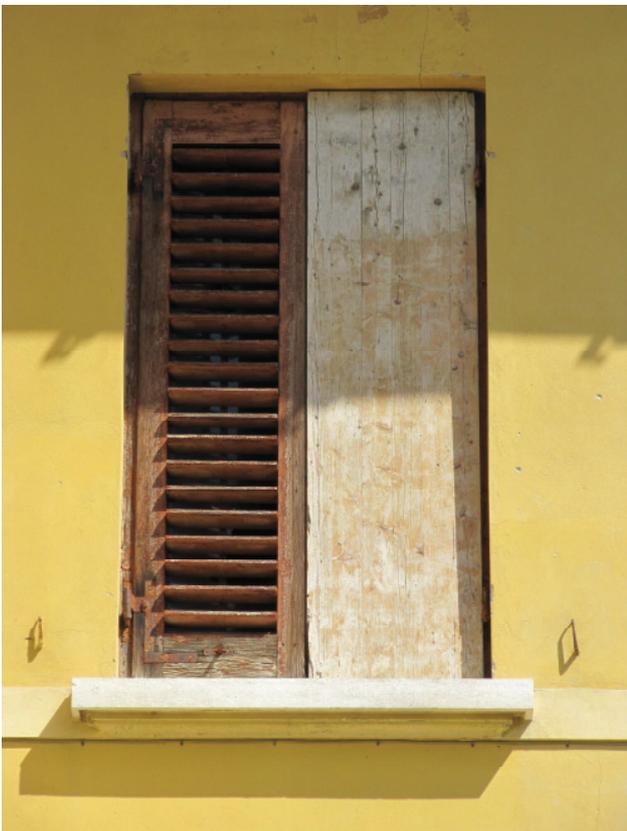
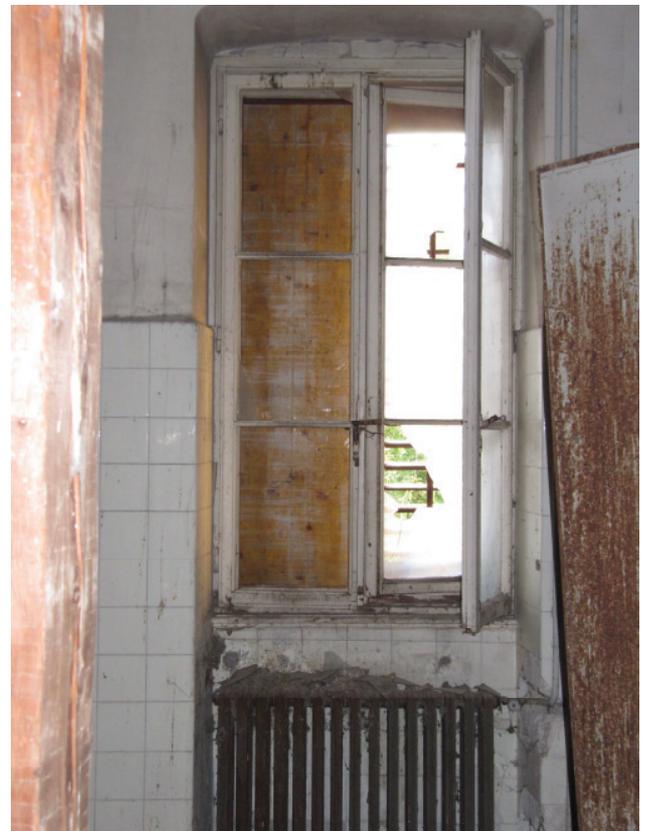
F2-EL.05

Struttura	Serramento doppio a due ante (tre specchiature vetrate).	Telaio fisso	Discreto
		Telaio mobile	Discreto
Materiali	Legno tinteggiato Vetro trasparente	Vetratura	Rotta
		Elementi metallici	Discreto

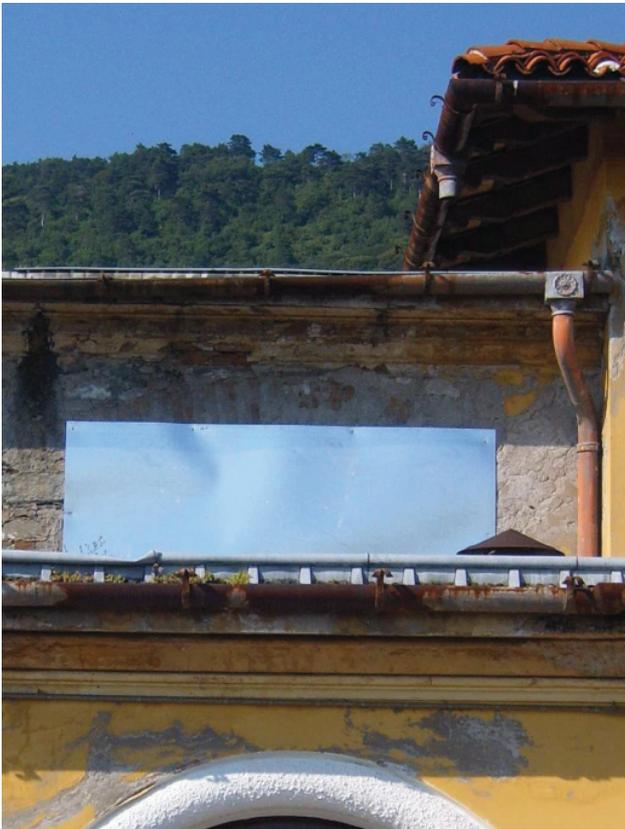
F2-EM.01

Struttura	Serramento ad arco (tre specchiature vetrate). Infissi non rilevabili e tamponati esternamente da lamiera metallica.	Telaio fisso	-----
		Telaio mobile	-----
Materiali	Metallo verniciato Vetro zigrinato	Vetratura	-----
		Elementi metallici	-----

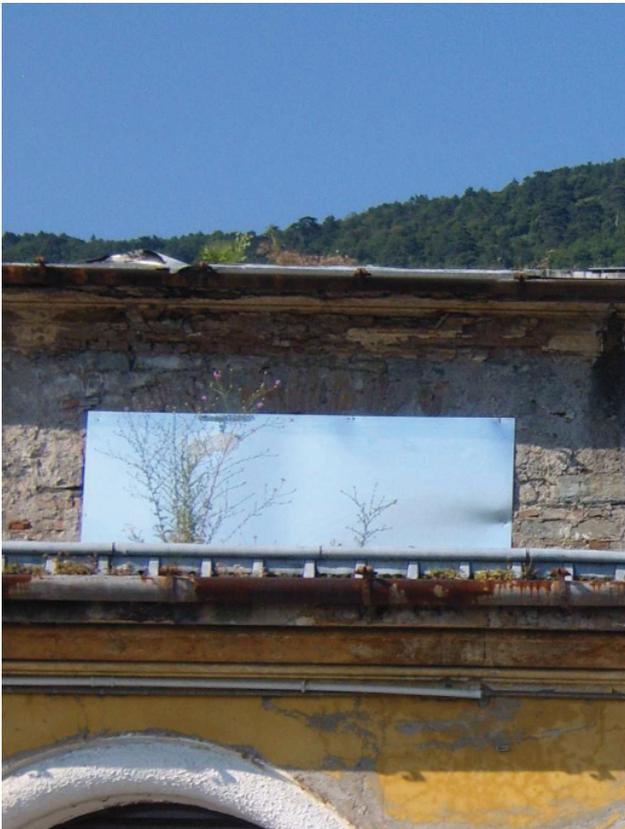
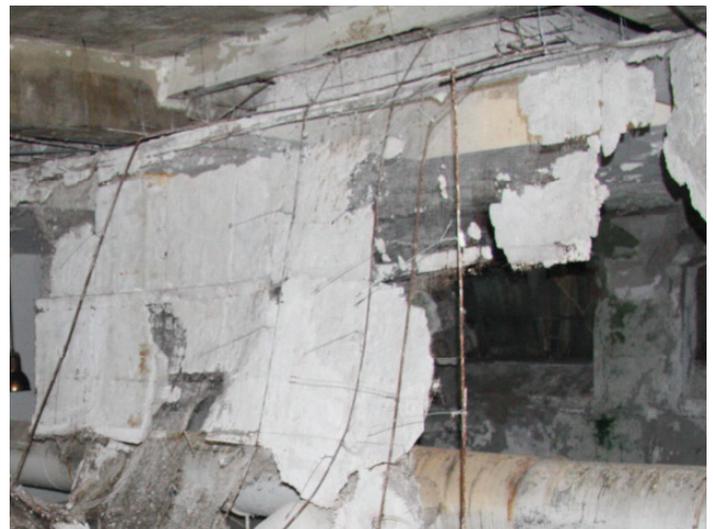
F2-EM.02

Struttura	Serramento ad arco (tre specchiature vetrate). Infissi non rilevabili e tamponati esternamente da lamiera metallica.	Telaio fisso	-----
		Telaio mobile	-----
Materiali	Metallo verniciato Vetro zigrinato	Vetratura	-----
		Elementi metallici	-----

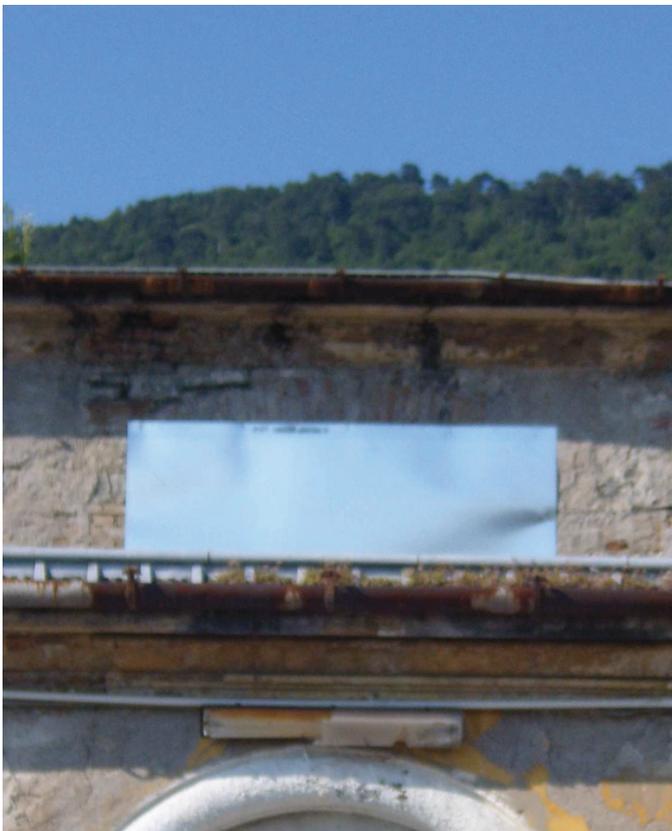
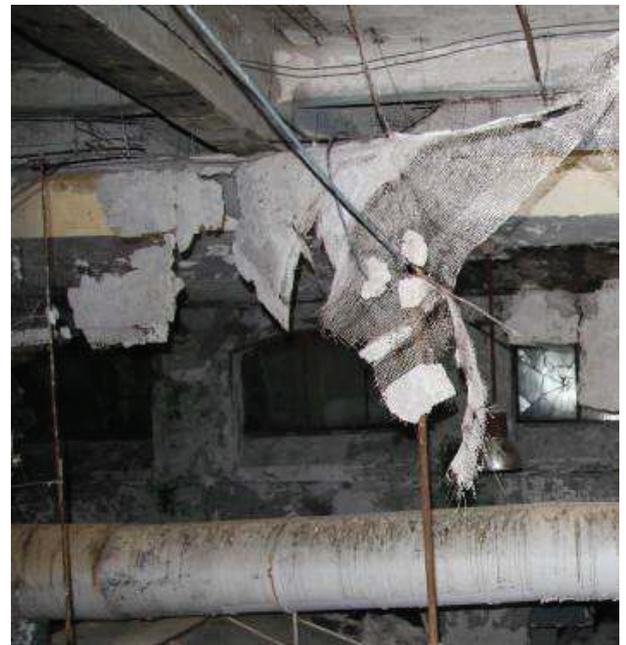
F2-EM.03

Struttura	Serramento ad arco (tre specchiature vetrate). Infissi non rilevabili e tamponati esternamente da lamiera metallica.	Telaio fisso	-----
		Telaio mobile	-----
Materiali	Metallo verniciato Vetro zigrinato	Vetratura	-----
		Elementi metallici	-----

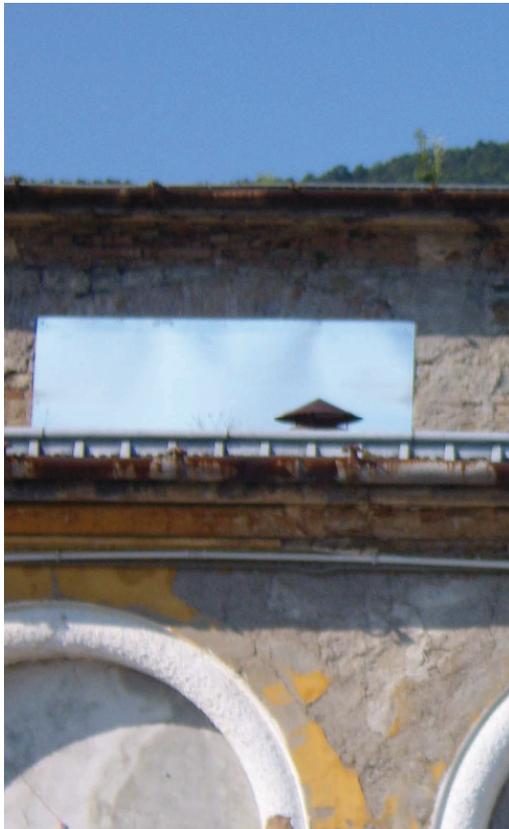
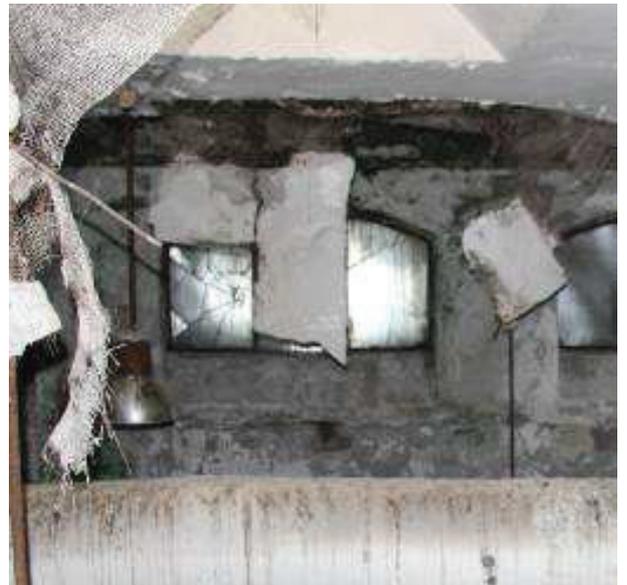
F2-EM.04

Struttura	Serramento ad arco (tre specchiature vetrate). Infissi non rilevabili e tamponati esternamente da lamiera metallica.	Telaio fisso	Discreto
		Telaio mobile	Discreto
Materiali	Metallo verniciato Vetro zigrinato	Vetratura	Rotta
		Elementi metallici	-----

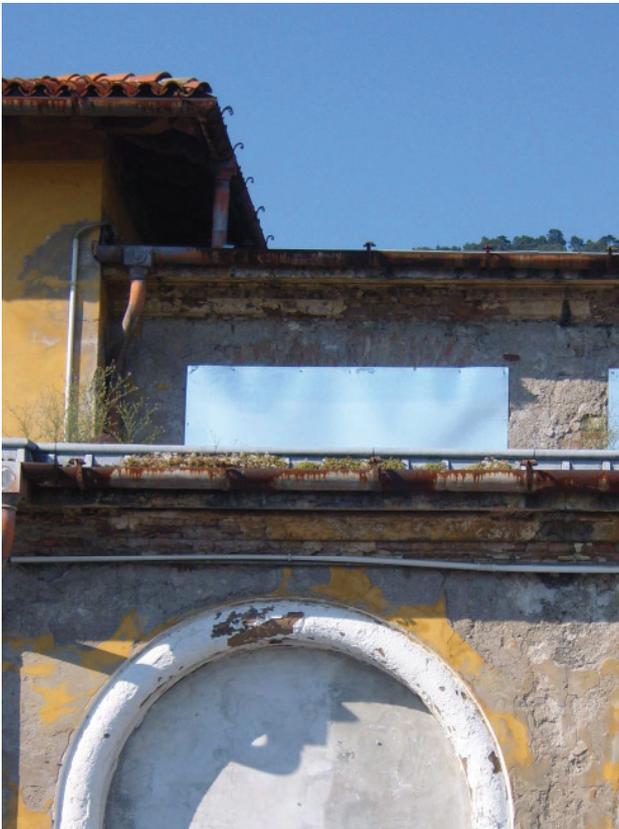
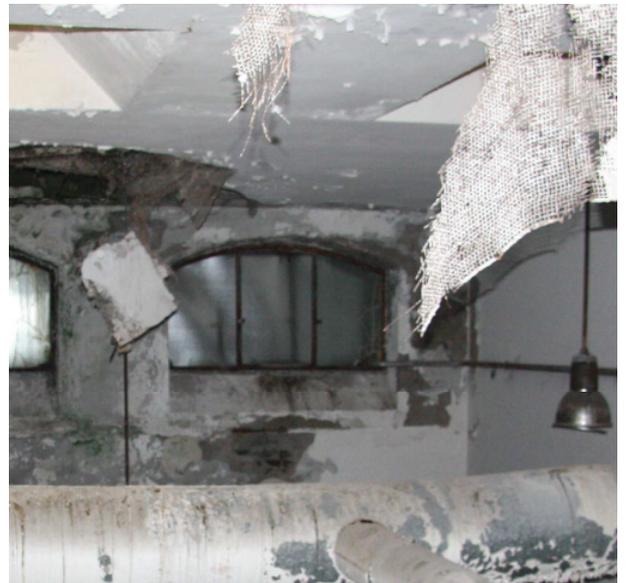
F2-EM.05

Struttura	Serramento ad arco (tre specchiature vetrate). Infissi non rilevabili e tamponati esternamente da lamiera metallica.	Telaio fisso	Discreto
		Telaio mobile	Discreto
Materiali	Metallo verniciato Vetro zigrinato	Vetratura	Integra
		Elementi metallici	Discreto

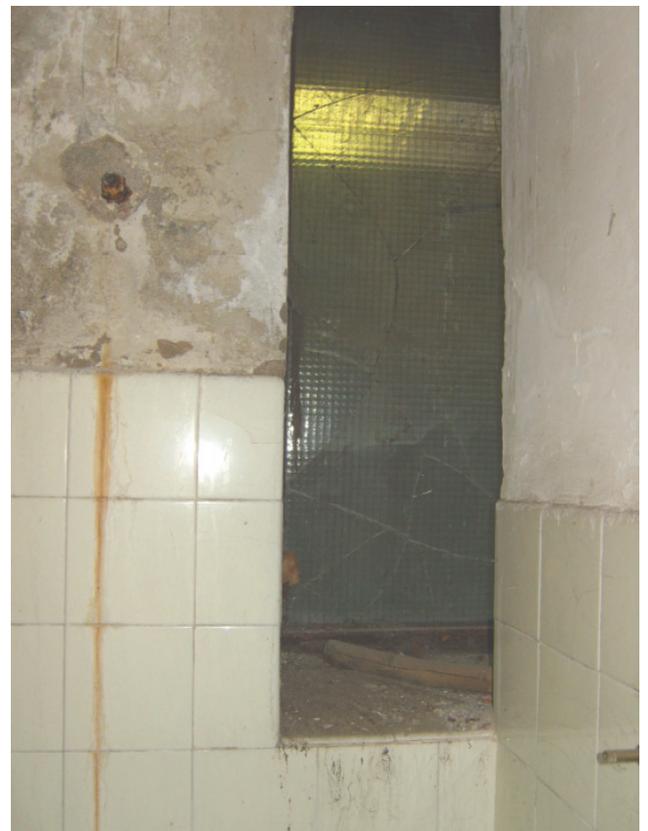
F2-EN.01

Struttura	Serramento ad anta.	Telaio fisso	Discreto
		Telaio mobile	Discreto
Materiali	Metallo verniciato Vetro zigrinato	Vetratura	Rotta
		Elementi metallici	Discreto

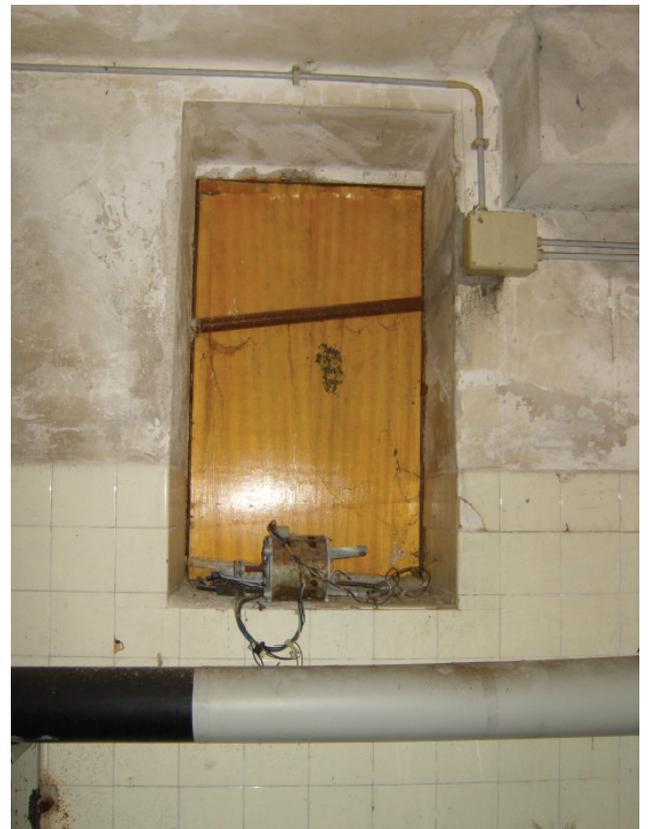
F2-EN.02

Struttura	<i>Ipotesi: Serramento ad anta.</i>	Telaio fisso	-----
		Telaio mobile	-----
Materiali	Metallo verniciato Vetro zigrinato	Vetratura	Tamponata
		Elementi metallici	-----

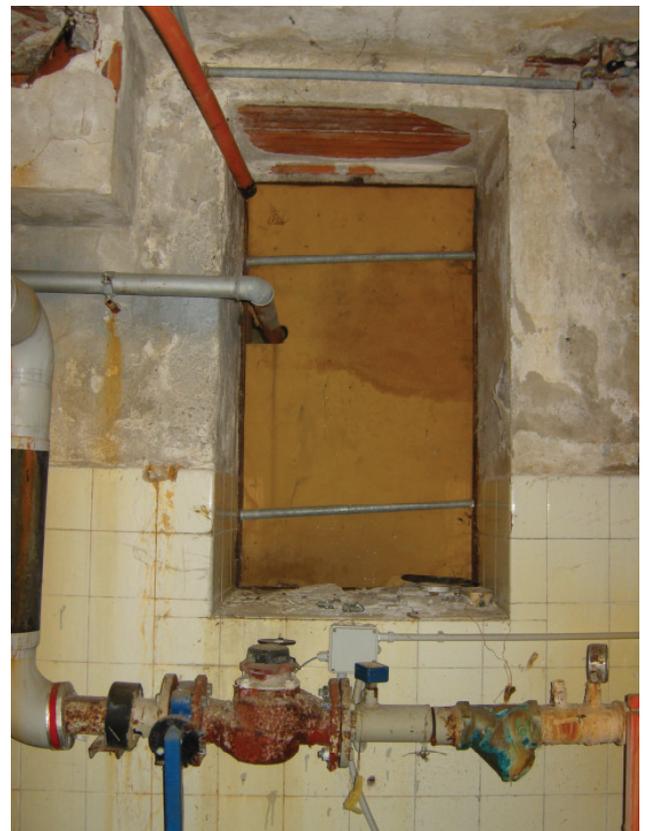
F2-EN.03

Struttura	<i>Ipotesi: Serramento ad anta.</i>	Telaio fisso	-----
		Telaio mobile	-----
Materiali	Metallo verniciato Vetro zigrinato	Vetratura	Tamponata
		Elementi metallici	-----

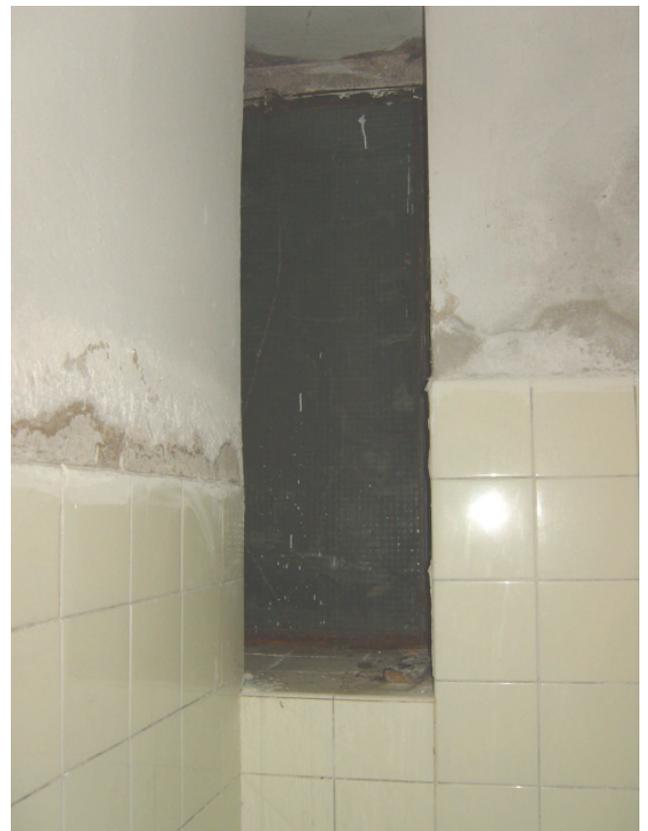
F2-EN.04

Struttura	Serramento ad anta.	Telaio fisso	Discreto
		Telaio mobile	Discreto
Materiali	Metallo verniciato Vetro zigrinato	Vetratura	Integra
		Elementi metallici	Discreto

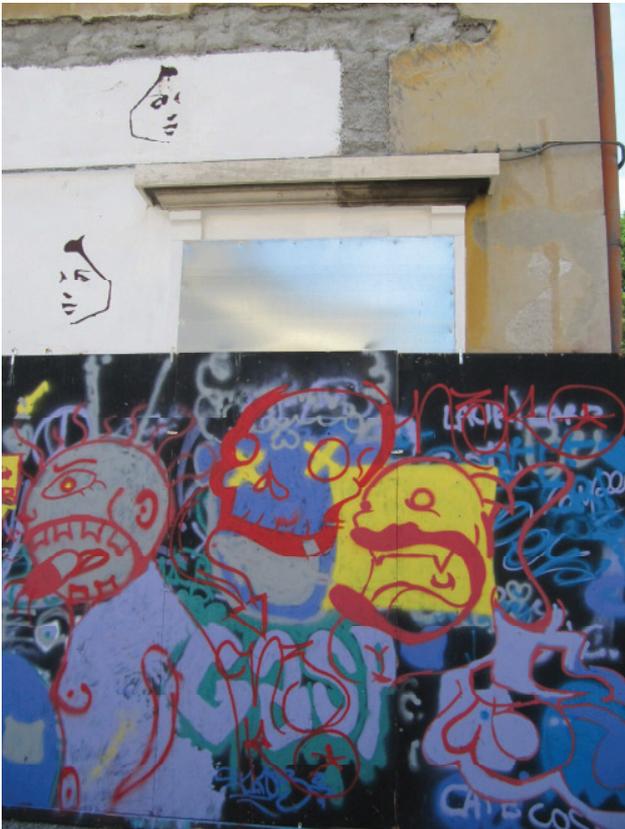
F2-NR.01

Struttura	Serramento non rilevabile. Vano non accessibile e foro tamponato esternamente da lamiera metallica.	Telaio fisso	
		Telaio mobile	
Materiali		Vetratura	
		Elementi metallici

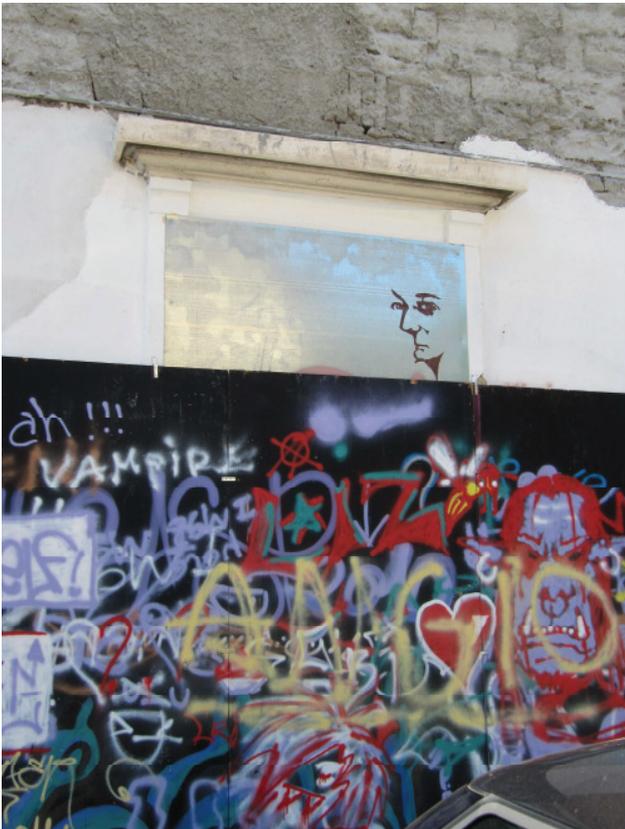
F2-NR.02

Struttura	Serramento non rilevabile. Vano non accessibile e foro tamponato esternamente da lamiera metallica.	Telaio fisso	
		Telaio mobile	
Materiali		Vetratura	
		Elementi metallici

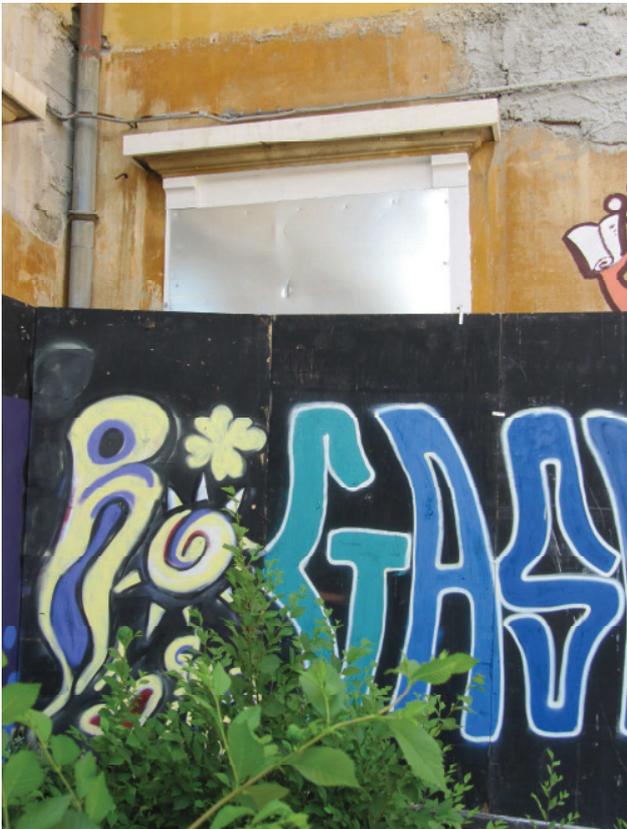
F2-NR.03

Struttura	Serramento non rilevabile. Vano non accessibile e foro tamponato esternamente da lamiera metallica.	Telaio fisso	
		Telaio mobile	
Materiali		Vetratura	
		Elementi metallici

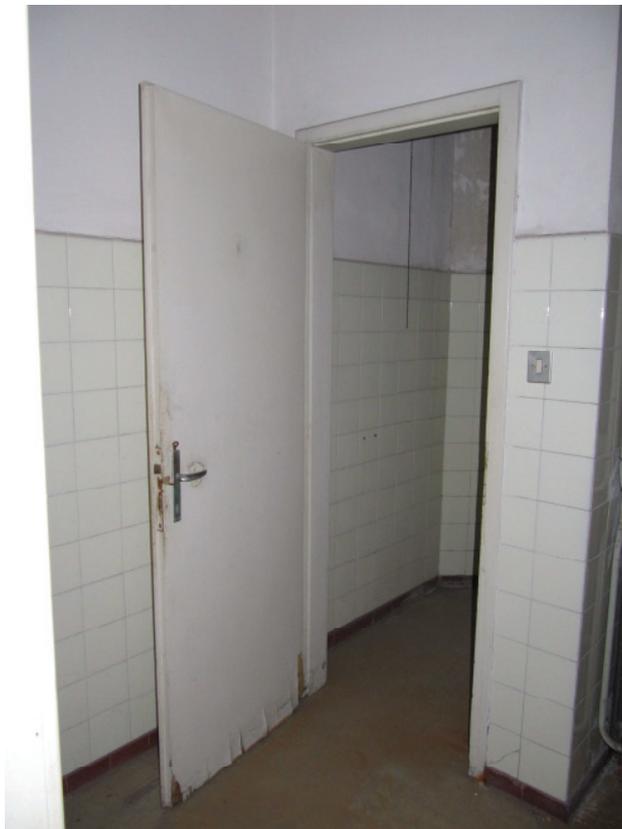
F2-IA.01

Struttura	Porta ad anta.	Telaio fisso	Discreto
		Telaio mobile	Discreto
Materiali	Legno tinteggiato	Vetratura	-----
		Elementi metallici	Discreto

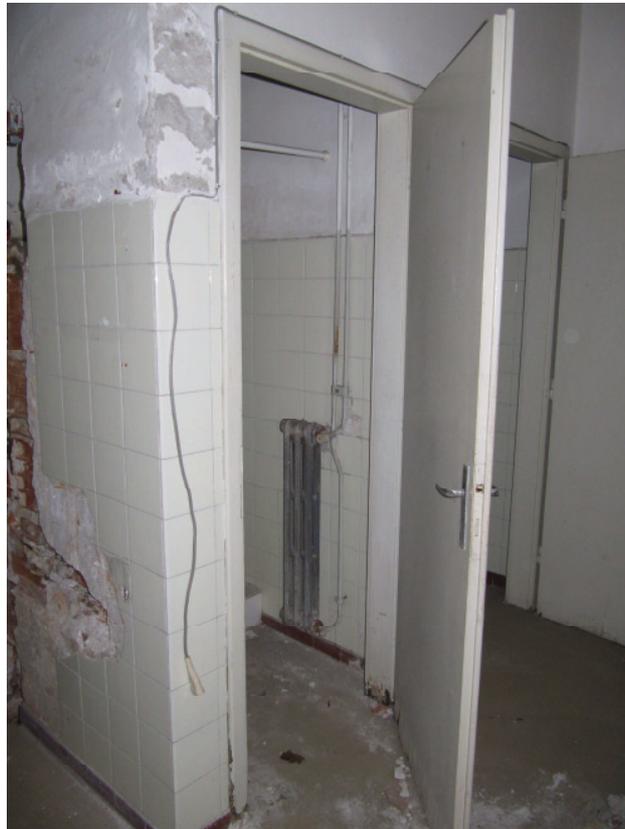
F2-IA.02

Descrizione		Stato di conservazione	
Struttura	Porta ad anta.	Telaio fisso	Discreto
		Telaio mobile	Discreto
Materiali	Legno tinteggiato	Vetratura	-----
		Elementi metallici	Discreto

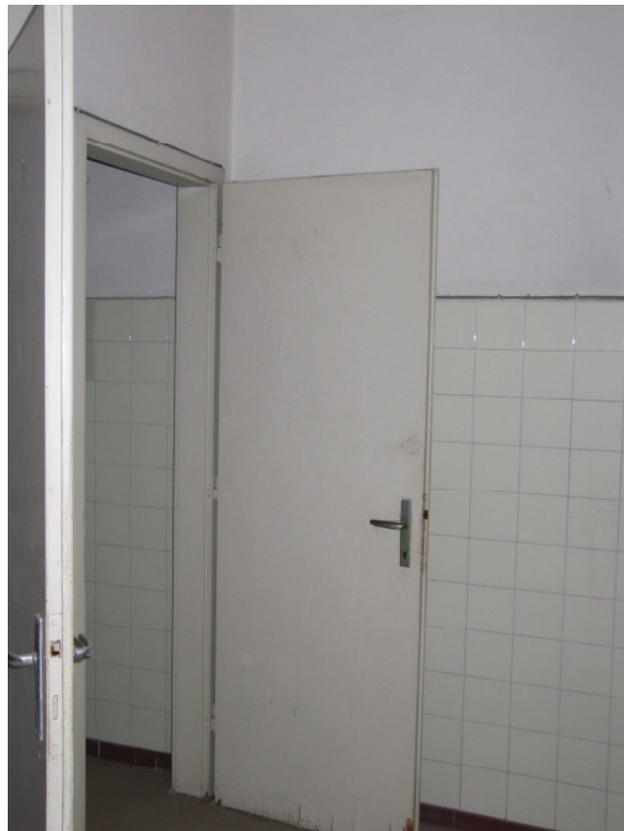
F2-IA.03

Descrizione		Stato di conservazione	
Struttura	Porta ad anta.	Telaio fisso	Discreto
		Telaio mobile	Discreto
Materiali	Legno tinteggiato	Vetratura	-----
		Elementi metallici	Discreto

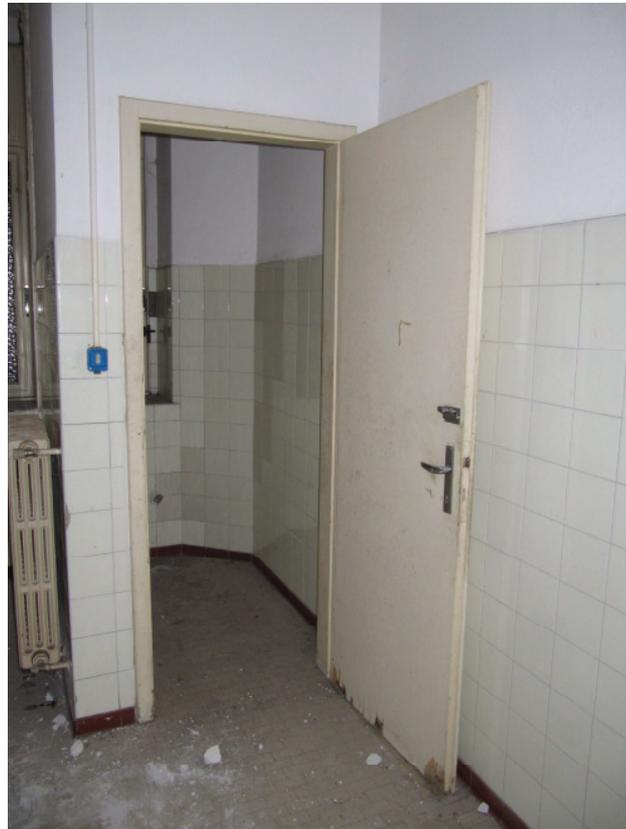
F2-IA.04

Descrizione		Stato di conservazione	
Struttura	Porta ad anta.	Telaio fisso	Discreto
		Telaio mobile	Discreto
Materiali	Legno tinteggiato	Vetratura	-----
		Elementi metallici	Discreto

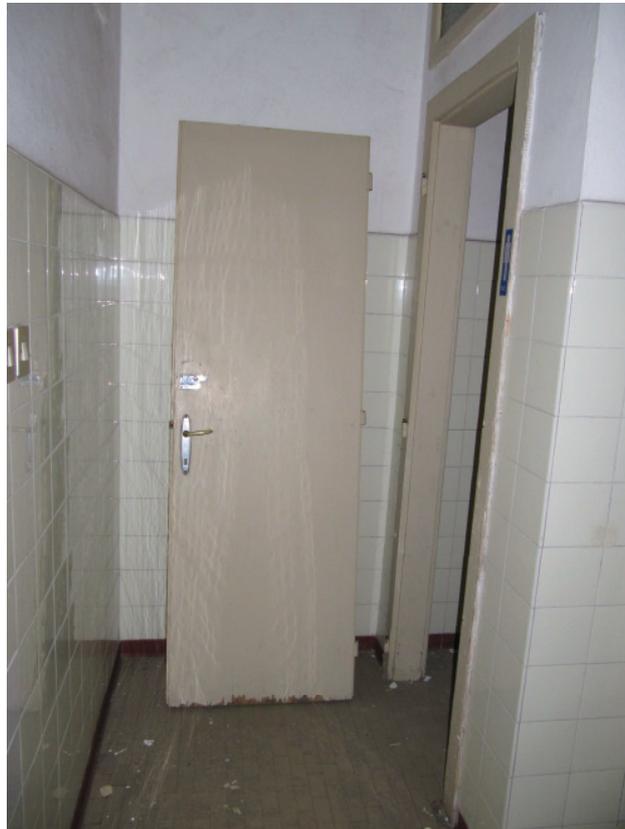
F2-IA.05

Struttura	Porta ad anta.	Telaio fisso	Discreto
		Telaio mobile	Anta mancante
Materiali	Legno tintecciato	Vetratura	-----
		Elementi metallici	Discreto

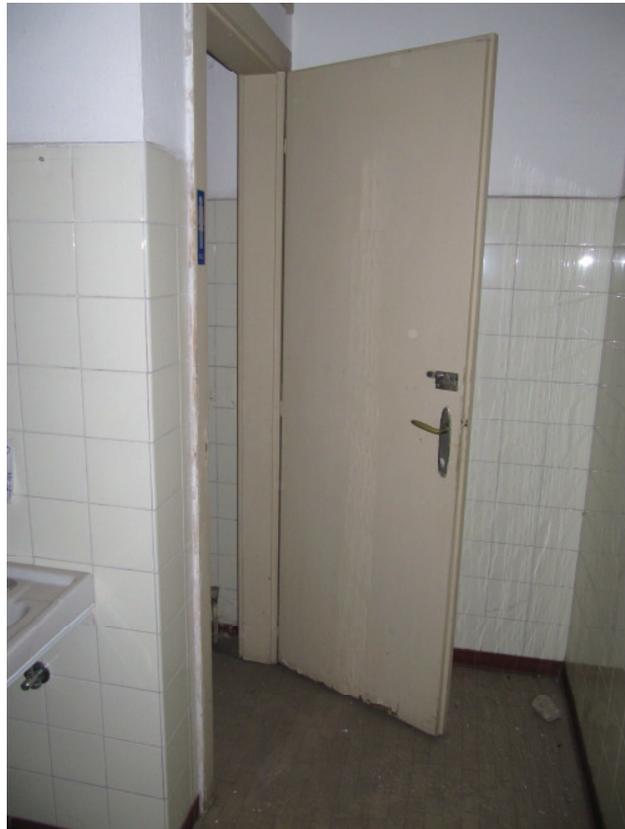
F2-IA.06

Descrizione		Stato di conservazione	
Struttura	Porta ad anta.	Telaio fisso	Discreto
		Telaio mobile	Discreto
Materiali	Legno tintecciato	Vetratura	-----
		Elementi metallici	Discreto

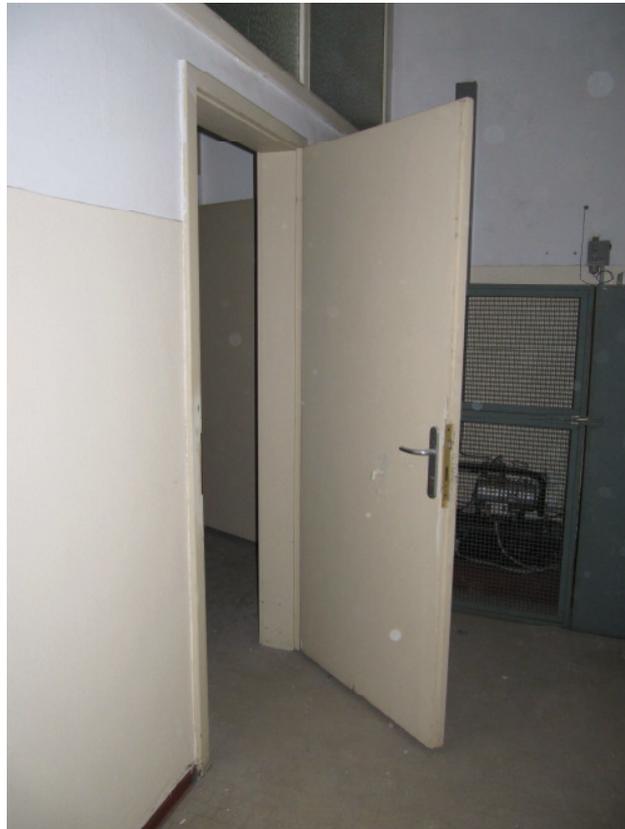
F2-IA.07

Struttura	Porta ad anta.	Telaio fisso	Discreto
		Telaio mobile	Discreto
Materiali	Legno tinteggiato	Vetratura	-----
		Elementi metallici	Discreto

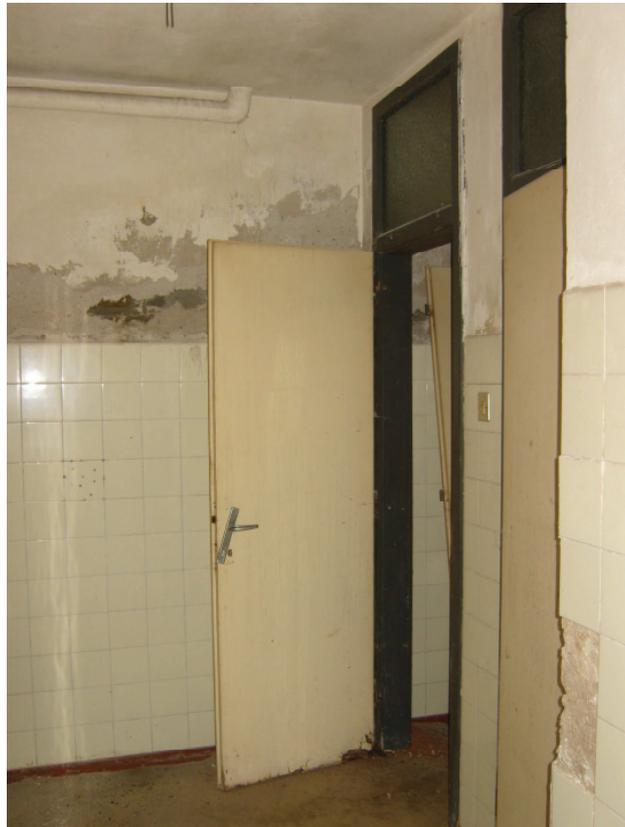
F2-IA.08

Descrizione		Stato di conservazione	
Struttura	Porta ad anta con sopraluce vetrato	Telaio fisso	Discreto
		Telaio mobile	Discreto
Materiali	Legno tinteggiato Vetro zigrinato	Vetratura	Integra
		Elementi metallici	Discreto

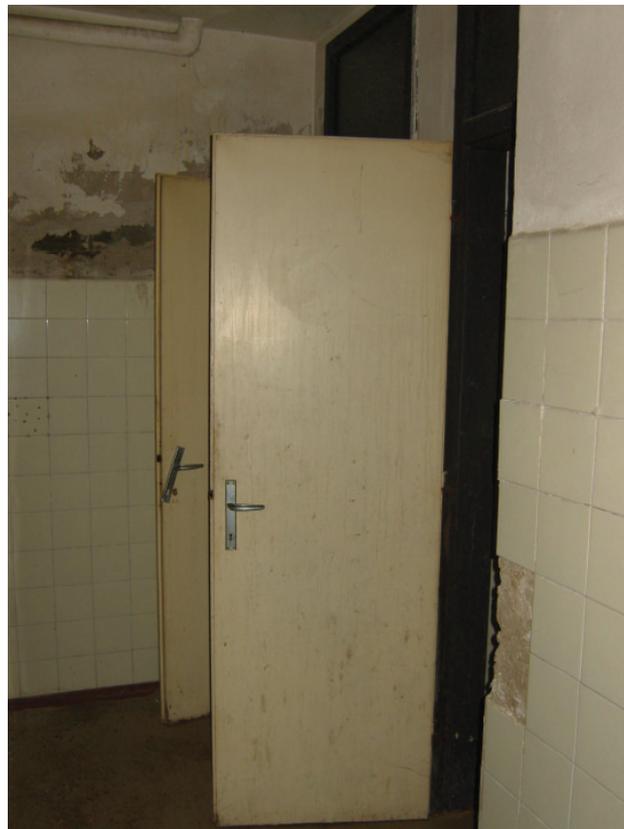
F2-IA.09

Struttura	Porta ad anta con sopraluce vetrato	Telaio fisso	Discreto
		Telaio mobile	Discreto
Materiali	Legno tinteggiato Vetro zigrinato	Vetratura	Integra
		Elementi metallici	Discreto

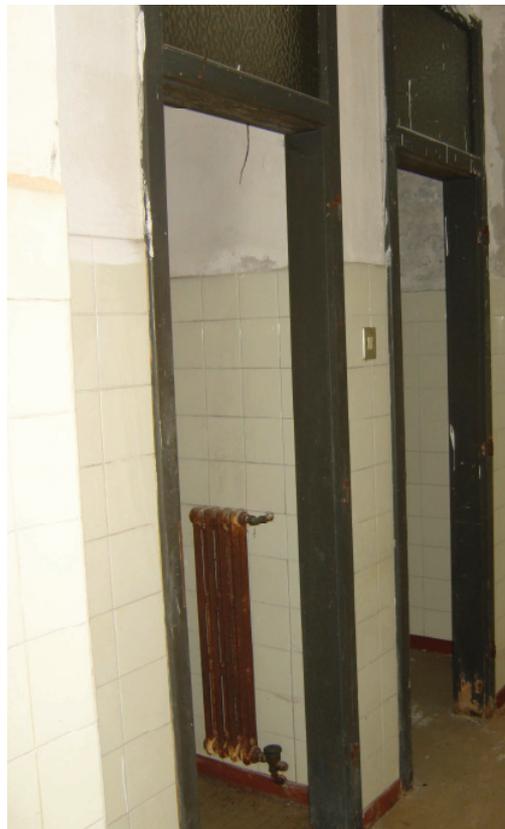
F2-IA.10

Descrizione		Stato di conservazione	
Struttura	Porta ad anta con sopraluce vetrato	Telaio fisso	Discreto
		Telaio mobile	Anta mancante
Materiali	Legno tinteggiato Vetro zigrinato	Vetratura	Integra
		Elementi metallici	-----
