LAVORI DI RISTRUTTURAZIONE E RIQUALIFICAZIONE FUNZIONALE DEGLI EDIFICI "F1" ED "F2" PRESSO IL COMPENSORIO EX OPP DI S. GIOVANNI IN TRIESTE, AD USO DELLA FACOLTA' E DEL DIPARTIMENTO DI PSICOLOGIA

PROGETTO ESECUTIVO

00	06/04/2012	EMISSIONE			
REV.	DATA	DESCRIZIONE - MOTIVO DELLA REVISIONE	REDATTO	CONTROLLATO	APPROVATO
TITOLO ELABORATO			AGGIORNAMENTO		
SCHEDATURA ELEMENTI DI PREGIO FABBRICATO F1			NUMERO ELABORATO		
			ED.AR.07.2		
			DATA	PRATICA N°	
			06/04/2012	2873	
			SCALA	/	
PERCORSO FILE: M:\Pratiche\2873\2D\20100907 - ESECUTIVO\ARCHITETTONICO\2873-00-E.AR.00,0 - COPERTINE-00.dwg

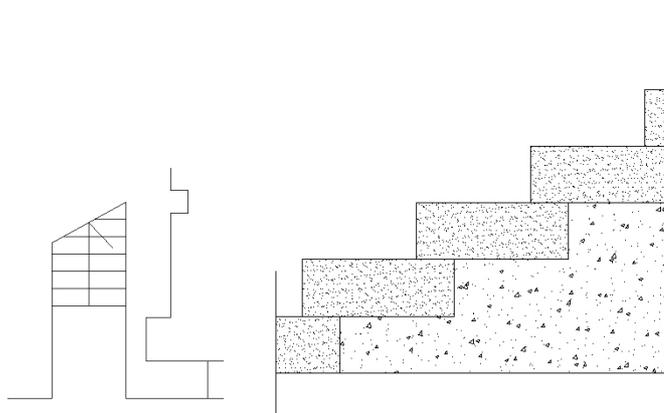
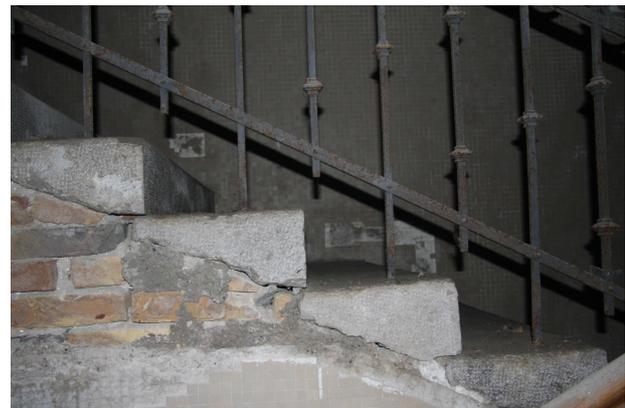
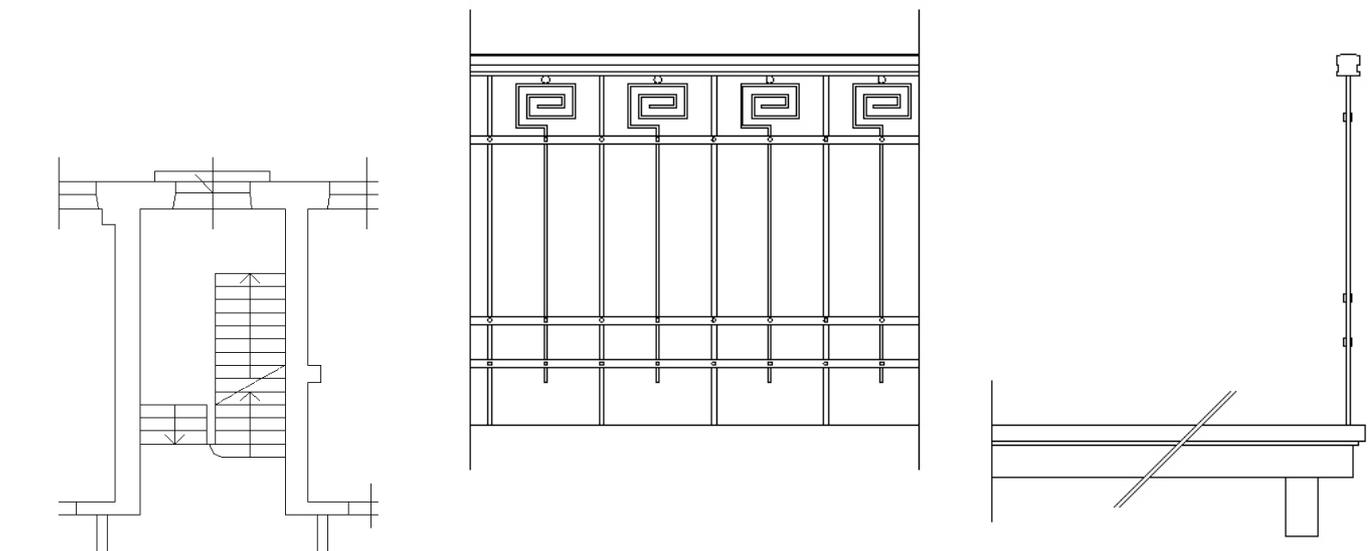
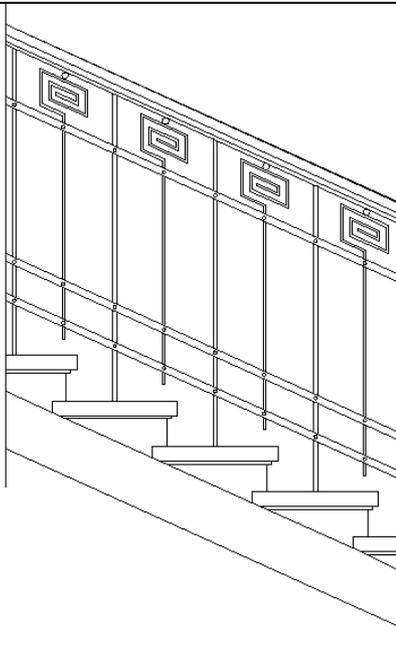
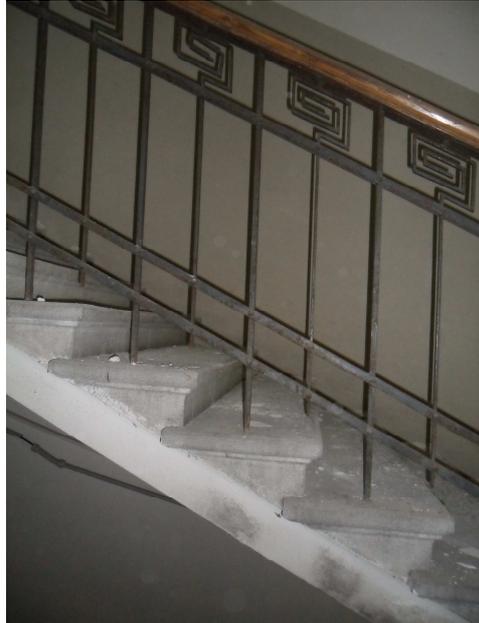
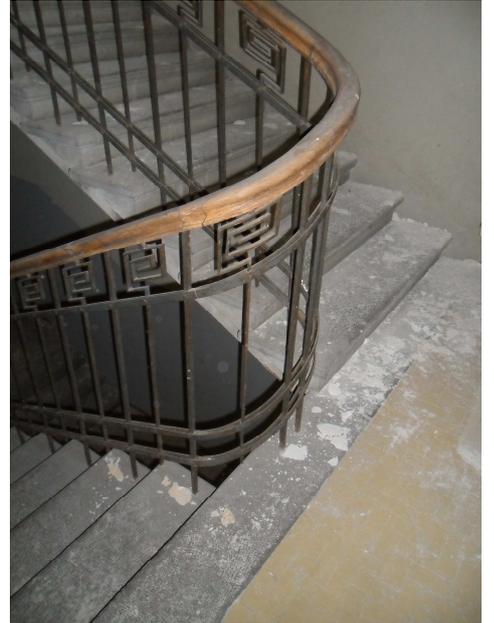
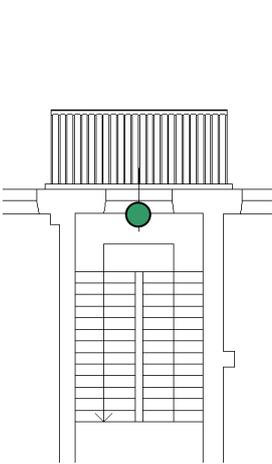
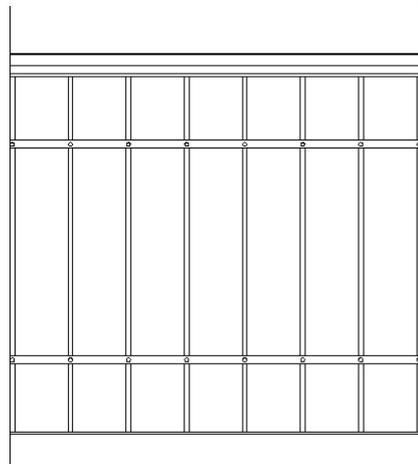
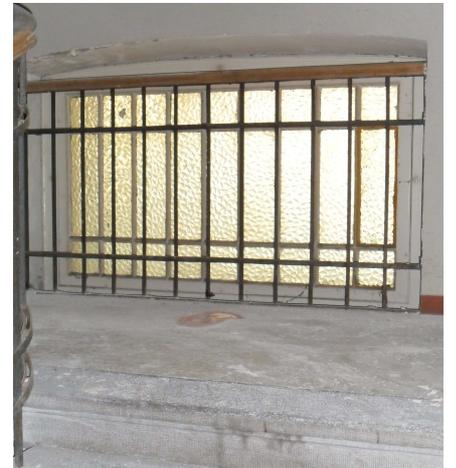
F1-PC.01

VANO SCALE

Scala con gradini monolitici in pietra d'Aurisina bocciardata e ringhiera in ferro lavorato e verniciato color nero con passamaneria in legno verniciato naturale

Discreto

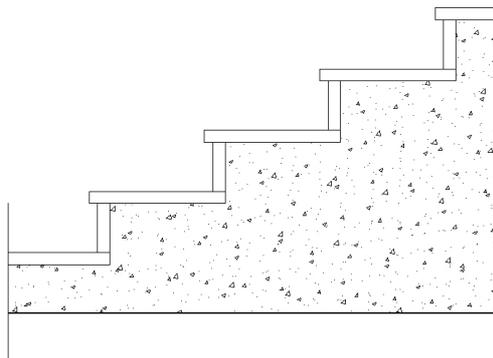
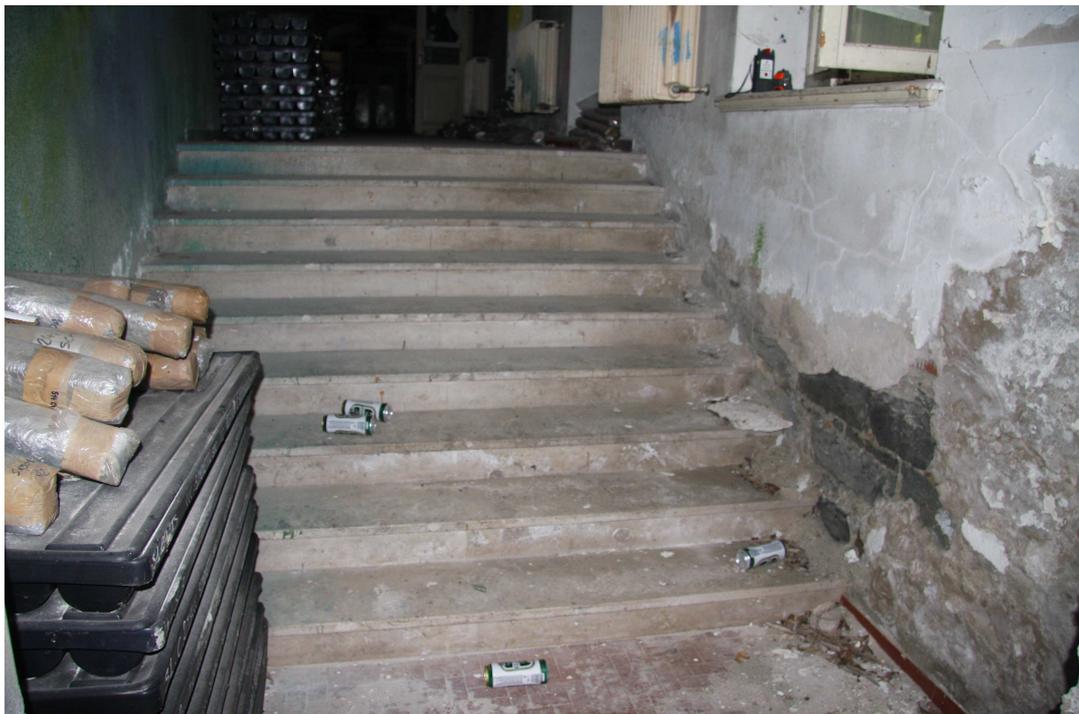
F1-PC.02

SCALA INTERNA

Scala composta da pedate in pietra d'Aurisina bocciardata ed alzate in pietra d'Aurisina levigata

Discreto

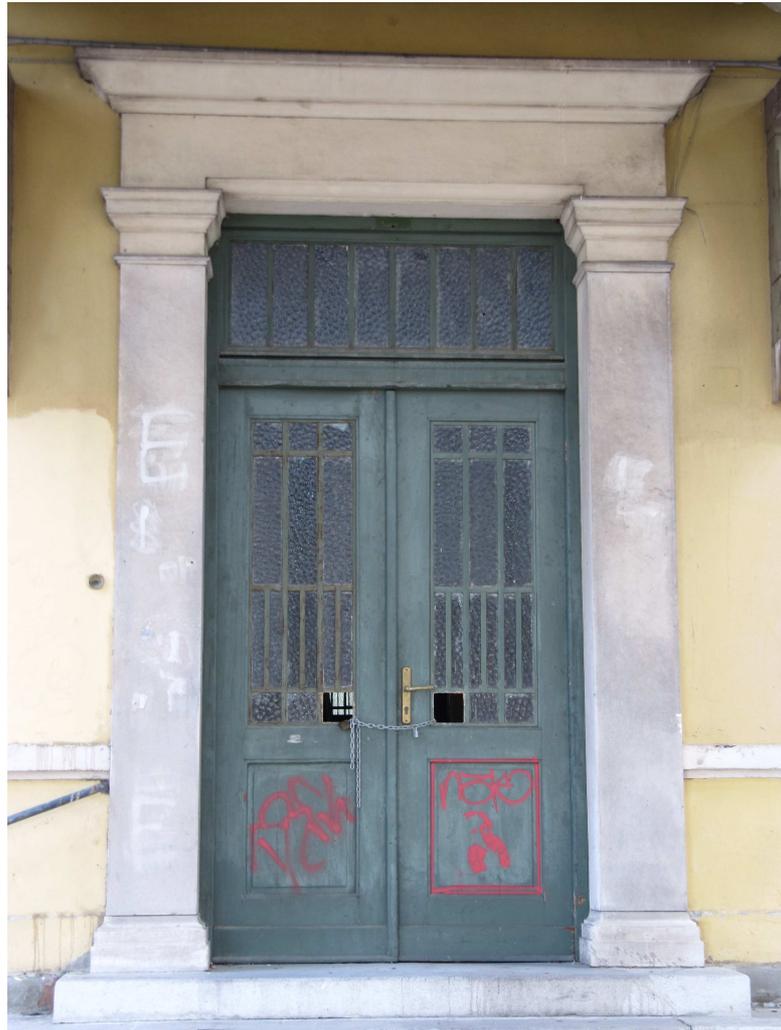
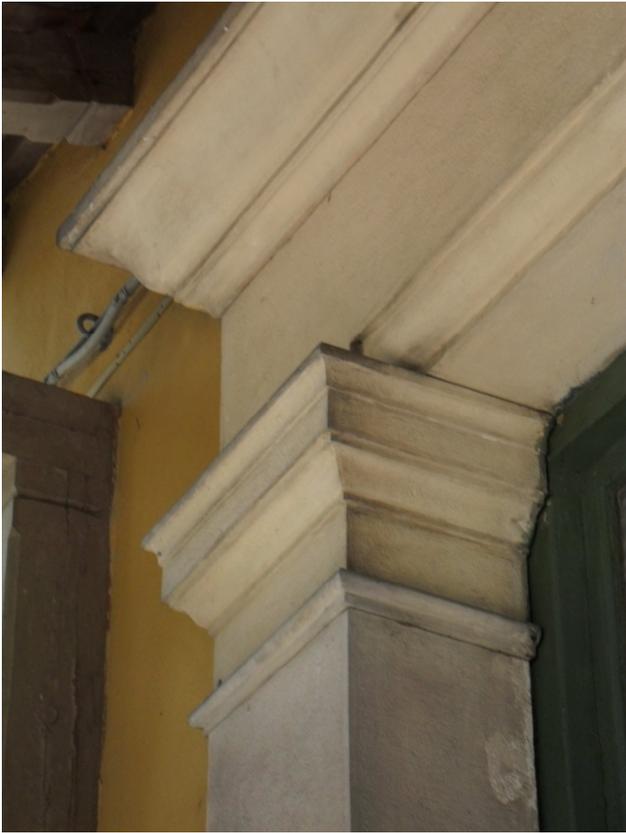
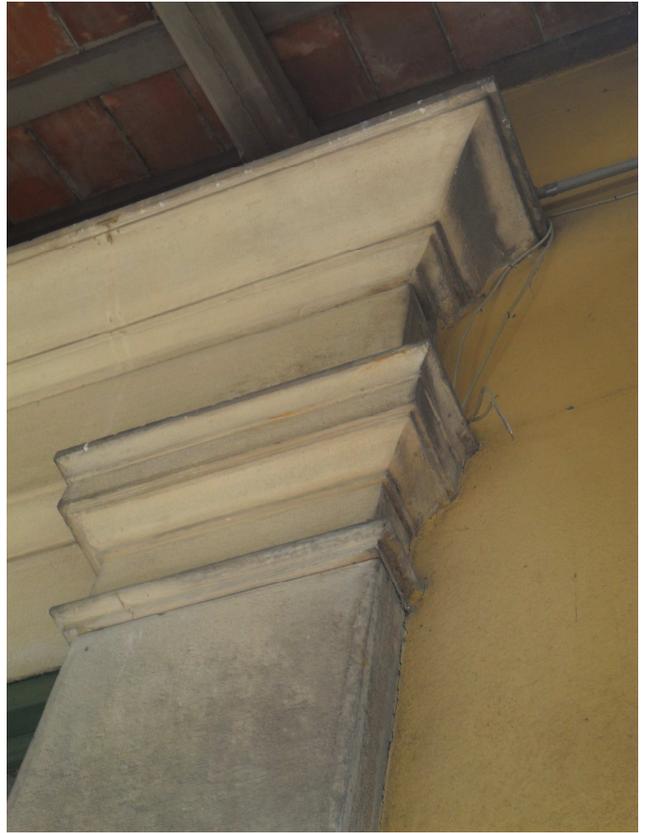
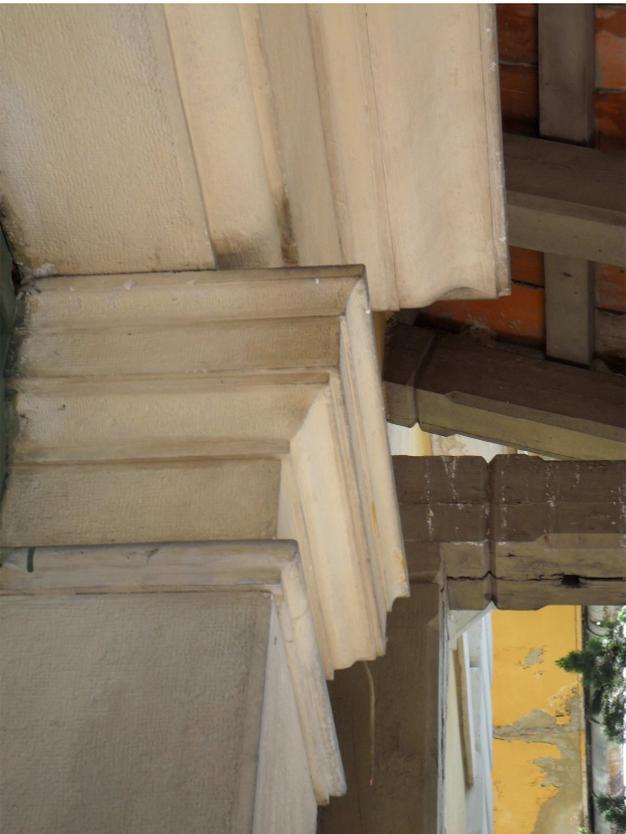
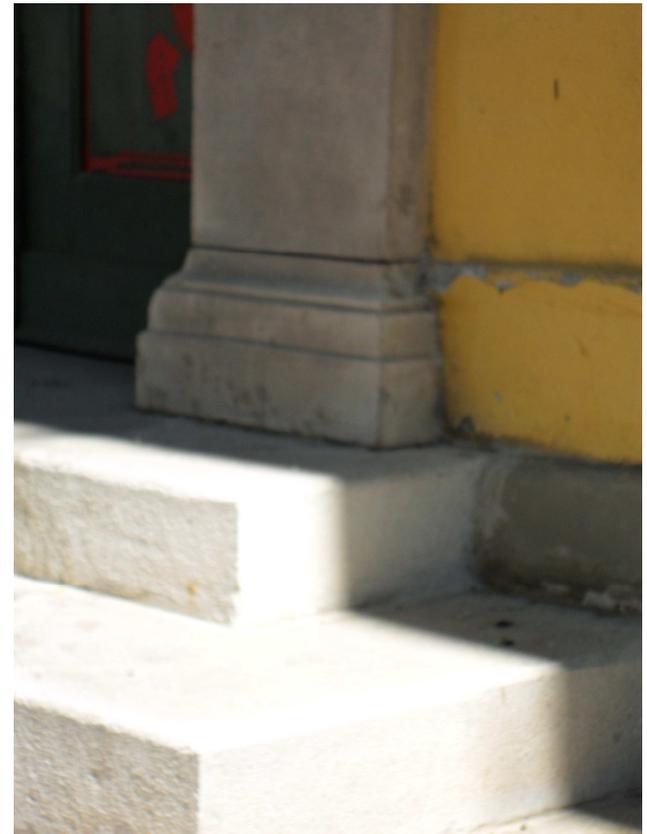
F1-PC.03

PORTALE DI INGRESSO

Portale in pietra d'Aurisina bocciardata

Discreto

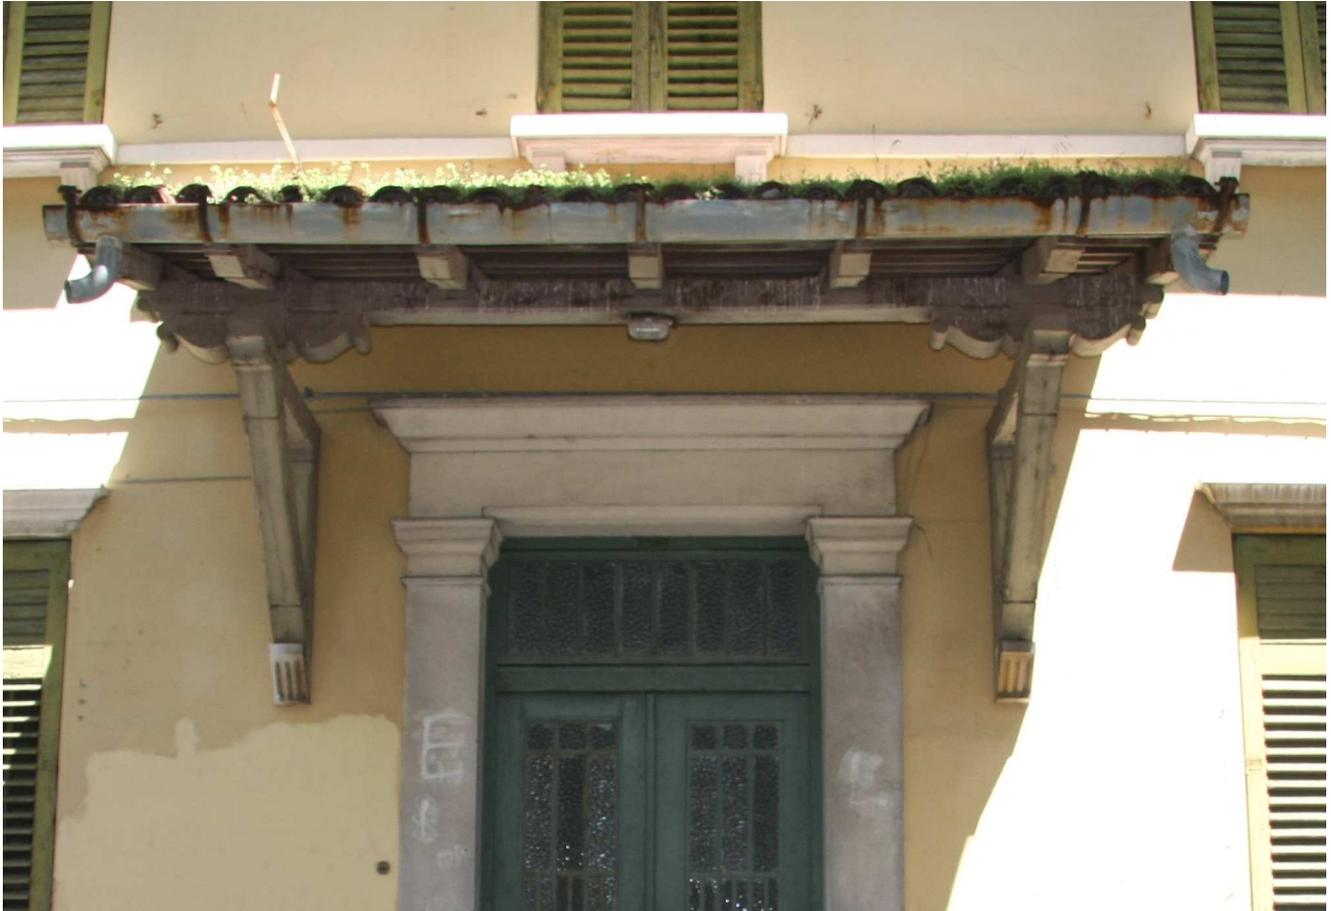
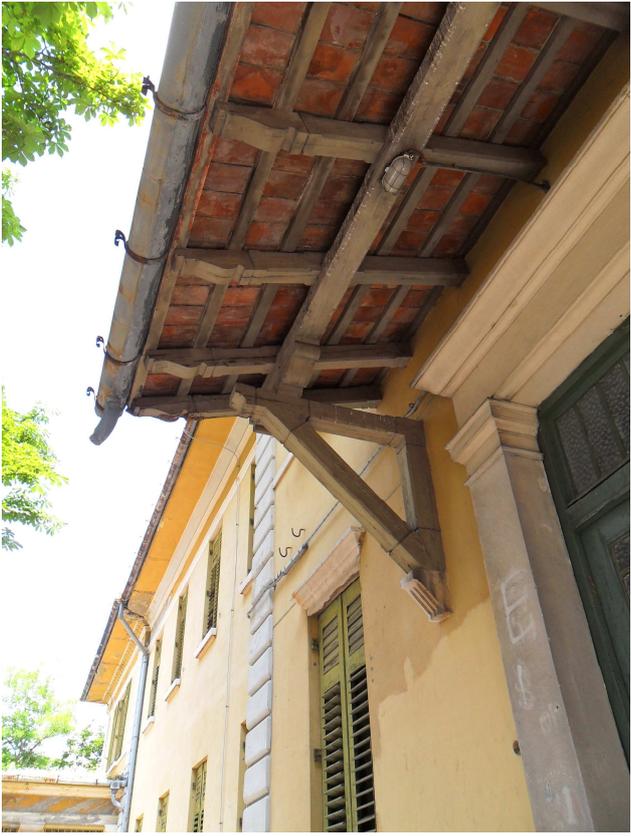
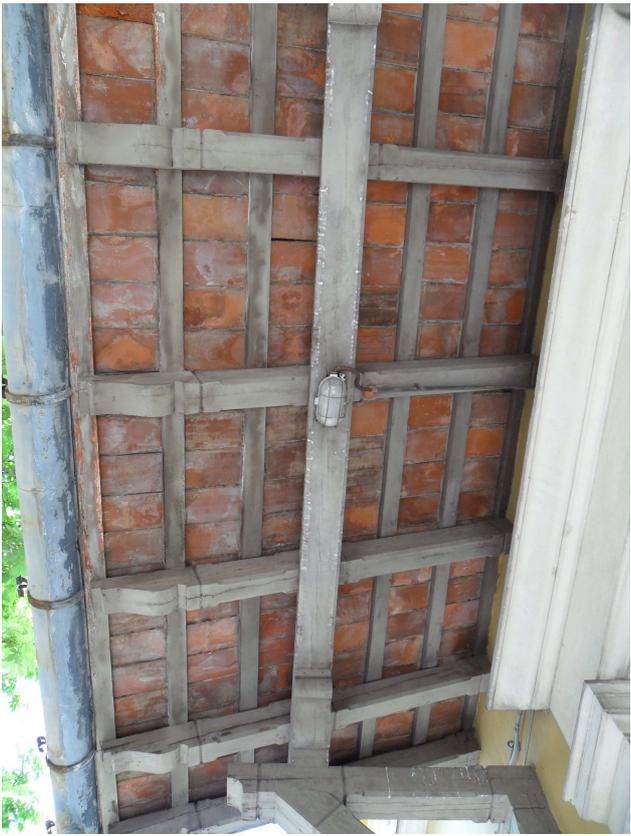
F1-PC.04

TETTOIA LIGNEA (FRONTE)

Tettoia in struttura lignea, tavellatura in laterizio, manto di copertura in coppi rossi e grondaia in lamiera metallica

Cattivo

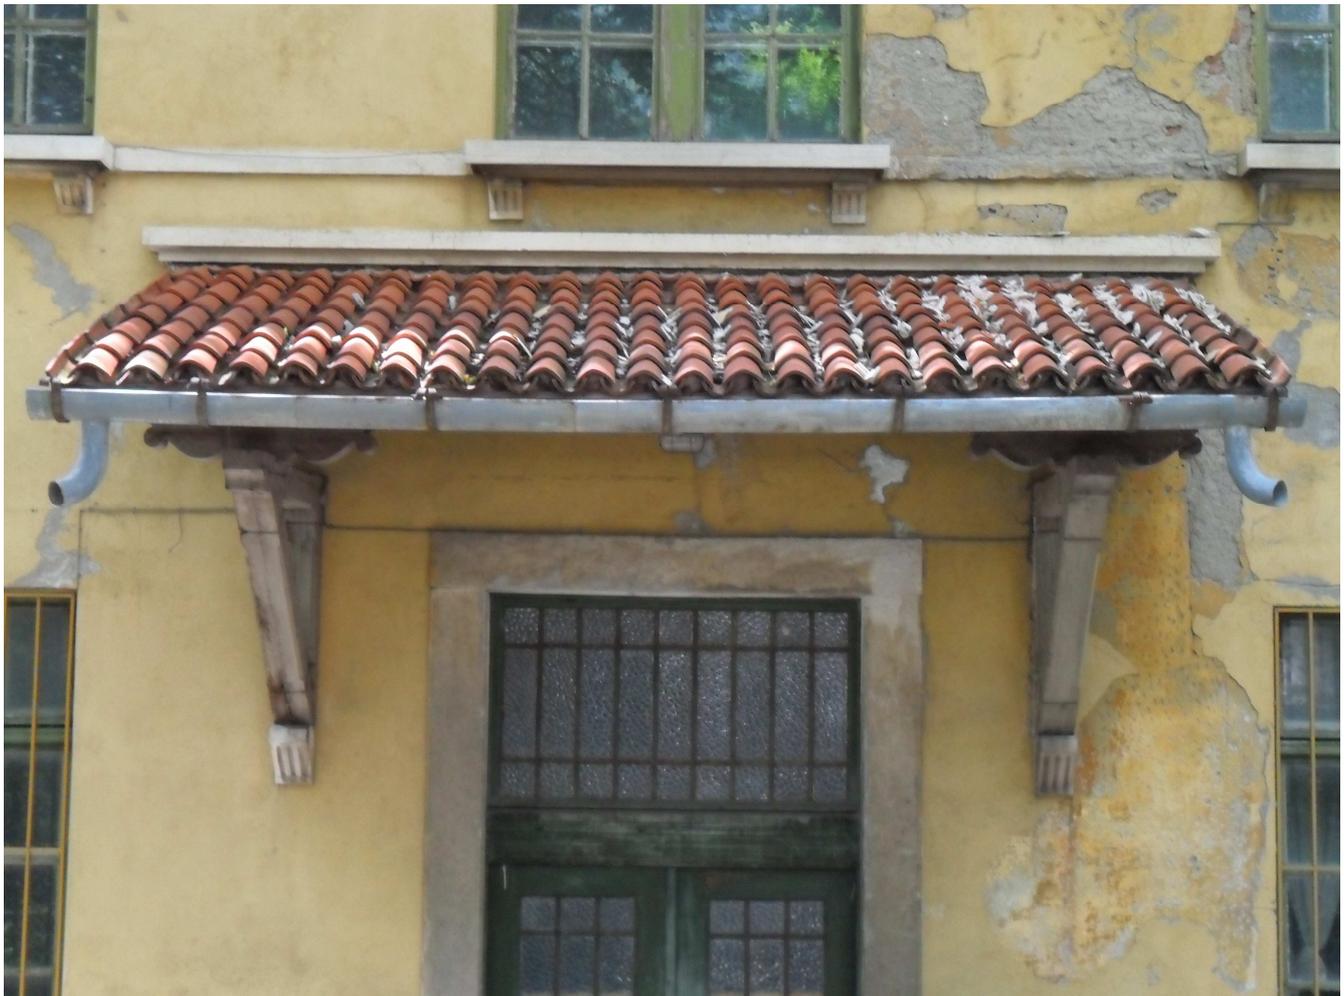
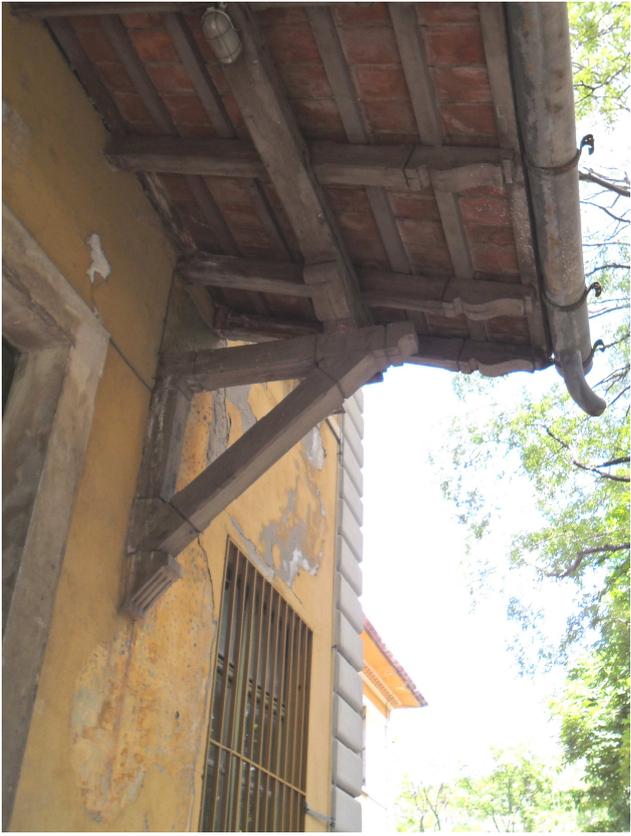
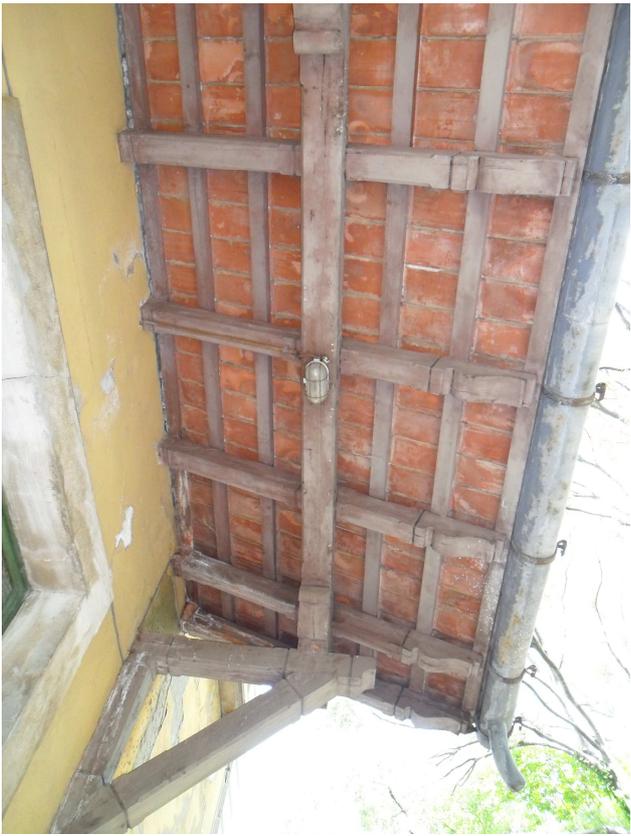
F1-PC.05

TETTOIA LIGNEA (RETRO)

Tettoia in struttura lignea, tavellatura in laterizio, manto di copertura in coppi rossi e grondaia in lamiera metallica

Cattivo

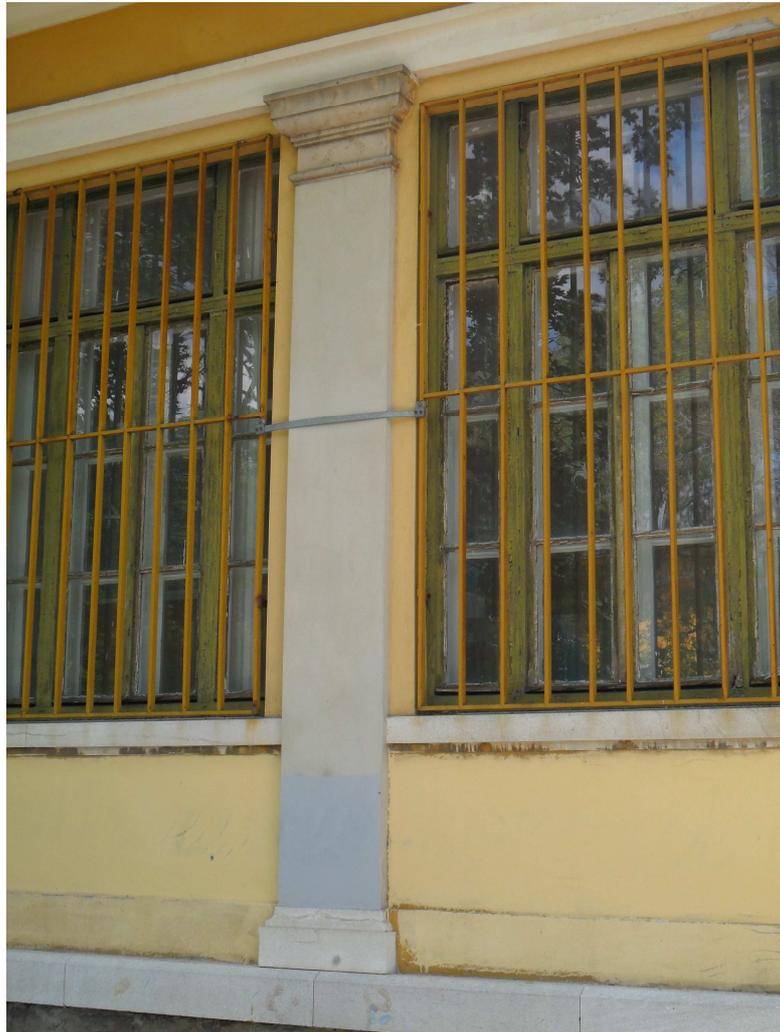
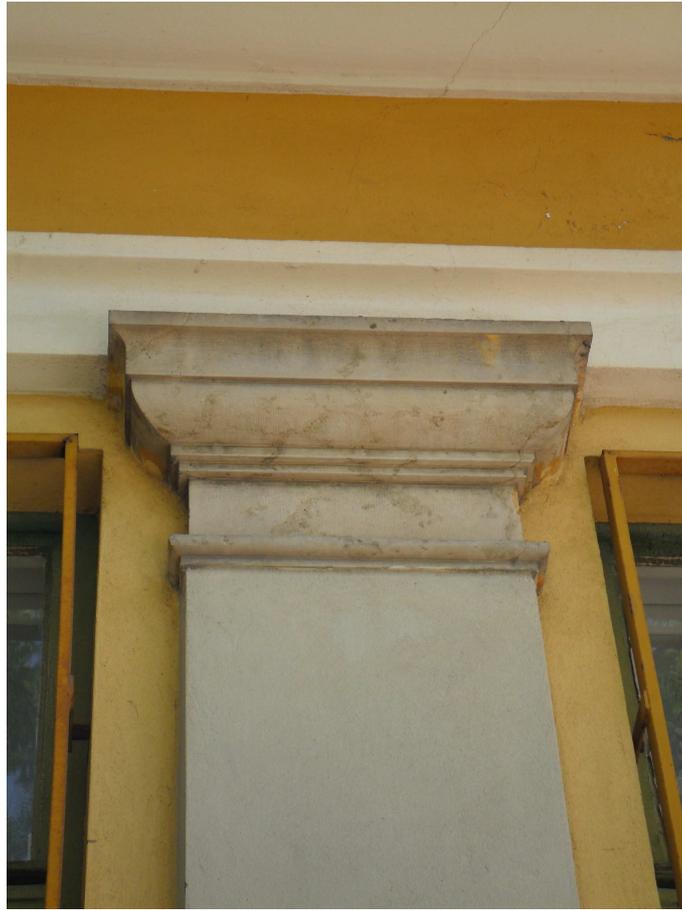
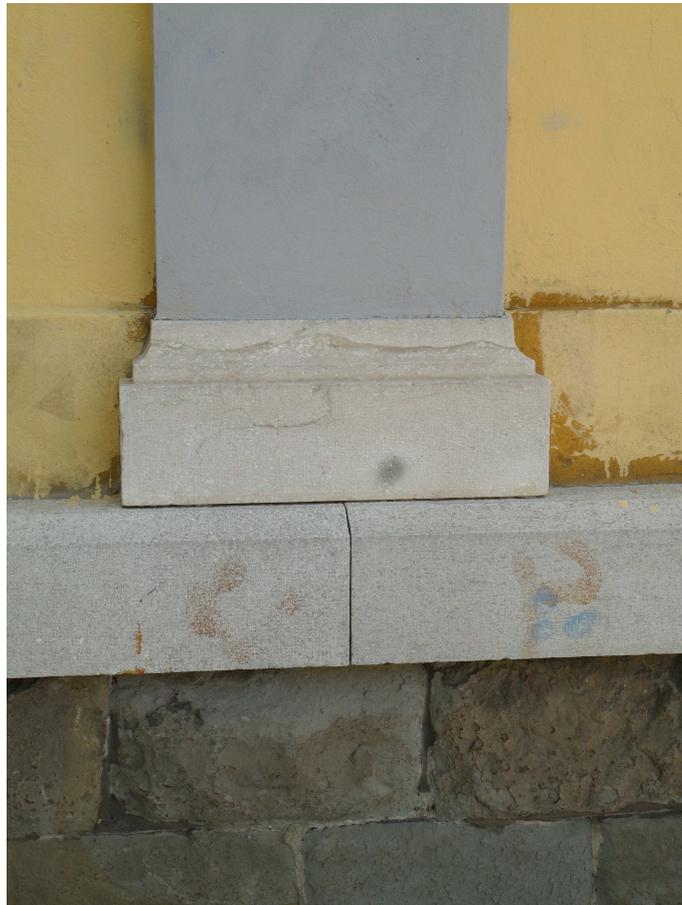
F1-PC.06

LESENE

Lesene in pietra d'Aurisina bocciardata

Buono

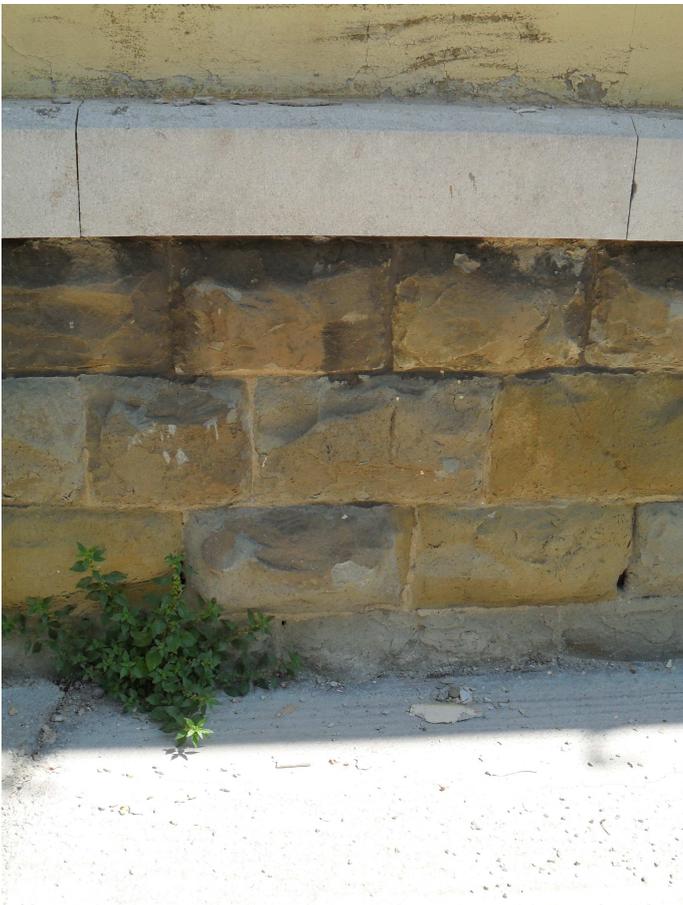
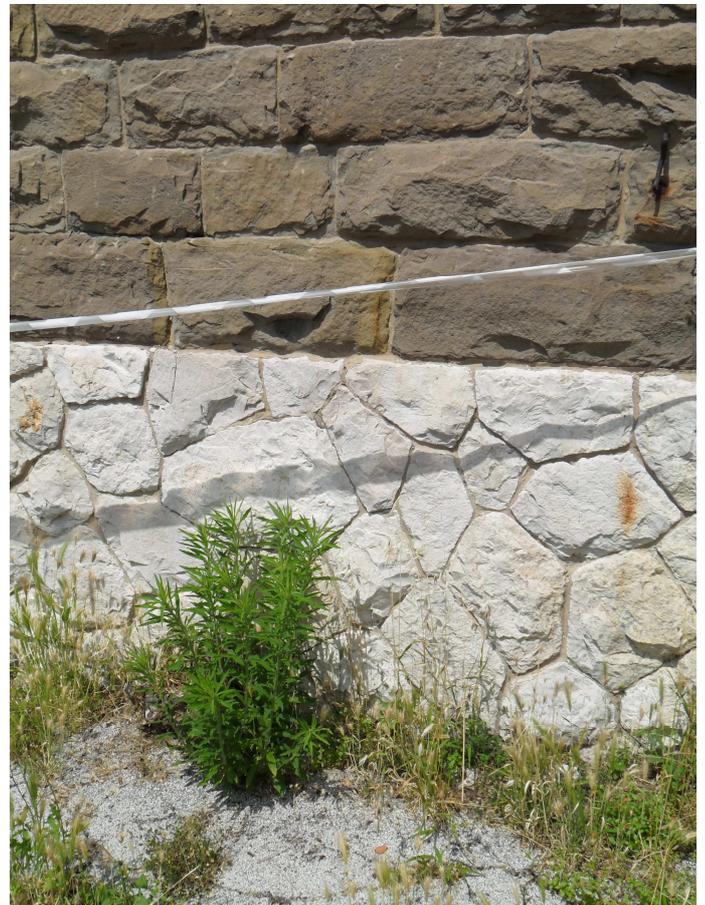
F1-PC.07

ABBASSAMENTI LAPIDEI

Abbassamenti in pietra arenaria bugnata posati a correre e ad opus incertum

Discreto

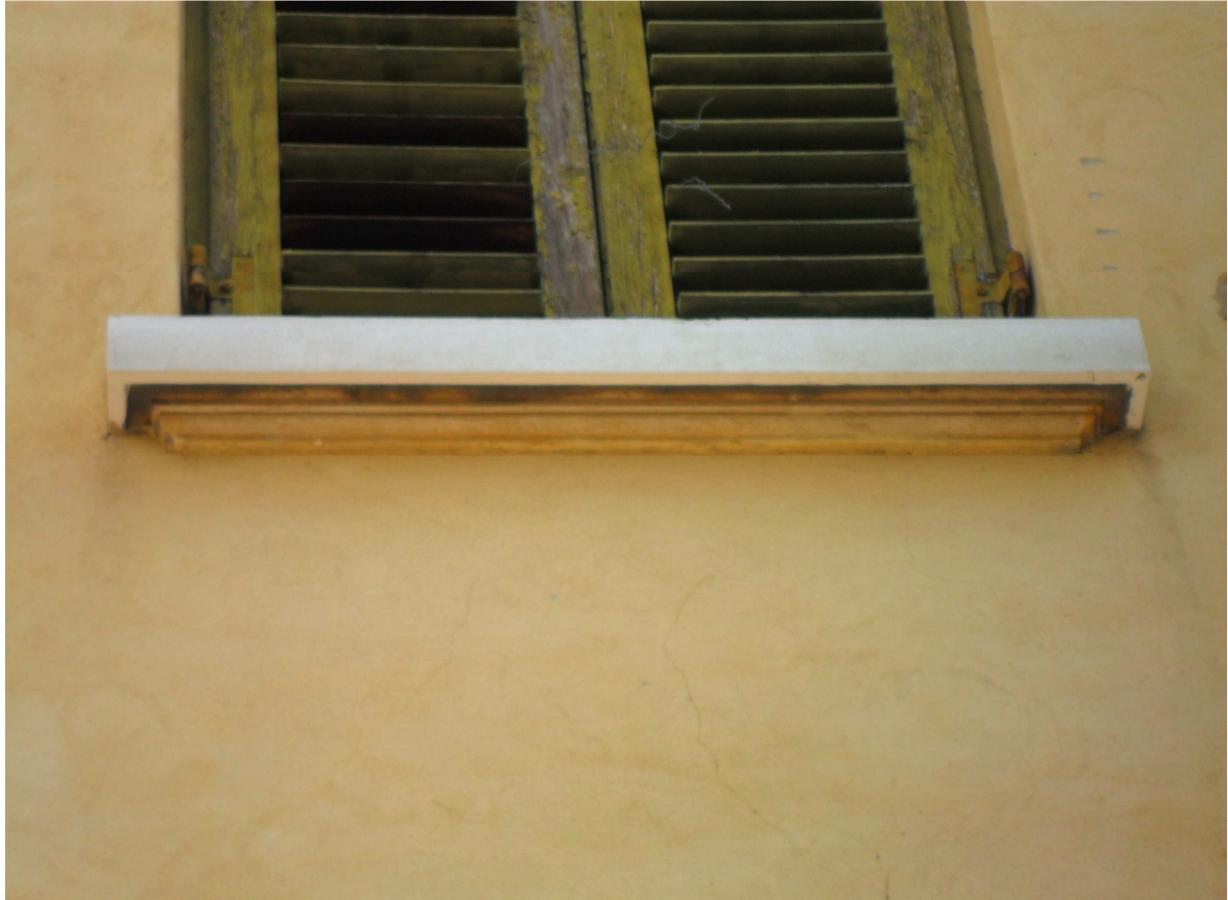
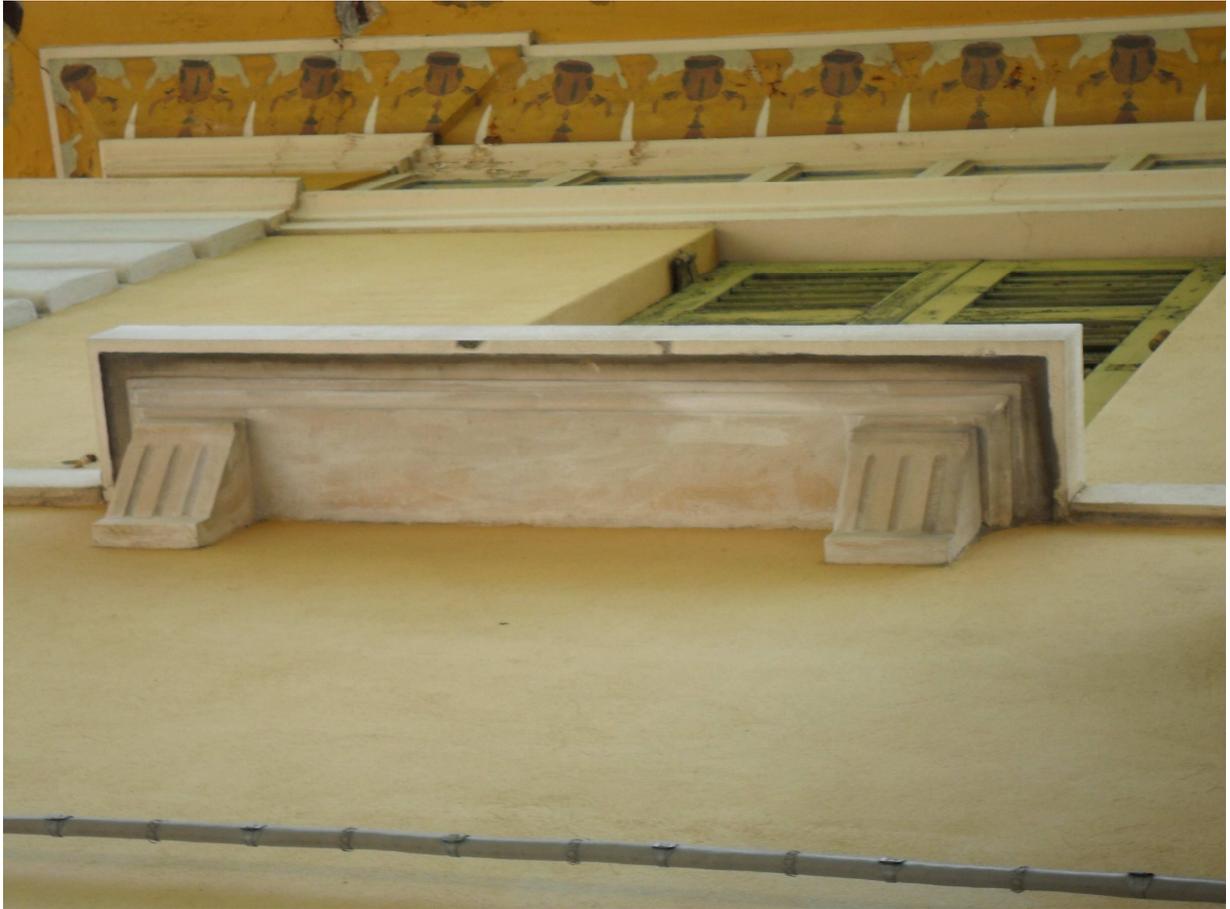
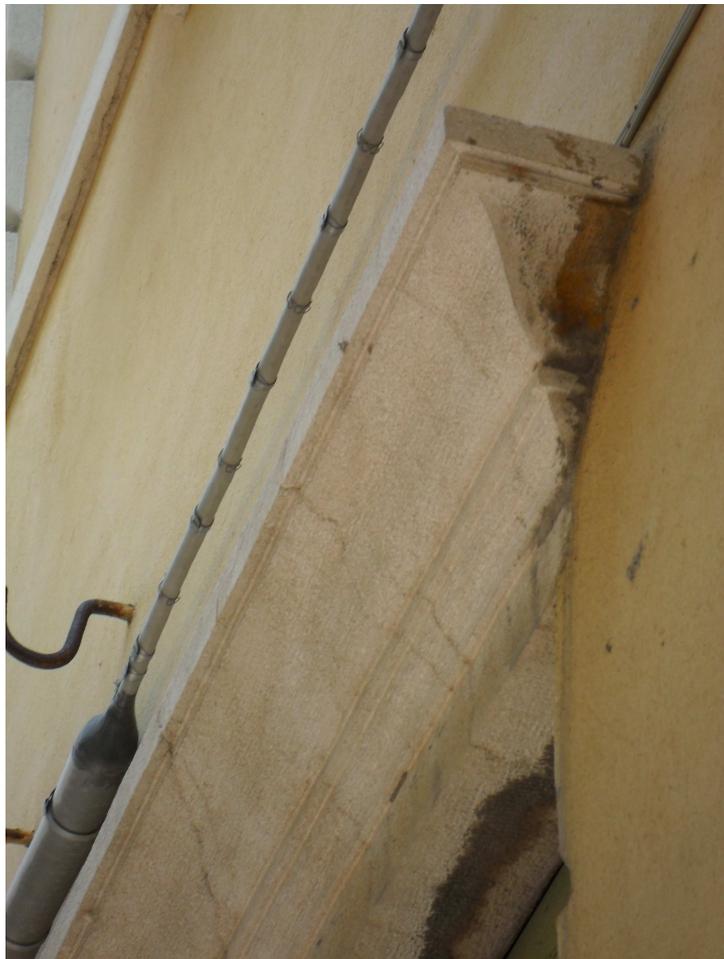
F1-PC.08

MENSOLE E DAVANZALI

Davanzale in pietra d'Aurisina bocciardata

Buono

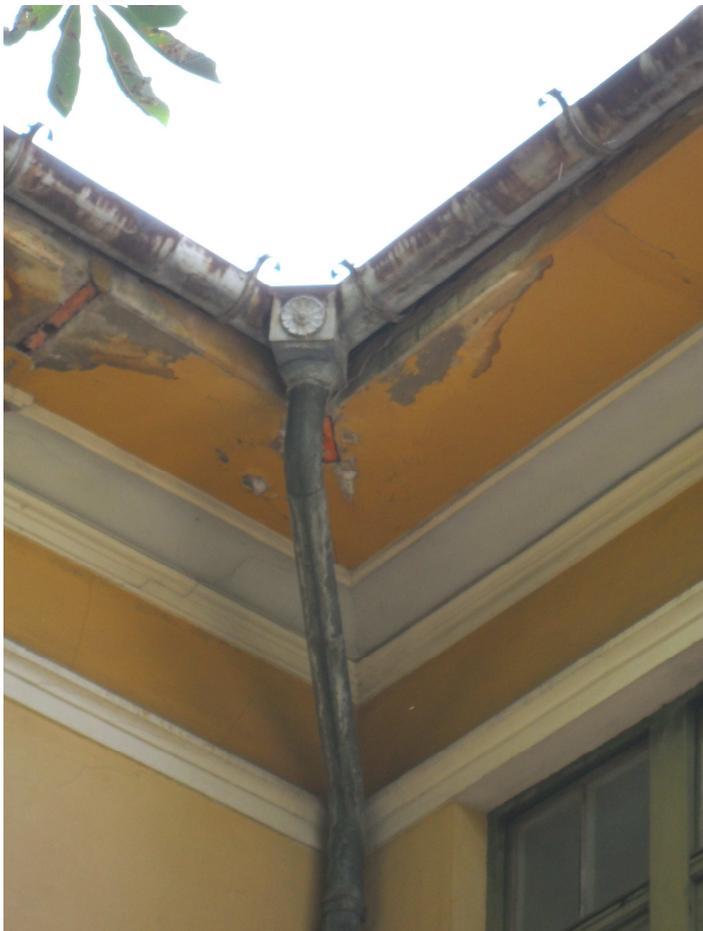
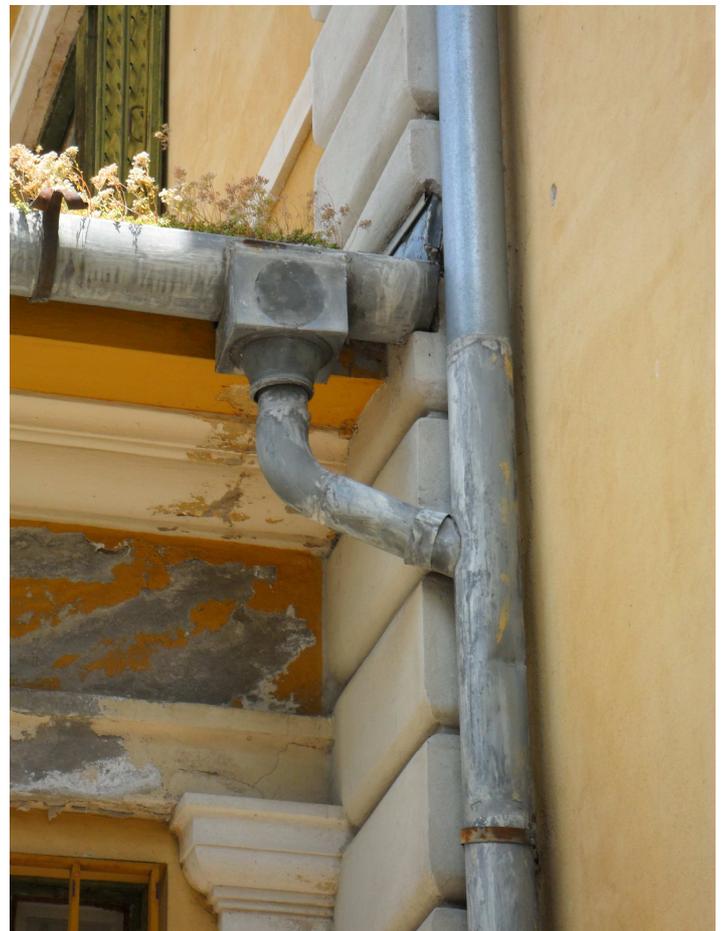
F1-PC.09

PLUVIALI

Cassetta di raccordo per pluviali in lamiera metallica

Cattivo

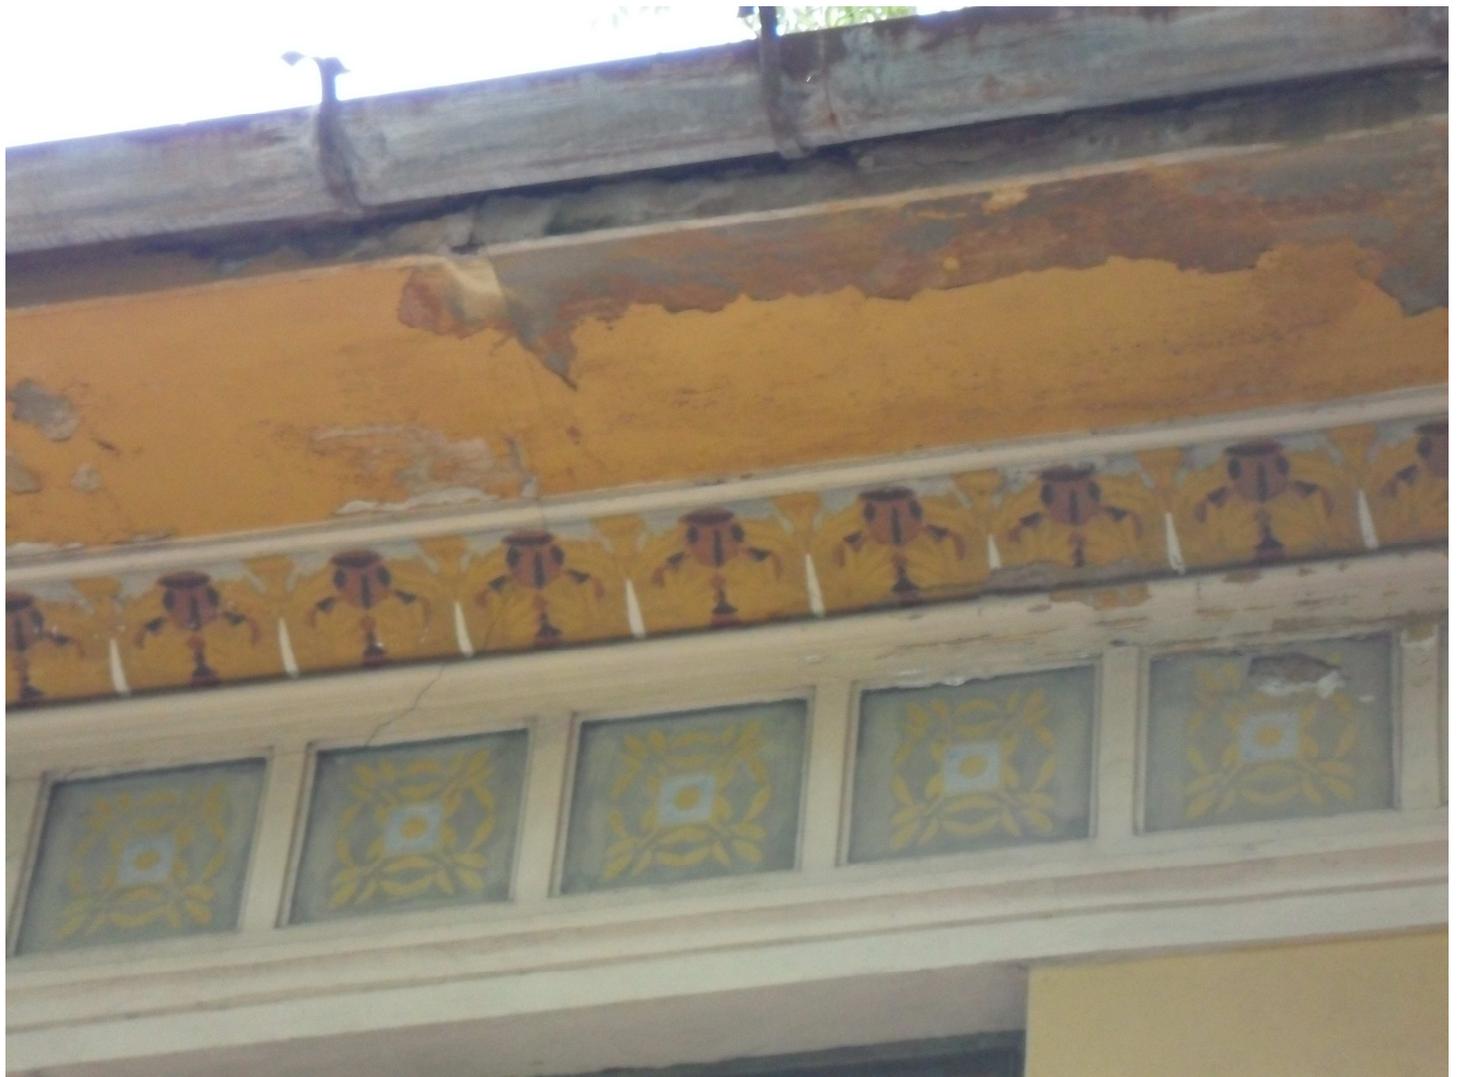
F1-PC.10

CORNICE DECORATIVA

Cornice a riquadri decorati posta tra facciata e linda

Cattivo
