LAVORI DI RISTRUTTURAZIONE E RIQUALIFICAZIONE FUNZIONALE DEGLI EDIFICI "F1" ED "F2" PRESSO IL COMPENSORIO EX OPP DI S. GIOVANNI IN TRIESTE, AD USO DELLA FACOLTA' E DEL DIPARTIMENTO DI PSICOLOGIA

PROGETTO ESECUTIVO

REV.	DATA	DESCRIZIONE - MOTIVO DELLA REVISIONE	REDATTO	CONTROLLATO	APPROVATO
00	06/04/2012	EMISSIONE			
TITOLO ELABORATO			AGGIORNAMENTO		
<h1>SCHEDATURA SERRAMENTI ESTERNI ED INTERNI FABBRICATO F1</h1>			NUMERO ELABORATO		
			<h2>ED.AR.07.3</h2>		
			DATA	PRATICA N°	
	06/04/2012	2873			
	SCALA	/			
PERCORSO FILE: M:\Pratiche\2873\D2D\20100907 - ESECUTIVO\ARCHITETTONICO\2873-00-E.AR,00,0 - COPERTINE-00.dwg

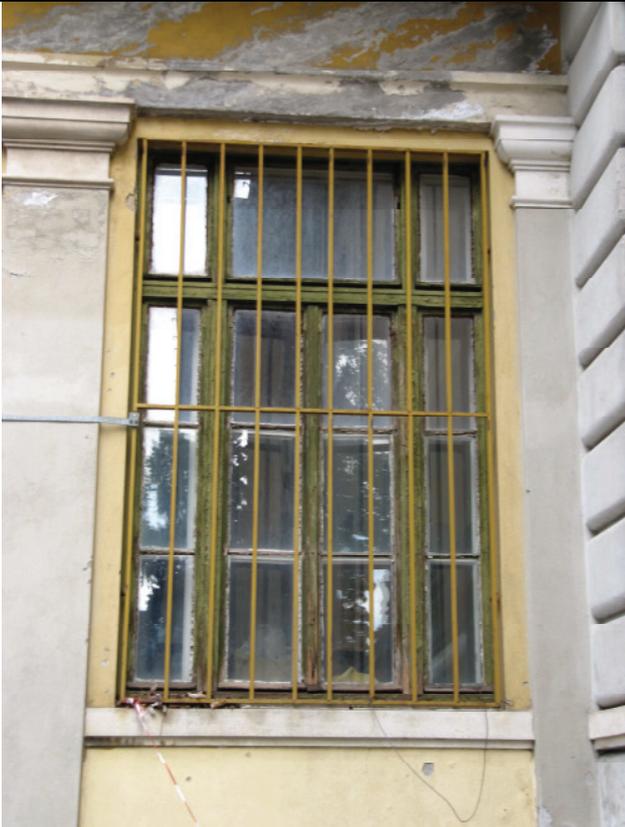
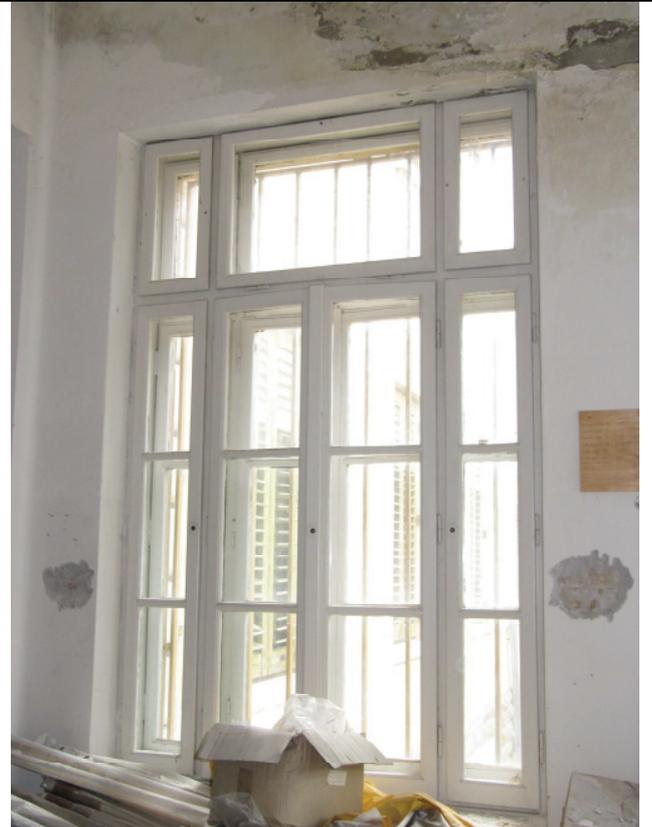
F1-EI.01

Struttura	Serramento doppio a quattro ante (tre specchiature vetrate) con sopra luce (tre specchiature vetrate), con inferriata antintrusione.	Telaio fisso	Discreto
		Telaio mobile	Discreto
Materiali	Legno tinteggiato Vetro trasparente Metallo verniciato	Vetratura	Integra
		Elementi metallici	Maniglia mancante

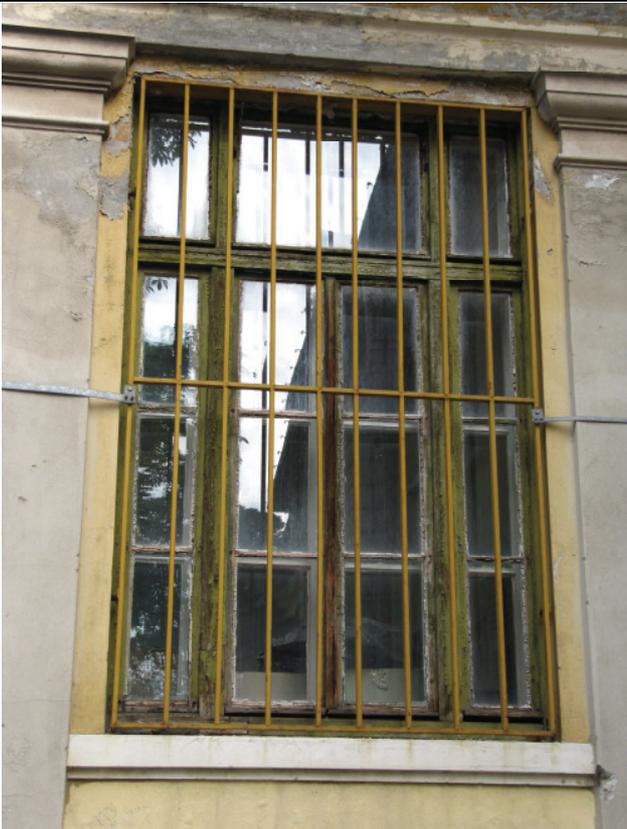
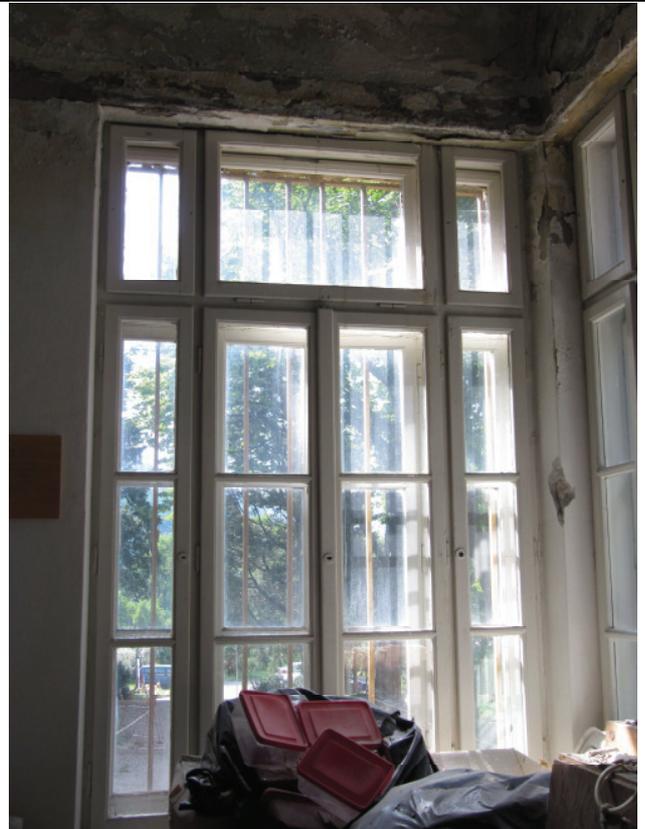
F1-EI.02

Struttura	Serramento doppio a quattro ante (tre specchiature vetrate) con sopraluce (tre specchiature vetrate), con inferriata antintrusione.	Telaio fisso	Discreto
		Telaio mobile	Discreto
Materiali	Legno tinteggiato Vetro trasparente Metallo verniciato	Vetratura	Integra
		Elementi metallici	Maniglia mancante

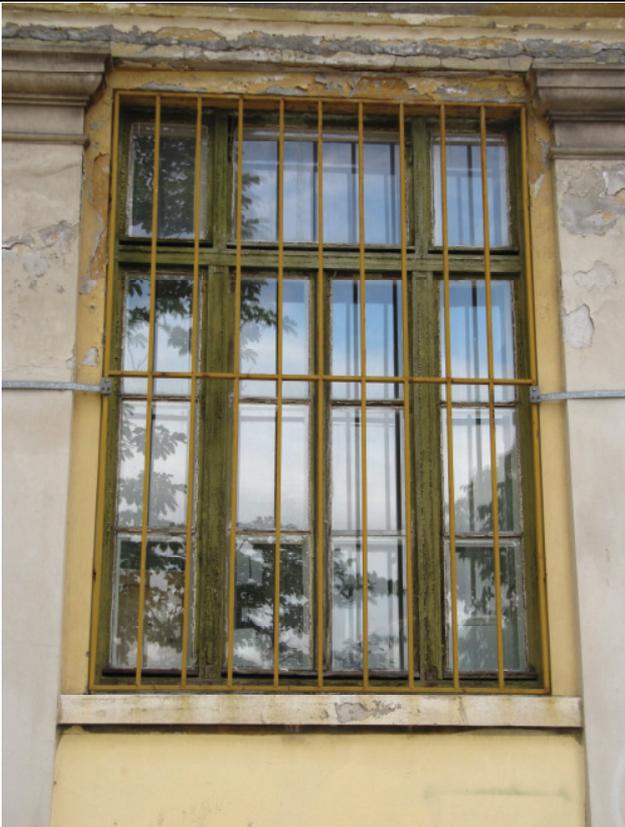
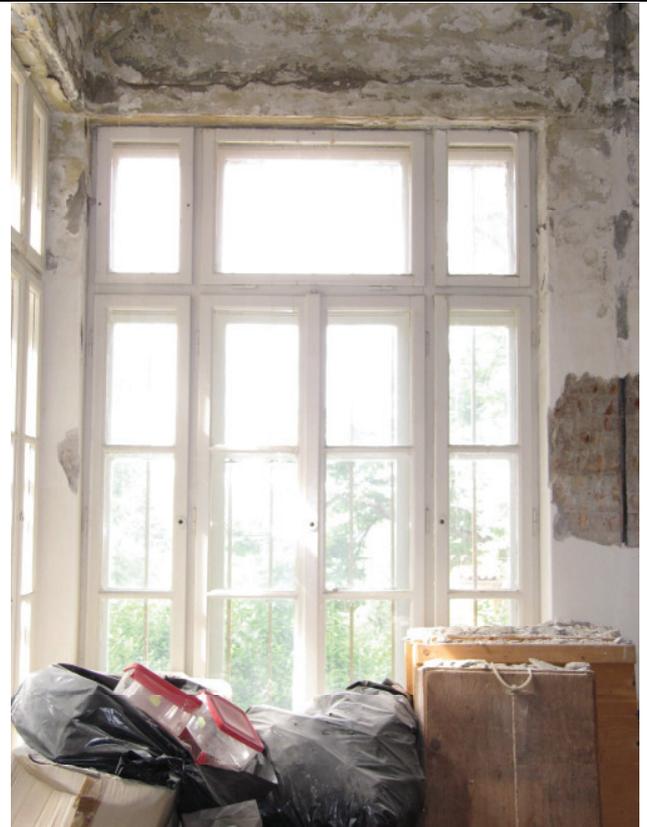
F1-EI.03

Struttura	Serramento doppio a quattro ante (tre specchiature vetrate) con sopraluce (tre specchiature vetrate), con inferriata antintrusione.	Telaio fisso	Discreto
		Telaio mobile	Discreto
Materiali	Legno tinteggiato Vetro trasparente Metallo verniciato	Vetratura	Rotta
		Elementi metallici	Maniglia mancante

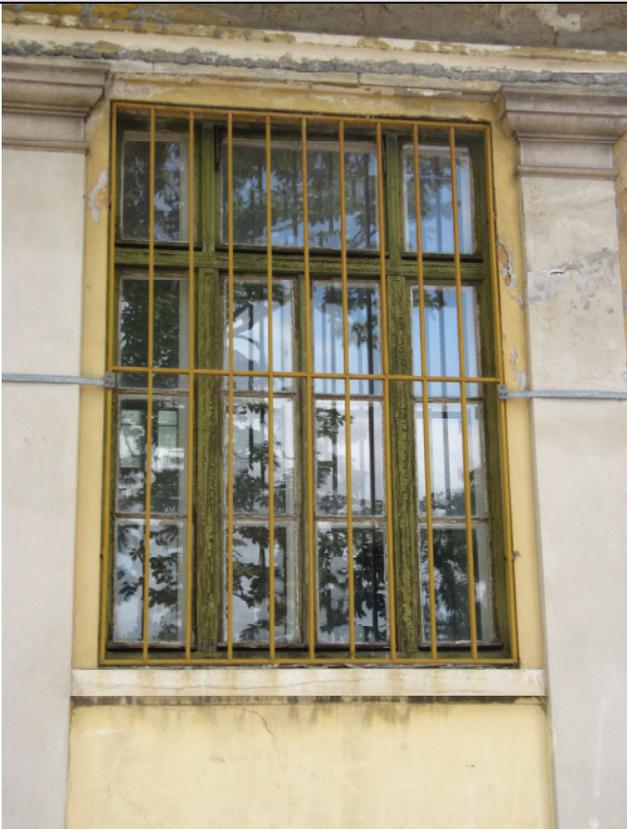
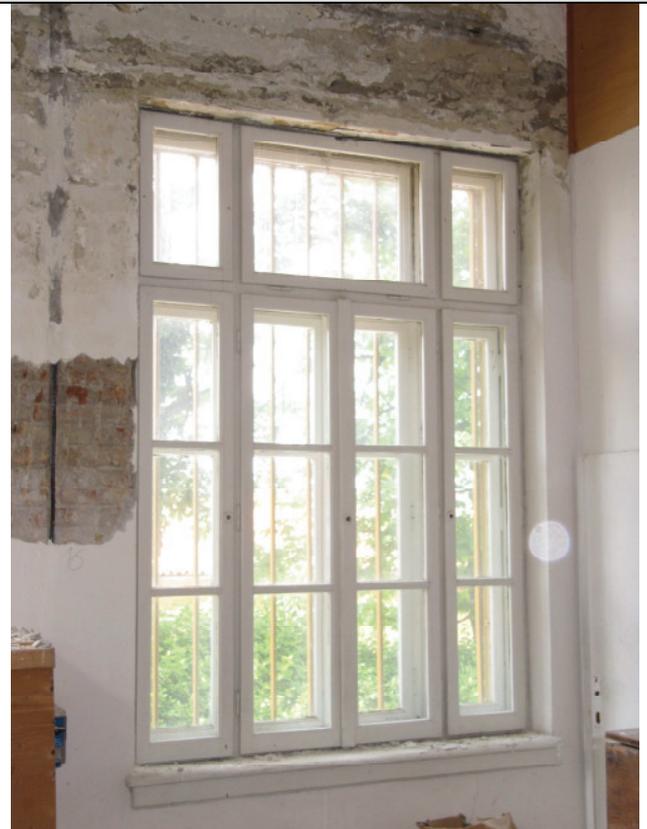
F1-EI.04

Struttura	Serramento doppio a quattro ante (tre specchiature vetrate) con sopra luce (tre specchiature vetrate), con inferriata antintrusione.	Telaio fisso	Discreto
		Telaio mobile	Discreto
Materiali	Legno tinteggiato Vetro trasparente Metallo verniciato	Vetratura	Integra
		Elementi metallici	Maniglia mancante

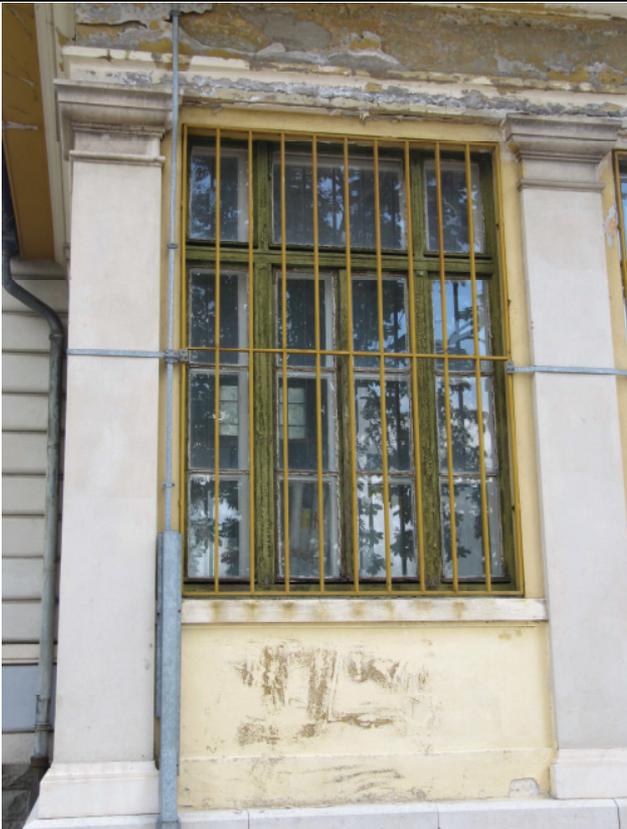
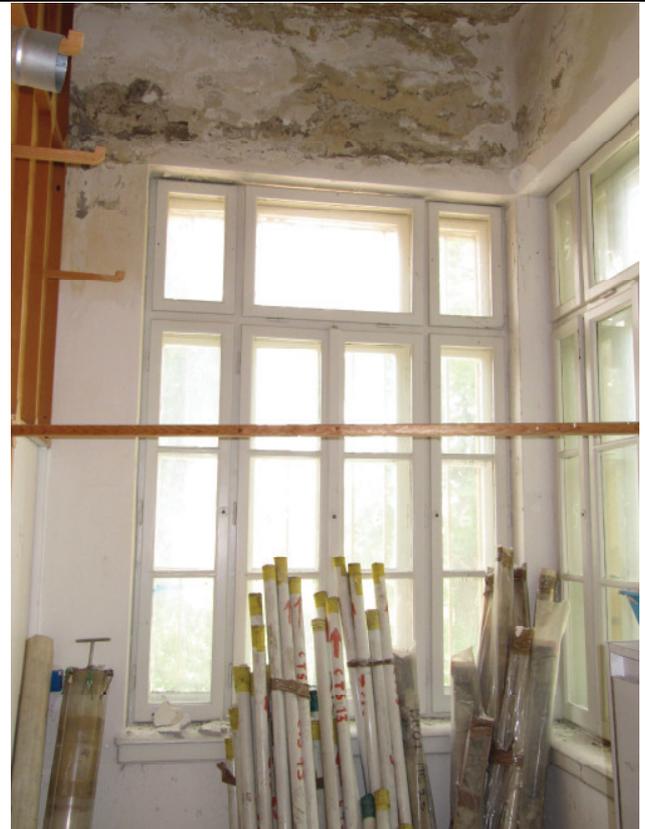
F1-EI.05

Struttura	Serramento doppio a quattro ante (tre specchiature vetrate) con sopraluce (tre specchiature vetrate), con inferriata antintrusione.	Telaio fisso	Discreto
		Telaio mobile	Discreto
Materiali	Legno tinteggiato Vetro trasparente Metallo verniciato	Vetratura	Integra
		Elementi metallici	Maniglia mancante

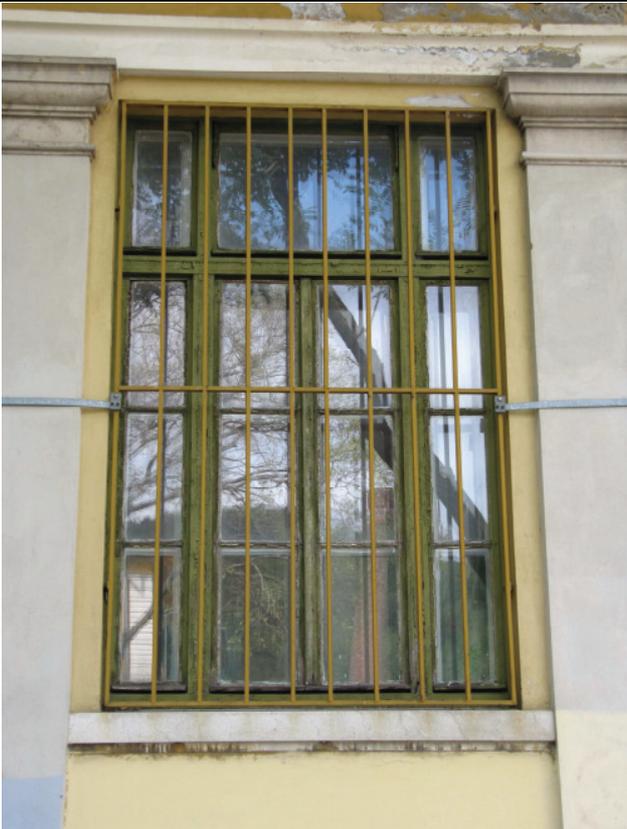
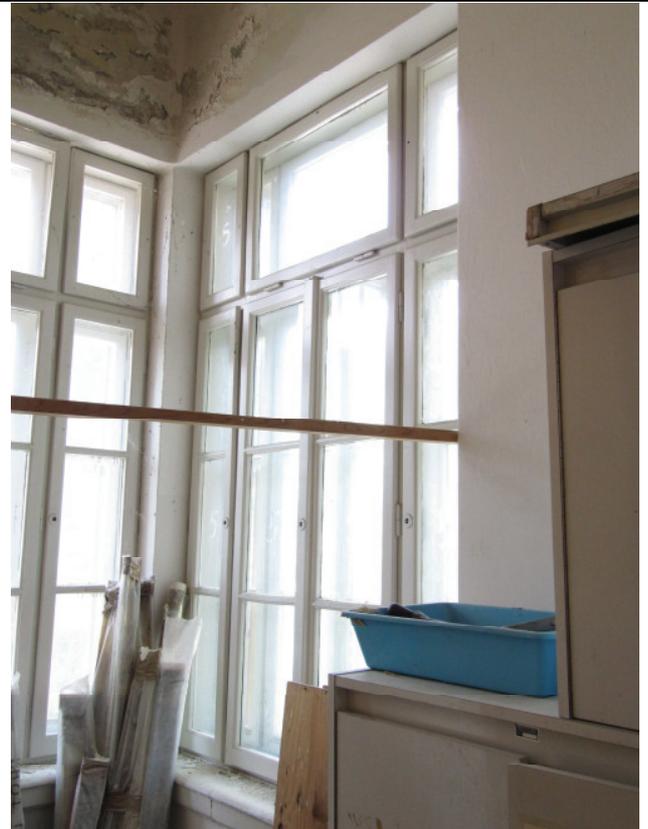
F1-EI.06

Struttura	Serramento doppio a quattro ante (tre specchiature vetrate) con sopraluce (tre specchiature vetrate), con inferriata antintrusione.	Telaio fisso	Discreto
		Telaio mobile	Discreto
Materiali	Legno tinteggiato Vetro trasparente Metallo verniciato	Vetratura	Integra
		Elementi metallici	Maniglia mancante

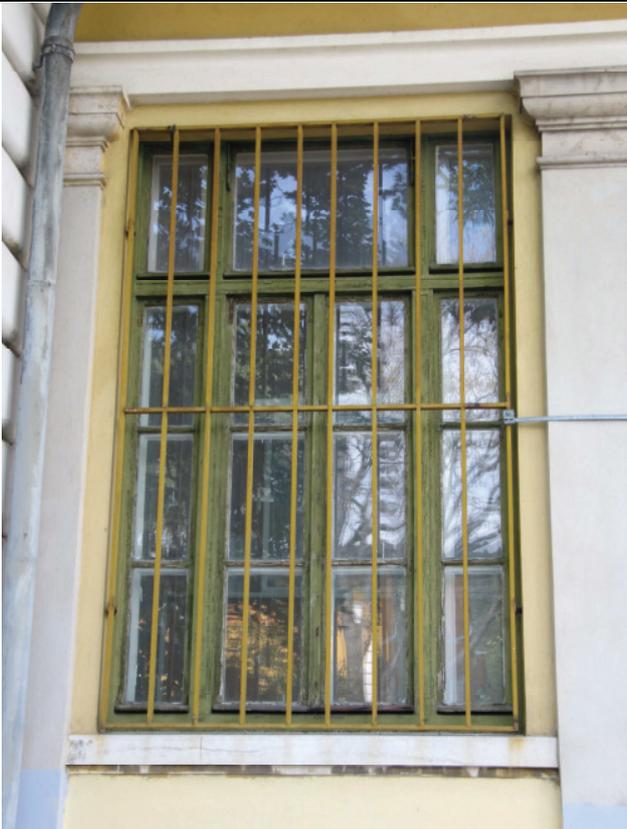
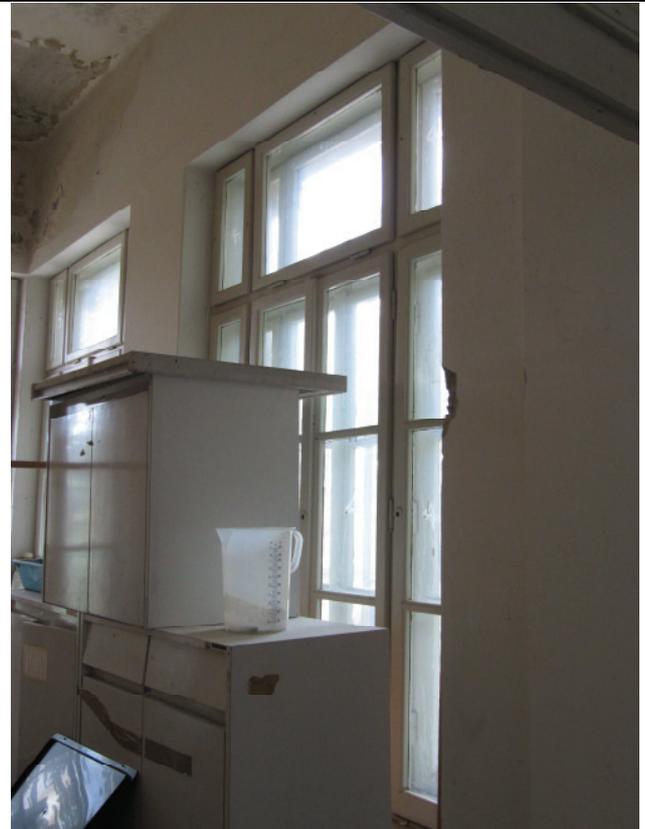
F1-EI.07

Struttura	Serramento doppio a quattro ante (tre specchiature vetrate) con sopra luce (tre specchiature vetrate), con inferriata antintrusione.	Telaio fisso	Discreto
		Telaio mobile	Discreto
Materiali	Legno tinteggiato Vetro trasparente Metallo verniciato	Vetratura	Integra
		Elementi metallici	Maniglia mancante

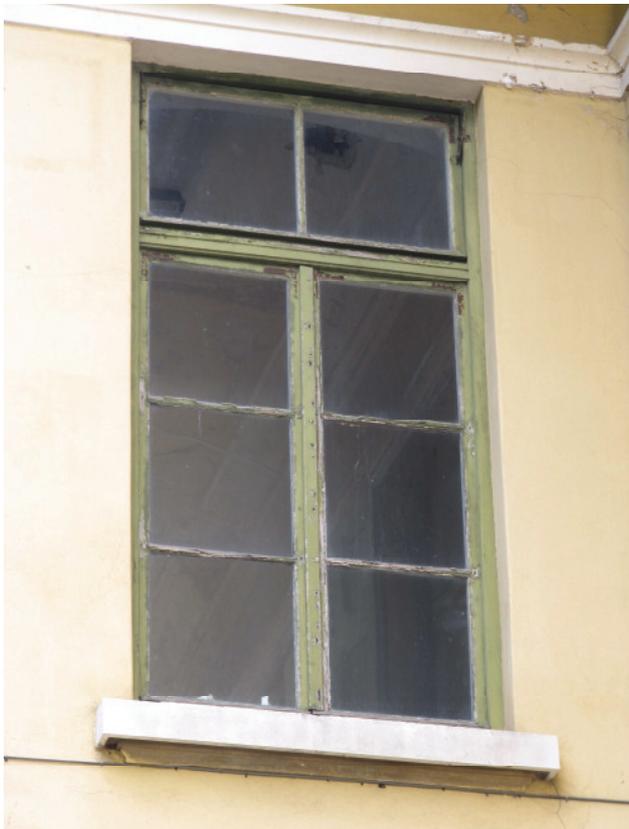
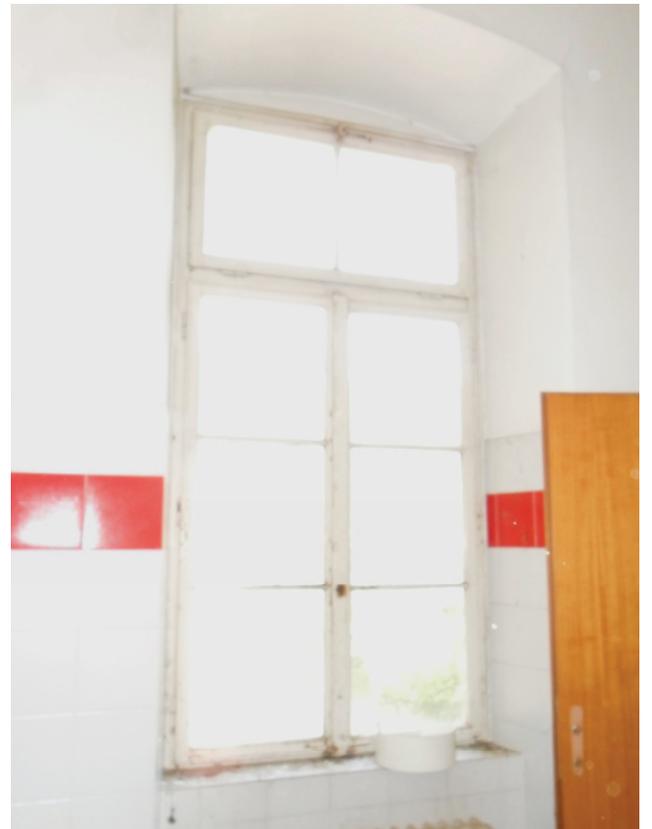
F1-EL.01

Struttura	Serramento a due ante (tre specchiature vetrate) con soprauce (due specchiature vetrate).	Telaio fisso	Discreto
		Telaio mobile	Discreto
Materiali	Legno tinteggiato Vetro trasparente	Vetratura	Integra
		Elementi metallici	Maniglia mancante

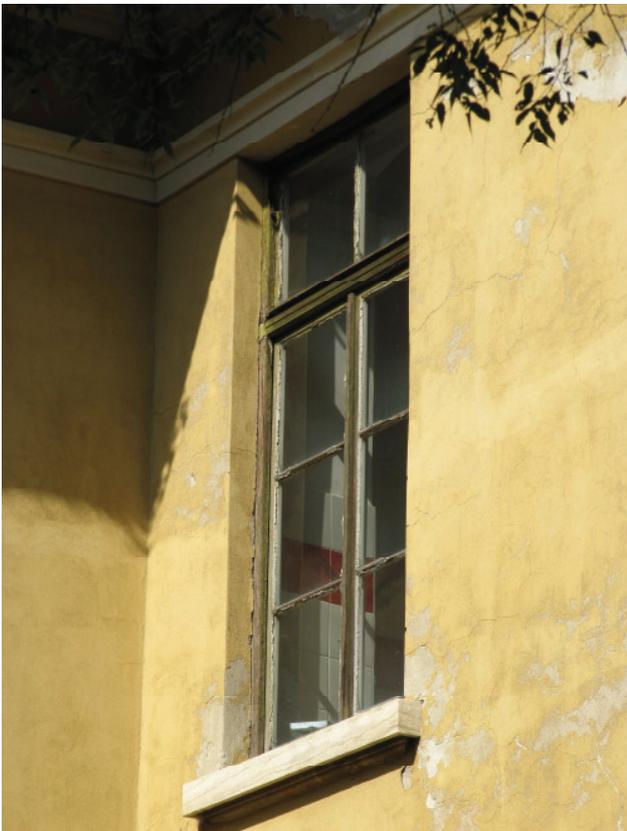
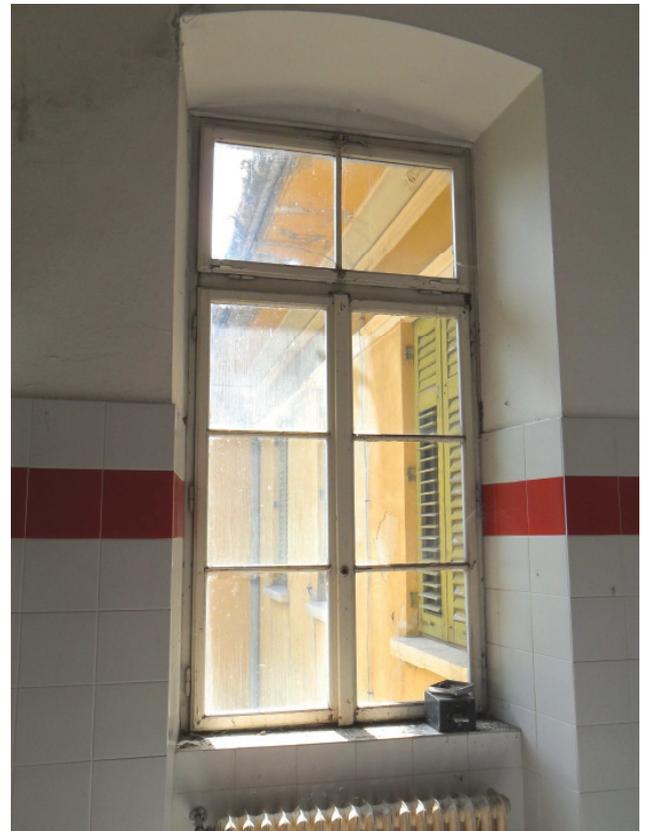
F1-EL.02

Struttura	Serramento a due ante (tre specchiature vetrate) con soprauce (due specchiature vetrate).	Telaio fisso	Discreto
		Telaio mobile	Discreto
Materiali	Legno tinteggiato Vetro trasparente	Vetratura	Integra
		Elementi metallici	Maniglia mancante

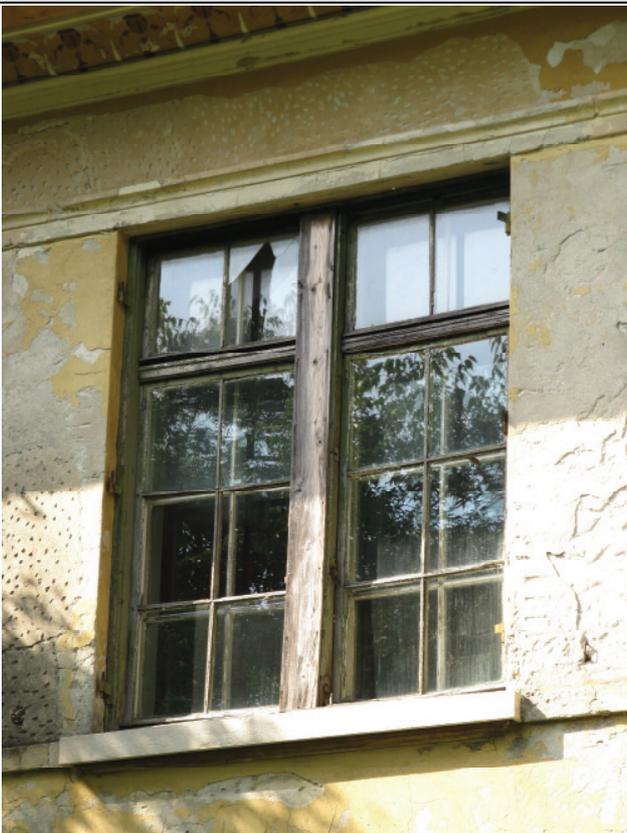
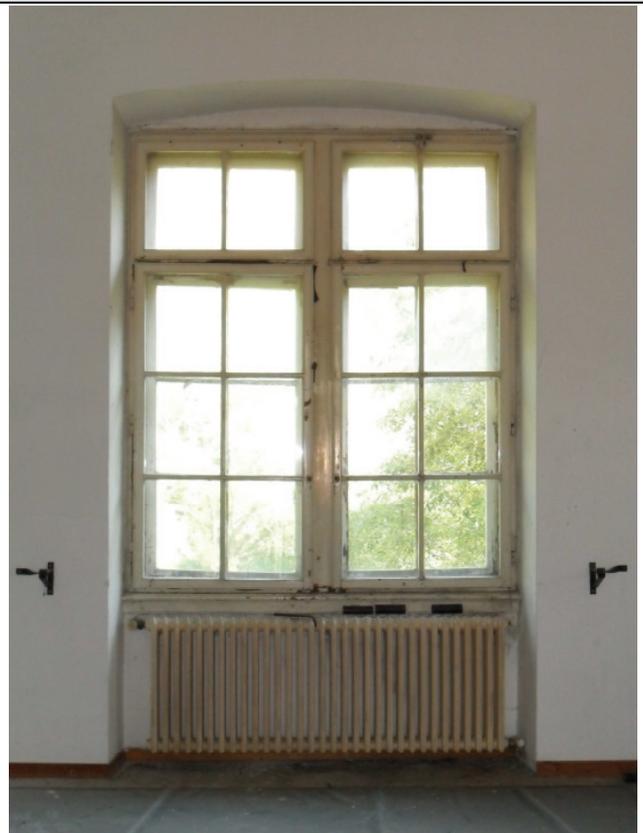
F1-EM.01

Struttura	Serramento doppio a due ante (sei specchiature vetrate) con doppio sopraffine (due specchiature vetrate), dotato originariamente di oscuranti lignei a battente.	Telaio fisso	Discreto
		Telaio mobile	Discreto Oscuranti mancanti
Materiali	Legno tinteggiato Vetro trasparente	Vetratura	Rotta
		Elementi metallici	Maniglia mancante

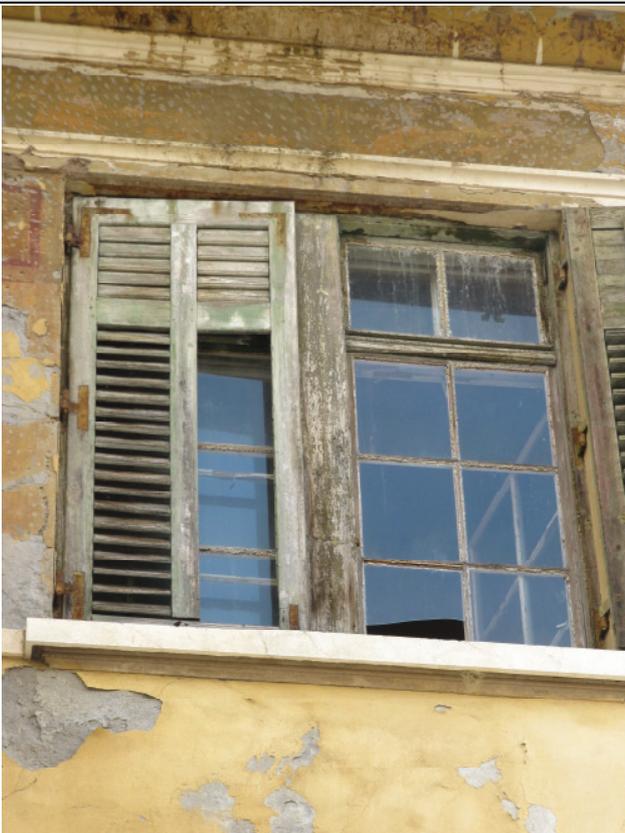
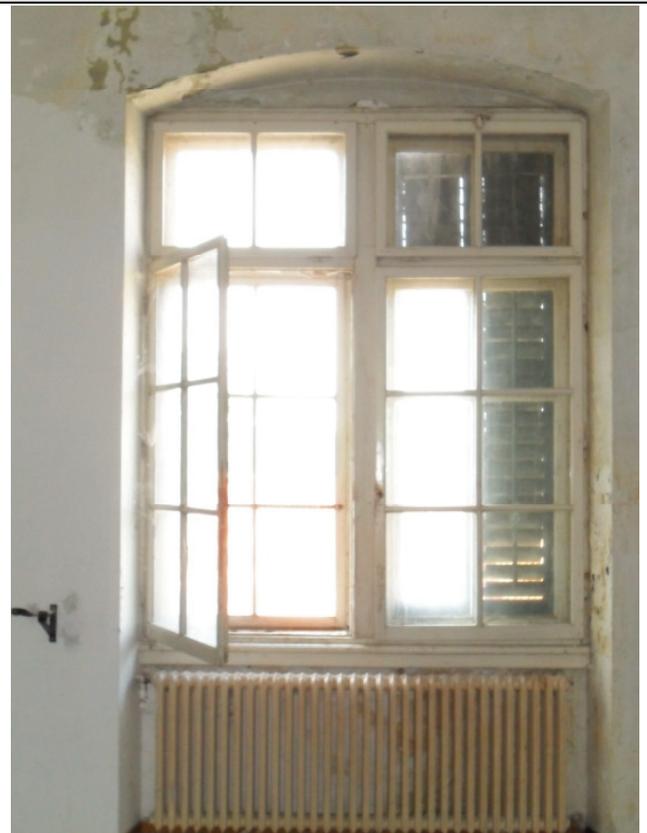
F1-EM.02

Struttura	Serramento doppio a due ante (sei specchiature vetrate) con doppio sopraluce (due specchiature vetrate), dotato originariamente di oscuranti lignei a battente.	Telaio fisso	Discreto
		Telaio mobile	Discreto Cattivo (oscuranti)
Materiali	Legno tinteggiato Vetro trasparente	Vetratura	Integra
		Elementi metallici	Maniglia mancante

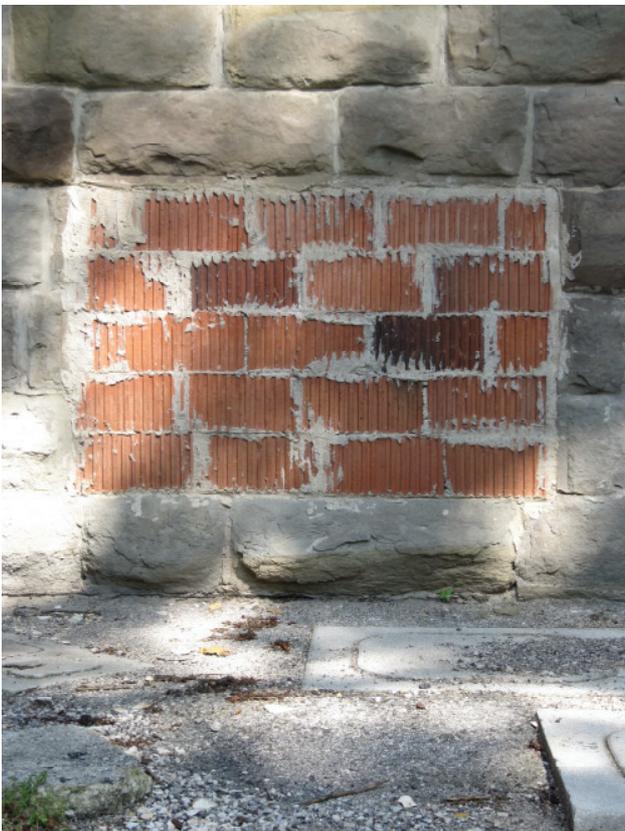
F1-EN.01

Struttura	Serramento ad anta e ribalta (due specchiature vetrate). Foro tamponato esternamente da muratura.	Telaio fisso	Discreto
		Telaio mobile	Discreto
Materiali	Legno tinteggiato Vetro trasparente	Vetratura	Integra
		Elementi metallici	Discreto

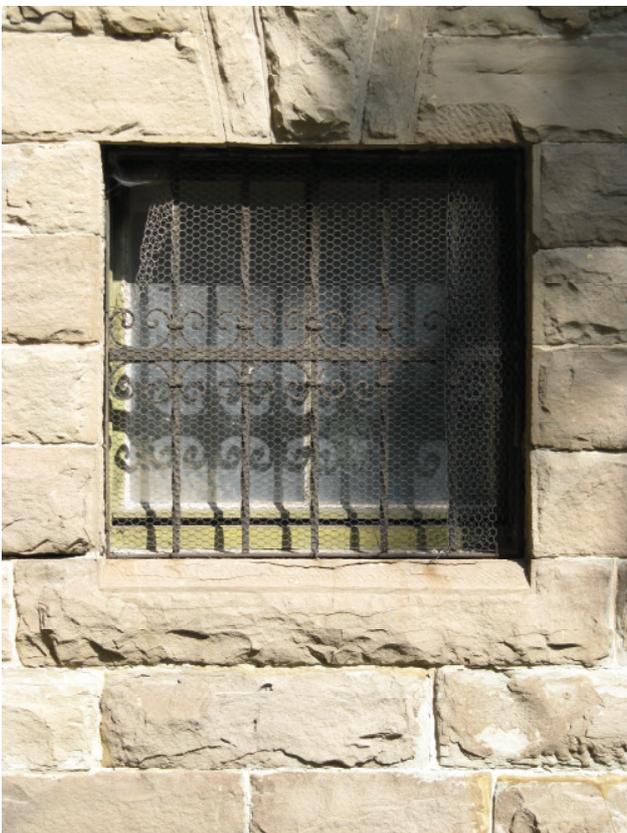
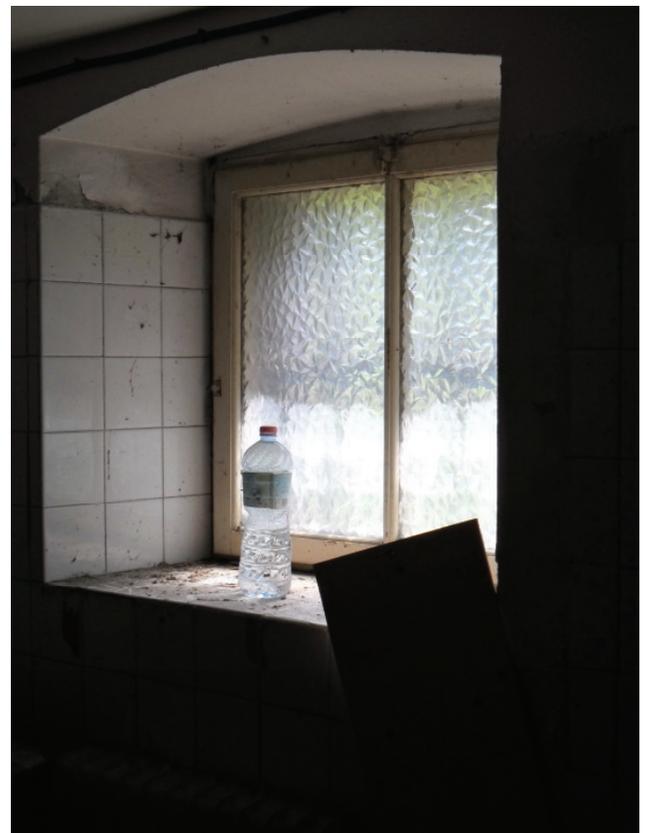
F1-EN.02

Struttura	Serramento ad anta e ribalta (due specchiature vetrate), con inferriata antintrusione lavorata e griglia metallica.	Telaio fisso	Discreto
		Telaio mobile	Discreto
Materiali	Legno tinteggiato Vetro zigrinato Metallo	Vetratura	Integra
		Elementi metallici	Discreto

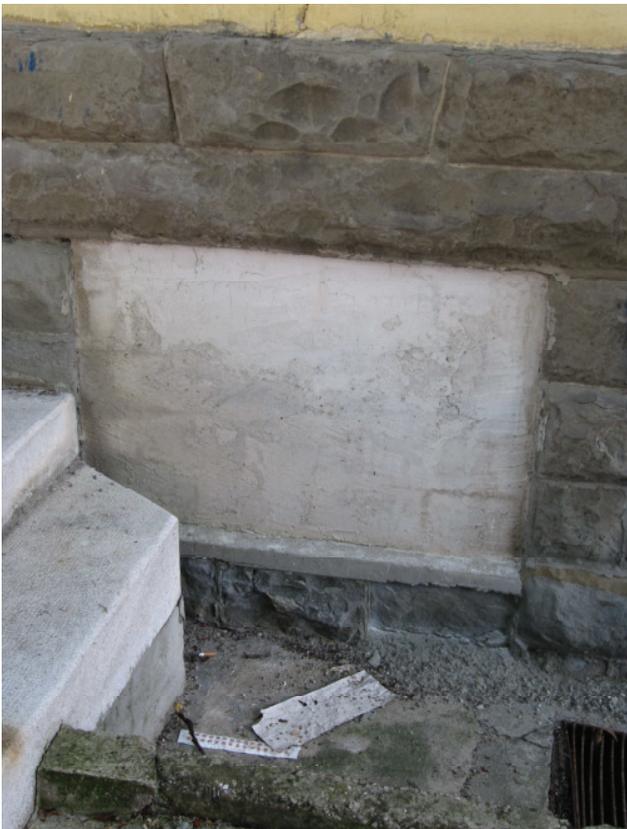
F1-EO.01

Struttura	Serramento ad anta e ribalta (vetrata). Foro tamponato esternamente da muratura.	Telaio fisso	Discreto
		Telaio mobile	Discreto
Materiali	Legno tinteggiato Vetro trasparente	Vetratura	Mancante
		Elementi metallici	Discreto

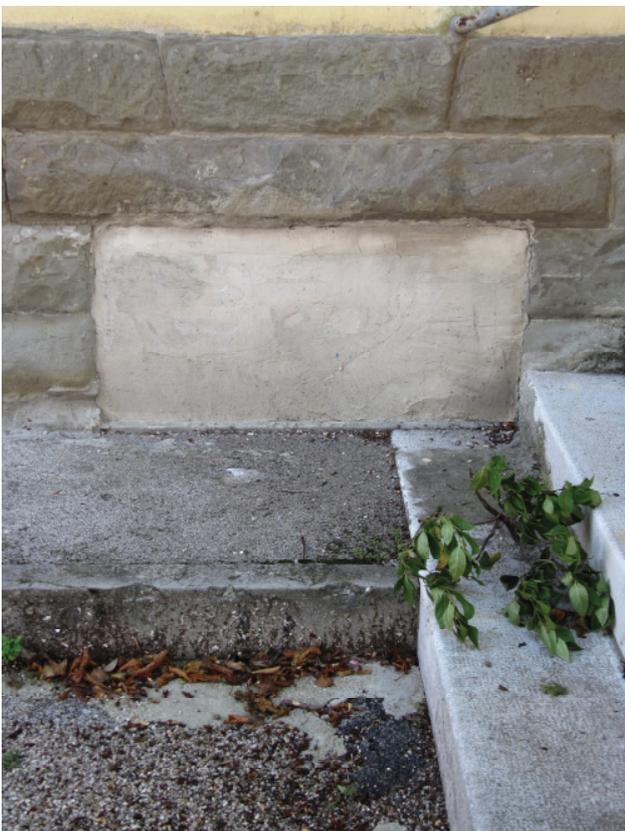
F1-EO.02

Struttura	Serramento ad anta e ribalta (vetrata). Foro tamponato esternamente da muratura.	Telaio fisso	Discreto
		Telaio mobile	Discreto
Materiali	Legno tinteggiato Vetro zigrinato	Vetratura	Integra
		Elementi metallici	Discreto

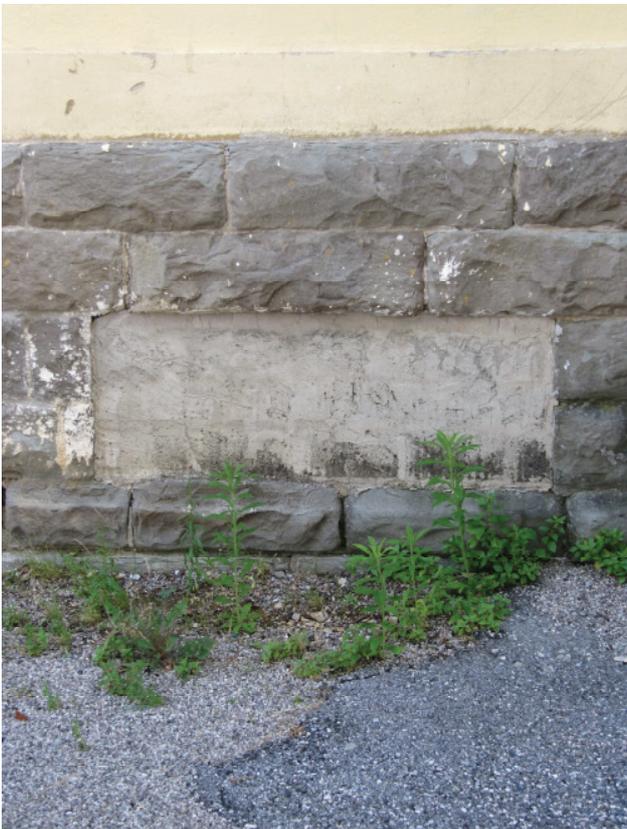
F1-EO.03

Struttura	Serramento ad anta e ribalta (vetrata). Foro tamponato esternamente da muratura.	Telaio fisso	Discreto
		Telaio mobile	Discreto
Materiali	Legno tinteggiato Vetro zigrinato	Vetratura	Integra
		Elementi metallici	Discreto

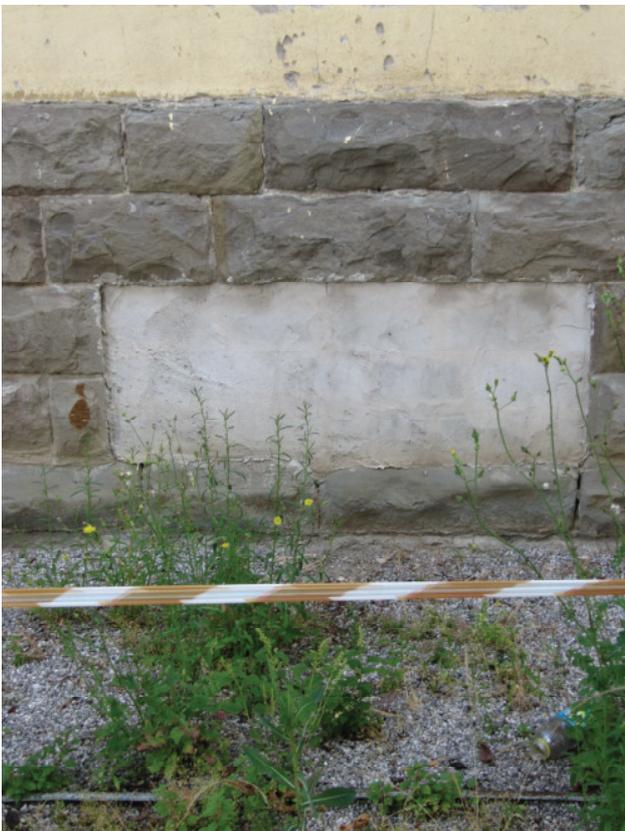
F1-EO.04

Struttura	Serramento ad anta e ribalta (vetrata). Foro tamponato esternamente da muratura e pannello ligneo.	Telaio fisso	Discreto
		Telaio mobile	Discreto
Materiali	Legno tinteggiato Vetro trasparente	Vetratura	Mancante
		Elementi metallici	Discreto

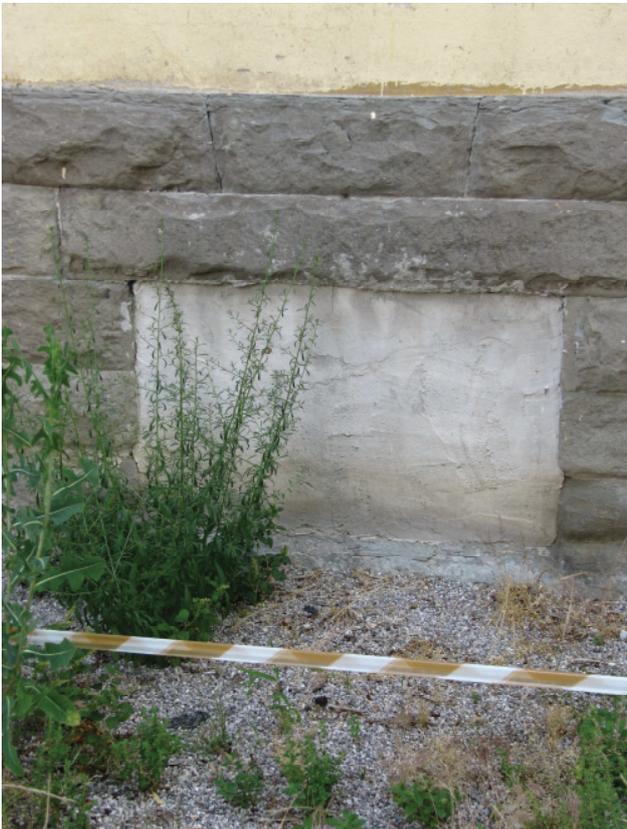
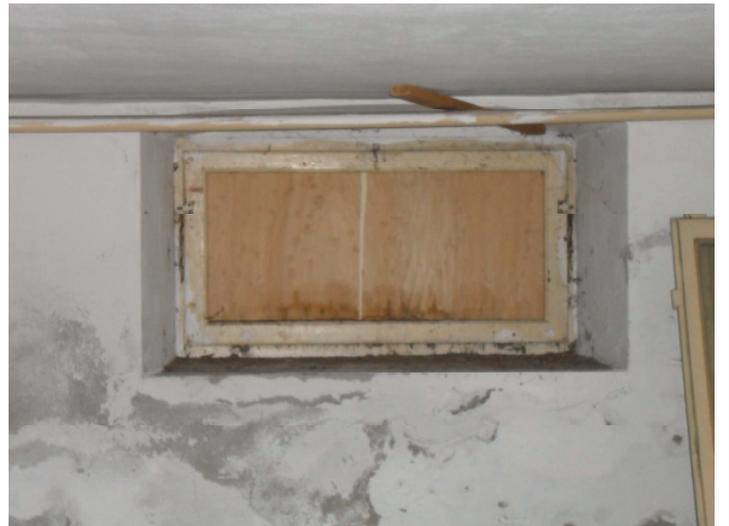
F1-EO.05

Struttura	Serramento ad anta e ribalta (vetrata). Foro tamponato esternamente da muratura e pannello ligneo.	Telaio fisso	Discreto
		Telaio mobile	Discreto
Materiali	Legno tinteggiato Vetro trasparente	Vetratura	Mancante
		Elementi metallici	Discreto

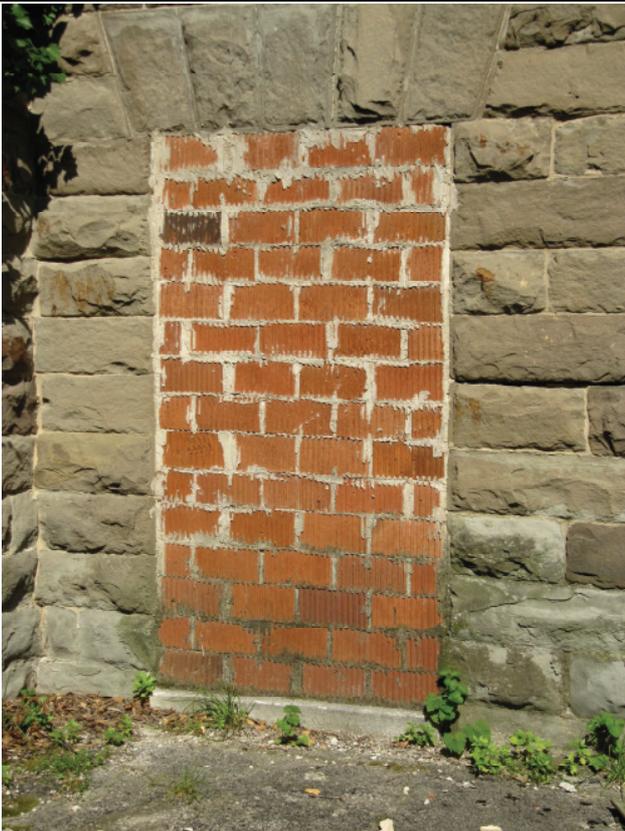
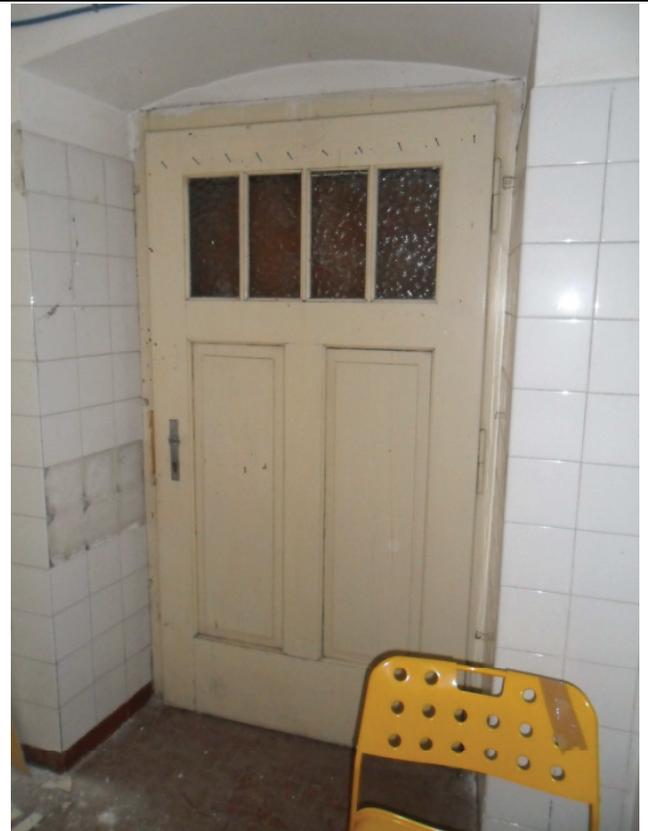
F1-EP.01

Struttura	Serramento ad anta (riquadro superiore vetrato a quattro specchiature e doppia cassettonatura centrale). Foro tamponato esternamente da muratura.	Telaio fisso	Discreto
		Telaio mobile	Discreto
Materiali	Legno tintecciato Vetro zigrinato	Vetratura	Integra
		Elementi metallici	Maniglia mancante

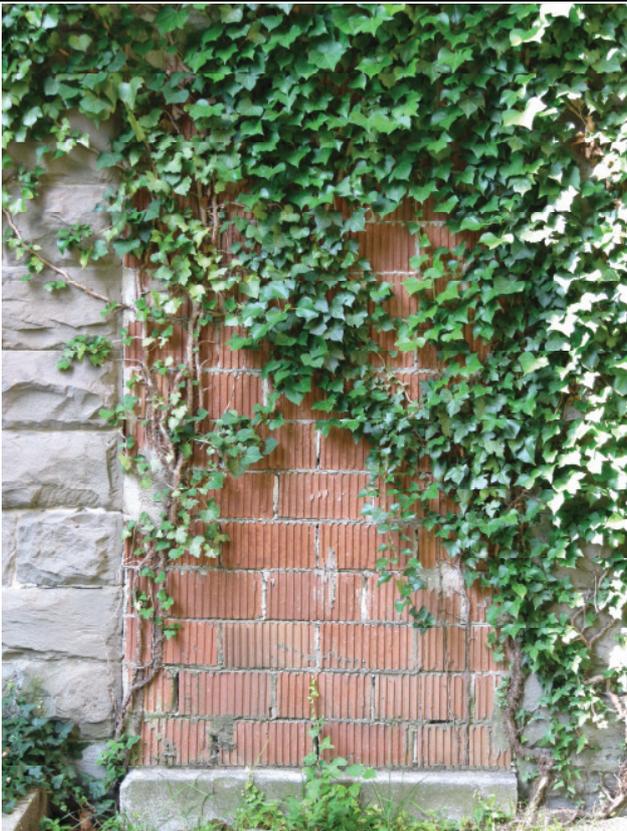
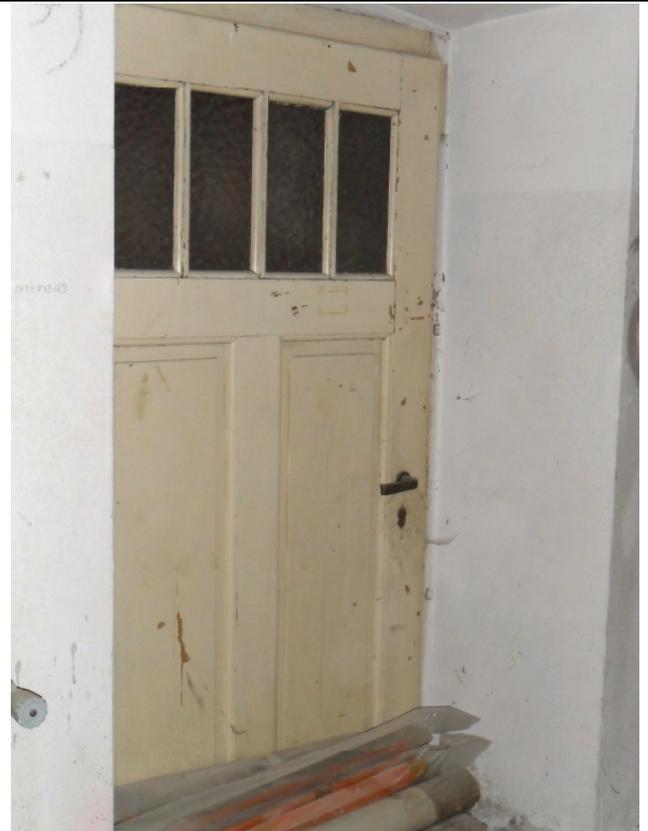
F1-EP.02

Struttura	Serramento ad anta (riquadro superiore vetrato a quattro specchiature e doppia cassettonatura centrale). Foro tamponato esternamente da muratura.	Telaio fisso	Discreto
		Telaio mobile	Discreto
Materiali	Legno tintecciato Vetro zigrinato	Vetratura	Integra
		Elementi metallici	Discreto

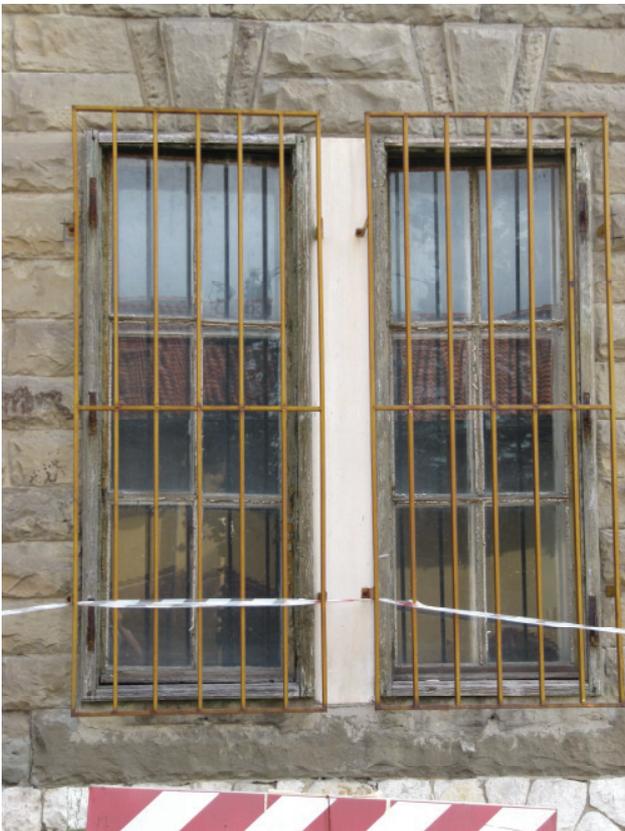
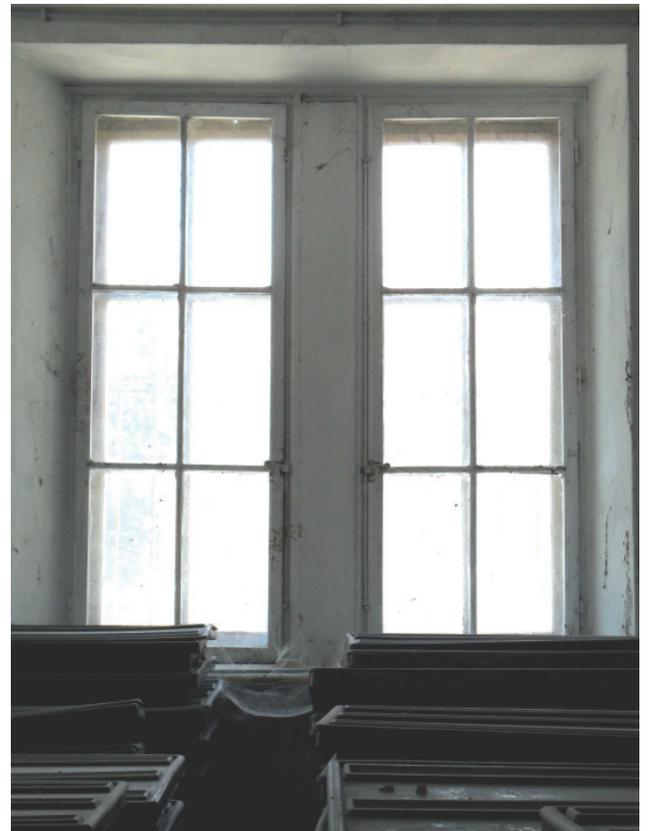
F1-EQ.01

Struttura	Serramento doppio a due ante (sei specchiature vetrate), con montante centrale e doppia inferriata antintrusione.	Telaio fisso	Discreto
		Telaio mobile	Discreto
Materiali	Legno tinteggiato Vetro trasparente Metallo verniciato	Vetratura	Integra
		Elementi metallici	Discreto

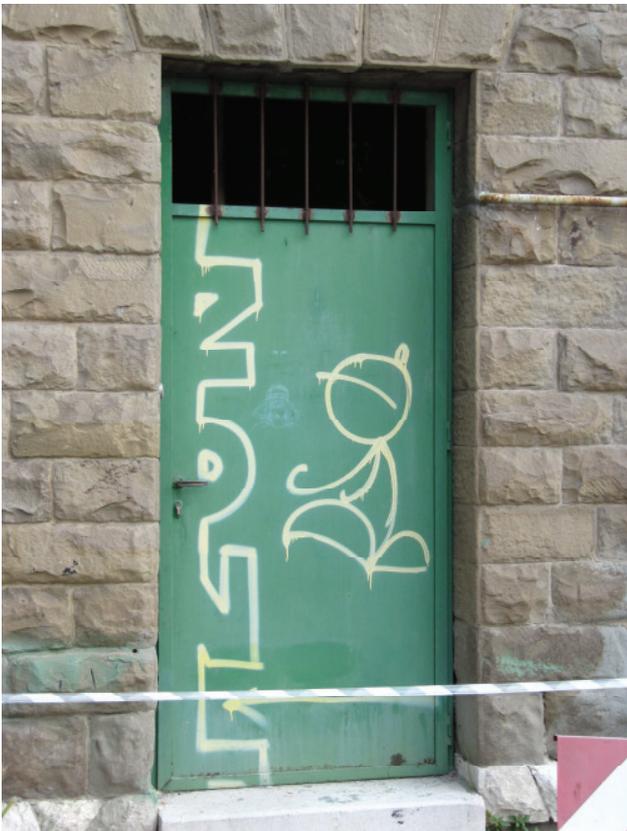
F1-ER.01

Struttura	Serramento ad anta (riquadro superiore con inferriata).	Telaio fisso	Discreto
		Telaio mobile	Discreto
Materiali	Metallo verniciato	Vetratura	-----
		Elementi metallici	Discreto

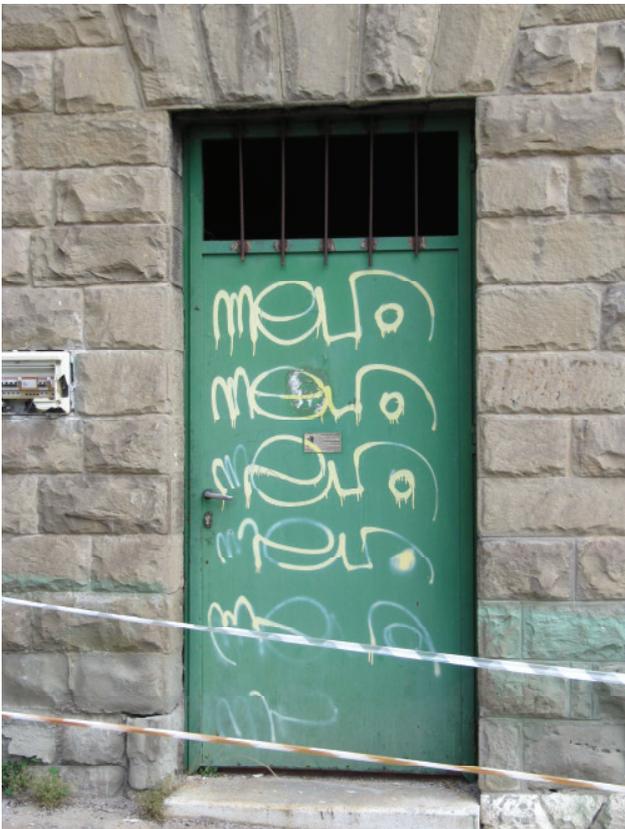
F1-ER.02

Struttura	Serramento ad anta (riquadro superiore con inferriata).	Telaio fisso	Discreto
		Telaio mobile	Discreto
Materiali	Metallo verniciato	Vetratura	-----
		Elementi metallici	Discreto
