LAVORI DI RISTRUTTURAZIONE E RIQUALIFICAZIONE FUNZIONALE DEGLI EDIFICI "F1" ED "F2" PRESSO IL COMPENSORIO EX OPP DI S. GIOVANNI IN TRIESTE, AD USO DELLA FACOLTA' E DEL DIPARTIMENTO DI PSICOLOGIA

PROGETTO ESECUTIVO

REV.	DATA	DESCRIZIONE - MOTIVO DELLA REVISIONE	REDATTO	CONTROLLATO	APPROVATO
00	06/04/2012	EMISSIONE			
TITOLO ELABORATO			AGGIORNAMENTO		
<h1>SCHEDATURA SERRAMENTI ESTERNI ED INTERNI FABBRICATO F1</h1>			NUMERO ELABORATO		
			<h2>ED.AR.07.3</h2>		
			DATA	PRATICA N°	
	06/04/2012	2873			
	SCALA	/			
PERCORSO FILE: M:\Pratiche\2873\D2D\20100907 - ESECUTIVO\ARCHITETTONICO\2873-00-E.AR,00,0 - COPERTINE-00.dwg

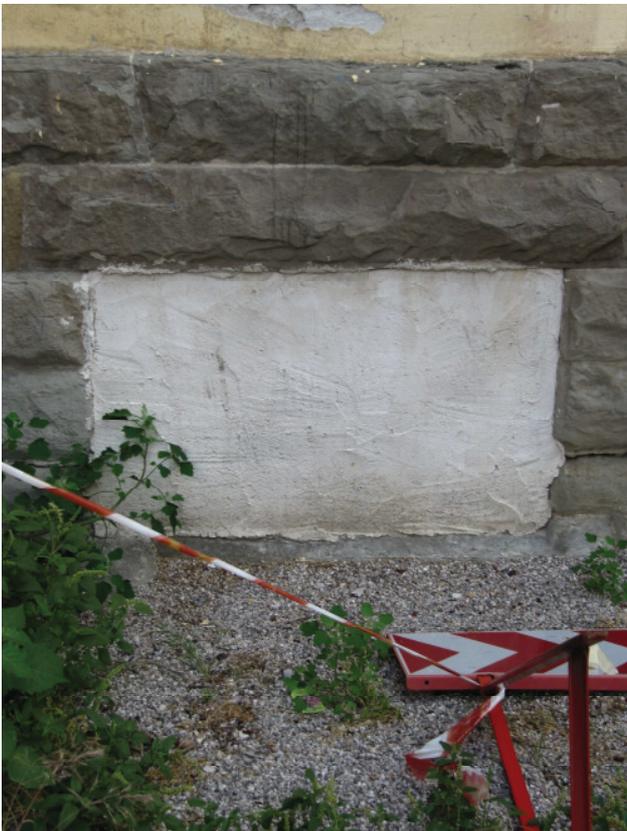
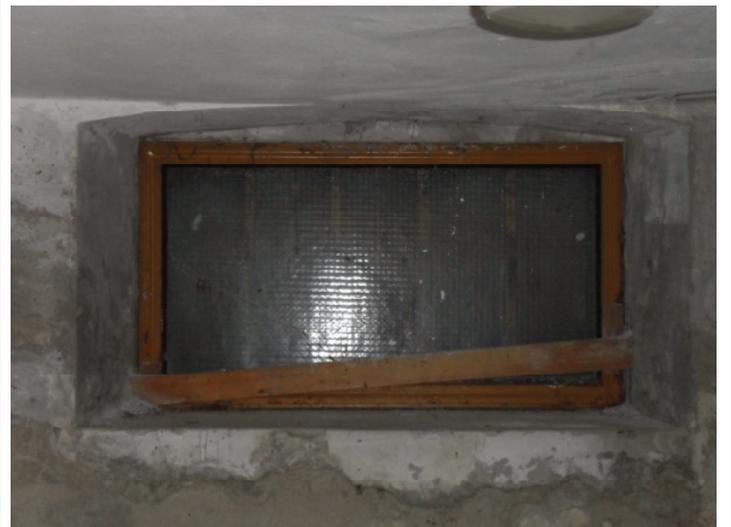
F1-ES.01

Struttura	Serramento ad anta e ribalta (vetrata). Foro tamponato esternamente da muratura.	Telaio fisso	Discreto
		Telaio mobile	Discreto
Materiali	Metallo verniciato Vetro zigrinato	Vetratura	Integra
		Elementi metallici	Discreto

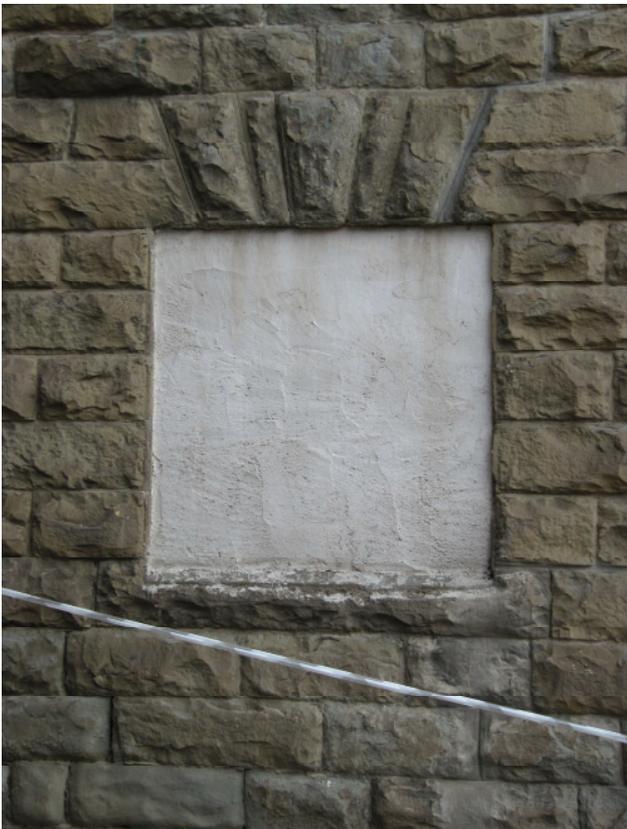
F1-NR.01

Struttura	Foro tamponato esternamente da muratura. Vano non accessibile.	Telaio fisso	
		Telaio mobile	
Materiali		Vetratura	
		Elementi metallici

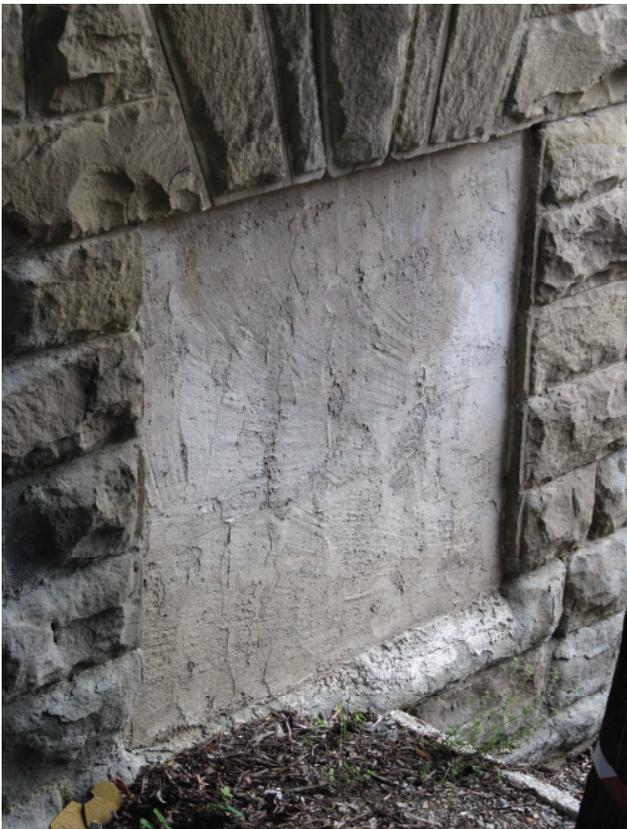
F1-NR.02

Struttura	Foro tamponato esternamente da muratura. Vano non accessibile	Telaio fisso	
		Telaio mobile	
Materiali		Vetratura	
		Elementi metallici

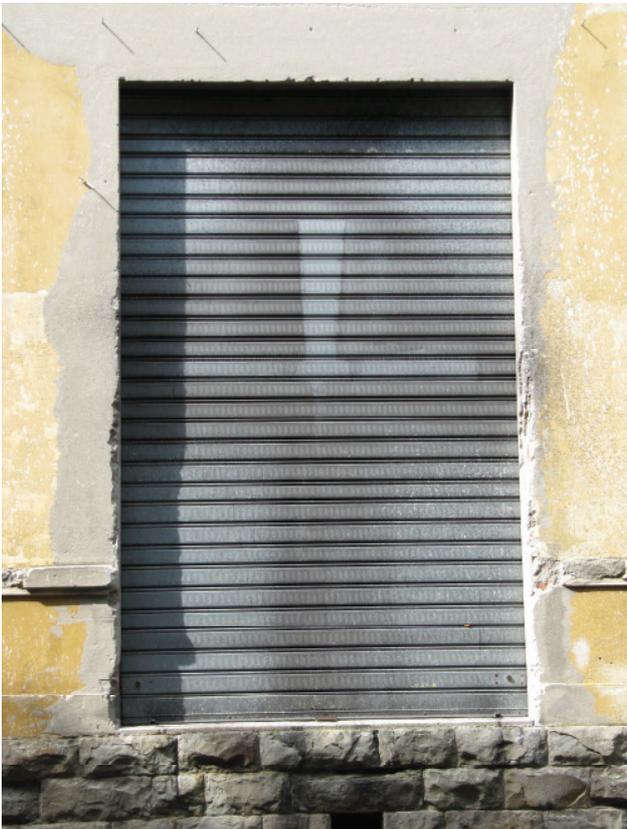
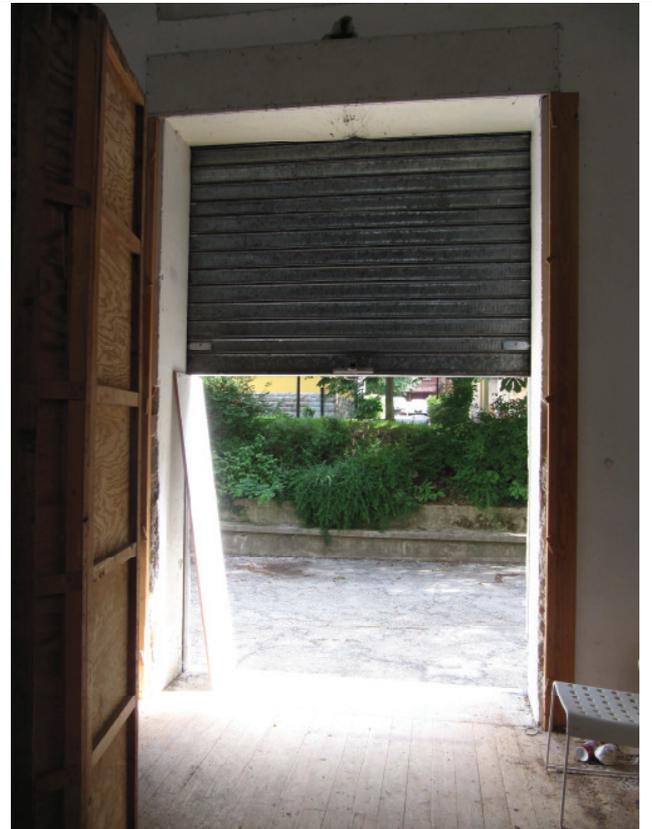
F1-EA.01

Struttura	Saracinesca	Telaio fisso	-----
		Telaio mobile	Buono
Materiali	Metallo	Vetratura	-----
		Elementi metallici	-----

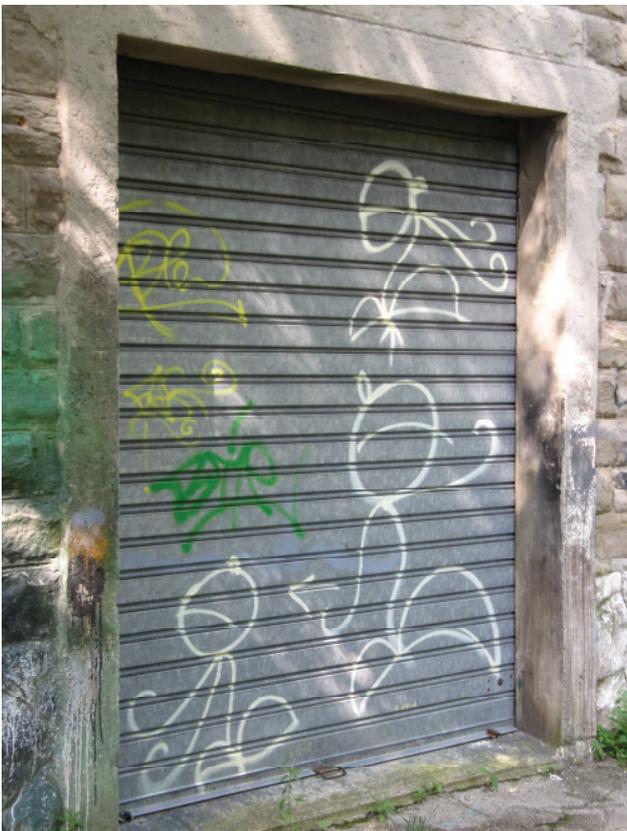
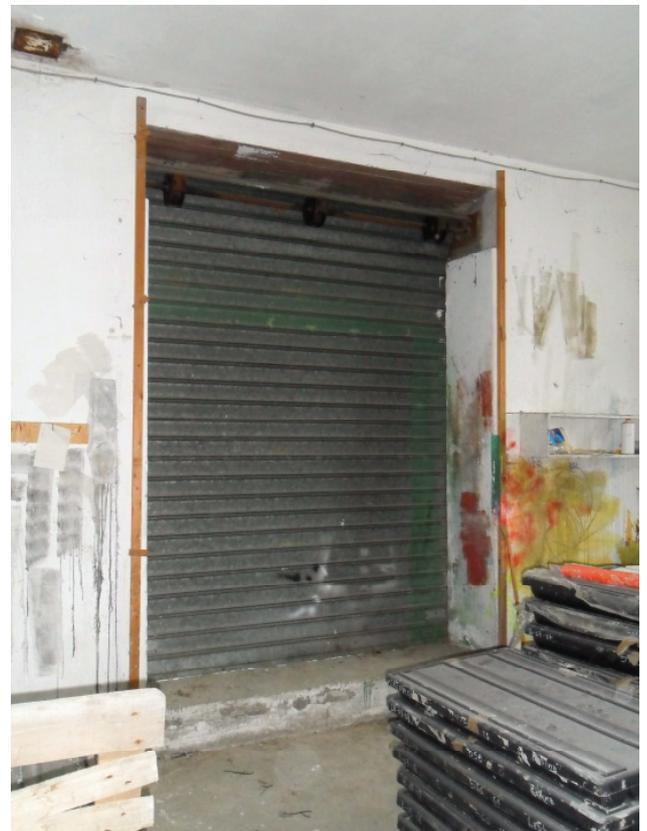
F1-EA.02

Struttura	Saracinesca	Telaio fisso	-----
		Telaio mobile	Buono
Materiali	Metallo	Vetratura	-----
		Elementi metallici	-----

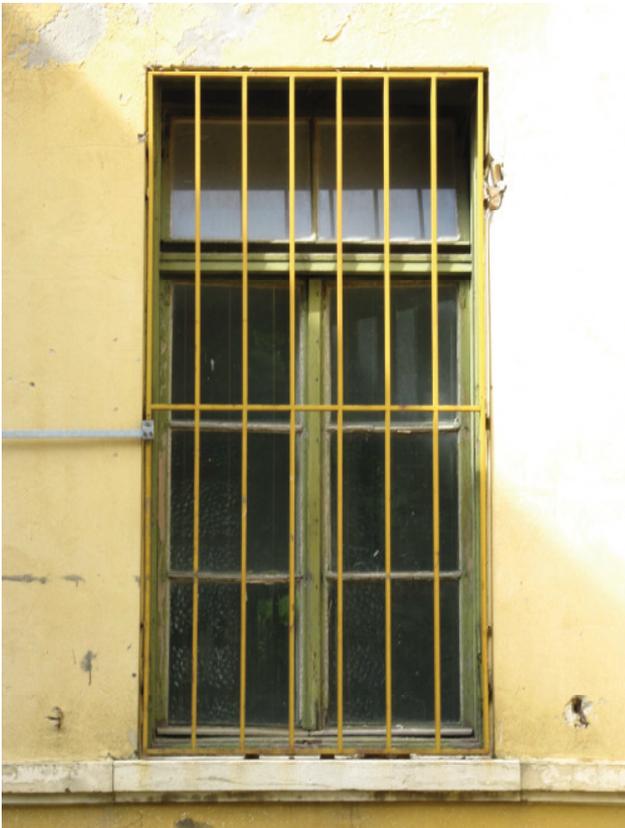
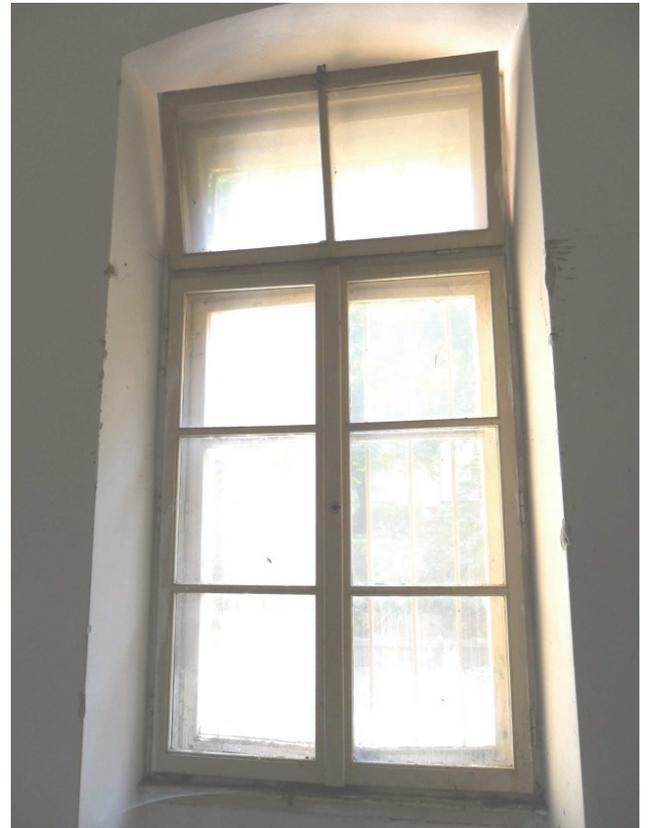
F1-EB.01

Struttura	Serramento doppio a due ante (tre specchiature vetrate) con sopraluce (due specchiature vetrate) e inferriata antintrusione.	Telaio fisso	Discreto
		Telaio mobile	Discreto
Materiali	Legno tinteggiato Vetro trasparente Metallo verniciato	Vetratura	Integra
		Elementi metallici	Maniglia mancante

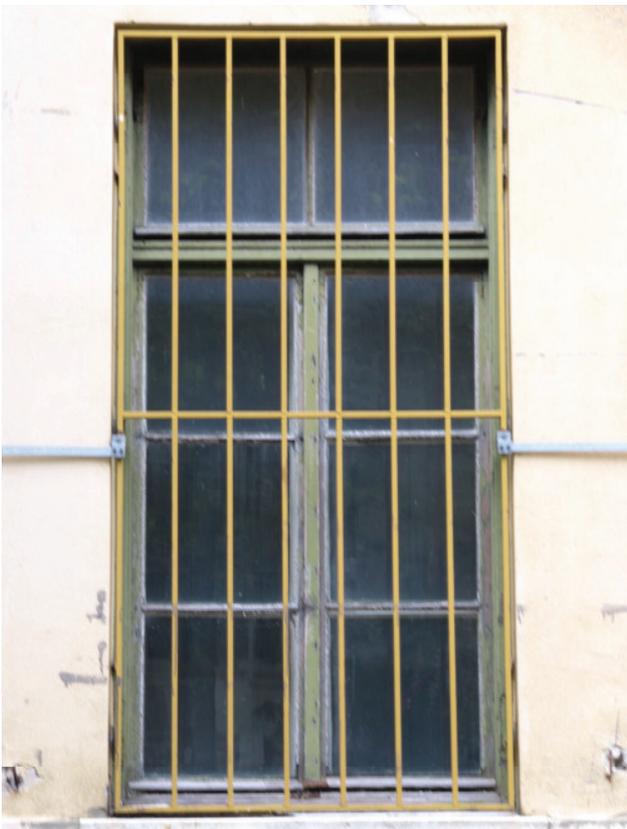
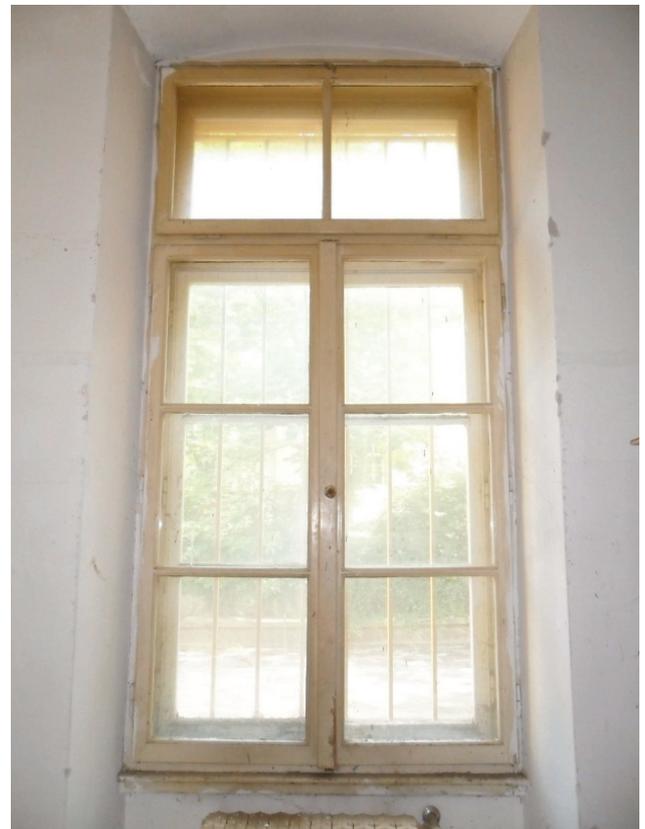
F1-EB.02

Struttura	Serramento doppio a due ante (tre specchiature vetrate) con sopra luce (due specchiature vetrate) e inferriata antintrusione.	Telaio fisso	Discreto
		Telaio mobile	Discreto
Materiali	Legno tinteggiato Vetro trasparente Metallo verniciato	Vetratura	Integra
		Elementi metallici	Maniglia mancante

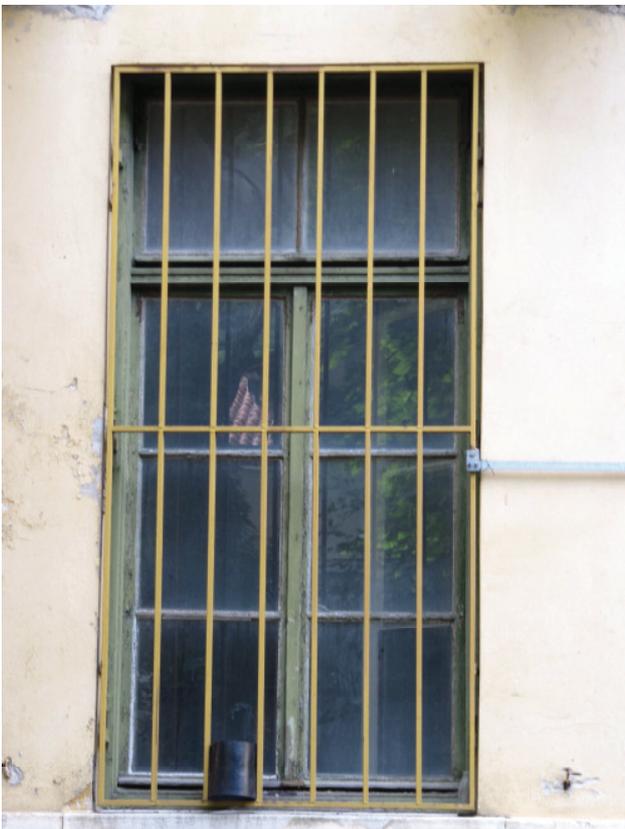
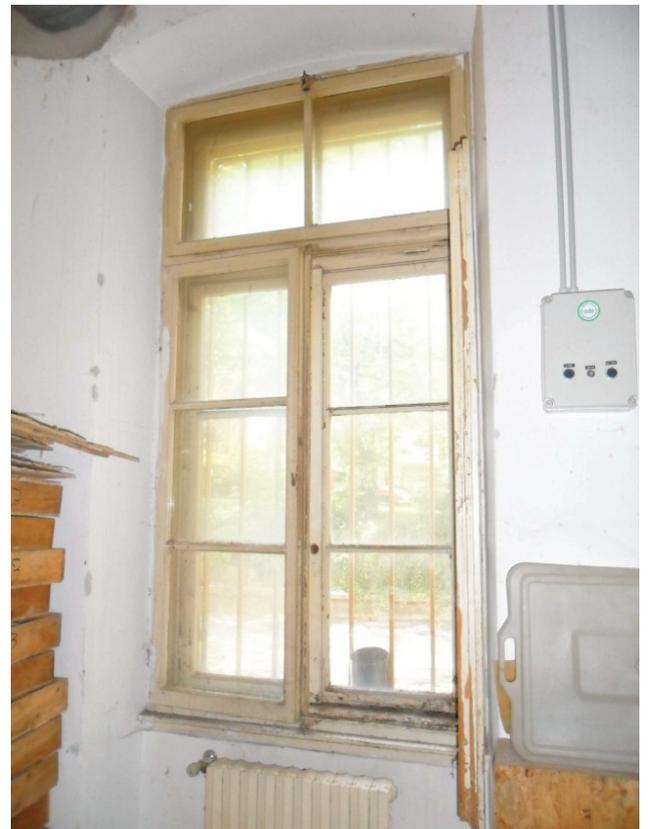
F1-EB.03

Struttura	Serramento doppio a due ante (tre specchiature vetrate) con sopraluce (due specchiature vetrate) e inferriata antintrusione.	Telaio fisso	Discreto
		Telaio mobile	Discreto
Materiali	Legno tinteggiato Vetro trasparente Metallo verniciato	Vetratura	Integra
		Elementi metallici	Maniglia mancante

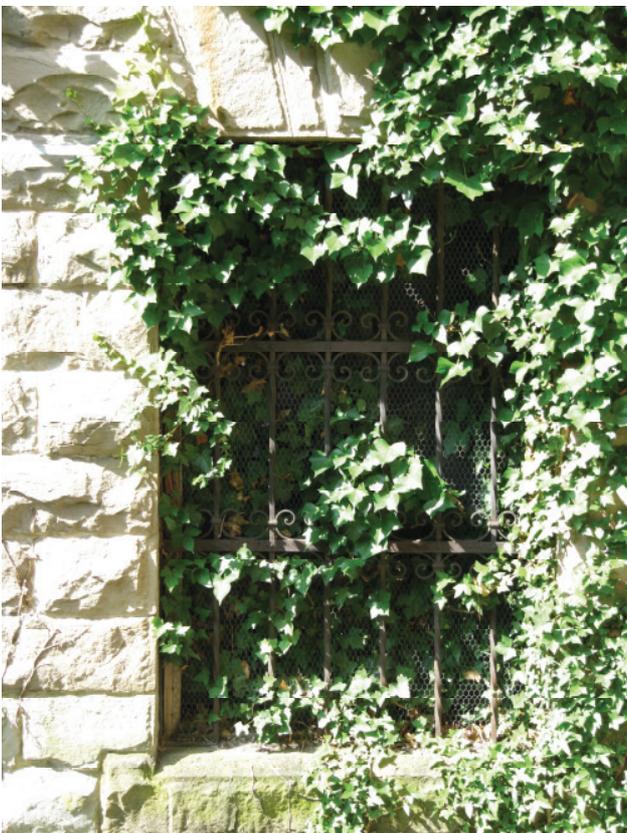
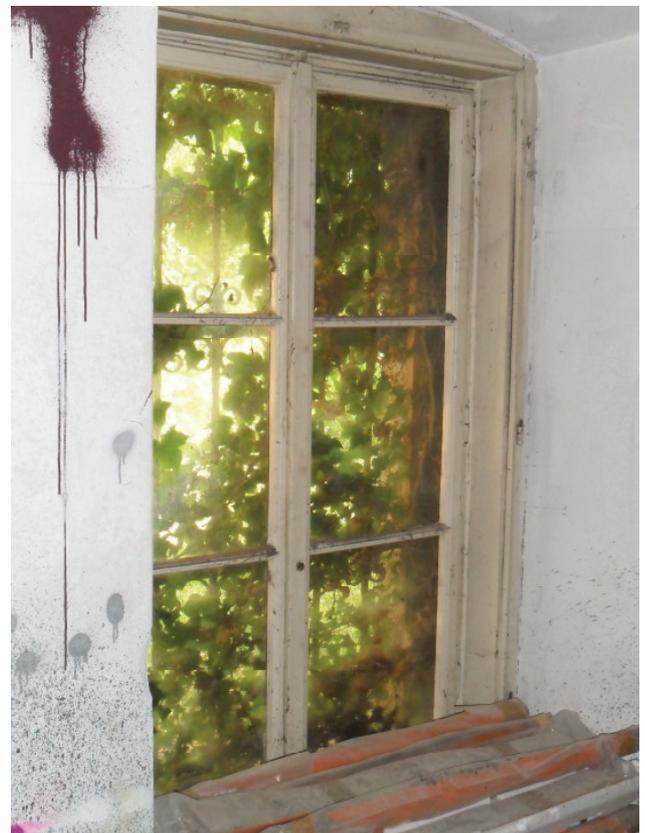
F1-EB.04

Struttura	Serramento doppio a due ante (tre specchiature vetrate) e inferriata antintrusione lavorata.	Telaio fisso	Discreto
		Telaio mobile	Ante interne mancanti
Materiali	Legno tinteggiato Vetro trasparente Metallo	Vetratura	Integra
		Elementi metallici	Maniglia mancante

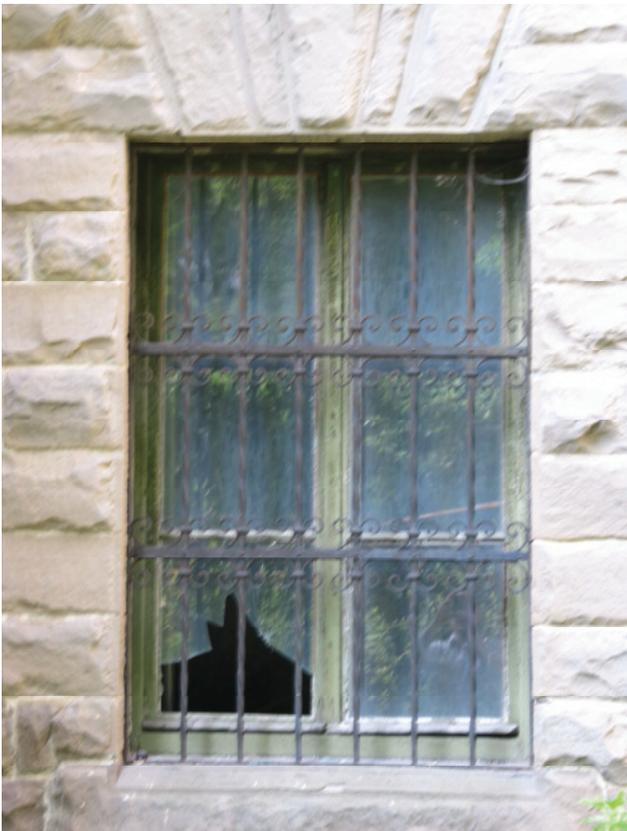
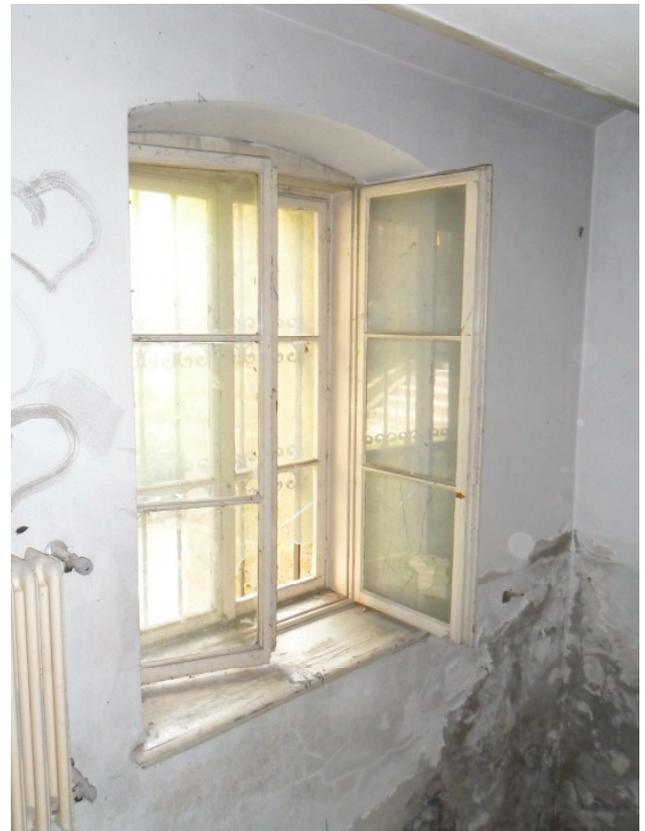
F1-EB.05

Struttura	Serramento doppio a due ante (tre specchiature vetrate) e inferriata antintrusione lavorata.	Telaio fisso	Discreto
		Telaio mobile	Discreto
Materiali	Legno tinteggiato Vetro trasparente Metallo	Vetratura	Rotta
		Elementi metallici	Maniglia mancante

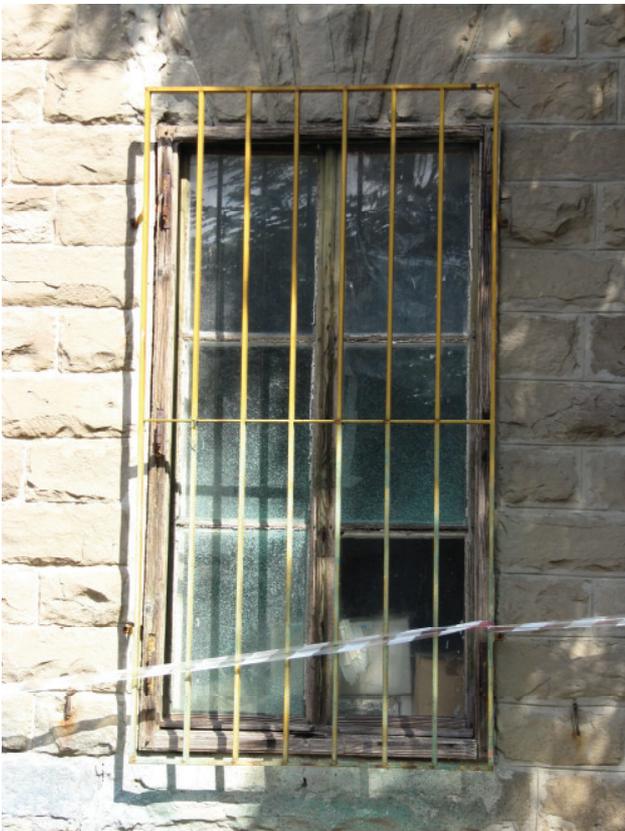
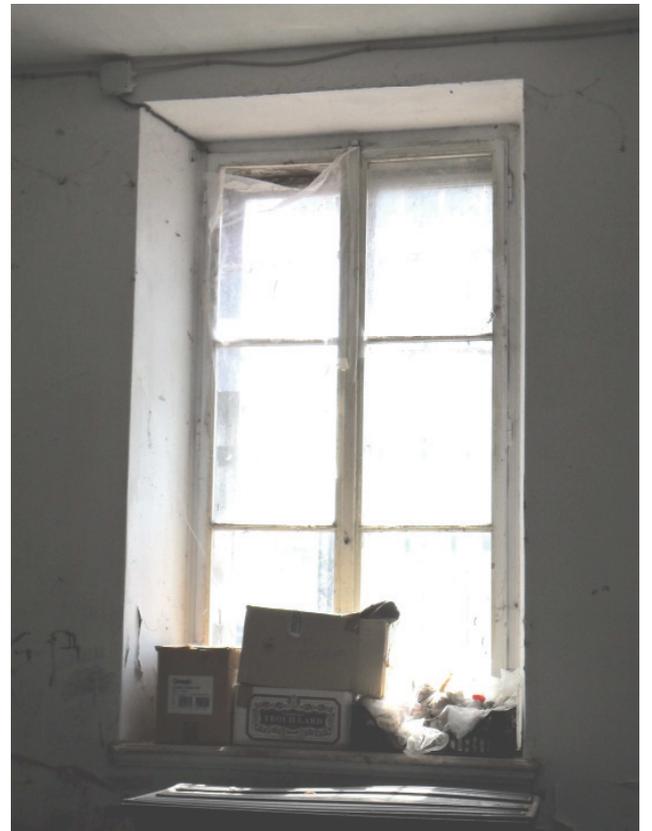
F1-EB.06

Struttura	Serramento doppio a due ante (tre specchiature vetrate) e inferriata antintrusione.	Telaio fisso	Discreto
		Telaio mobile	Discreto
Materiali	Legno tinteggiato Vetro satinato Metallo verniciato	Vetratura	Rotta e mancante
		Elementi metallici	Maniglia mancante

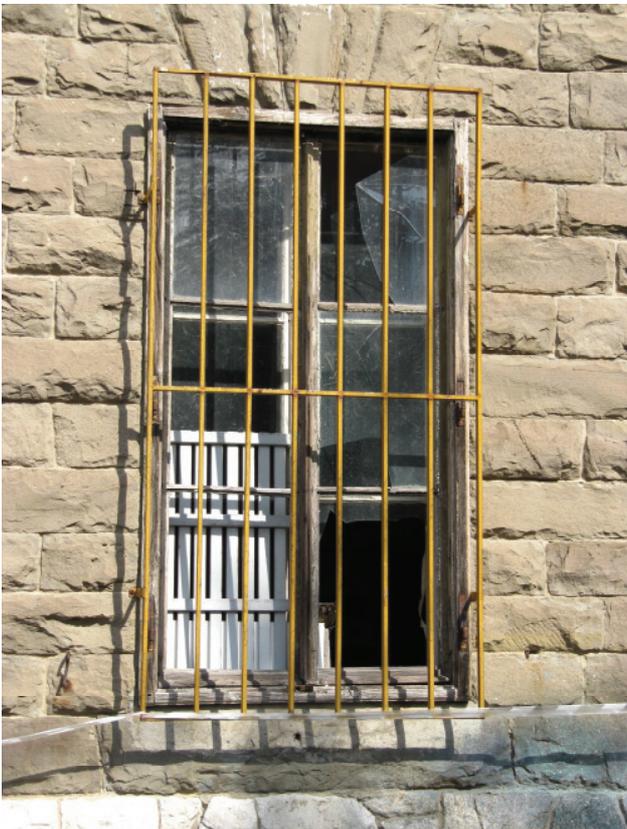
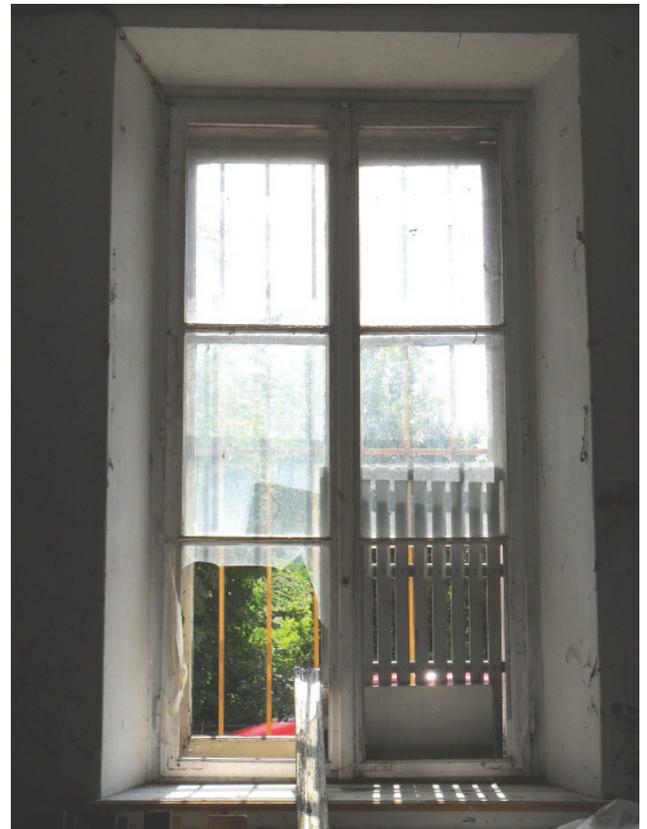
F1-EB.07

Struttura	Serramento doppio a due ante (tre specchiature vetrate) e inferriata antintrusione.	Telaio fisso	Discreto
		Telaio mobile	Discreto
Materiali	Legno tinteggiato Vetro trasparente Metallo verniciato	Vetratura	Rotta e mancante
		Elementi metallici	Maniglia mancante

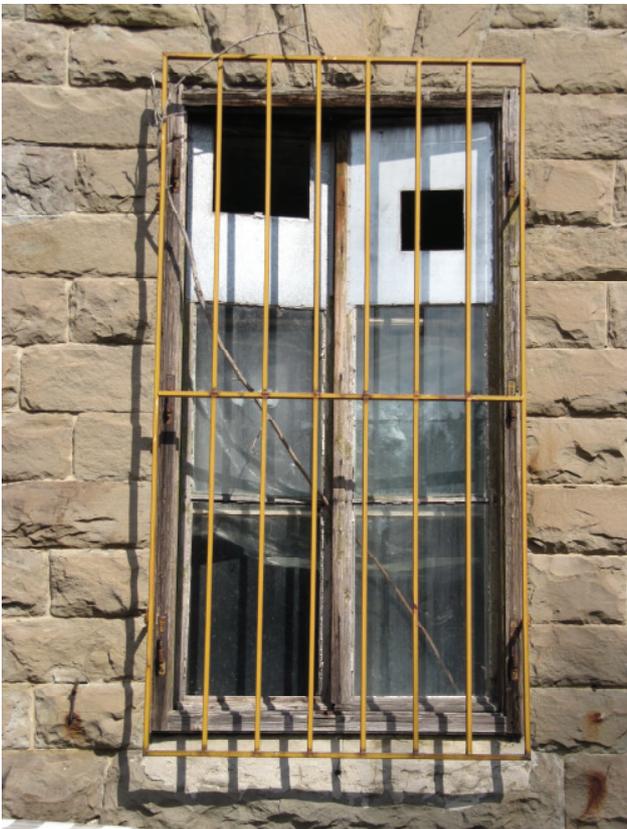
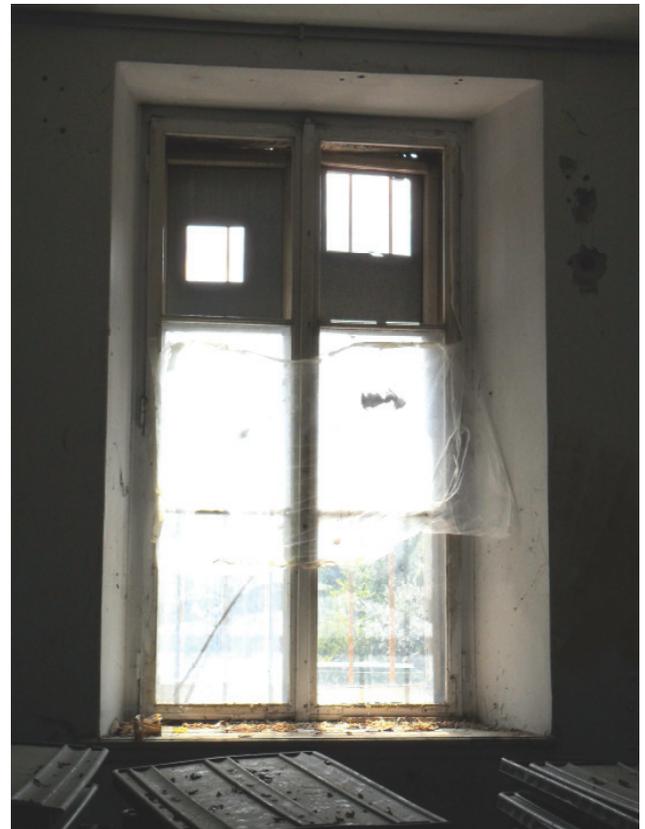
F1-EB.08

Struttura	Serramento doppio a due ante (tre specchiature vetrate) e inferriata antintrusione.	Telaio fisso	Discreto
		Telaio mobile	Discreto
Materiali	Legno tinteggiato Vetro trasparente Metallo VERNICIATO	Vetratura	Mancante
		Elementi metallici	Maniglia mancante

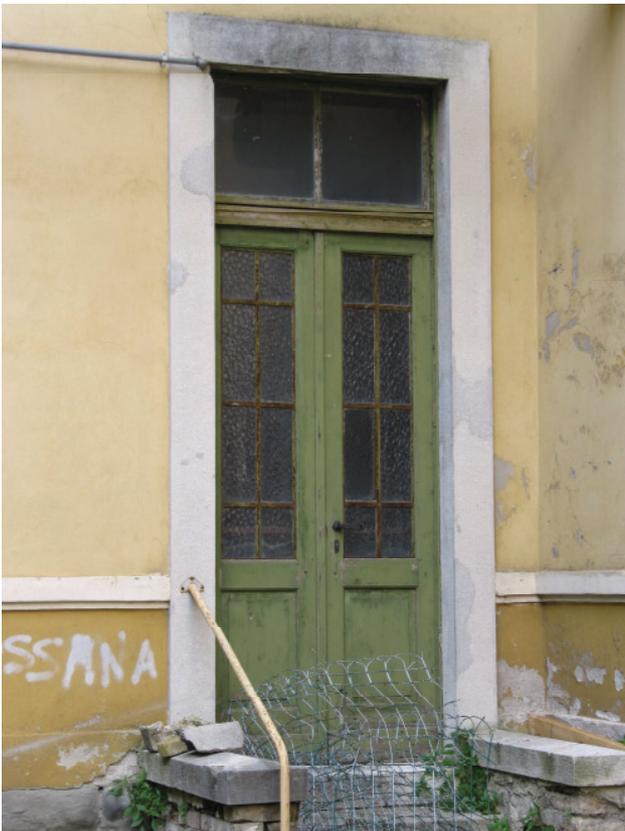
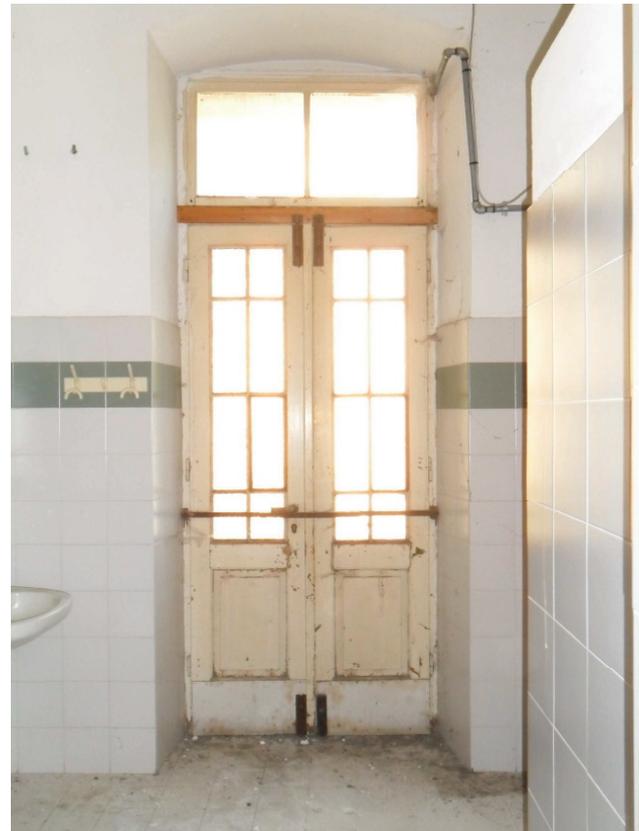
F1-EC.01

Struttura	Serramento portafinestra a due ante (riquadro centrale a specchiature vetrate e cassettonatura inferiore cieca) con sopraffine (due specchiature vetrate)	Telaio fisso	Discreto
		Telaio mobile	Discreto
Materiali	Legno tinteggiato Vetro zigrinato	Vetratura	Integra
		Elementi metallici	Maniglia presente

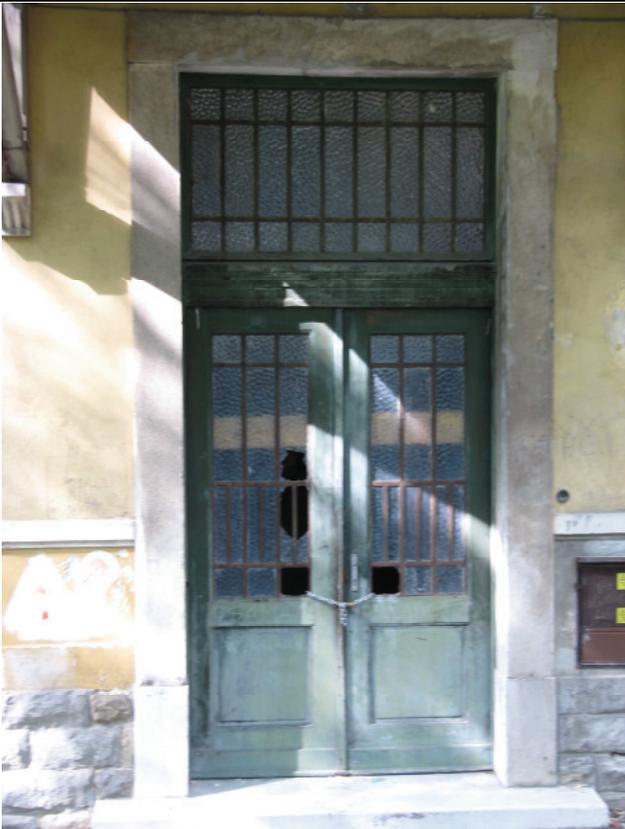
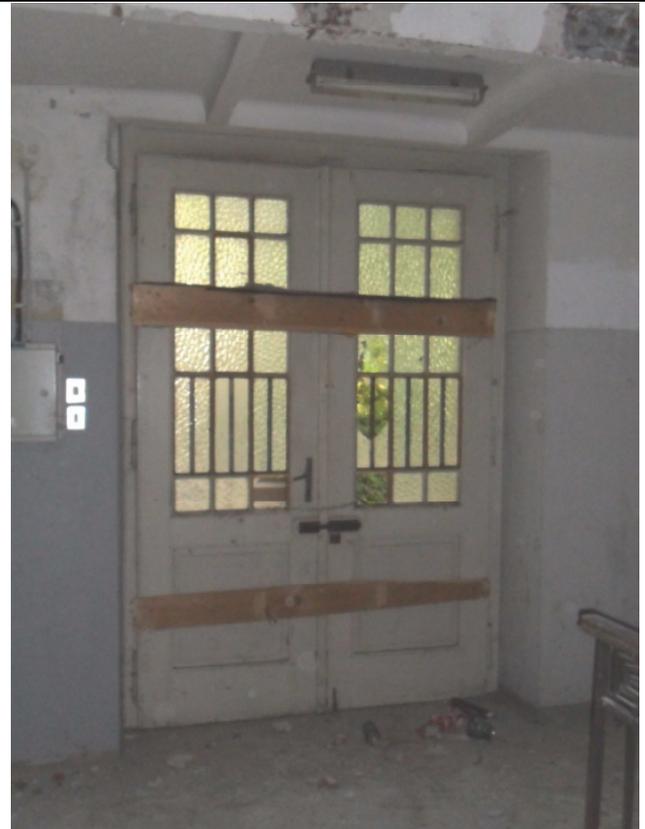
F1-EC.02

Struttura	Serramento portafinestra a due ante (riquadro centrale a specchiature vetrate e cassettonatura inferiore cieca) con sopraluce (specchiature vetrate)	Telaio fisso	Discreto
		Telaio mobile	Discreto
Materiali	Legno tinteggiato Vetro zigrinato	Vetratura	Rotta
		Elementi metallici	Maniglia esterna mancante

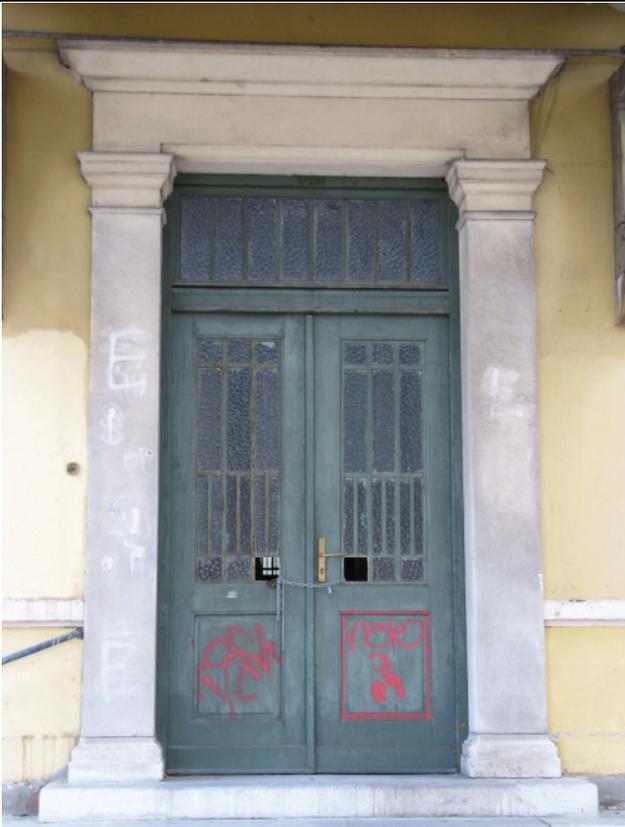
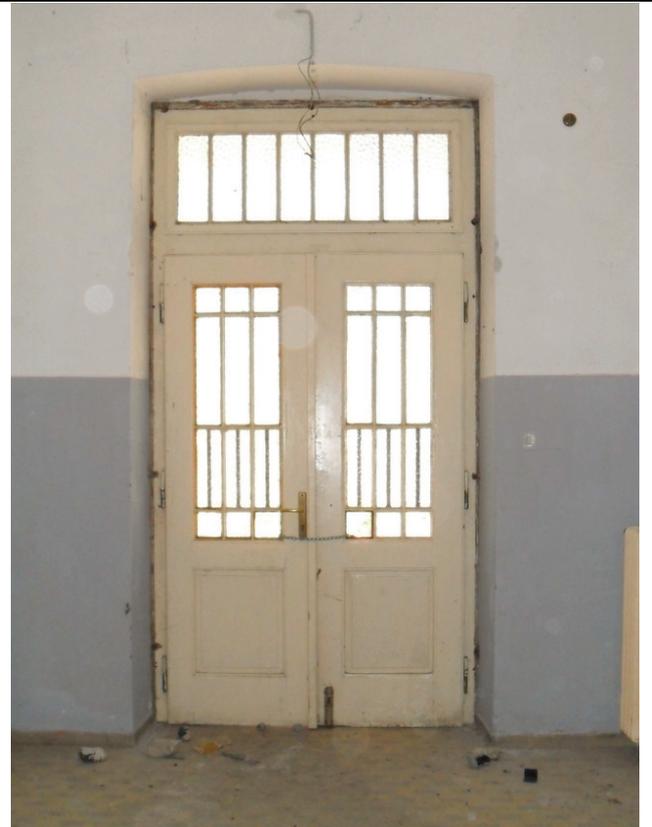
F1-EC.03

Struttura	Serramento portafinestra a due ante (riquadro centrale a specchiature vetrate e cassettonatura inferiore cieca) con sopraluce (specchiature vetrate)	Telaio fisso	Discreto
		Telaio mobile	Discreto
Materiali	Legno tinteggiato Vetro zigrinato	Vetratura	Mancante
		Elementi metallici	Buono
