## LAVORI DI RISTRUTTURAZIONE E RIQUALIFICAZIONE FUNZIONALE DEGLI EDIFICI "F1" ED "F2" PRESSO IL COMPENSORIO EX OPP DI S. GIOVANNI IN TRIESTE, AD USO DELLA FACOLTA' E DEL DIPARTIMENTO DI PSICOLOGIA

## PROGETTO ESECUTIVO

REV.	DATA	DESCRIZIONE - MOTIVO DELLA REVISIONE	REDATTO	CONTROLLATO	APPROVATO
00	06/04/2012	EMISSIONE			
TITOLO ELABORATO			AGGIORNAMENTO		
<h1>SCHEDATURA ELEMENTI DI PREGIO FABBRICATO F2</h1>			NUMERO ELABORATO		
			<h1>ED.AR.07.8</h1>		
DATA		PRATICA N°			
06/04/2012		2873			
SCALA			/		
PERCORSO FILE: M:\Pratiche\2873\2D\20100907 - ESECUTIVO\ARCHITETTONICO\2873-00-E.AR.00,0 - COPERTINE-00.dwg

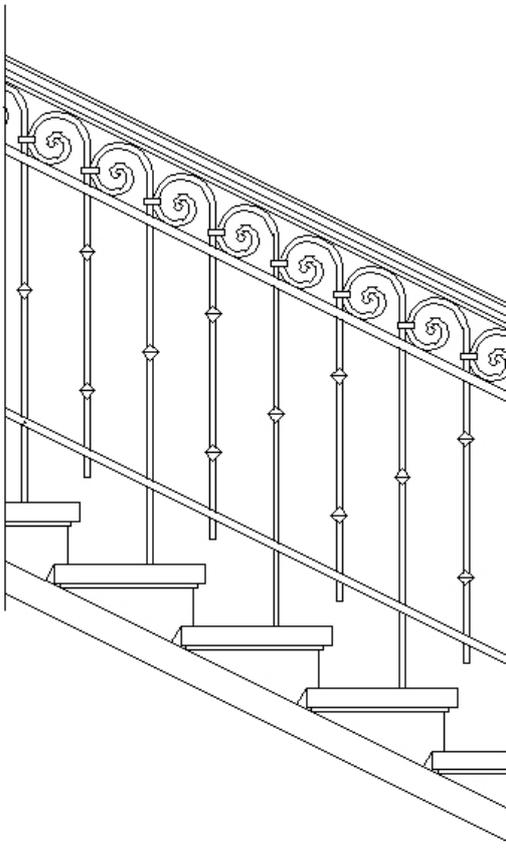
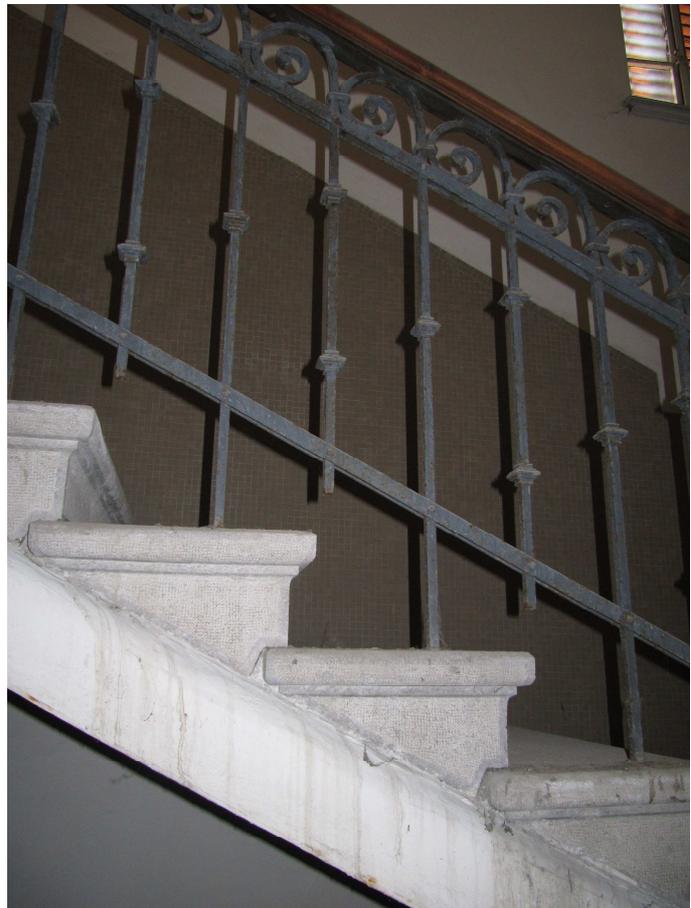
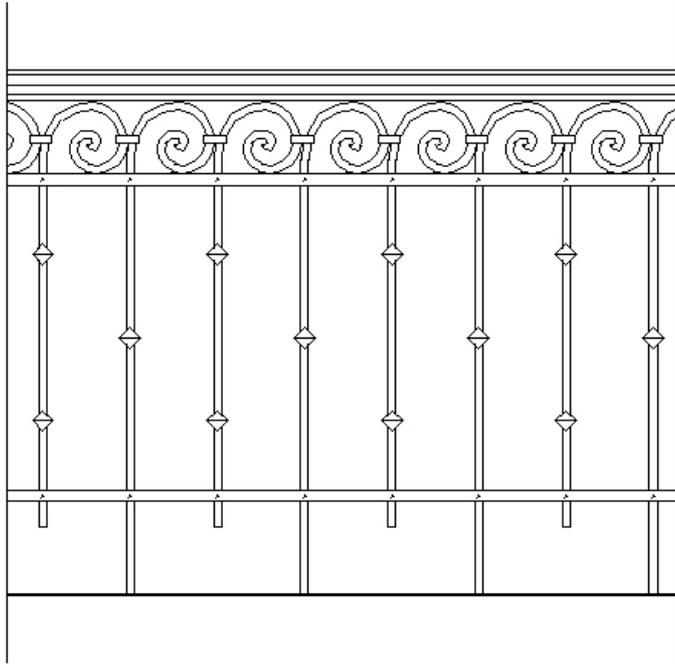
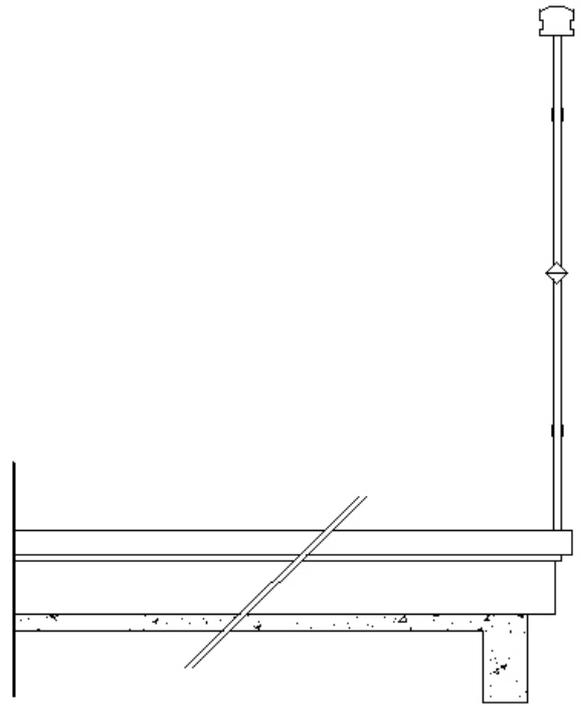
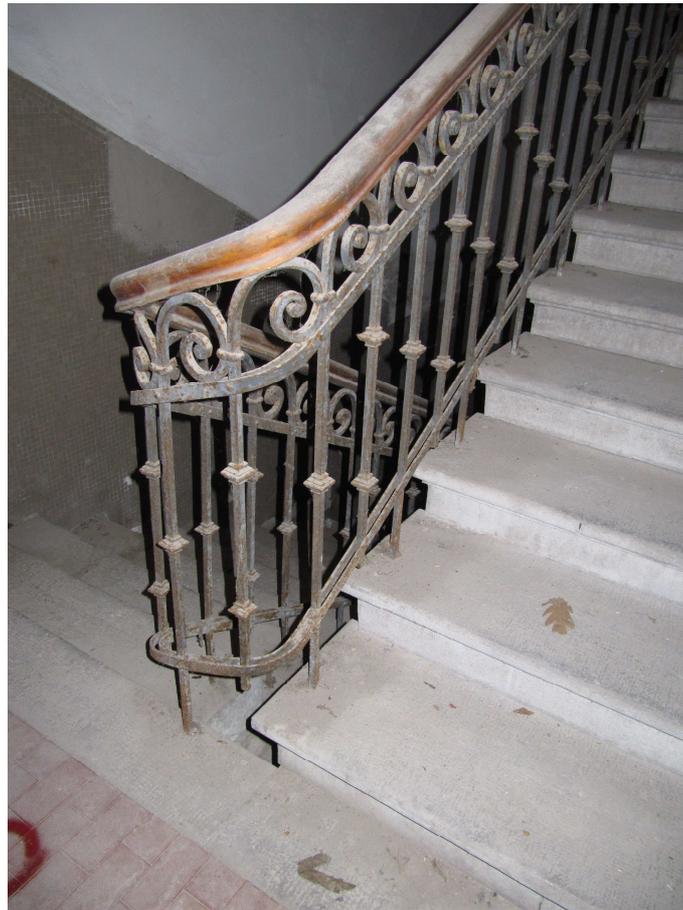
F2-PC.01

VANO SCALE LATERALE

Scala con gradini monolitici in pietra d'Aurisina bocciardata e ringhiera in ferro lavorato e verniciato color nero con passamaneria in legno verniciato naturale

Discreto

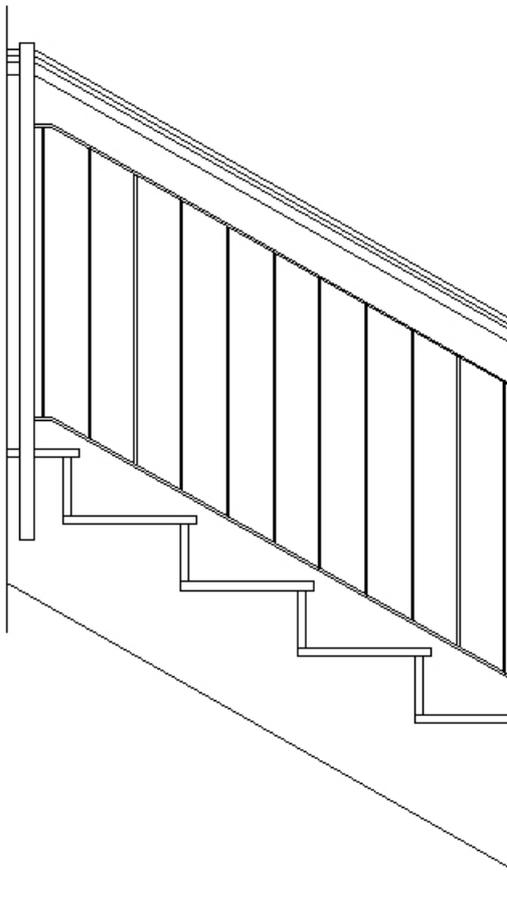
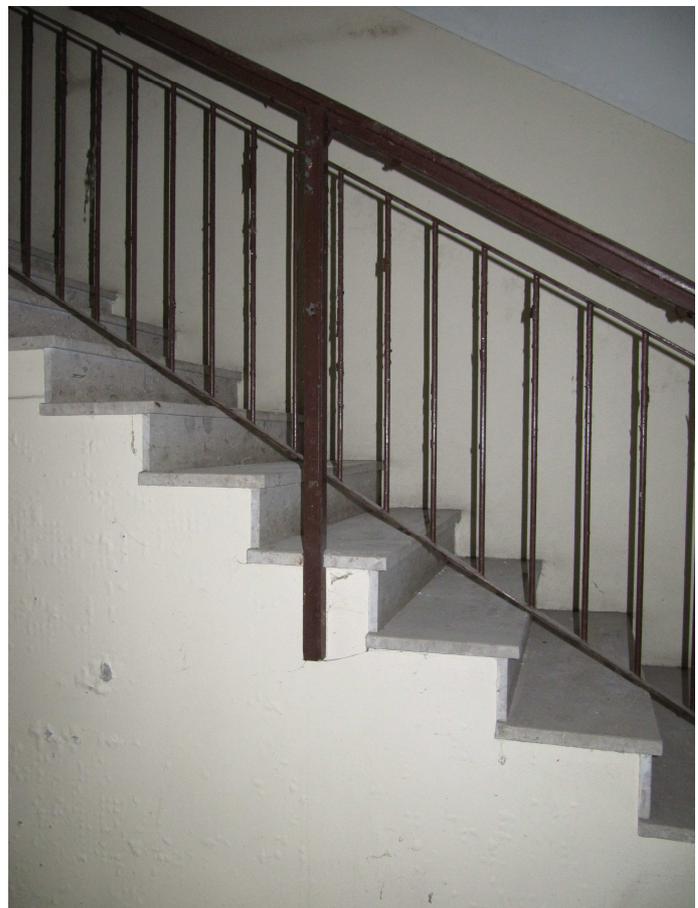
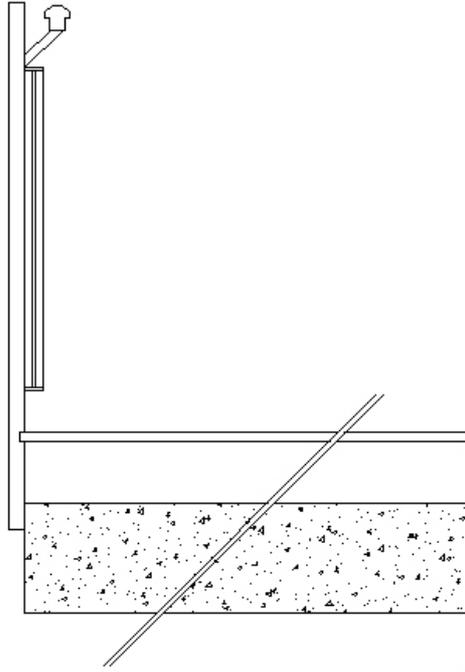
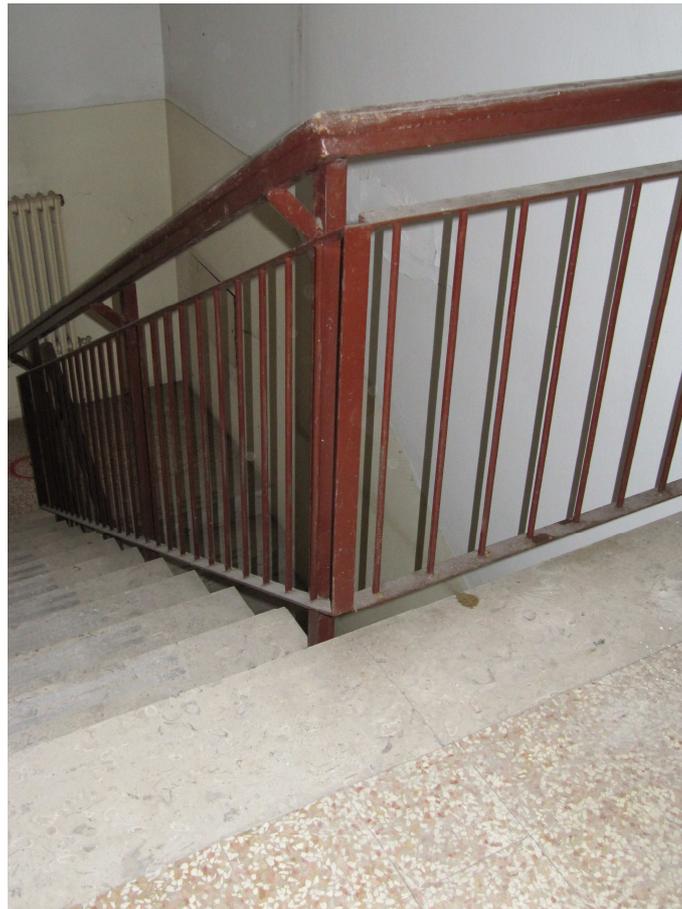
F2-PC.02

VANO SCALE INGRESSO

Scala con da pedate ed alzate in pietra d'Aurisina levigata e ringhiera in ferro e verniciato color marrone con passamaneria in legno verniciato marrone

Discreto

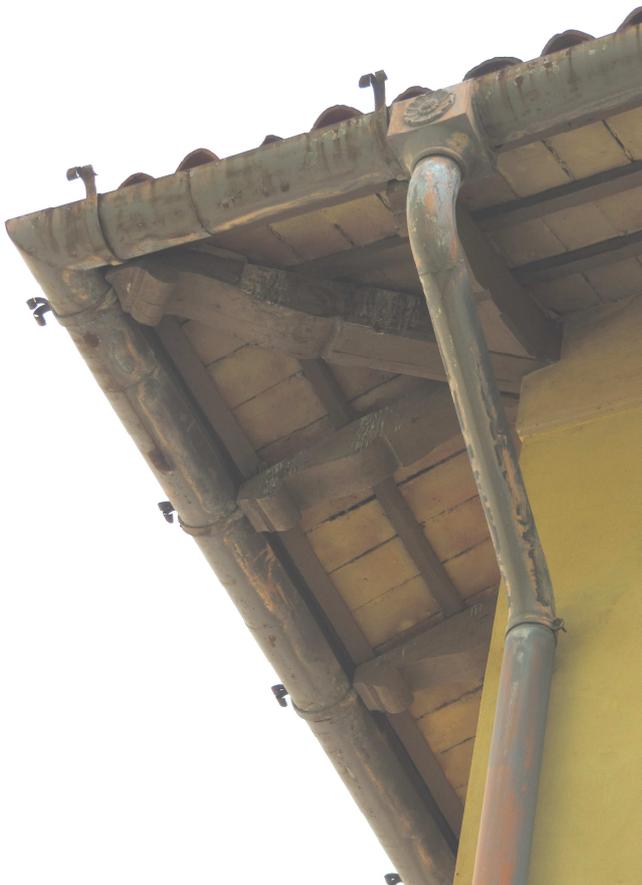
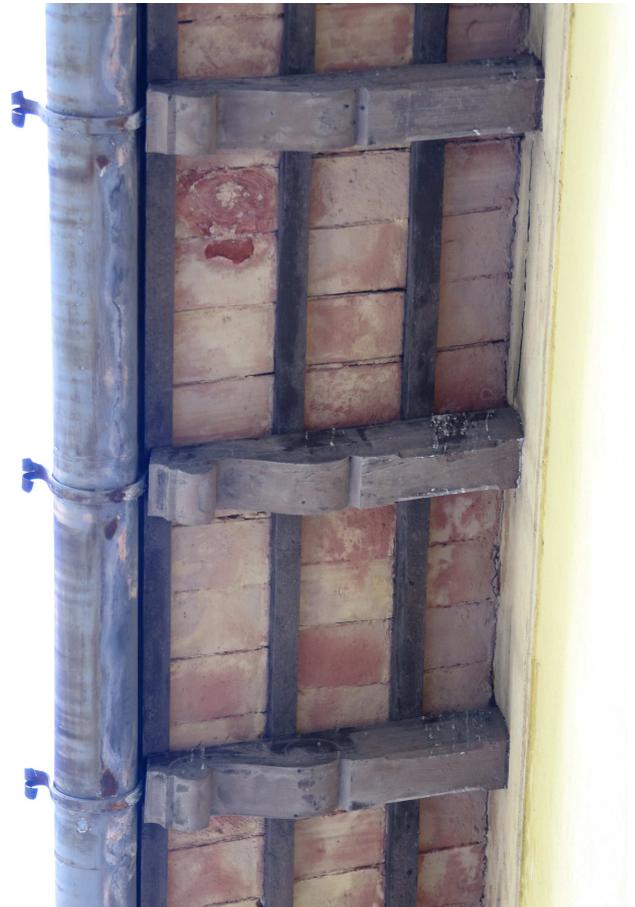
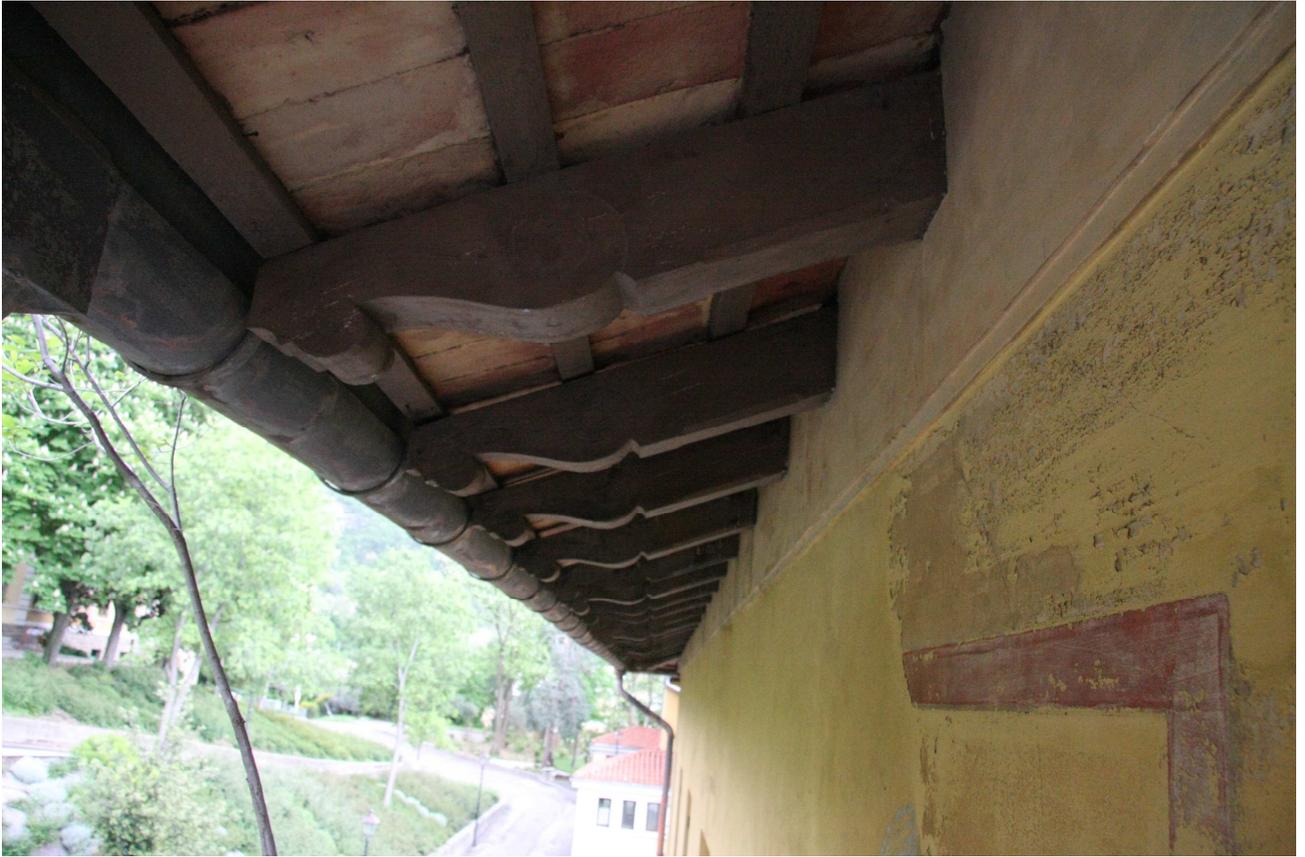
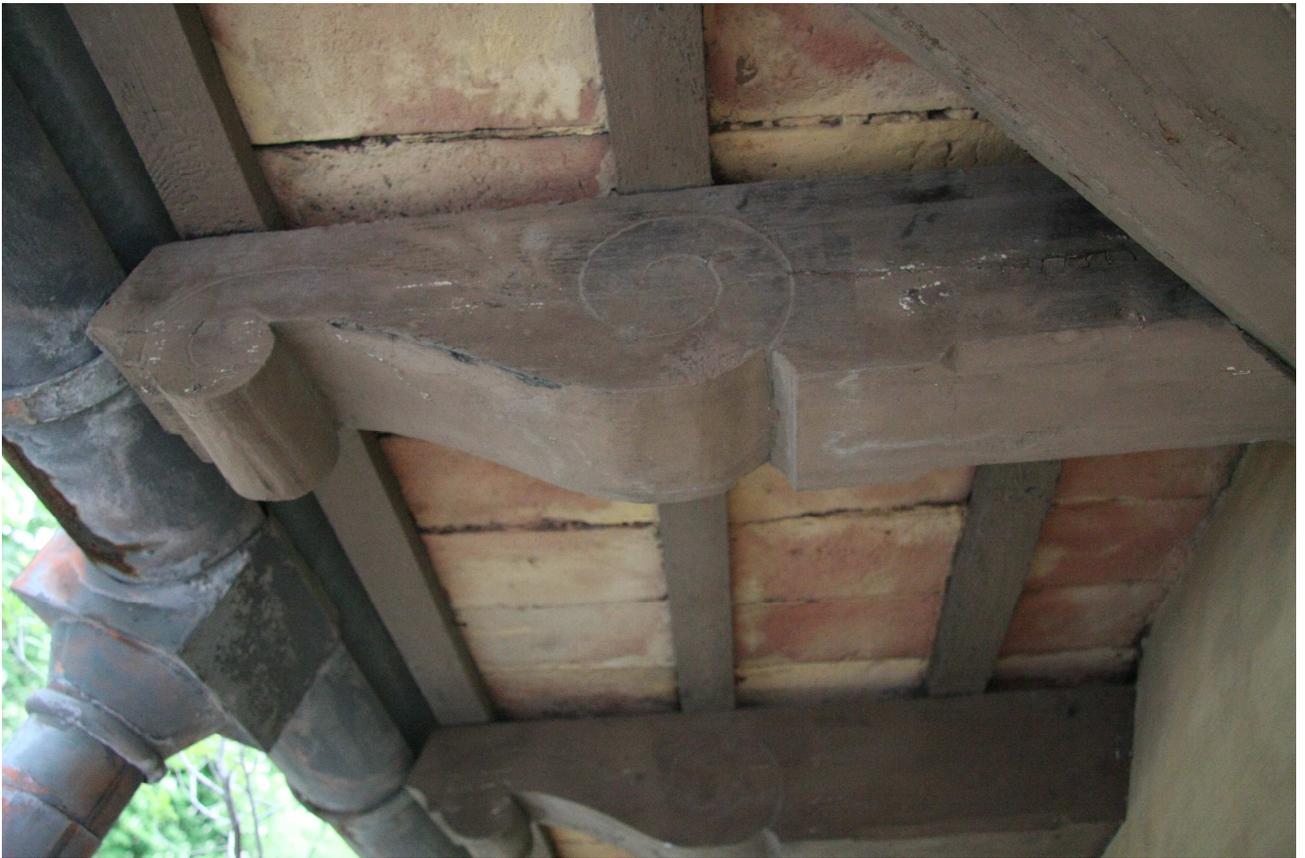
F2-PC.03

LINDA

Linda in struttura lignea, tavellatura in laterizio, manto di copertura in coppi rossi e grondaia in lamiera metallica

Cattivo

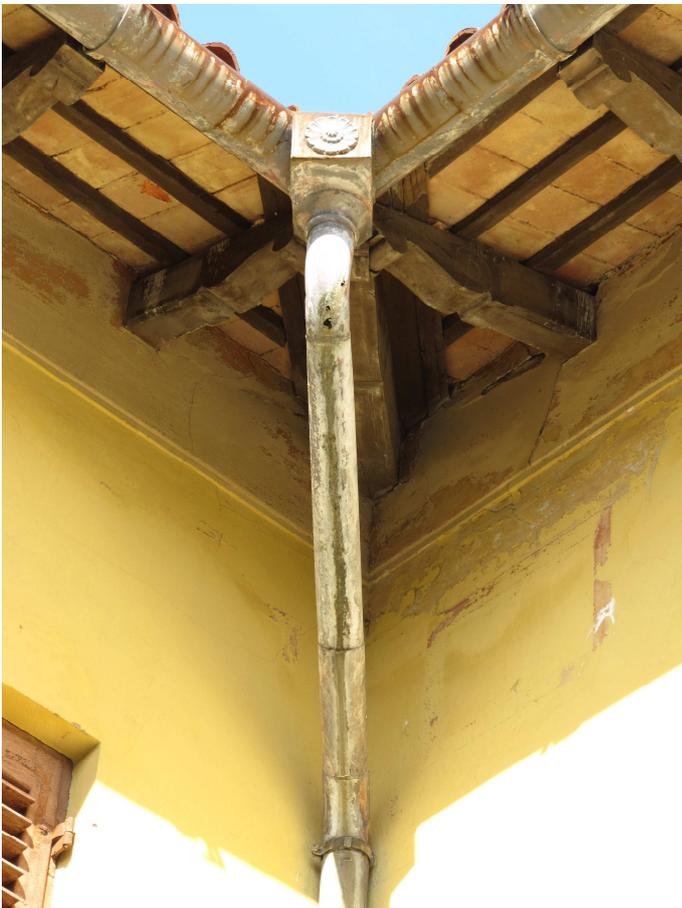
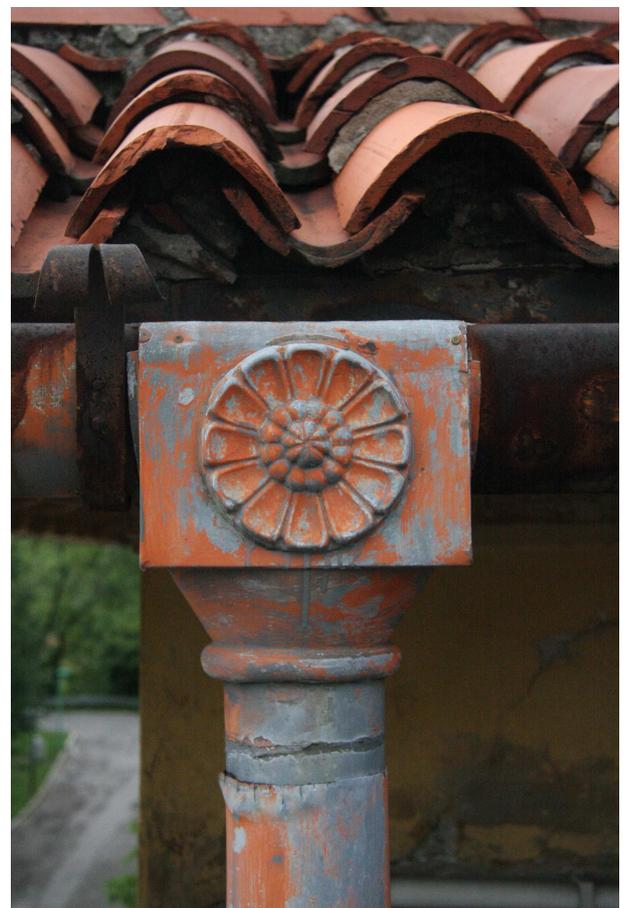
F2-PC.04

PLUVIALI

Cassetta di raccordo per pluviali in lamiera metallica

Cattivo

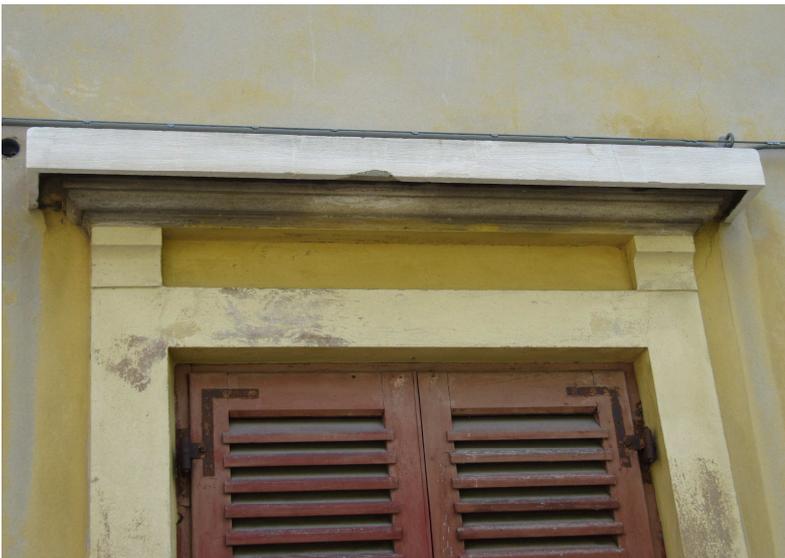
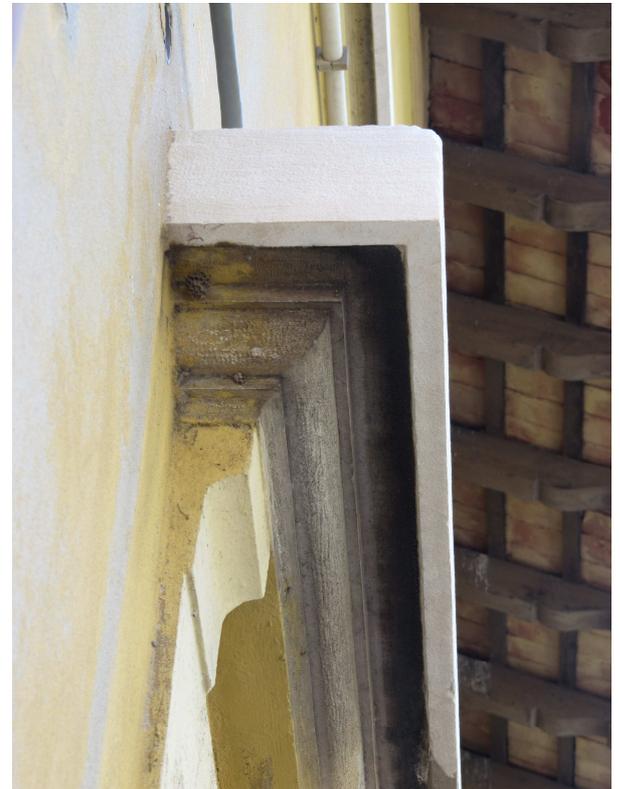
F2-PC.05

MENSOLE SOPRA FINESTRA

Mensole in pietra d'Aurisina bocciardata

Buono

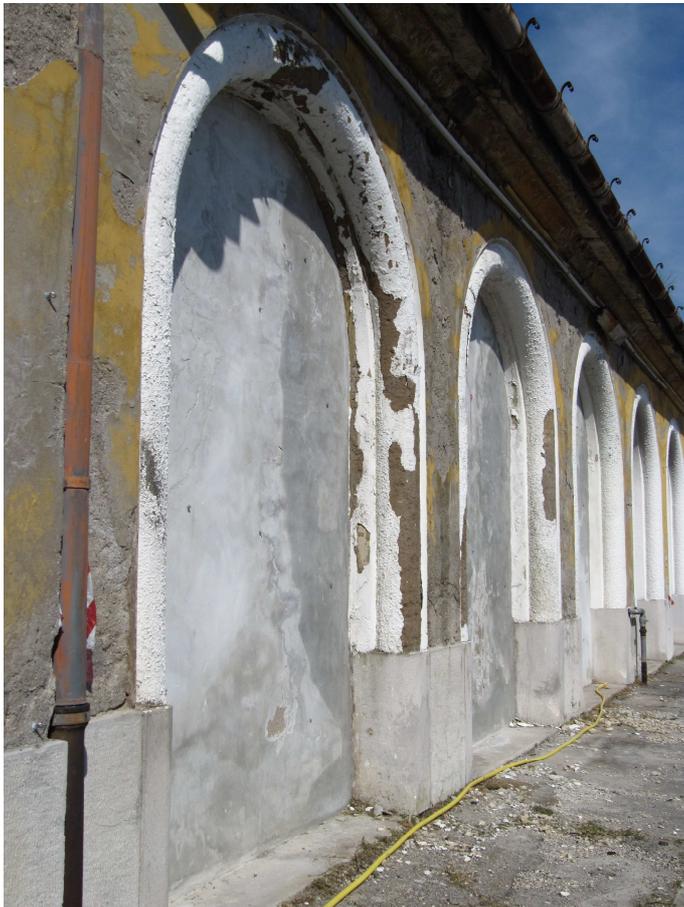
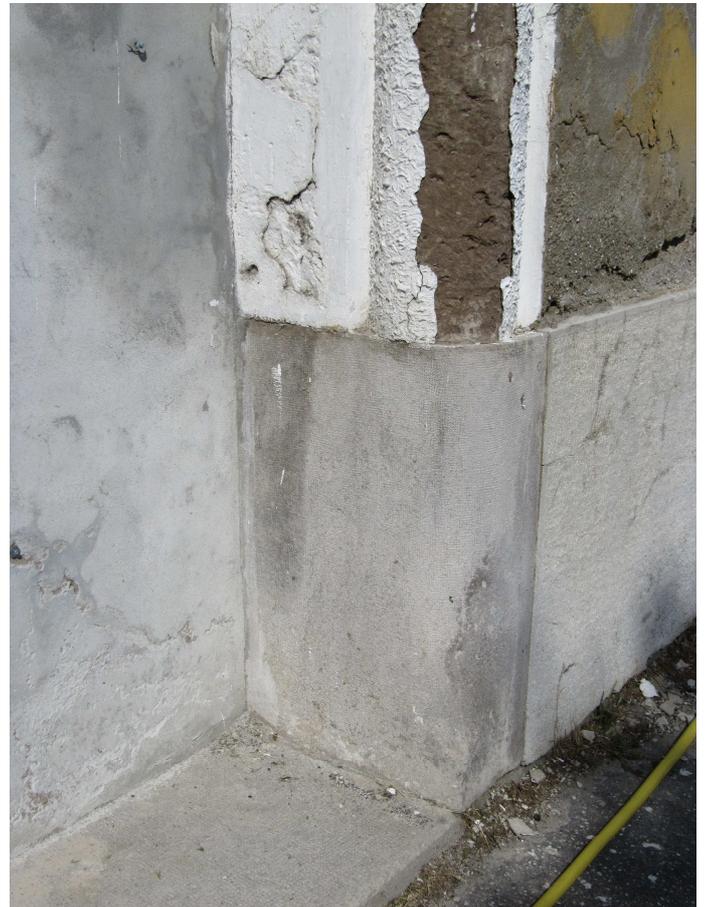
F2-PC.06

FORATURE AD ARCO

Foratura ad arco con cornice costruita con modanature ad intonaco

Cattivo
