LAVORI DI RISTRUTTURAZIONE E RIQUALIFICAZIONE FUNZIONALE DEGLI EDIFICI "F1" ED "F2" PRESSO IL COMPENSORIO EX OPP DI S. GIOVANNI IN TRIESTE, AD USO DELLA FACOLTA' E DEL DIPARTIMENTO DI PSICOLOGIA

MAPPATURA DEI MATERIALI CONTENENTI AMIANTO

**Università di Trieste
Edifici F1 e F2
Area Ex O.P.P.**

**Prima emissione: 08 febbraio 2012
Aggiornamento previsto : 12 mesi**

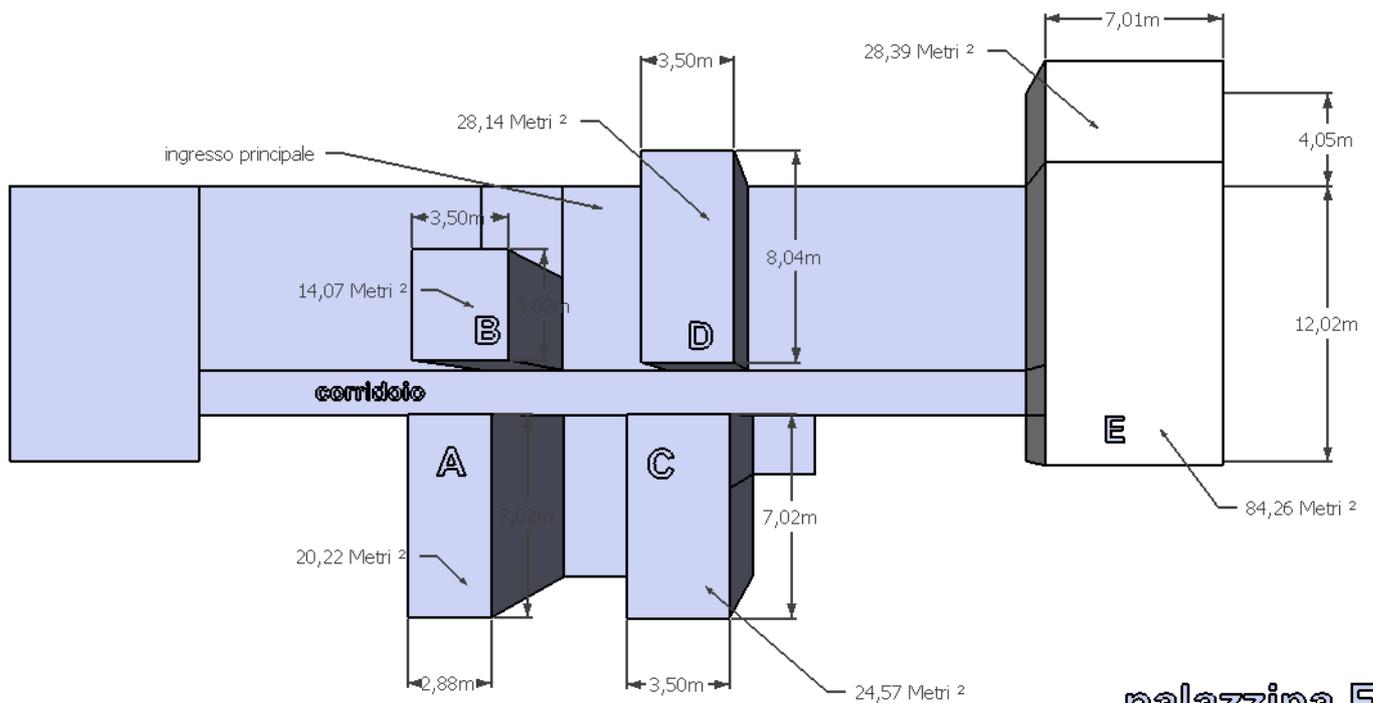
palazzina F1 p.t.

in rilievo le stanze con il pavimento
in vinil amianto

In rilievo le stanze con pavimenti vinyl amianto

A foto 1 B foto 2 C foto 3 D foto 4 E foto 5

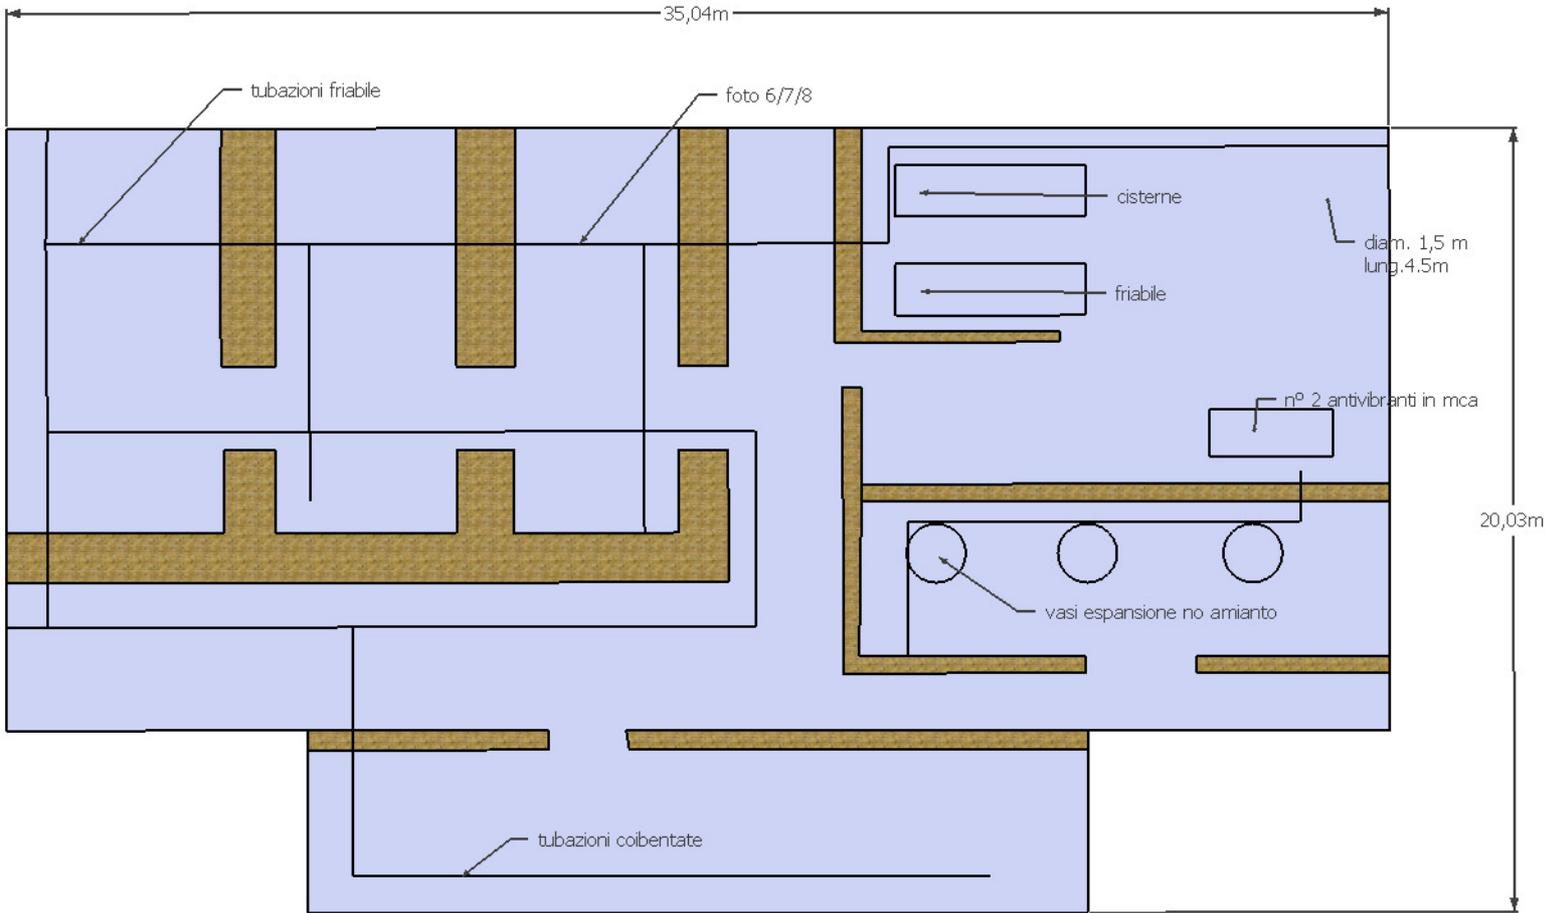
Palazzina F2 sotterraneo

totale metri circuito coibentato
m 353
