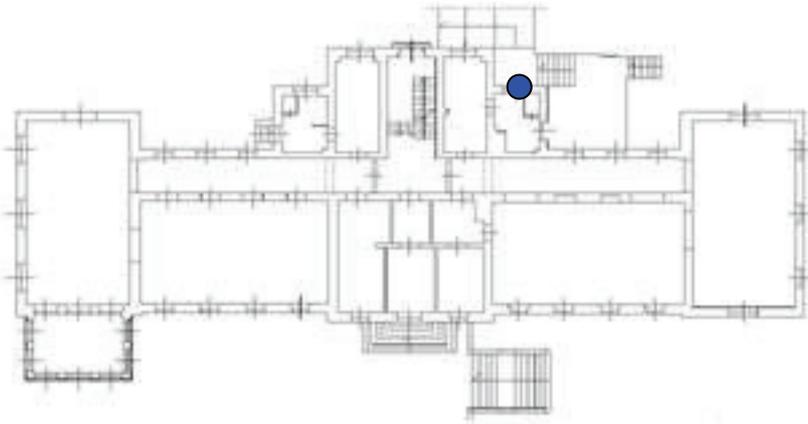
F1-ED.02

Struttura	Serramento a quattro ante (tre specchiature vetrate) con doppio soprauce (due specchiature vetrate) e inferriata antintrusione.	Telaio fisso	Discreto
		Telaio mobile	Discreto
Materiali	Legno tinteggiato Vetro zigrinato e trasparente Metallo verniciato	Vetratura	Integra
		Elementi metallici	Maniglia mancante

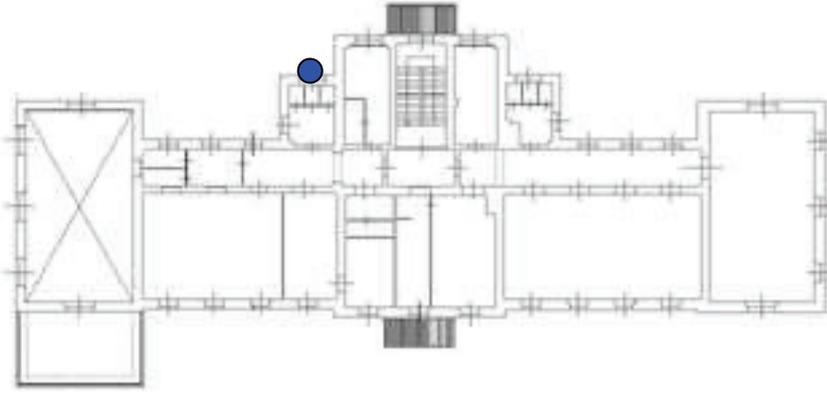
F1-ED.03

Struttura	Serramento a quattro ante (tre specchiature vetrate) con doppio sopraffuce (due specchiature vetrate).	Telaio fisso	Discreto
		Telaio mobile	Discreto
Materiali	Legno tinteggiato Vetro zigrinato e trasparente	Vetratura	Integra
		Elementi metallici	Maniglia mancante

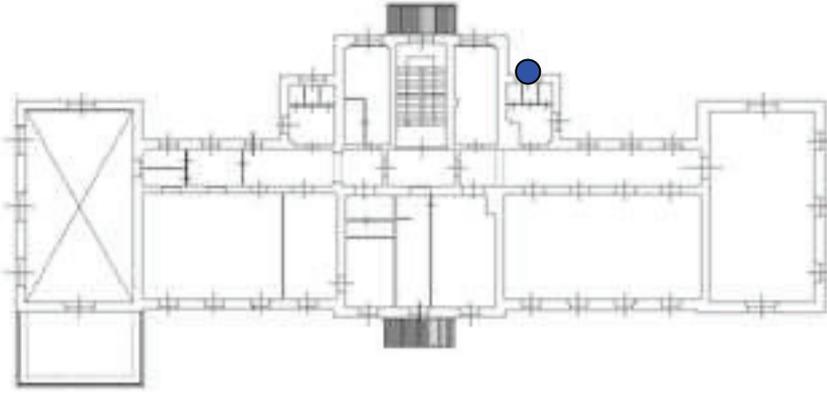
F1-ED.04

Struttura	Serramento a quattro ante (tre specchiature vetrate) con doppio sopraffine (due specchiature vetrate).	Telaio fisso	Discreto
		Telaio mobile	Discreto
Materiali	Legno tinteggiato Vetro zigrinato e trasparente	Vetratura	Integra
		Elementi metallici	Maniglia mancante

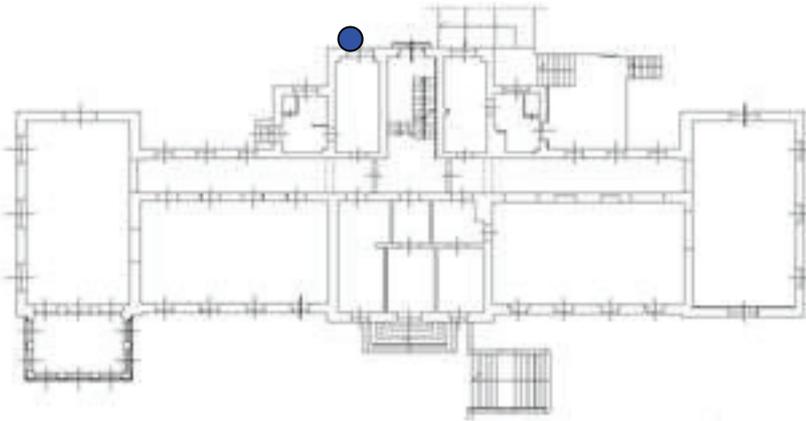
F1-EE.01

Struttura	Serramento doppio a due ante (sei specchiature vetrate) con doppio sopraluce (due specchiature vetrate) e inferriata antintrusione.	Telaio fisso	Discreto
		Telaio mobile	Discreto
Materiali	Legno tinteggiato Vetro trasparente Metallo verniciato	Vetratura	Integra
		Elementi metallici	Maniglia mancante

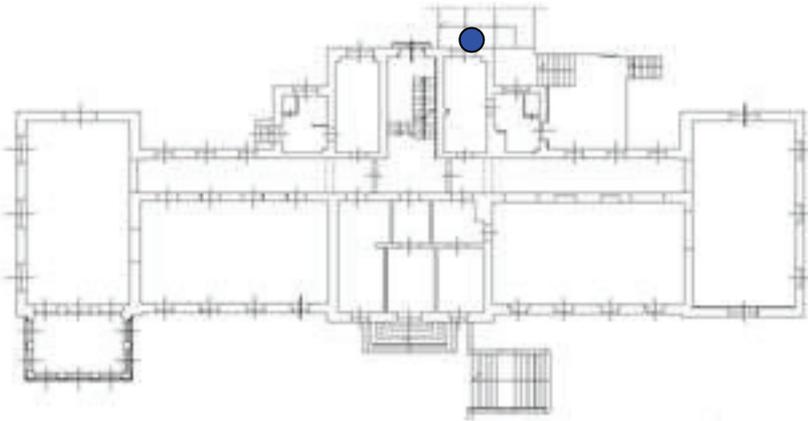
F1-EE.02

Struttura	Serramento doppio a due ante (sei specchiature vetrate) con doppio sopraluce (due specchiature vetrate) e inferriata antintrusione.	Telaio fisso	Discreto
		Telaio mobile	Discreto
Materiali	Legno tinteggiato Vetro trasparente Metallo verniciato	Vetratura	Integra
		Elementi metallici	Maniglia mancante

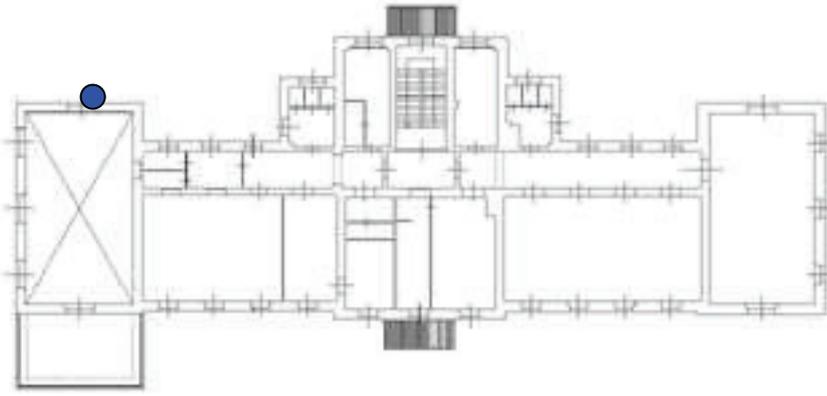
F1-EE.03

Struttura	Serramento doppio a due ante (sei specchiature vetrate) con doppio sopraluce (due specchiature vetrate).	Telaio fisso	Discreto
		Telaio mobile	Discreto
Materiali	Legno tinteggiato Vetro trasparente	Vetratura	Integra
		Elementi metallici	Maniglia mancante

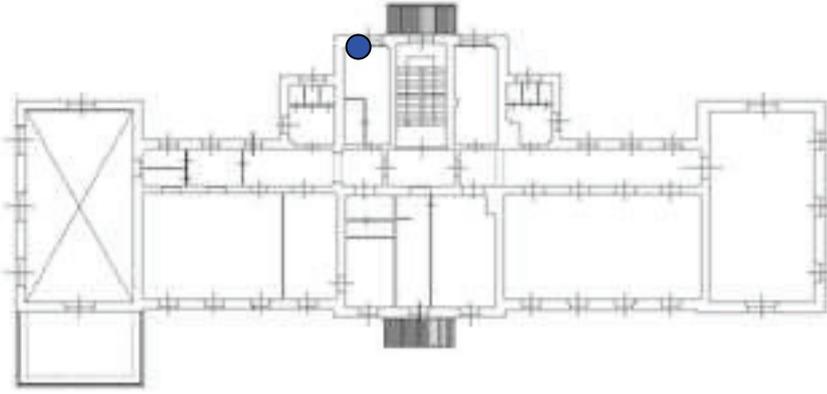
F1-EE.04

Struttura	Serramento doppio a due ante (sei specchiature vetrate) con doppio sopraffuce (due specchiature vetrate).	Telaio fisso	Discreto
		Telaio mobile	Discreto
Materiali	Legno tinteggiato Vetro trasparente	Vetratura	Integra
		Elementi metallici	Maniglia mancante

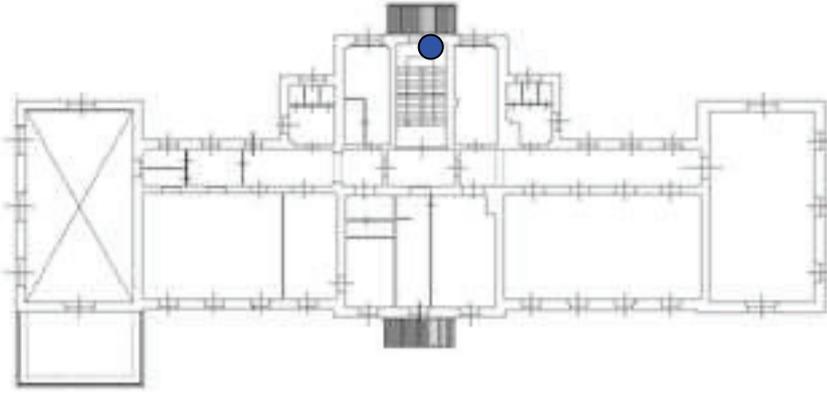
F1-EE.05

Struttura	Serramento doppio a due ante (sei specchiature vetrate) con doppio sopraluce (due specchiature vetrate).	Telaio fisso	Discreto
		Telaio mobile	Discreto
Materiali	Legno tinteggiato Vetro trasparente	Vetratura	Integra
		Elementi metallici	Maniglia mancante

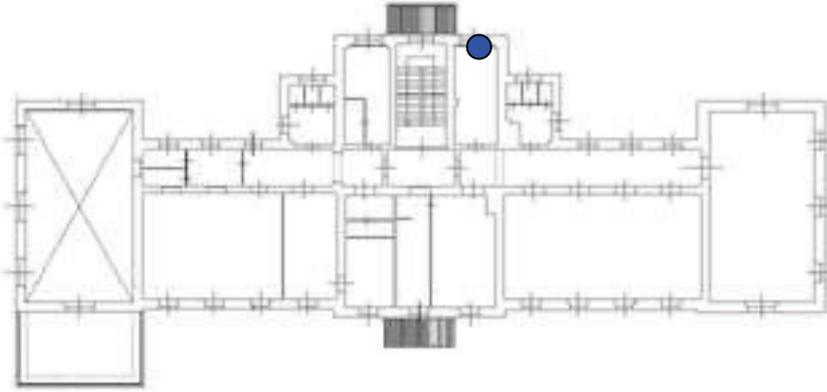
F1-EE.06

Struttura	Serramento doppio a due ante (sei specchiature vetrate) con doppio sopraffuce (due specchiature vetrate).	Telaio fisso	Cattivo
		Telaio mobile	Discreto
Materiali	Legno tinteggiato Vetro trasparente e zigrinato	Vetratura	Integra
		Elementi metallici	Maniglia mancante

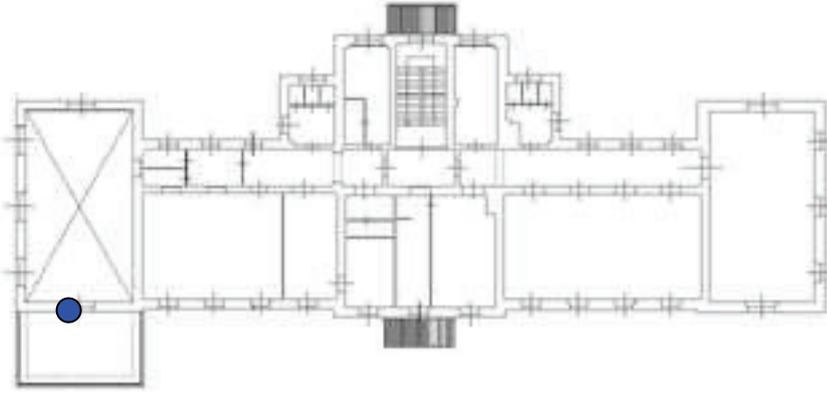
F1-EE.07

Struttura	Serramento doppio a due ante (sei specchiature vetrate) con doppio sopraluce (due specchiature vetrate), dotato di oscuranti lignei a battente.	Telaio fisso	Discreto
		Telaio mobile	Discreto
Materiali	Legno tinteggiato Vetro trasparente	Vetratura	Integra
		Elementi metallici	Buono

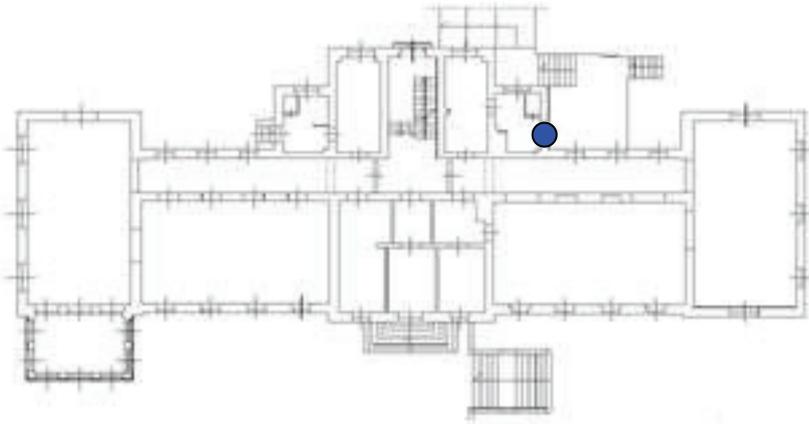
F1-EF.01

Struttura	Serramento a due ante (tre specchiature vetrate) con soprauce (due specchiature vetrate), dotato di oscuranti lignei a battente.	Telaio fisso	Discreto
		Telaio mobile	Discreto
Materiali	Legno tinteggiato Vetro trasparente	Vetratura	Integra
		Elementi metallici	Maniglia mancante

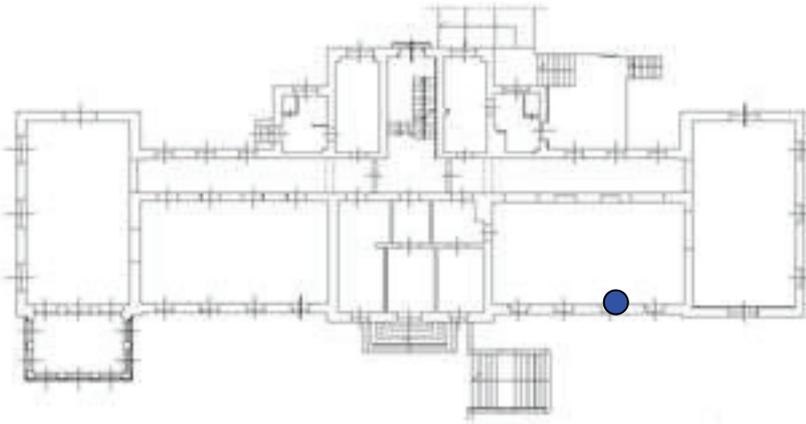
F1-EF.02

Struttura	Serramento a due ante (tre specchiature vetrate) con sopra luce (due specchiature vetrate), dotato di oscuranti lignei a battente.	Telaio fisso	Discreto
		Telaio mobile	Discreto
Materiali	Legno tinteggiato Vetro trasparente	Vetratura	Integra
		Elementi metallici	Maniglia mancante

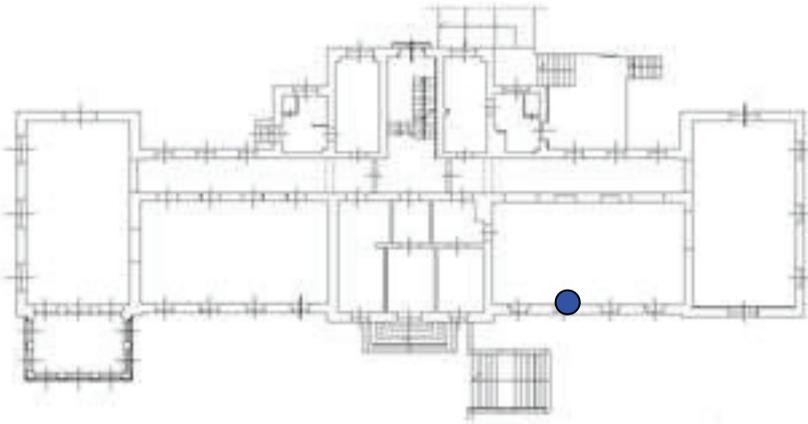
F1-EF.03

Struttura	Serramento a due ante (tre specchiature vetrate) con soprauce (due specchiature vetrate), dotato di oscuranti lignei a battente.	Telaio fisso	Discreto
		Telaio mobile	Discreto
Materiali	Legno tinteggiato Vetro trasparente	Vetratura	Integra
		Elementi metallici	Maniglia mancante

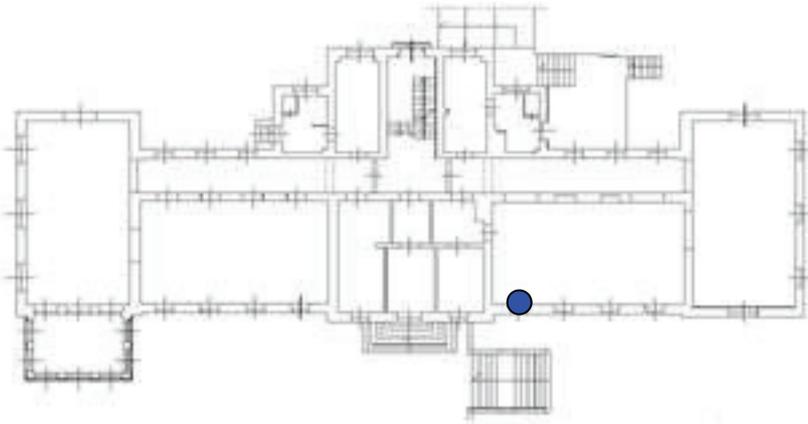
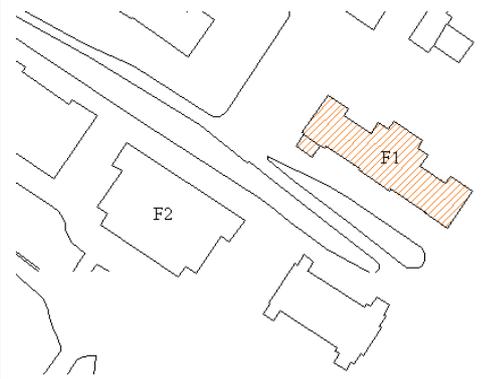
F1-EF.04

Struttura	Serramento a due ante (tre specchiature vetrate) con sopra luce (due specchiature vetrate), dotato di oscuranti lignei a battente.	Telaio fisso	Discreto
		Telaio mobile	Discreto
Materiali	Legno tinteggiato Vetro trasparente	Vetratura	Integra
		Elementi metallici	Maniglia mancante

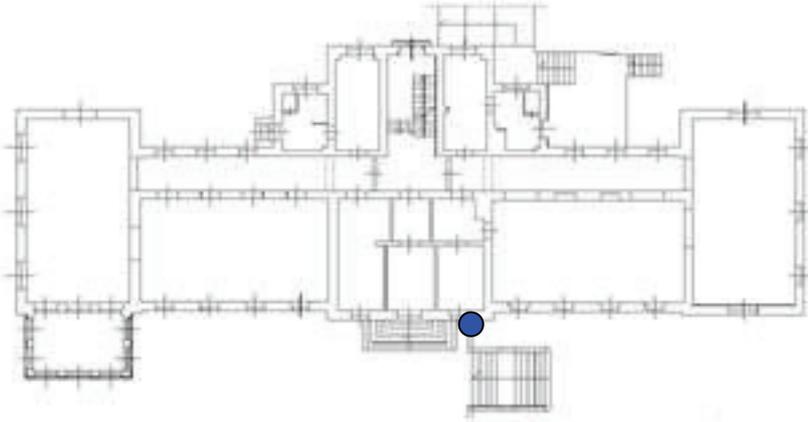
F1-EF.05

Struttura	Serramento a due ante (tre specchiature vetrate) con soprauce (due specchiature vetrate), dotato di oscuranti lignei a battente.	Telaio fisso	Discreto
		Telaio mobile	Discreto
Materiali	Legno tinteggiato Vetro trasparente	Vetratura	Integra
		Elementi metallici	Maniglia mancante

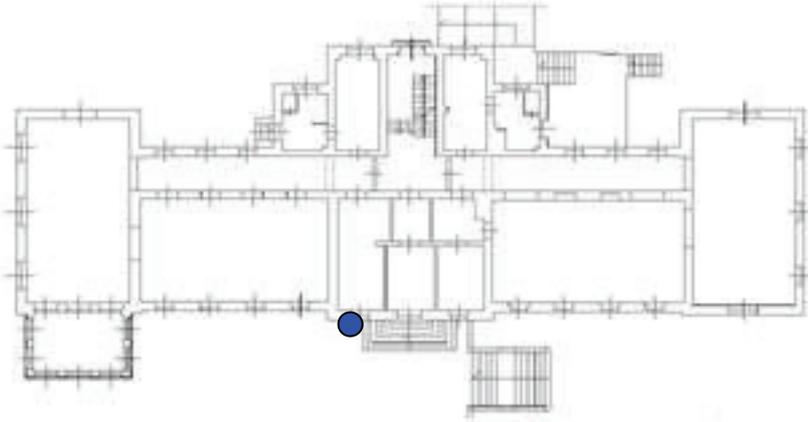
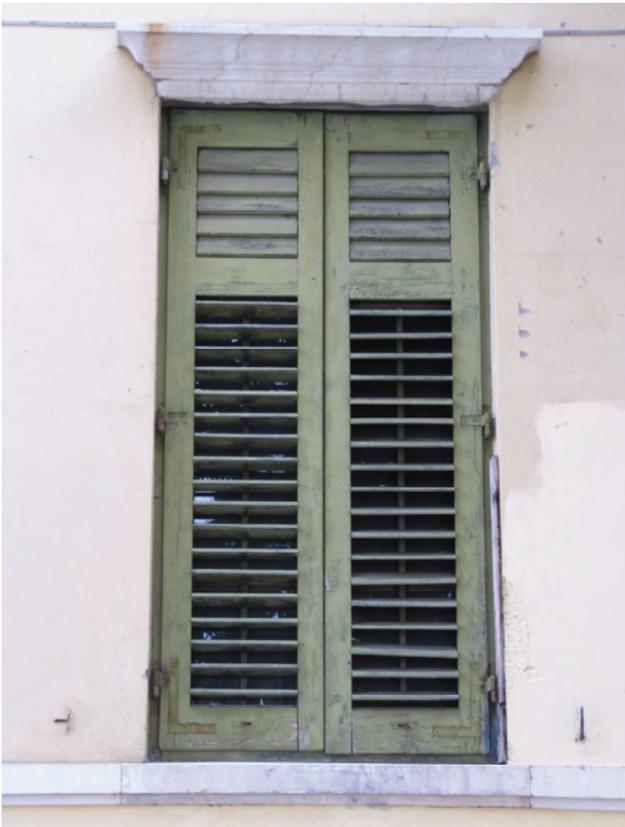
F1-EF.06

Struttura	Serramento a due ante (tre specchiature vetrate) con soprauce (due specchiature vetrate), dotato di oscuranti lignei a battente.	Telaio fisso	Discreto
		Telaio mobile	Discreto
Materiali	Legno tinteggiato Vetro trasparente	Vetratura	Integra
		Elementi metallici	Maniglia mancante

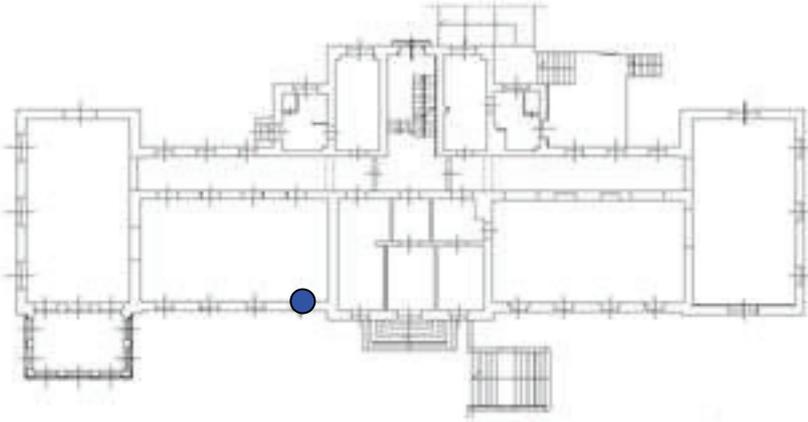
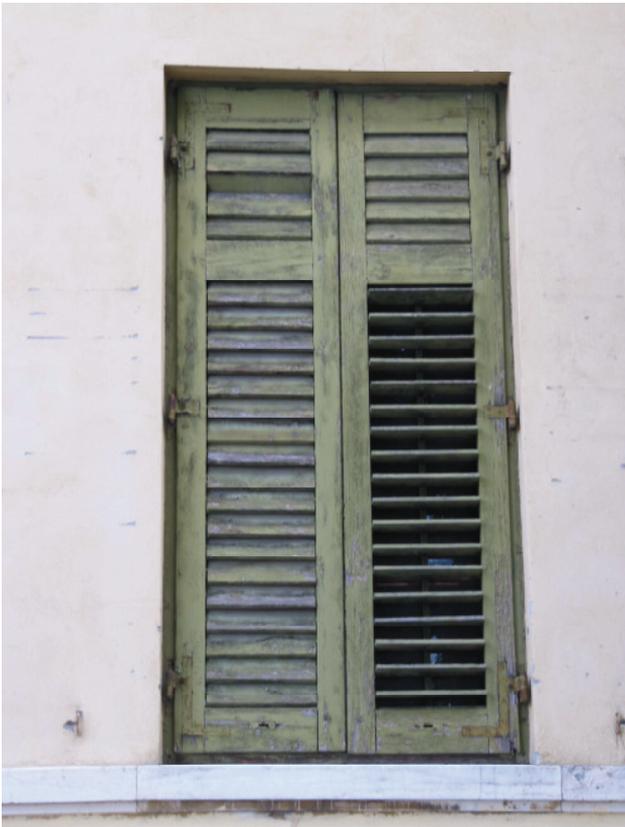
F1-EF.07

Struttura	Serramento a due ante (tre specchiature vetrate) con soprauce (due specchiature vetrate), dotato di oscuranti lignei a battente.	Telaio fisso	Discreto
		Telaio mobile	Discreto
Materiali	Legno tinteggiato Vetro trasparente	Vetratura	Integra
		Elementi metallici	Maniglia mancante

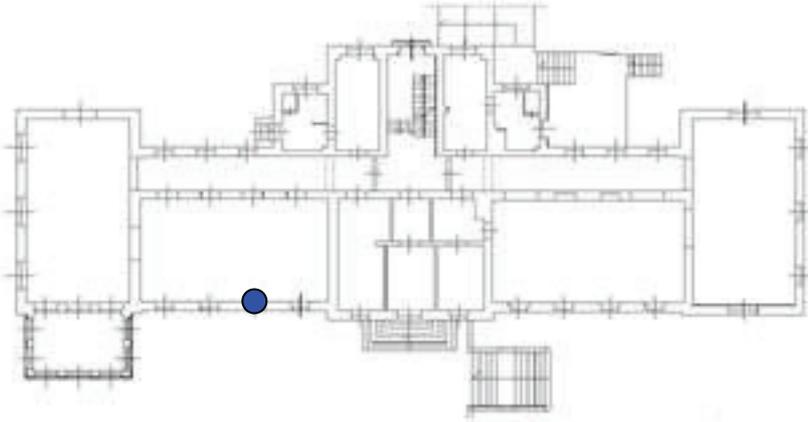
F1-EF.08

Struttura	Serramento a due ante (tre specchiature vetrate) con sopra luce (due specchiature vetrate), dotato di oscuranti lignei a battente.	Telaio fisso	Discreto
		Telaio mobile	Discreto
Materiali	Legno tinteggiato Vetro trasparente	Vetratura	Integra
		Elementi metallici	Maniglia mancante

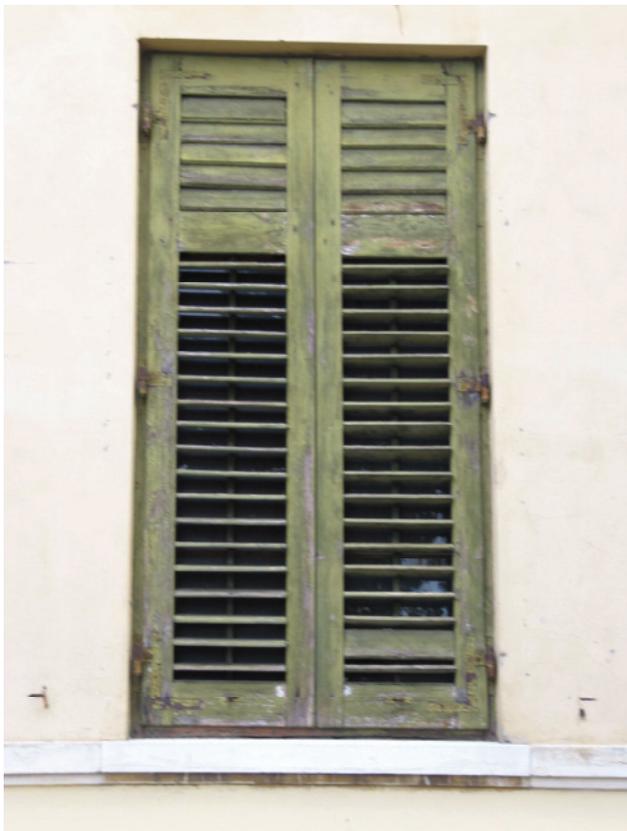
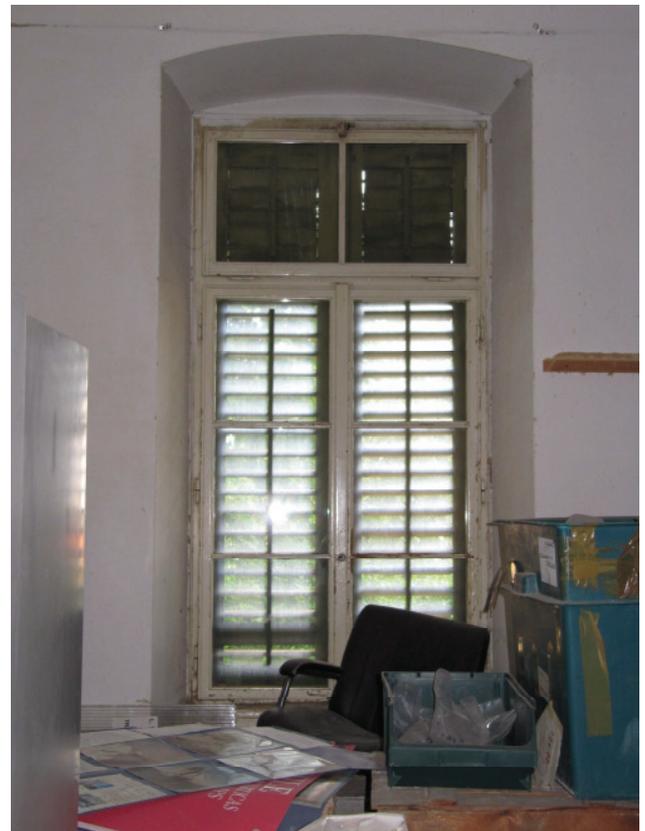
F1-EF.09

Struttura	Serramento a due ante (tre specchiature vetrate) con soprauce (due specchiature vetrate), dotato di oscuranti lignei a battente.	Telaio fisso	Discreto
		Telaio mobile	Discreto
Materiali	Legno tinteggiato Vetro trasparente	Vetratura	Integra
		Elementi metallici	Maniglia mancante

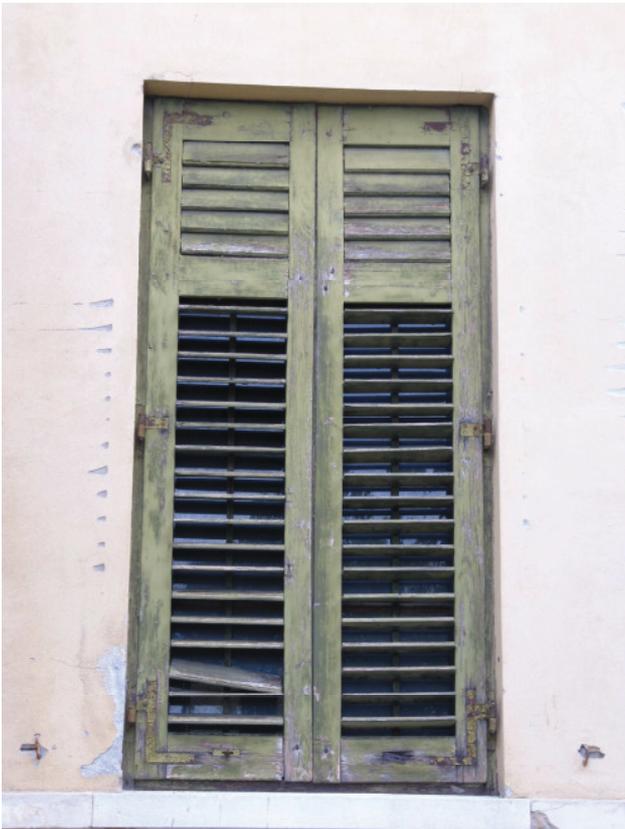
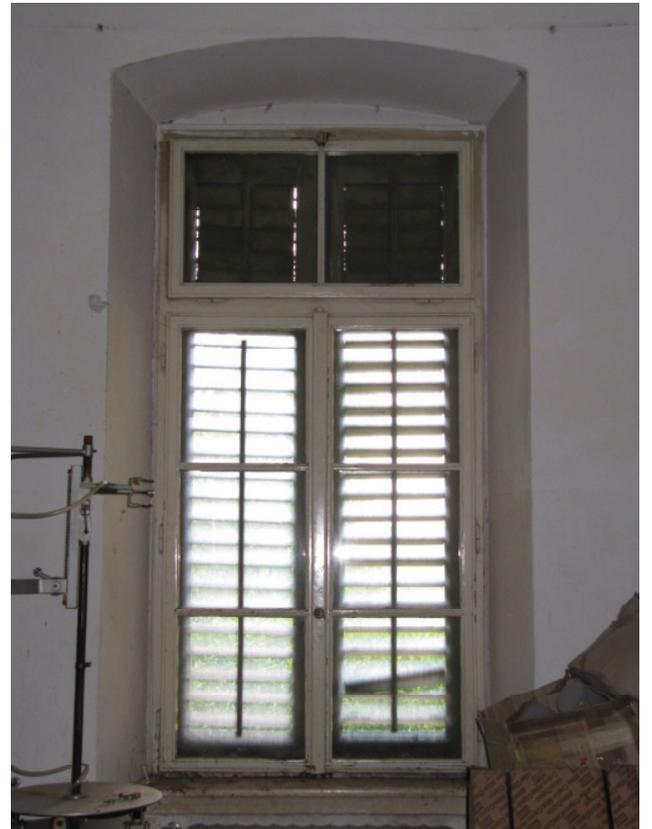
F1-EF.10

Struttura	Serramento a due ante (tre specchiature vetrate) con soprauce (due specchiature vetrate), dotato di oscuranti lignei a battente.	Telaio fisso	Discreto
		Telaio mobile	Discreto
Materiali	Legno tinteggiato Vetro trasparente	Vetratura	Integra
		Elementi metallici	Maniglia mancante

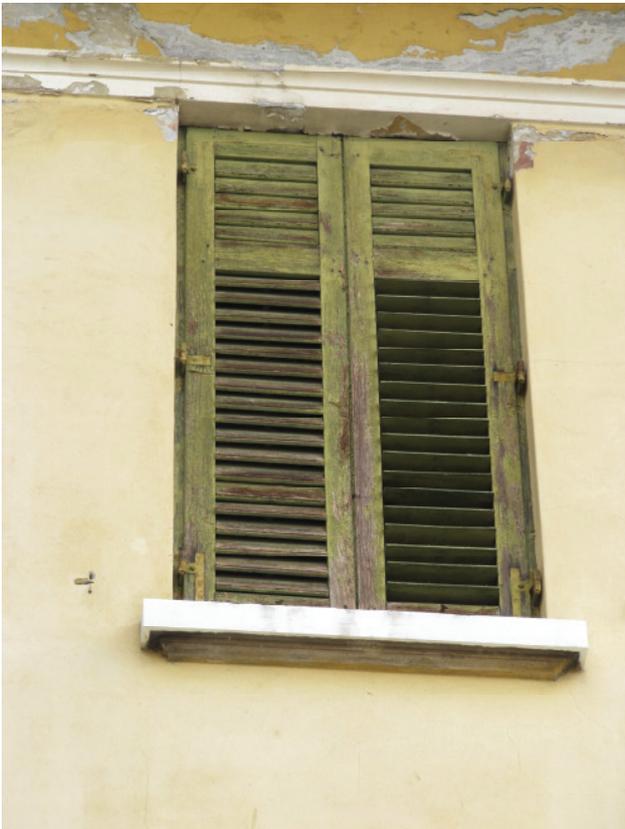
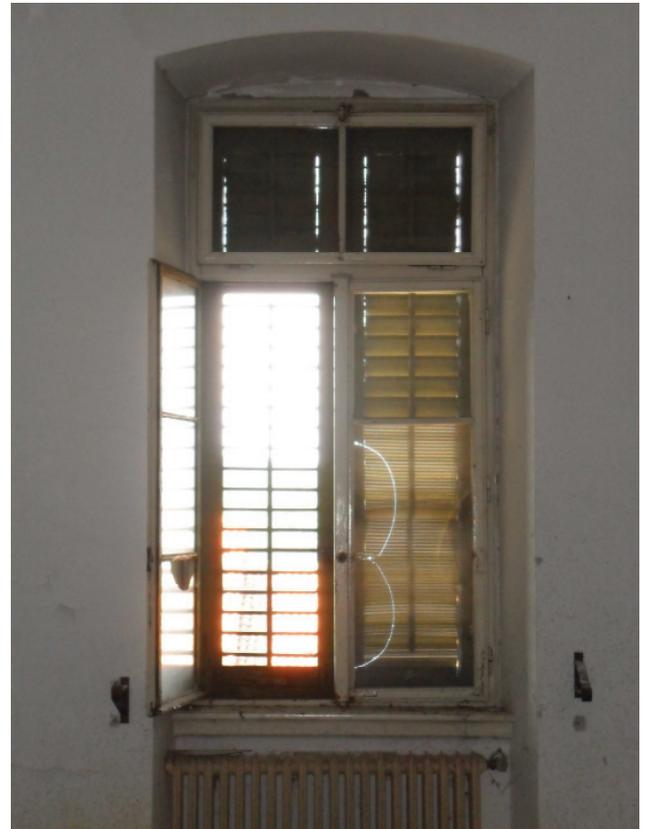
F1-EF.11

Struttura	Serramento a due ante (tre specchiature vetrate) con sopra luce (due specchiature vetrate), dotato di oscuranti lignei a battente.	Telaio fisso	Discreto
		Telaio mobile	Discreto
Materiali	Legno tinteggiato Vetro trasparente	Vetratura	Rotta
		Elementi metallici	Maniglia mancante

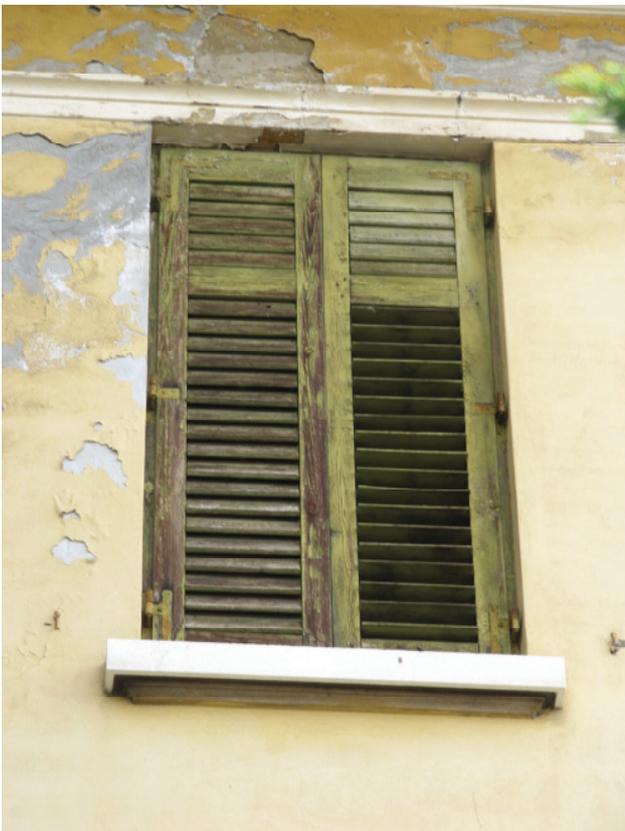
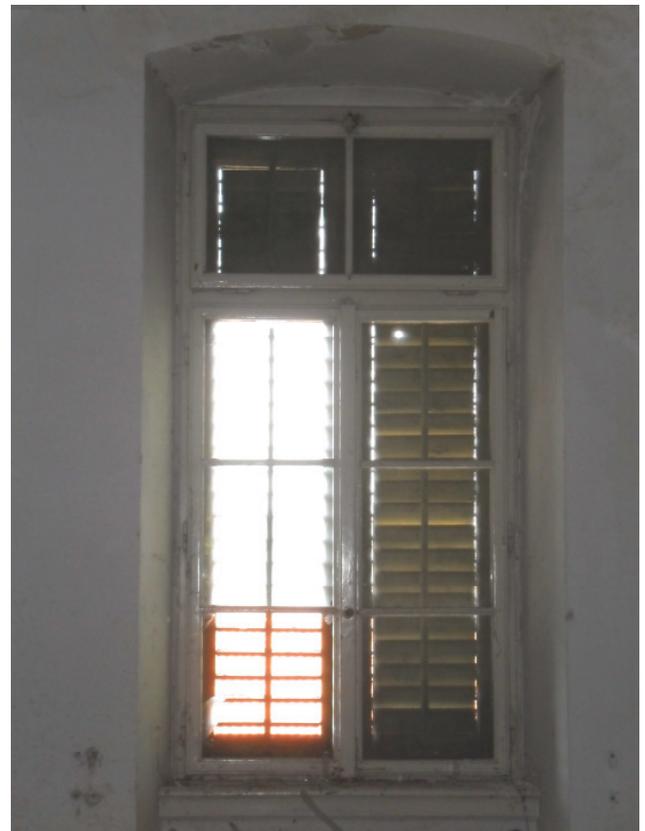
F1-EF.12

Struttura	Serramento a due ante (tre specchiature vetrate) con sopra luce (due specchiature vetrate), dotato di oscuranti lignei a battente.	Telaio fisso	Discreto
		Telaio mobile	Discreto
Materiali	Legno tinteggiato Vetro trasparente	Vetratura	Mancante parzialmente
		Elementi metallici	Maniglia mancante

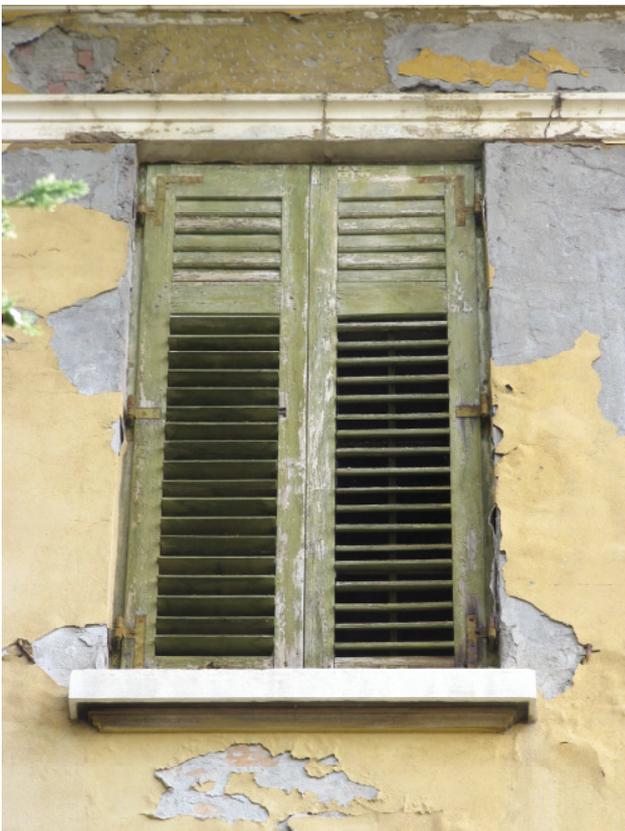
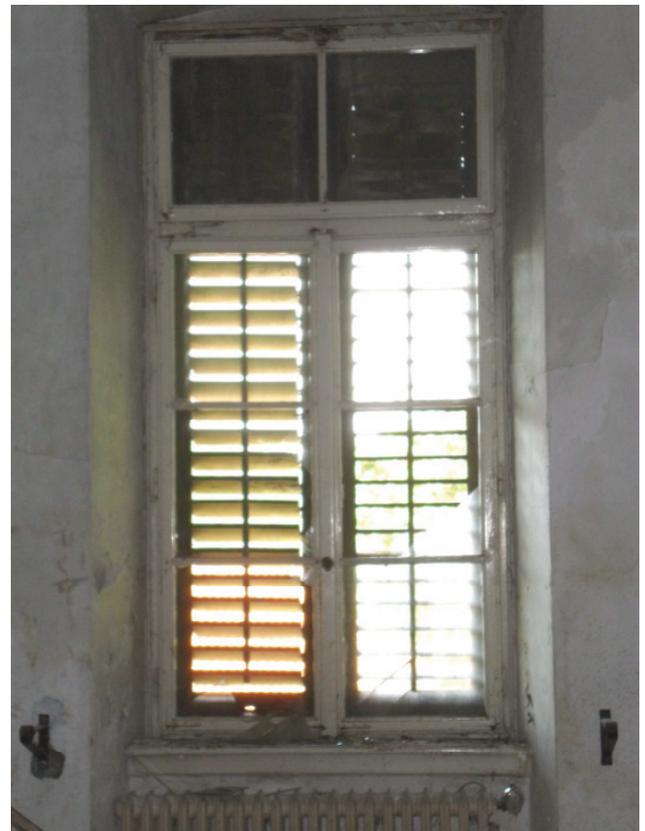
F1-EF.13

Struttura	Serramento a due ante (tre specchiature vetrate) con soprauce (due specchiature vetrate), dotato di oscuranti lignei a battente.	Telaio fisso	Discreto
		Telaio mobile	Discreto
Materiali	Legno tinteggiato Vetro trasparente	Vetratura	Rotta e mancante
		Elementi metallici	Maniglia mancante

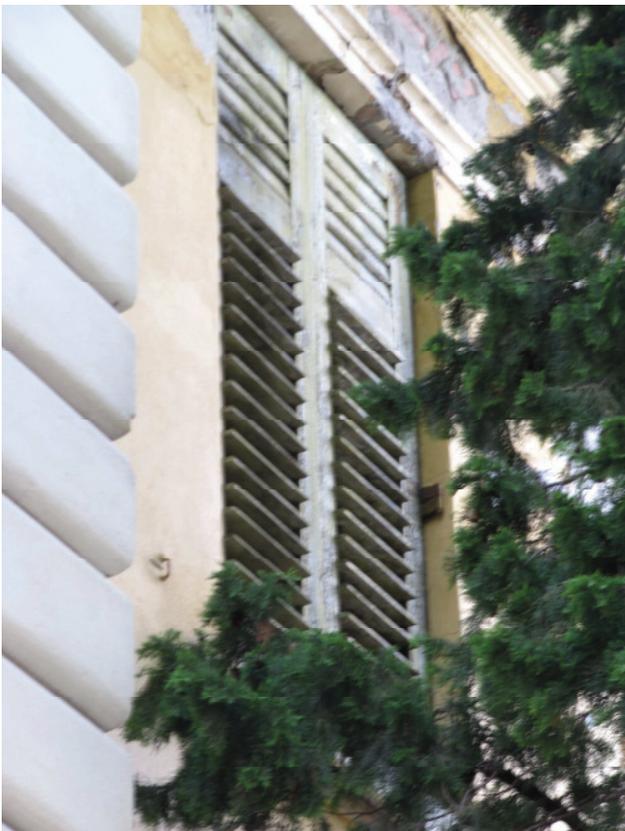
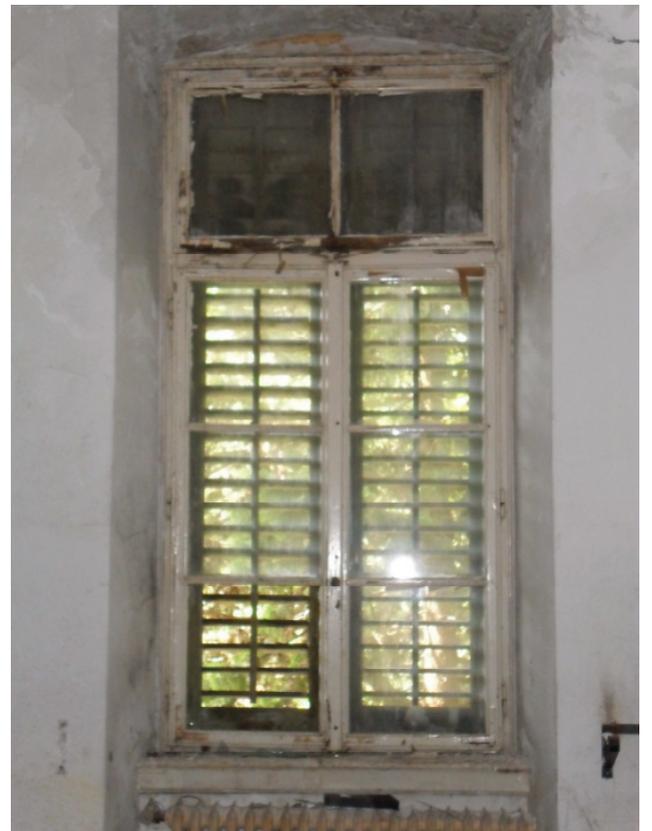
F1-EF.14

Struttura	Serramento a due ante (tre specchiature vetrate) con sopra luce (due specchiature vetrate), dotato di oscuranti lignei a battente.	Telaio fisso	Discreto
		Telaio mobile	Discreto
Materiali	Legno tinteggiato Vetro trasparente	Vetratura	Mancante parzialmente
		Elementi metallici	Maniglia mancante

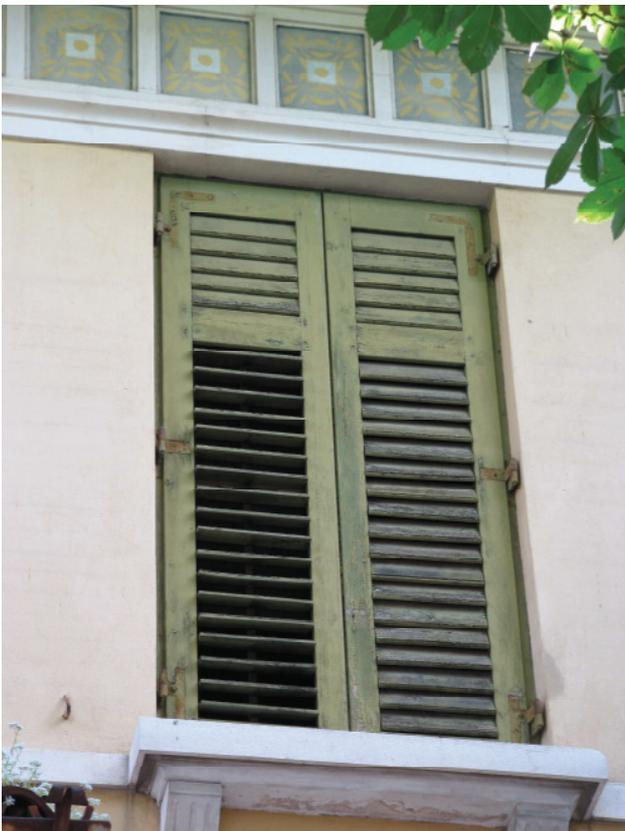
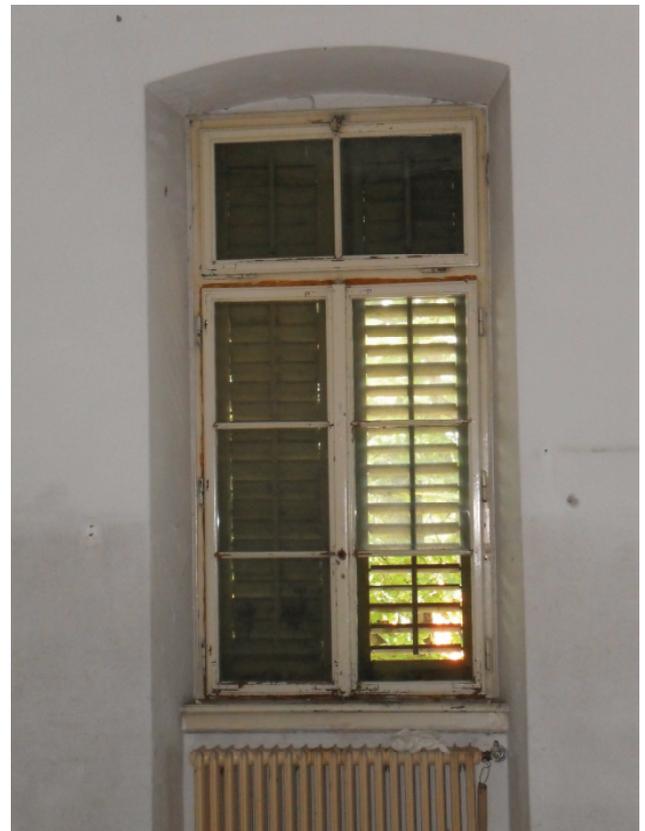
F1-EF.15

Struttura	Serramento a due ante (tre specchiature vetrate) con soprauce (due specchiature vetrate), dotato di oscuranti lignei a battente.	Telaio fisso	Discreto
		Telaio mobile	Discreto
Materiali	Legno tinteggiato Vetro trasparente	Vetratura	Mancante parzialmente
		Elementi metallici	Maniglia mancante

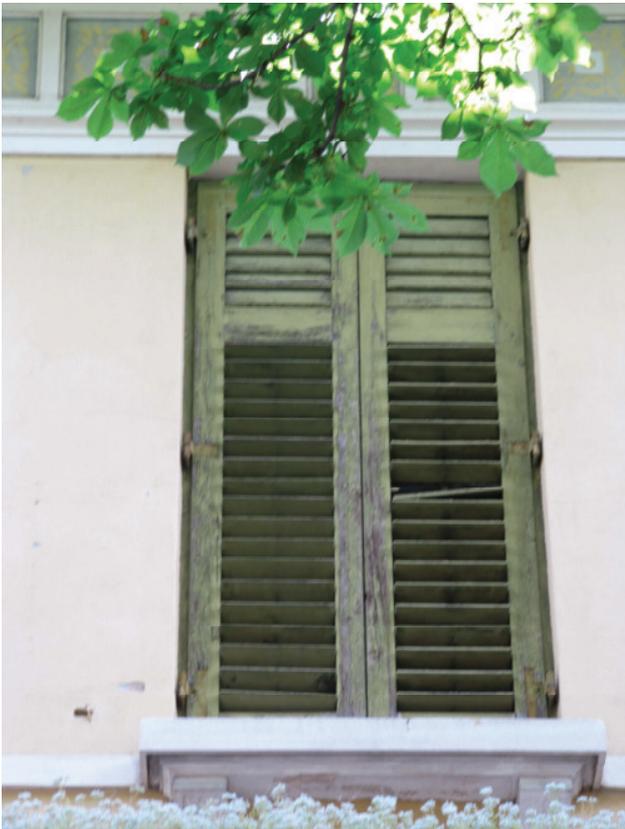
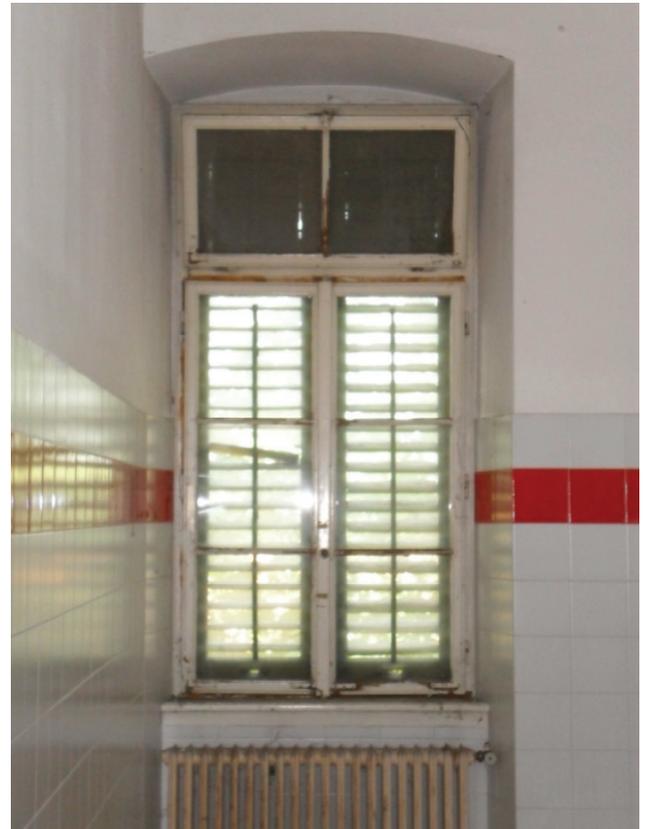
F1-EF.16

Struttura	Serramento a due ante (tre specchiature vetrate) con sopra luce (due specchiature vetrate), dotato di oscuranti lignei a battente.	Telaio fisso	Discreto
		Telaio mobile	Discreto
Materiali	Legno tinteggiato Vetro trasparente	Vetratura	Integra
		Elementi metallici	Maniglia mancante

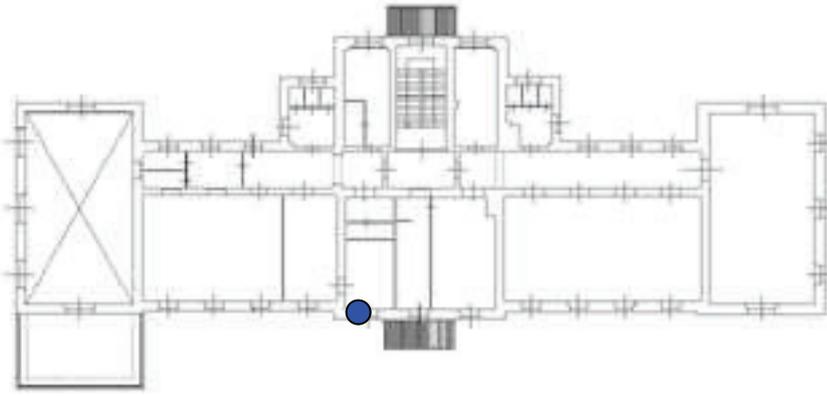
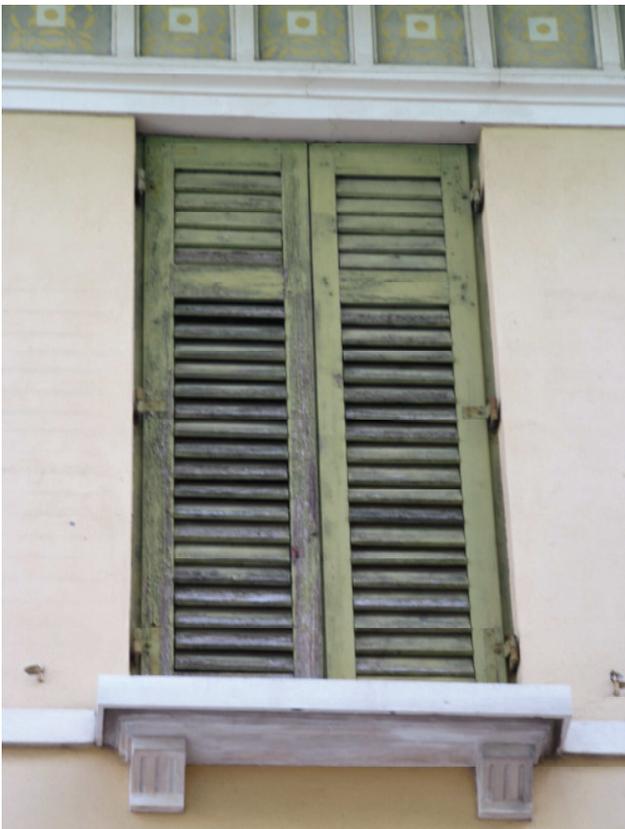
F1-EF.17

Struttura	Serramento a due ante (tre specchiature vetrate) con sopra luce (due specchiature vetrate), dotato di oscuranti lignei a battente.	Telaio fisso	Discreto
		Telaio mobile	Discreto
Materiali	Legno tinteggiato Vetro trasparente	Vetratura	Integra
		Elementi metallici	Maniglia mancante

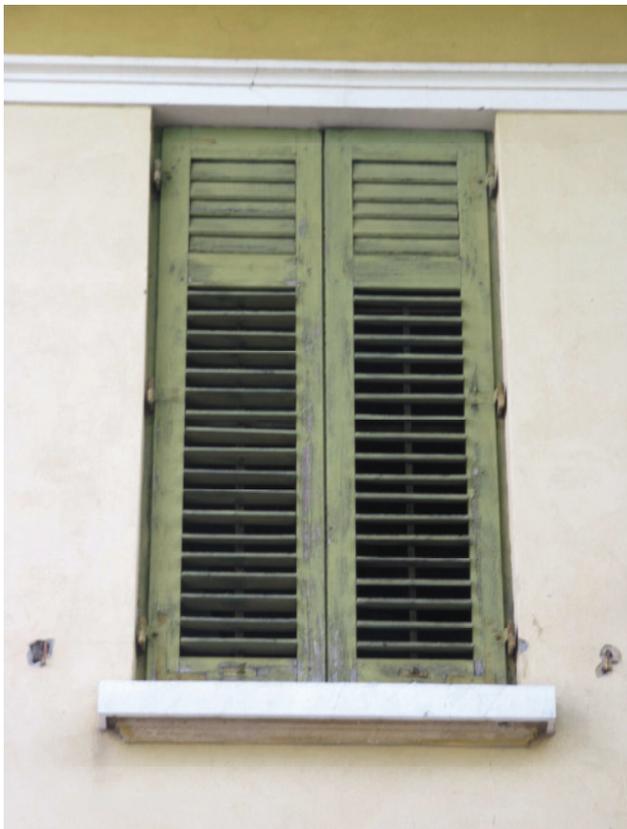
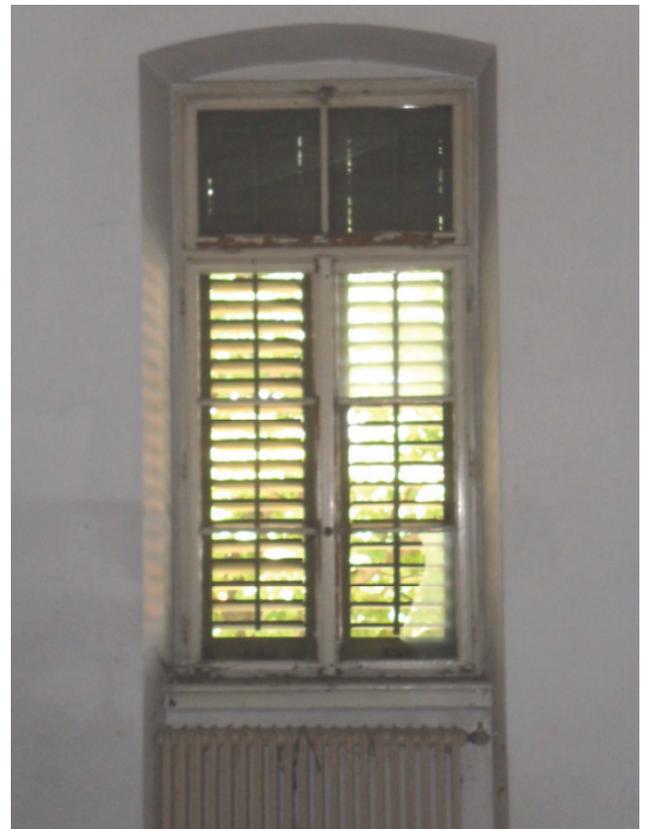
F1-EF.18

Struttura	Serramento a due ante (tre specchiature vetrate) con sopra luce (due specchiature vetrate), dotato di oscuranti lignei a battente.	Telaio fisso	Discreto
		Telaio mobile	Discreto
Materiali	Legno tinteggiato Vetro trasparente	Vetratura	Rotta
		Elementi metallici	Maniglia mancante

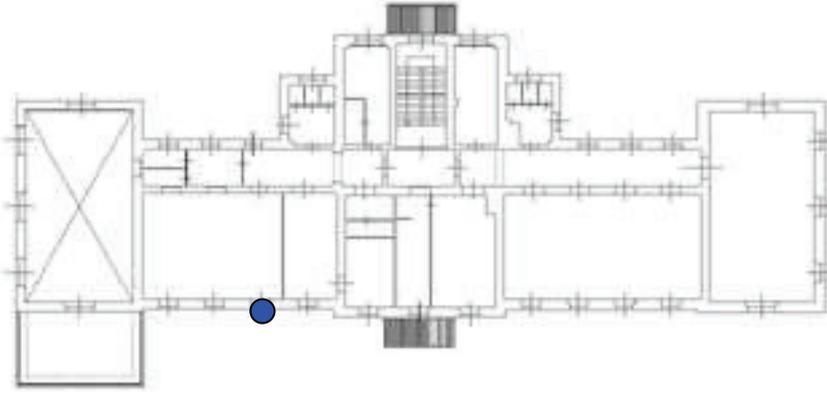
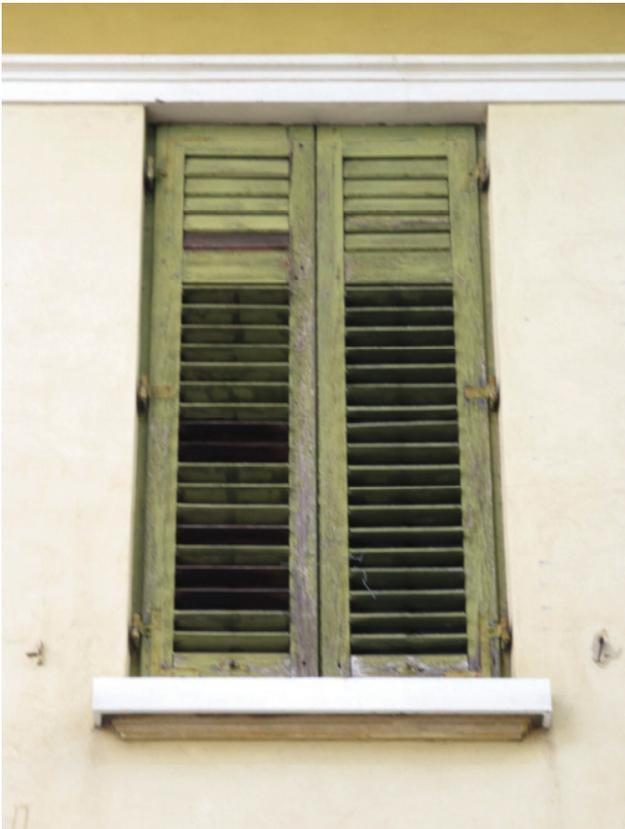
F1-EF.19

Struttura	Serramento a due ante (tre specchiature vetrate) con sopra luce (due specchiature vetrate), dotato di oscuranti lignei a battente.	Telaio fisso	Discreto
		Telaio mobile	Discreto
Materiali	Legno tinteggiato Vetro trasparente	Vetratura	Integra
		Elementi metallici	Maniglia mancante

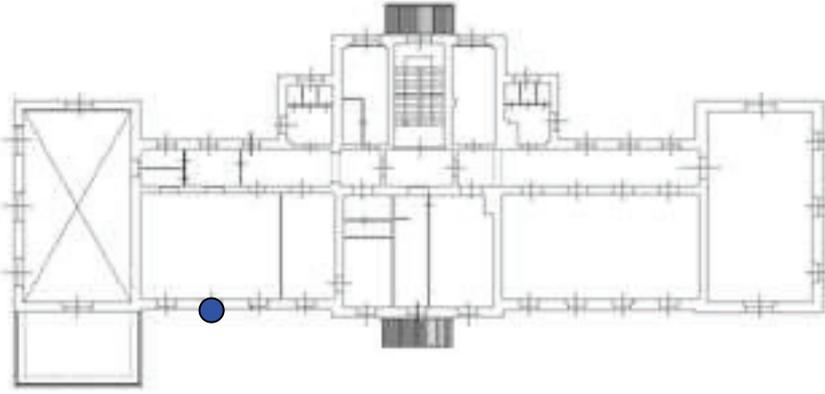
F1-EF.20

Struttura	Serramento a due ante (tre specchiature vetrate) con sopra luce (due specchiature vetrate), dotato di oscuranti lignei a battente.	Telaio fisso	Discreto
		Telaio mobile	Discreto
Materiali	Legno tinteggiato Vetro trasparente	Vetratura	Integra
		Elementi metallici	Maniglia mancante

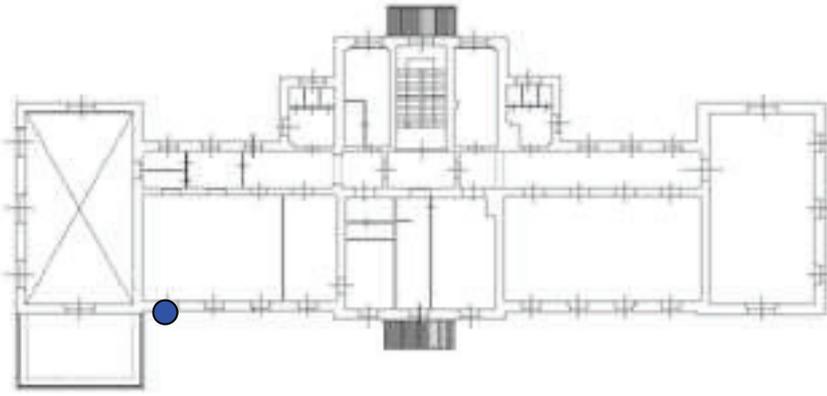
F1-EF.21

Struttura	Serramento a due ante (tre specchiature vetrate) con sopra luce (due specchiature vetrate), dotato di oscuranti lignei a battente.	Telaio fisso	Discreto
		Telaio mobile	Discreto
Materiali	Legno tinteggiato Vetro trasparente	Vetratura	Integra
		Elementi metallici	Maniglia mancante

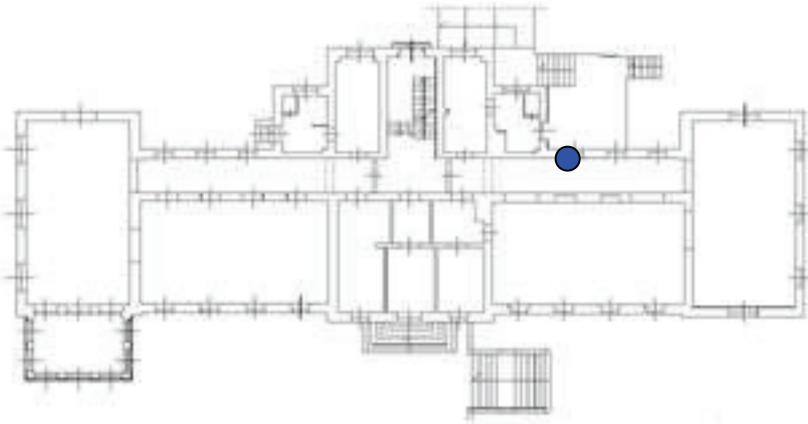
F1-EG.01

Struttura	Serramento doppio a due ante (tre specchiature vetrate) con sopraluce (due specchiature vetrate), dotato di oscuranti lignei a battente.	Telaio fisso	Discreto
		Telaio mobile	Discreto
Materiali	Legno tinteggiato Vetro trasparente	Vetratura	Integra
		Elementi metallici	Maniglia mancante

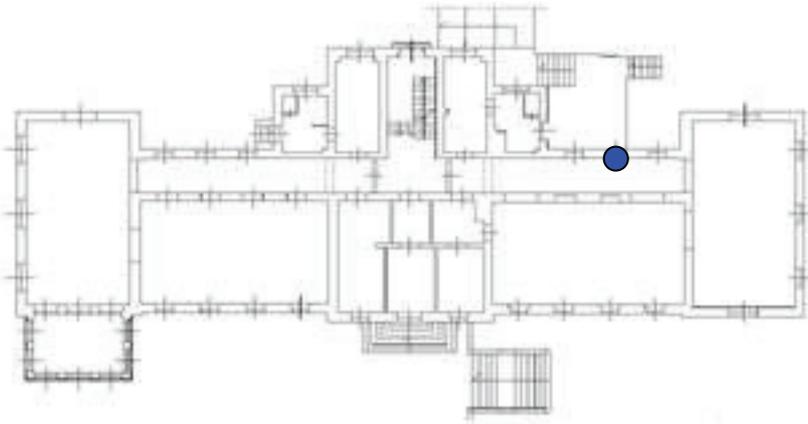
F1-EG.02

Struttura	Serramento doppio a due ante (tre specchiature vetrate) con sopraluce (due specchiature vetrate), dotato di oscuranti lignei a battente.	Telaio fisso	Discreto
		Telaio mobile	Discreto
Materiali	Legno tinteggiato Vetro trasparente	Vetratura	Integra
		Elementi metallici	Maniglia mancante

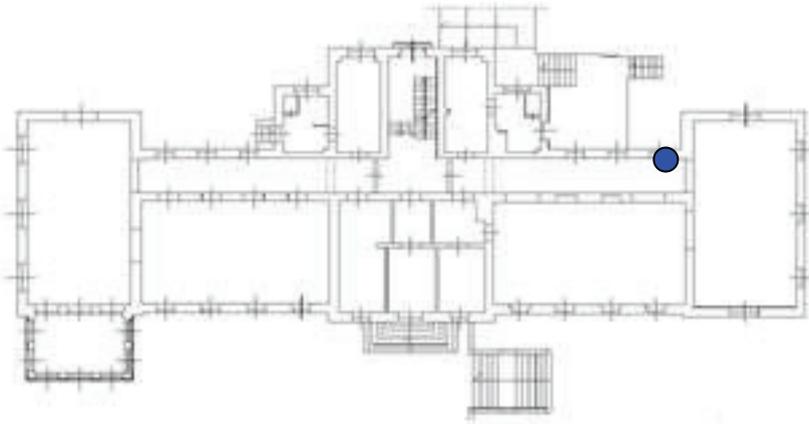
F1-EG.03

Struttura	Serramento doppio a due ante (tre specchiature vetrate) con sopraluce (due specchiature vetrate), dotato di oscuranti lignei a battente.	Telaio fisso	Discreto
		Telaio mobile	Discreto
Materiali	Legno tinteggiato Vetro trasparente	Vetratura	Integra
		Elementi metallici	Maniglia mancante
