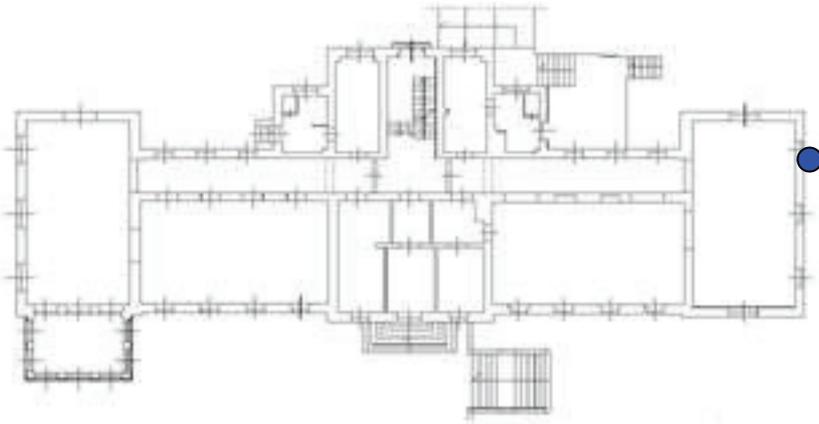
F1-EG.04

Struttura	Serramento doppio a due ante (tre specchiature vetrate) con sopraluce (due specchiature vetrate), dotato di oscuranti lignei a battente.	Telaio fisso	Discreto
		Telaio mobile	Discreto Cattivo (oscuranti)
Materiali	Legno tinteggiato Vetro trasparente e zigrinato	Vetratura	Integra
		Elementi metallici	Maniglia mancante

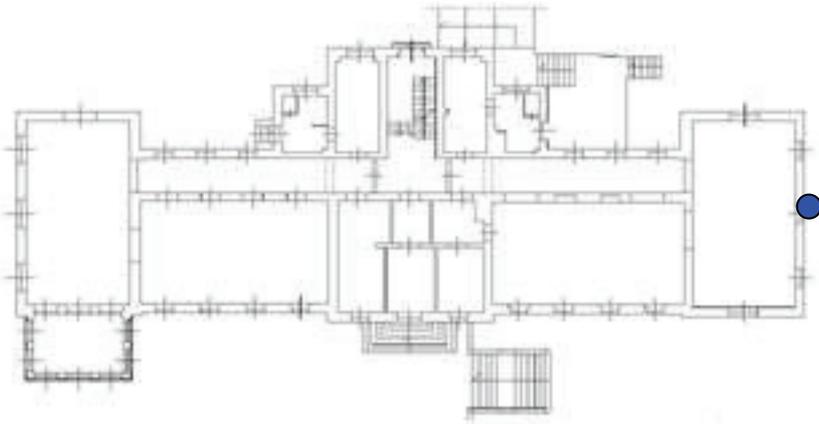
F1-EG.05

Struttura	Serramento doppio a due ante (tre specchiature vetrate) con sopra luce (due specchiature vetrate), dotato originariamente di oscuranti lignei a battente.	Telaio fisso	Discreto
		Telaio mobile	Discreto Oscuranti mancanti
Materiali	Legno tinteggiato Vetro trasparente	Vetratura	Rotta
		Elementi metallici	Maniglia mancante

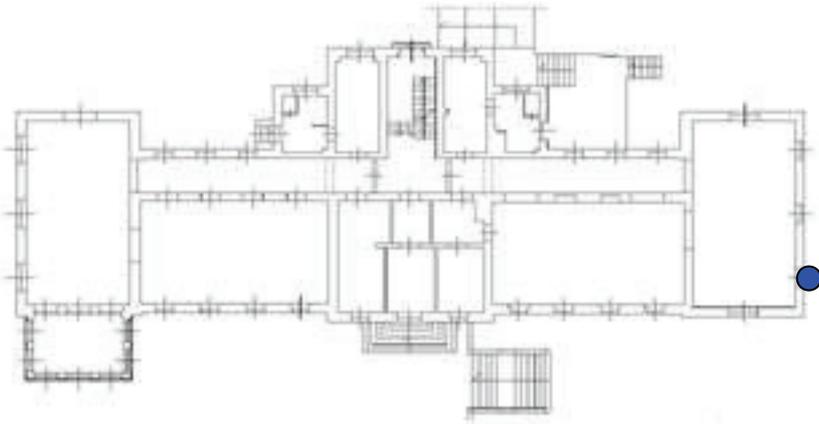
F1-EG.06

Struttura	Serramento doppio a due ante (tre specchiature vetrate) con sopraluce (due specchiature vetrate), dotato originariamente di oscuranti lignei a battente.	Telaio fisso	Discreto
		Telaio mobile	Cattivo Oscuranti mancanti
Materiali	Legno tinteggiato Vetro trasparente	Vetratura	Integra
		Elementi metallici	Maniglia mancante

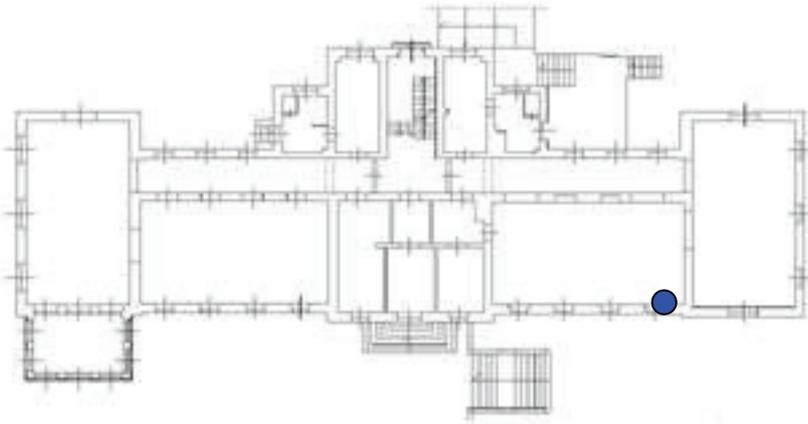
F1-EG.07

Struttura	Serramento doppio a due ante (tre specchiature vetrate) con sopra luce (due specchiature vetrate), dotato di oscuranti lignei a battente.	Telaio fisso	Discreto
		Telaio mobile	Discreto Ante interne mancanti
Materiali	Legno tinteggiato Vetro trasparente	Vetratura	Integra
		Elementi metallici	Maniglia mancante

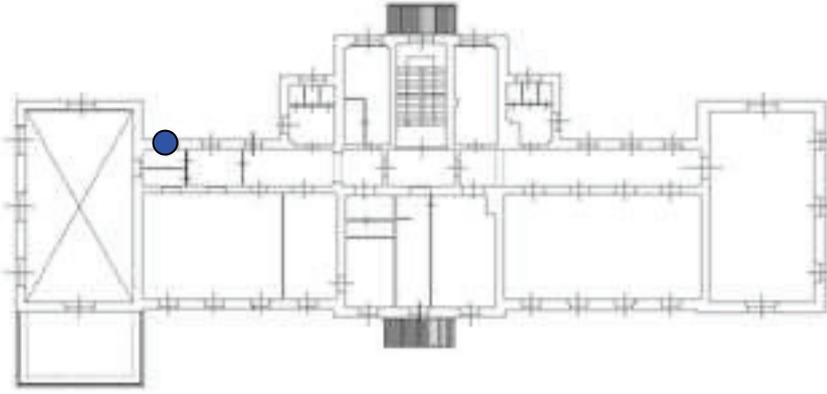
F1-EG.08

Struttura	Serramento doppio a due ante (tre specchiature vetrate) con sopraluce (due specchiature vetrate), dotato di oscuranti lignei a battente.	Telaio fisso	Discreto
		Telaio mobile	Discreto
Materiali	Legno tintecciato Vetro trasparente	Vetratura	Integra
		Elementi metallici	Maniglia mancante

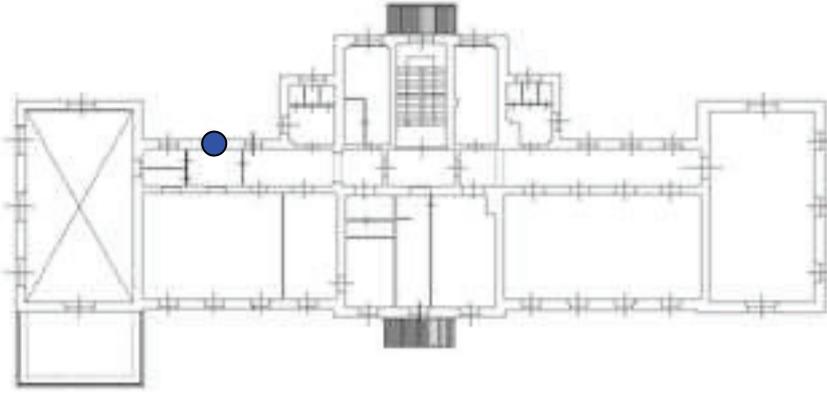
F1-EG.09

Struttura	Serramento doppio a due ante (tre specchiature vetrate) con sopraluce (due specchiature vetrate), dotato di oscuranti lignei a battente.	Telaio fisso	Discreto
		Telaio mobile	Discreto
Materiali	Legno tinteggiato Vetro trasparente	Vetratura	Integra
		Elementi metallici	Maniglia mancante
