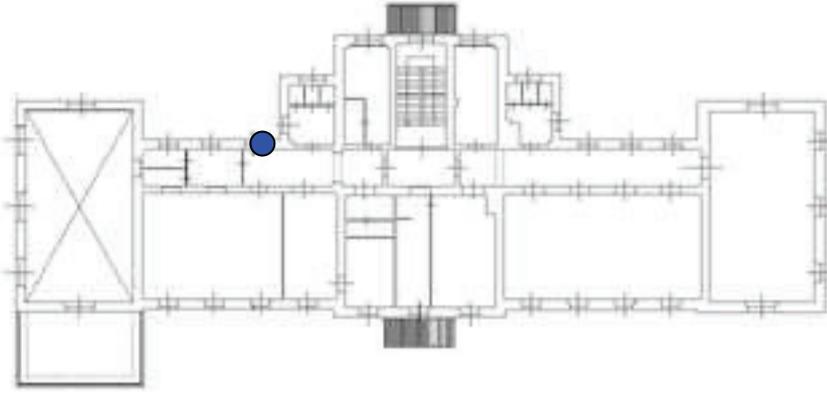
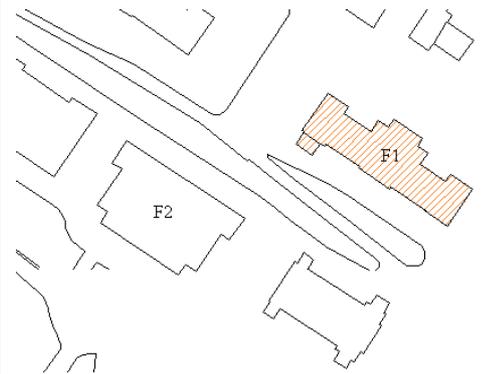
F1-EG.10

Struttura	Serramento doppio a due ante (tre specchiature vetrate) con sopraluce (due specchiature vetrate), dotato di oscuranti lignei a battente.	Telaio fisso	Discreto
		Telaio mobile	Discreto
Materiali	Legno tinteggiato Vetro trasparente	Vetratura	Integra
		Elementi metallici	Maniglia mancante

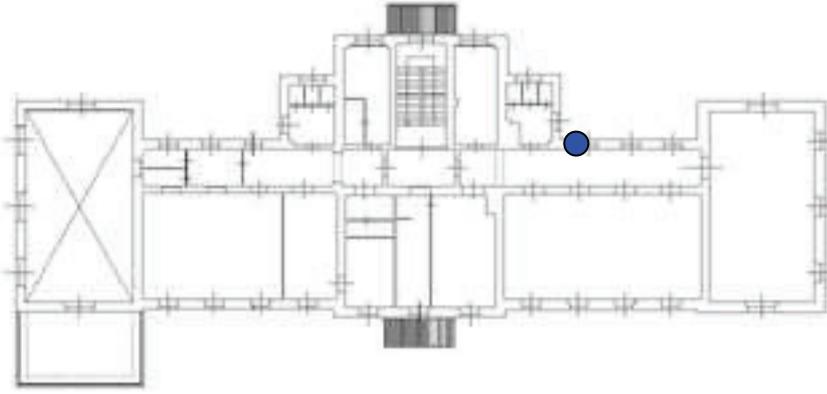
F1-EG.11

Struttura	Serramento doppio a due ante (tre specchiature vetrate) con sopraluce (due specchiature vetrate), dotato di oscuranti lignei a battente.	Telaio fisso	Discreto
		Telaio mobile	Discreto
Materiali	Legno tintecciato Vetro trasparente	Vetratura	Integra
		Elementi metallici	Maniglia mancante

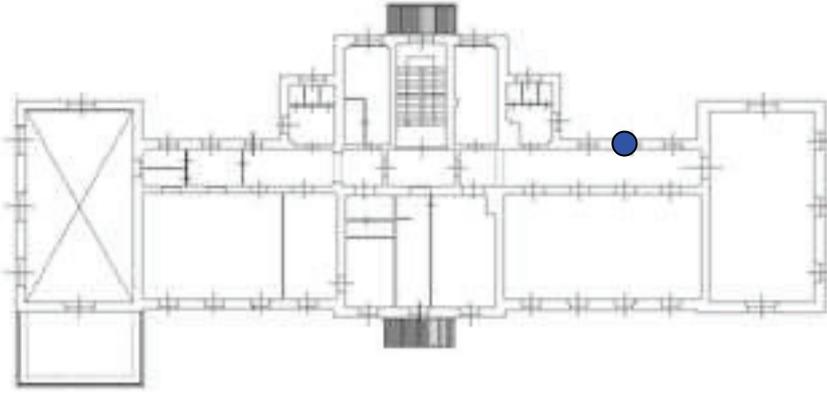
F1-EG.12

Struttura	Serramento doppio a due ante (tre specchiature vetrate) con sopraluce (due specchiature vetrate), dotato di oscuranti lignei a battente.	Telaio fisso	Discreto
		Telaio mobile	Discreto
Materiali	Legno tinteggiato Vetro trasparente	Vetratura	Integra
		Elementi metallici	Maniglia mancante

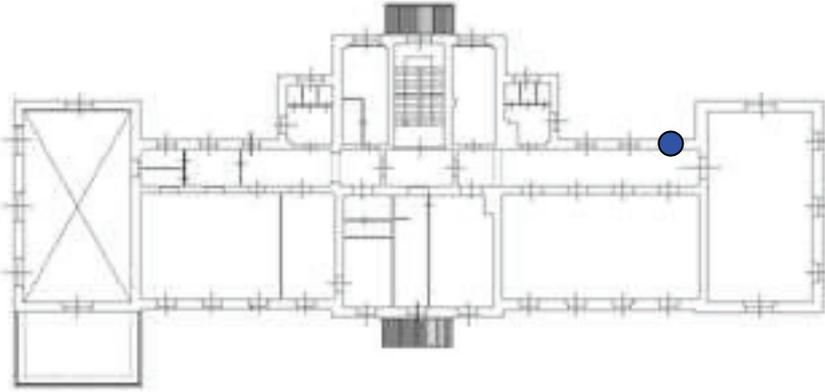
F1-EG.13

Struttura	Serramento doppio a due ante (tre specchiature vetrate) con sopraluce (due specchiature vetrate), dotato di oscuranti lignei a battente.	Telaio fisso	Discreto
		Telaio mobile	Discreto
Materiali	Legno tinteggiato Vetro trasparente	Vetratura	Integra
		Elementi metallici	Maniglia mancante

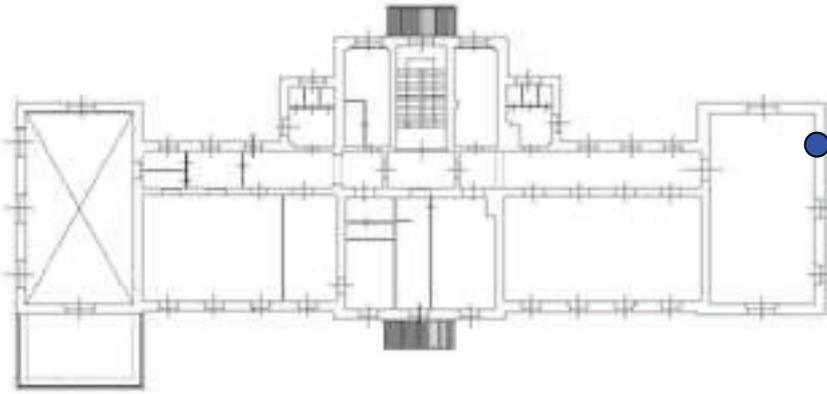
F1-EG.14

Struttura	Serramento doppio a due ante (tre specchiature vetrate) con sopraluce (due specchiature vetrate), dotato di oscuranti lignei a battente.	Telaio fisso	Discreto
		Telaio mobile	Discreto Cattivo (oscuranti)
Materiali	Legno tinteggiato Vetro trasparente	Vetratura	Integra
		Elementi metallici	Maniglia mancante

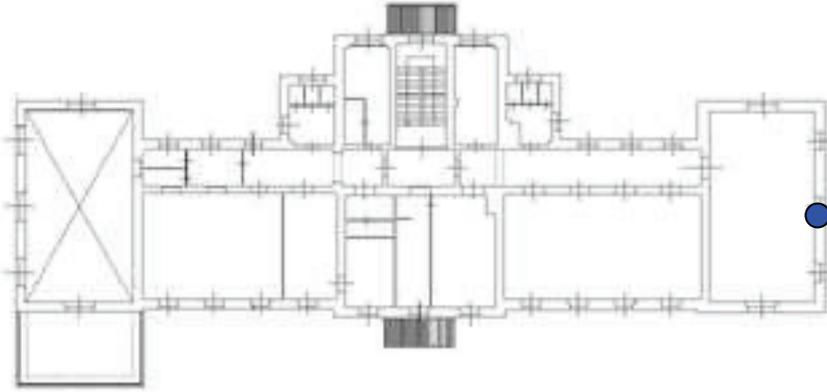
F1-EG.15

Struttura	Serramento doppio a due ante (tre specchiature vetrate) con sopraluce (due specchiature vetrate), dotato di oscuranti lignei a battente.	Telaio fisso	Discreto
		Telaio mobile	Discreto
Materiali	Legno tinteggiato Vetro trasparente	Vetratura	Integra
		Elementi metallici	Maniglia mancante

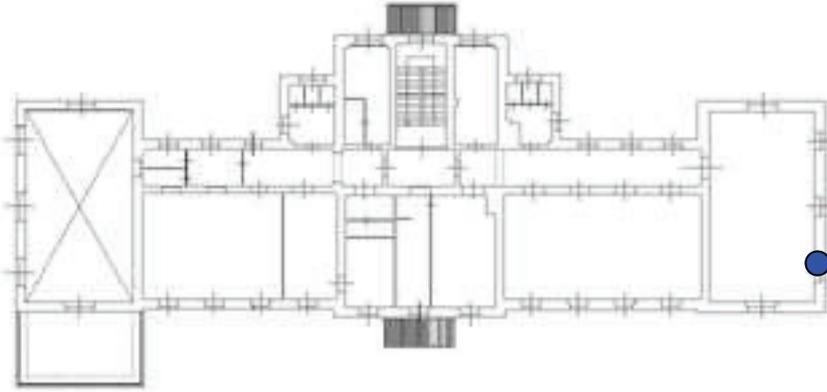
F1-EG.16

Struttura	Serramento doppio a due ante (tre specchiature vetrate) con sopraluce (due specchiature vetrate), dotato di oscuranti lignei a battente.	Telaio fisso	Discreto
		Telaio mobile	Discreto
Materiali	Legno tinteggiato Vetro trasparente	Vetratura	Integra
		Elementi metallici	Maniglia mancante

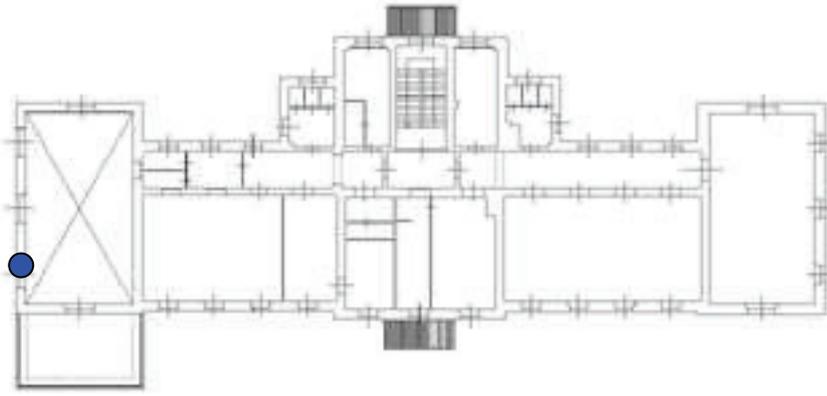
F1-EG.17

Struttura	Serramento doppio a due ante (tre specchiature vetrate) con sopra luce (due specchiature vetrate), dotato di oscuranti lignei a battente.	Telaio fisso	Discreto
		Telaio mobile	Discreto
Materiali	Legno tinteggiato Vetro trasparente	Vetratura	Integra
		Elementi metallici	Maniglia mancante

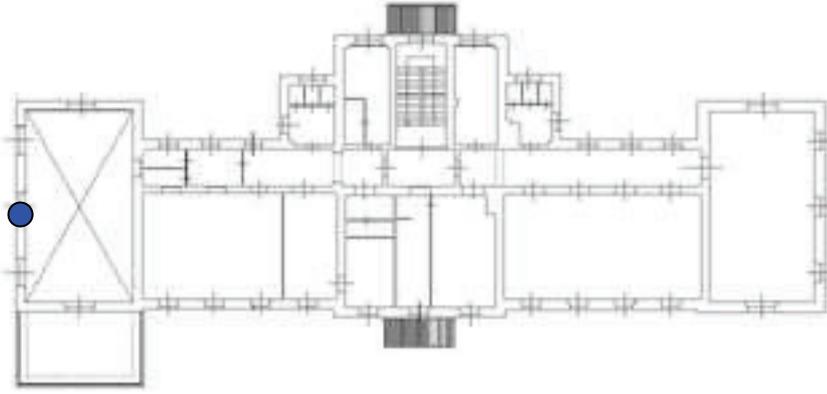
F1-EG.18

Struttura	Serramento doppio a due ante (tre specchiature vetrate) con sopraluce (due specchiature vetrate), dotato di oscuranti lignei a battente.	Telaio fisso	Discreto
		Telaio mobile	Discreto
Materiali	Legno tinteggiato Vetro trasparente	Vetratura	Integra
		Elementi metallici	Maniglia mancante

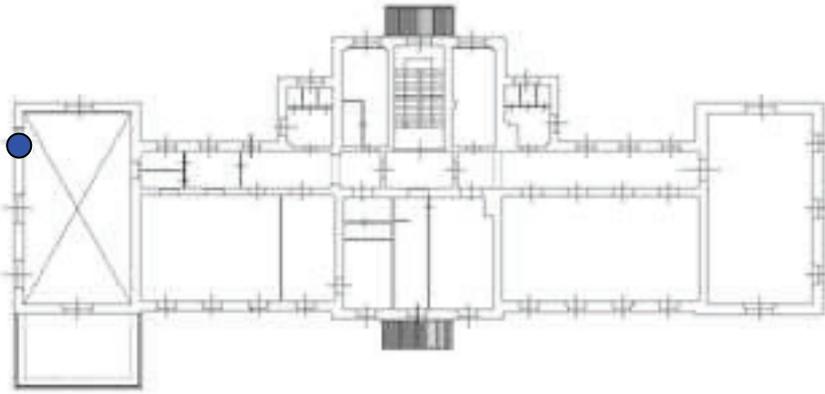
F1-EG.19

Struttura	Serramento doppio a due ante (tre specchiature vetrate) con sopraluce (due specchiature vetrate), dotato di oscuranti lignei a battente.	Telaio fisso	Discreto
		Telaio mobile	Discreto
Materiali	Legno tinteggiato Vetro trasparente	Vetratura	Integra
		Elementi metallici	Maniglia mancante

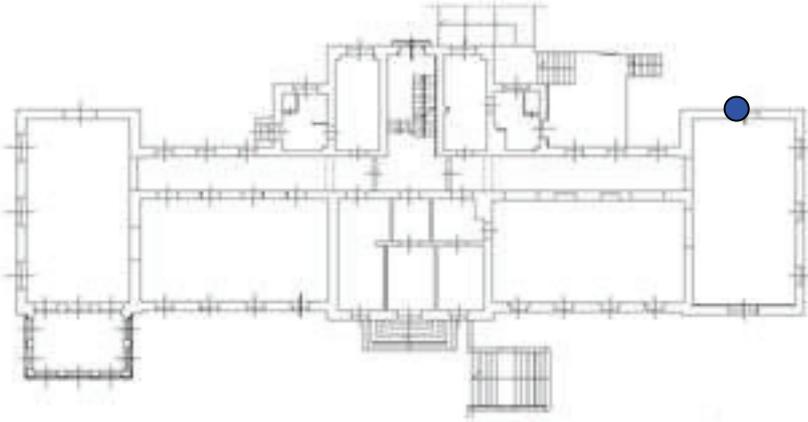
F1-EH.01

Struttura	Serramento doppio a quattro ante (tre specchiature vetrate) con soprauce ad arco (tre specchiature vetrate).	Telaio fisso	Discreto
		Telaio mobile	Pessimo (ante esterne parzialmente mancanti)
Materiali	Legno tinteggiato Vetro trasparente	Vetratura	Integra
		Elementi metallici	Maniglia mancante

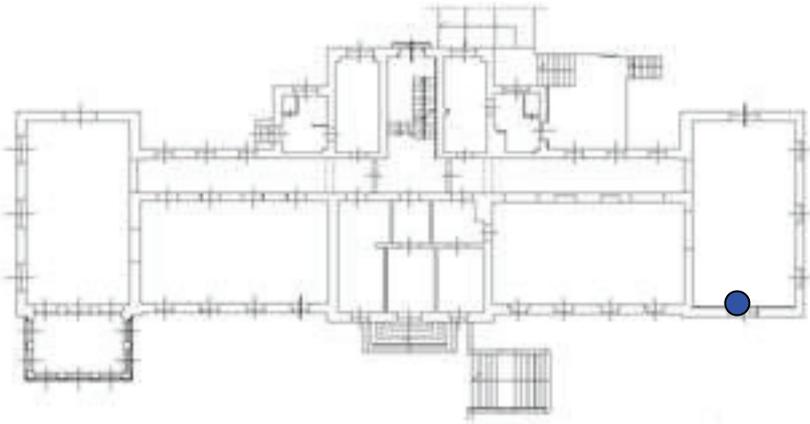
F1-EH.02

Struttura	Serramento doppio a quattro ante (tre specchiature vetrate) con sopra luce ad arco (tre specchiature vetrate).	Telaio fisso	Discreto
		Telaio mobile	Discreto
Materiali	Legno tinteggiato Vetro trasparente	Vetratura	Rotta e mancante
		Elementi metallici	Maniglia mancante

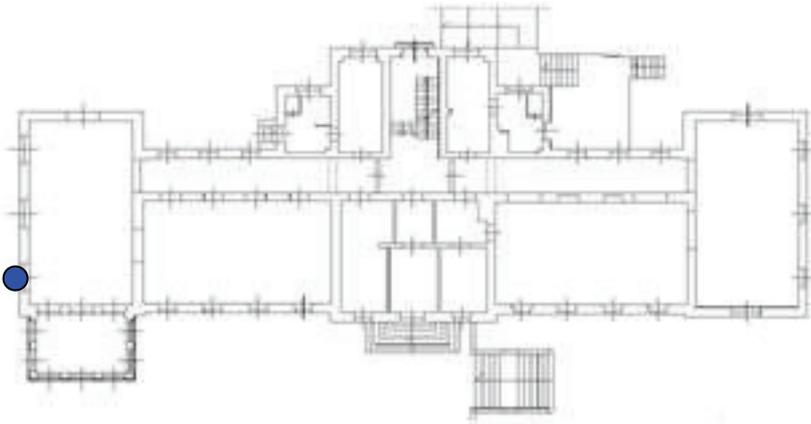
F1-EH.03

Struttura	Serramento doppio a quattro ante (tre specchiature vetrate) con sopraluce ad arco (tre specchiature vetrate), con inferriata antintrusione.	Telaio fisso	Discreto
		Telaio mobile	Discreto
Materiali	Legno tinteggiato Vetro trasparente Metallo verniciato	Vetratura	Integra
		Elementi metallici	Maniglia mancante

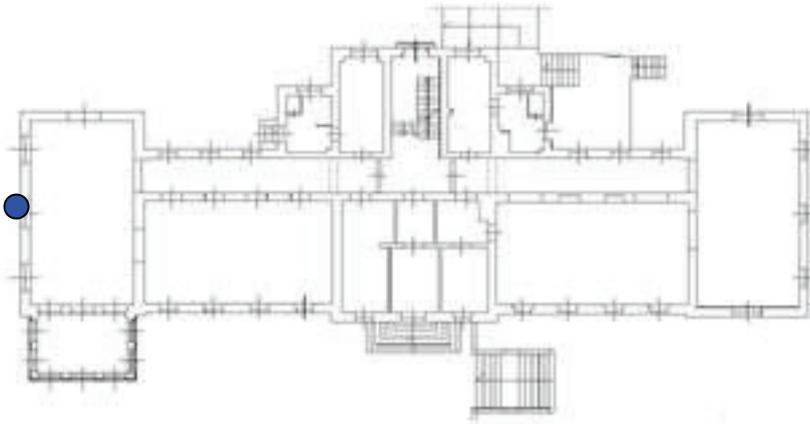
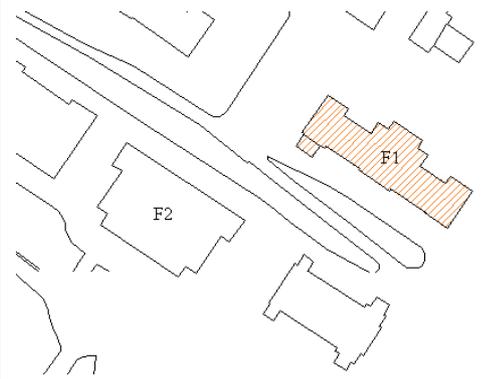
F1-EH.04

Struttura	Serramento doppio a quattro ante (tre specchiature vetrate) con sopraluce ad arco (tre specchiature vetrate), con inferriata antintrusione.	Telaio fisso	Discreto
		Telaio mobile	Discreto
Materiali	Legno tinteggiato Vetro trasparente Metallo verniciato	Vetratura	Integra
		Elementi metallici	Maniglia mancante

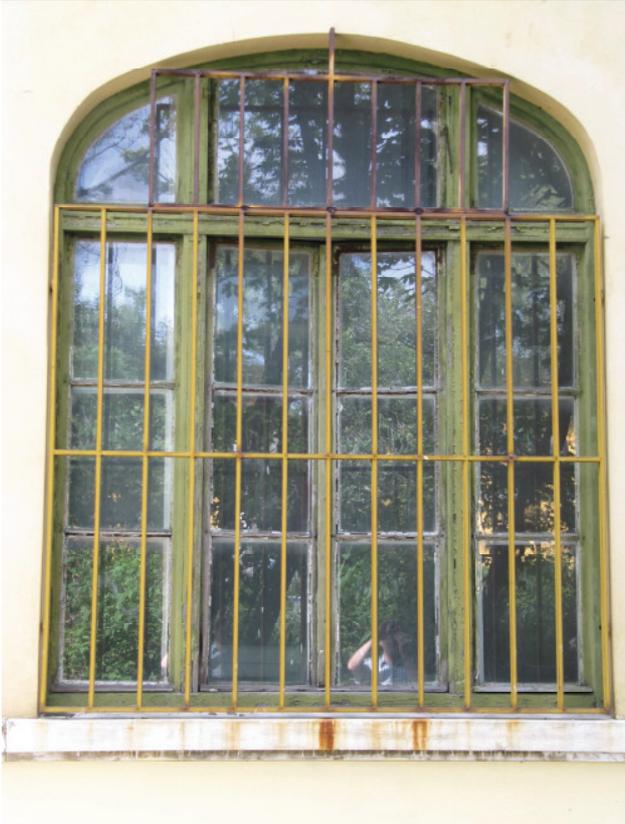
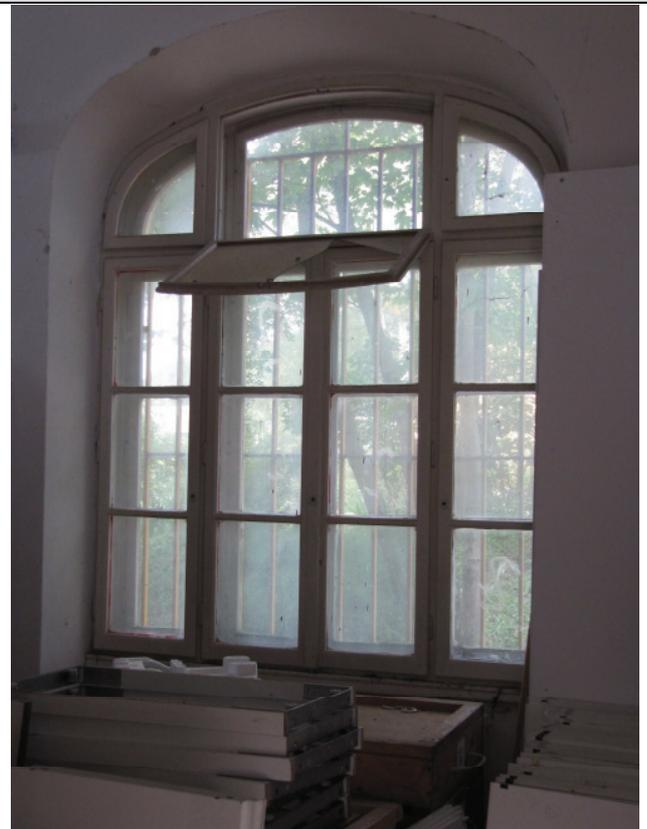
F1-EH.05

Struttura	Serramento doppio a quattro ante (tre specchiature vetrate) con sopraluce ad arco (tre specchiature vetrate), con inferriata antintrusione.	Telaio fisso	Discreto
		Telaio mobile	Discreto
Materiali	Legno tinteggiato Vetro trasparente Metallo verniciato	Vetratura	Integra
		Elementi metallici	Maniglia mancante

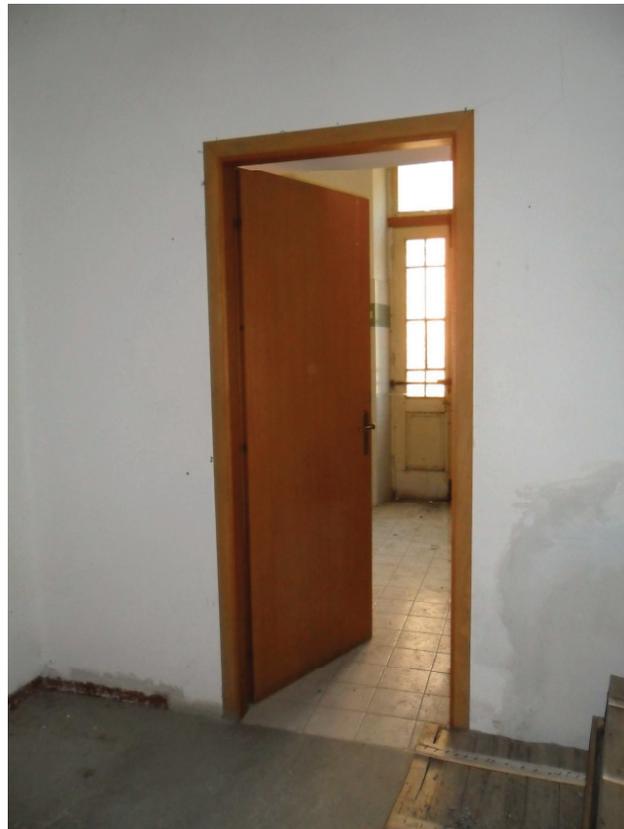
F1-IA.02

Descrizione		Stato di conservazione	
Struttura	Porta ad anta.	Telaio fisso	Buono
		Telaio mobile	Buono
Materiali	Legno	Vetratura	-----
		Elementi metallici	Buono

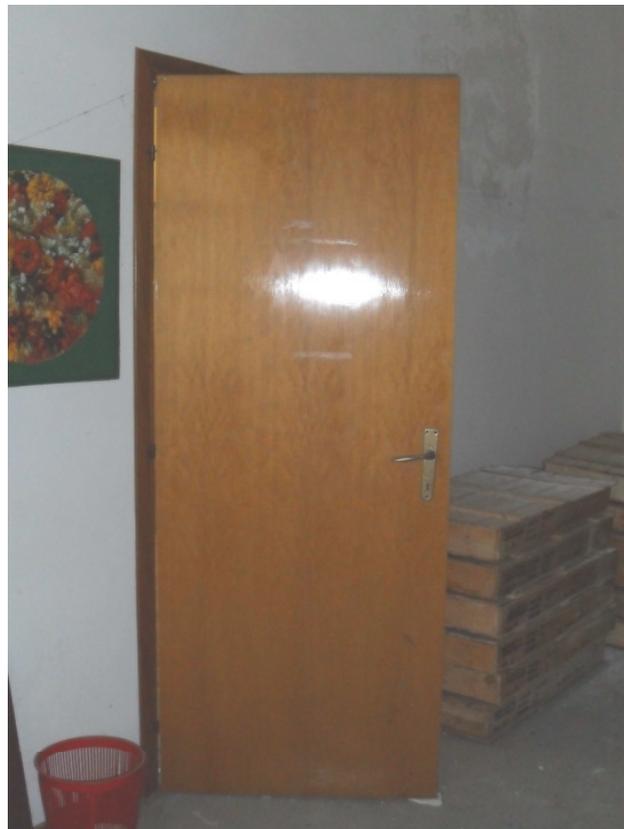
F1-IA.03

Descrizione		Stato di conservazione	
Struttura	Porta ad anta.	Telaio fisso	Buono
		Telaio mobile	Buono
Materiali	Legno	Vetratura	-----
		Elementi metallici	Buono

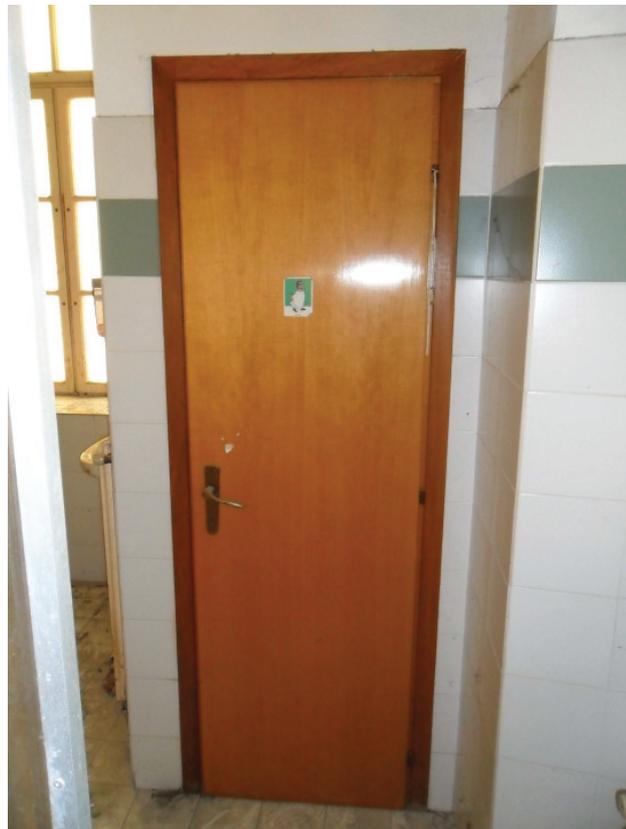
F1-IA.04

Descrizione		Stato di conservazione	
Struttura	Porta ad anta.	Telaio fisso	Buono
		Telaio mobile	Buono
Materiali	Legno	Vetratura	-----
		Elementi metallici	Buono

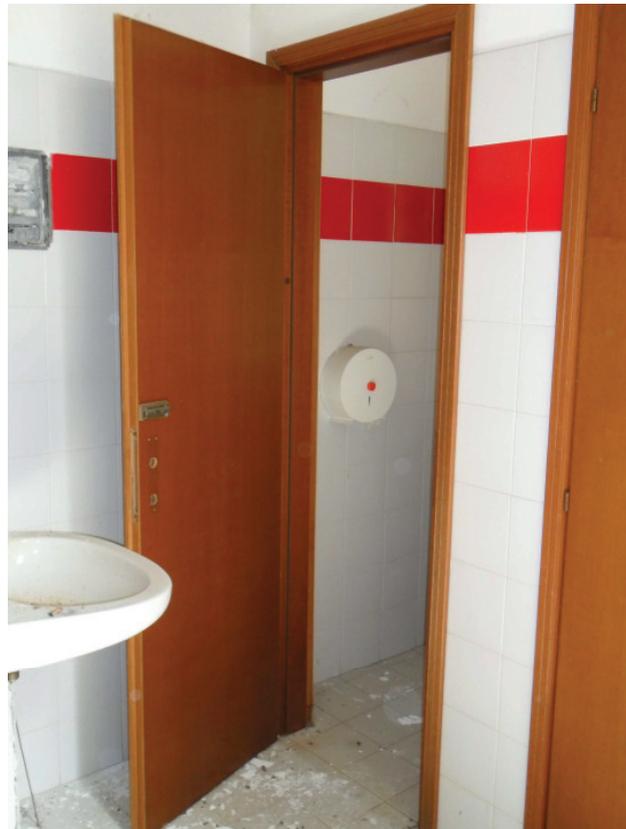
F1-IA.05

Descrizione		Stato di conservazione	
Struttura	Porta ad anta.	Telaio fisso	Buono
		Telaio mobile	Buono
Materiali	Legno	Vetratura	-----
		Elementi metallici	Buono

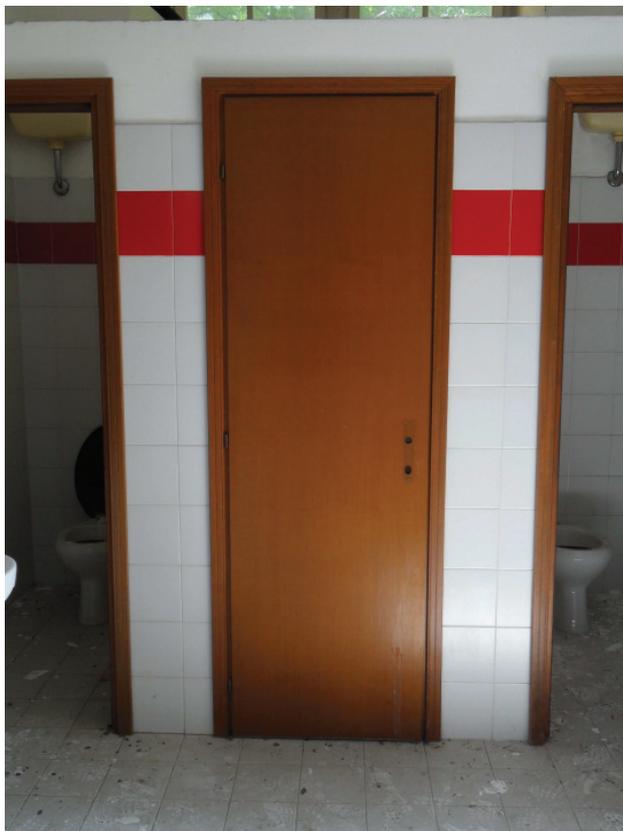
F1-IA.06

Descrizione		Stato di conservazione	
Struttura	Porta ad anta.	Telaio fisso	Buono
		Telaio mobile	Buono
Materiali	Legno	Vetratura	-----
		Elementi metallici	Maniglia mancante

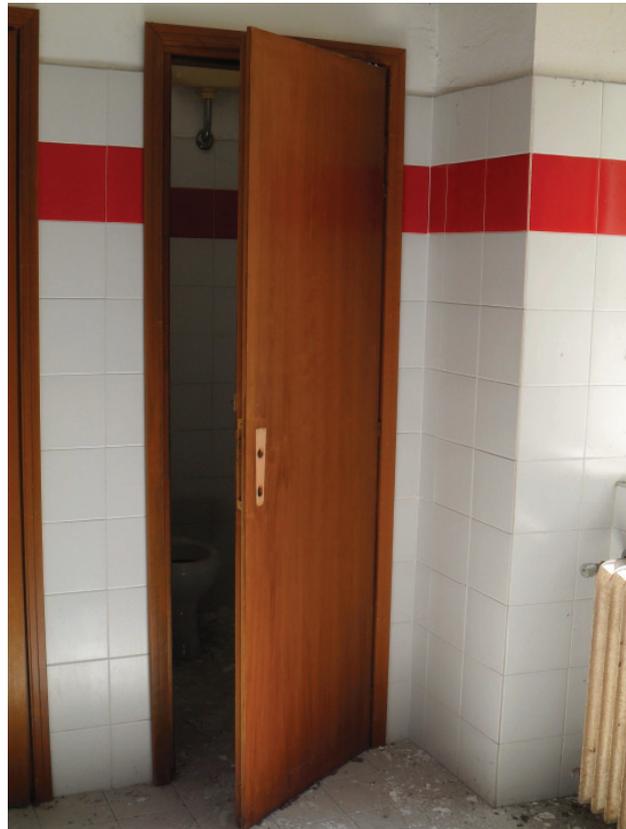
F1-IA.07

Struttura	Porta ad anta.	Telaio fisso	Buono
		Telaio mobile	Buono
Materiali	Legno	Vetratura	-----
		Elementi metallici	Maniglia mancante

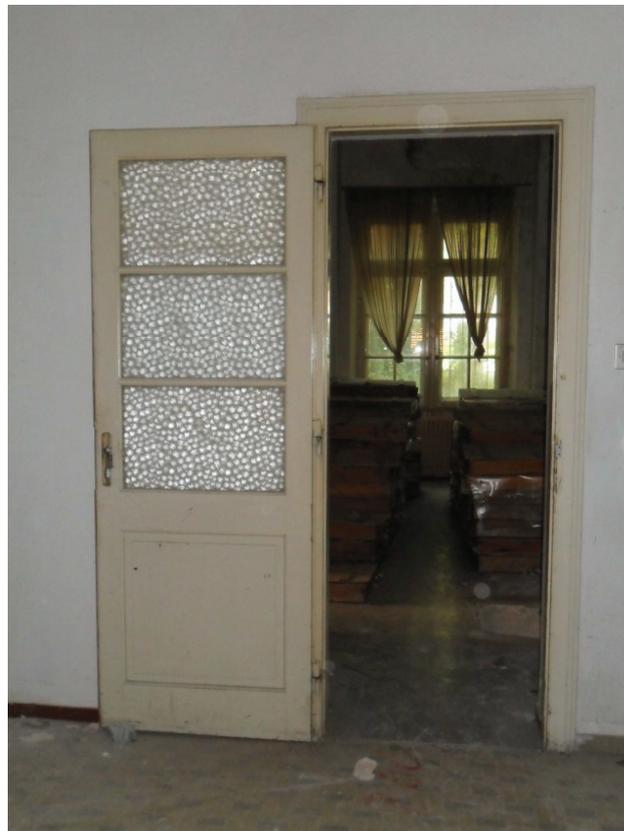
F1-IB.01

Struttura	Porta ad anta (riquadro centrale con tre specchiature vetrate e cassettonatura inferiore cieca).	Telaio fisso	Discreto
		Telaio mobile	Discreto
Materiali	Legno tinteggiato Vetro zigrinato	Vetratura	Integra
		Elementi metallici	Discreto

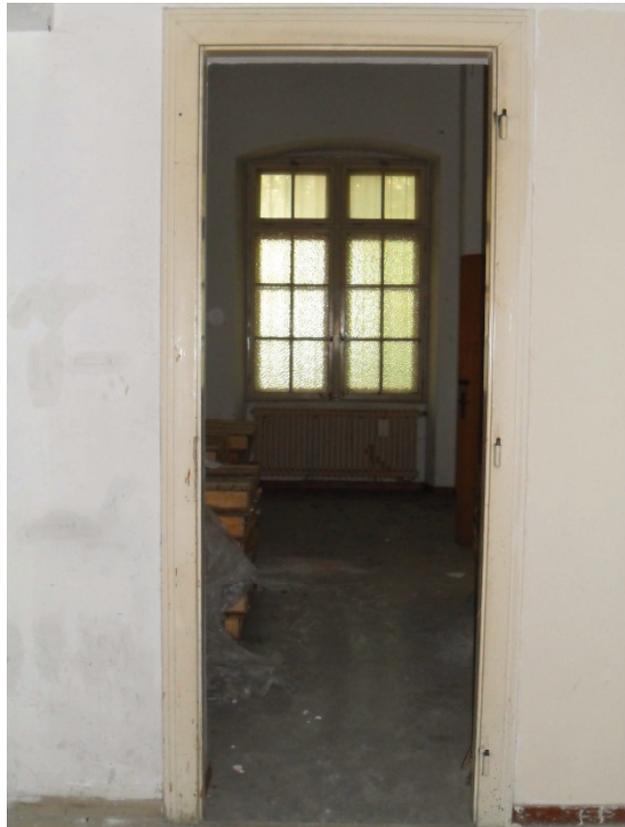
F1-IB.02

Struttura	Porta ad anta (riquadro centrale con tre specchiature vetrate e cassettonatura inferiore cieca).	Telaio fisso	Discreto
		Telaio mobile	Anta mancante
Materiali	Legno tinteggiato Vetro zigrinato	Vetratura	-----
		Elementi metallici	-----

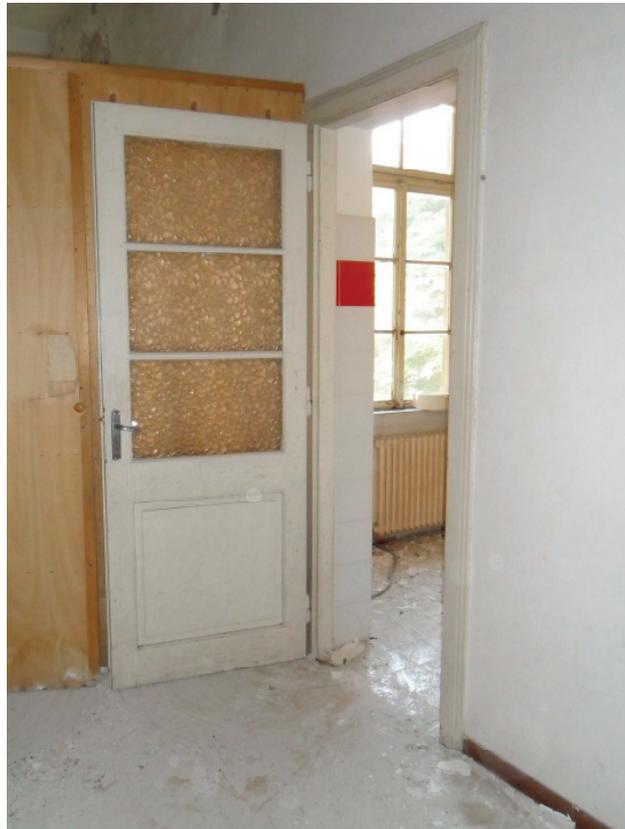
F1-IB.03

Descrizione		Stato di conservazione	
Struttura	Porta ad anta (riquadro centrale con tre specchiature vetrate e cassettonatura inferiore cieca).	Telaio fisso	Discreto
		Telaio mobile	Discreto
Materiali	Legno tinteggiato Vetro zigrinato	Vetratura	Integra
		Elementi metallici	Discreto

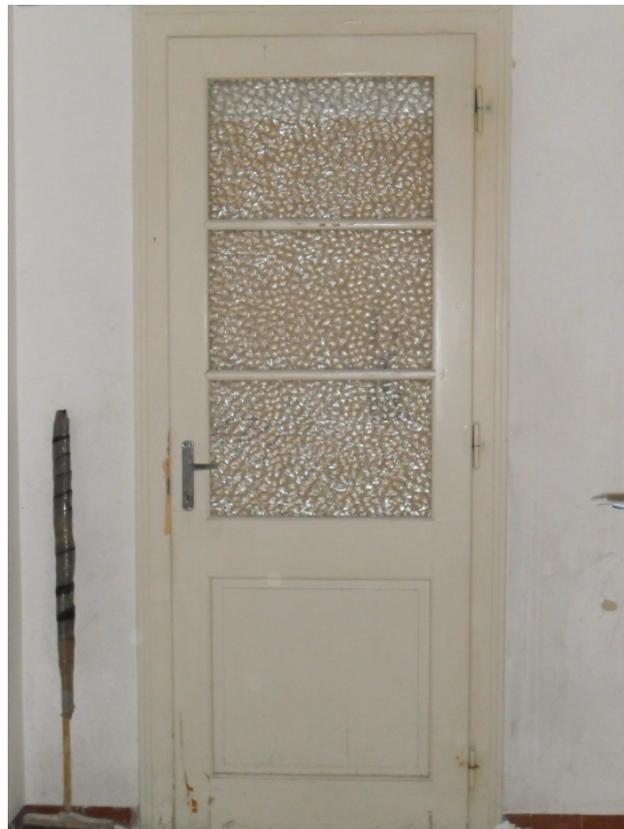
F1-IB.04

Struttura	Porta ad anta (riquadro centrale con tre specchiature vetrate e cassettonatura inferiore cieca).	Telaio fisso	Discreto
		Telaio mobile	Discreto
Materiali	Legno tinteggiato Vetro zigrinato	Vetratura	Integra
		Elementi metallici	Discreto

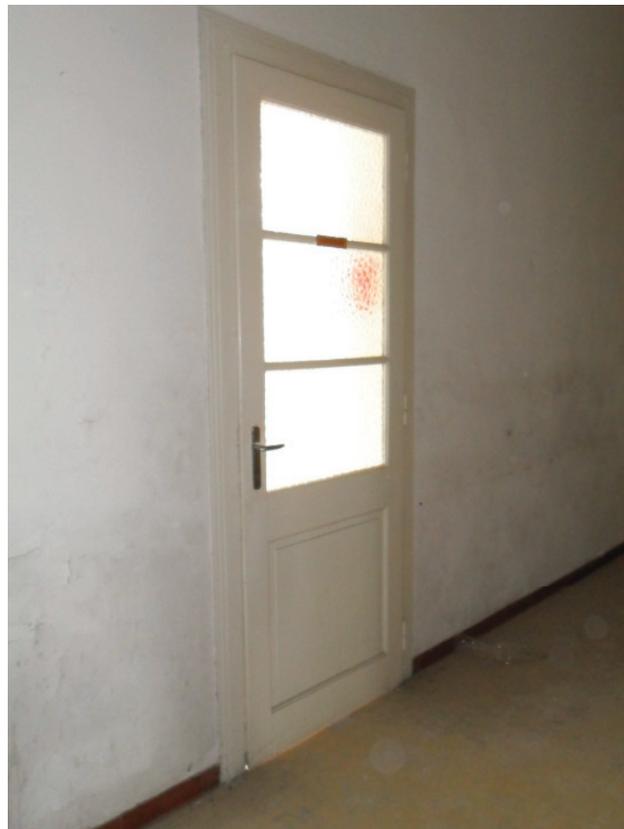
F1-IB.05

Struttura	Porta ad anta (riquadro centrale con tre specchiature vetrate e cassettonatura inferiore cieca).	Telaio fisso	Discreto
		Telaio mobile	Discreto
Materiali	Legno tinteggiato Vetro zigrinato	Vetratura	Integra
		Elementi metallici	Discreto

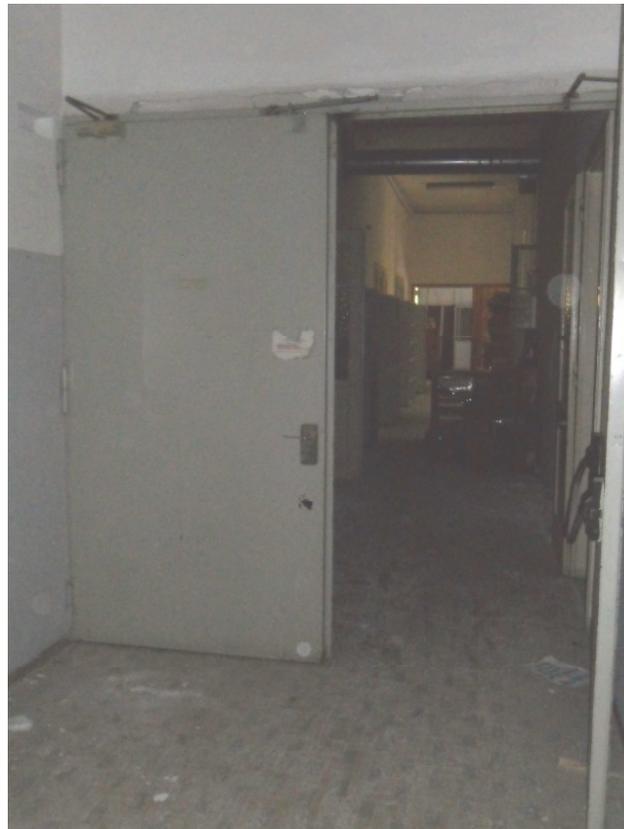
F1-IC.01

Descrizione		Stato di conservazione	
Struttura	Porta tagliafuoco a due ante.	Telaio fisso	Discreto
		Telaio mobile	Discreto
Materiali	Metallo REI verniciato	Vetratura	-----
		Elementi metallici	Discreto

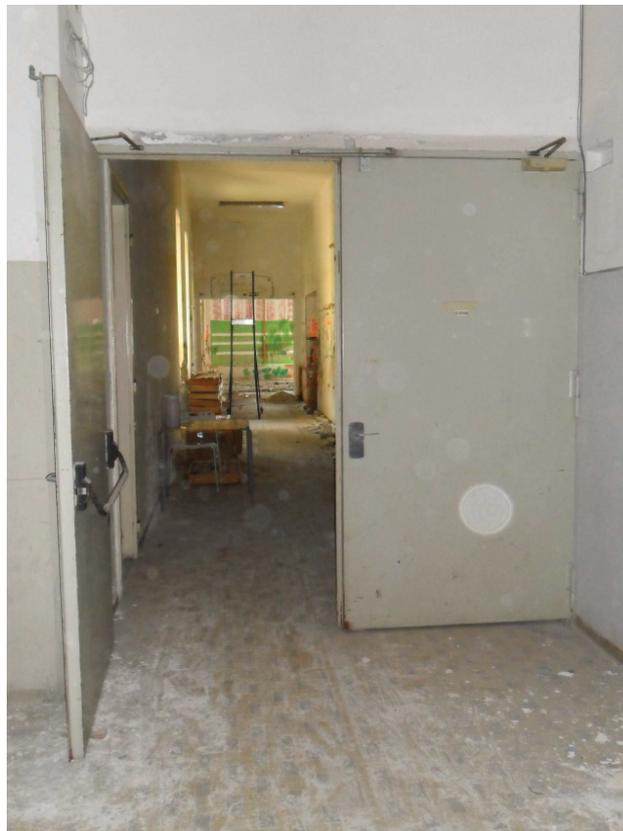
F1-IC.02

Struttura	Porta tagliafuoco a due ante.	Telaio fisso	Discreto
		Telaio mobile	Discreto
Materiali	Metallo REI verniciato	Vetratura	-----
		Elementi metallici	Discreto

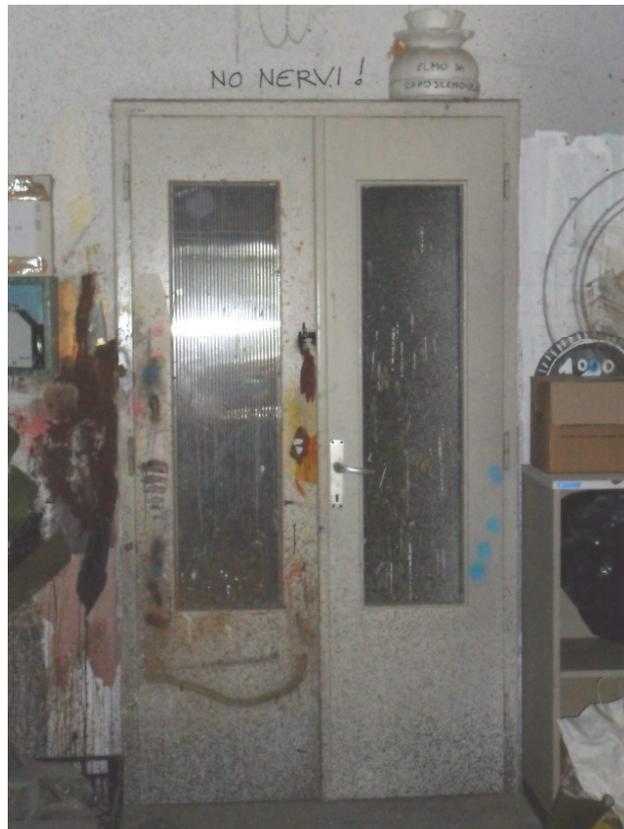
F1-ID.01

Struttura	Porta a due ante (riquadro centrale vetrato).	Telaio fisso	Discreto
		Telaio mobile	Discreto
Materiali	Legno tinteggiato Vetro rigato	Vetratura	Integra
		Elementi metallici	Discreto

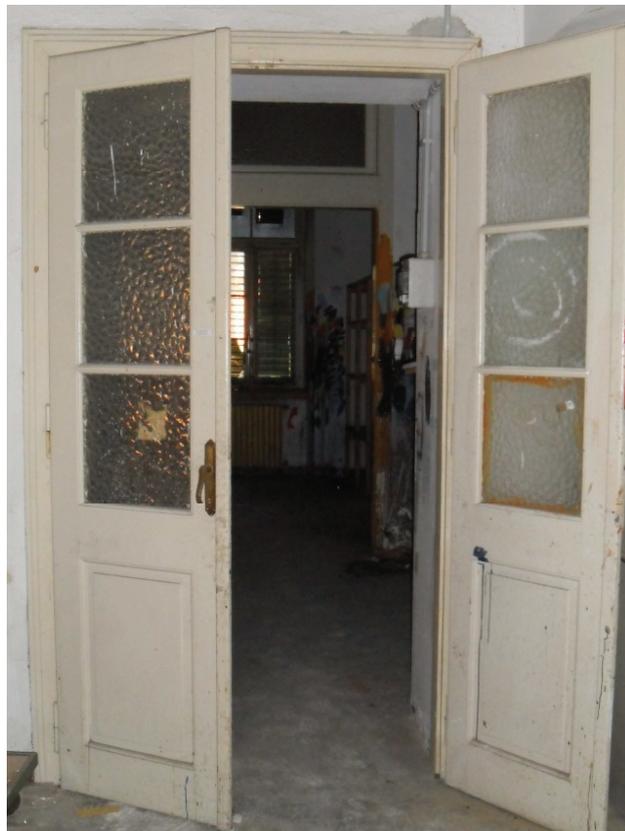
F1-IE.01

Struttura	Porta a due ante (riquadri centrali con tre specchiature vetrate e cassettonatura inferiore cieca).	Telaio fisso	Discreto
		Telaio mobile	Discreto
Materiali	Legno tinteggiato Vetro zigrinato	Vetratura	Integra
		Elementi metallici	Discreto

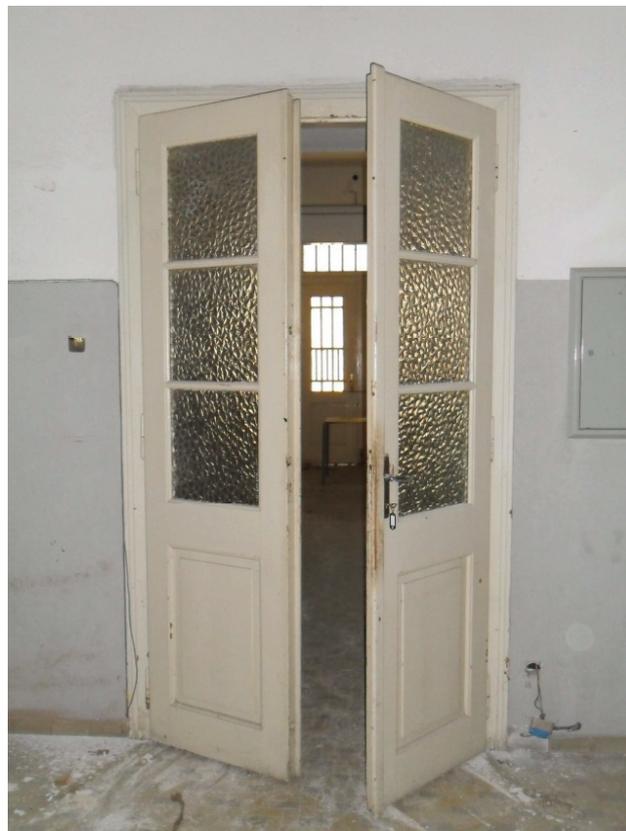
F1-IE.02

Struttura	Porta a due ante (riquadri centrali con tre specchiature vetrate e cassettonatura inferiore cieca).	Telaio fisso	Discreto
		Telaio mobile	Discreto
Materiali	Legno tinteggiato Vetro zigrinato	Vetratura	Integra
		Elementi metallici	Discreto

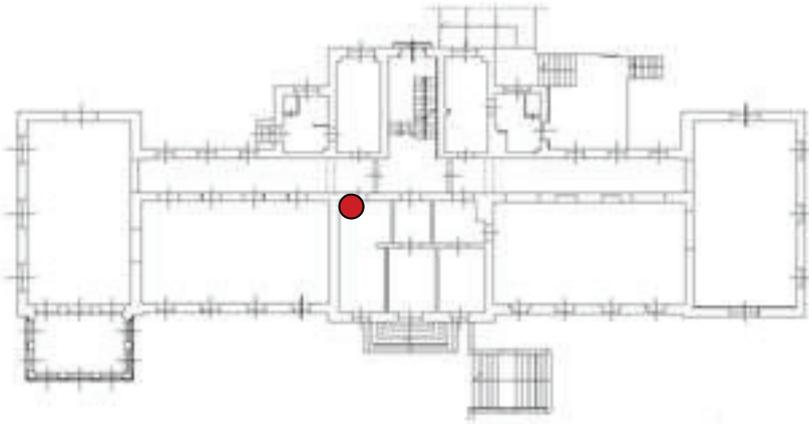
F1-IE.03

Struttura	Porta a due ante (riquadri centrali con tre specchiature vetrate e cassettonatura inferiore cieca).	Telaio fisso	Discreto
		Telaio mobile	Ante mancanti
Materiali	Legno tinteggiato Vetro zigrinato	Vetratura	----
		Elementi metallici	----

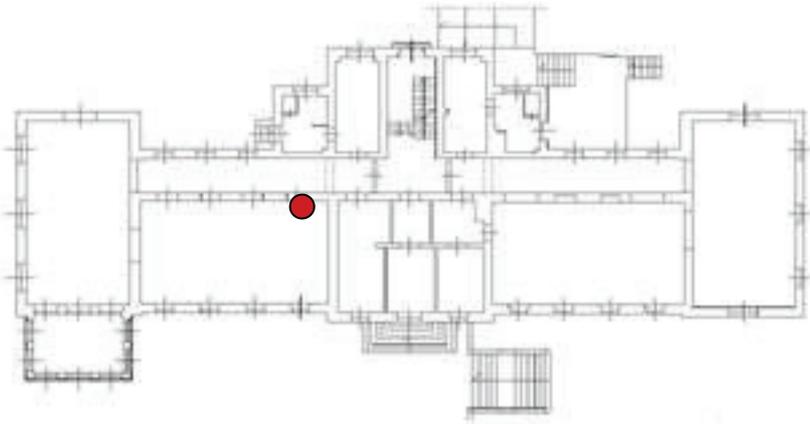
F1-IE.04

Struttura	Porta a due ante (riquadri centrali con tre specchiature vetrate e cassettonatura inferiore cieca).	Telaio fisso	Discreto
		Telaio mobile	Discreto
Materiali	Legno tinteggiato Vetro zigrinato	Vetratura	Integra
		Elementi metallici	Maniglia mancante

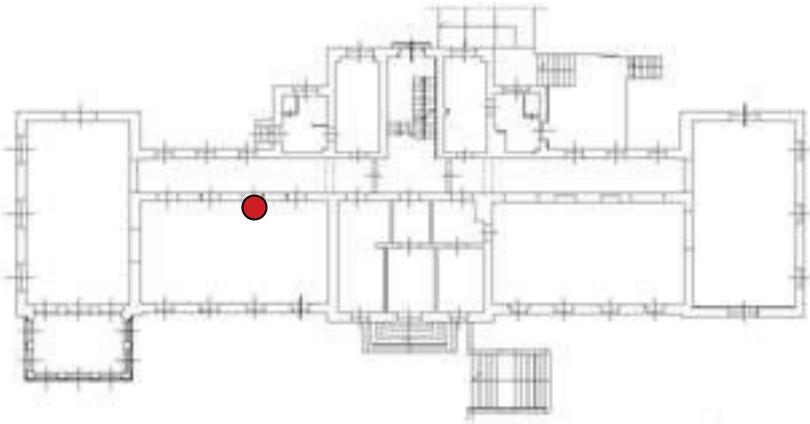
F1-IE.05

Struttura	Porta a due ante (riquadri centrali con tre specchiature vetrate e cassettonatura inferiore cieca).	Telaio fisso	Discreto
		Telaio mobile	Discreto
Materiali	Legno tinteggiato Vetro zigrinato	Vetratura	Integra
		Elementi metallici	Maniglia mancante

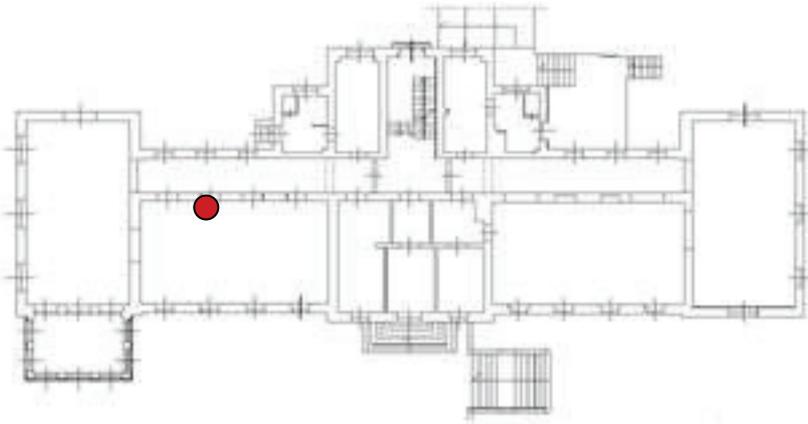
F1-IE.06

Struttura	Porta a due ante (riquadri centrali con tre specchiature vetrate e cassettonatura inferiore cieca).	Telaio fisso	Discreto
		Telaio mobile	Discreto
Materiali	Legno tinteggiato Vetro zigrinato	Vetratura	Integra
		Elementi metallici	Discreto

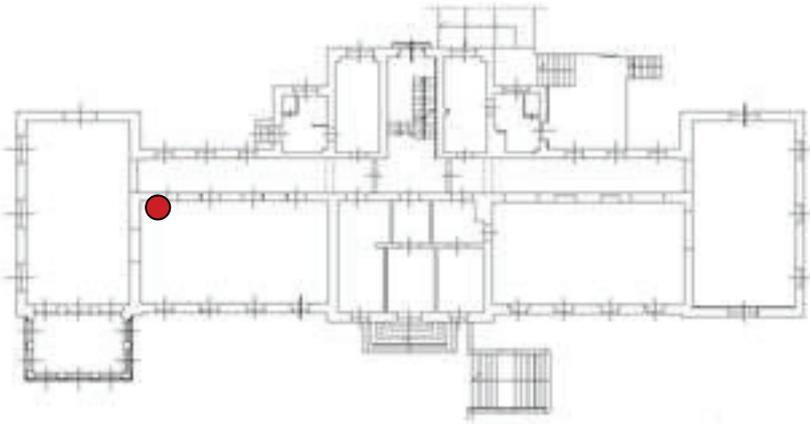
F1-IE.07

Struttura	Porta a due ante (riquadri centrali con tre specchiature vetrate e cassettonatura inferiore cieca).	Telaio fisso	Discreto
		Telaio mobile	Discreto
Materiali	Legno tinteggiato Vetro zigrinato	Vetratura	Integra
		Elementi metallici	Maniglia mancante

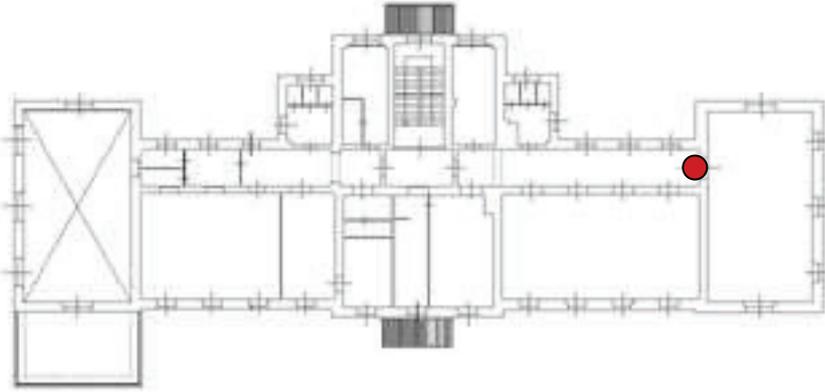
F1-IE.08

Struttura	Porta a due ante (riquadri centrali con tre specchiature vetrate e cassettonatura inferiore cieca).	Telaio fisso	Discreto
		Telaio mobile	Discreto
Materiali	Legno tinteggiato Vetro zigrinato	Vetratura	Integra
		Elementi metallici	Discreto

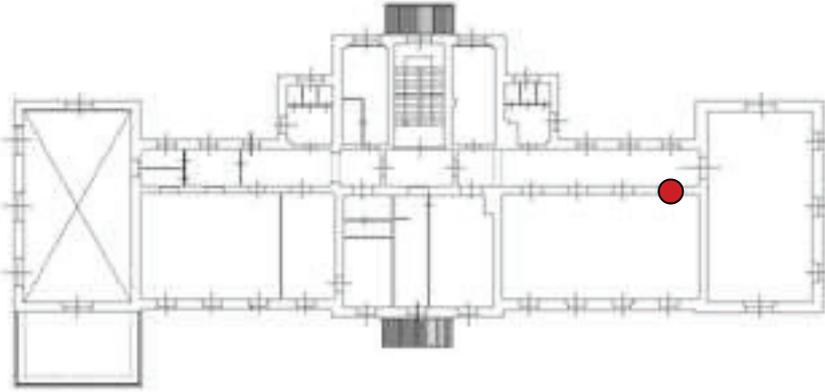
F1-IE.09

Struttura	Porta a due ante (riquadri centrali con tre specchiature vetrate e cassettonatura inferiore cieca).	Telaio fisso	Discreto
		Telaio mobile	Discreto
Materiali	Legno tinteggiato Vetro zigrinato	Vetratura	Integra
		Elementi metallici	Discreto

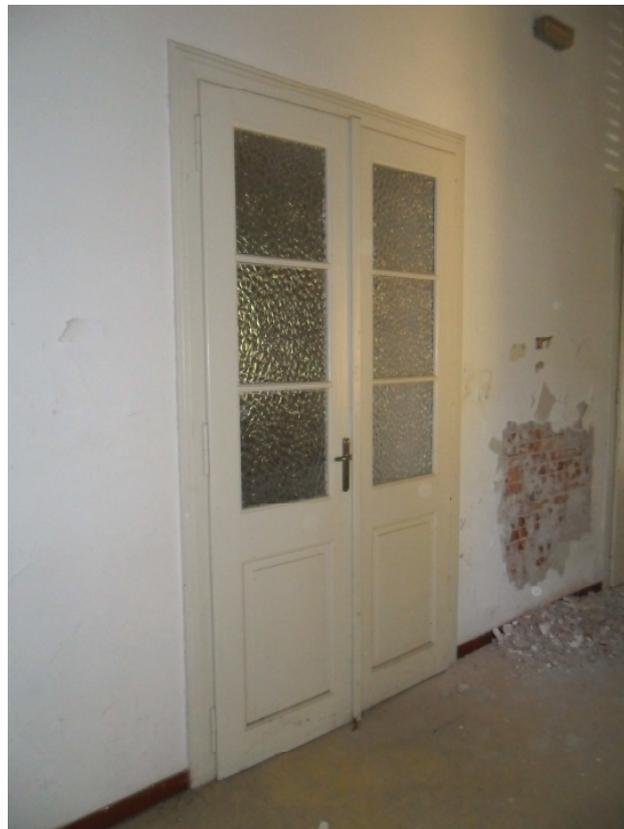
F1-IE.10

Descrizione		Stato di conservazione	
Struttura	Porta a due ante (riquadri centrali con tre specchiature vetrate e cassettonatura inferiore cieca).	Telaio fisso	Discreto
		Telaio mobile	Discreto
Materiali	Legno tinteggiato Vetro zigrinato	Vetratura	Integra
		Elementi metallici	Discreto
