LAVORI DI RISTRUTTURAZIONE E RIQUALIFICAZIONE FUNZIONALE DEGLI EDIFICI "F1" ED "F2" PRESSO IL COMPENSORIO EX OPP DI S. GIOVANNI IN TRIESTE, AD USO DELLA FACOLTA' E DEL DIPARTIMENTO DI PSICOLOGIA

PROGETTO ESECUTIVO

| REV. | DATA | DESCRIZIONE - MOTIVO DELLA REVISIONE | REDATTO | CONTROLLATO | APPROVATO |
|---|---|---|---|---|---|
| <p>SCHEDATURA SERRAMENTI ESTERNI ED INTERNI FABBRICATO F2</p> | | | NUMERO ELABORATO | | |
| | | | <p>ED.AR.07.9</p> | | |

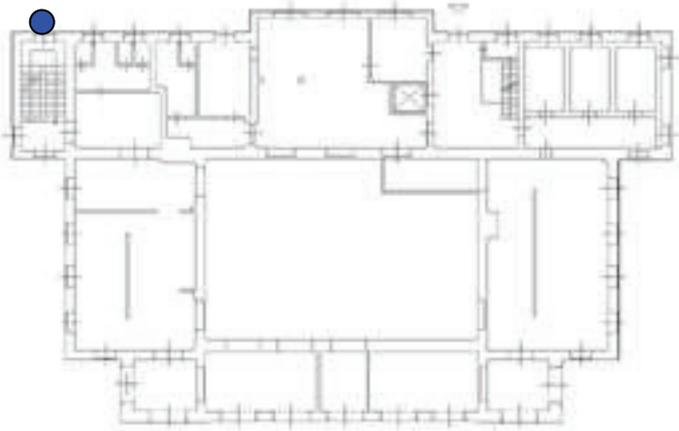
F2-EA.01

| Struttura | Serramento a due ante, con doppio sopra luce e dotato di oscuranti lignei a battente. | Telaio fisso | Discreto |
| | | Telaio mobile | Discreto |
| Materiali | Metallo verniciato Vetro trasparente | Vetratura | Integra |
| | | Elementi metallici | Discreto |

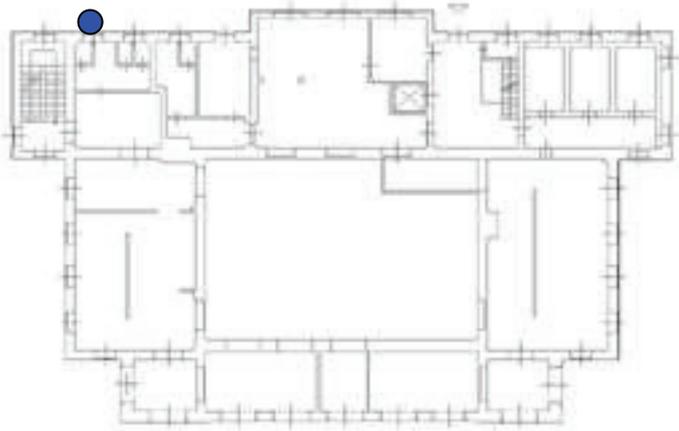
F2-EA.02

| Struttura | Serramento a due ante, con doppio sopra luce e dotato di oscuranti lignei a battente. | Telaio fisso | Discreto |
| | | Telaio mobile | Discreto |
| Materiali | Metallo verniciato Vetro zigrinato | Vetratura | Integra |
| | | Elementi metallici | Discreto |

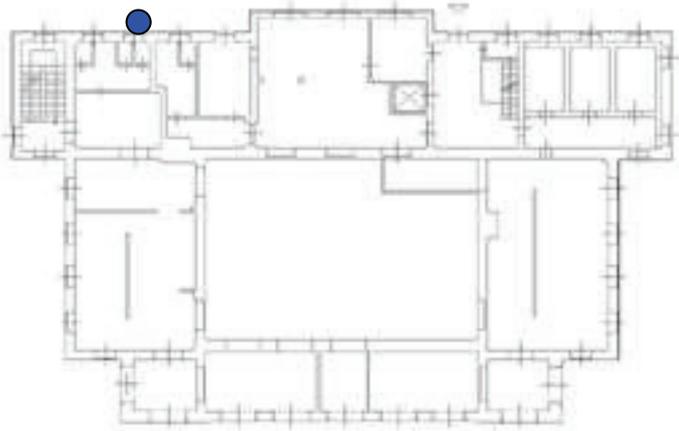
F2-EA.03

| Struttura | Serramento a due ante, con doppio sopra luce e dotato di oscuranti lignei a battente. | Telaio fisso | Discreto |
| | | Telaio mobile | Discreto |
| Materiali | Metallo verniciato Vetro zigrinato | Vetratura | Integra |
| | | Elementi metallici | Discreto |

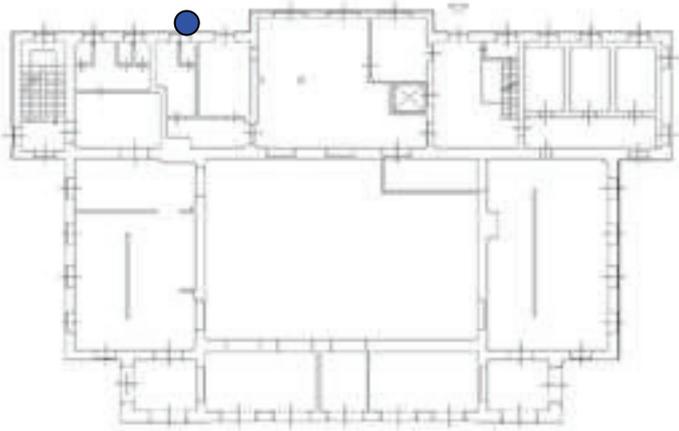
F2-EA.04

| Struttura | Serramento a due ante, con doppio sopraffice e dotato di oscuranti lignei a battente. Foro tamponato esternamente con lamiera metallica. | Telaio fisso | Discreto |
| | | Telaio mobile | Discreto Oscuranti mancanti |
| Materiali | Metallo verniciato Vetro zigrinato | Vetratura | Integra |
| | | Elementi metallici | Discreto |

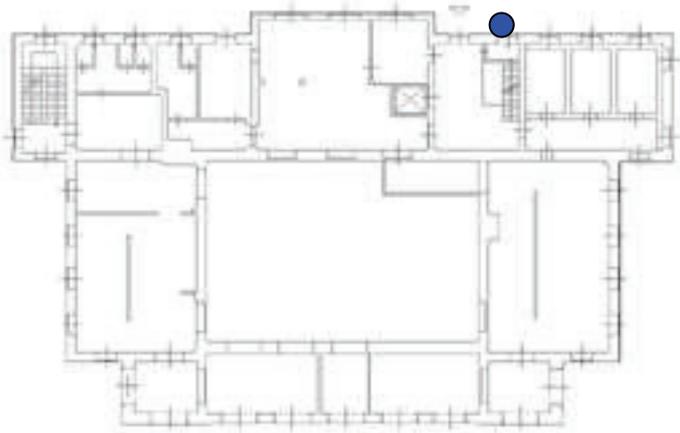
F2-EA.05

| Struttura | Serramento a due ante, con doppio sopra-luce e dotato di oscuranti lignei a battente. Foro tamponato internamente con pannelli. | Telaio fisso | Discreto |
| | | Telaio mobile | Discreto |
| Materiali | Metallo verniciato Vetro zigrinato | Vetratura | Tamponata |
| | | Elementi metallici | Discreto |

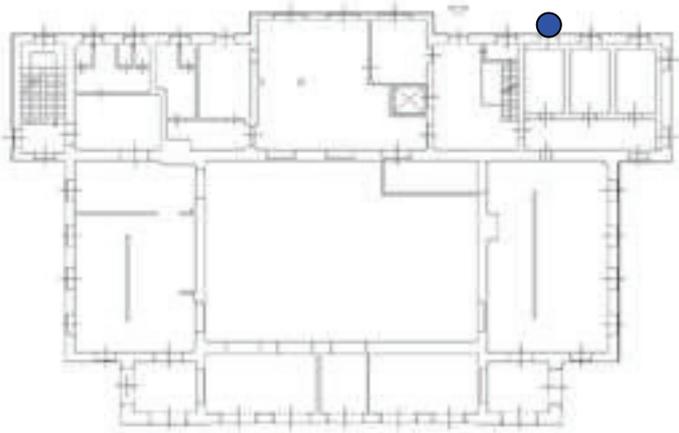
F2-EA.06

| Struttura | <i>Ipotesi:</i> Serramento a due ante, con doppio sopraffusto e dotato di oscuranti lignei a battente. | Telaio fisso | --- |
| | | Telaio mobile | Discreto (oscuranti) |
| Materiali | Legno tinteggiato | Vetratura | --- |
| | | Elementi metallici | Discreto |

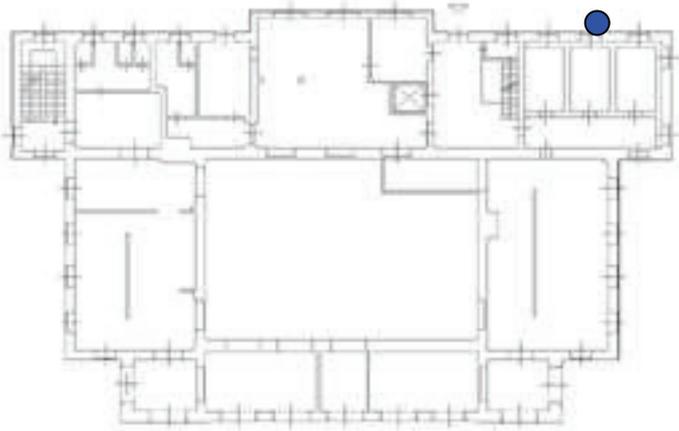
F2-EA.07

| Struttura | <i>Ipotesi:</i> Serramento a due ante, con doppio sopraffine e dotato di oscuranti lignei a battente. | Telaio fisso | --- |
| | | Telaio mobile | Discreto (oscuranti) |
| Materiali | Legno tinteggiato | Vetratura | --- |
| | | Elementi metallici | Discreto |

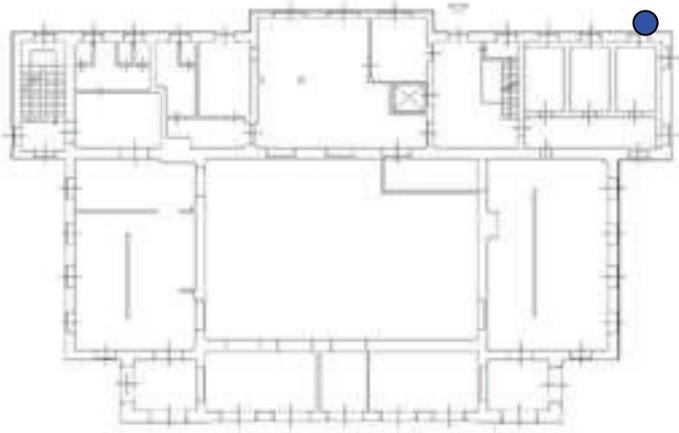
F2-EA.08

| Struttura | <i>Ipotesi:</i> Serramento a due ante, con doppio sopraffine e dotato di oscuranti lignei a battente. | Telaio fisso | --- |
| | | Telaio mobile | Discreto (oscuranti) |
| Materiali | Legno tinteggiato | Vetratura | --- |
| | | Elementi metallici | Discreto |

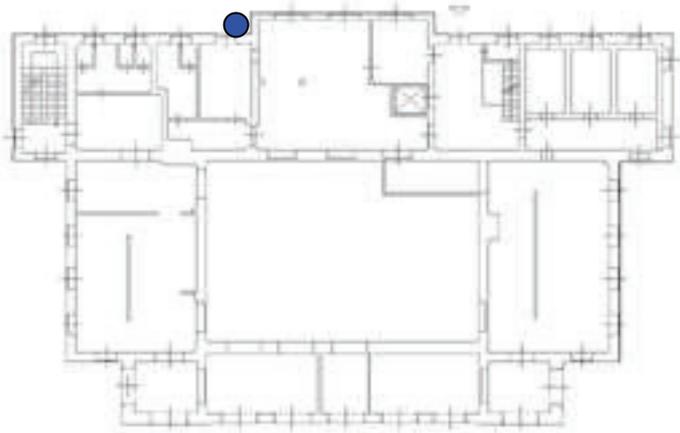
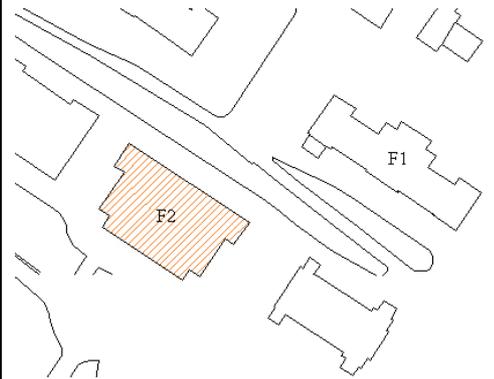
F2-EB.01

| Struttura | Serramento a due ante (con riquadro centrale a quattro specchiature verticali e cassettonatura inferiore cieca) e sopraffuce unico (otto specchiature vetrate). | Telaio fisso | Discreto |

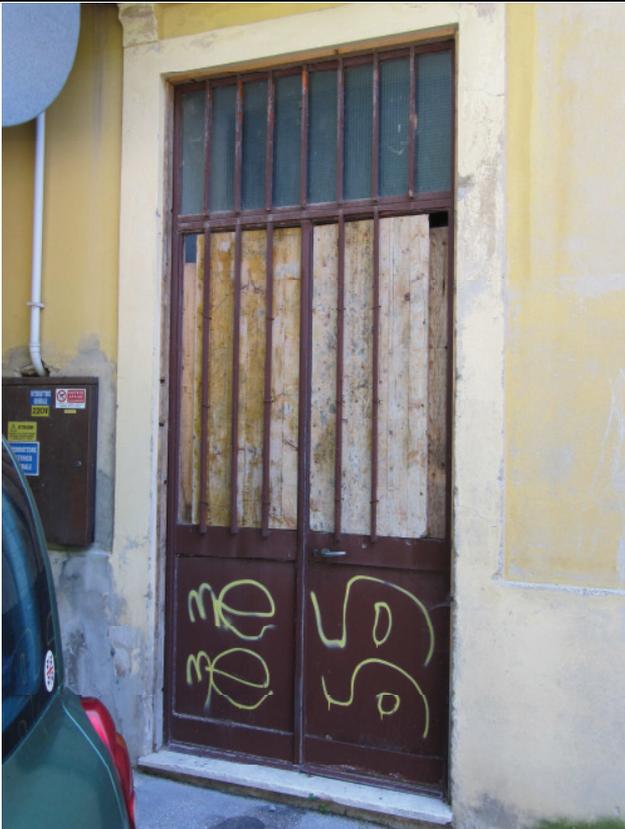
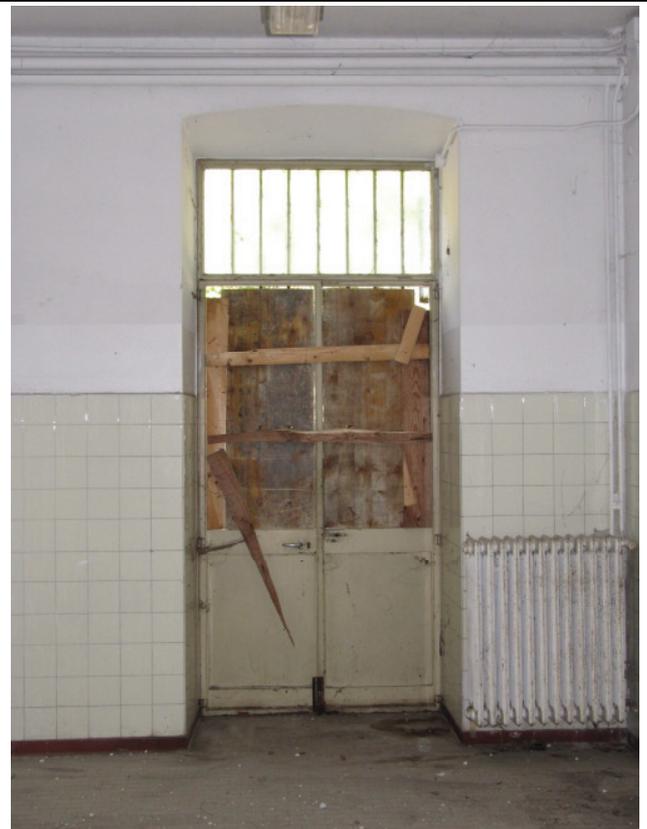
| | | Telaio mobile | Discreto |
| Materiali | Metallo verniciato Vetro opaco | Vetratura | Mancante nelle ante Integra nel sopraffuce |
| | | Elementi metallici | Discreto |

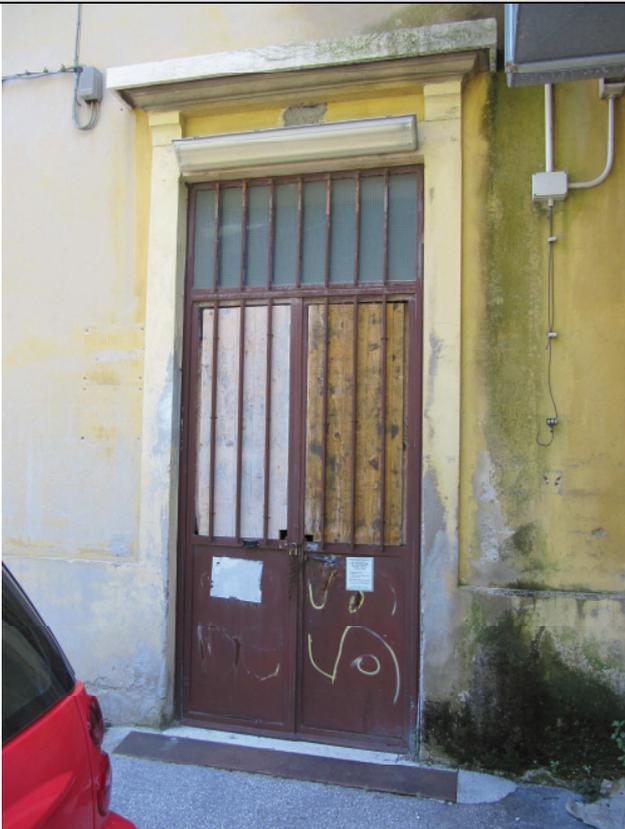
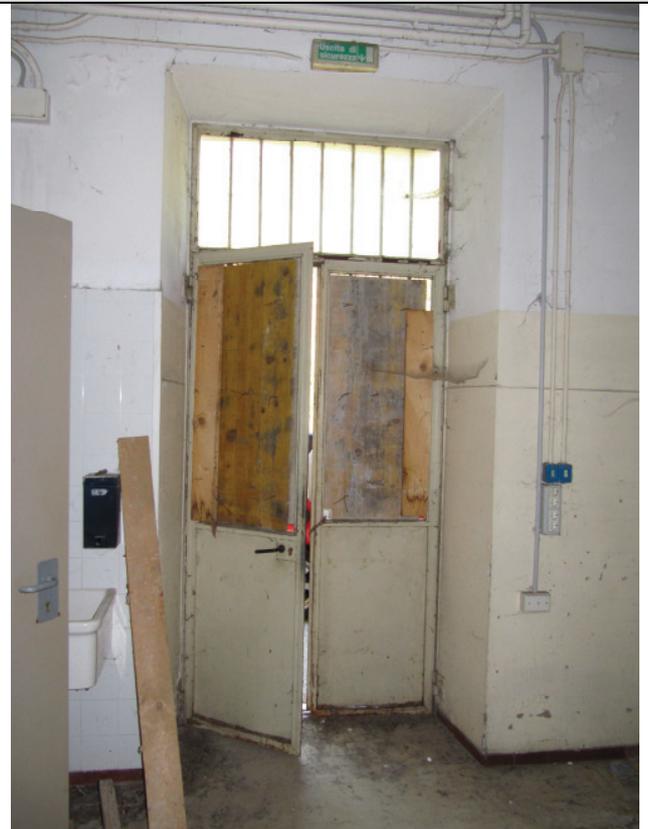
F2-EB.02

| Struttura | Serramento a due ante (con riquadro centrale a quattro specchiature verticali e cassettonatura inferiore cieca) e sopra luce unico (otto specchiature vetrate). | Telaio fisso | Discreto |
| | | Telaio mobile | Discreto |
| Materiali | Metallo verniciato Vetro opaco | Vetratura | Mancante nelle ante Integra nel sopra luce |
| | | Elementi metallici | Discreto |

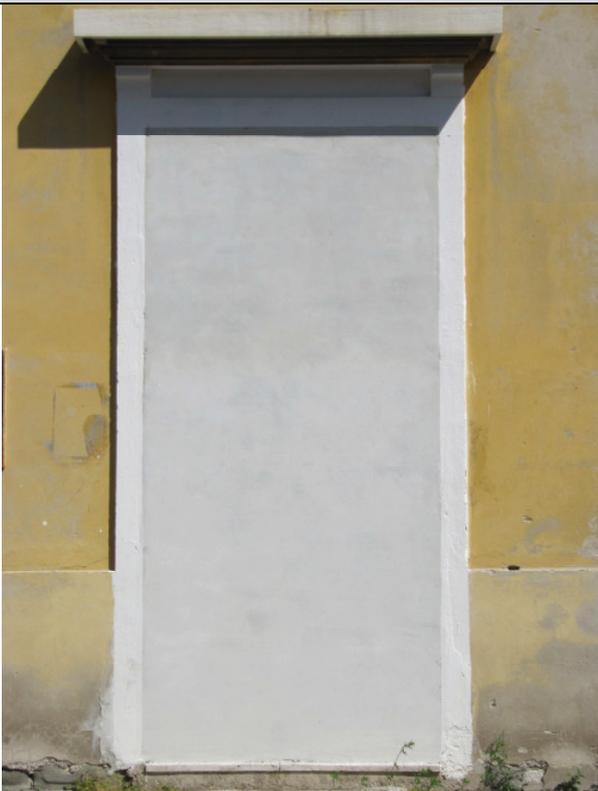
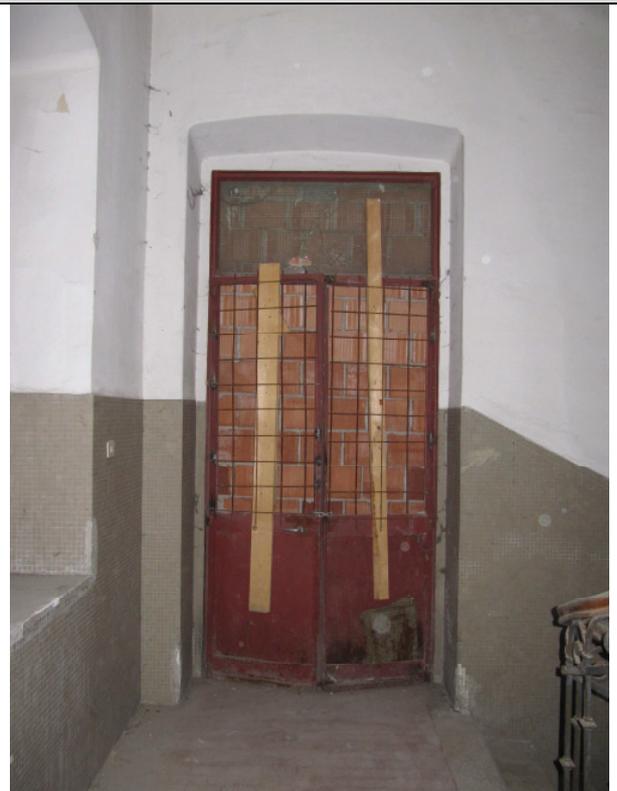
F2-EB.03

| Struttura | Serramento a due ante (con riquadro centrale vetrato e con grigliatura e cassettonatura inferiore cieca) e sopraluce unico vetrato. Foro tamponato esternamente da muratura. | Telaio fisso | Discreto |
| | | Telaio mobile | Discreto |
| Materiali | Metallo verniciato Vetro opaco | Vetratura | Mancante nelle ante Integra nel sopraluce |
| | | Elementi metallici | Discreto |

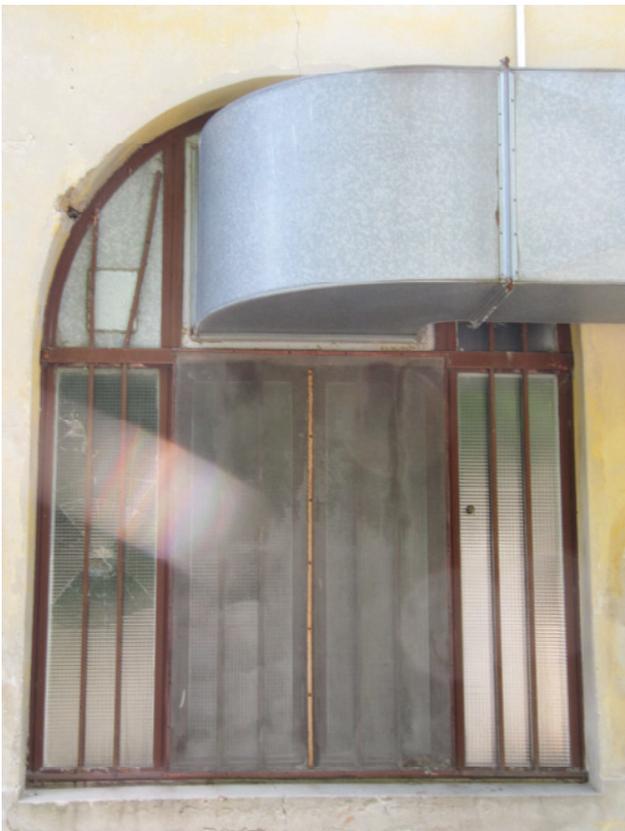
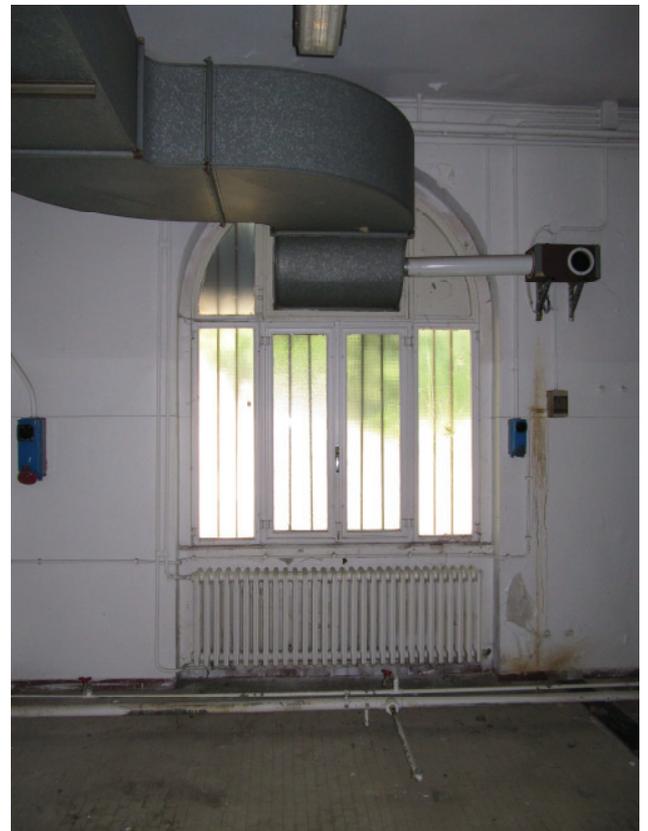
F2-EC.01

| Struttura | Serramento a quattro ante (tre specchiature verticali vetrate), con soprauce ad arco (tre specchiature verticali vetrate). | Telaio fisso | Discreto |
| | | Telaio mobile | Discreto |
| Materiali | Legno tinteggiato Vetro zigrinato | Vetratura | Integra |
| | | Elementi metallici | Discreto |

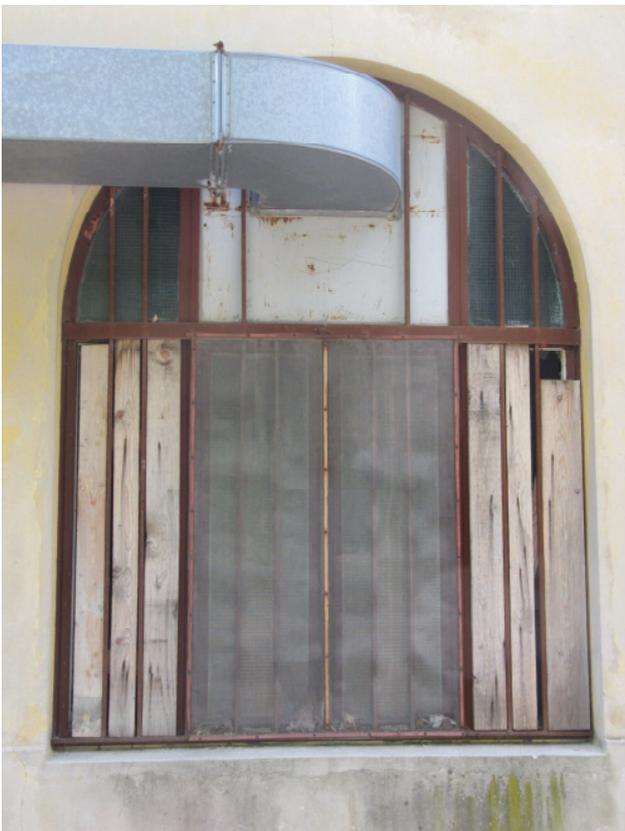
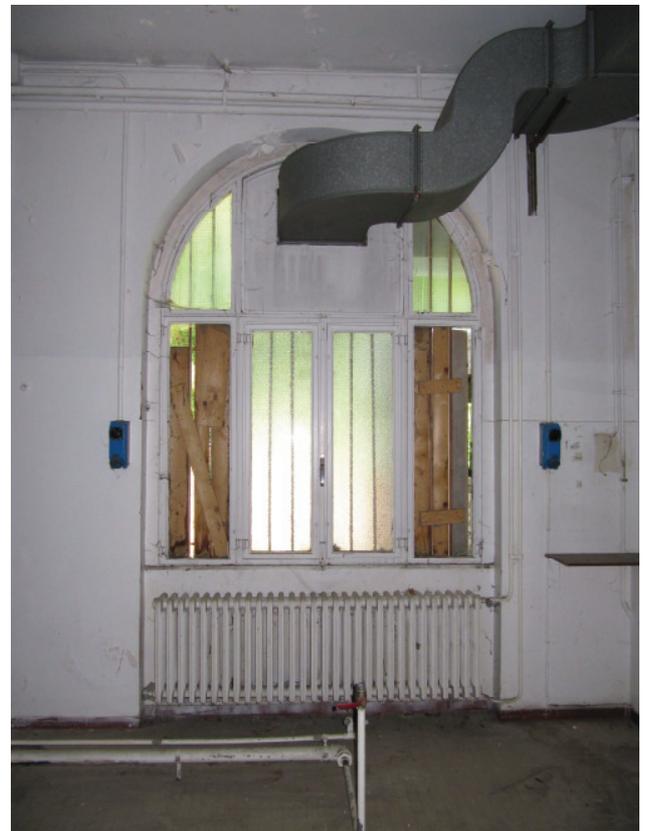
F2-EC.02

| Struttura | Serramento a quattro ante (tre specchiature verticali vetrate), con sopraluce ad arco (tre specchiature verticali vetrate). | Telaio fisso | Discreto |
| | | Telaio mobile | Discreto |
| Materiali | Legno tinteggiato Vetro zigrinato | Vetratura | Mancante parzialmente |
| | | Elementi metallici | Discreto |

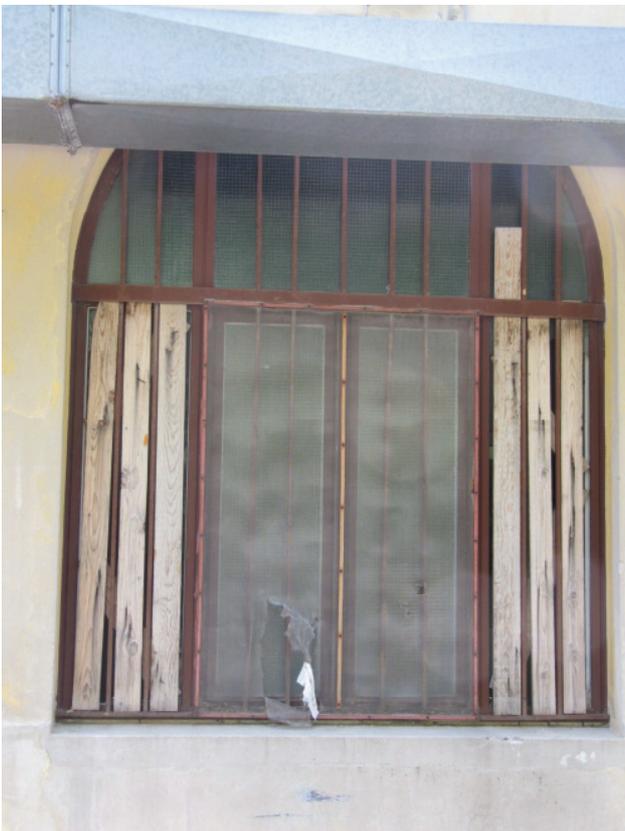
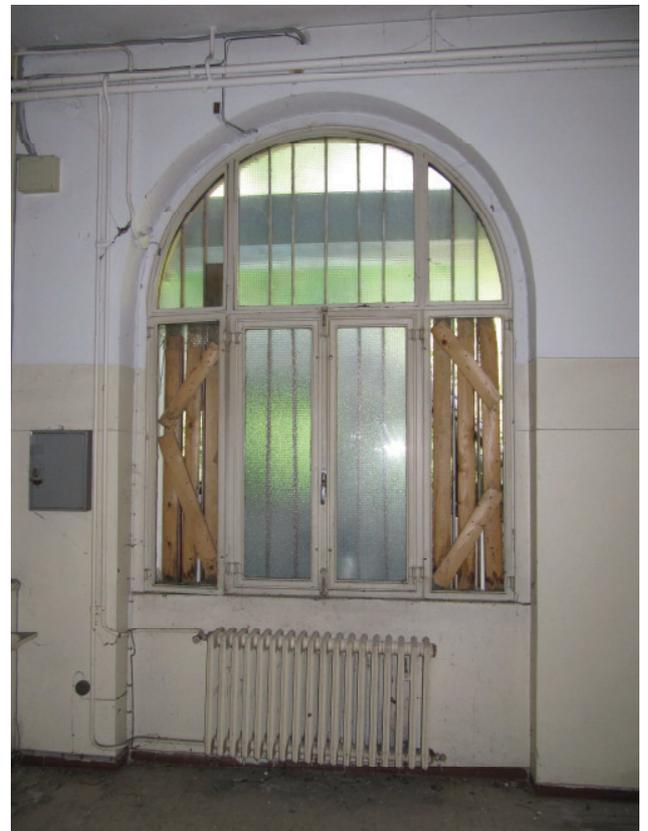
F2-EC.03

| Struttura | Serramento a quattro ante (tre specchiature verticali vetrate), con sopraluce ad arco (tre specchiature verticali vetrate). | Telaio fisso | Discreto |
| | | Telaio mobile | Discreto |
| Materiali | Legno tinteggiato Vetro zigrinato | Vetratura | Mancante parzialmente |
| | | Elementi metallici | Discreto |

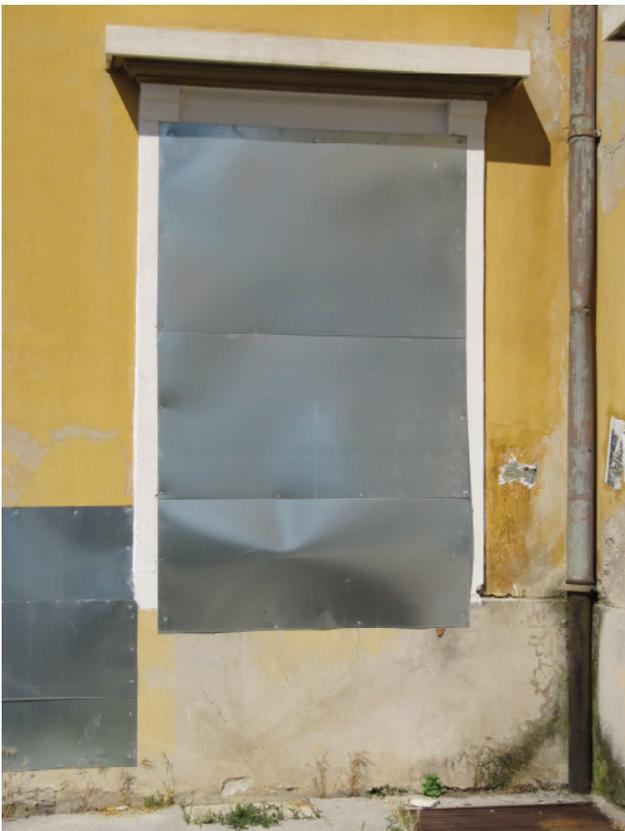
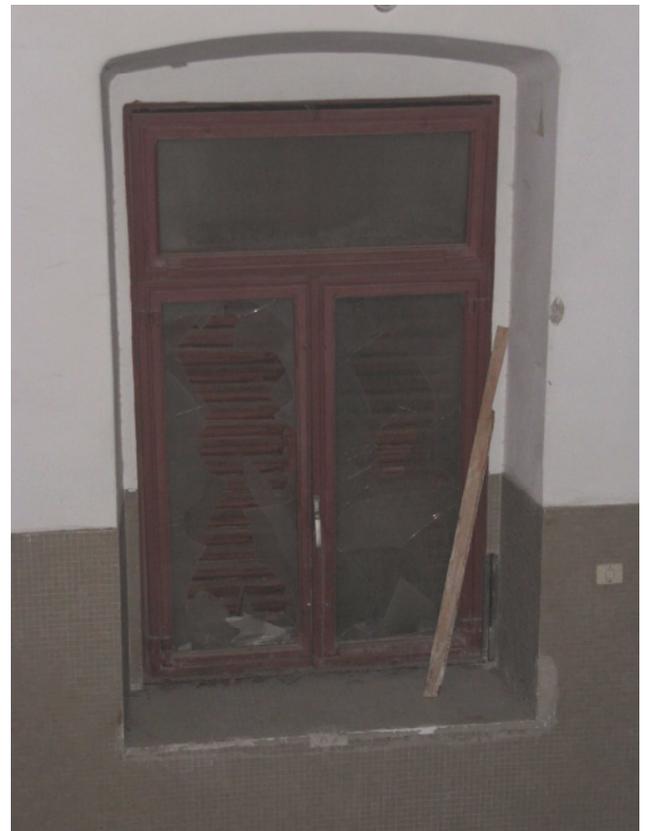
F2-ED.01

| Struttura | Serramento a due ante vetrate con sopra luce vetrato. Foro tamponato esternamente da lamiera metallica. | Telaio fisso | Discreto |
| | | Telaio mobile | Discreto |
| Materiali | Metallo tinteggiato Vetro trasparente | Vetratura | Rotta |
| | | Elementi metallici | Discreto |

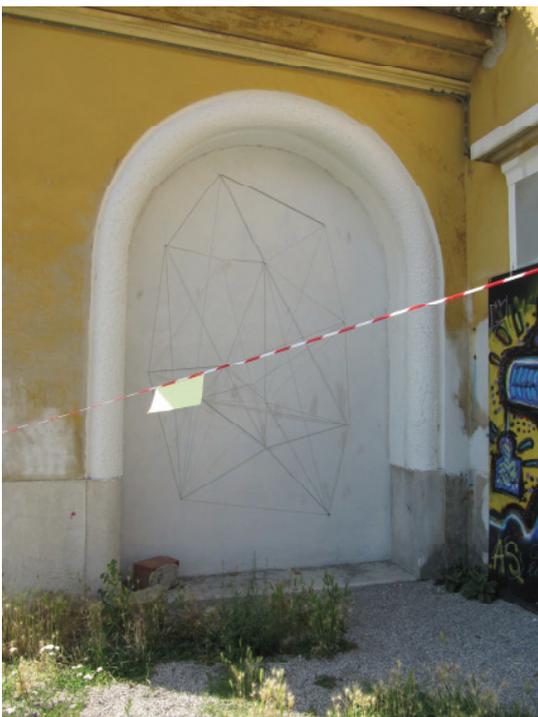
Esterno

| | | Elementi metallici | Discreto |

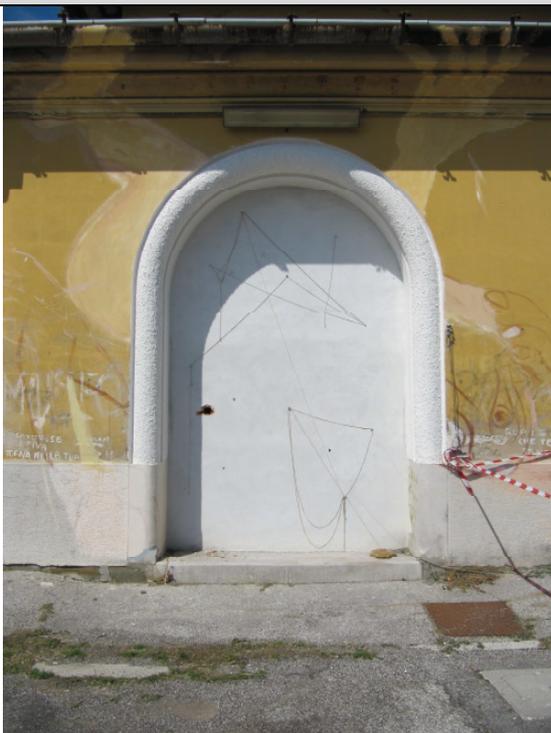
Esterno

| | | Elementi metallici | Discreto |

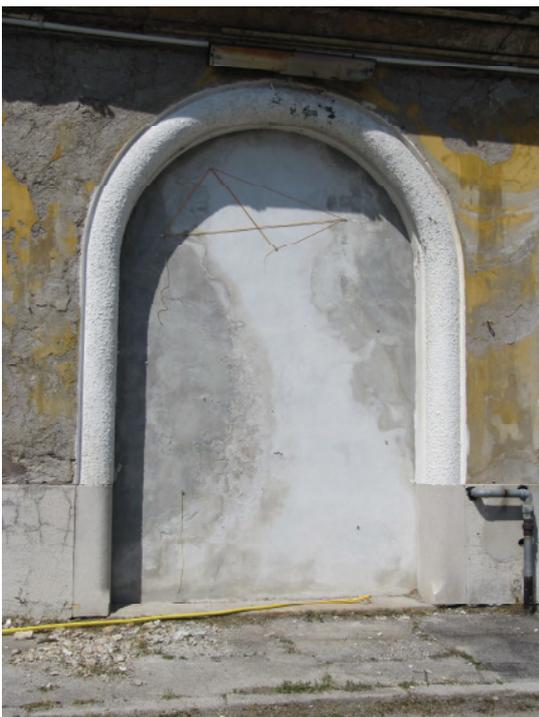
Esterno

| | | Elementi metallici | --- |

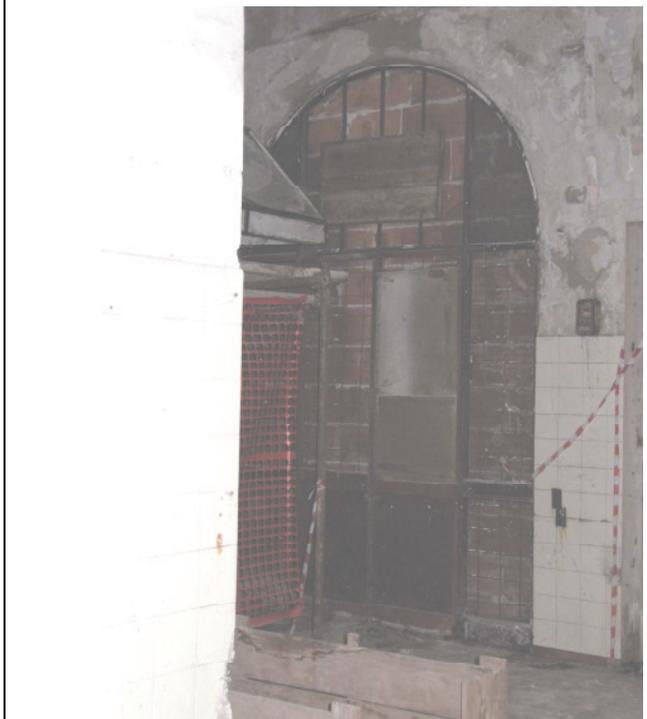
F2-EE.04

| Struttura | Serramento a quattro ante (riquadro centrale vetrato con specchiature verticali e cassettonatura inferiore cieca), con sopra luce ad arco tripartito (specchiature verticali vetrate). Foro tamponato esternamente da muratura. | Telaio fisso | Discreto |
| | | Telaio mobile | Discreto |
| Materiali | Metallo verniciato Vetro trasparente | Vetratura | Mancante |
| | | Elementi metallici | --- |

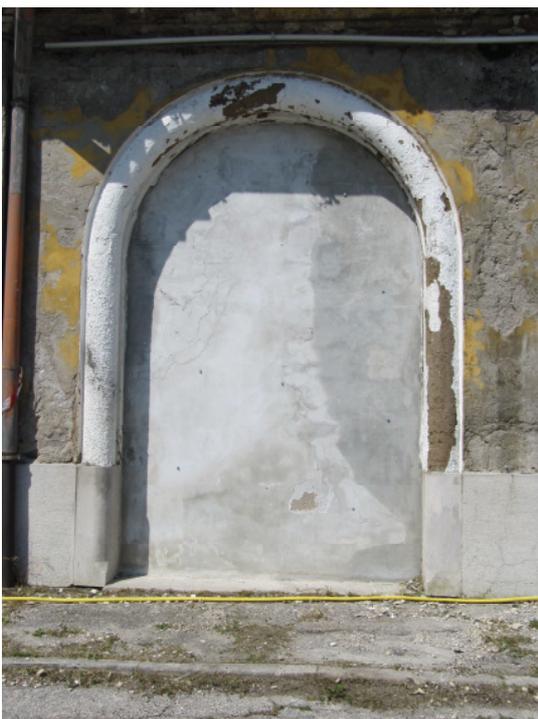
Esterno

| | | Elementi metallici | Discreto |

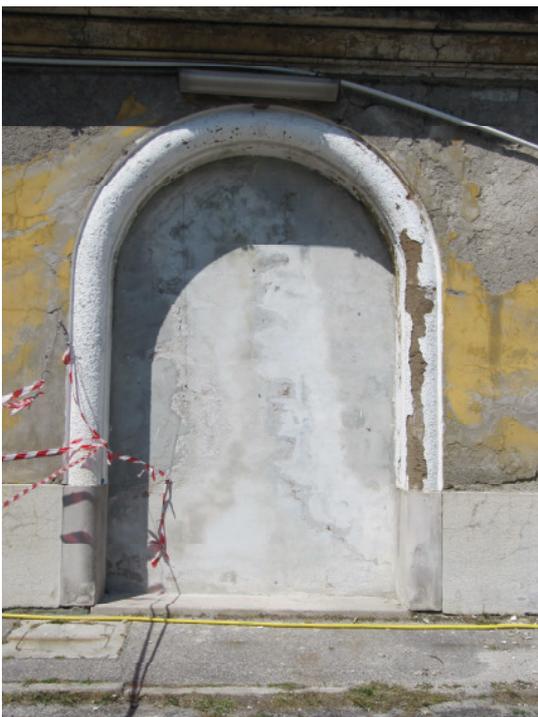
Esterno

| | | Elementi metallici | Discreto |

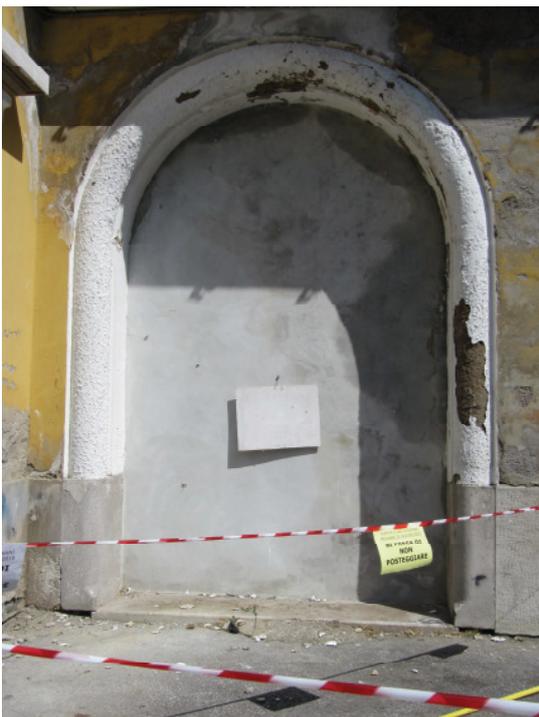
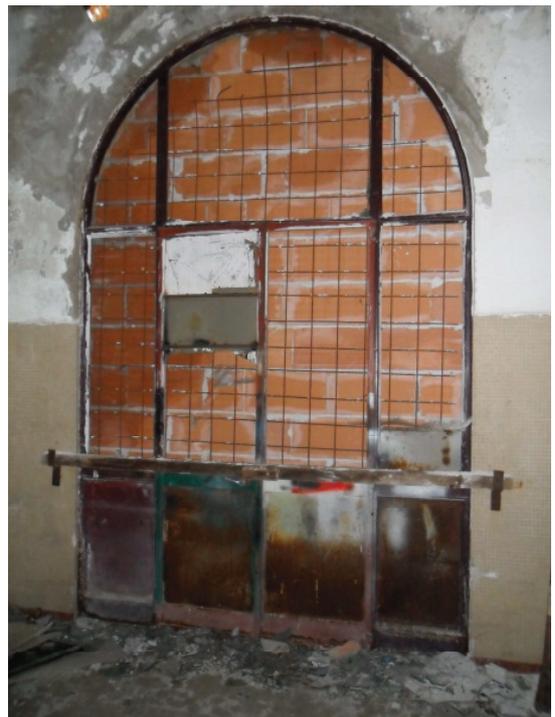
| | | Elementi metallici | Discreto |

Esterno

Interno

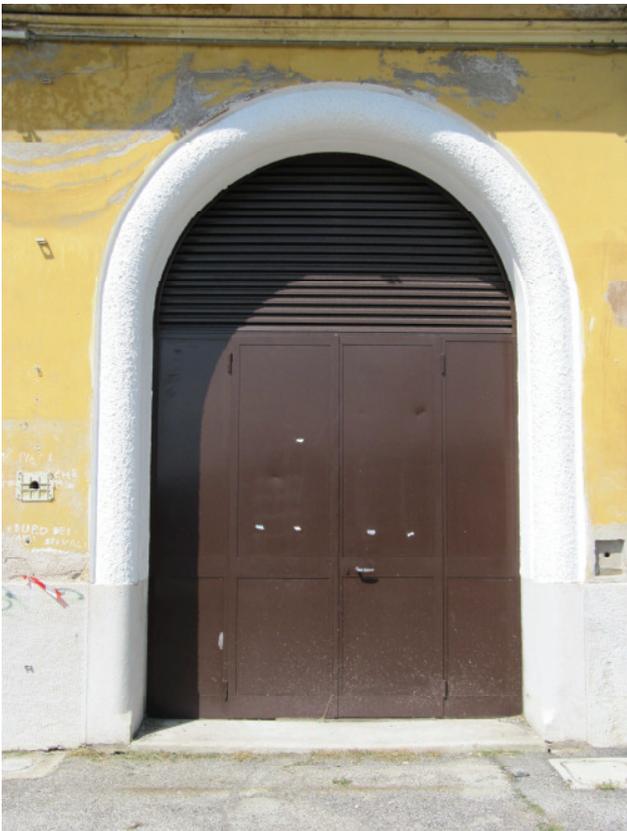
F2-EF.01

| Struttura | Serramento a quattro ante cieche, con sopraffice ad arco grigliato. Vano non accessibile. | Telaio fisso | Buono |
| | | Telaio mobile | Buono |
| Materiali | Metallo verniciato | Vetratura | --- |
| | | Elementi metallici | Buono |

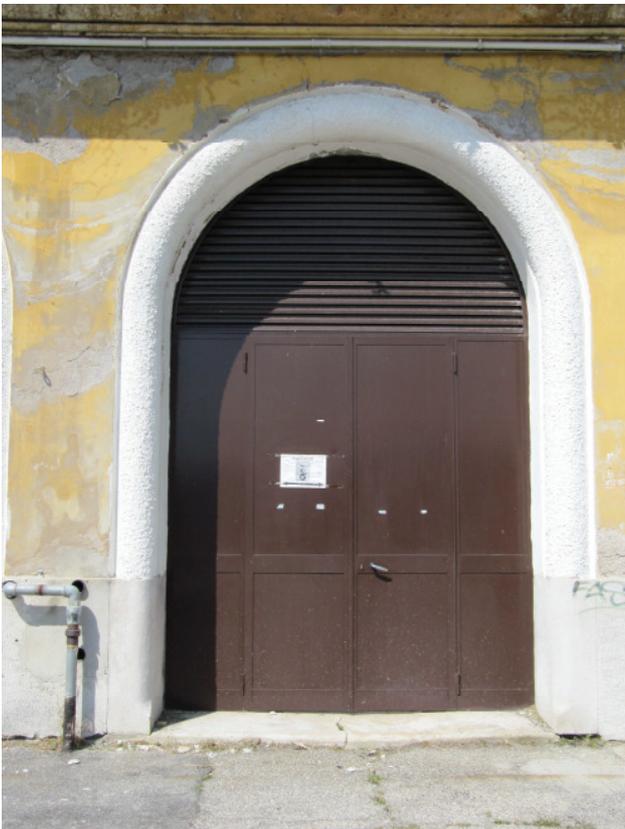
F2-EF.02

| Struttura | Serramento a quattro ante cieche, con sopraffice ad arco grigliato. Vano non accessibile. | Telaio fisso | Buono |
| | | Telaio mobile | Buono |
| Materiali | Metallo verniciato | Vetratura | --- |
| | | Elementi metallici | Buono |

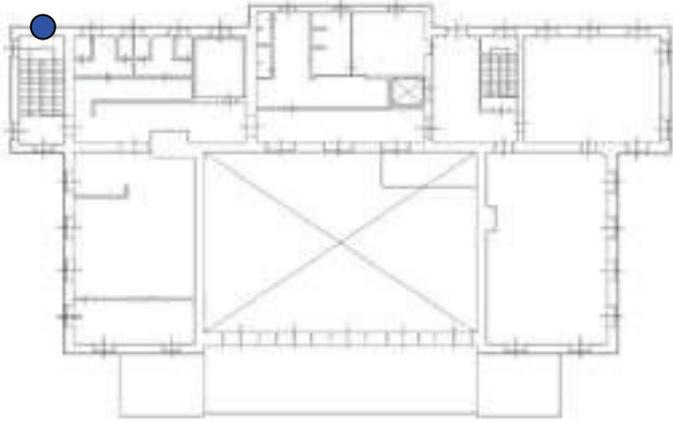
F2-EG.01

| Struttura | Serramento a due ante (tre specchiature vetrate), dotato di oscuranti lignei a battente. | Telaio fisso | Discreto |
| | | Telaio mobile | Discreto |
| Materiali | Legno tinteggiato Vetro trasparente | Vetratura | Integra |
| | | Elementi metallici | Maniglia mancante |

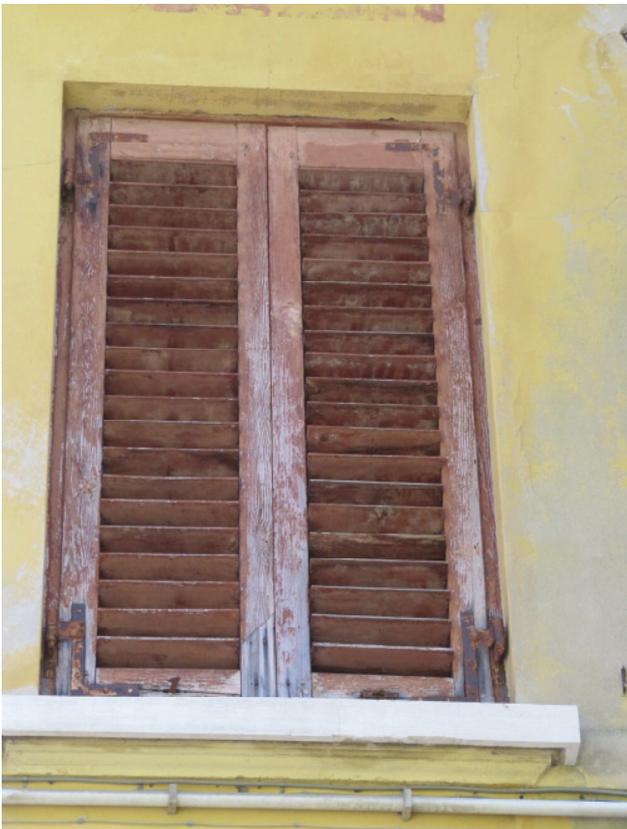
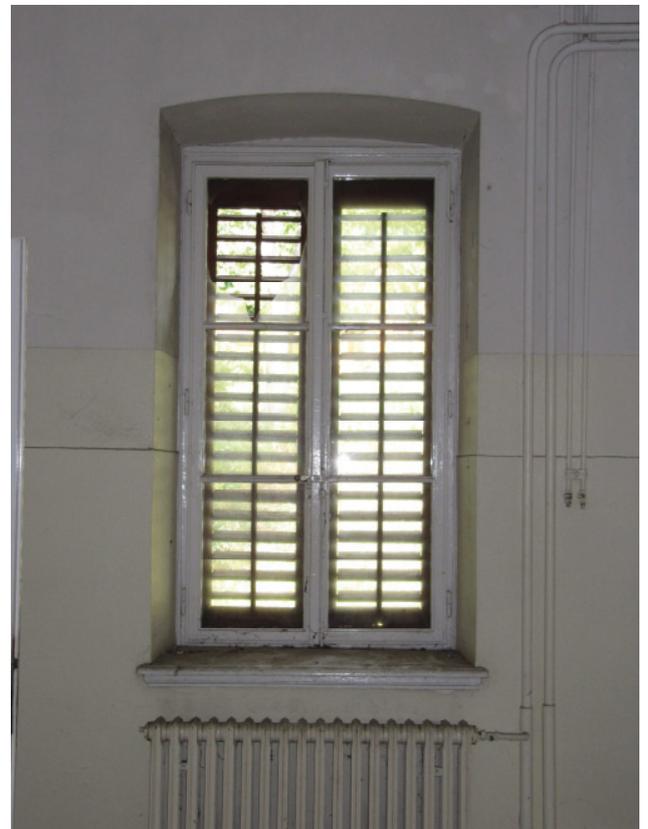
F2-EG.02

| Struttura | Serramento a due ante vetrate, dotato di oscuranti lignei a battente. | Telaio fisso | Discreto |
| | | Telaio mobile | Discreto |
| Materiali | Legno tinteggiato Vetro zigrinato | Vetratura | Integra |
| | | Elementi metallici | Discreto |

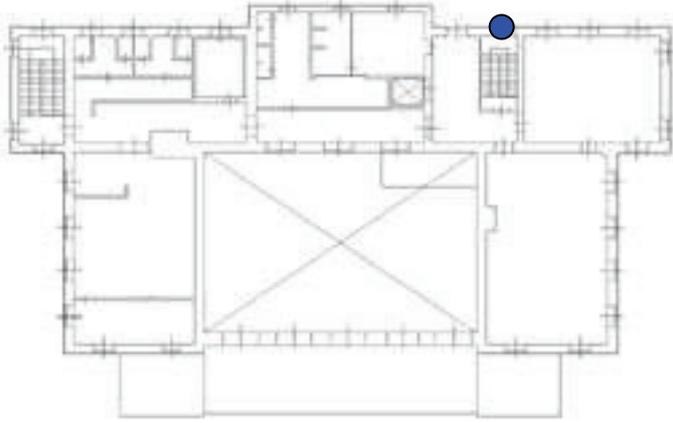
F2-EG.03

| Struttura | Serramento a due ante (tre specchiature vetrate), dotato di oscuranti lignei a battente. | Telaio fisso | Discreto |
| | | Telaio mobile | Discreto |
| Materiali | Legno tinteggiato Vetro trasparente | Vetratura | Integra |
| | | Elementi metallici | Maniglia mancante |

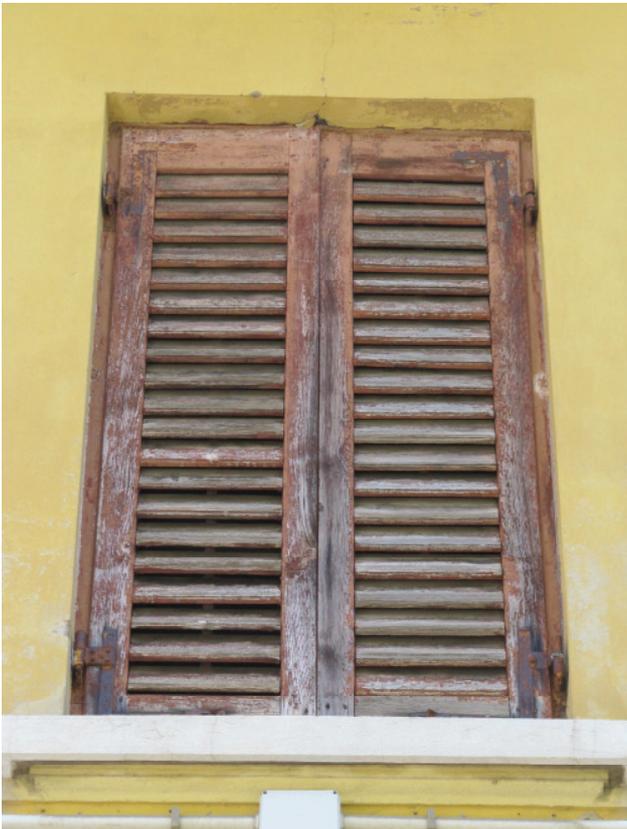
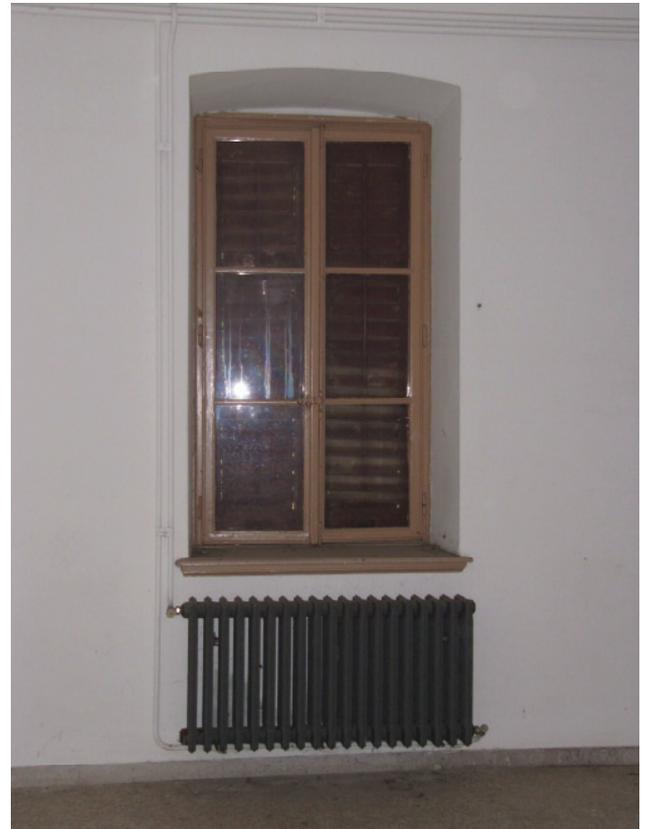
F2-EG.04

| Struttura | Serramento a due ante (tre specchiature vetrate), dotato di oscuranti lignei a battente. | Telaio fisso | Discreto |
| | | Telaio mobile | Discreto |
| Materiali | Legno tinteggiato Vetro trasparente | Vetratura | Integra |
| | | Elementi metallici | Discreto |

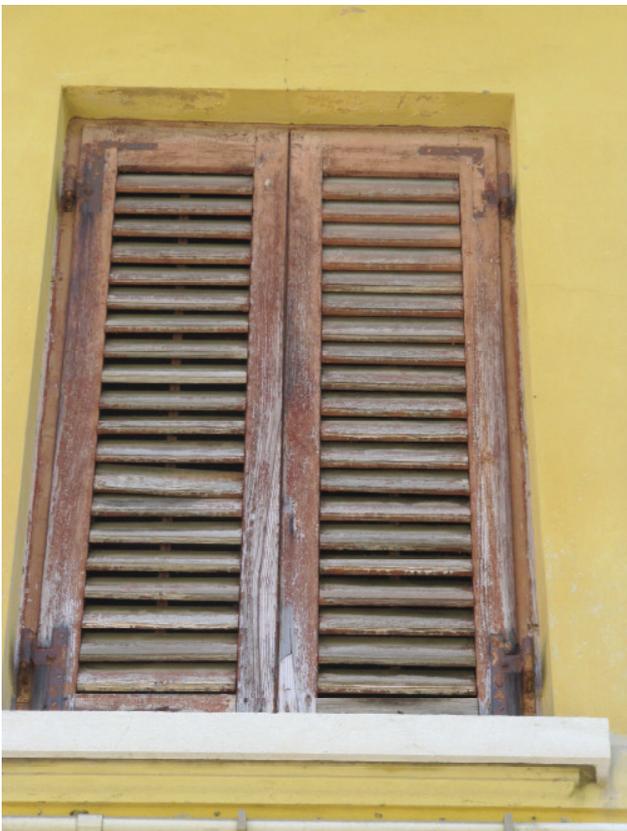
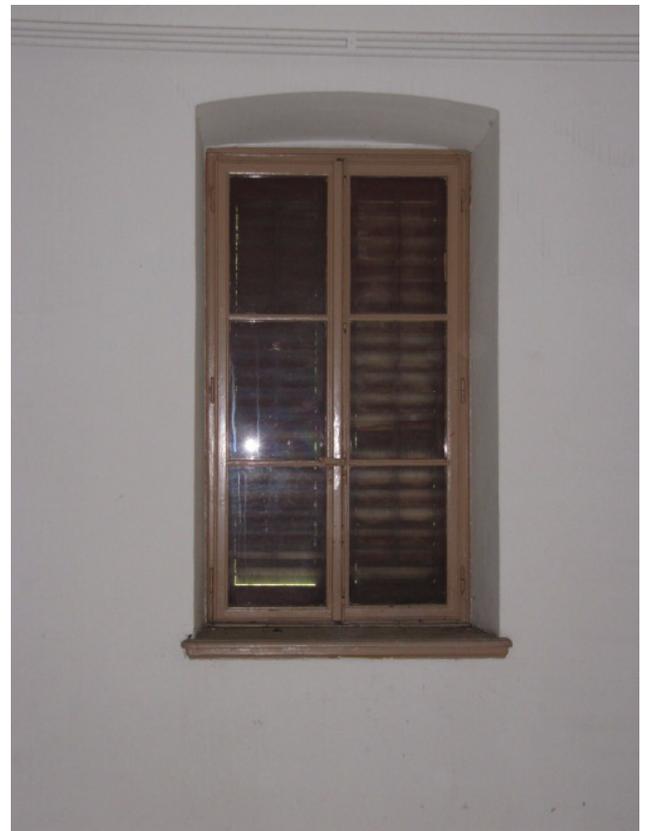
F2-EG.05

| Struttura | Serramento a due ante (tre specchiature vetrate), dotato di oscuranti lignei a battente. | Telaio fisso | Discreto |
| | | Telaio mobile | Discreto |
| Materiali | Legno tinteggiato Vetro trasparente | Vetratura | Integra |
| | | Elementi metallici | Discreto |

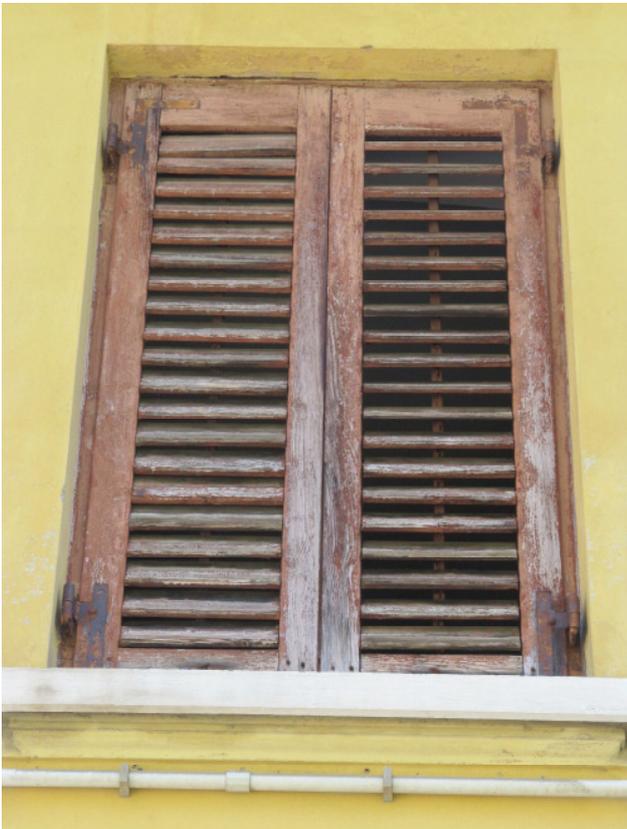
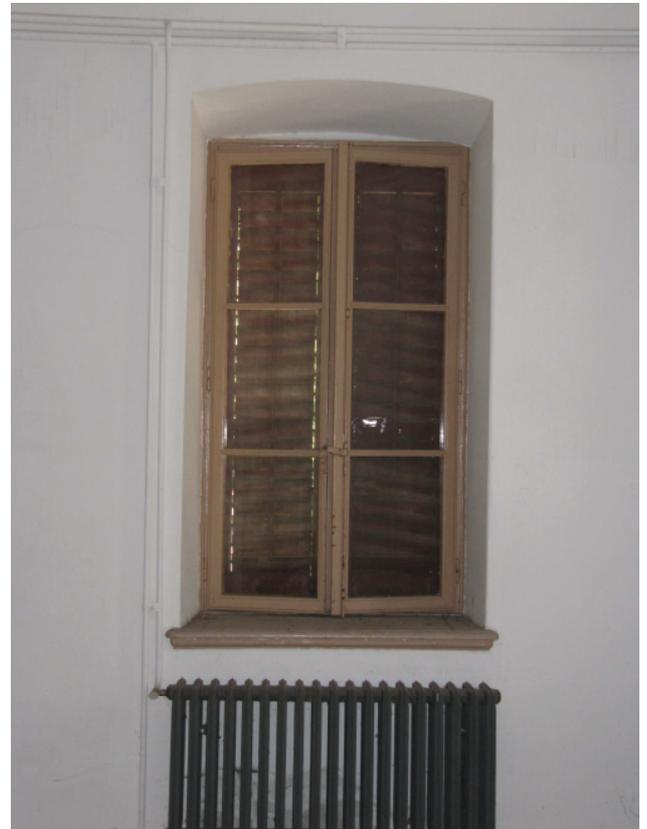
F2-EG.06

| Struttura | Serramento a due ante (tre specchiature vetrate), dotato di oscuranti lignei a battente. | Telaio fisso | Discreto |
| | | Telaio mobile | Discreto |
| Materiali | Legno tinteggiato Vetro trasparente | Vetratura | Integra |
| | | Elementi metallici | Discreto |

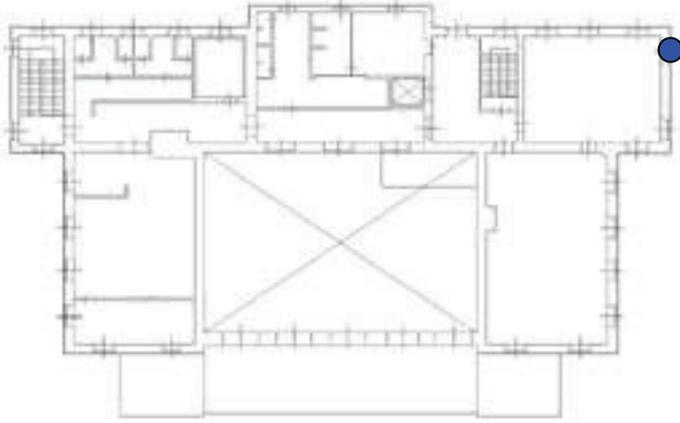
F2-EG.07

| Struttura | Serramento a due ante (tre specchiature vetrate), dotato di oscuranti lignei a battente. | Telaio fisso | Discreto |
| | | Telaio mobile | Discreto |
| Materiali | Legno tinteggiato Vetro trasparente | Vetratura | Rotta |
| | | Elementi metallici | Discreto |

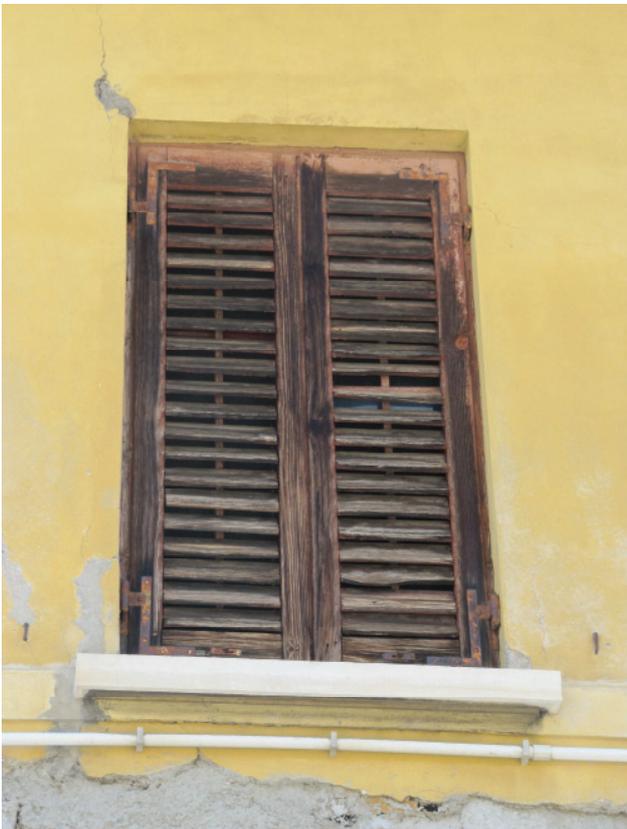
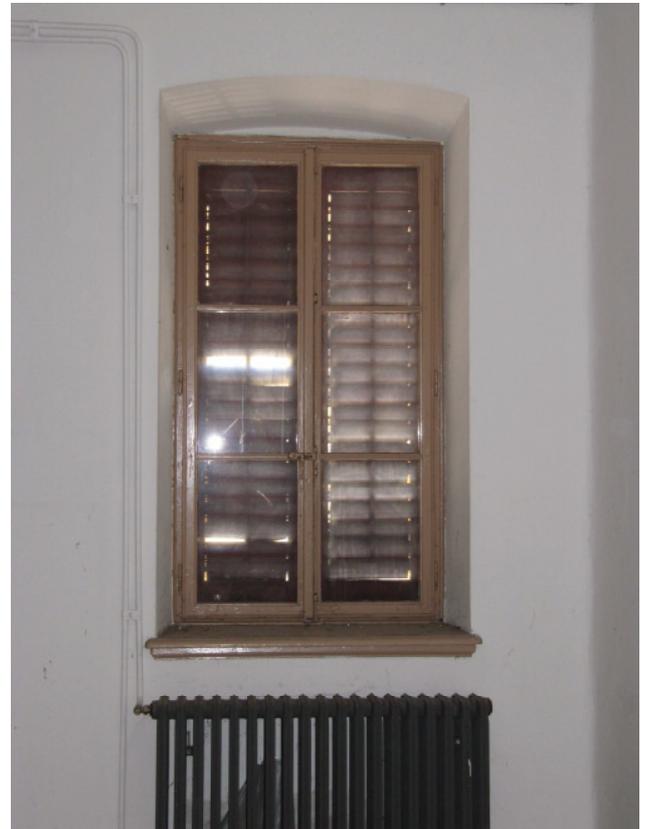
F2-EG.08

| Struttura | Serramento a due ante (tre specchiature vetrate), dotato di oscuranti lignei a battente. | Telaio fisso | Discreto |
| | | Telaio mobile | Discreto |
| Materiali | Legno tinteggiato Vetro trasparente | Vetratura | Integra |
| | | Elementi metallici | Discreto |
