LAVORI DI RISTRUTTURAZIONE E RIQUALIFICAZIONE FUNZIONALE DEGLI EDIFICI "F1" ED "F2" PRESSO IL COMPENSORIO EX OPP DI S. GIOVANNI IN TRIESTE, AD USO DELLA FACOLTA' E DEL DIPARTIMENTO DI PSICOLOGIA

PROGETTO ESECUTIVO

| REV. | DATA | DESCRIZIONE - MOTIVO DELLA REVISIONE | REDATTO | CONTROLLATO | APPROVATO |
|---|---|---|---|---|---|
| <p>SCHEDATURA SERRAMENTI ESTERNI ED INTERNI FABBRICATO F2</p> | | | NUMERO ELABORATO | | |
| | | | <p>ED.AR.07.9</p> | | |

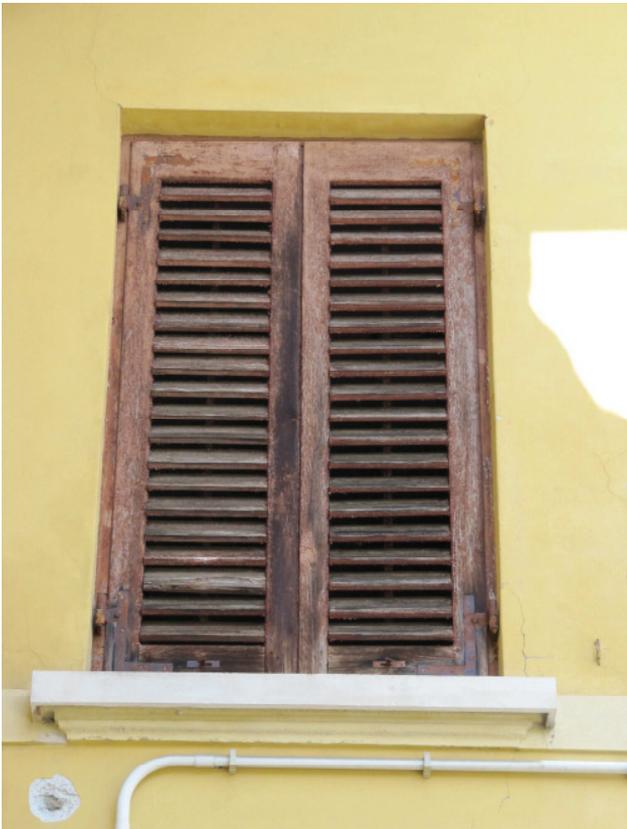
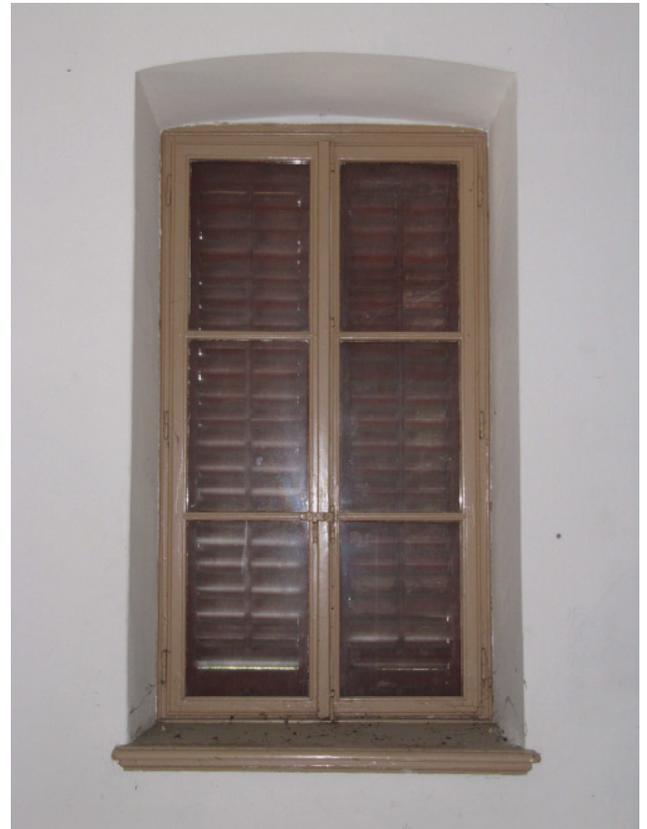
F2-EG.09

| Struttura | Serramento a due ante (tre specchiature vetrate), dotato di oscuranti lignei a battente. | Telaio fisso | Discreto |
| | | Telaio mobile | Discreto |
| Materiali | Legno tinteggiato Vetro trasparente | Vetratura | Integra |
| | | Elementi metallici | Discreto |

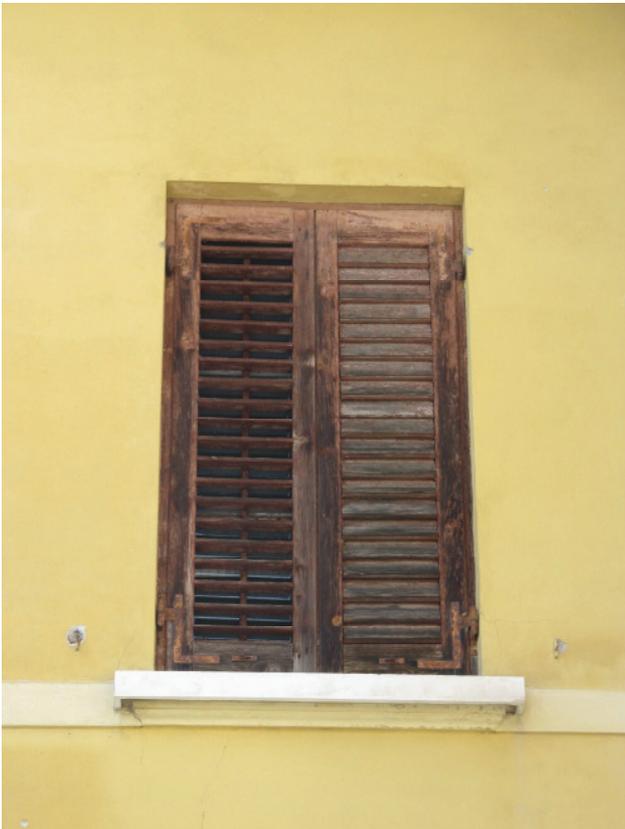
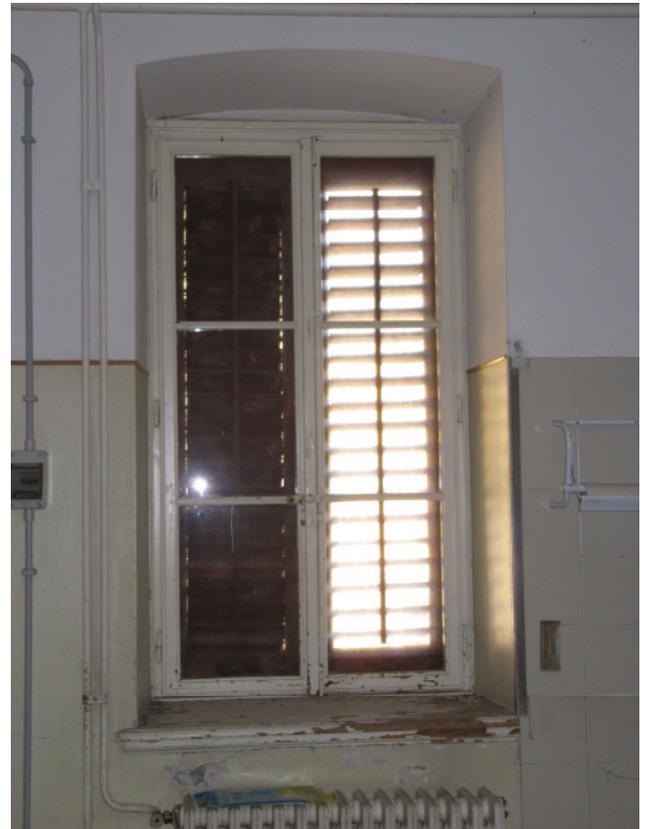
F2-EG.10

| Struttura | Serramento a due ante (tre specchiature vetrate), dotato di oscuranti lignei a battente. | Telaio fisso | Discreto |
| | | Telaio mobile | Discreto |
| Materiali | Legno tinteggiato Vetro trasparente | Vetratura | Integra |
| | | Elementi metallici | Discreto |

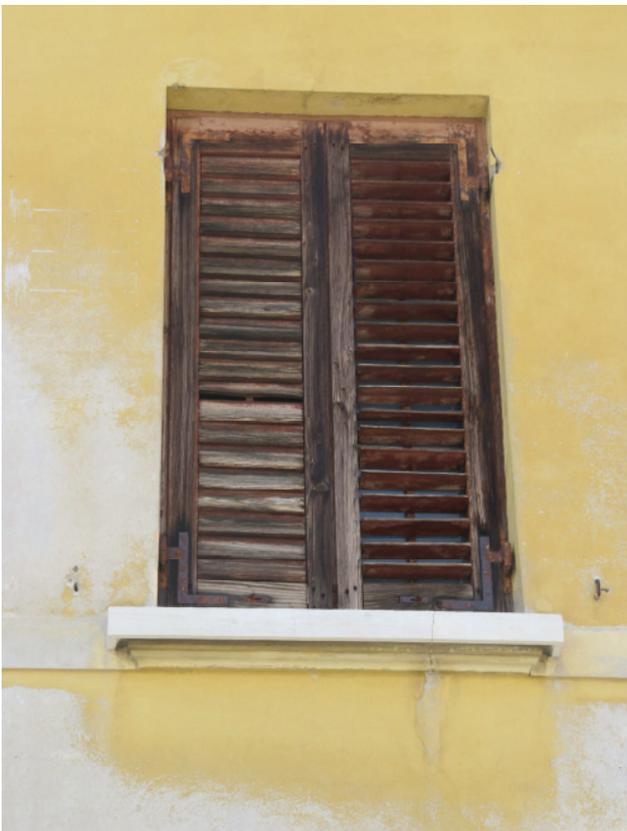
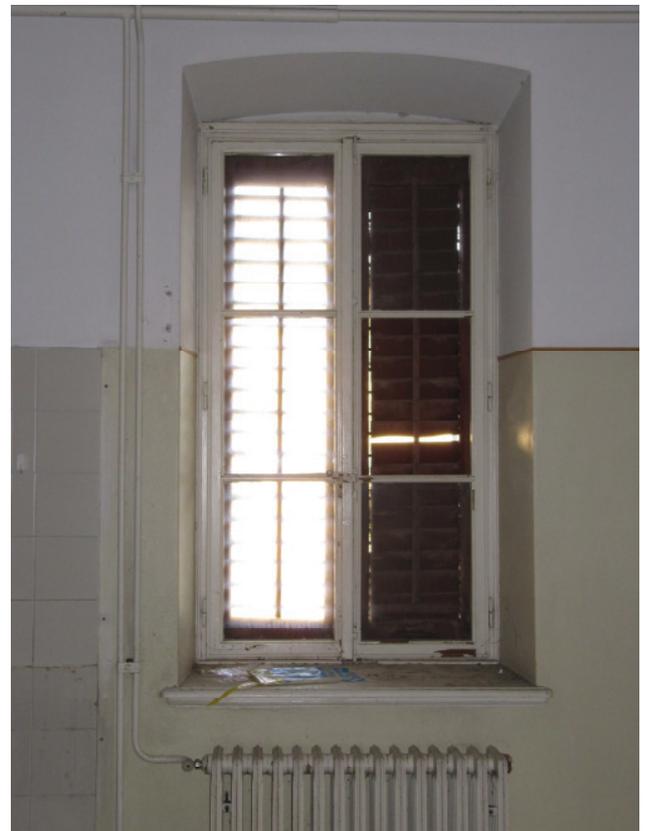
F2-EG.11

| Struttura | Serramento a due ante (tre specchiature vetrate), dotato di oscuranti lignei a battente. | Telaio fisso | Discreto |
| | | Telaio mobile | Discreto |
| Materiali | Legno tinteggiato Vetro trasparente | Vetratura | Integra |
| | | Elementi metallici | Discreto |

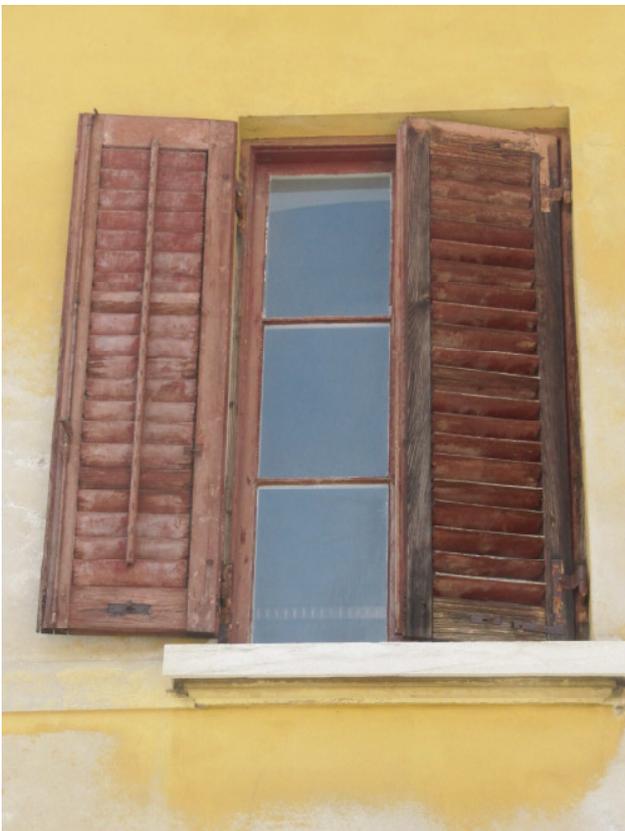
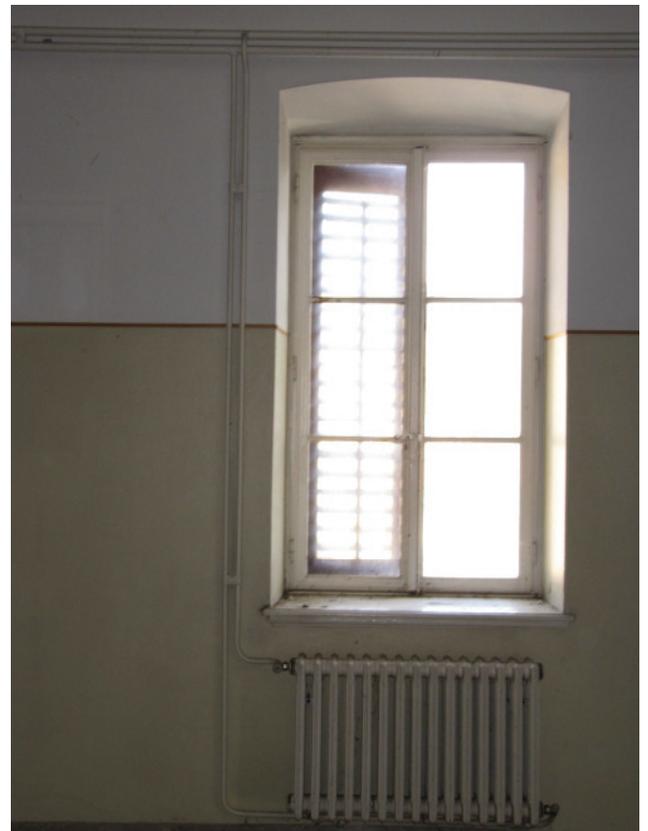
F2-EG.12

| Struttura | Serramento a due ante (tre specchiature vetrate), dotato di oscuranti lignei a battente. | Telaio fisso | Discreto |
| | | Telaio mobile | Discreto |
| Materiali | Legno tinteggiato Vetro trasparente | Vetratura | Integra |
| | | Elementi metallici | Discreto |

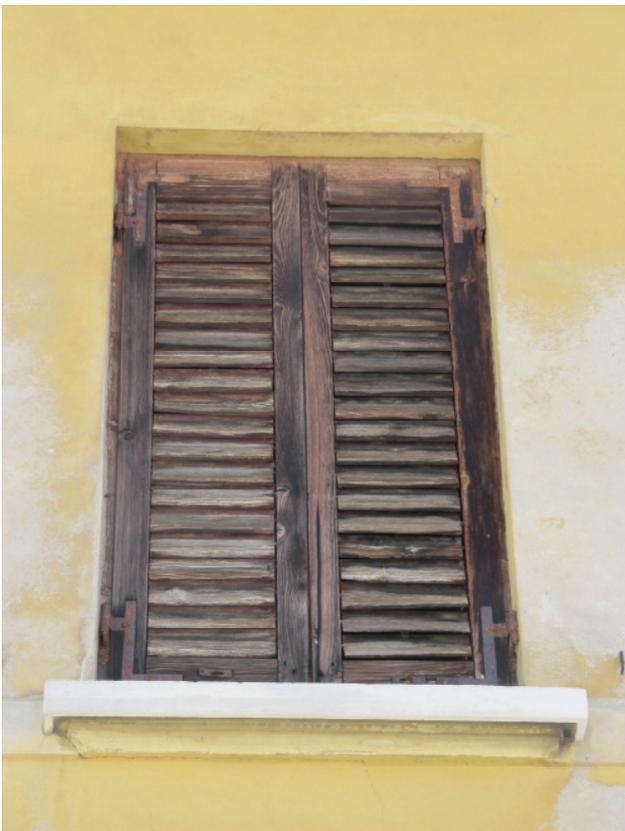
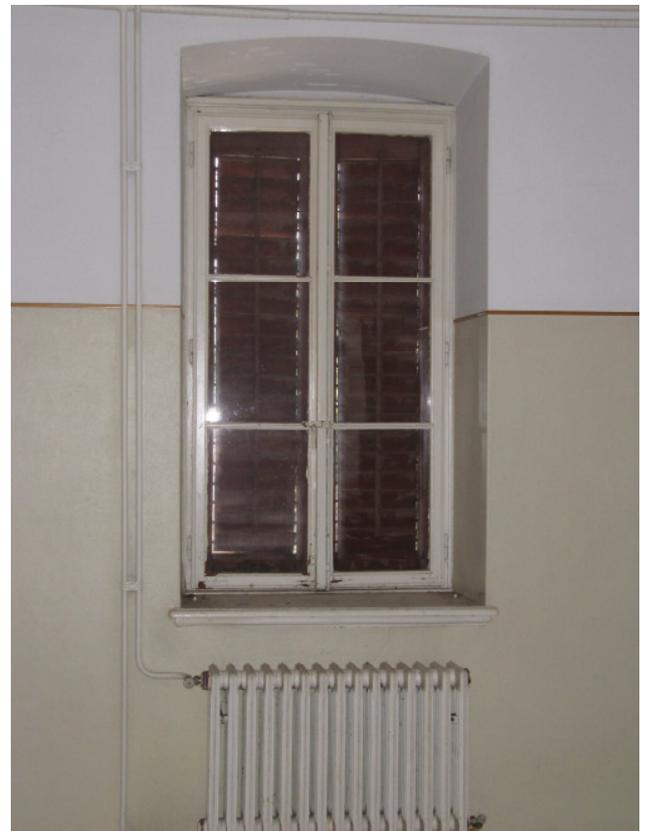
F2-EG.13

| Struttura | Serramento a due ante (tre specchiature vetrate), dotato di oscuranti lignei a battente. | Telaio fisso | Discreto |
| | | Telaio mobile | Discreto |
| Materiali | Legno tinteggiato Vetro trasparente | Vetratura | Integra |
| | | Elementi metallici | Discreto |

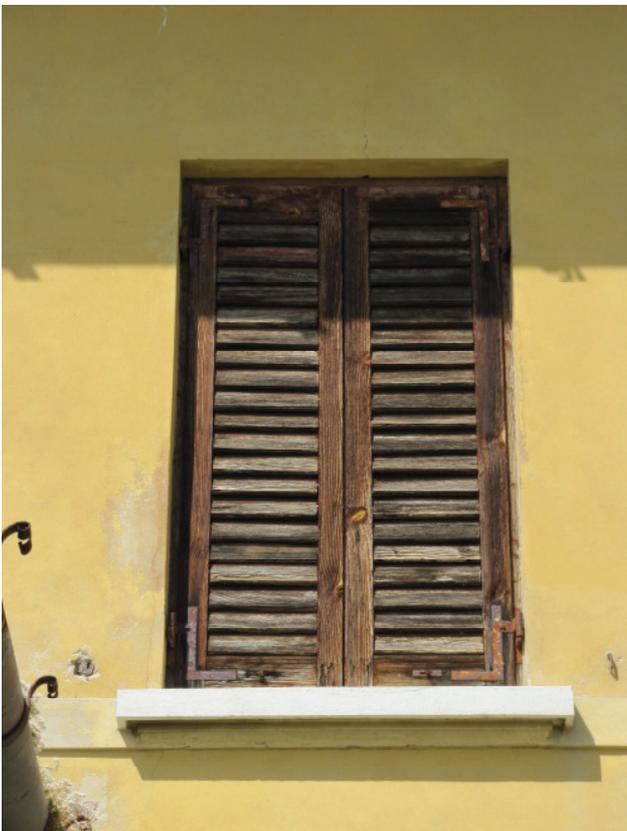
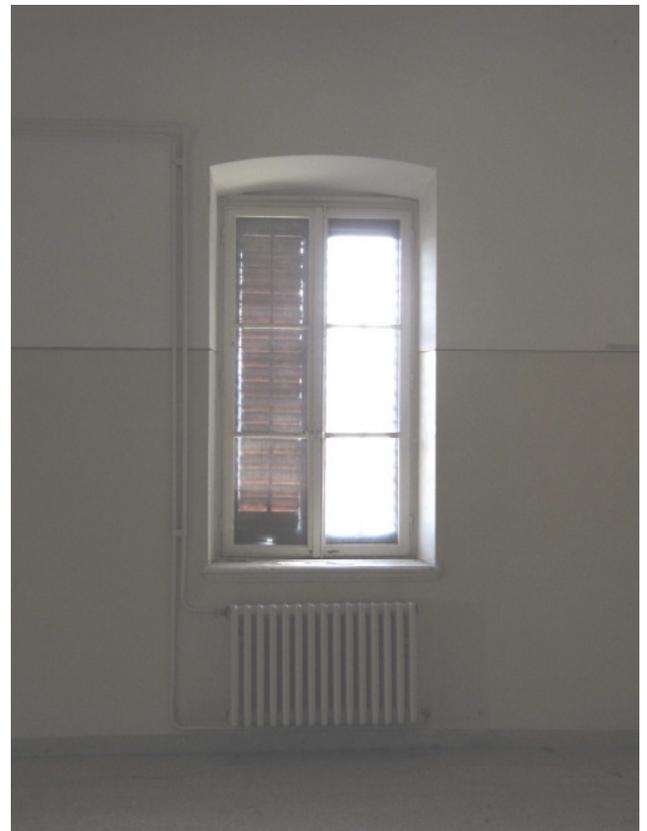
F2-EG.14

| | | Elementi metallici | Discreto |

Esterno

Interno

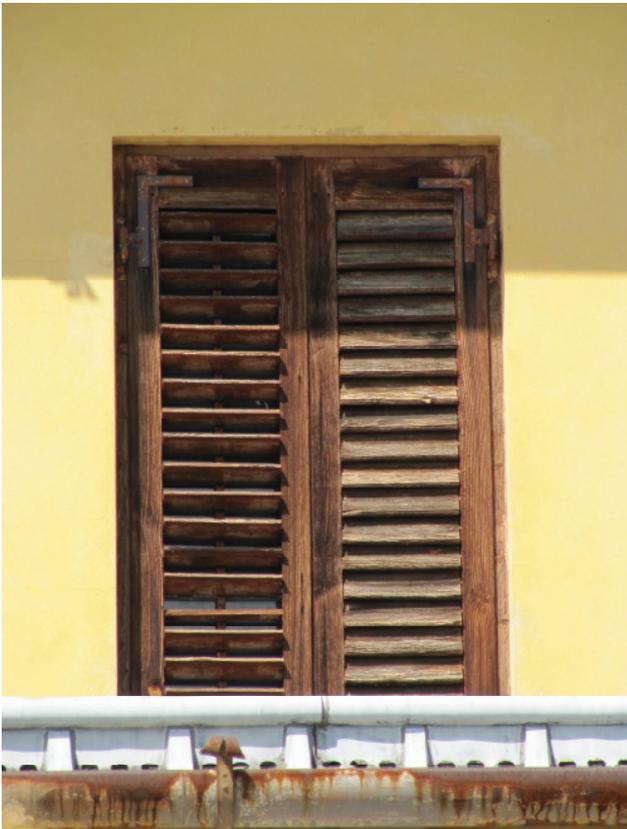
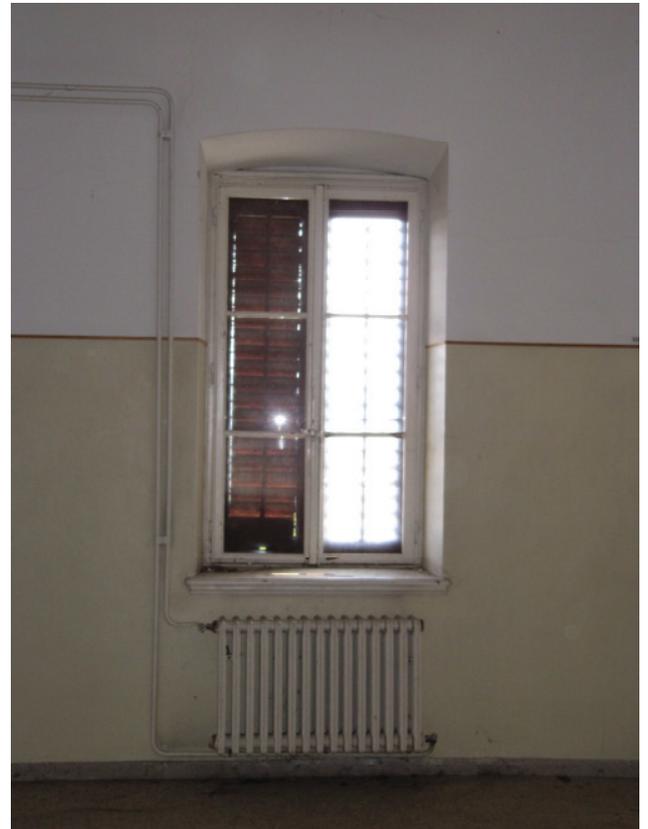
F2-EG.15

| | | Elementi metallici | Discreto |

Esterno

Interno

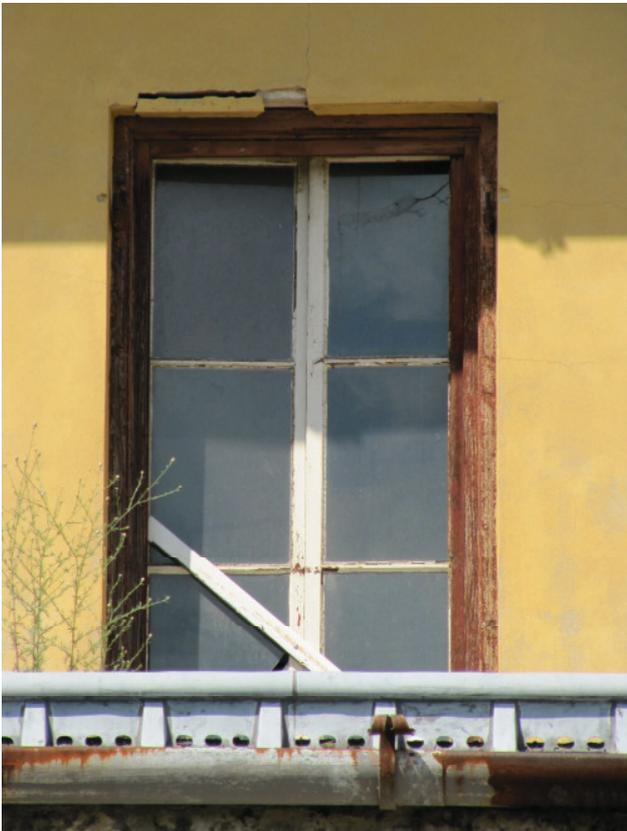
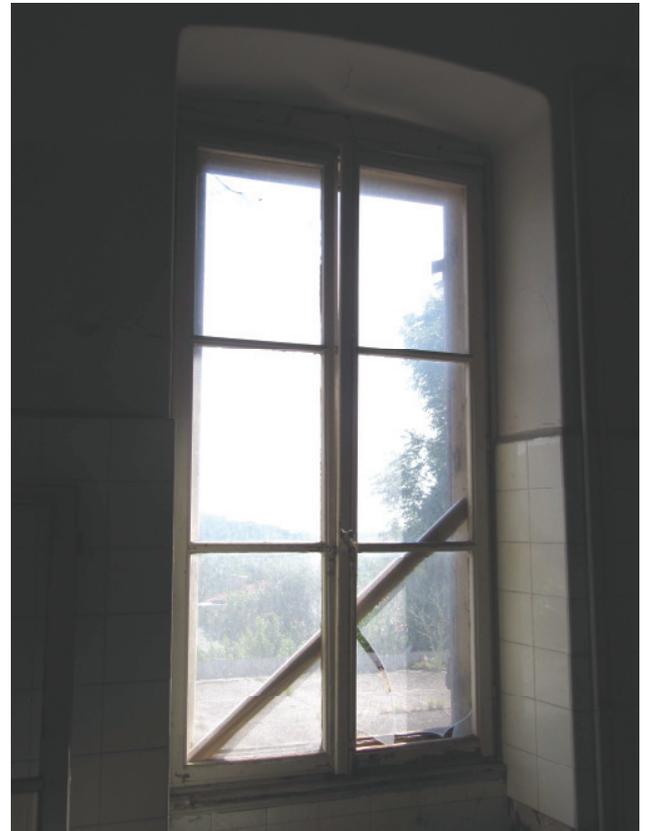
| | | Elementi metallici | Maniglia mancante |

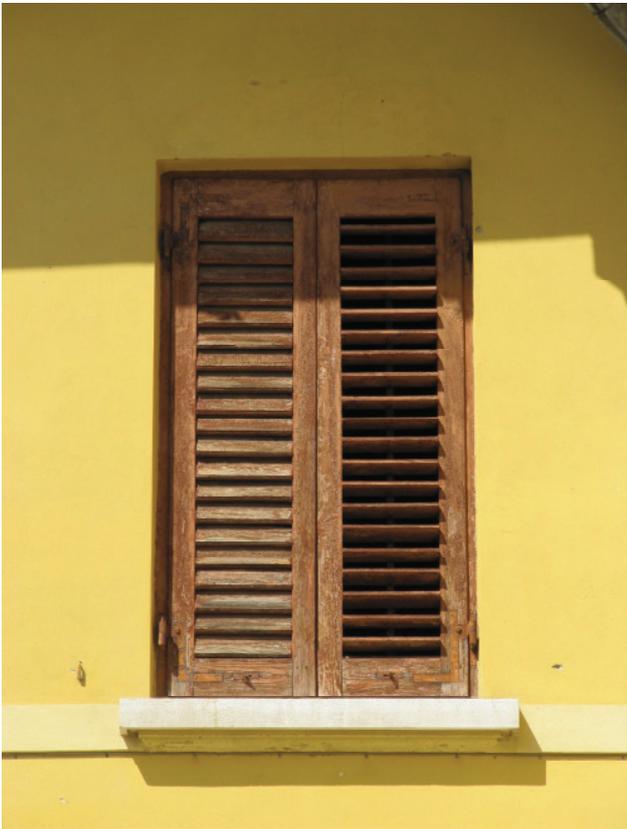
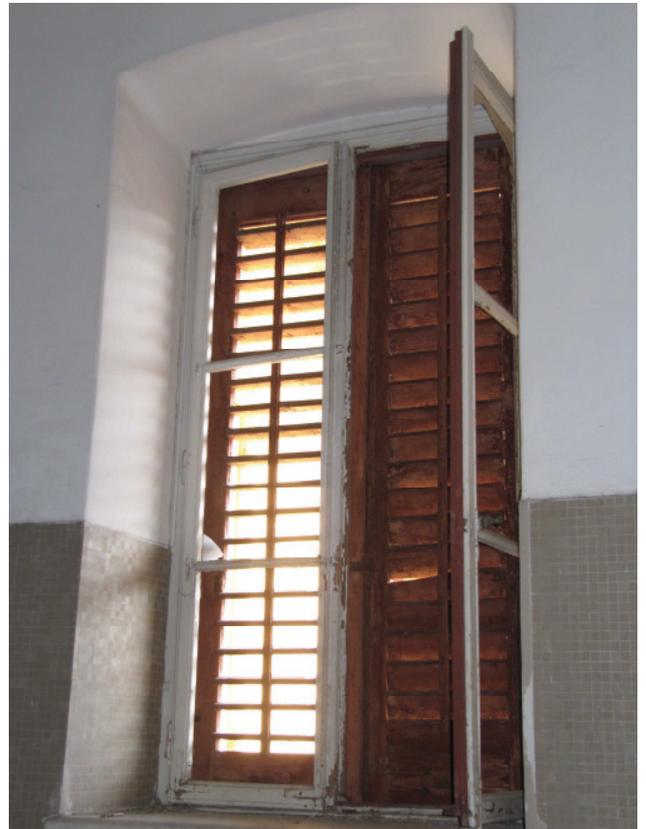
| | | Elementi metallici | Maniglia mancante |

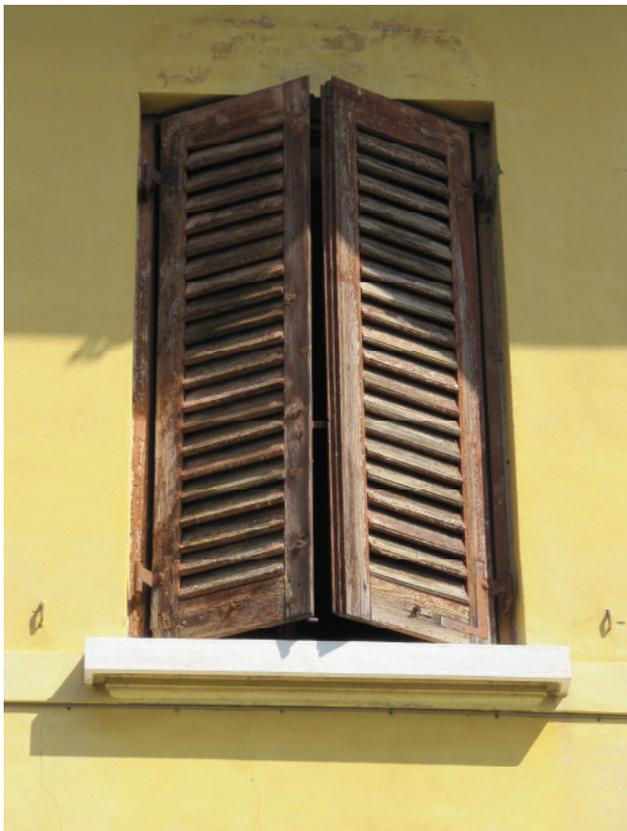
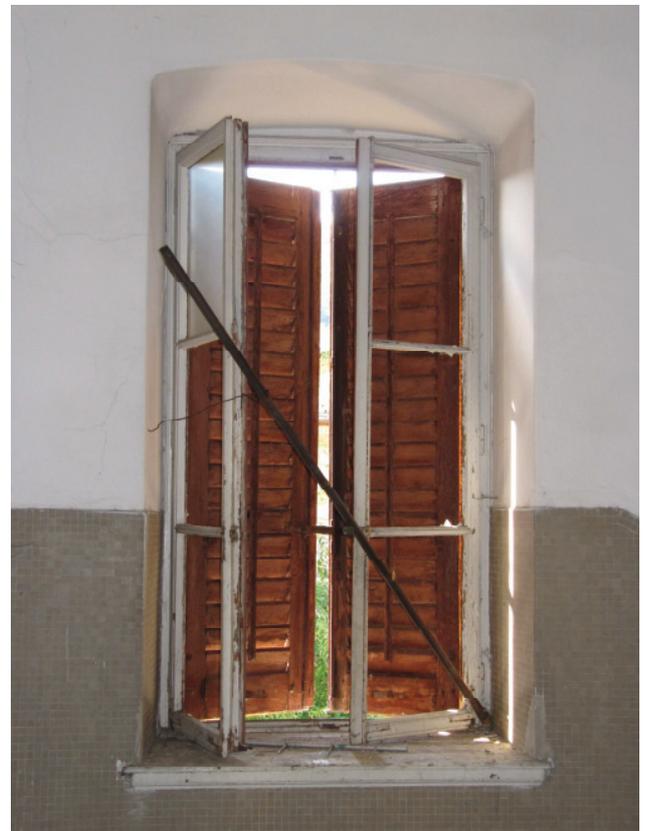
| | | Elementi metallici | Maniglia mancante |

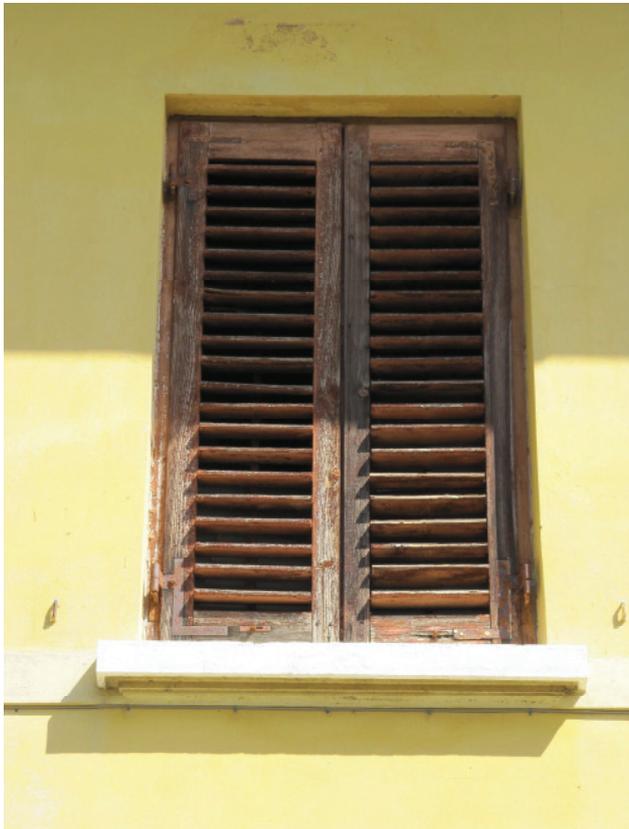
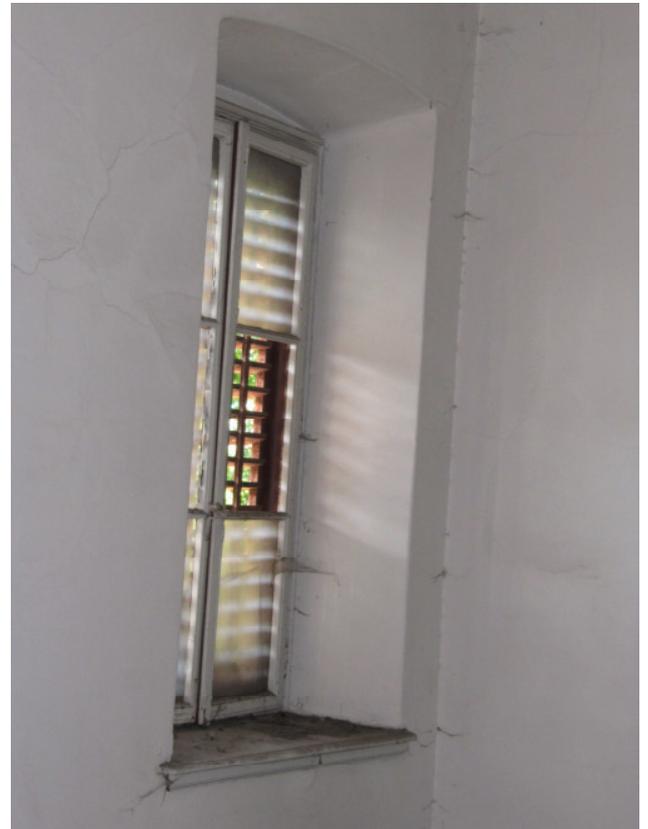
| | | Elementi metallici | Maniglia mancante |
