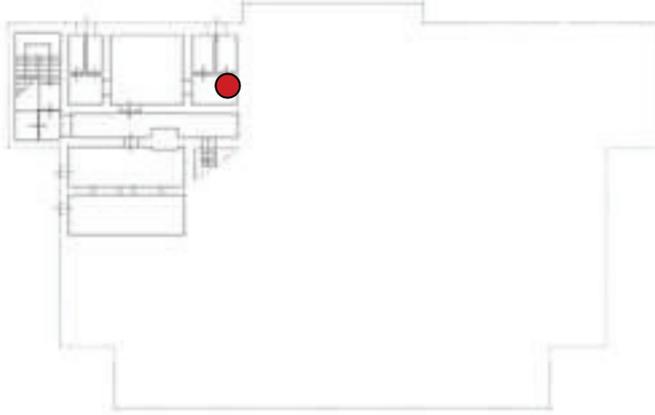
F2-IA.11

Struttura	Porta ad anta con sopraluce vetrato.	Telaio fisso	Discreto
		Telaio mobile	Anta mancante
Materiali	Legno tinteggiato Vetro zigrinato	Vetratura	Integra
		Elementi metallici	-----

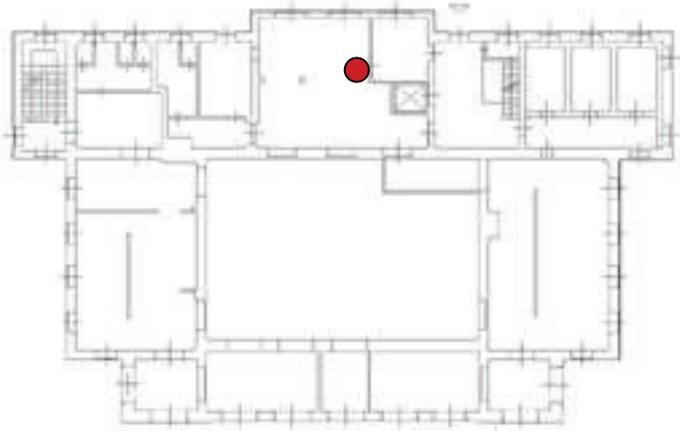
F2-IB.01

Struttura	Porta ad anta (con riquadro centrale vetrato).	Telaio fisso	Discreto
		Telaio mobile	Discreto
Materiali	Legno tinteggiato Vetro trasparente	Vetratura	Integra
		Elementi metallici	Discreto

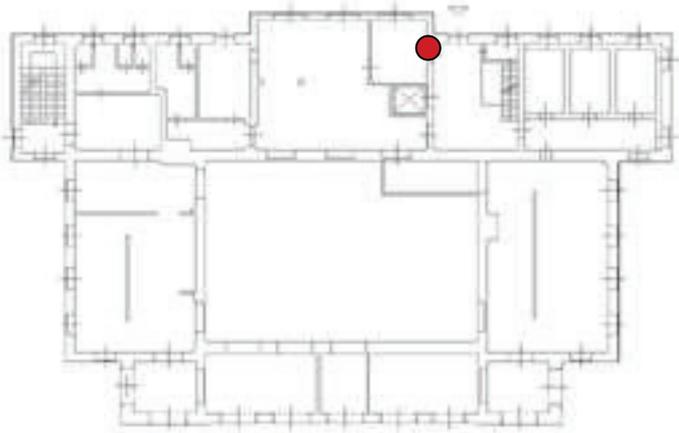
F2-IC.01

Struttura	Porta ad anta.	Telaio fisso	Discreto
		Telaio mobile	Discreto
Materiali	Metallo verniciato	Vetratura	-----
		Elementi metallici	Discreto

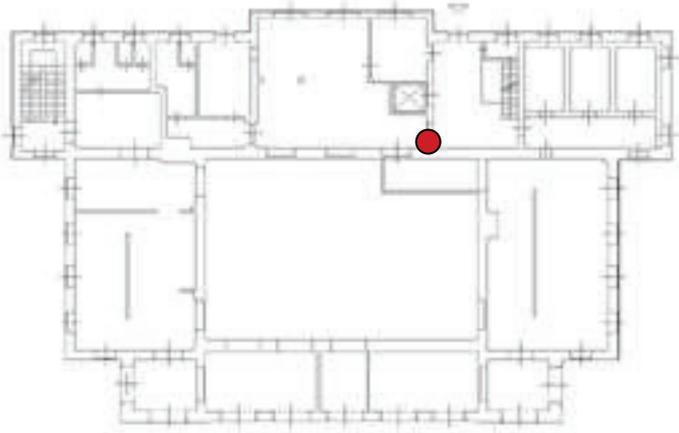
F2-IC.02

Struttura	Porta ad anta tagliafuoco.	Telaio fisso	Discreto
		Telaio mobile	Discreto
Materiali	Metallo verniciato	Vetratura	-----
		Elementi metallici	Maniglione mancante

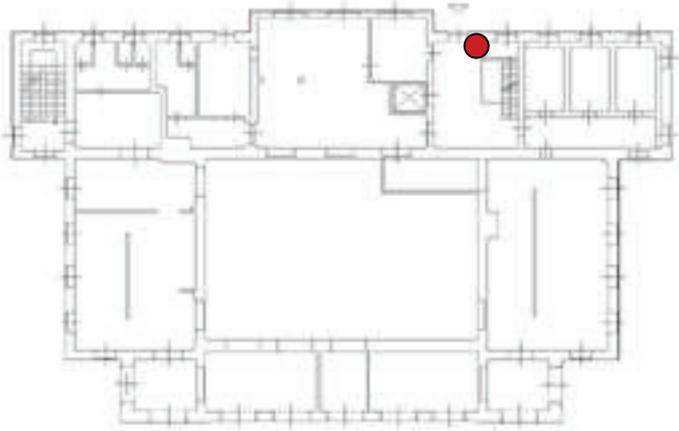
F2-ID.01

Struttura	Porta ad anta (con riquadro superiore).	Telaio fisso	Discreto
		Telaio mobile	Discreto
Materiali	Metallo verniciato	Vetratura	-----
		Elementi metallici	Discreto

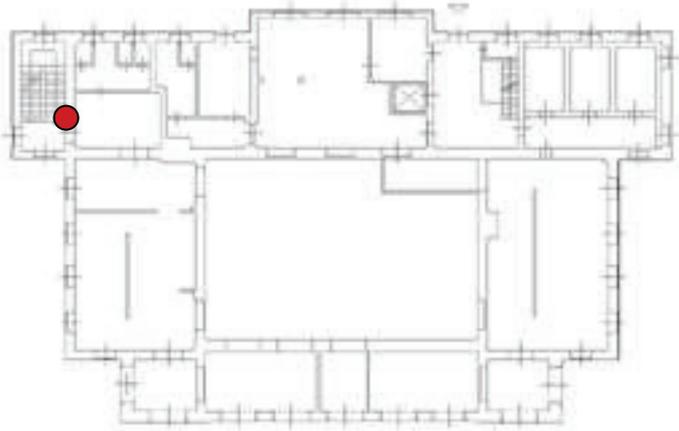
F2-IE.01

Struttura	Porta a due ante (con riquadro centrale vetrato) e sopra-luce ad arco vetrato.	Telaio fisso	Discreto
		Telaio mobile	Discreto
Materiali	Legno tinteggiato Vetro trasparente e zigrinato	Vetratura	Integra
		Elementi metallici	Discreto

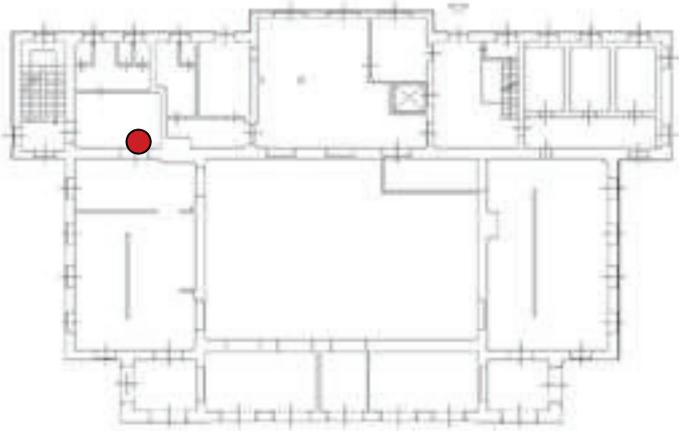
F2-IE.02

Struttura	Porta a due ante (originariamente con riquadro centrale vetrato) e sopra luce ad arco vetrato.	Telaio fisso	Discreto
		Telaio mobile	Discreto Riquadri centrali delle ante tamponati
Materiali	Legno tinteggiato Vetro zigrinato	Vetratura	Integra
		Elementi metallici	Discreto

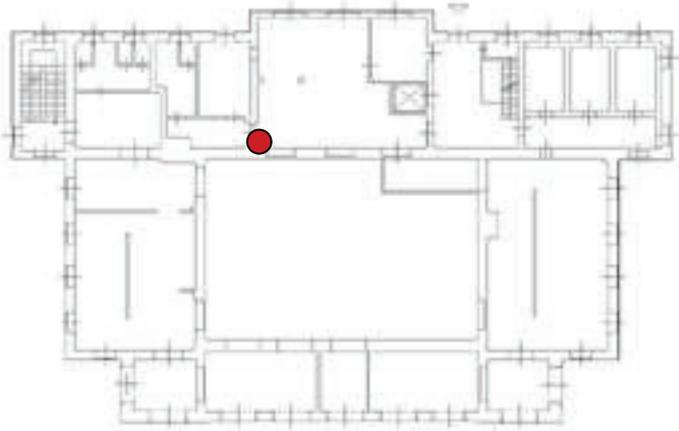
F2-IE.03

Struttura	Porta a due ante (con riquadro centrale vetrato) e sopra luce ad arco vetrato.	Telaio fisso	Discreto
		Telaio mobile	Ante mancanti
Materiali	Legno tinteggiato Vetro trasparente e zigrinato	Vetratura	Integra
		Elementi metallici	----

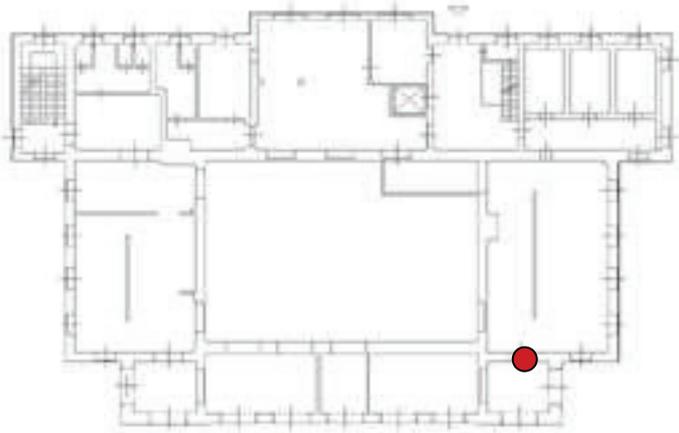
F2-IE.04

Struttura	Porta a due ante (con riquadro centrale vetrato) e sopraluce ad arco vetrato.	Telaio fisso	Discreto
		Telaio mobile	Ante mancanti
Materiali	Legno tinteggiato Vetro zigrinato	Vetratura	Integra
		Elementi metallici	----

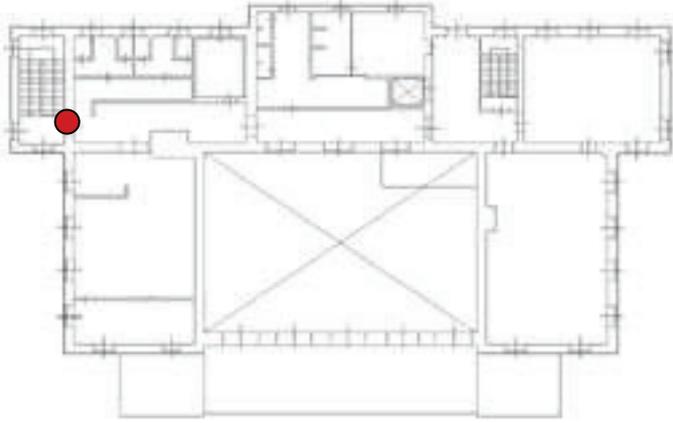
F2-IE.05

Struttura	Porta a due ante (con riquadro centrale vetrato) e sopra luce ad arco vetrato.	Telaio fisso	Discreto
		Telaio mobile	Discreto
Materiali	Legno tinteggiato Vetro trasparente	Vetratura	Integra Sopraluce parzialmente tamponato
		Elementi metallici	Discreto

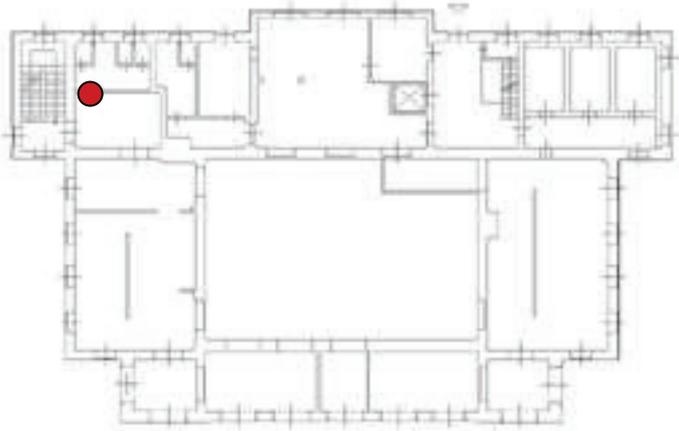
F2-IF.01

Descrizione		Stato di conservazione	
Struttura	Porta ad anta.	Telaio fisso	Discreto
		Telaio mobile	Discreto
Materiali	Legno tinteggiato	Vetratura	-----
		Elementi metallici	Discreto

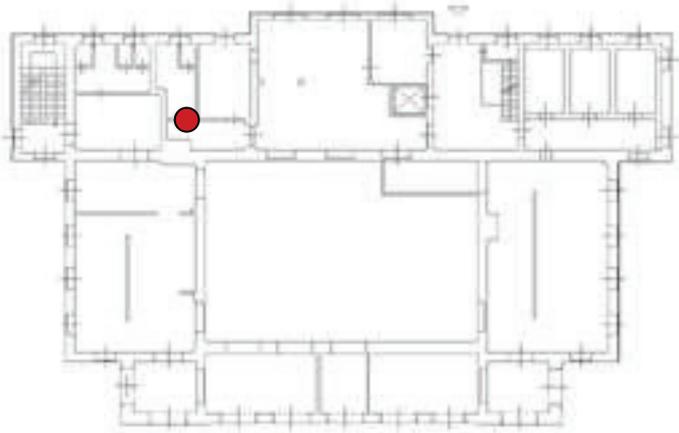
F2-IF.02

Struttura	Porta ad anta.	Telaio fisso	Discreto
		Telaio mobile	Anta mancante
Materiali	Legno tinteggiato	Vetratura	-----
		Elementi metallici	-----

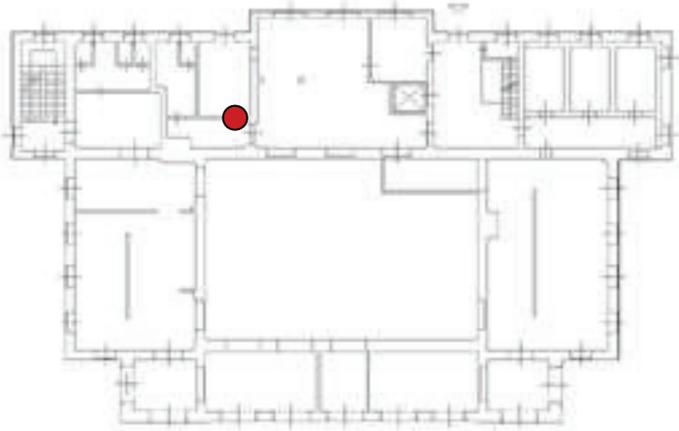
F2-IF.03

Descrizione		Stato di conservazione	
Struttura	Porta ad anta.	Telaio fisso	Discreto
		Telaio mobile	Anta mancante
Materiali	Legno tintecciato	Vetratura	-----
		Elementi metallici	-----

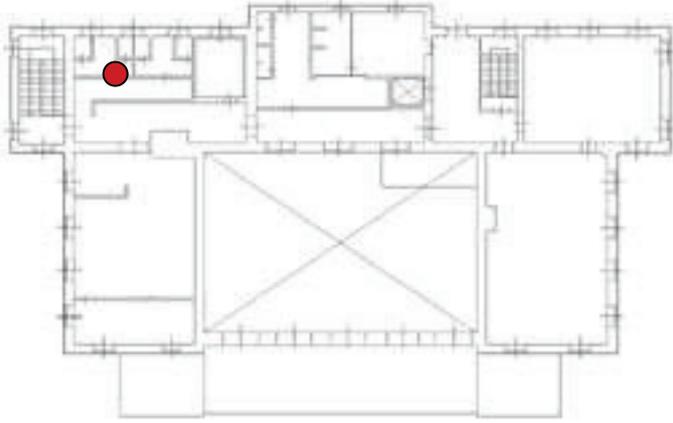
F2-IF.04

Descrizione		Stato di conservazione	
Struttura	Porta ad anta.	Telaio fisso	Discreto
		Telaio mobile	Discreto
Materiali	Legno tintecciato	Vetratura	-----
		Elementi metallici	Discreto

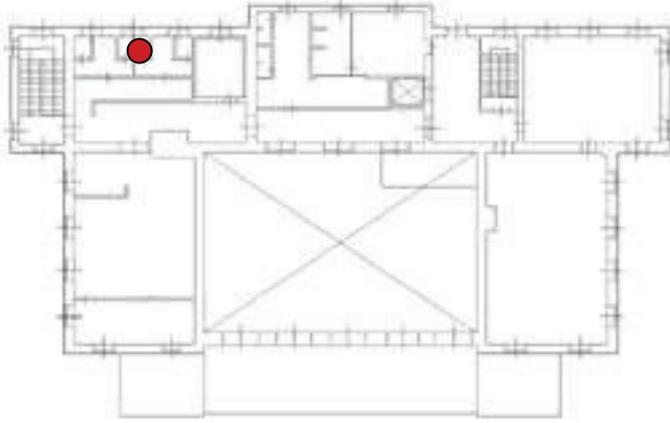
F2-IF.05

Descrizione		Stato di conservazione	
Struttura	Porta ad anta.	Telaio fisso	Discreto
		Telaio mobile	Discreto
Materiali	Legno tintecciato	Vetratura	-----
		Elementi metallici	Discreto

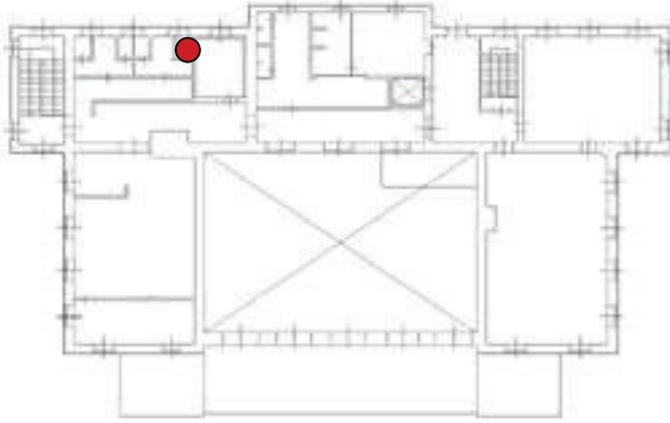
F2-IF.06

Descrizione		Stato di conservazione	
Struttura	Porta ad anta.	Telaio fisso	Discreto
		Telaio mobile	Discreto
Materiali	Legno tintecciato	Vetratura	-----
		Elementi metallici	Discreto

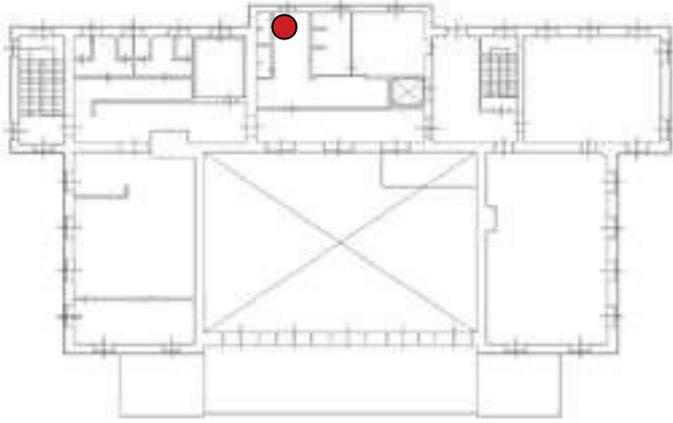
F2-IF.07

Struttura	Porta ad anta.	Telaio fisso	Discreto
		Telaio mobile	Discreto
Materiali	Legno tintecciato	Vetratura	-----
		Elementi metallici	Discreto

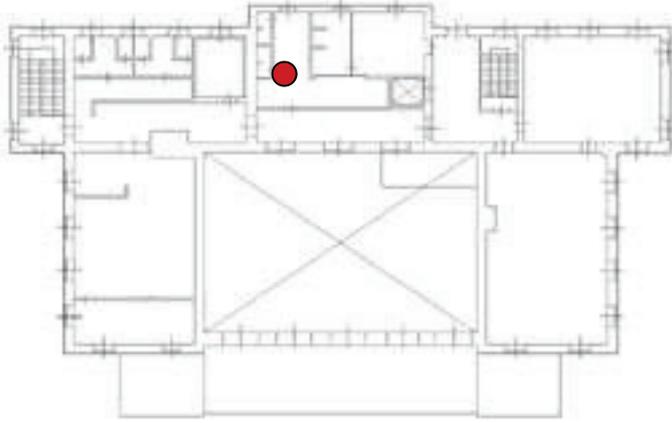
F2-IF.08

Descrizione		Stato di conservazione	
Struttura	Porta ad anta.	Telaio fisso	Discreto
		Telaio mobile	Discreto
Materiali	Legno tintecciato	Vetratura	-----
		Elementi metallici	Discreto

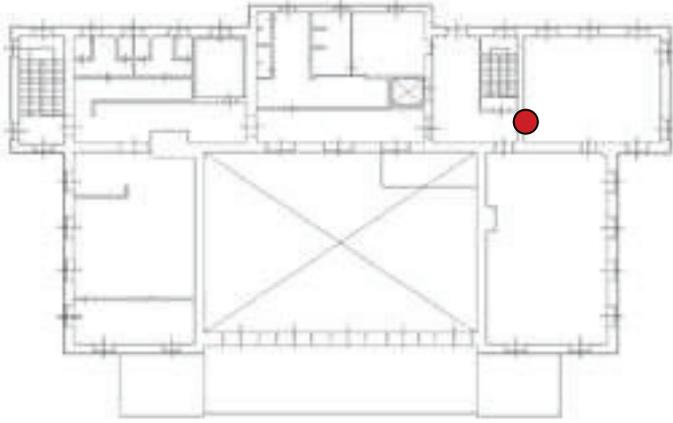
F2-IF.09

Descrizione		Stato di conservazione	
Struttura	Porta ad anta.	Telaio fisso	Discreto
		Telaio mobile	Discreto
Materiali	Legno tinteggiato	Vetratura	-----
		Elementi metallici	Discreto

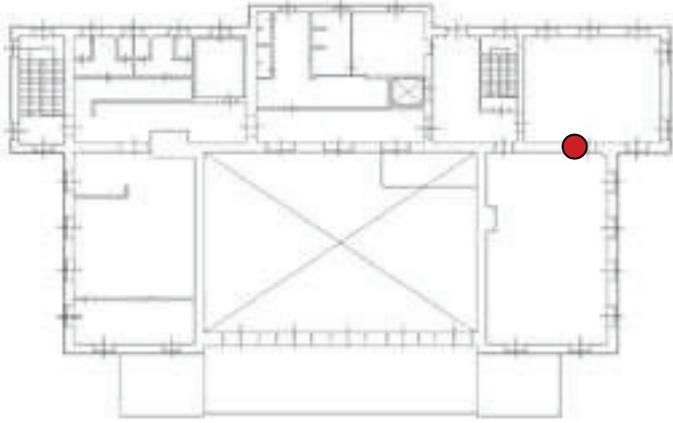
F2-IF.10

Struttura	Porta ad anta.	Telaio fisso	Discreto
		Telaio mobile	Discreto
Materiali	Legno tintecciato	Vetratura	-----
		Elementi metallici	Maniglia mancante

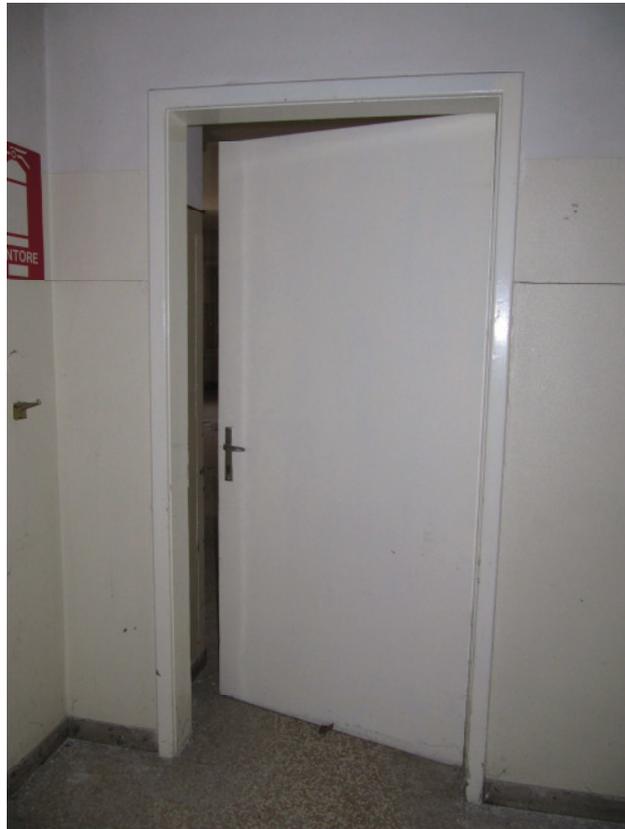
F2-IF.11

Struttura	Porta ad anta.	Telaio fisso	Discreto
		Telaio mobile	Discreto
Materiali	Legno tintecciato	Vetratura	-----
		Elementi metallici	Discreto

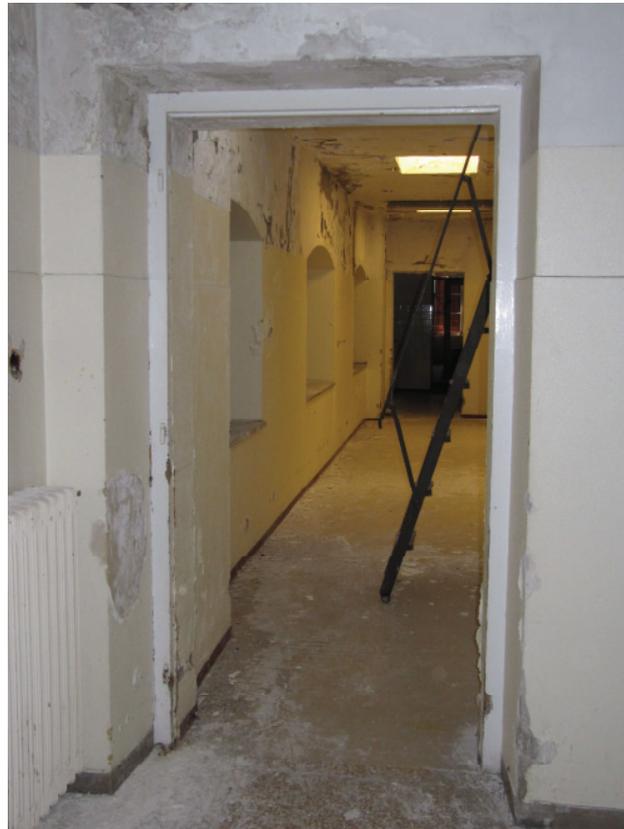
F2-IF.12

Descrizione		Stato di conservazione	
Struttura	Porta ad anta.	Telaio fisso	Discreto
		Telaio mobile	Anta mancante
Materiali	Legno tintecciato	Vetratura	-----
		Elementi metallici	-----

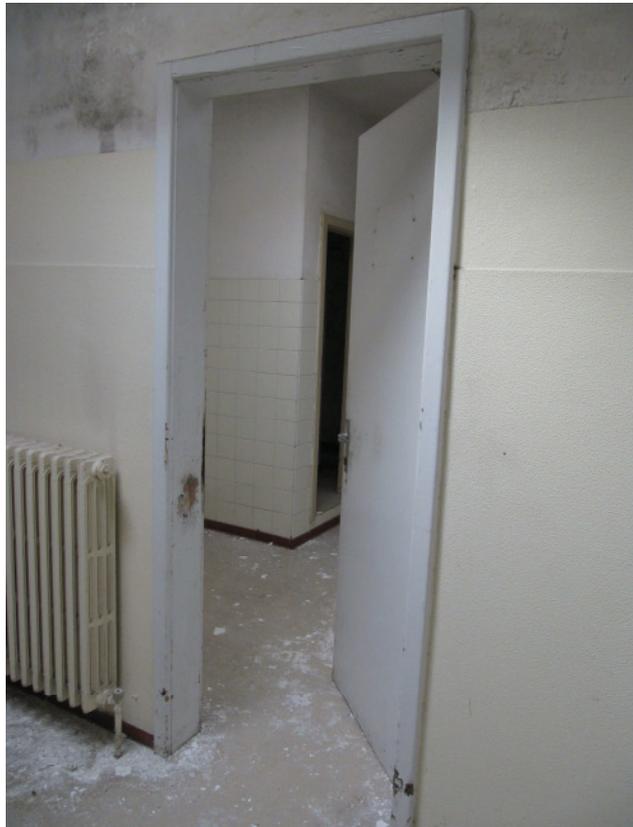
F2-IF.13

Descrizione		Stato di conservazione	
Struttura	Porta ad anta.	Telaio fisso	Discreto
		Telaio mobile	Discreto
Materiali	Legno tinteggiato	Vetratura	-----
		Elementi metallici	Discreto

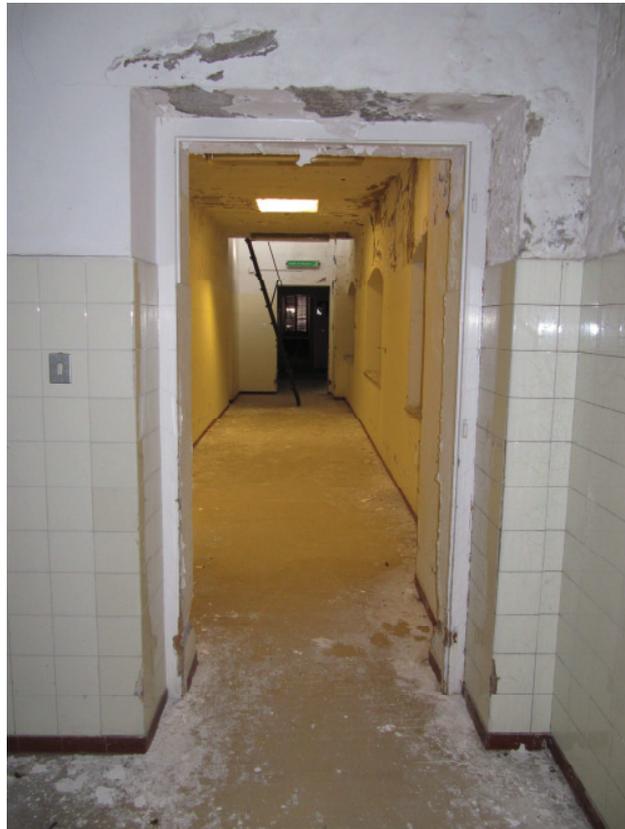
F2-IF.14

Descrizione		Stato di conservazione	
Struttura	Porta ad anta.	Telaio fisso	Discreto
		Telaio mobile	Anta mancante
Materiali	Legno tintecciato	Vetratura	-----
		Elementi metallici	-----

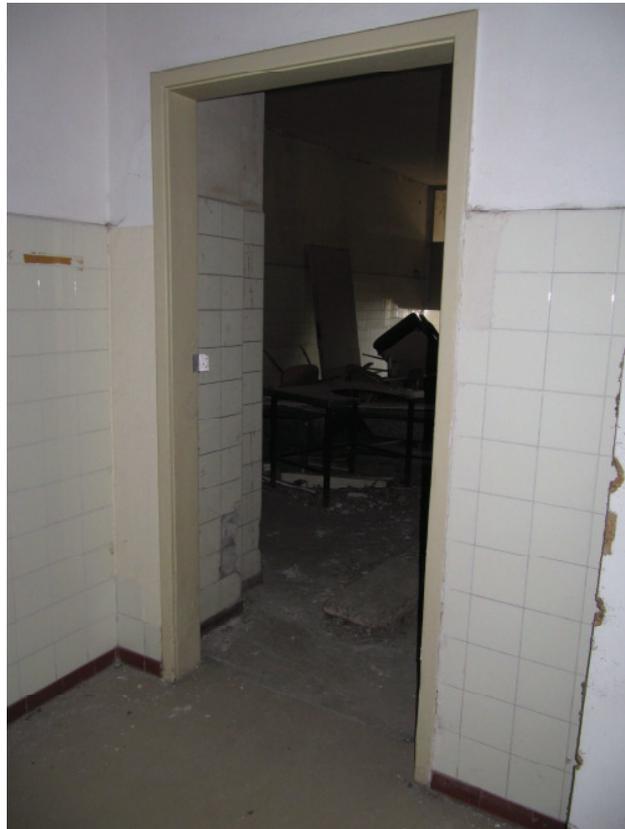
F2-IF.15

Descrizione		Stato di conservazione	
Struttura	Porta ad anta.	Telaio fisso	Discreto
		Telaio mobile	Anta mancante
Materiali	Legno tinteggiato	Vetratura	-----
		Elementi metallici	-----

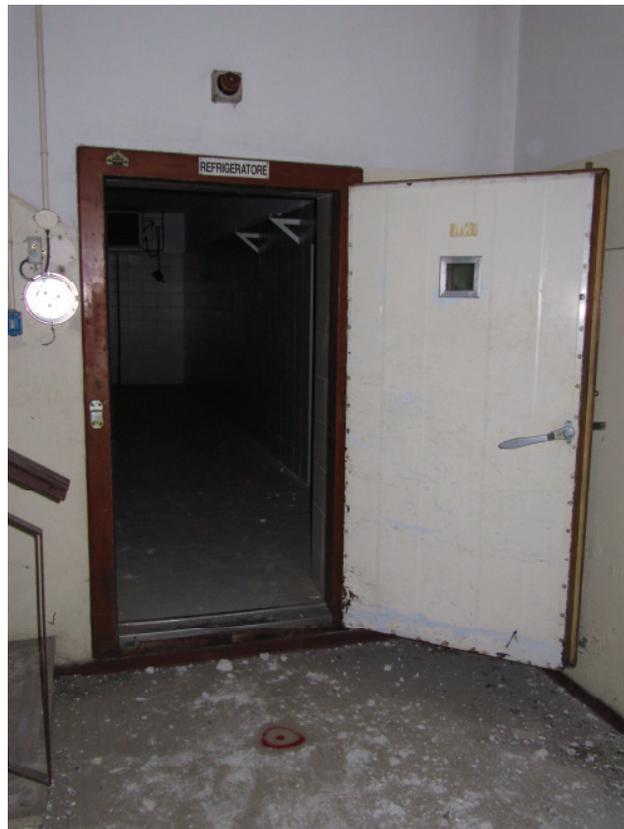
F2-IG.01

Struttura	Porta ad anta a tenuta termica con rivestimento ligneo e finestrella d'ispezione superiore.	Telaio fisso	Discreto
		Telaio mobile	Discreto
Materiali	Legno tinteggiato Metallo	Vetratura	Integra
		Elementi metallici	Discreto

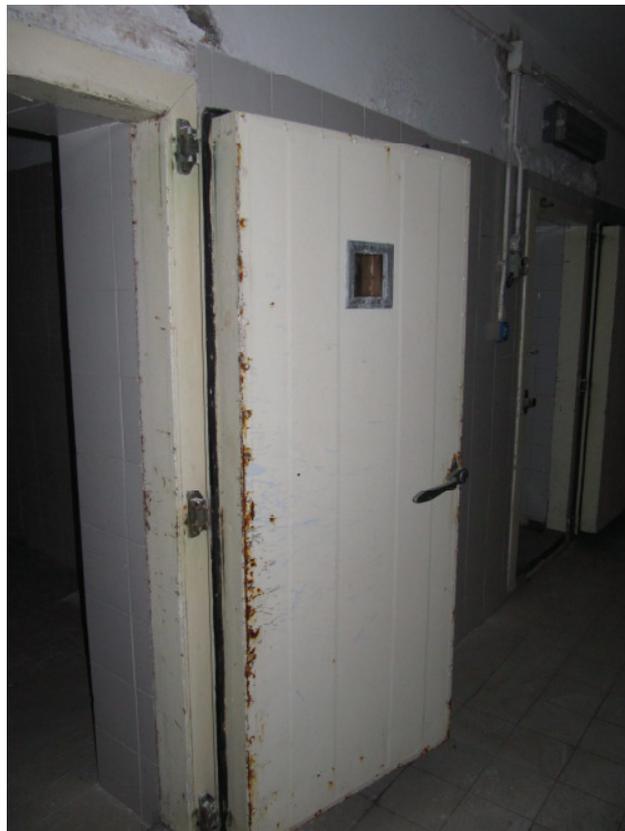
F2-IG.02

Struttura	Porta ad anta a tenuta termica con rivestimento ligneo e finestrella d'ispezione superiore.	Telaio fisso	Discreto
		Telaio mobile	Discreto
Materiali	Legno tinteggiato Metallo	Vetratura	Integra
		Elementi metallici	Discreto

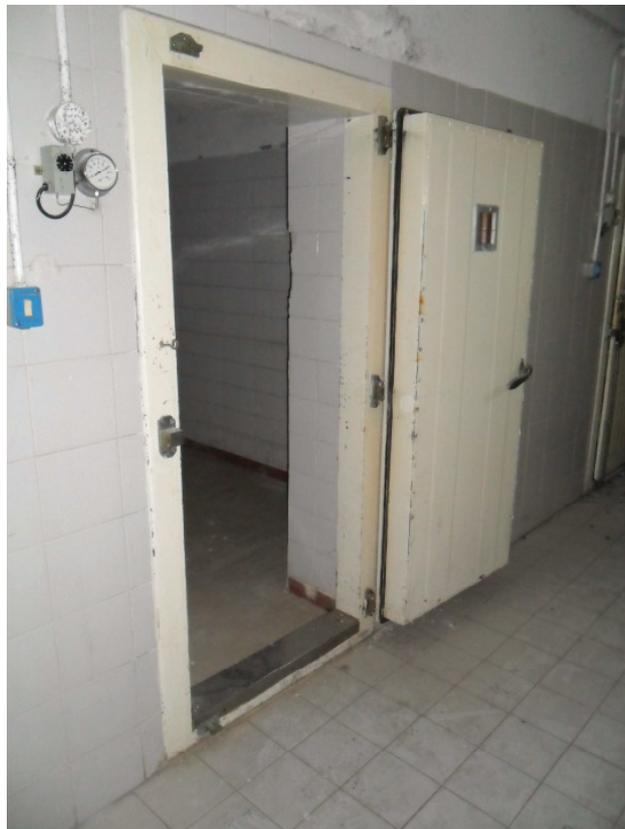
F2-IG.03

Struttura	Porta ad anta a tenuta termica con rivestimento ligneo e finestrella d'ispezione superiore.	Telaio fisso	Discreto
		Telaio mobile	Discreto
Materiali	Legno tinteggiato Metallo	Vetratura	Integra
		Elementi metallici	Discreto

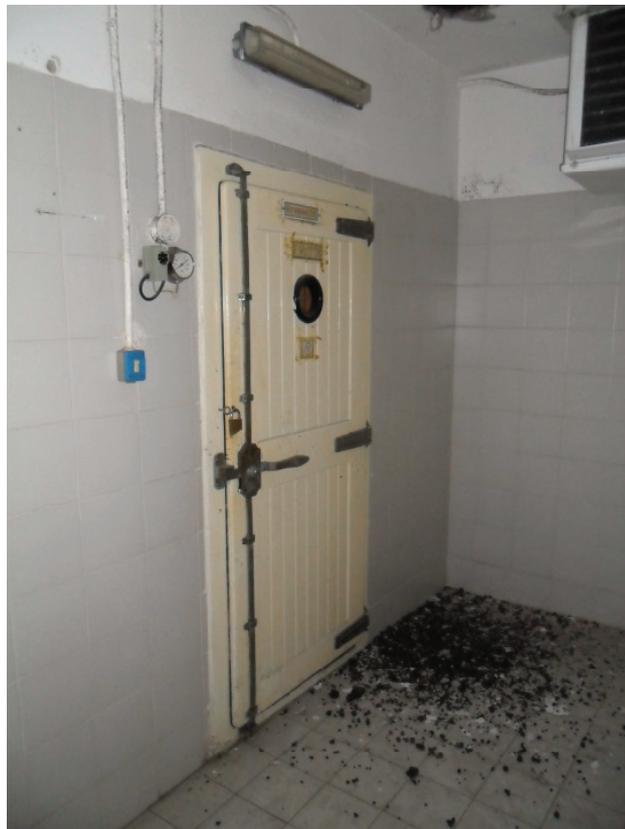
F2-IG.04

Struttura	Porta ad anta a tenuta termica con rivestimento ligneo e finestrella d'ispezione superiore.	Telaio fisso	Discreto
		Telaio mobile	Discreto
Materiali	Legno tinteggiato Metallo	Vetratura	Integra
		Elementi metallici	Discreto

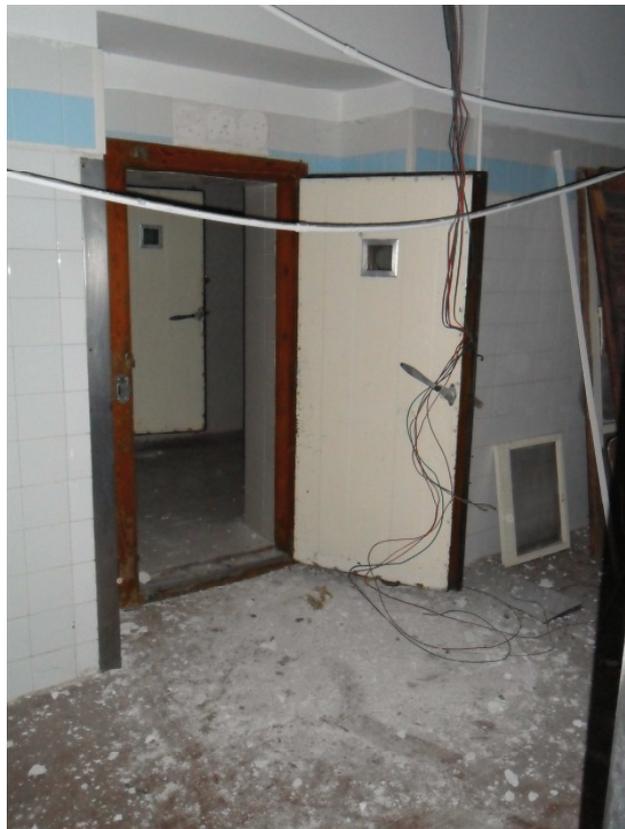
F2-IG.05

Struttura	Porta ad anta a tenuta termica con rivestimento ligneo e finestrella d'ispezione superiore.	Telaio fisso	Discreto
		Telaio mobile	Discreto
Materiali	Legno tinteggiato Metallo	Vetratura	Integra
		Elementi metallici	Discreto

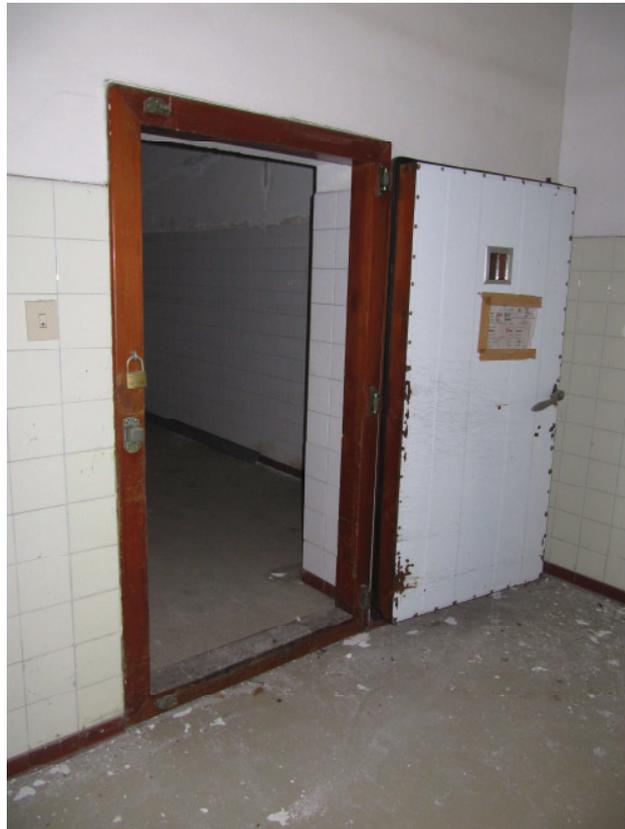
F2-IG.06

Struttura	Porta ad anta a tenuta termica con rivestimento ligneo e finestrella d'ispezione superiore.	Telaio fisso	Discreto
		Telaio mobile	Discreto
Materiali	Legno tinteggiato Metallo	Vetratura	Integra
		Elementi metallici	Discreto

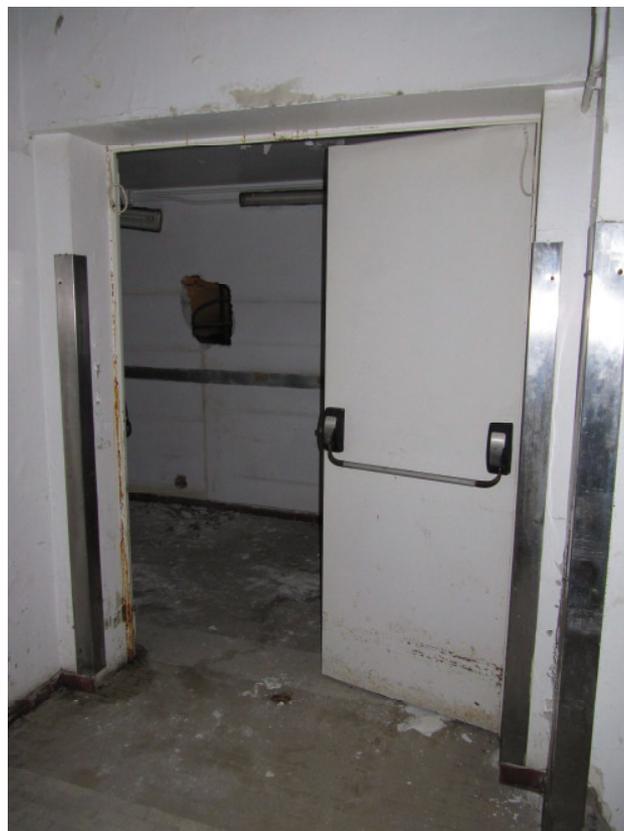
F2-IH.01

Descrizione		Stato di conservazione	
Struttura	Porta a due ante tagliafuoco.	Telaio fisso	Discreto
		Telaio mobile	Discreto
Materiali	Metallo REI verniciato	Vetratura	-----
		Elementi metallici	Discreto

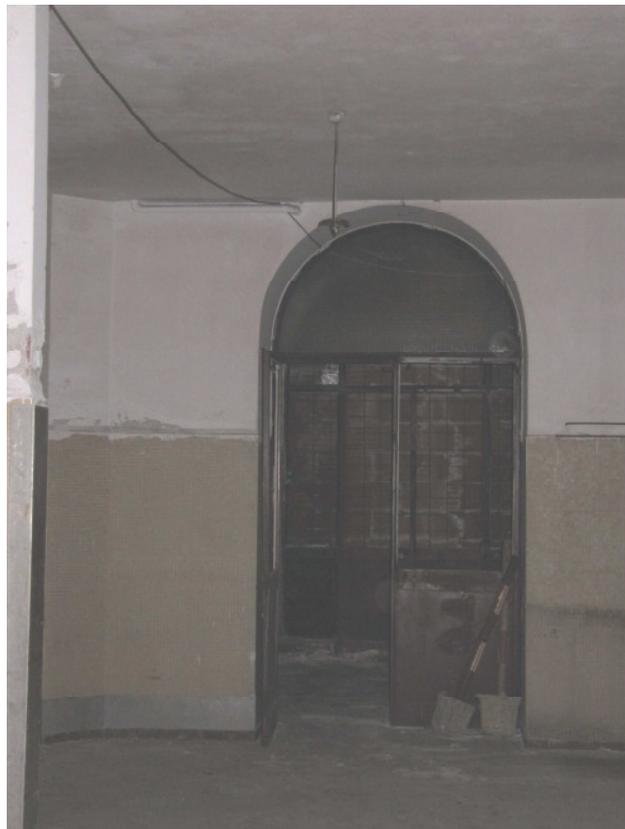
F2-II.01

Struttura	Porta a due ante (riquadro centrale vetrato e cassetto natura inferiore cieca) con sopraluce ad arco vetrato.	Telaio fisso	Discreto
		Telaio mobile	Discreto
Materiali	Metallo verniciato Vetro trasparente	Vetratura	Mancante nelle ante
		Elementi metallici	Discreto

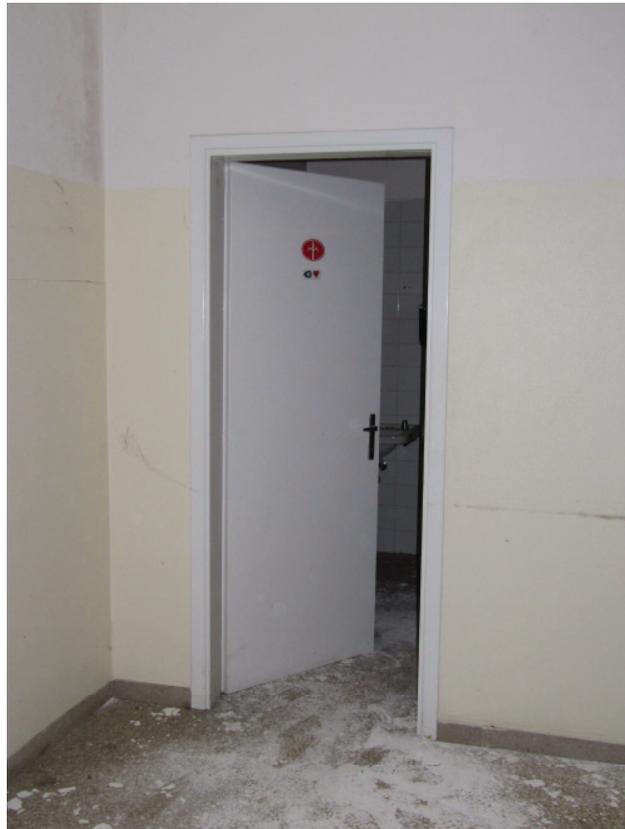
F2-IL.01

Descrizione		Stato di conservazione	
Struttura	Porta ad anta.	Telaio fisso	Discreto
		Telaio mobile	Discreto
Materiali	Legno tintecciato	Vetratura	-----
		Elementi metallici	Discreto

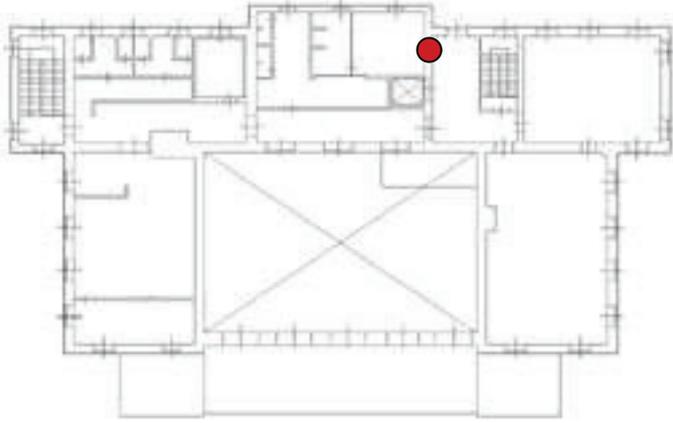
F2-IM.01

Struttura	Porta ad anta (riquadro centrale originariamente vetrato).	Telaio fisso	Discreto
		Telaio mobile	Discreto
Materiali	Legno tinteggiato Vetro trasparente	Vetratura	Tamponata
		Elementi metallici	Discreto

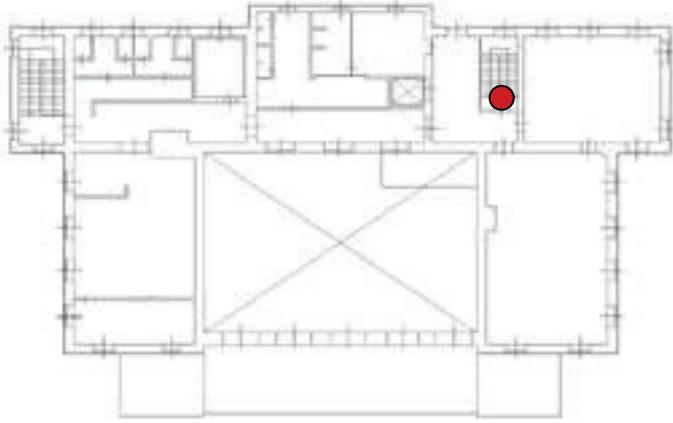
F2-IM.02

Descrizione		Stato di conservazione	
Struttura	Porta ad anta (riquadro centrale vetrato).	Telaio fisso	Discreto
		Telaio mobile	Discreto
Materiali	Legno tintecciato	Vetratura	Integra
		Elementi metallici	Discreto

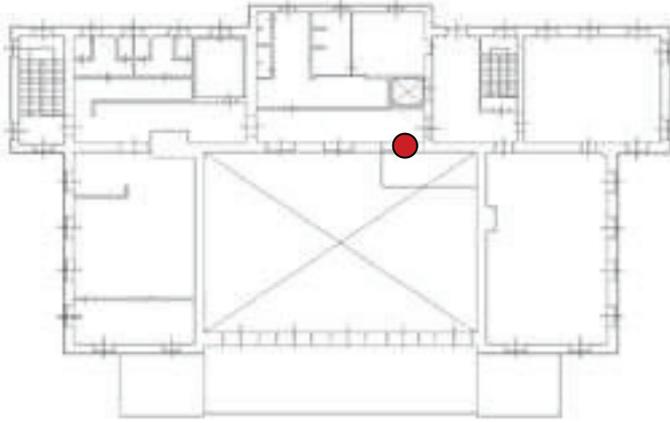
F2-IN.01

Struttura	Serramento ad arco a tre vetrate.	Telaio fisso	Discreto
		Telaio mobile	Discreto
Materiali	Metallo verniciato Legno zigrinato	Vetratura	Integra
		Elementi metallici	Discreto

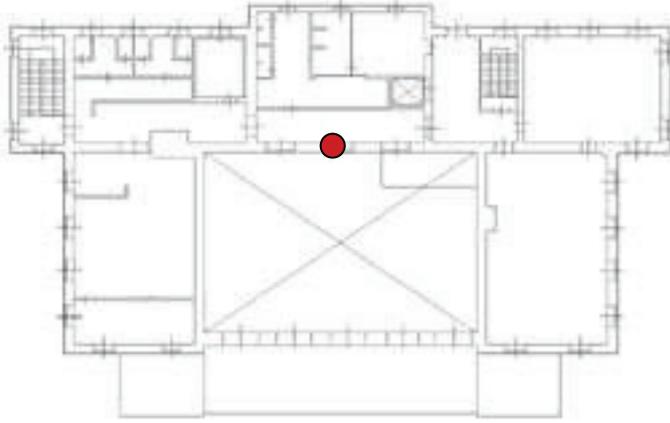
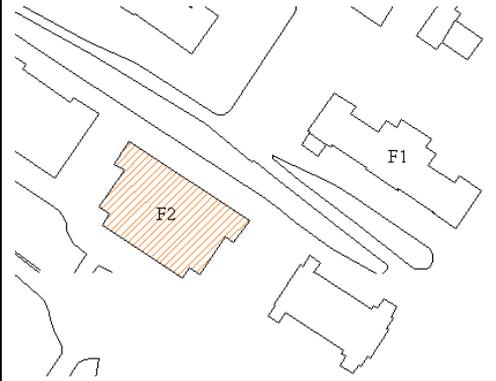
F2-IN.02

Descrizione		Stato di conservazione	
Struttura	Serramento ad arco a tre vetrate.	Telaio fisso	Discreto
		Telaio mobile	Discreto
Materiali	Metallo verniciato Legno zigrinato	Vetratura	Integra
		Elementi metallici	Discreto

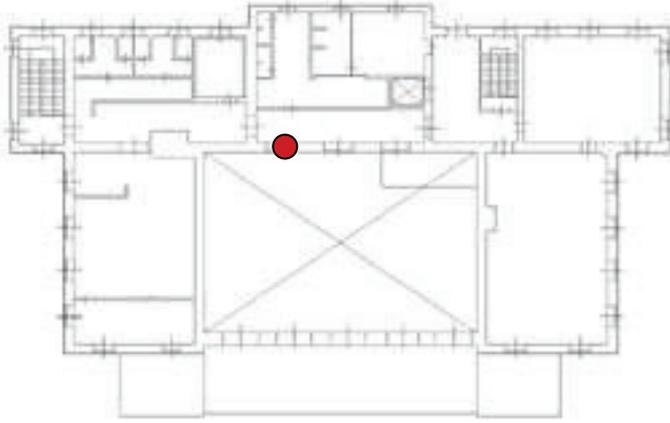
F2-IN.03

Descrizione		Stato di conservazione	
Struttura	Serramento ad arco a tre vetrate.	Telaio fisso	Discreto
		Telaio mobile	Discreto
Materiali	Metallo verniciato Legno zigrinato	Vetratura	Rotta
		Elementi metallici	Discreto

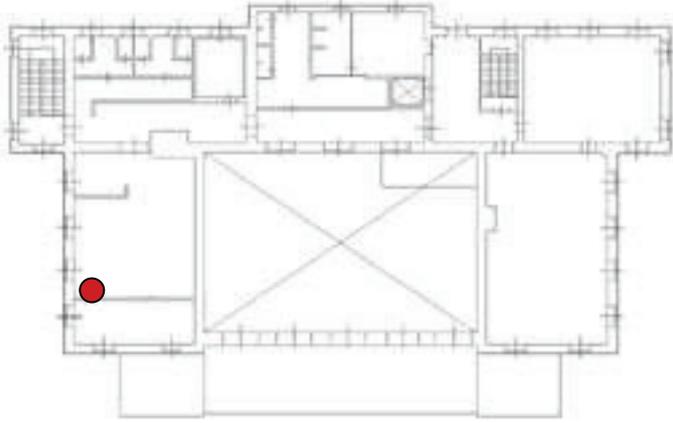
F2-IO.01

Struttura	Porta a due ante (con riquadro centrale vetrato).	Telaio fisso	Discreto
		Telaio mobile	Discreto
Materiali	Legno tinteggiato Vetro zigrinato	Vetratura	Integra
		Elementi metallici	Discreto

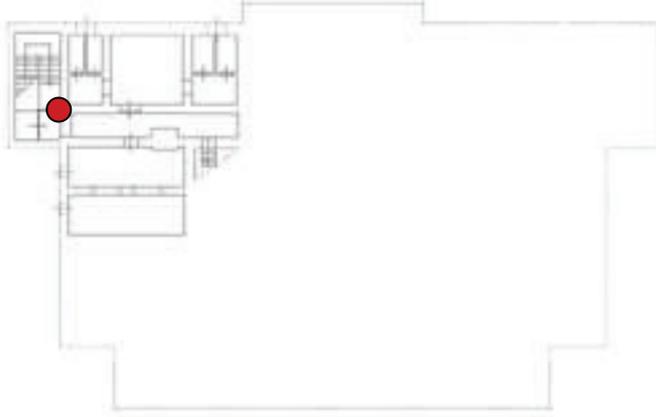
F2-IP.01

Struttura	Porta a due ante con sopraluce unico vetrato.	Telaio fisso	Discreto
		Telaio mobile	Discreto Ante metalliche non originali.
Materiali	Legno tinteggiato Metallo Vetro zigrinato	Vetratura	Integra
		Elementi metallici	Discreto

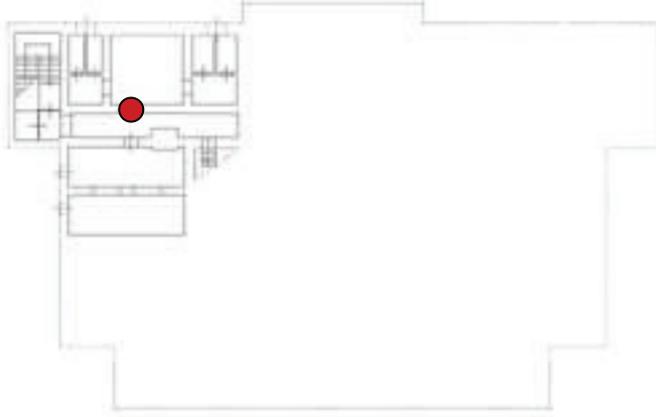
F2-IQ.01

Struttura	Porta ad anta (con riquadro centrale originariamente vetrato).	Telaio fisso	Discreto
		Telaio mobile	Discreto
Materiali	Legno tinteggiato Vetro trasparente	Vetratura	Riquadro tamponato
		Elementi metallici	Discreto

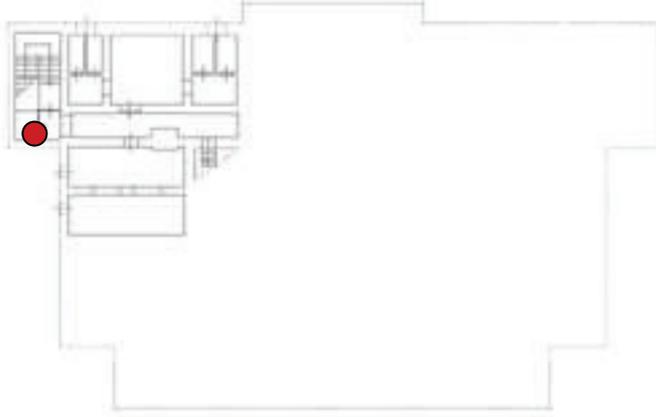
F2-IR.01

Struttura	Porta a due ante con sopra luce (a due specchiature grigliate).	Telaio fisso	Discreto
		Telaio mobile	Discreto
Materiali	metallo	Vetratura	-----
		Elementi metallici	Discreto

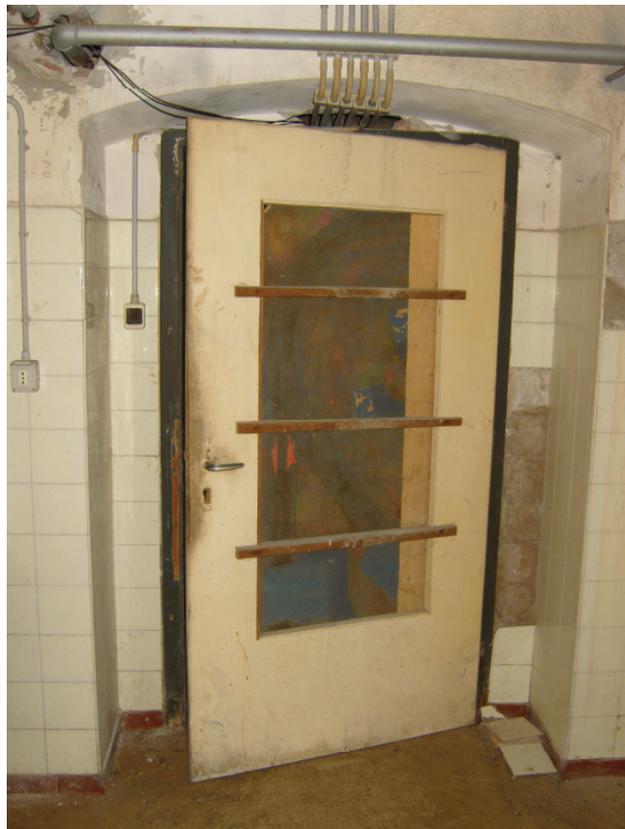
F2-IS.01

Struttura	Porta ad anta (con riquadro centrale originariamente vetrato e tre listelli orizzontali lignei).	Telaio fisso	Discreto
		Telaio mobile	Discreto
Materiali	Legno tinteggiato Vetro trasparente	Vetratura	Riquadro tamponato
		Elementi metallici	Discreto
