LAVORI DI RISTRUTTURAZIONE E RIQUALIFICAZIONE FUNZIONALE DEGLI EDIFICI "F1" ED "F2" PRESSO IL COMPENSORIO EX OPP DI S. GIOVANNI IN TRIESTE, AD USO DELLA FACOLTA' E DEL DIPARTIMENTO DI PSICOLOGIA

PROGETTO ESECUTIVO

REV.	DATA	DESCRIZIONE - MOTIVO DELLA REVISIONE	REDATTO	CONTROLLATO	APPROVATO
00	22/12/2011	EMISSIONE	BNR	BRG	CLZ
TITOLO ELABORATO			AGGIORNAMENTO		
F1-F2 STATO DI FATTO: RILIEVO STRUTTURALE-MATERICO			NUMERO ELABORATO		
			E.ST.01.02		
			DATA	PRATICA N°	
			22/12/2011	2929	
PERCORSO FILE: Pratiche\2929\DOC\Relazioni esecutivo

RILIEVO GEOMETRICO E MATERICO DELLE STRUTTURE

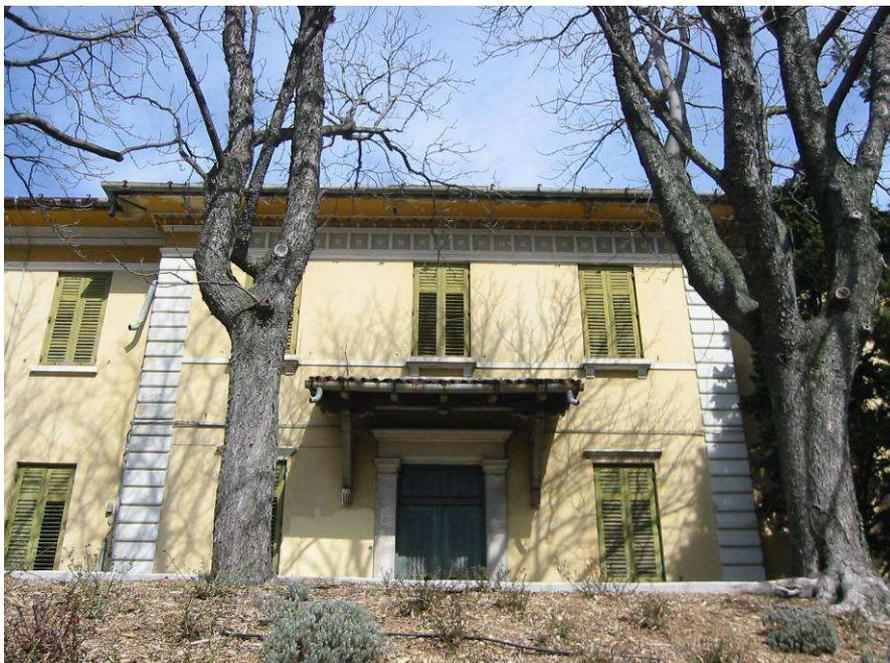
Figura 1-1 Foto dell’ingresso principale sul lato Sud.

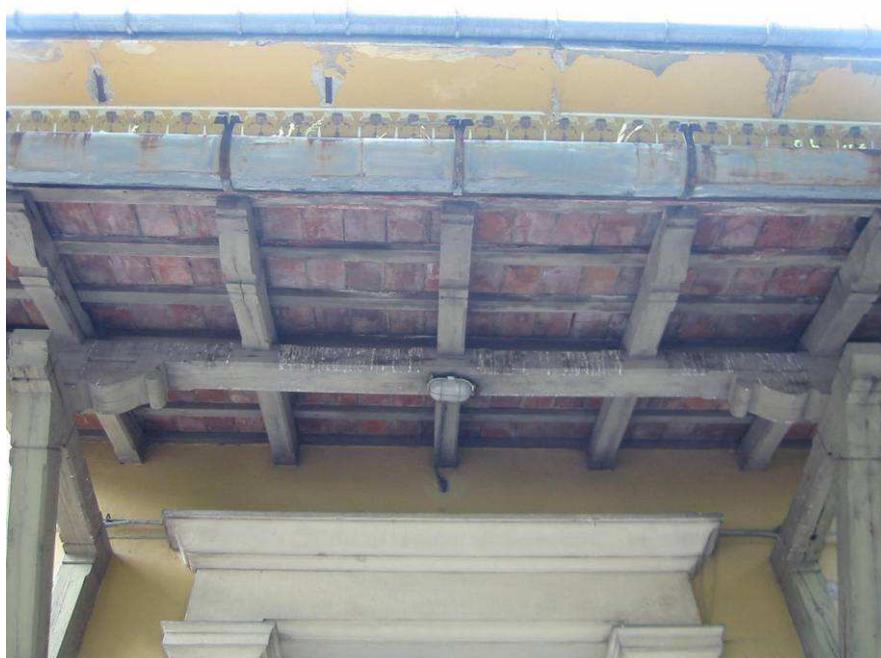
Figura 1-2 Foto della tettoia sopra l’ingresso principale.

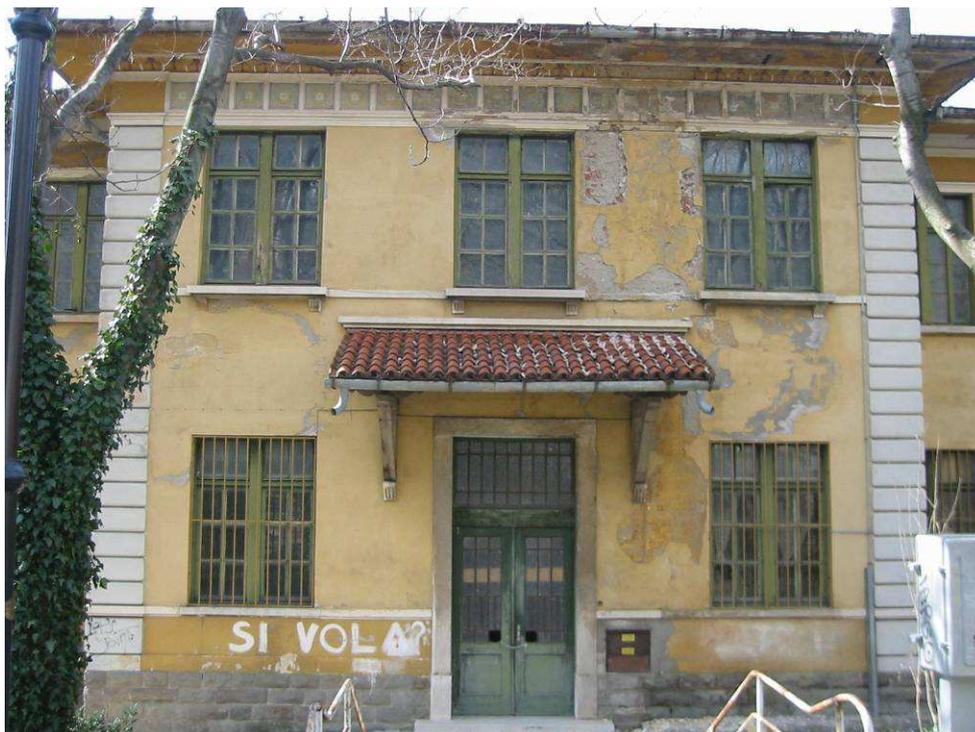
Figura 1-3 Foto dell'ingresso secondario sul lato Nord

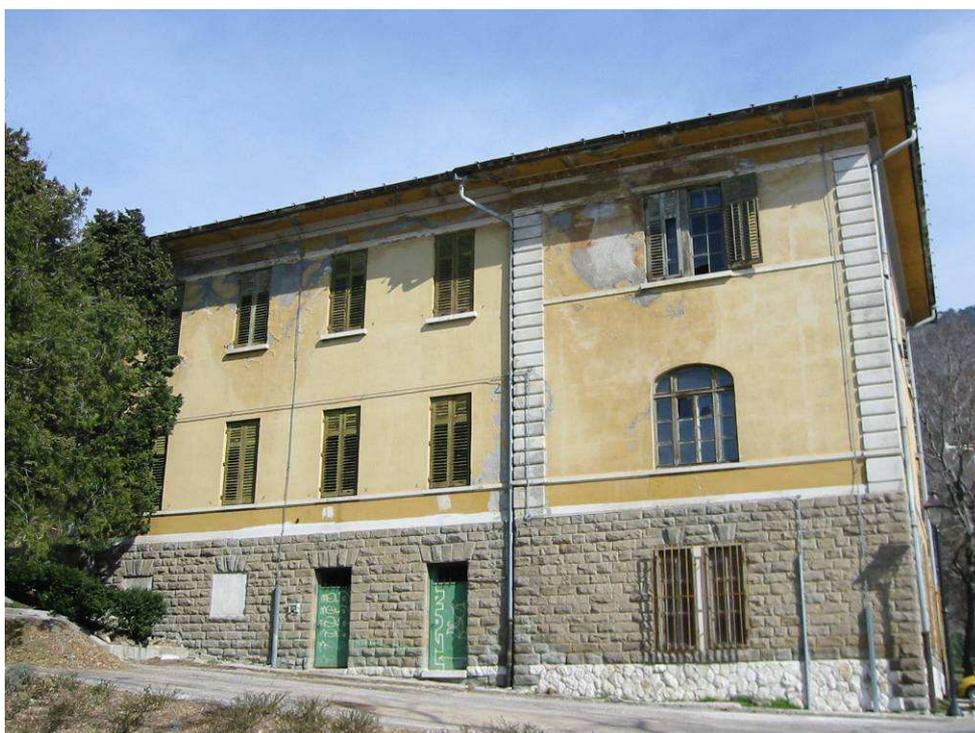
Figura 1-4 Foto del lato Nord-Ovest dell'edificio.

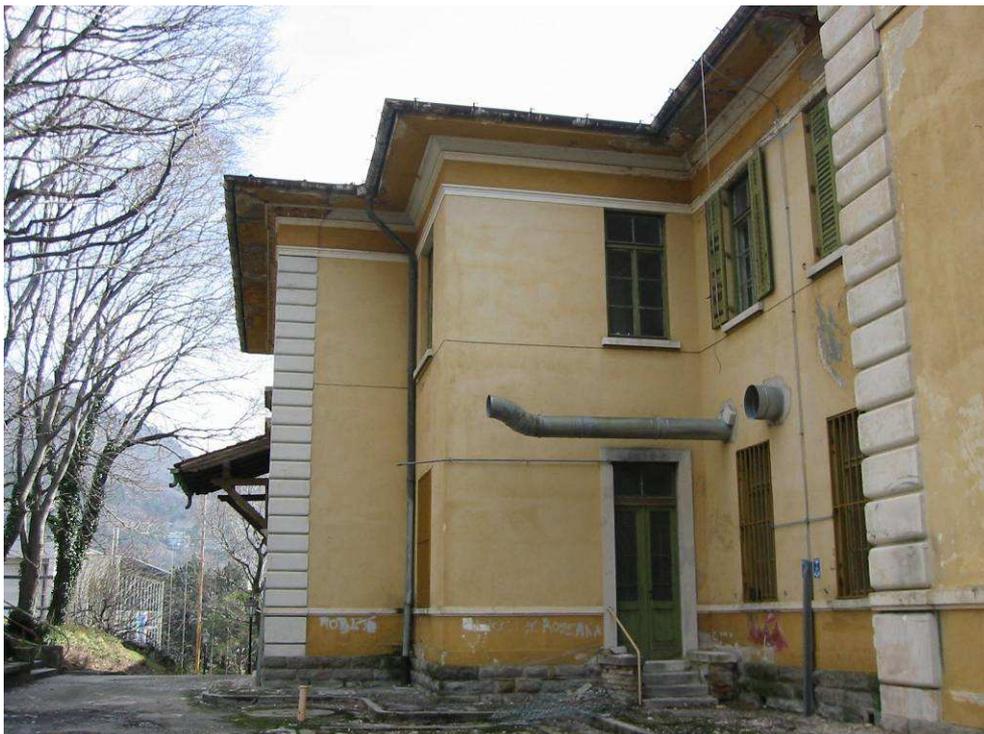
Figura 1-5 Foto laterale dell'ingresso secondario posto sul lato Nord dell'edificio.

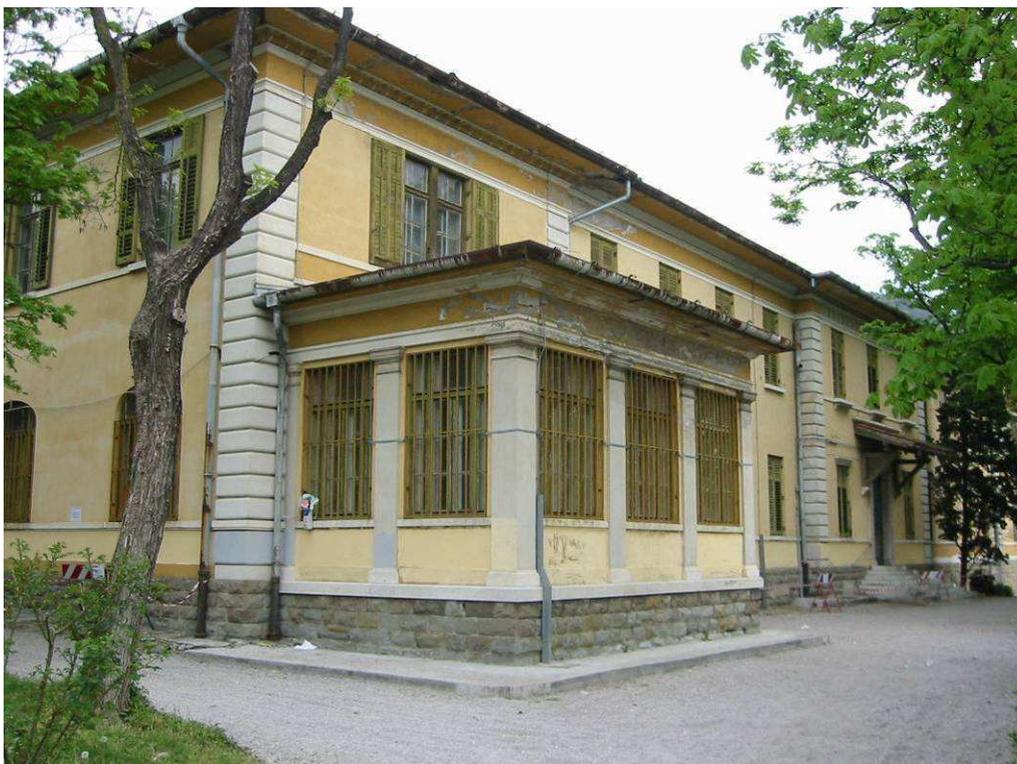
Figura 1-6 Foto della “Veranda” posta sul lato Sud dell’Edificio.

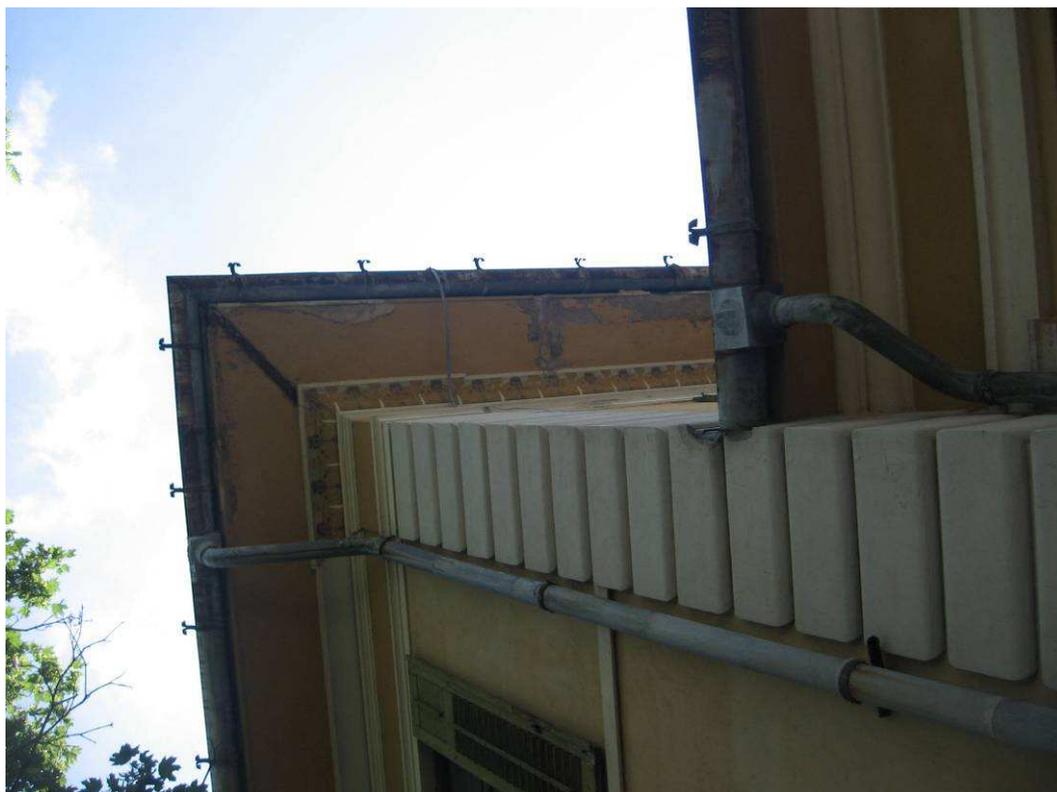
Figura 1-7 Foto dello sporto di copertura in corrispondenza dell'angolo di edificio sopra il locale “Veranda”.

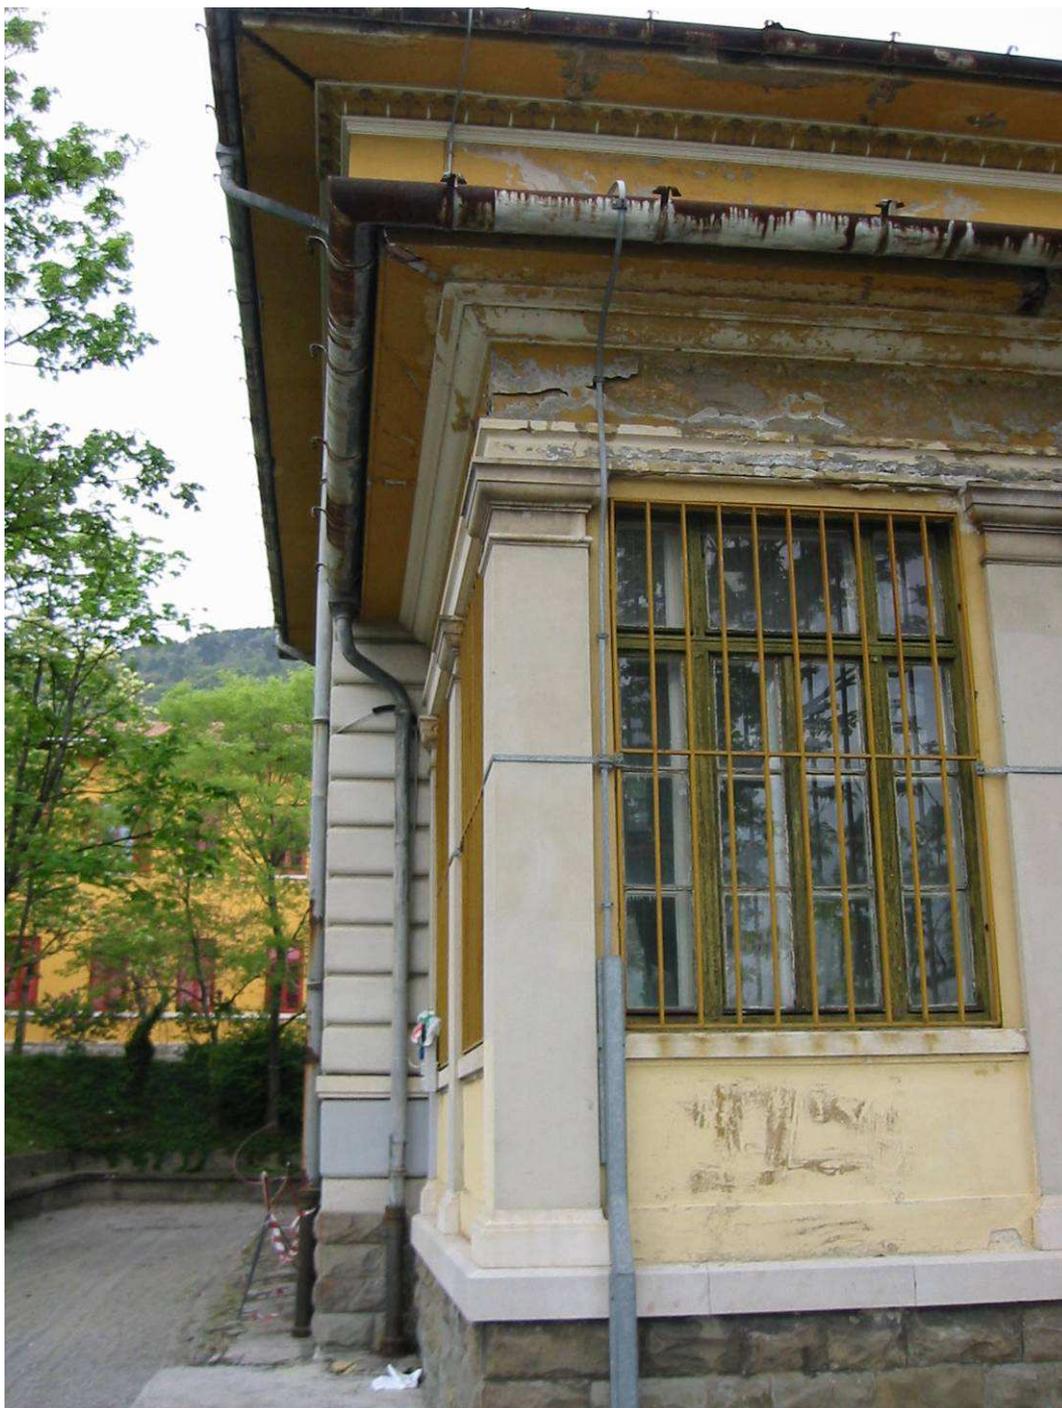
Figura 1-8 Foto del locale “Veranda” posto sul alto Sud dell’edificio.

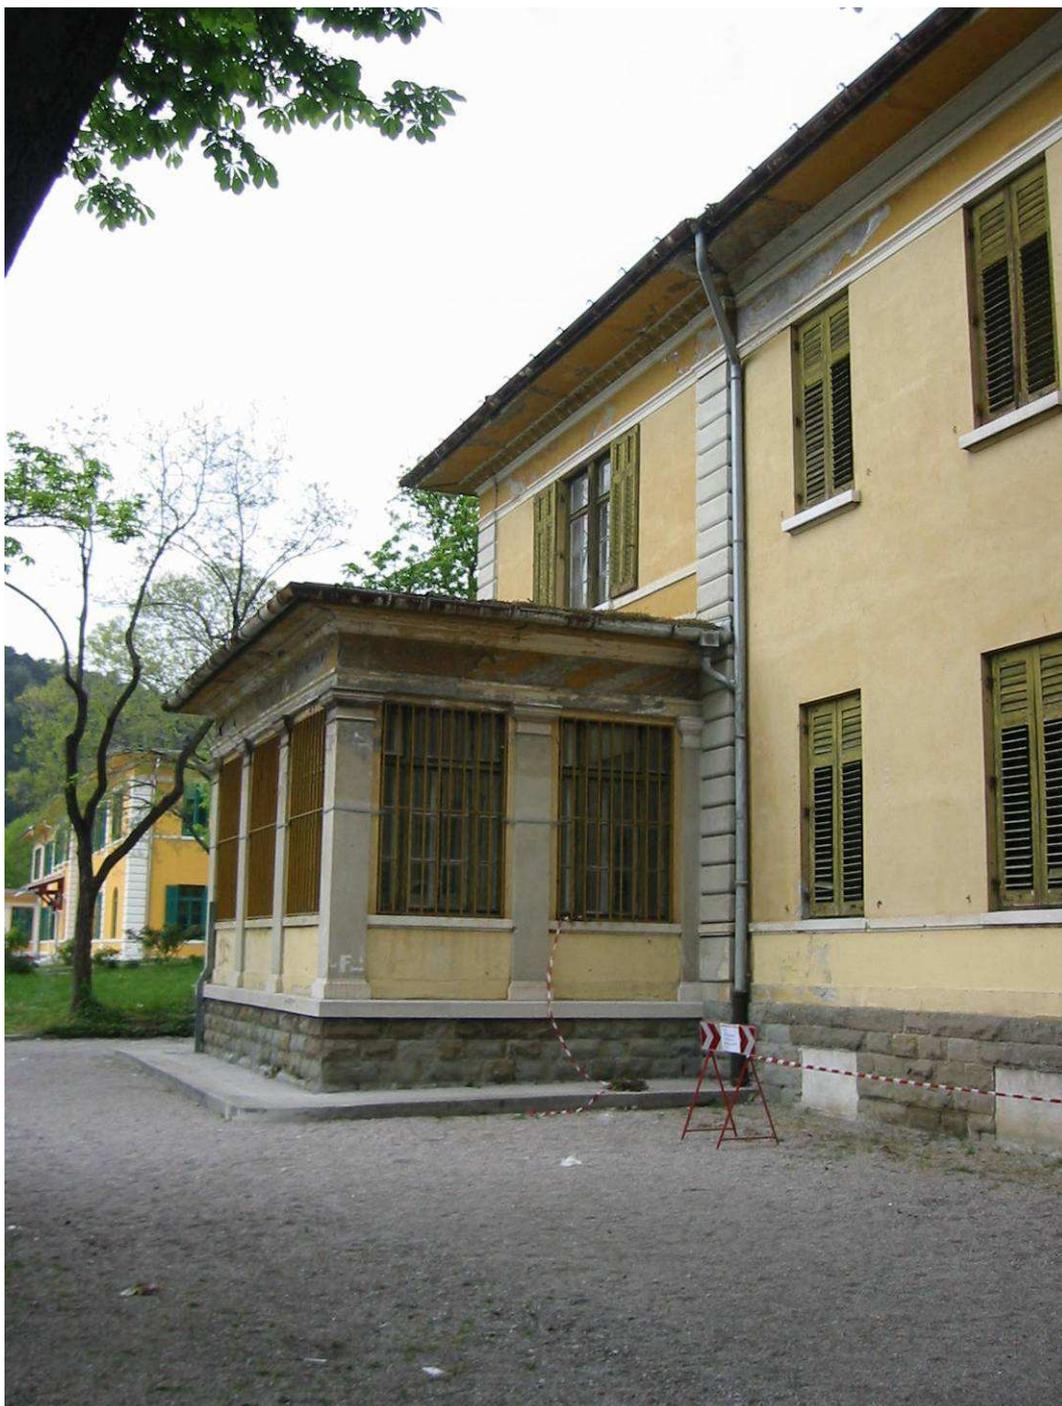
Figura 1-9 Foto della Veranda posta sul lato Sud dell’edificio.

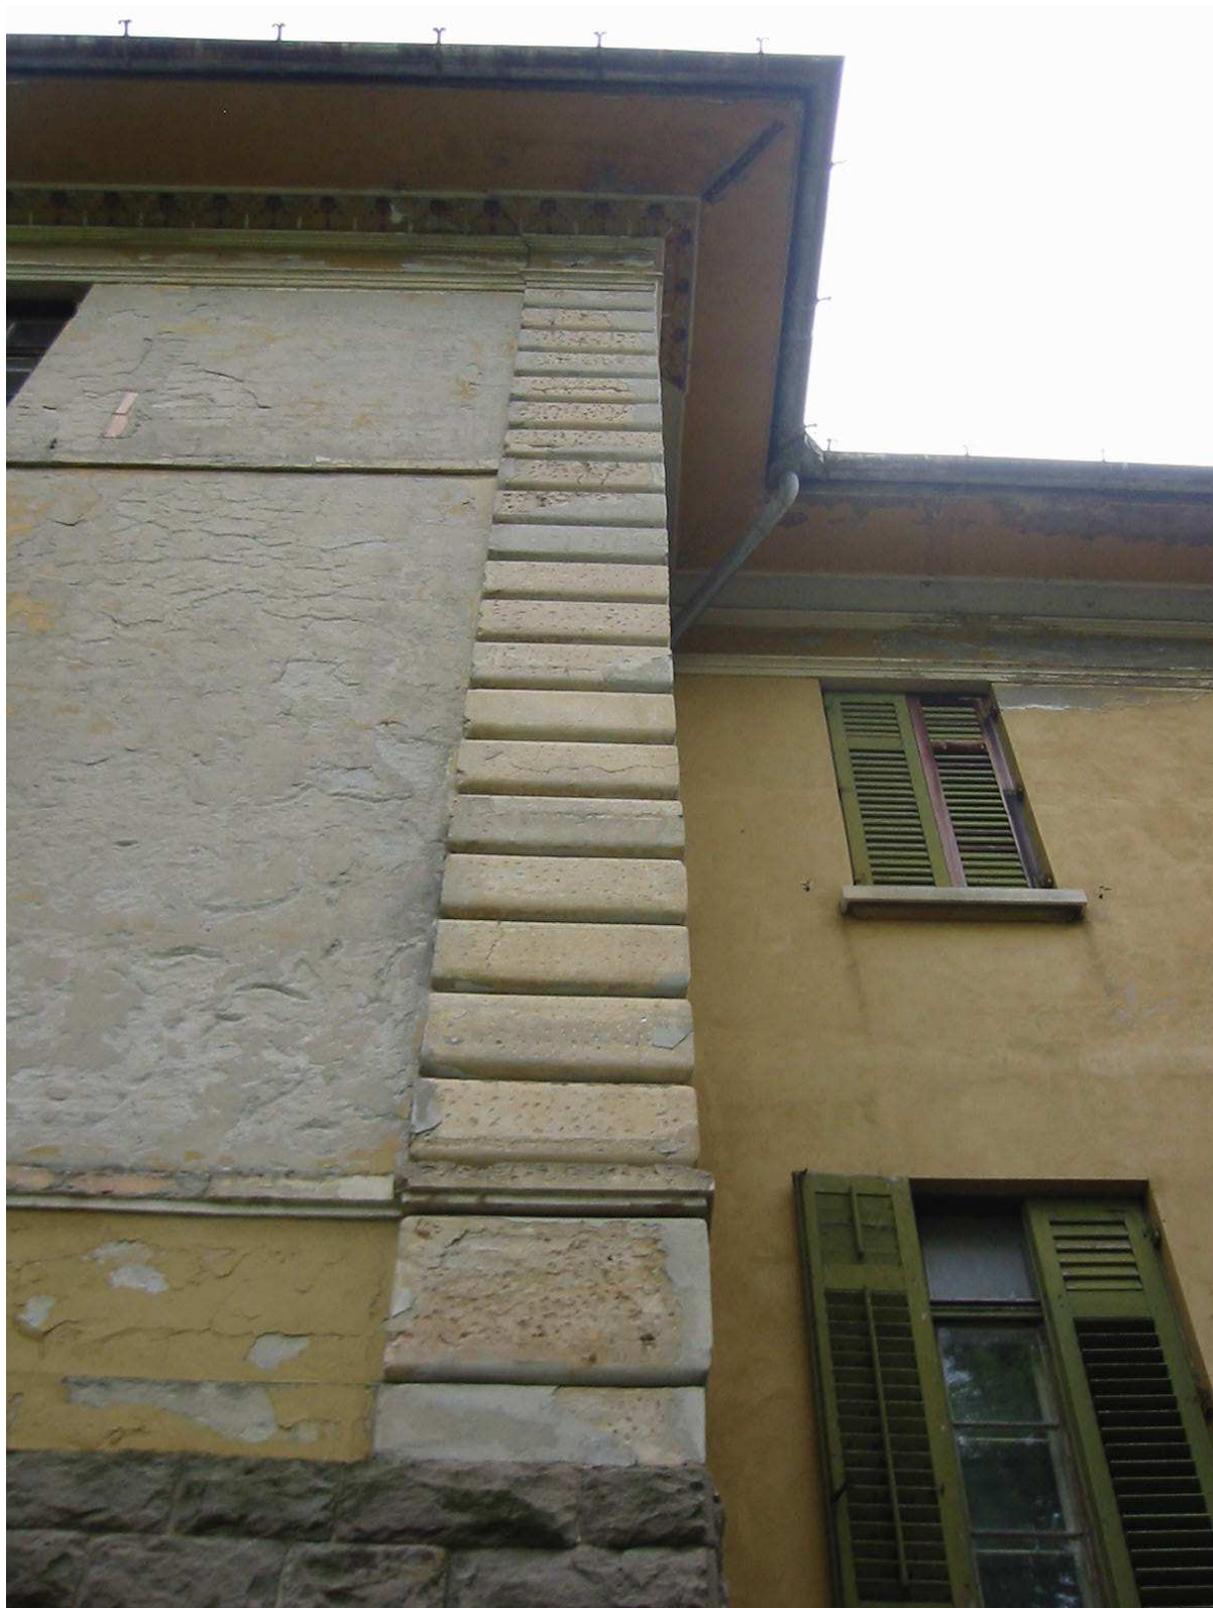
Figura 1-10 Foto di un angolo dell’edificio in cui si nota la putrella che sorregge l’angolo della copertura.

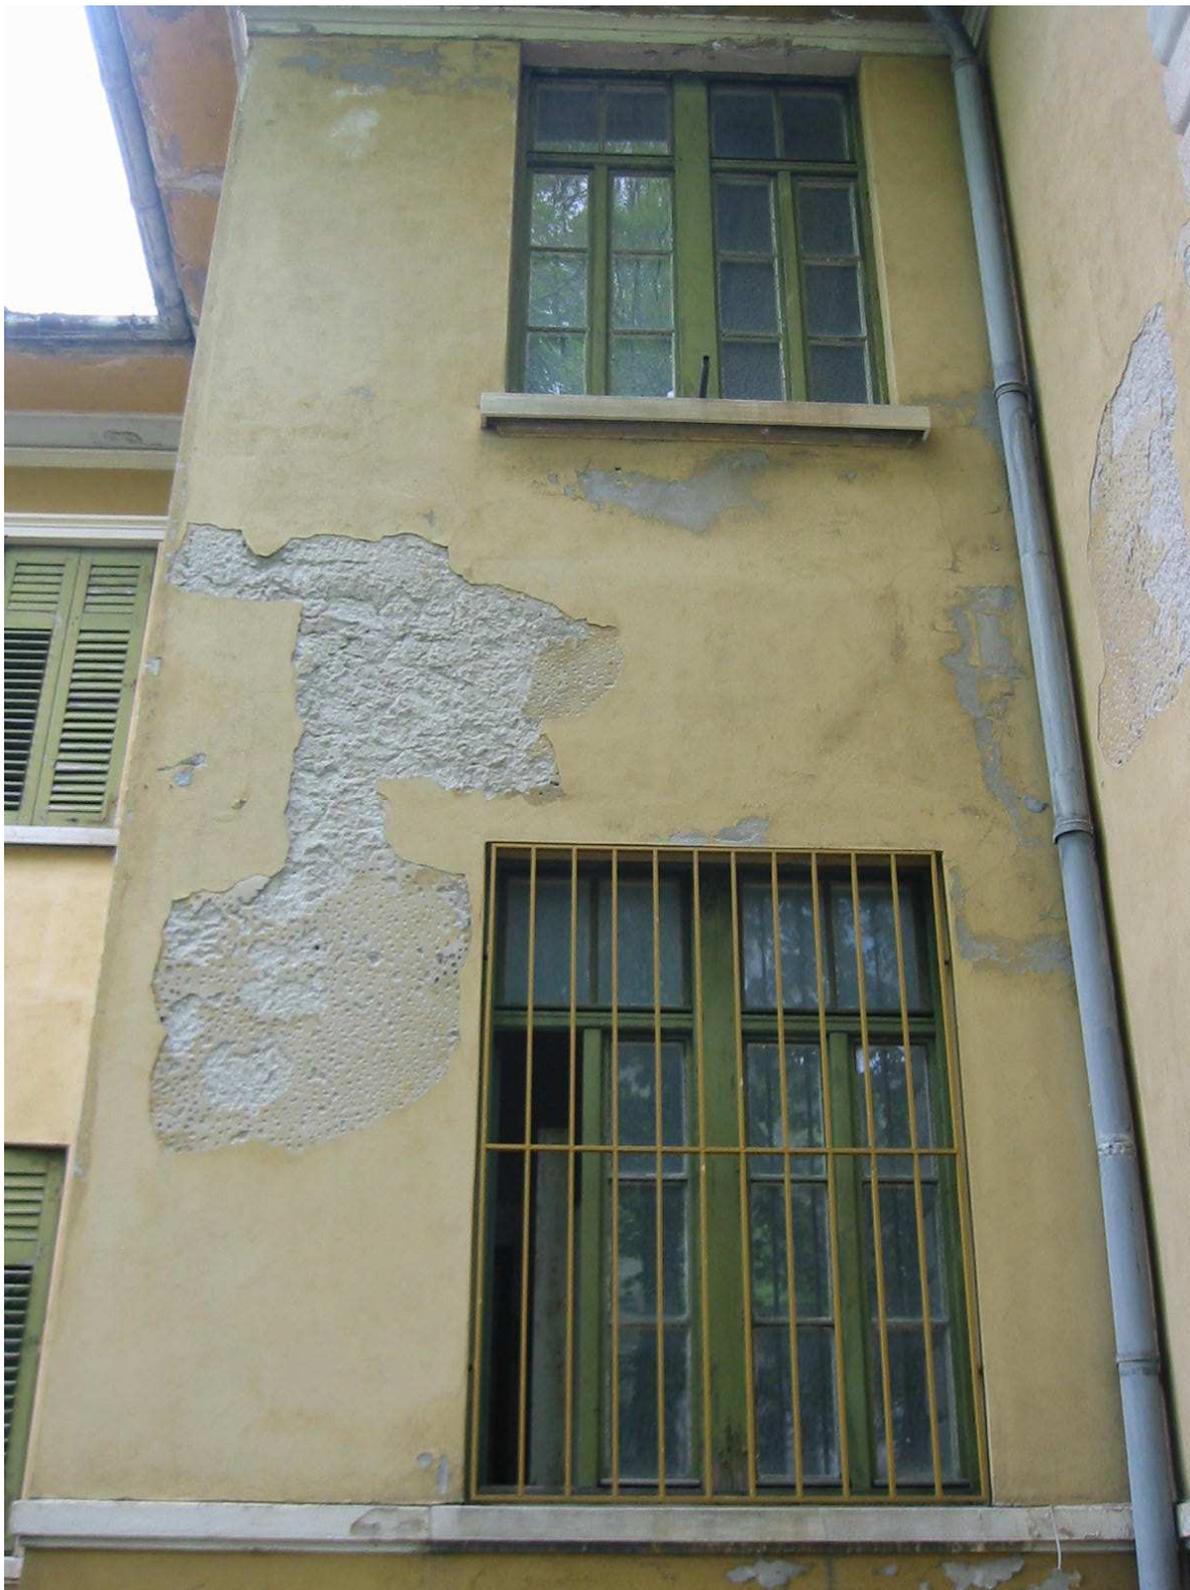
Figura 1-11 Foto di un paramento esterno dell’edificio in cui la caduta dell’intonaco permette di vedere la preparazione del sottofondo.

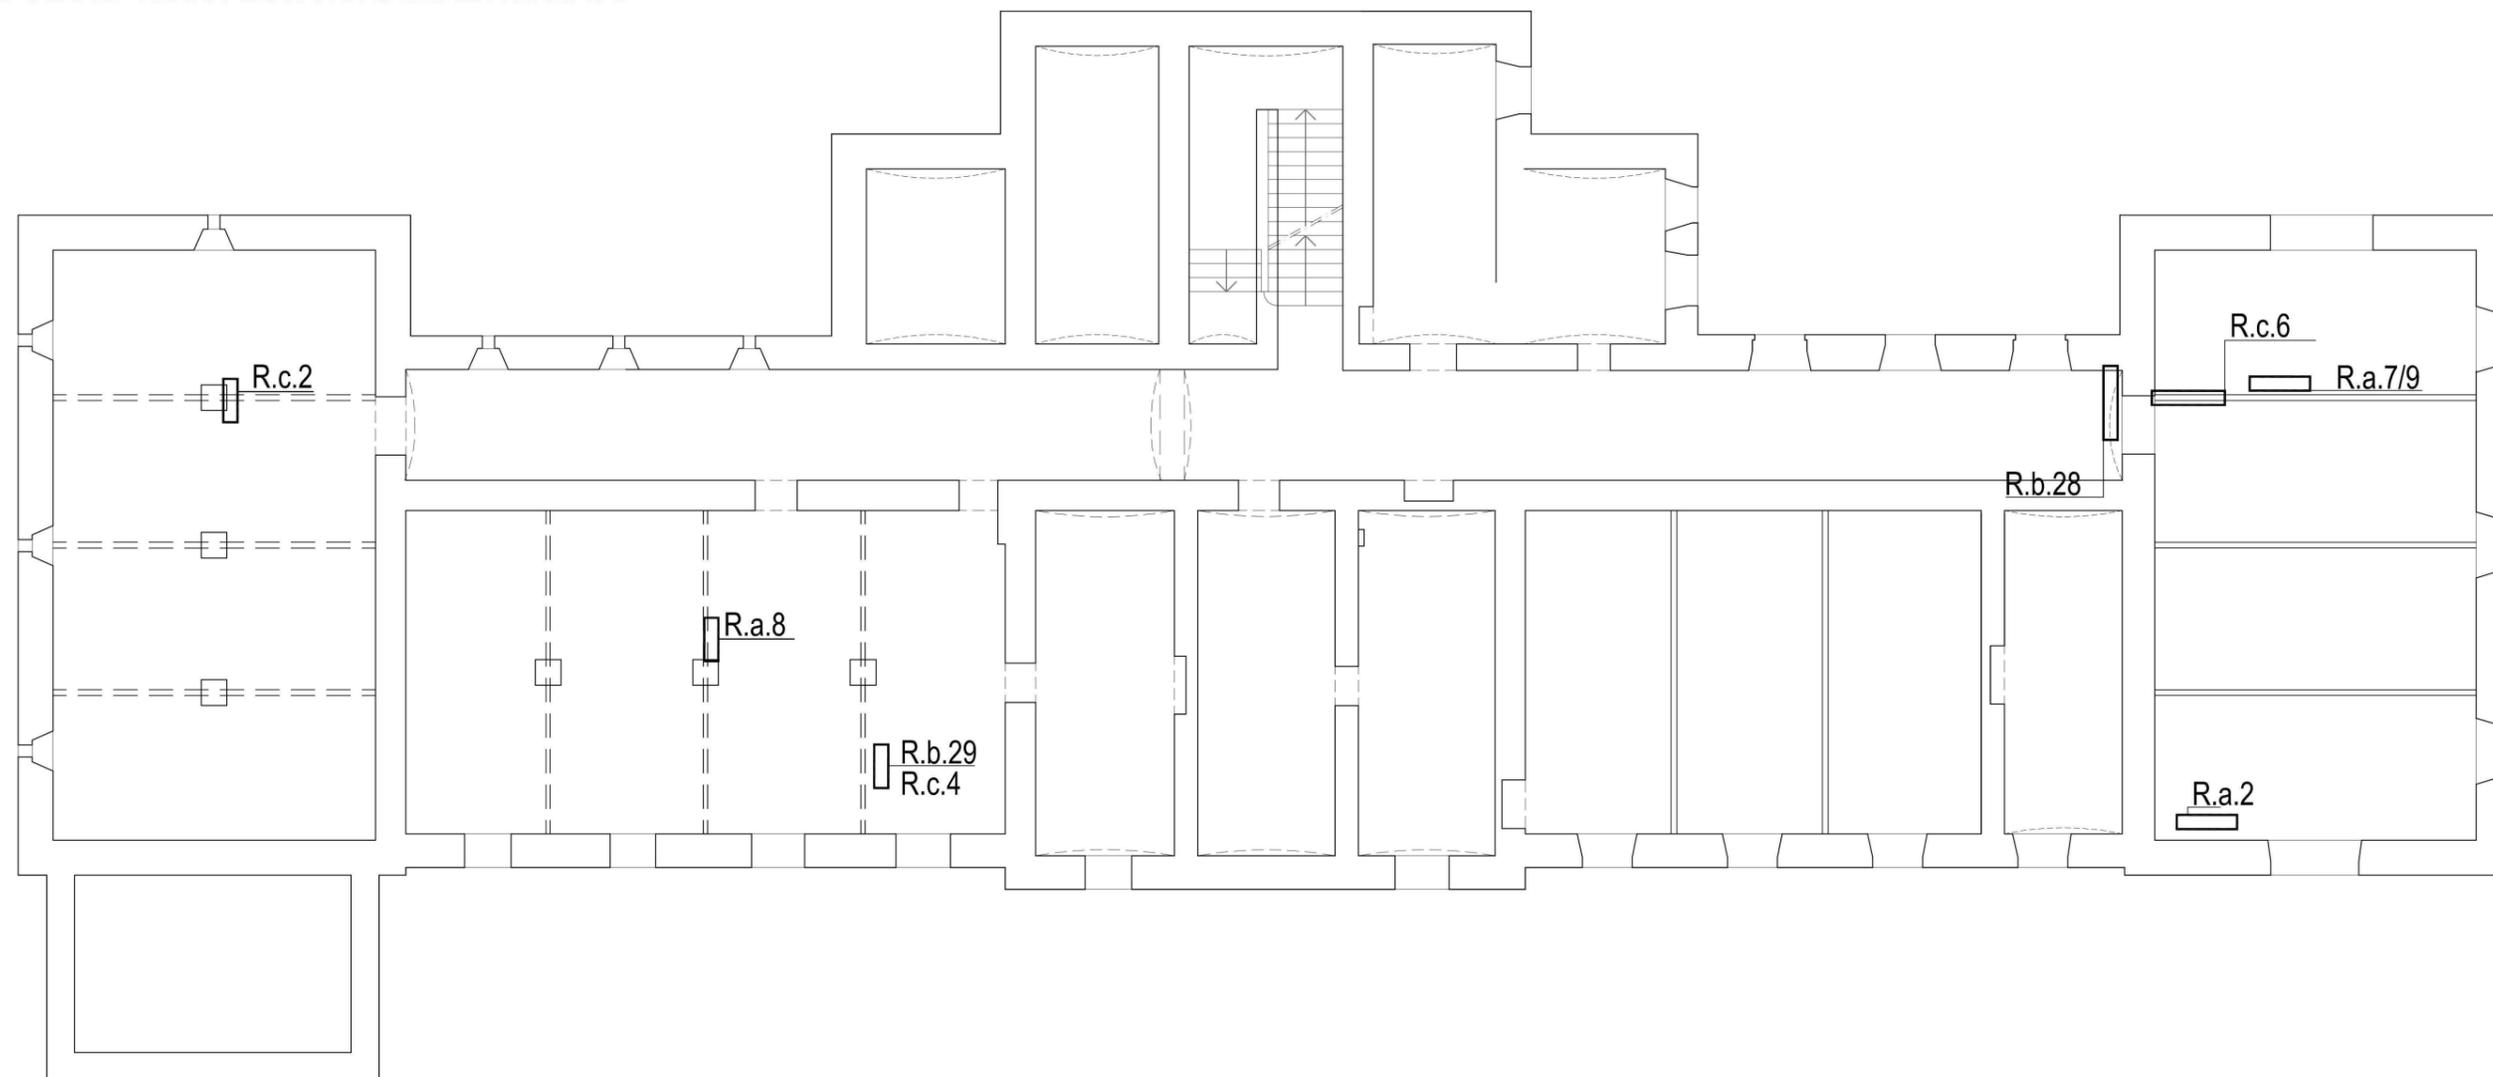
SOLAIO PIANO TERRA CON MURI SEMINTERRATO

I sondaggi possono essere individuati nelle piantine di seguito riportate in cui per ogni piano vengono individuate le zone di studio.

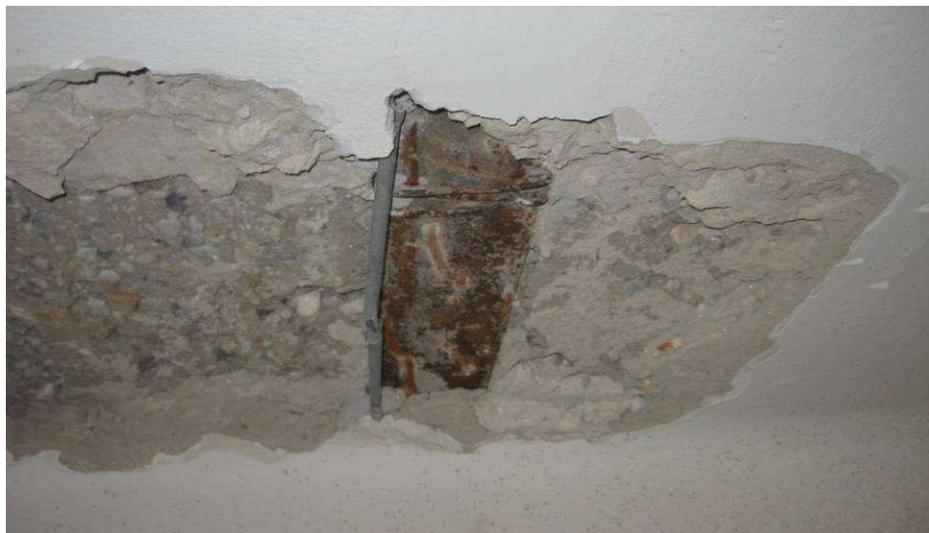
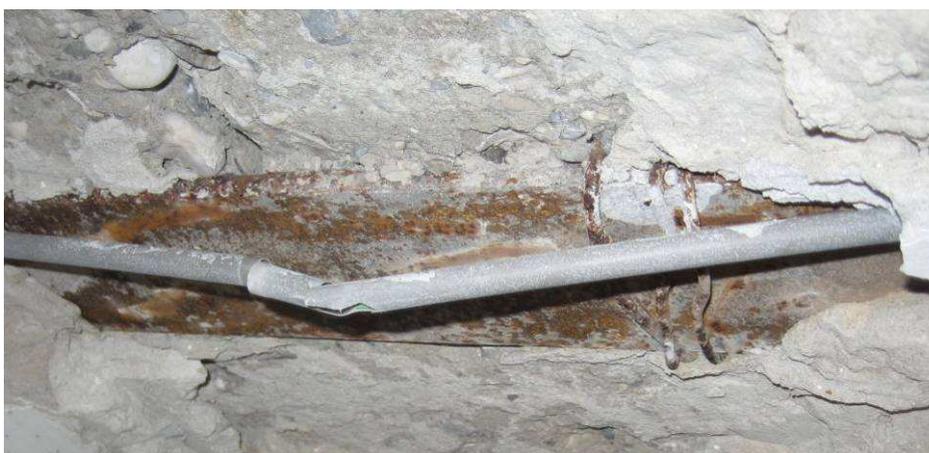
2.1.1 R.A.1 - SONDAGGIO

Figura 2-1 Sondaggio a soffitto realizzato sul solaio di piano primo del locale Dormitorio, in cui si mette in luce la presenza di una putrella all'interno di una soletta armata di calcestruzzo con il metodo Matrai, e con una finitura esterna di 4 cm di intonaco. Sulla putrella si possono vedere le barre di armatura della soletta.

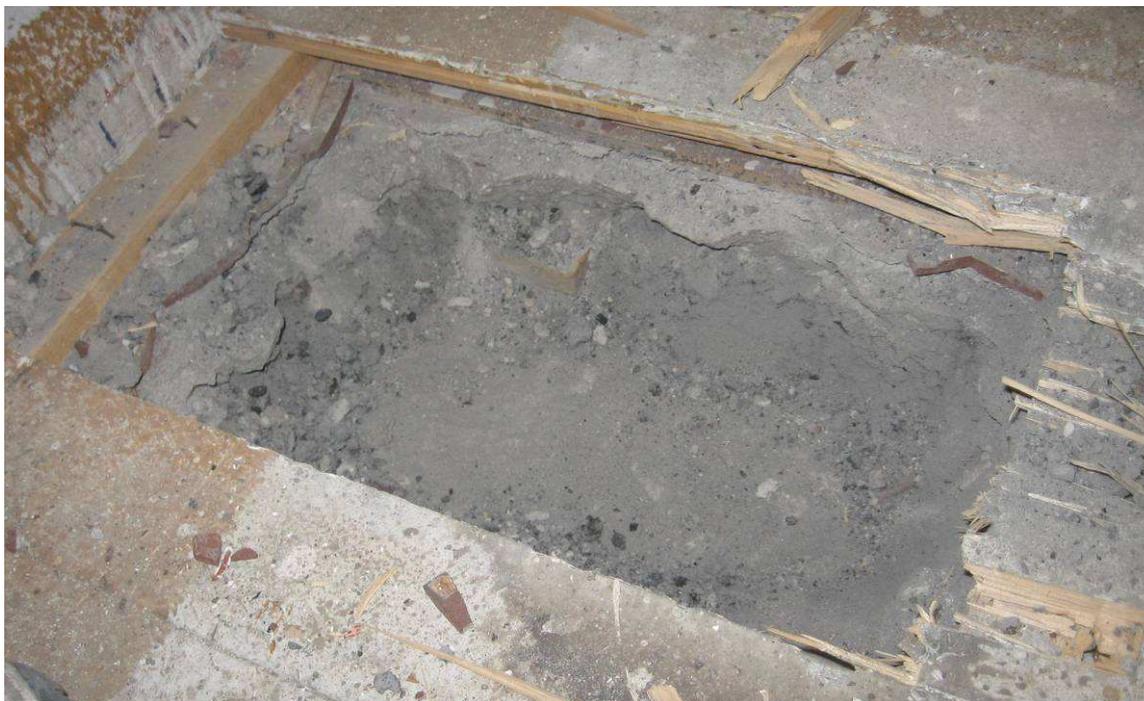
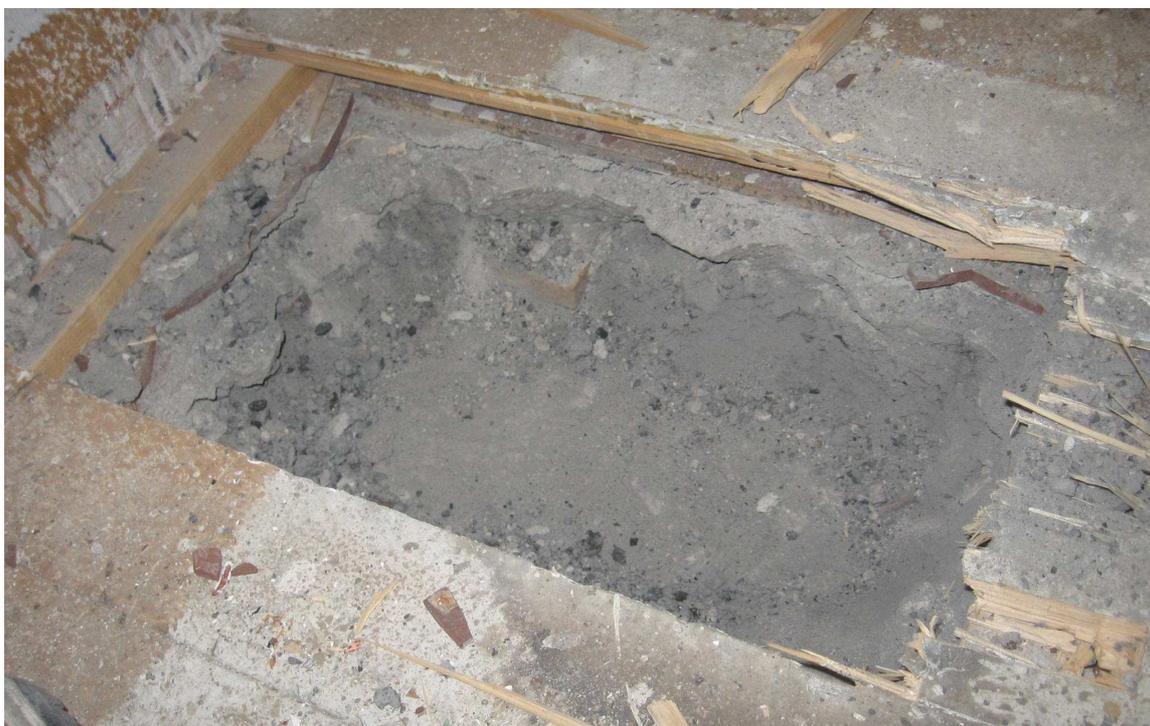
2.1.2 R.A.2 – SONDAGGIO

Figura 2-2 Sondaggio realizzato a pavimento sul solaio di piano terra da cui si mette in luce una soletta di calcestruzzo armata secondo il metodo Matrai e la presenza dell'originaria pavimentazione in ceramica e della recente pavimentazione lignea.

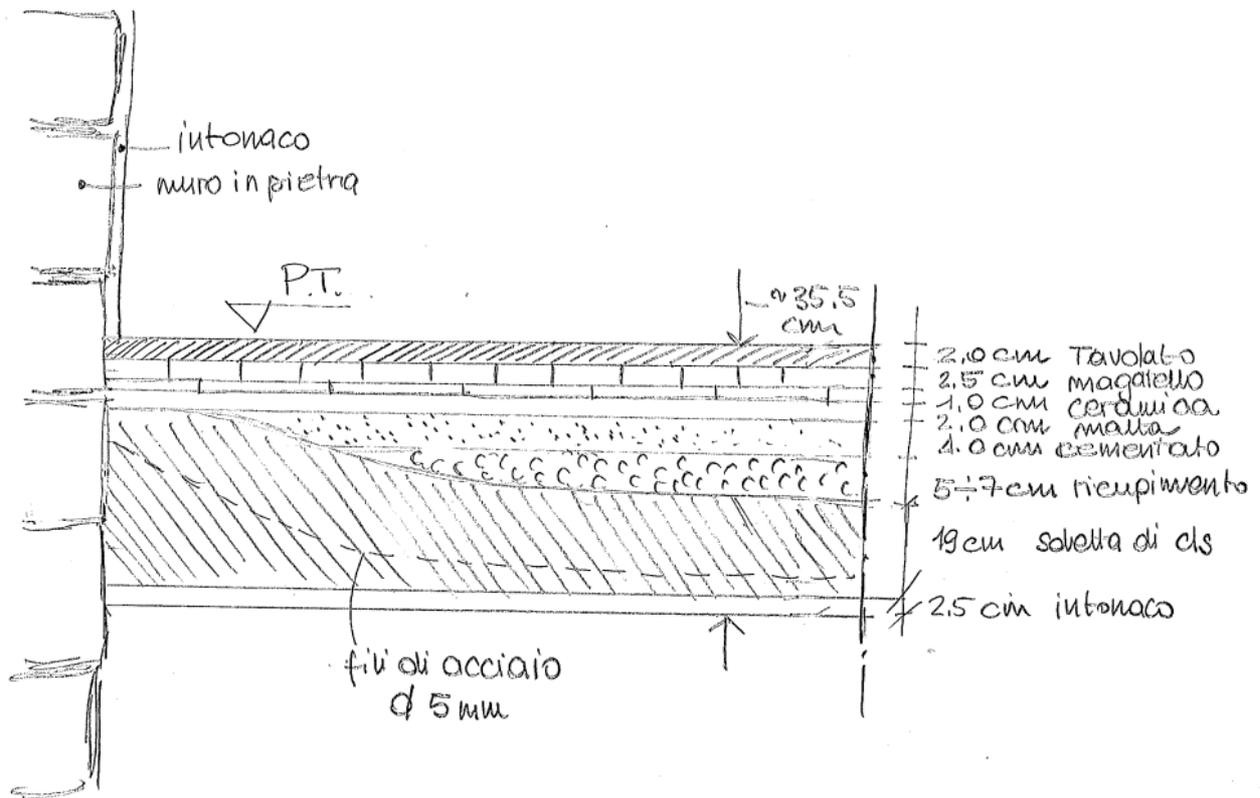
Figura 2-3 Schema di rilievo delle stratigrafie rilevate

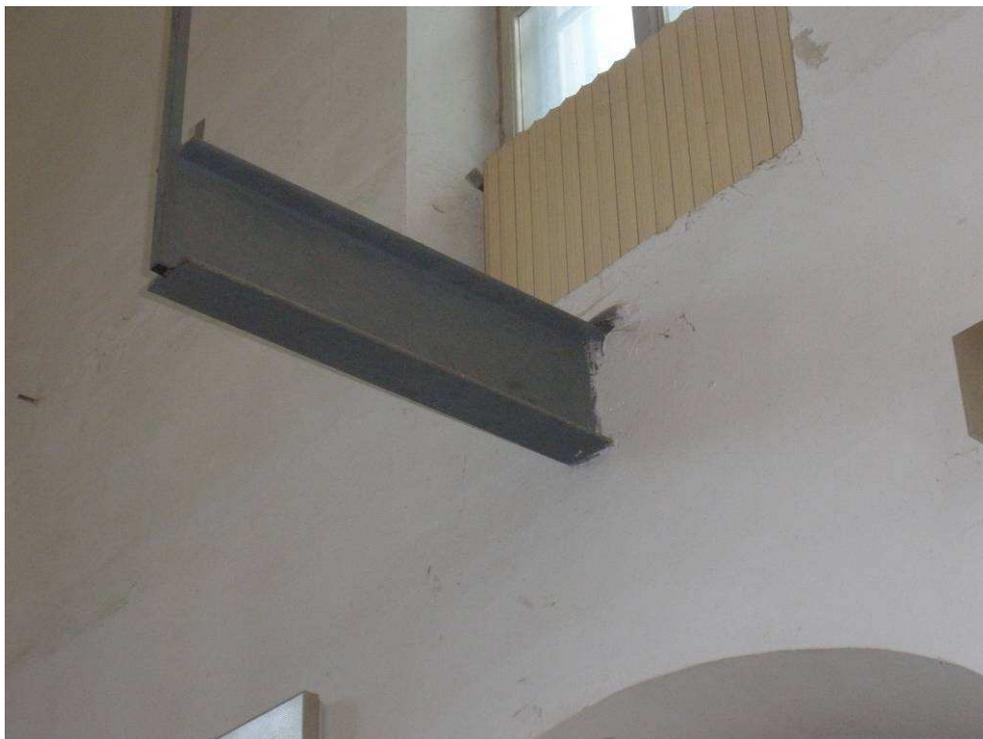
2.1.3 R.A.3 – SONDAGGIO

Figura 2-4 Putrelle in acciaio al 1° piano rimaste dopo la demolizione.

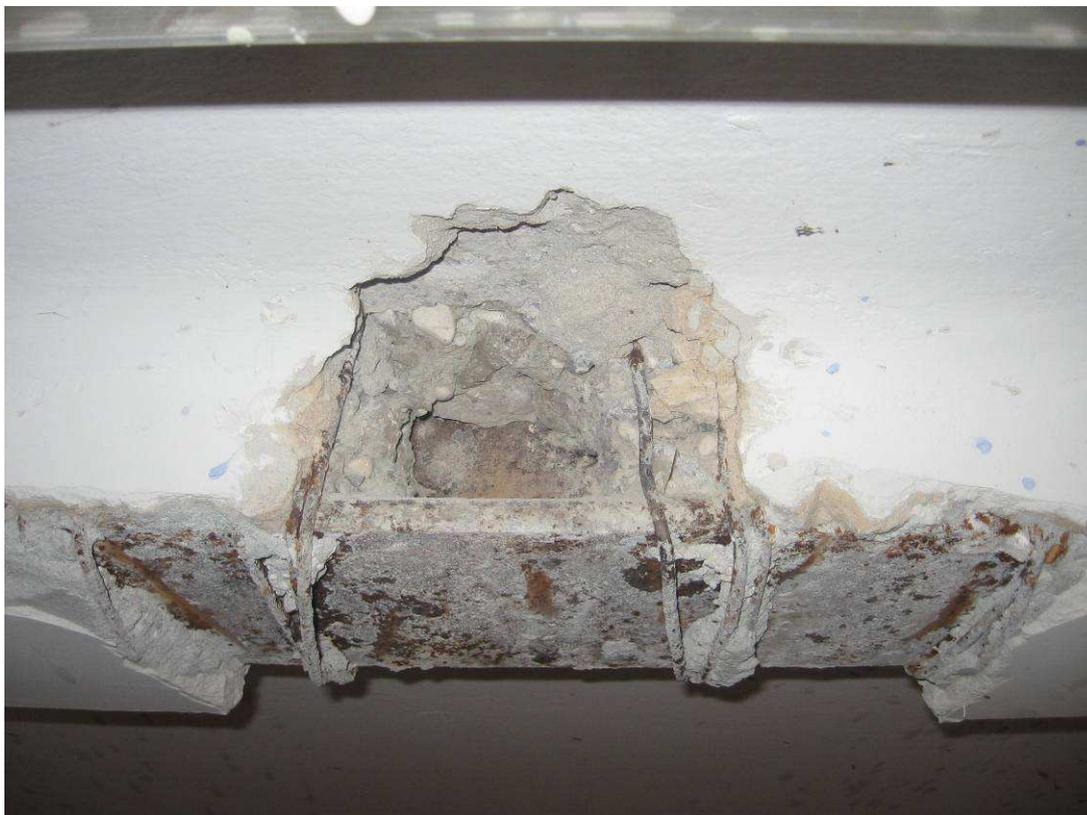
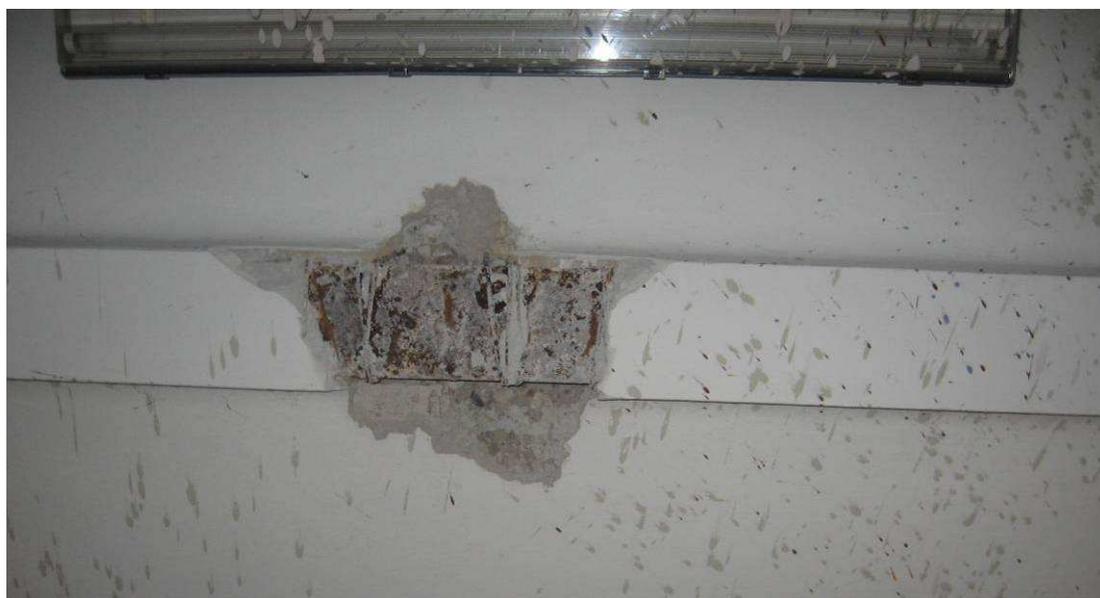
2.1.4 R.A.4 – SONDAGGIO

Figura 2-6 Sondaggio a soffitto sul solaio di piano primo in cui si mette in luce la putrella ricalata, realizzata in corrispondenza di una tramezzatura in mattoni pieni, ora demolita. Anche in questo caso si possono notare le armature legate attorno alla putrella, tipiche del metodo costruttivo Matrai, utilizzato in questi solai.

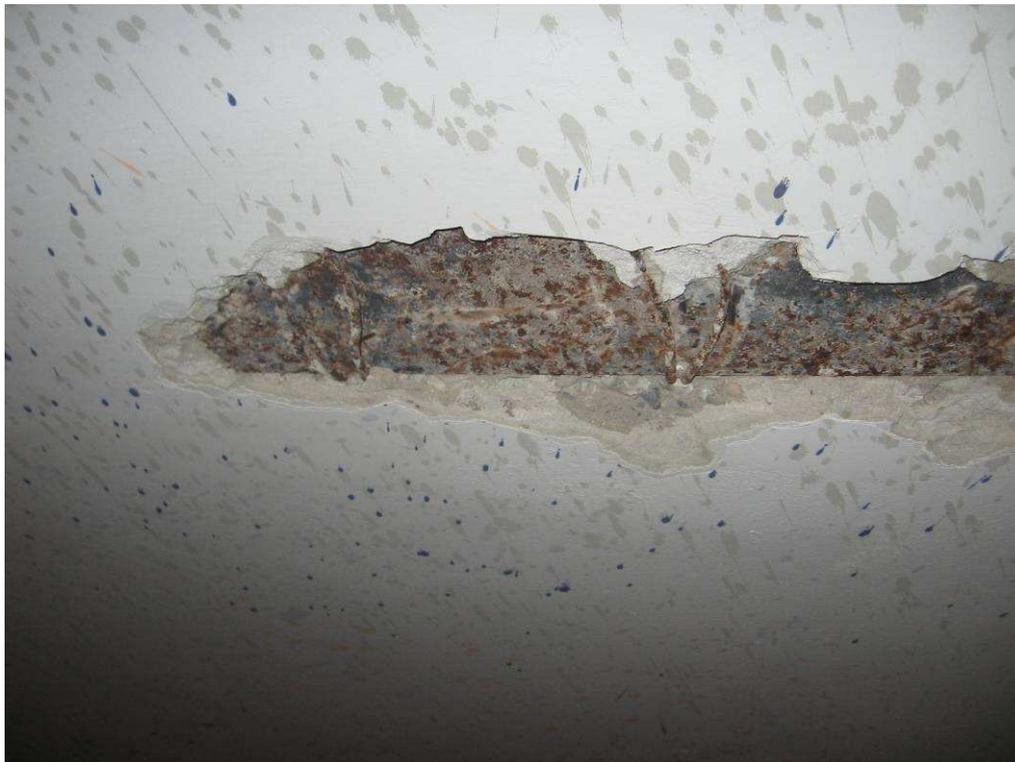
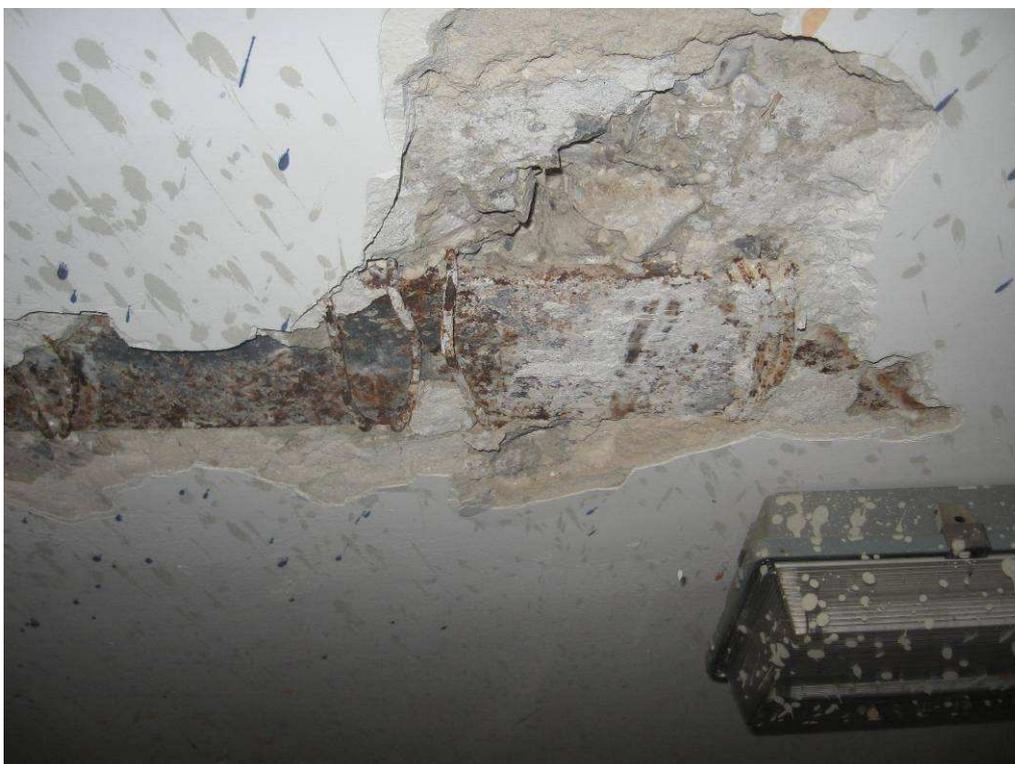
2.1.5 R.A.5 – SONDAGGIO

Figura 2-9 Sondaggio a soffitto sul solaio di piano primo in corrispondenza delle putrelle. Si possono notare le armature della soletta legate alla putrella come previste dal metodo Matrai.
