LAVORI DI RISTRUTTURAZIONE E RIQUALIFICAZIONE FUNZIONALE DEGLI EDIFICI "F1" ED "F2" PRESSO IL COMPENSORIO EX OPP DI S. GIOVANNI IN TRIESTE, AD USO DELLA FACOLTA' E DEL DIPARTIMENTO DI PSICOLOGIA

PROGETTO ESECUTIVO

REV.	DATA	DESCRIZIONE - MOTIVO DELLA REVISIONE	REDATTO	CONTROLLATO	APPROVATO
00	22/12/2011	EMISSIONE	BNR	BRG	CLZ
TITOLO ELABORATO			AGGIORNAMENTO		
F1-F2 STATO DI FATTO: RILIEVO STRUTTURALE-MATERICO			NUMERO ELABORATO		
			E.ST.01.02		
			DATA	PRATICA N°	
			22/12/2011	2929	
PERCORSO FILE: Pratiche\2929\DOC\Relazioni esecutivo

RILIEVO GEOMETRICO E MATERICO DELLE STRUTTURE

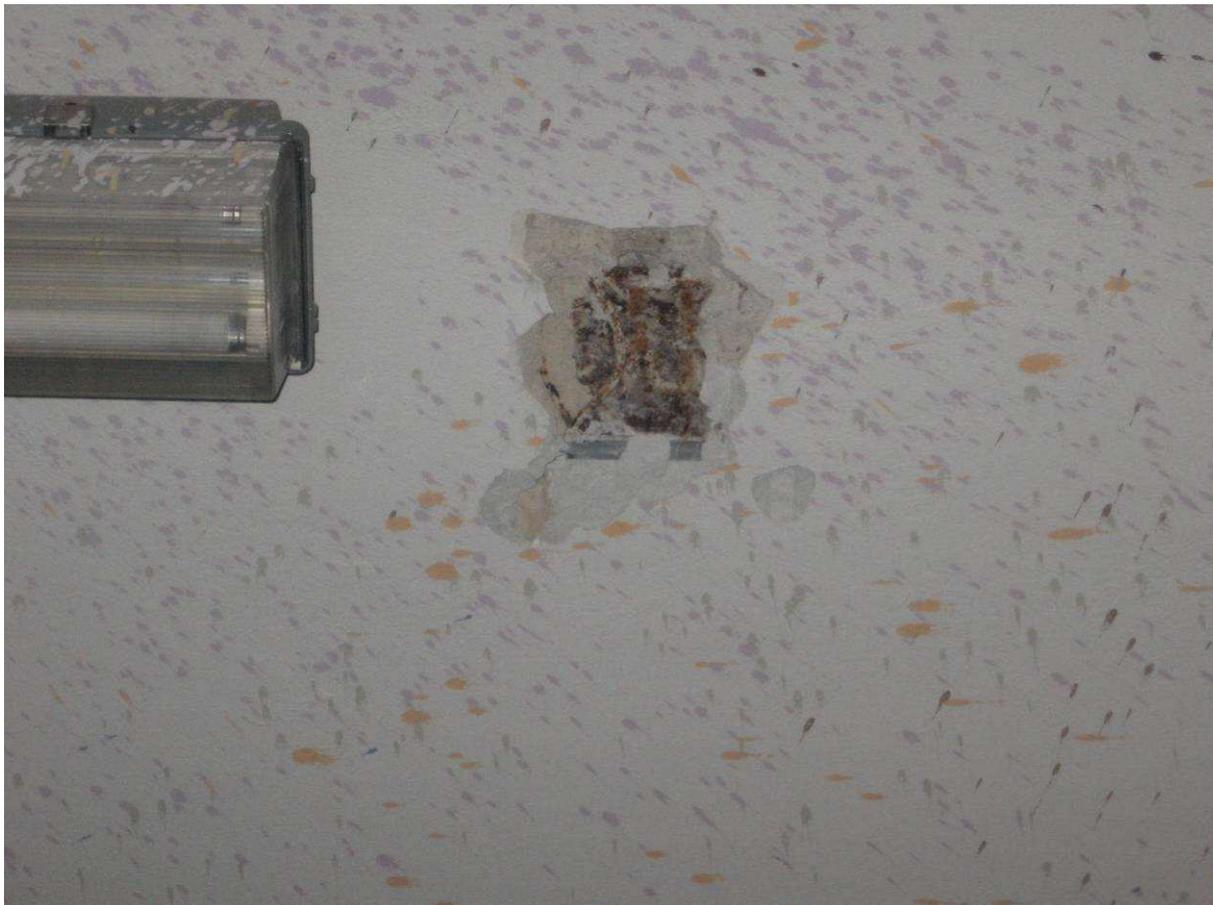
2.1.6 R.A.6 – SONDAGGIO

Figura 2-10 Sondaggio a soffitto sul solaio di piano primo in corrispondenza delle putrelle.

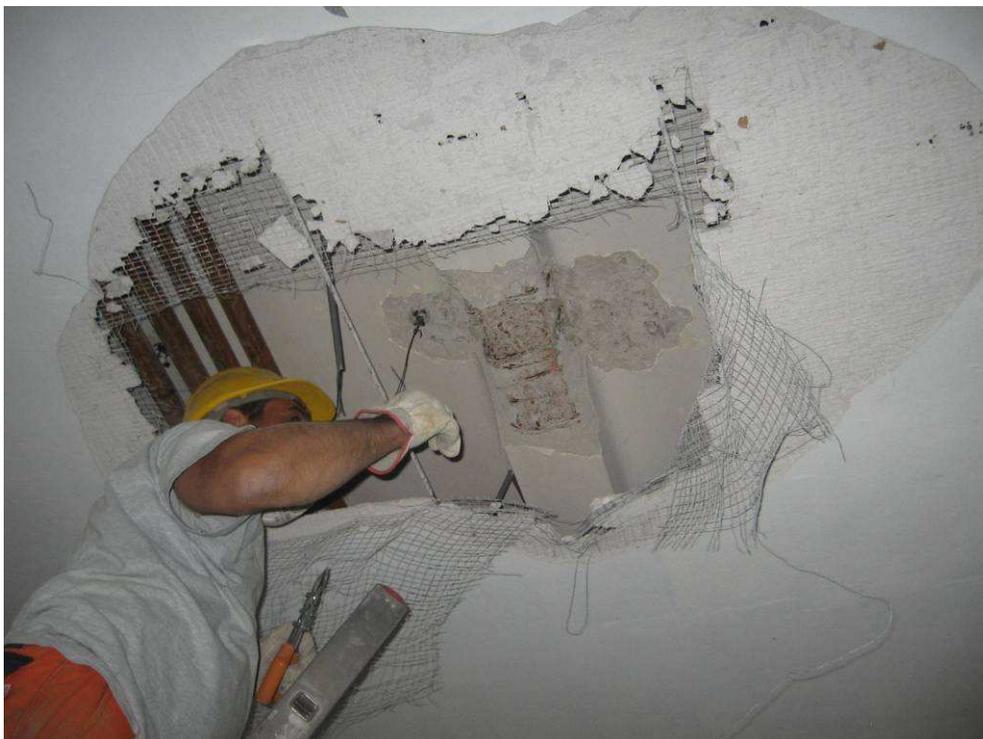
2.1.7 R.A.7 – SONDAGGIO

Figura 2-11 Realizzazione del sondaggio

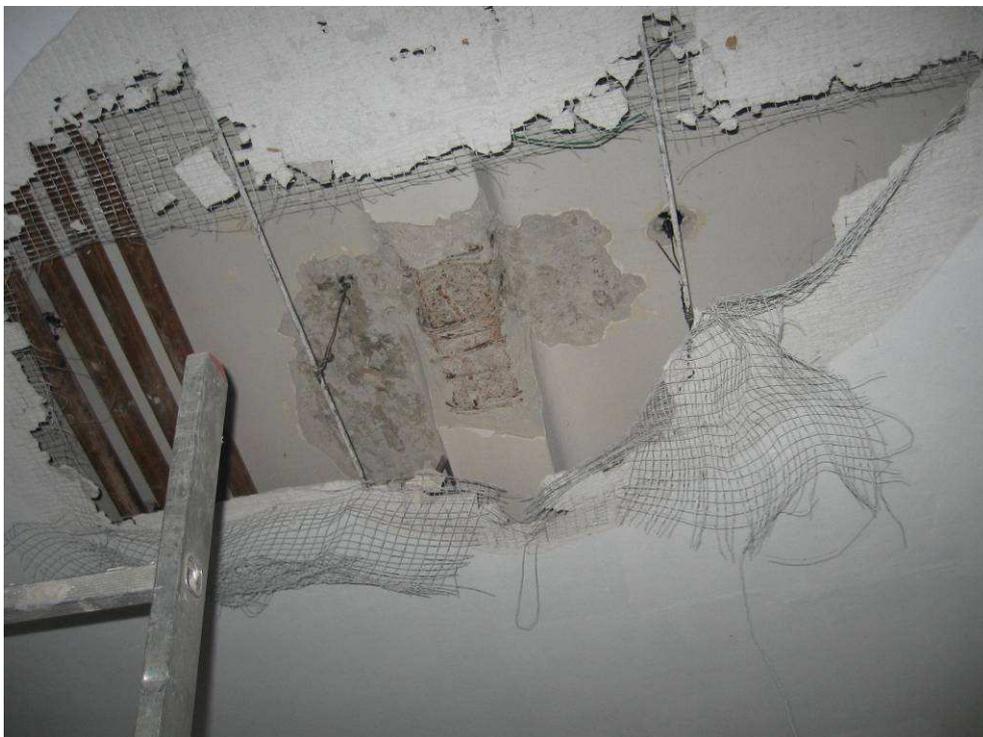
Figura 2-12 Sondaggio sul solaio Matrai

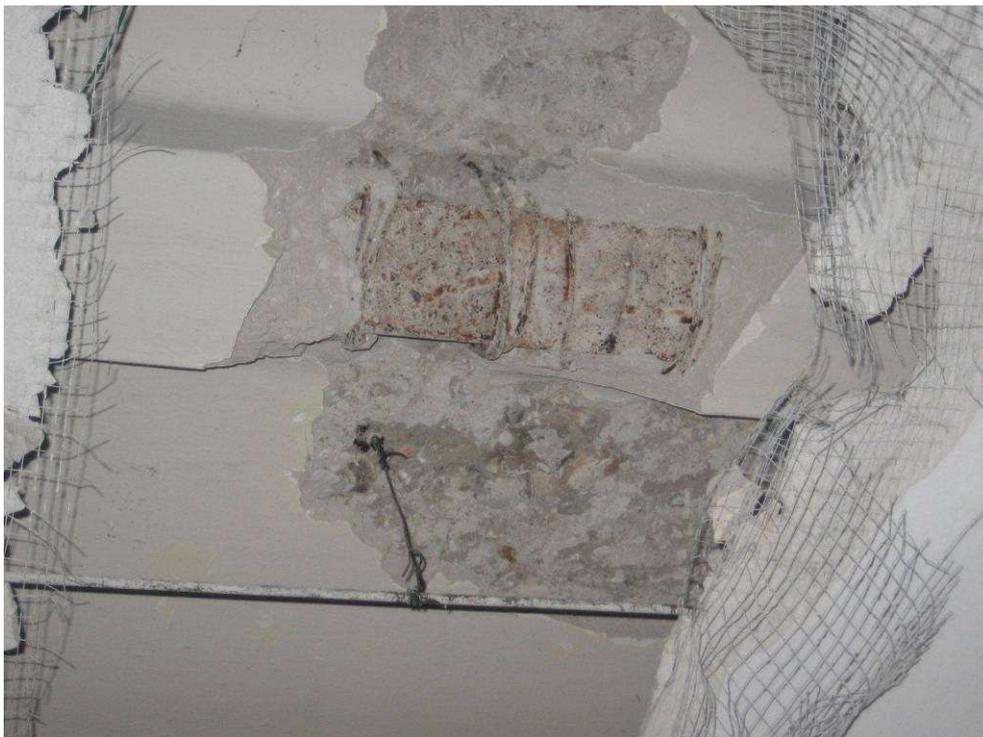
Figura 2-13 Sondaggio a soffitto realizzato sul solaio di piano terra nel locale interrato. Si mette in luce la presenza di un solaio in calcestruzzo tipo Matrai e della presenza di putrelle metalliche. Le armature della soletta sono collegate alla putrella a passi differenti.

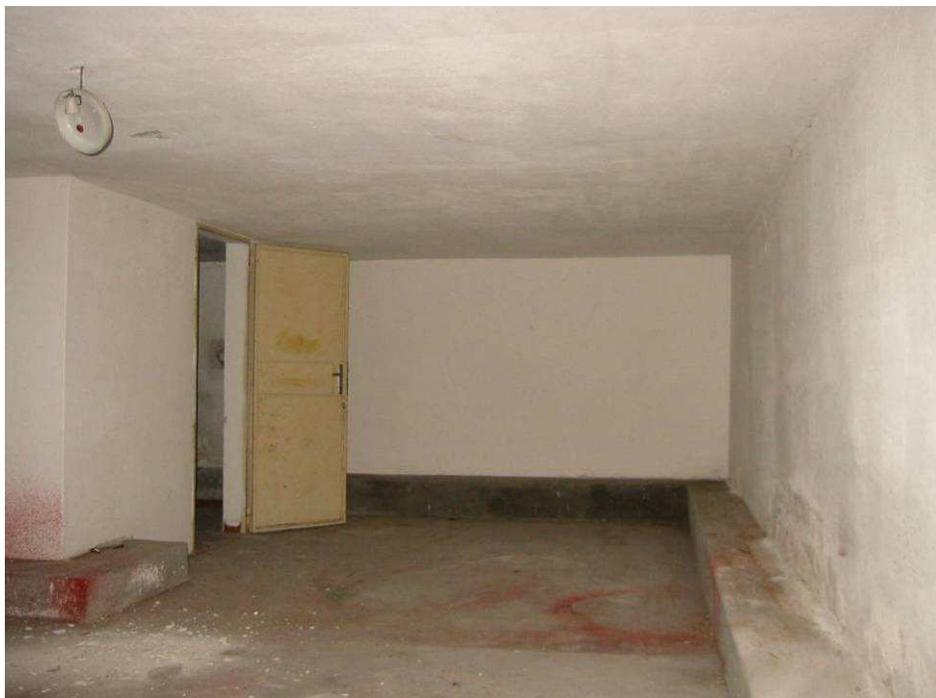
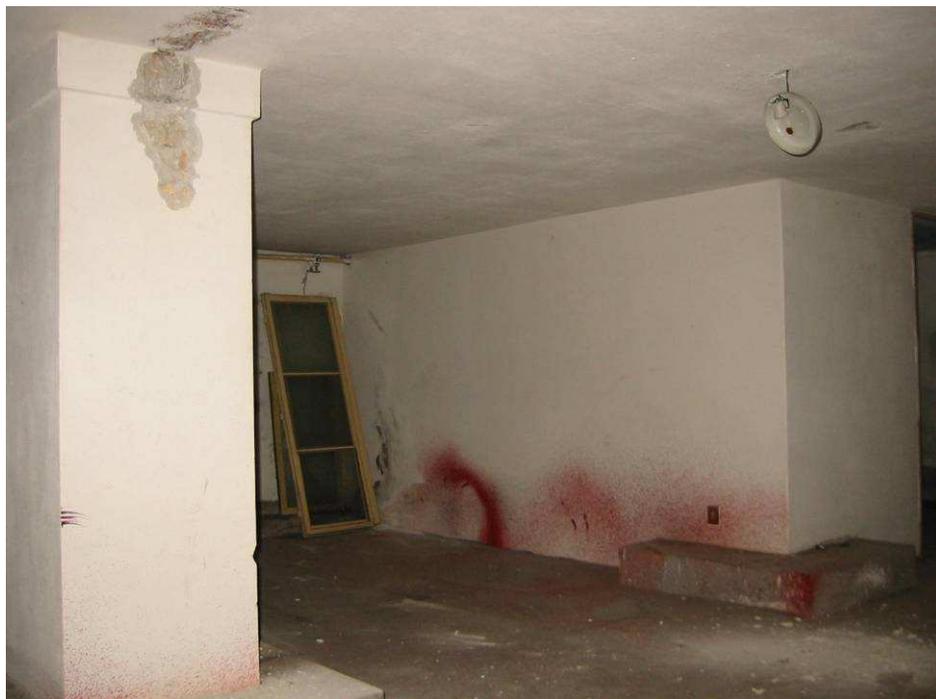
2.1.8 R.A.8 – SONDAGGIO

Figura 2-14 Foto dei locali dell'interrato in cui si vedono sporgere dal pavimento finito l'estradosso delle travi di fondazione.

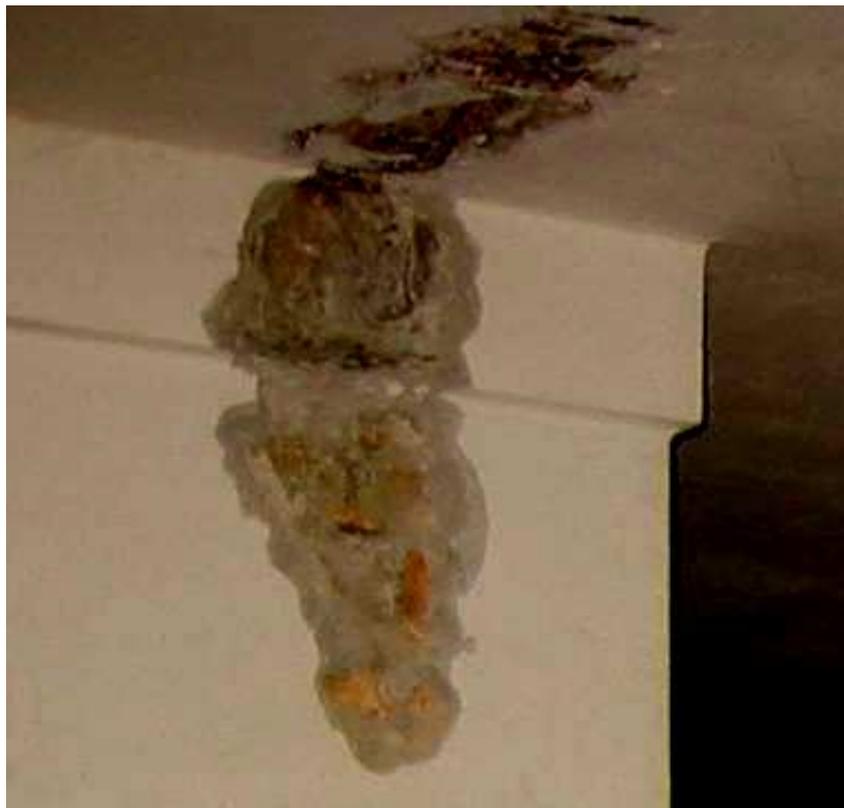
Figura 2-15 Sondaggio a soffitto realizzato sul solaio di piano terra del locale "Refettorio" dai locali del piano interrato.

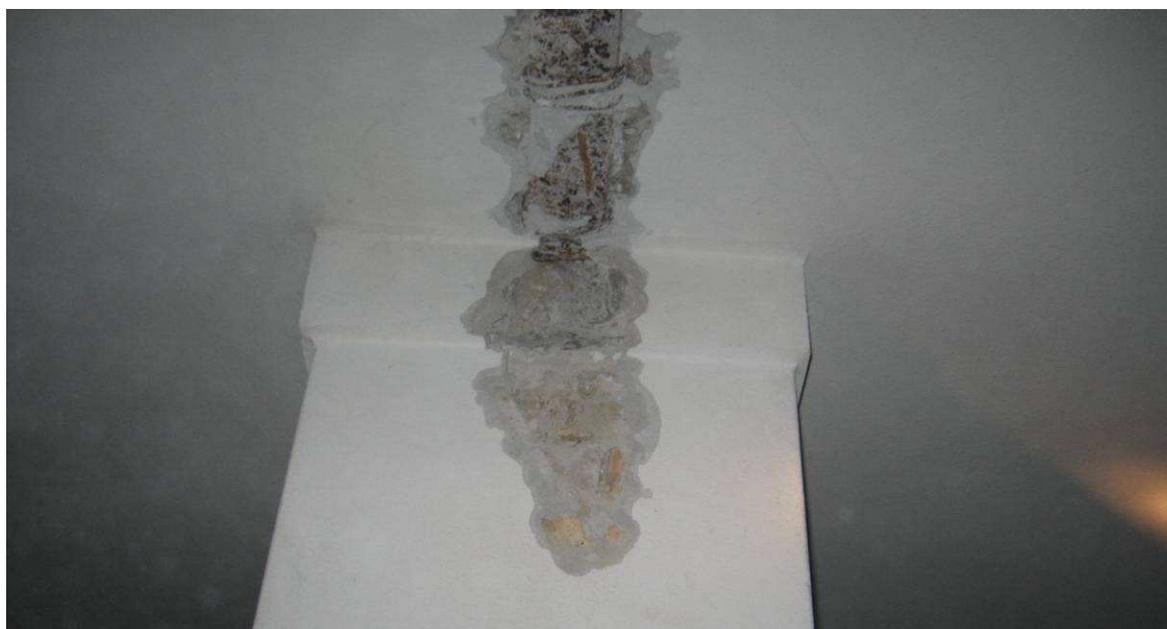
Figura 2-16 Il sondaggio rivela la presenza di una putrella metallica in acciaio, posta su un appoggio di pietra che corona un pilastro realizzato in mattoni pieni.

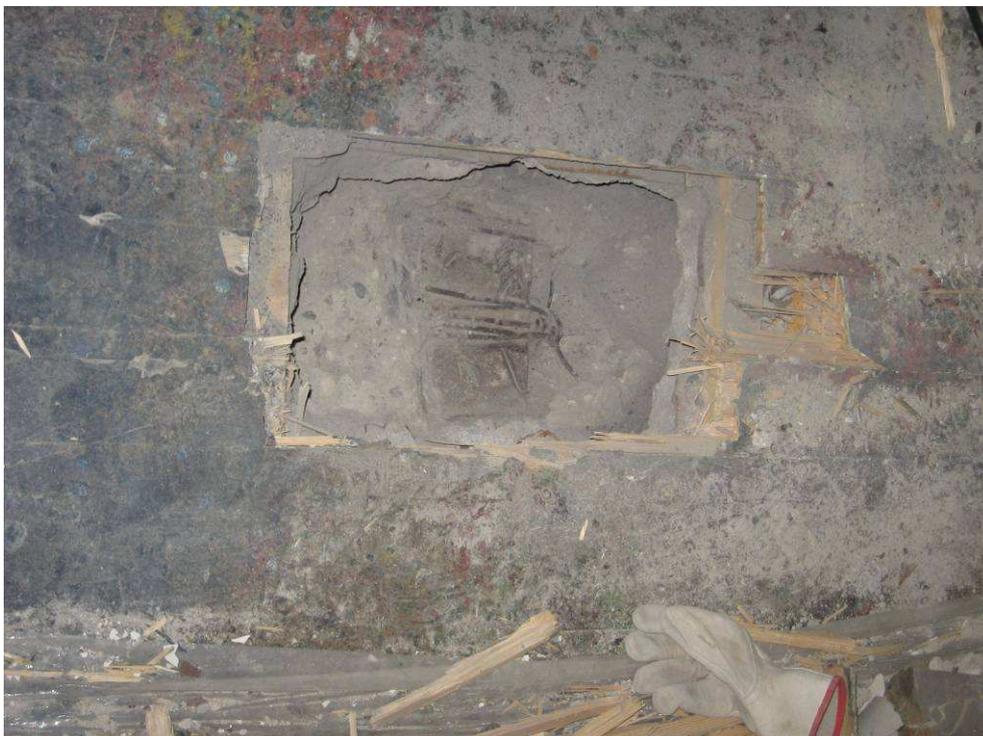
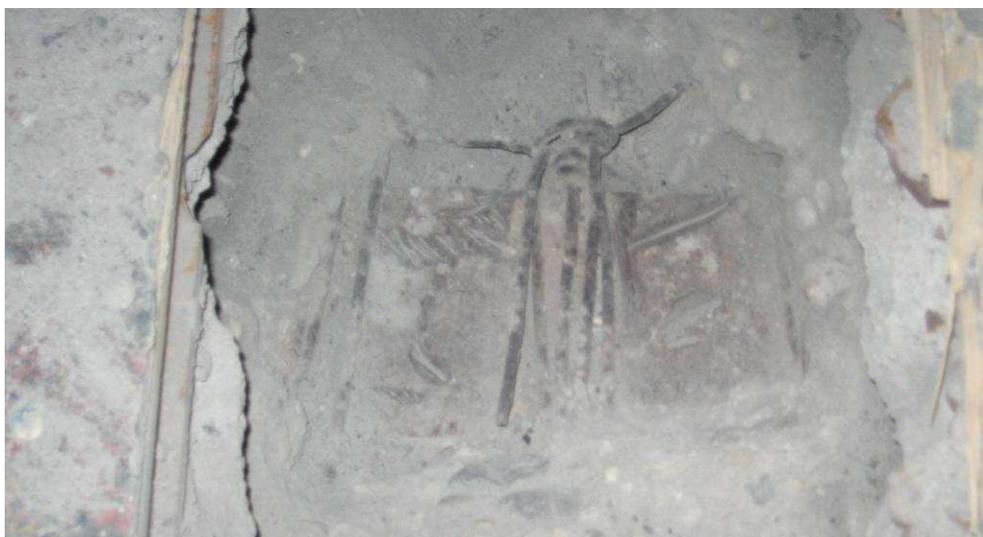
2.1.9 R.A.9 – SONDAGGIO

Figura 2-18 Sondaggio a pavimento realizzato sul solaio di piano terra nel locale "Dormitorio". In cui si mette in luce la presenza di un solaio tipo Matrai , in cui la barre di armatura sono collegate alla putrella centrale.

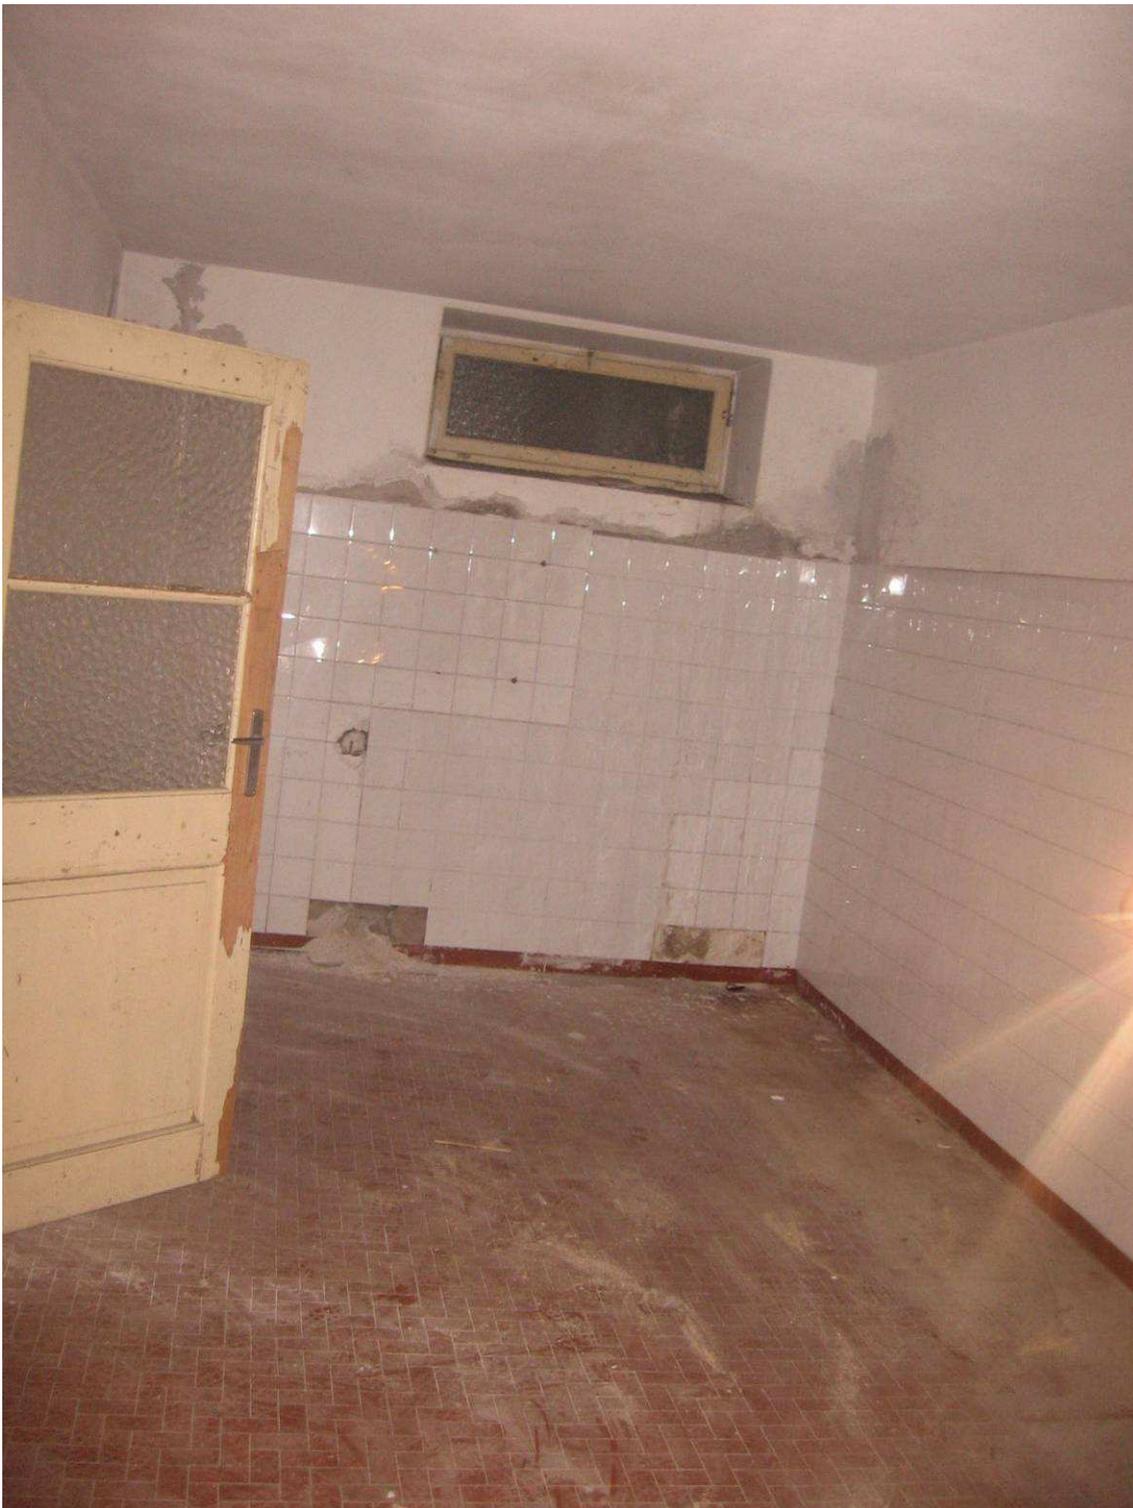
2.1.10 R.A.10 – RILIEVO

Figura 2-19 Rilievo del locale al piano interrato in cui mette in evidenza la realizzazione di un solaio ad intradosso piano coerente con la realizzazione tipo Matrai.

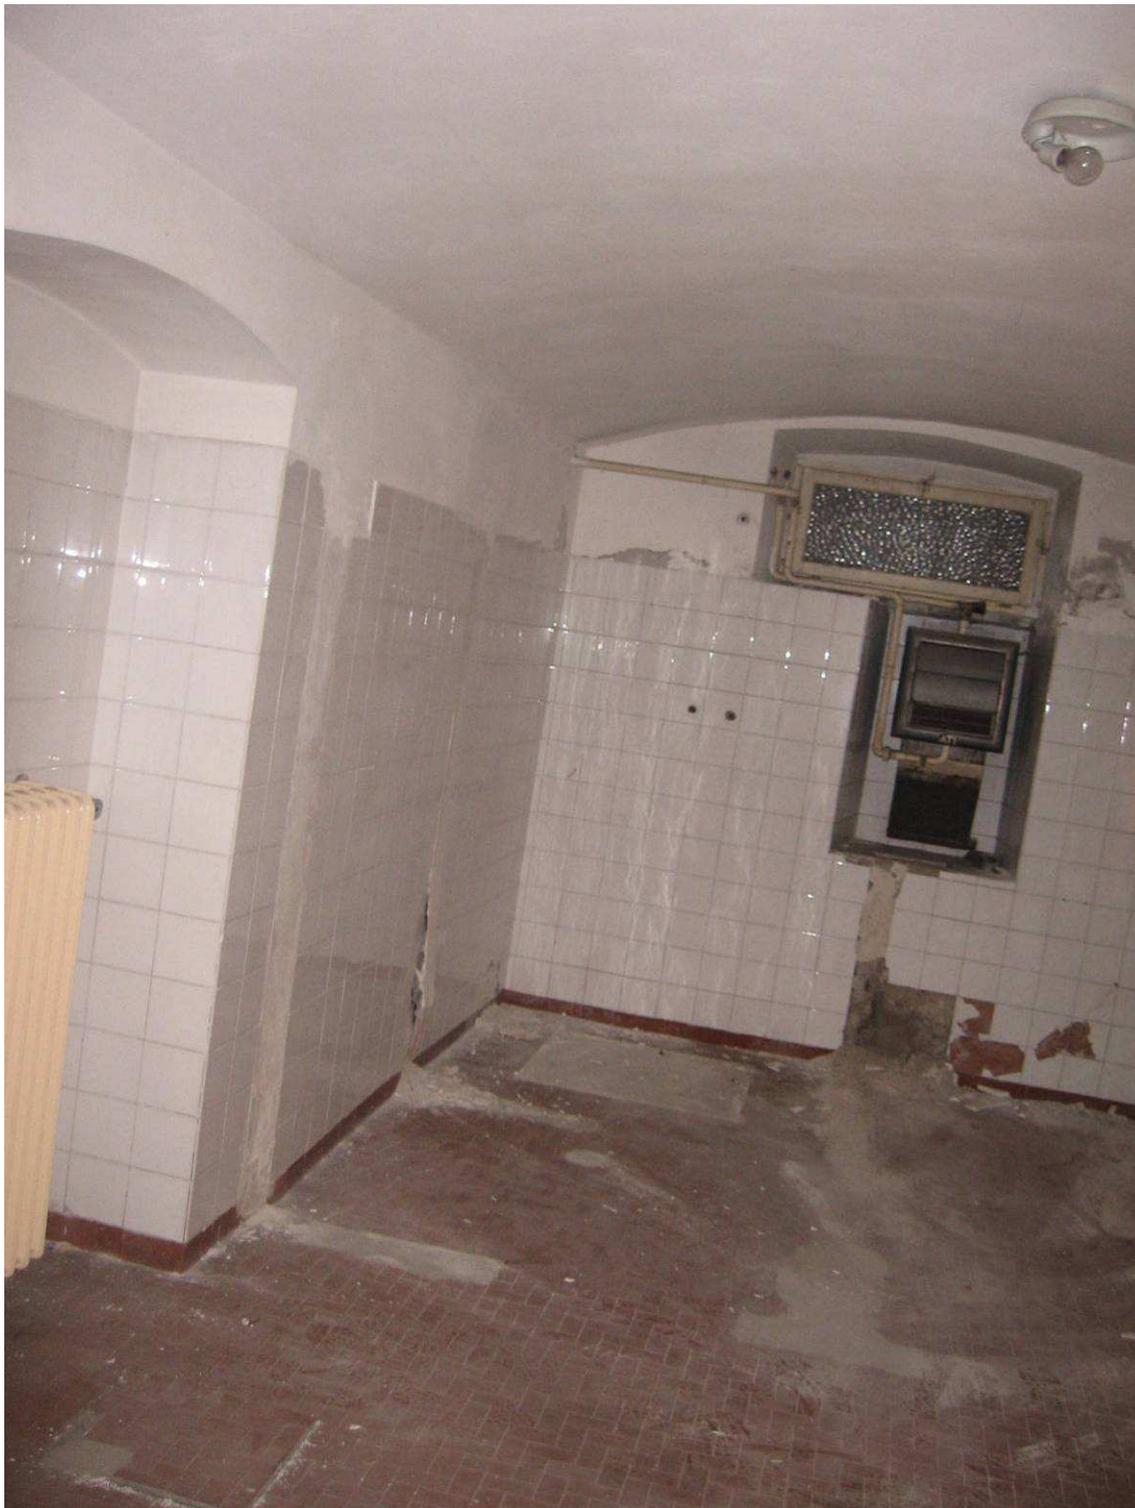
2.1.11 R.A.11 – RILIEVO

Figura 2-20 RILIEVO R.A.11.A - Questo locale situato al piano interrato presenta una copertura realizzata con una volta in muratura.

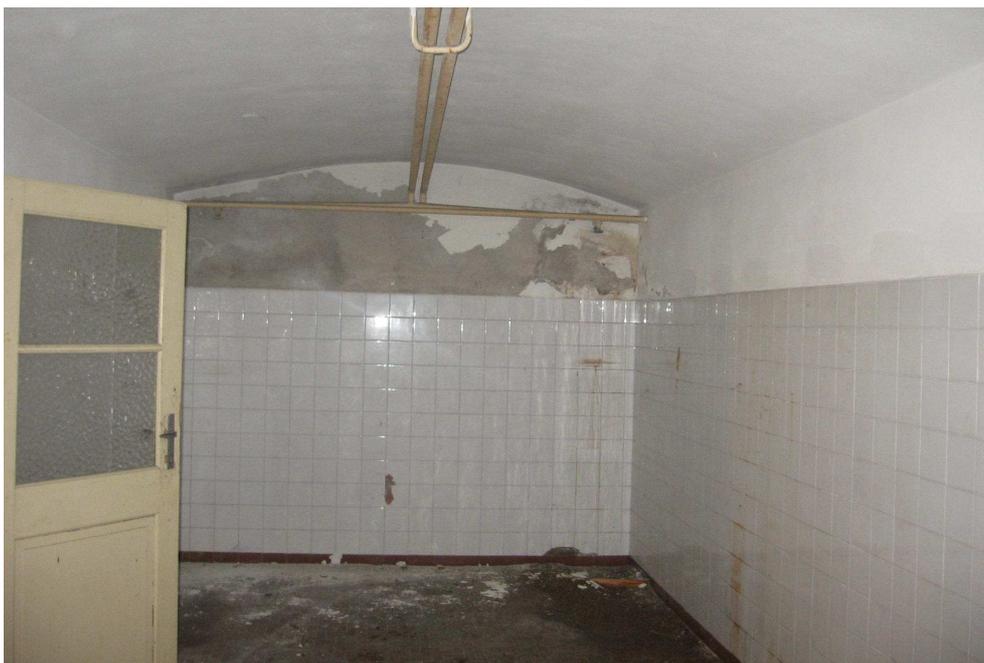
Figura 2-21 RILIEVO R.A.11.B- Questo locale situato al piano interrato presenta una copertura realizzata con una volta in muratura.

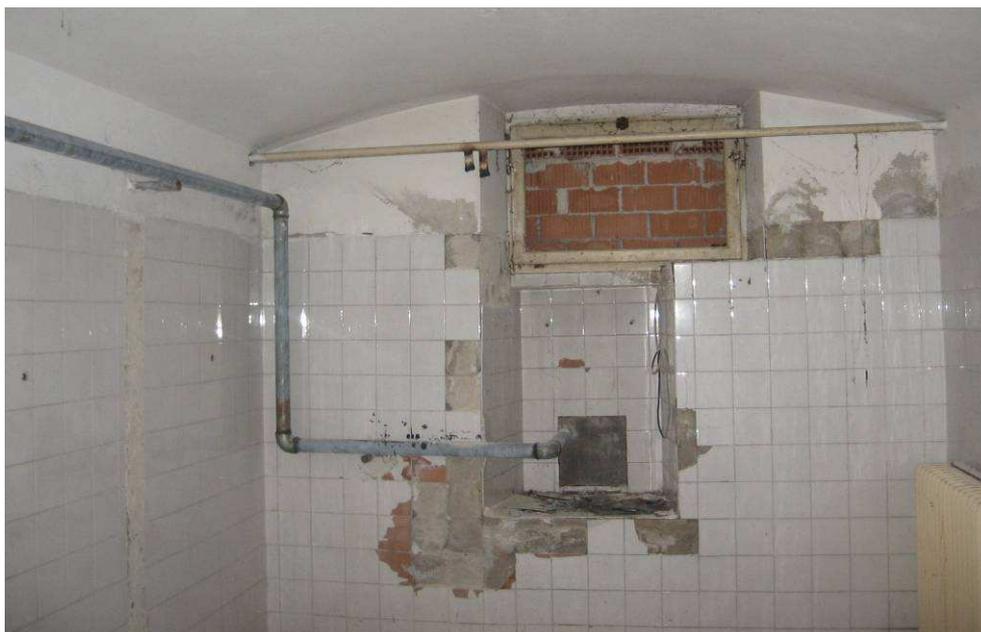
Figura 2-22 RILIEVO R.A.11.C- Questo locale situato al piano interrato presenta una copertura realizzata con una volta in muratura.

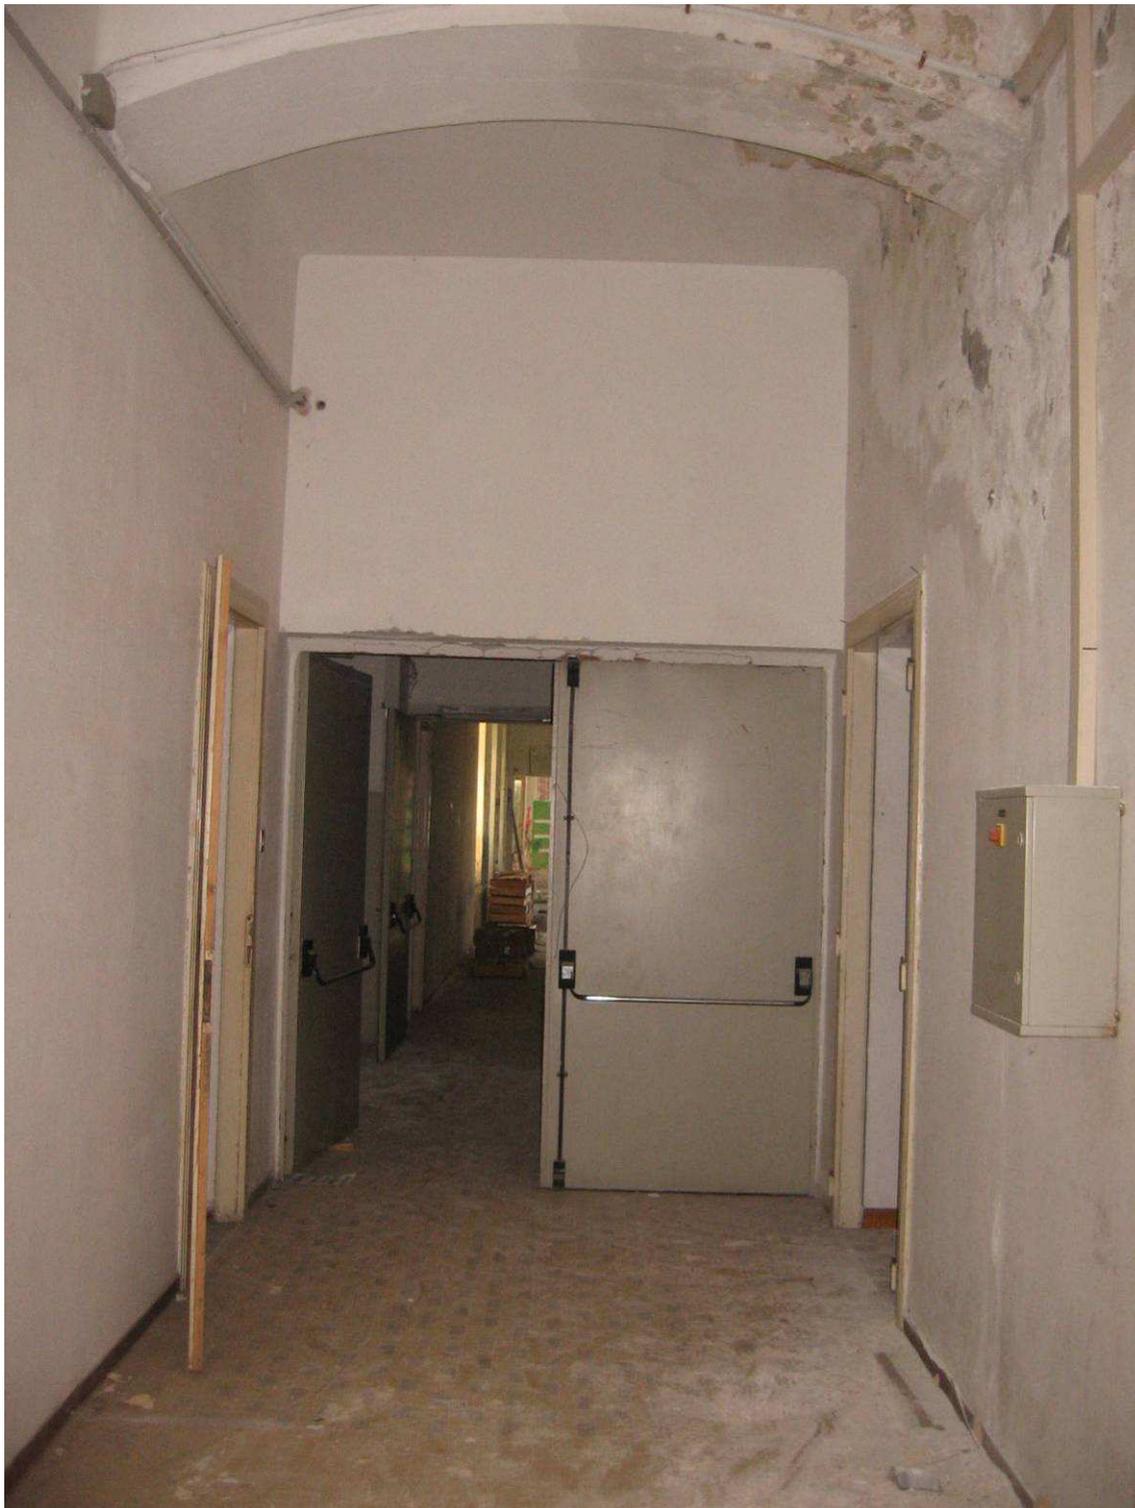
2.1.13 R.A.13 – RILIEVO

Figura 2-24 Arco ribassato nel corridoio di piano terra.

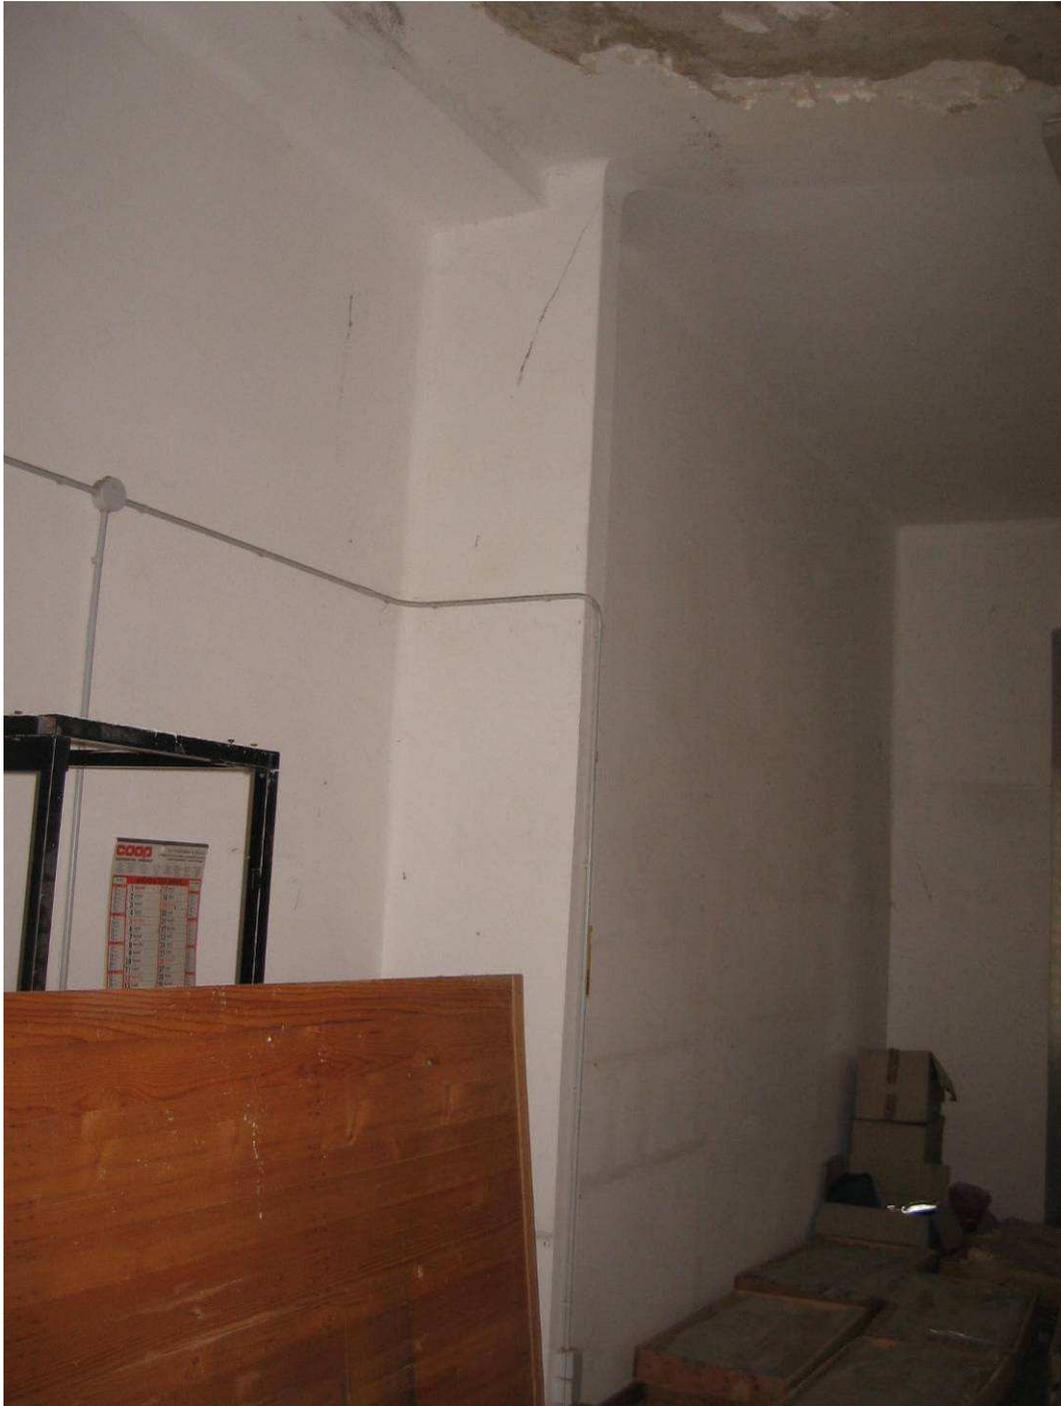
2.1.14 R.A.14 – RILIEVO

Figura 2-25 Pareti interne del locale "Cucinetta", in parte realizzato con mattoni pieni nel 1906 ed in parte realizzato durante gli ultimi interventi di adeguamento.

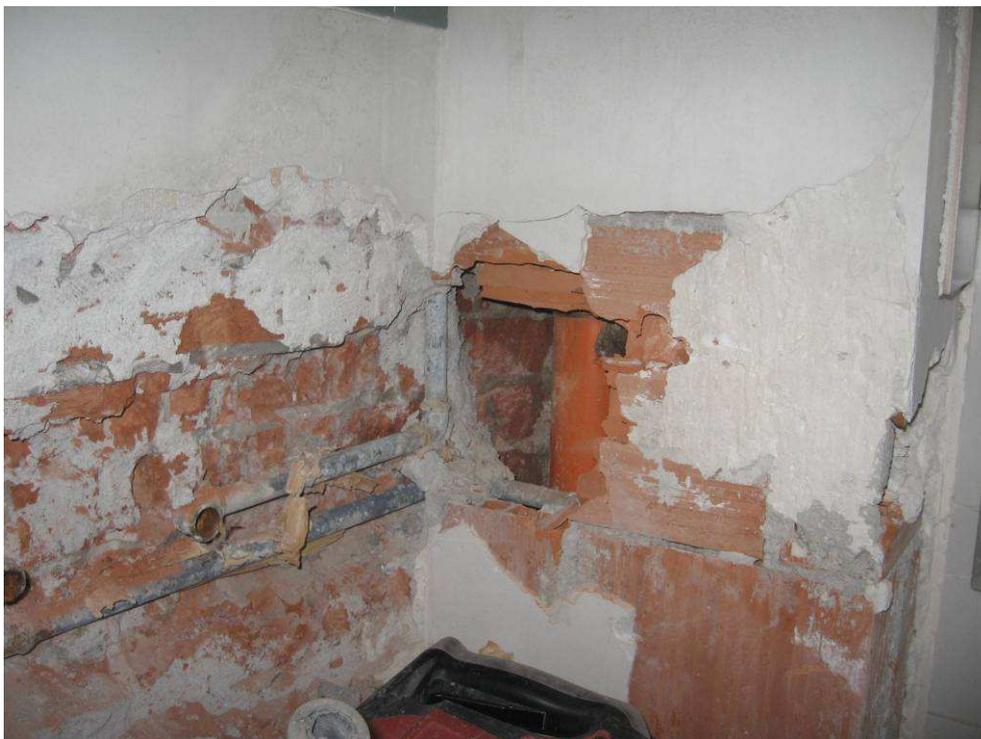
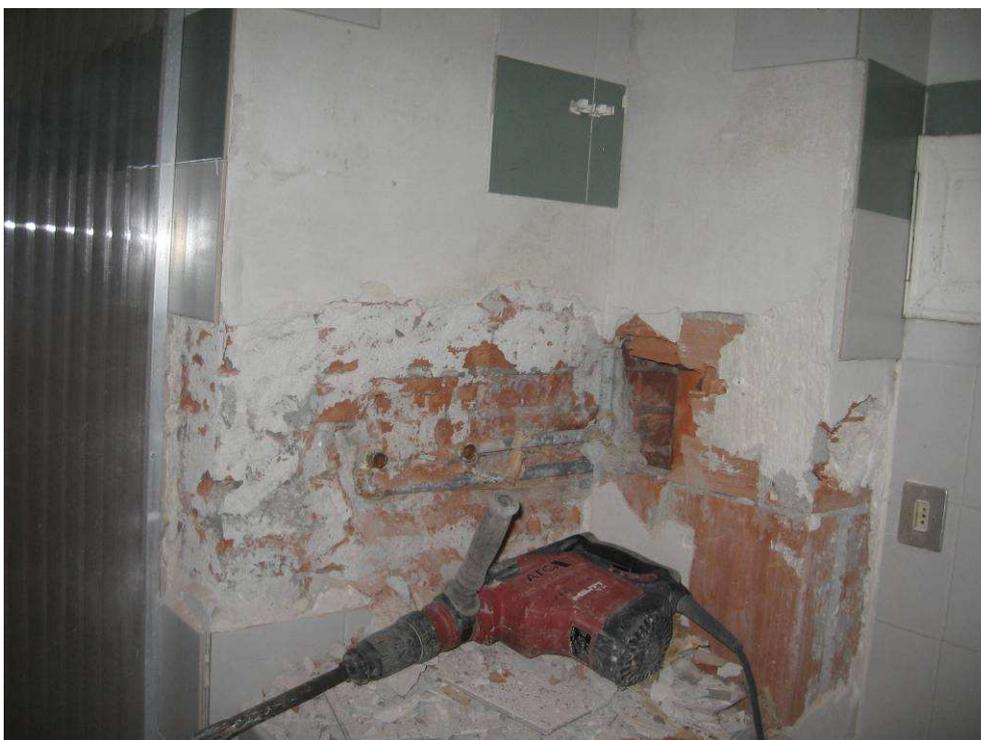
2.1.15 R.A.15 – SONDAGGIO

Figura 2-26 Sondaggio a parete in cui si evidenzia la presenza di murature piene e forate per la realizzazione di una canale di raccolta degli indumenti sporchi in collegamento diretto con il piano seminterrato.

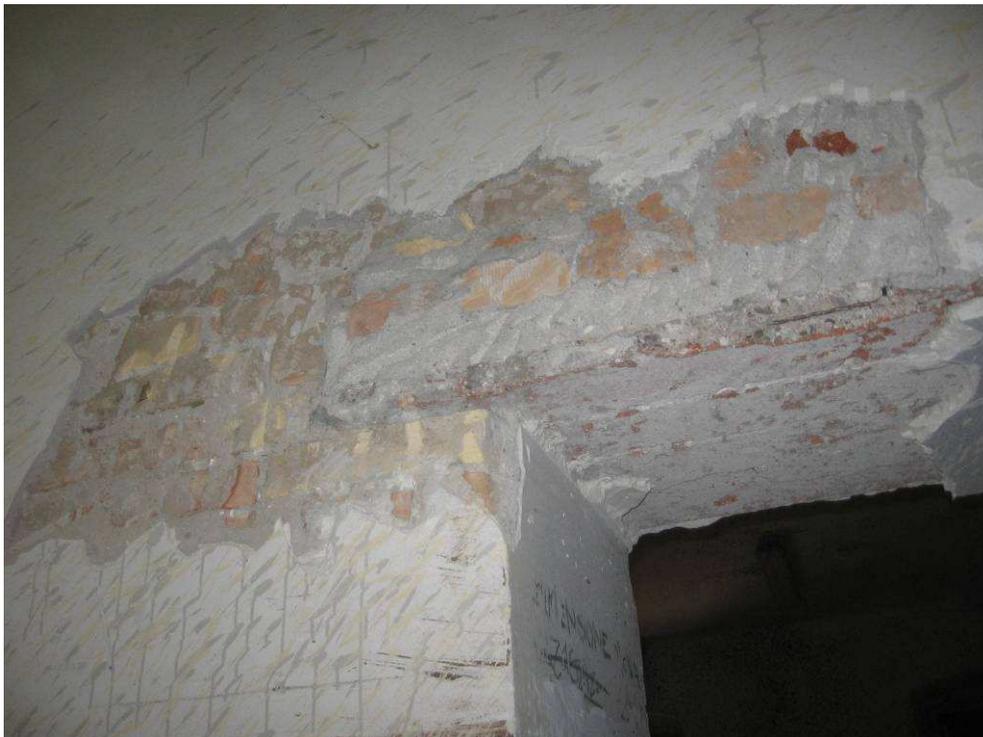
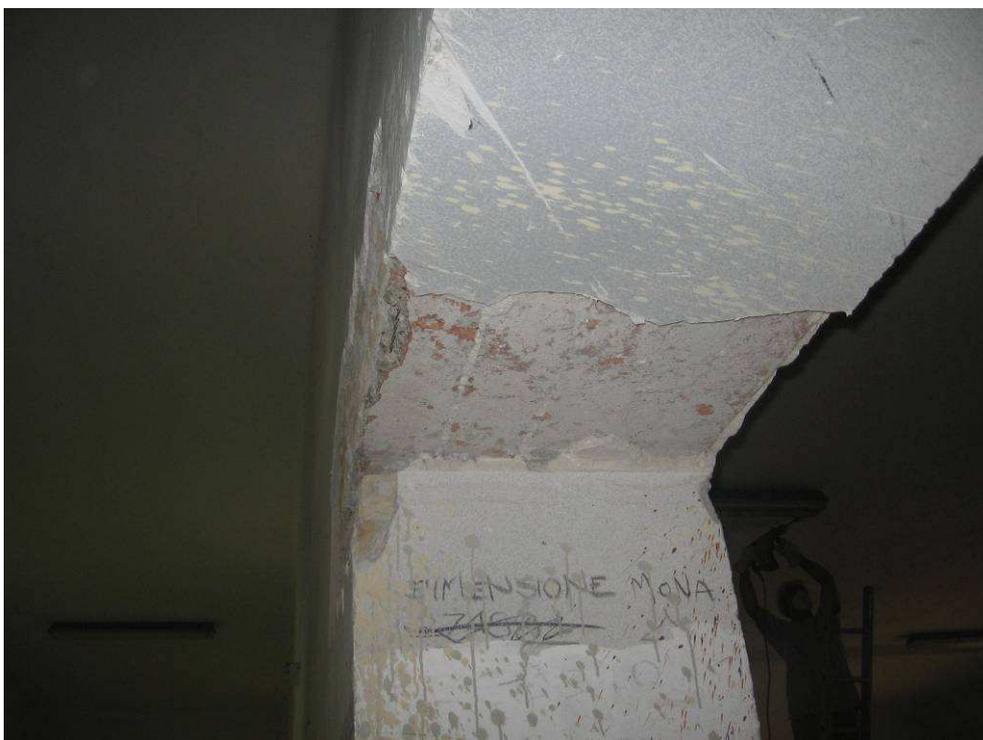
2.1.16 R.A.16 – SONDAGGIO

Figura 2-27 Sondaggio sull'architrave che mette in luce la presenza di un architrave in c.a. realizzato durante gli interventi del 1966.

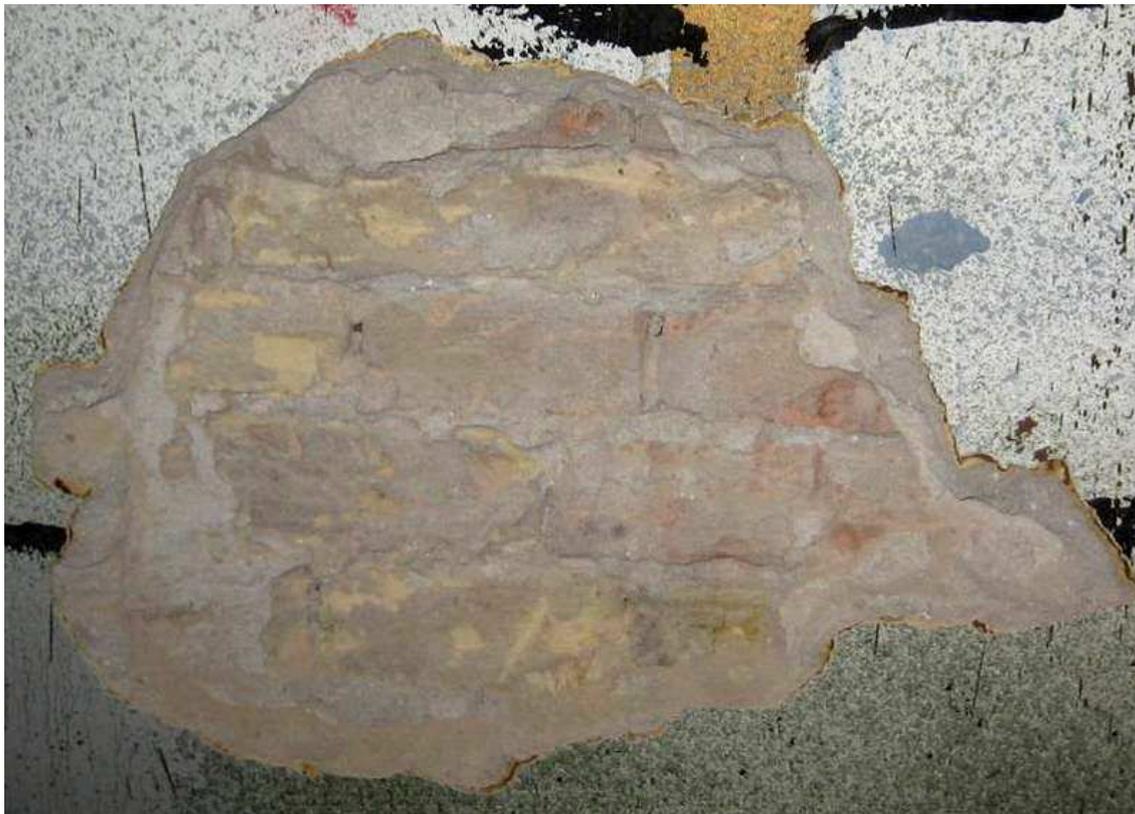
2.1.17 R.A.17 – SONDAGGIO

Figura 2-28 Sondaggio a parete che mette in luce la presenza di una parete in mattoni pieni e di un rivestimento di intonaco.

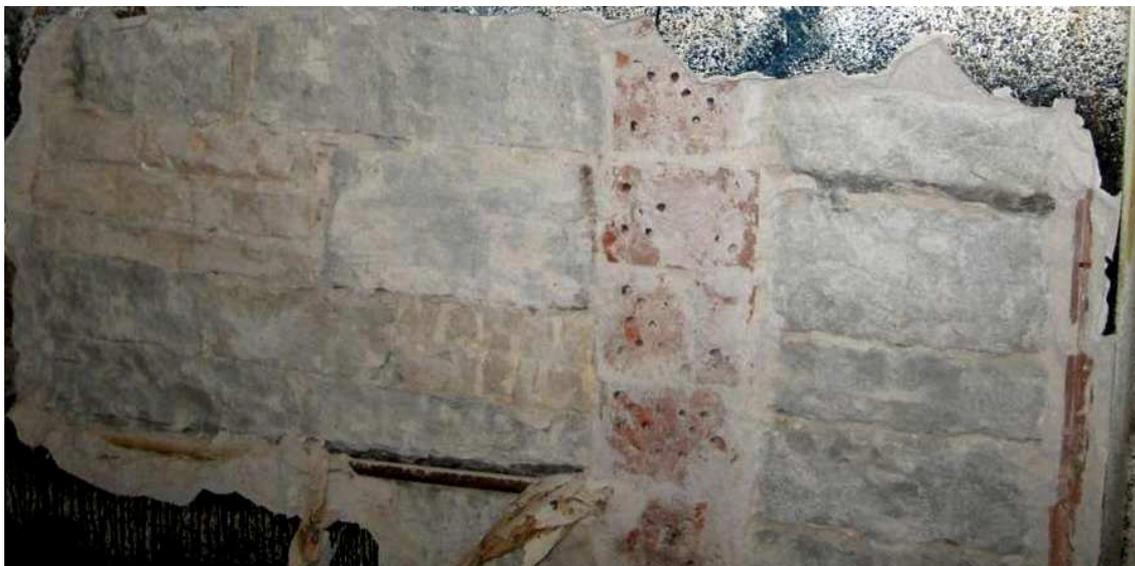
2.1.18 R.A.18 – SONDAGGIO

Figura 2-29 Sondaggio a parete che mette in luce la parete in pietra squadrata ed uno strato di intonaco. Nella parte centrale sono visibili i laterizi a chiusura del cavedio impiantistico.

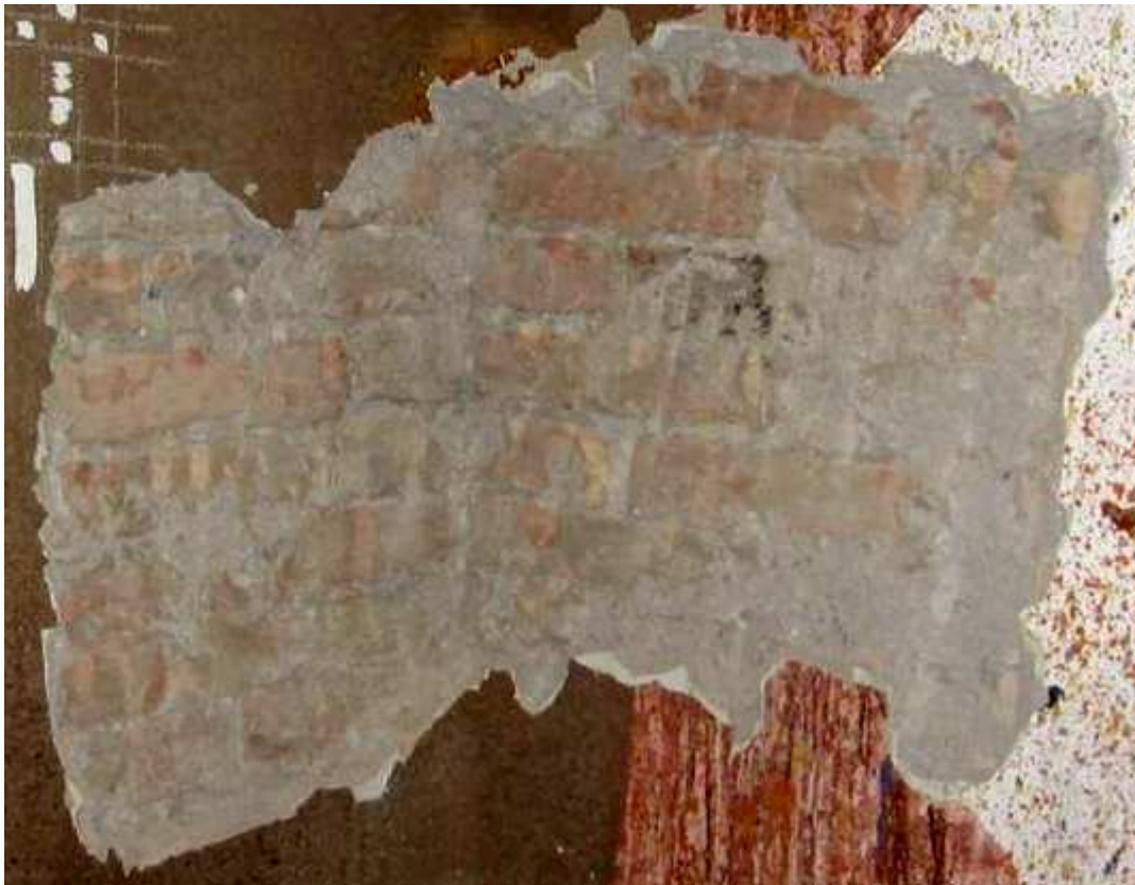
2.1.19 R.A.19 – SONDAGGIO

Figura 2-30 Sondaggio a parete in cui si mette in luce la parete realizzata in mattoni pieni e il rivestimento di intonaco.

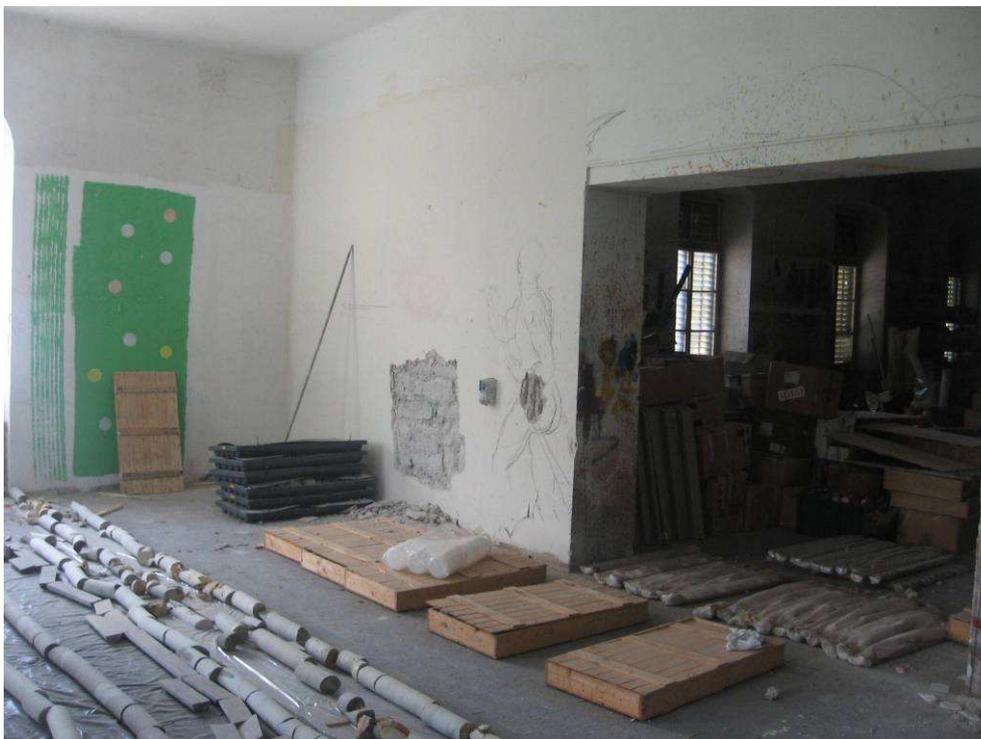
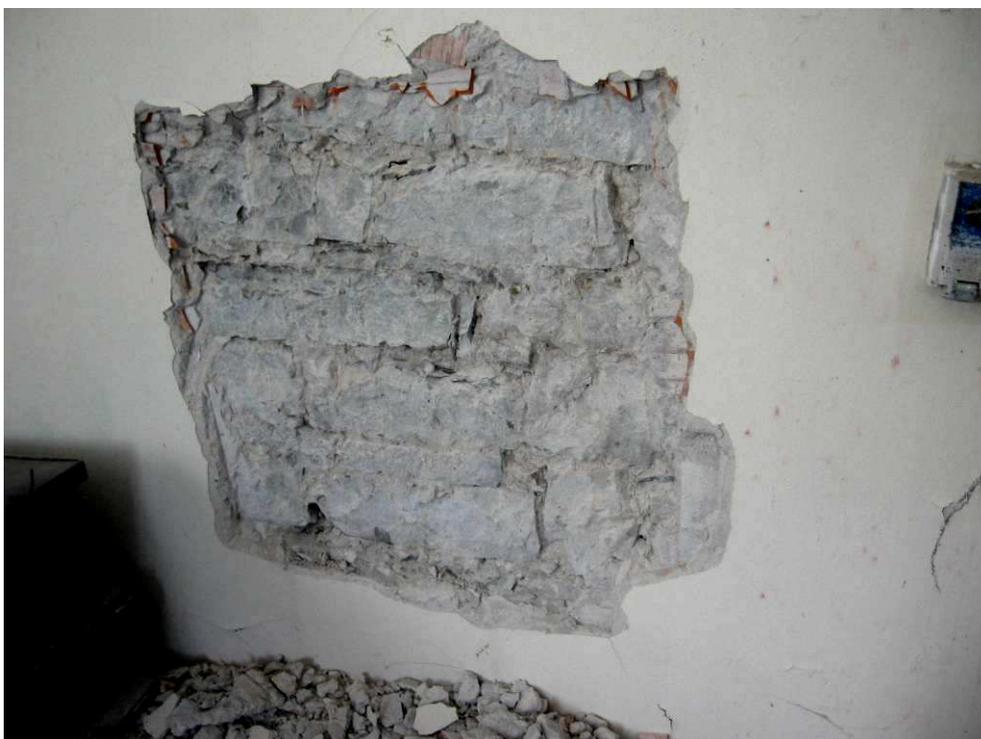
2.1.20 R.A.20 – SONDAGGIO

Figura 2-31 Sondaggio a parete in cui si evidenzia la presenza di una parete in pietra con intonaco.
