LAVORI DI RISTRUTTURAZIONE E RIQUALIFICAZIONE FUNZIONALE DEGLI EDIFICI "F1" ED "F2" PRESSO IL COMPENSORIO EX OPP DI S. GIOVANNI IN TRIESTE, AD USO DELLA FACOLTA' E DEL DIPARTIMENTO DI PSICOLOGIA

PROGETTO ESECUTIVO

REV.	DATA	DESCRIZIONE - MOTIVO DELLA REVISIONE	REDATTO	CONTROLLATO	APPROVATO
00	22/12/2011	EMISSIONE	BNR	BRG	CLZ
TITOLO ELABORATO			AGGIORNAMENTO		
F1-F2 STATO DI FATTO: RILIEVO STRUTTURALE-MATERICO			NUMERO ELABORATO		
			E.ST.01.02		
			DATA	PRATICA N°	
			22/12/2011	2929	
PERCORSO FILE: Pratiche\2929\DOC\Relazioni esecutivo

RILIEVO GEOMETRICO E MATERICO DELLE STRUTTURE

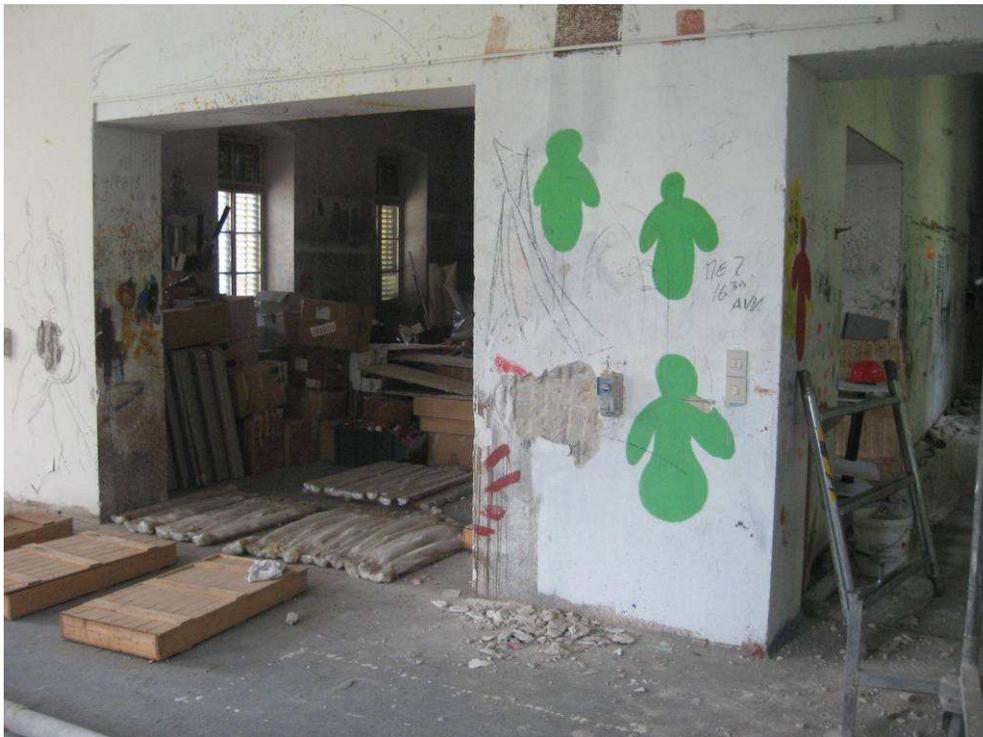
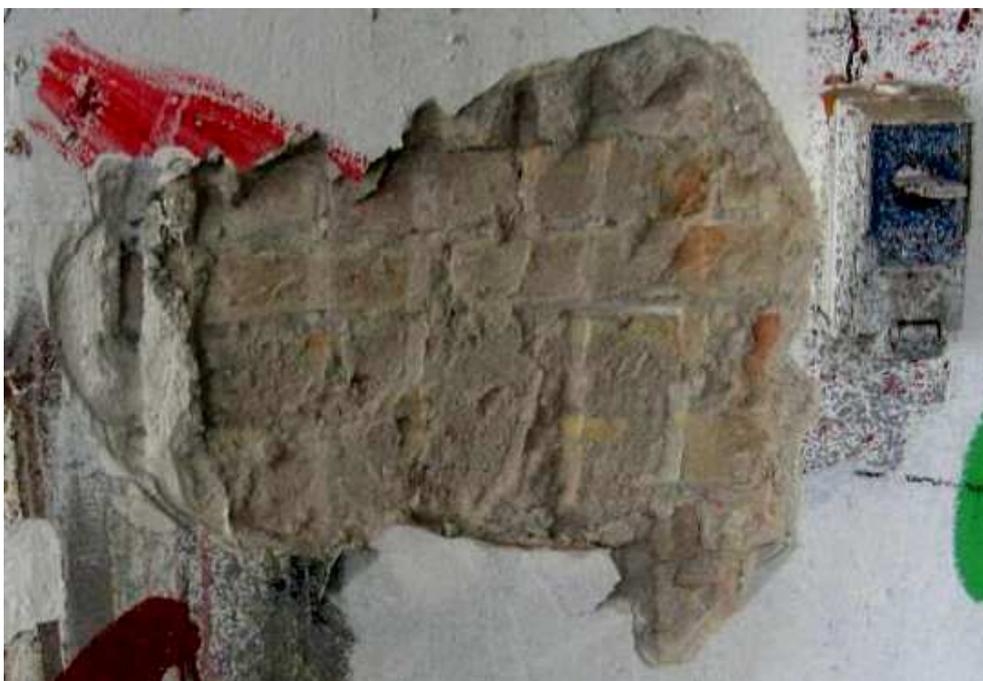
2.1.21 R.A.21 – SONDAGGIO

Figura 2-32 Sondaggio a parete che mette in luce una parete realizzata in mattoni pieni e intonaco.

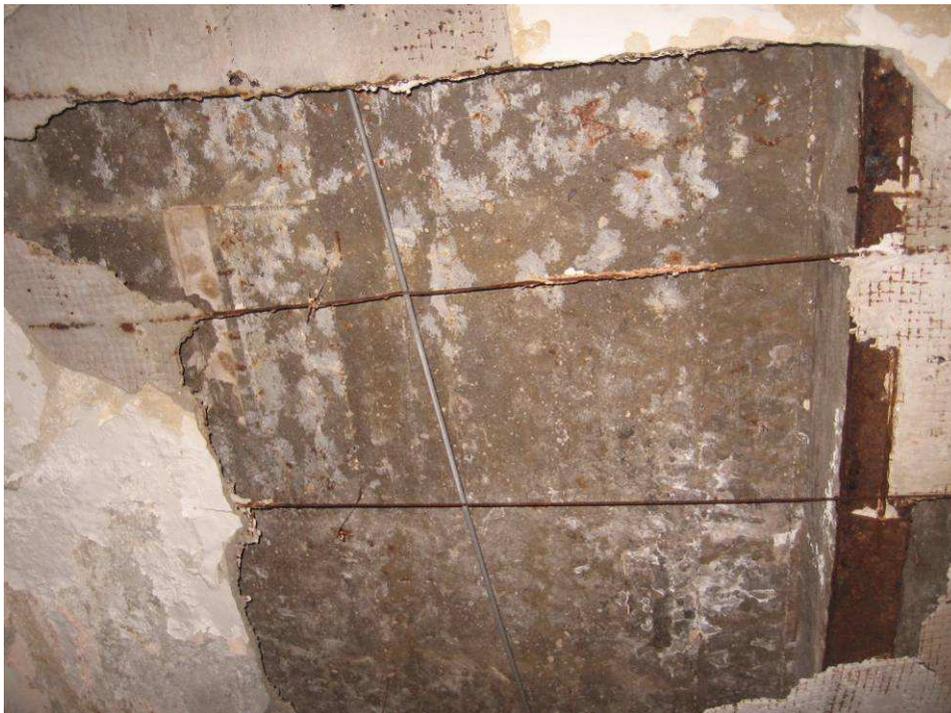
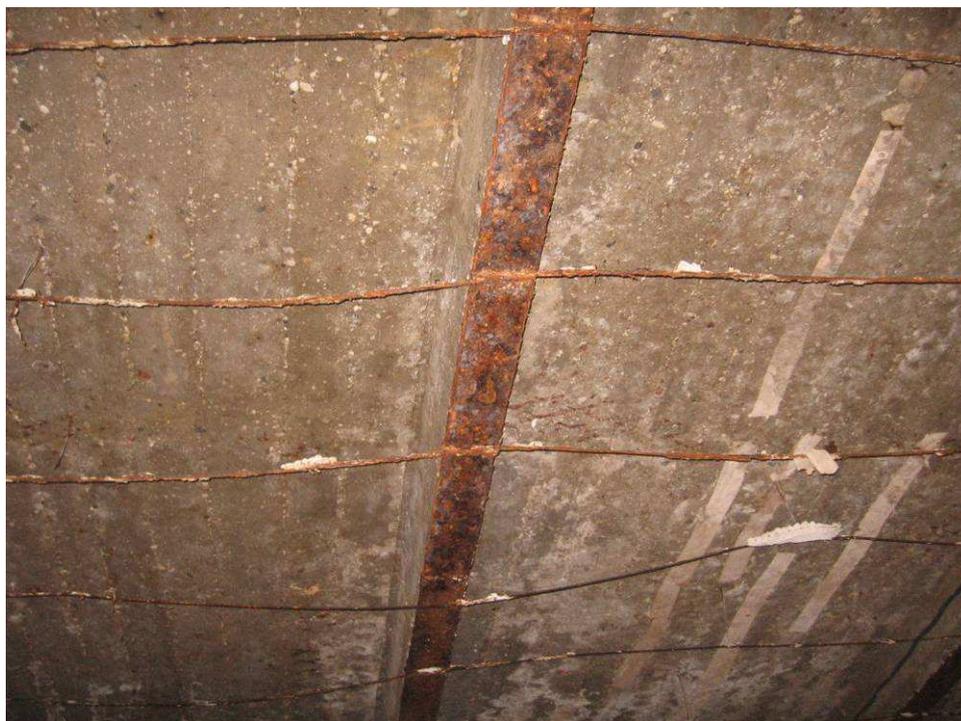
2.1.22 R.A.22 – RILIEVO

Figura 2-33 Solaio di copertura del locale "Dormitorio" posto al piano primo, in cui la caduta del controsoffitto mette in evidenza le putrelle e le barre che sostenevano il cartongesso.

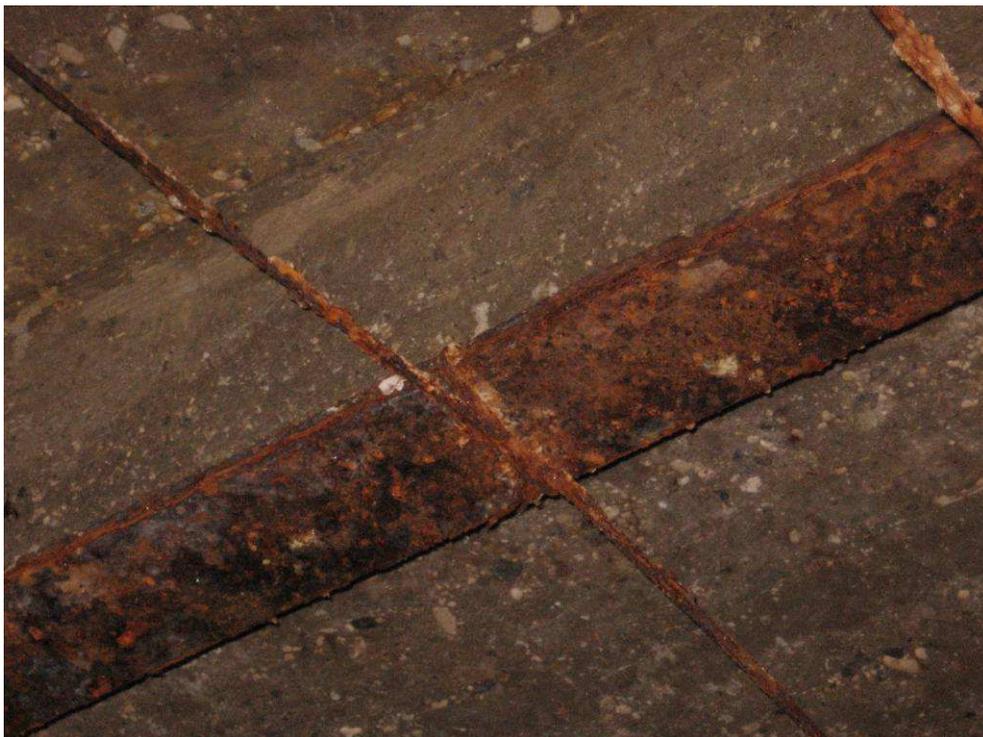
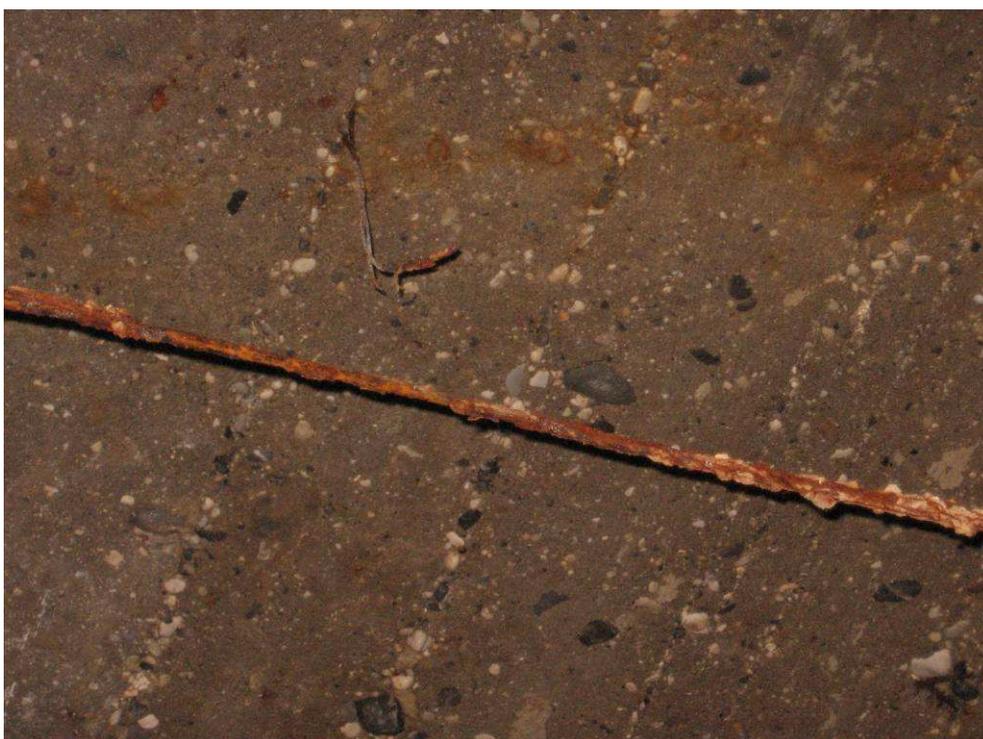
Figura 2-34 Le armature venivano legate alle putrelle, come evidenziato da queste foto. Per sorreggere i controsoffitti erano stati inseriti uncini metallici a cui appendere i pannelli.

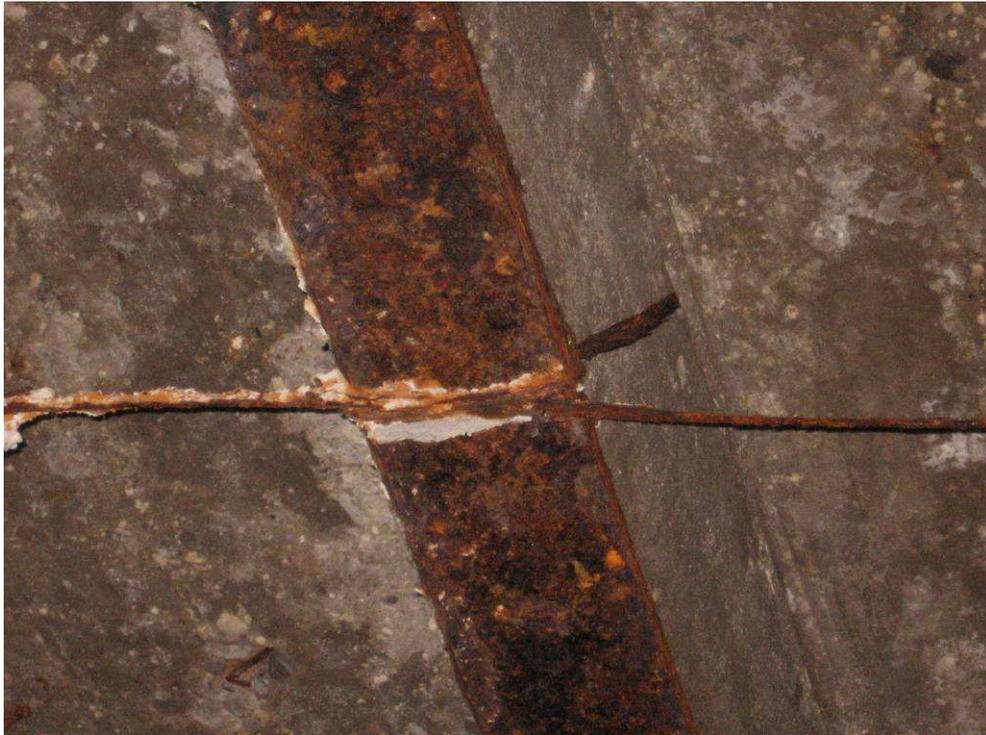
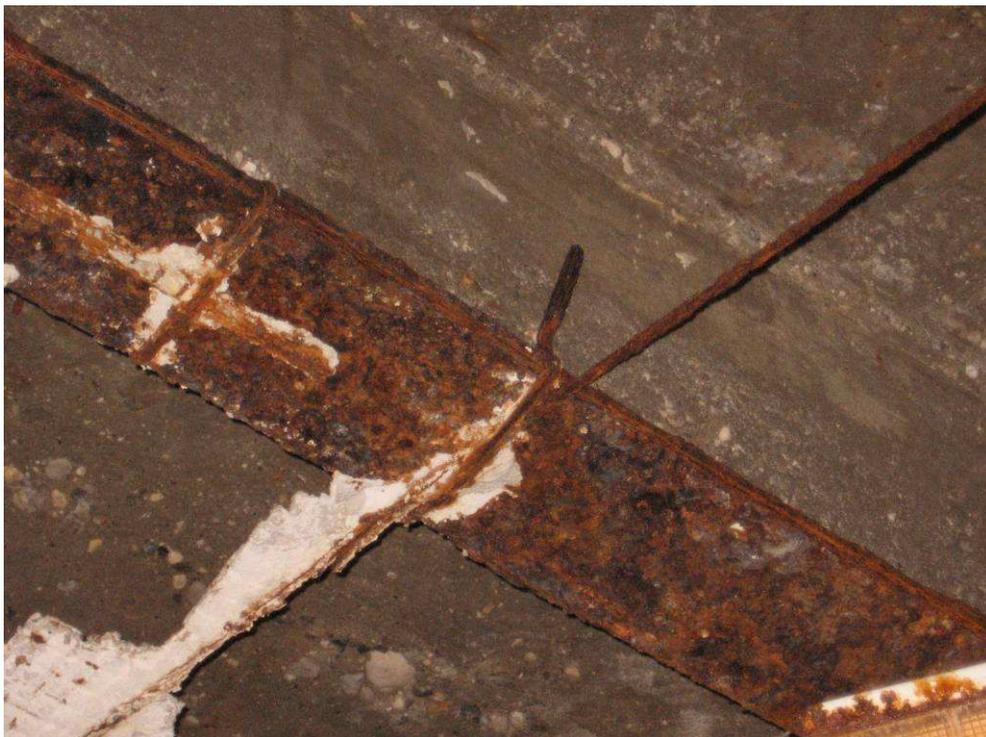
Figura 2-35 Particolari di collegamento delle armature alle putrelle.

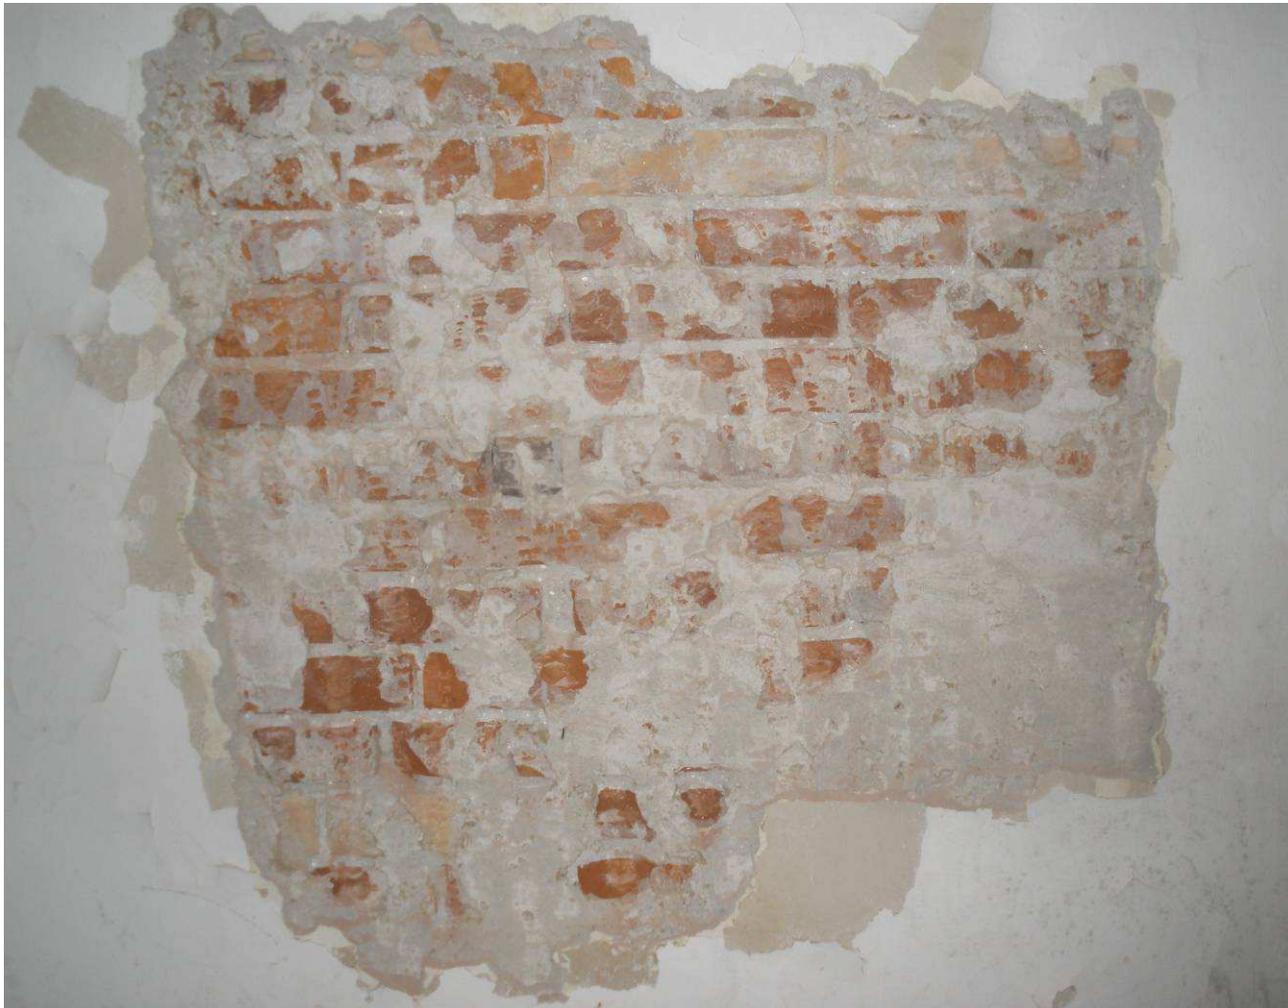
2.2.1 R.B.1 - SONDAGGIO

Figura 2-36 Sondaggio a parete in cui si evidenzia 1 cm di intonaco e una parete di mattoni pieni.

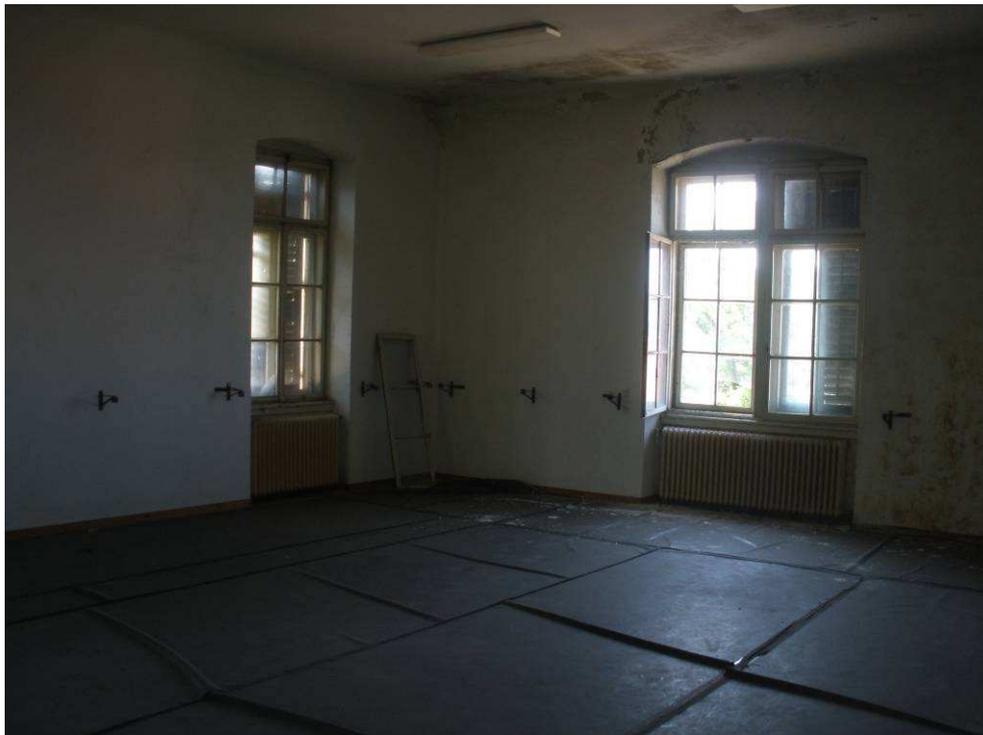
Figura 2-37 Foto di insieme del locale "Dormitorio"

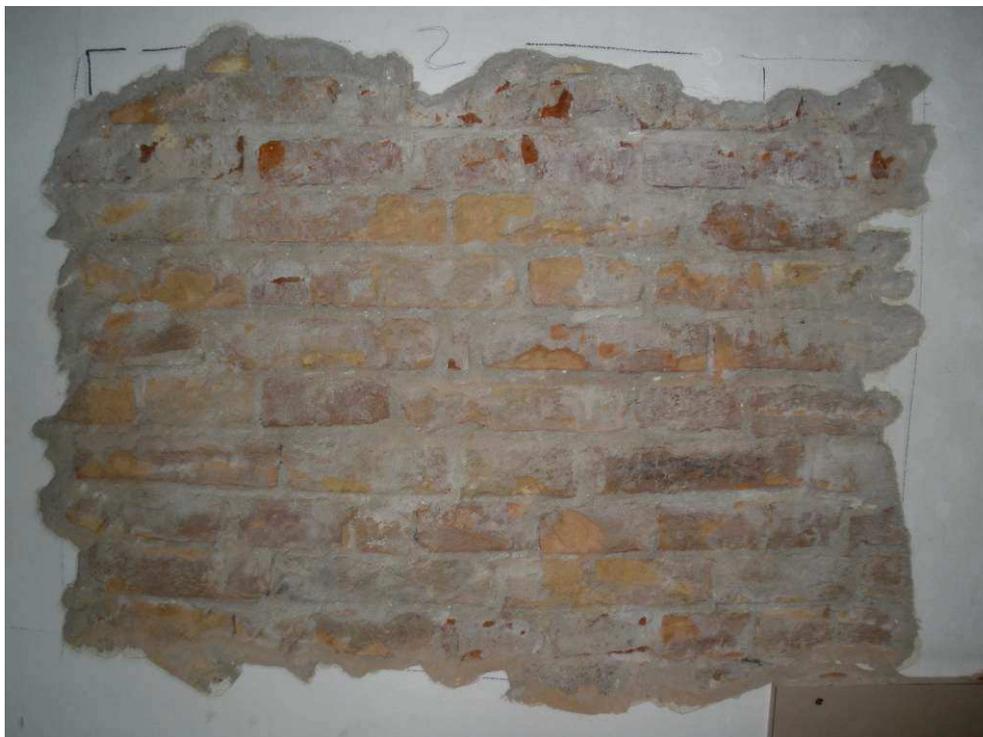
Figura 2-38 Sondaggio a parete in cui si evidenzia 2 cm di intonaco e una parete di mattoni pieni.

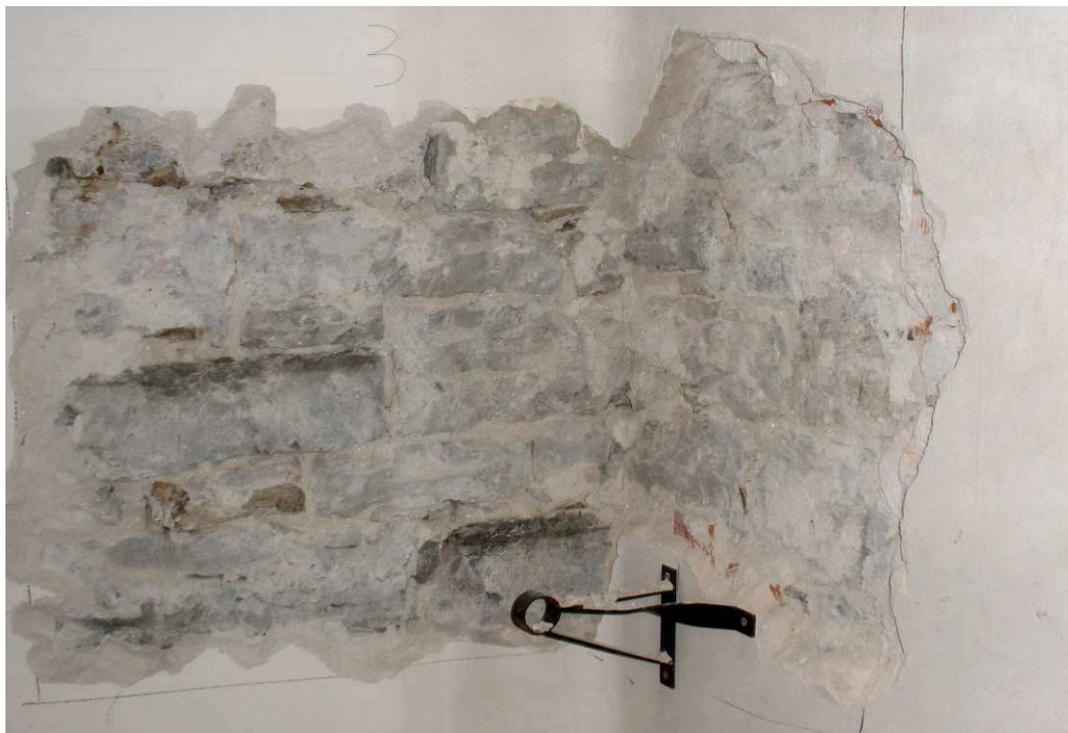
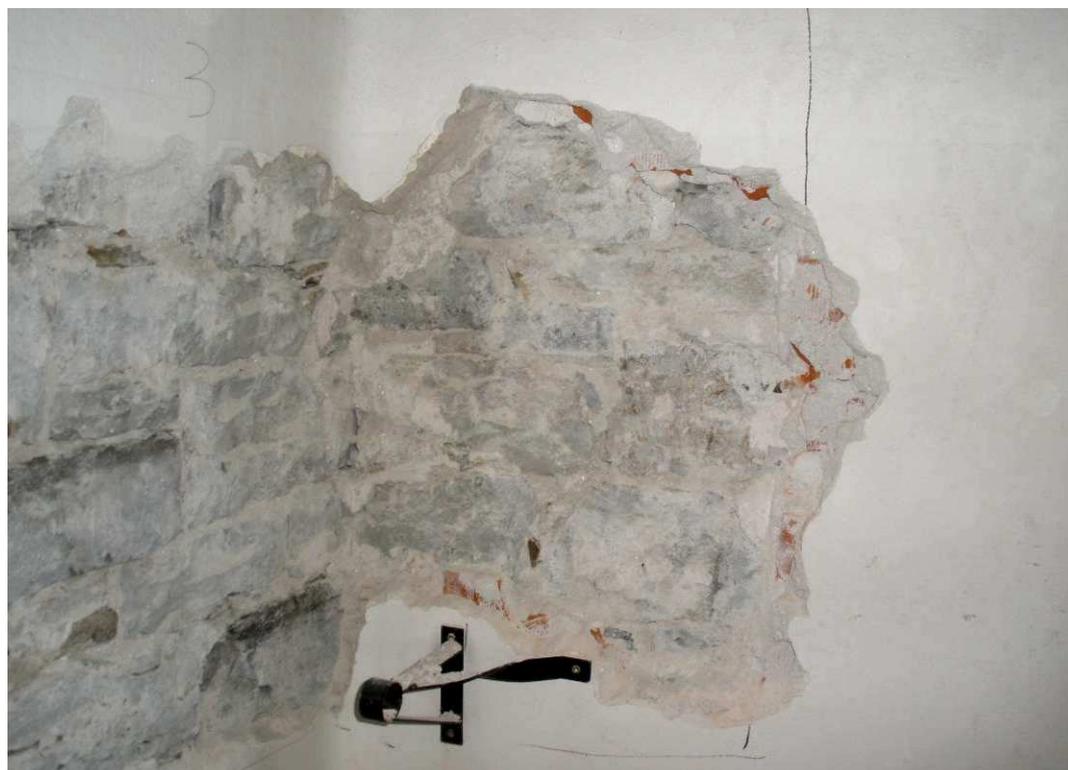
Figura 2-39 Sondaggio a parete in cui si evidenzia nella parte sinistra 2 cm di intonaco e una parete di pietra, mentre la parete destra presenta uno strato esterno di 4/5 cm di intonaco con tracce di laterizio e una parete di pietra.

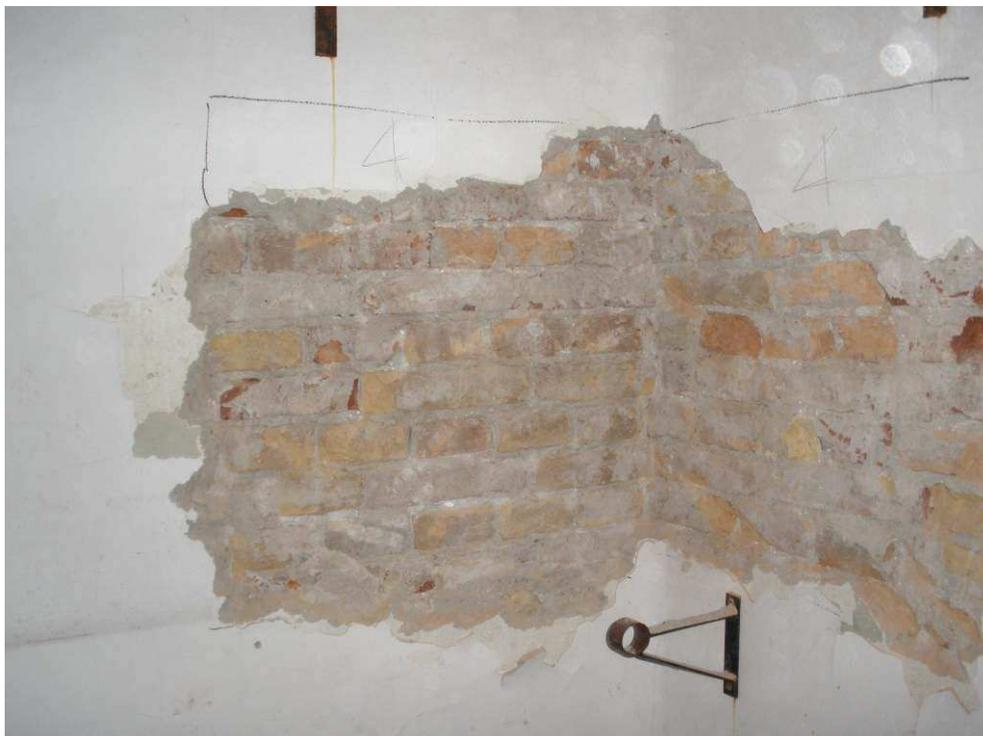
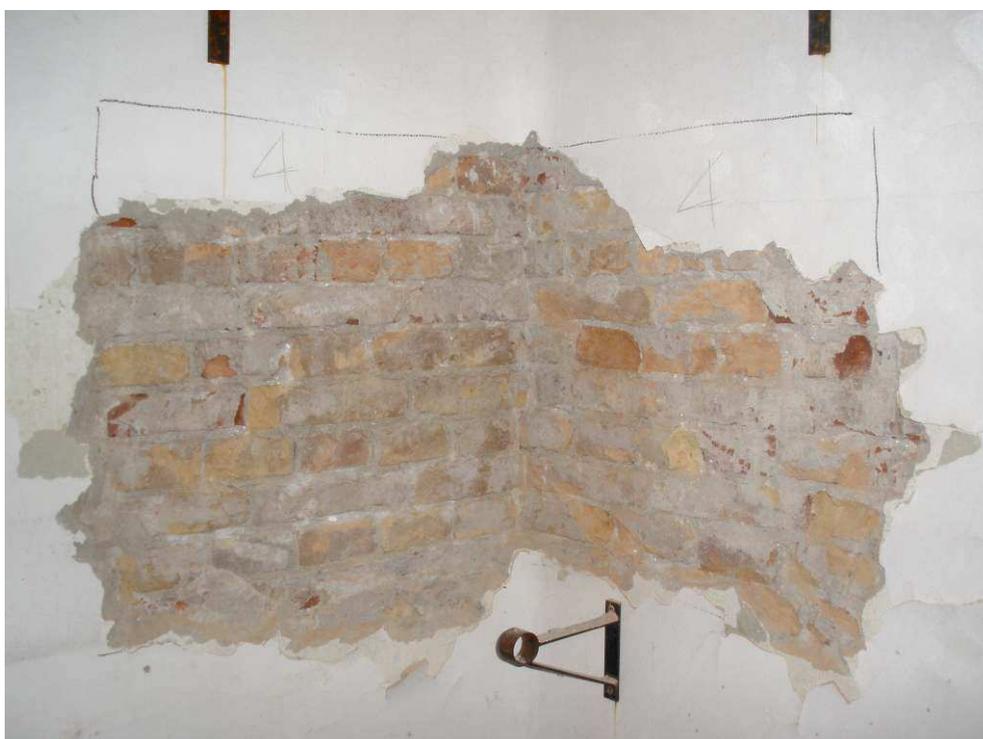
Figura 2-40 Sondaggio a parete da cui si evinca la presenza di strato di intonaco e di 1 cm e due pareti di mattoni pieni, ammassate.

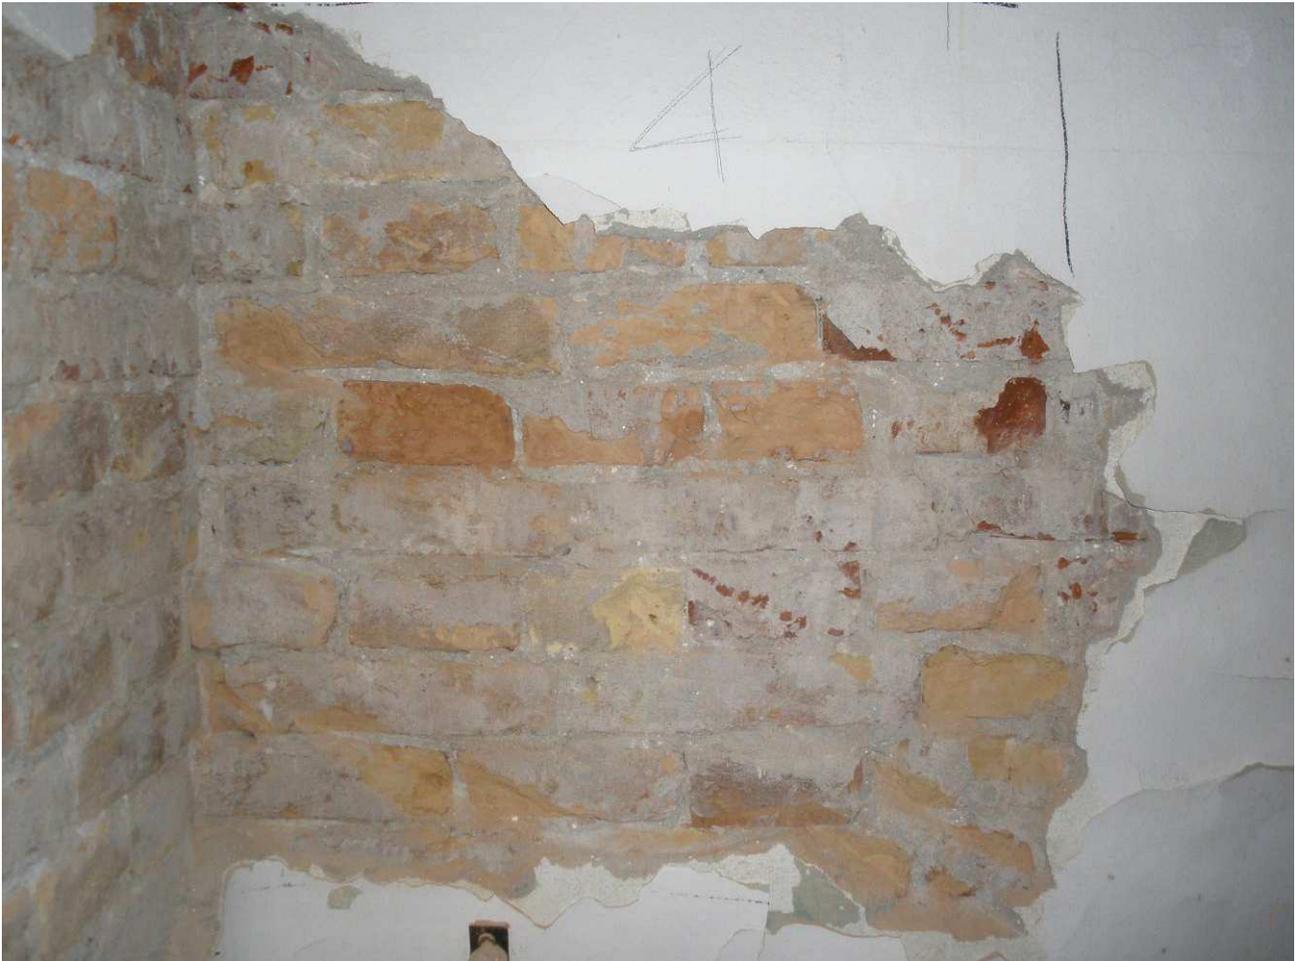
Figura 2-41 Sondaggio a parete da cui si evince la presenza di strato di intonaco e di 1 cm e due pareti di mattoni pieni, ammorsate.

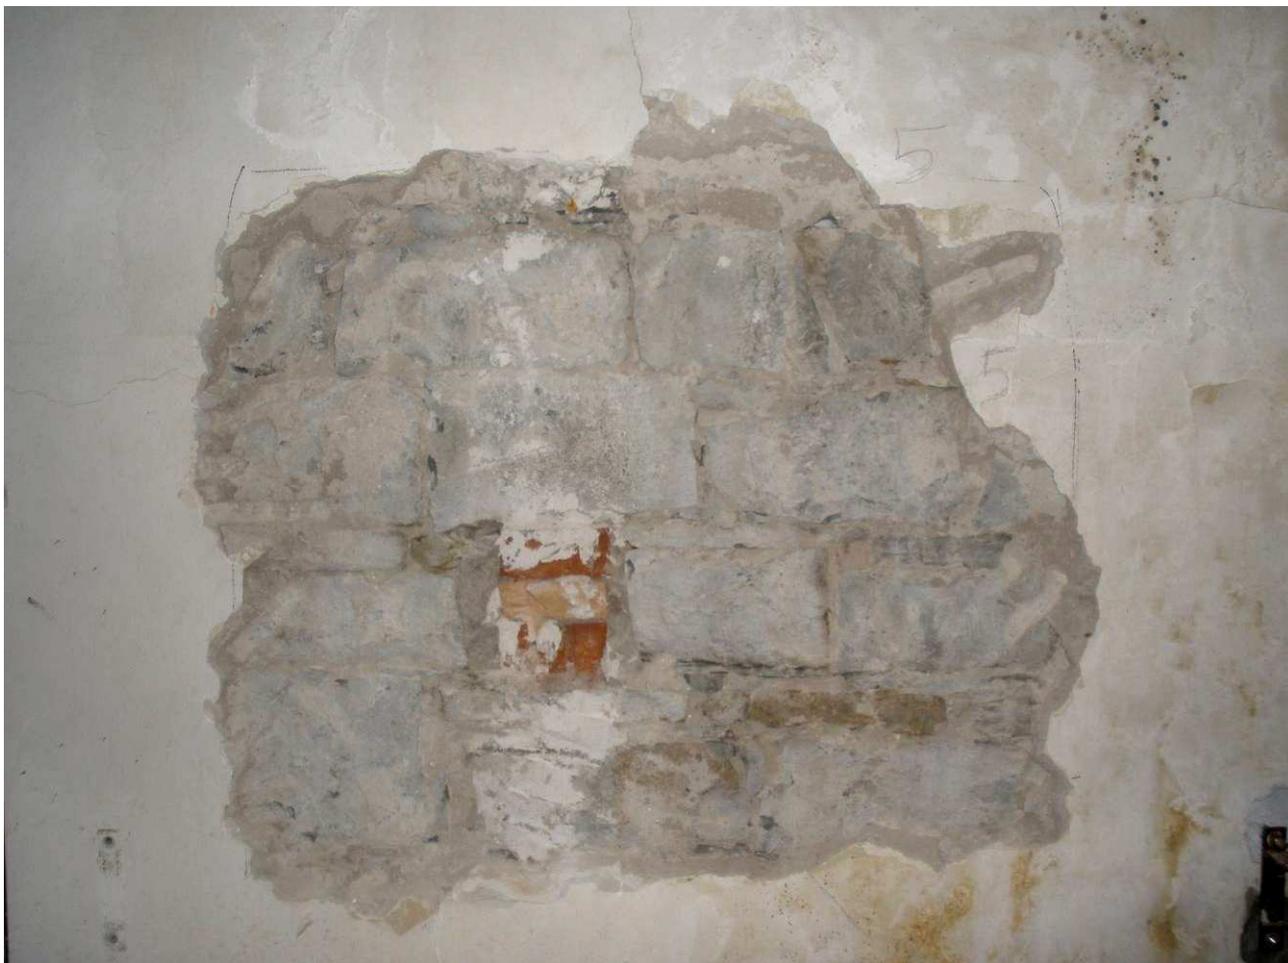
2.2.5 R.B.5 – SONDAGGIO

Figura 2-42 Sondaggio a parete da cui si evidenzia uno strato di intonaco di 3-4 cm e una parete in pietra quadrata.

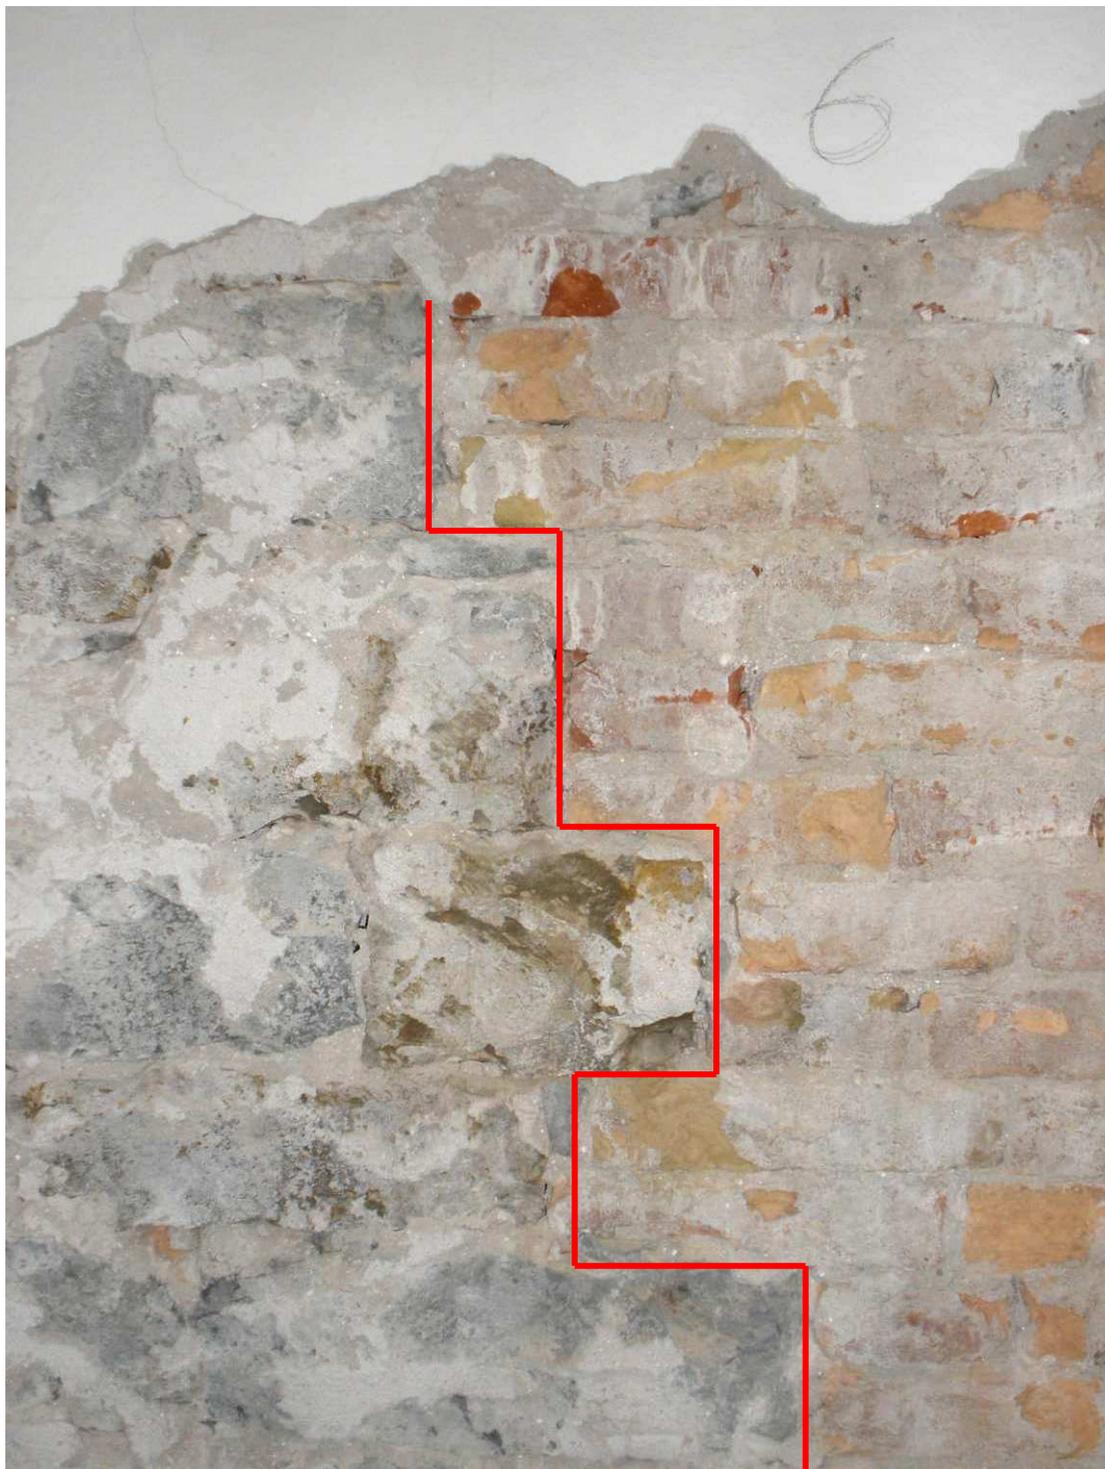
2.2.6 R.B.6 – SONDAGGIO

Figura 2-43 Sondaggio a parete da cui si evidenzia una sezione di collegamento tra la parete in pietra (con uno strato di intonaco 1,5cm) e la parete in mattoni pieni (strato di intonaco 2,5cm).

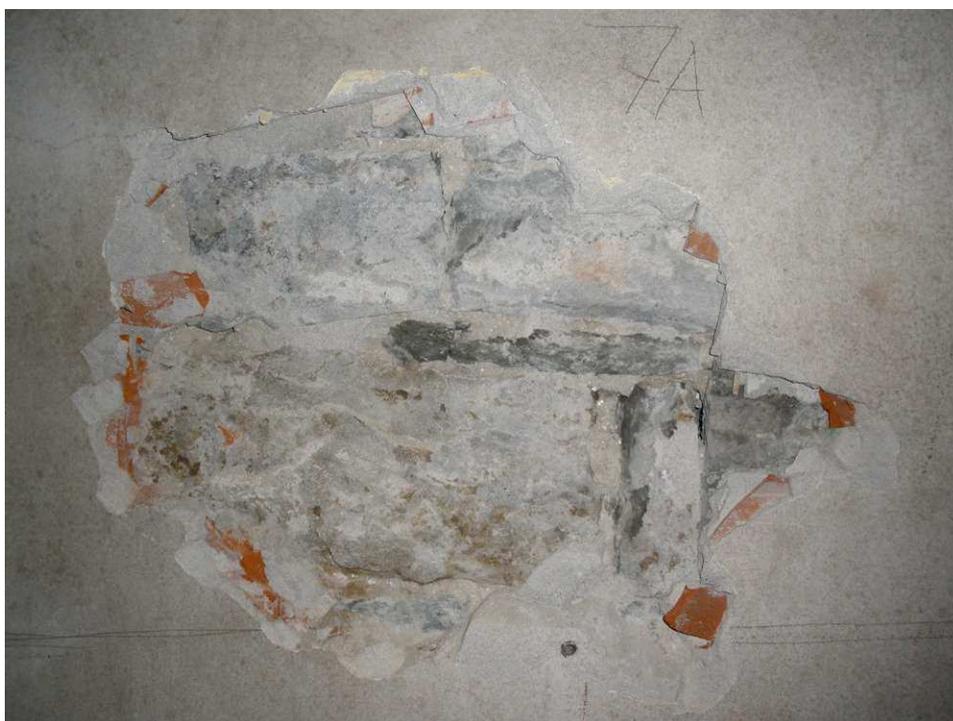
Figura 2-44 SONDAGGIO 7A - parete in cui si evidenzia una sezione di collegamento tra la parete in pietra (con uno strato di intonaco 3cm) e la parete in mattoni pieni (strato di intonaco 3cm).

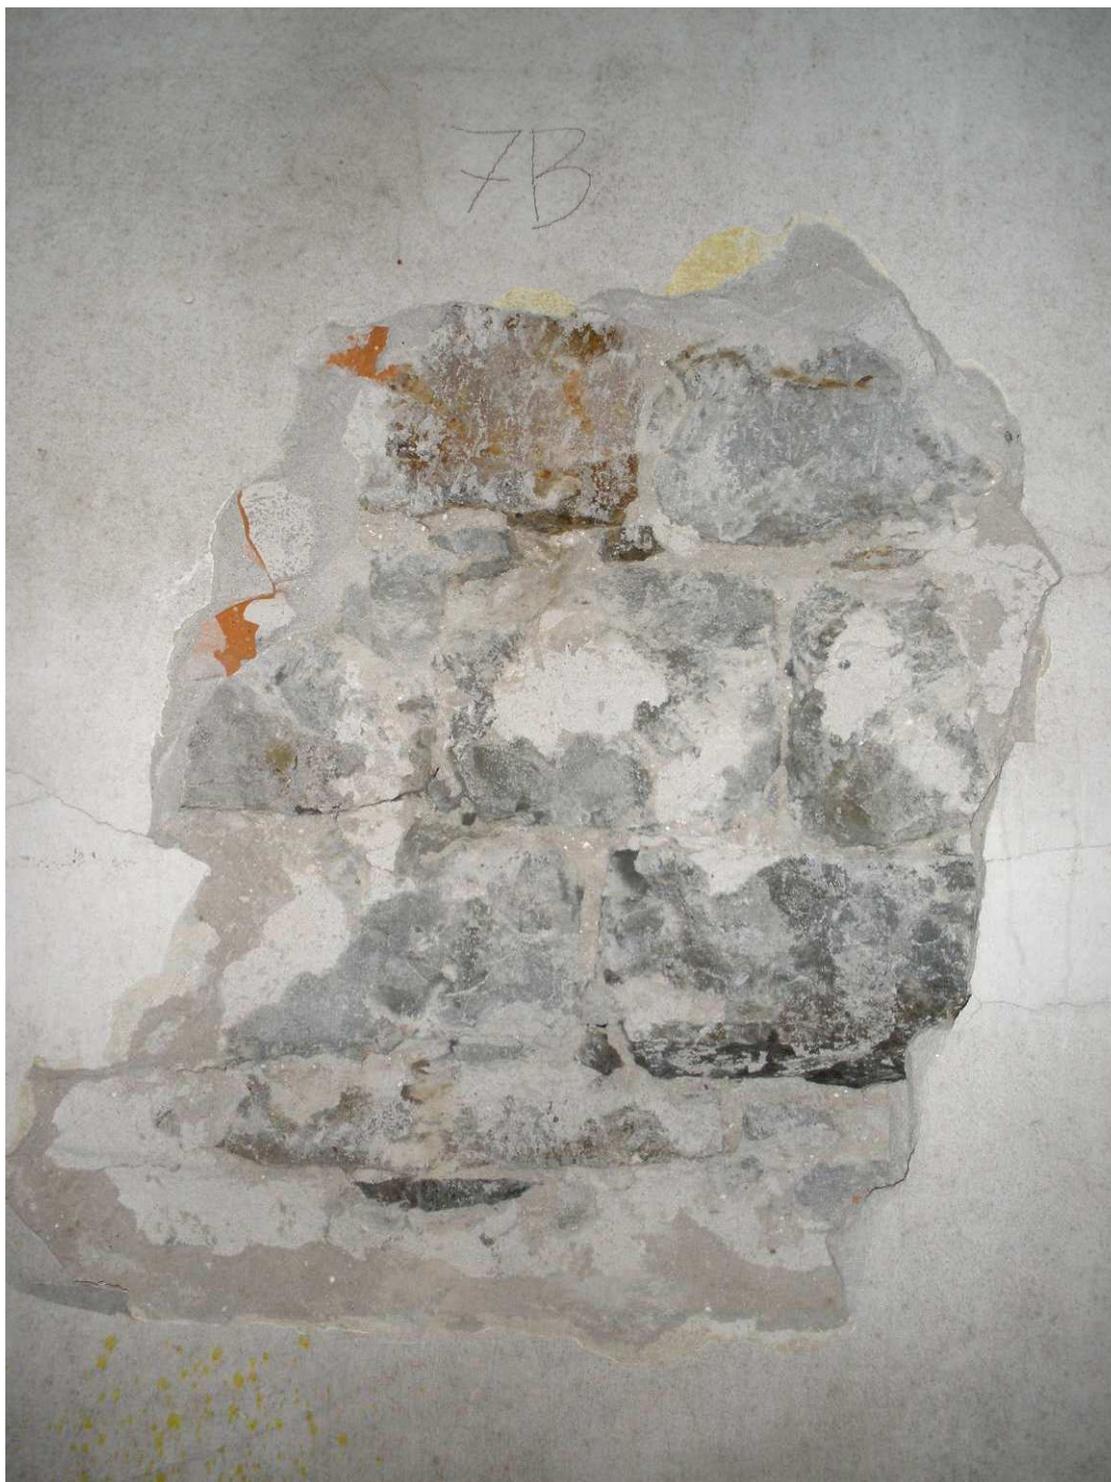
Figura 2-45 SONDAGGIO 7B - sondaggio a parete in cui si evidenzia una parete in pietra ed intonaco con fogli di laterizio.

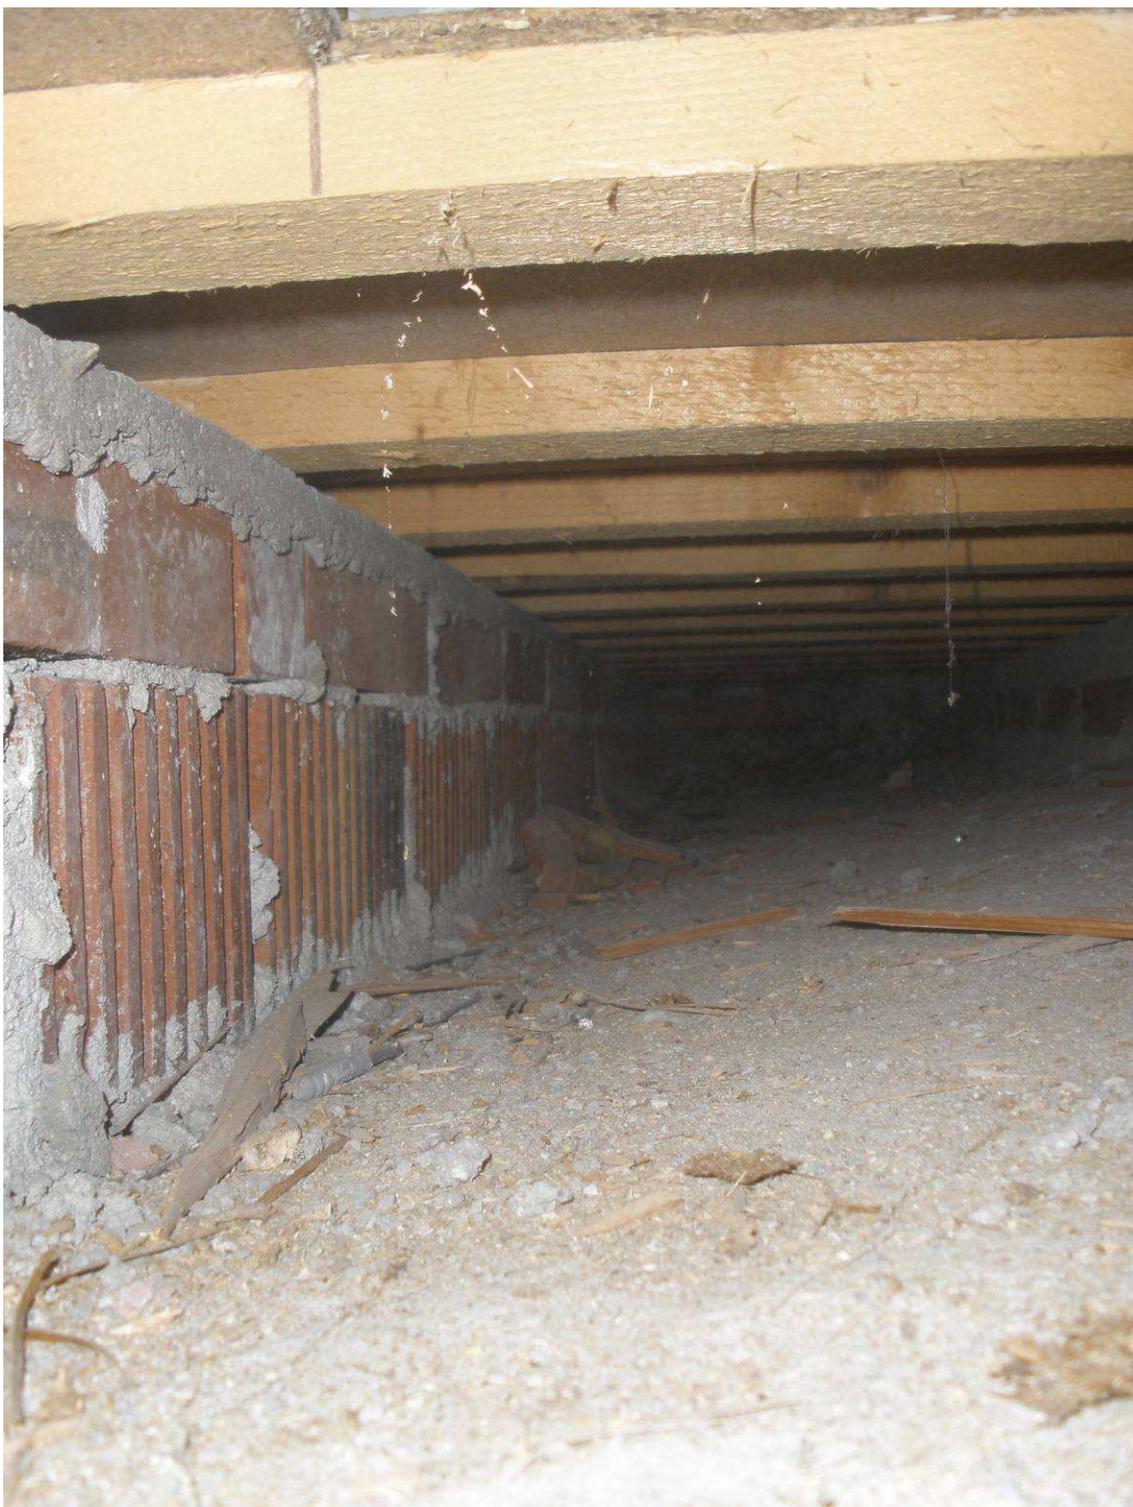
Figura 2-46 SONDAGGIO 7C – Sondaggio a pavimento sul solaio di piano primo, in cui è stato portata alla luce la struttura portante.

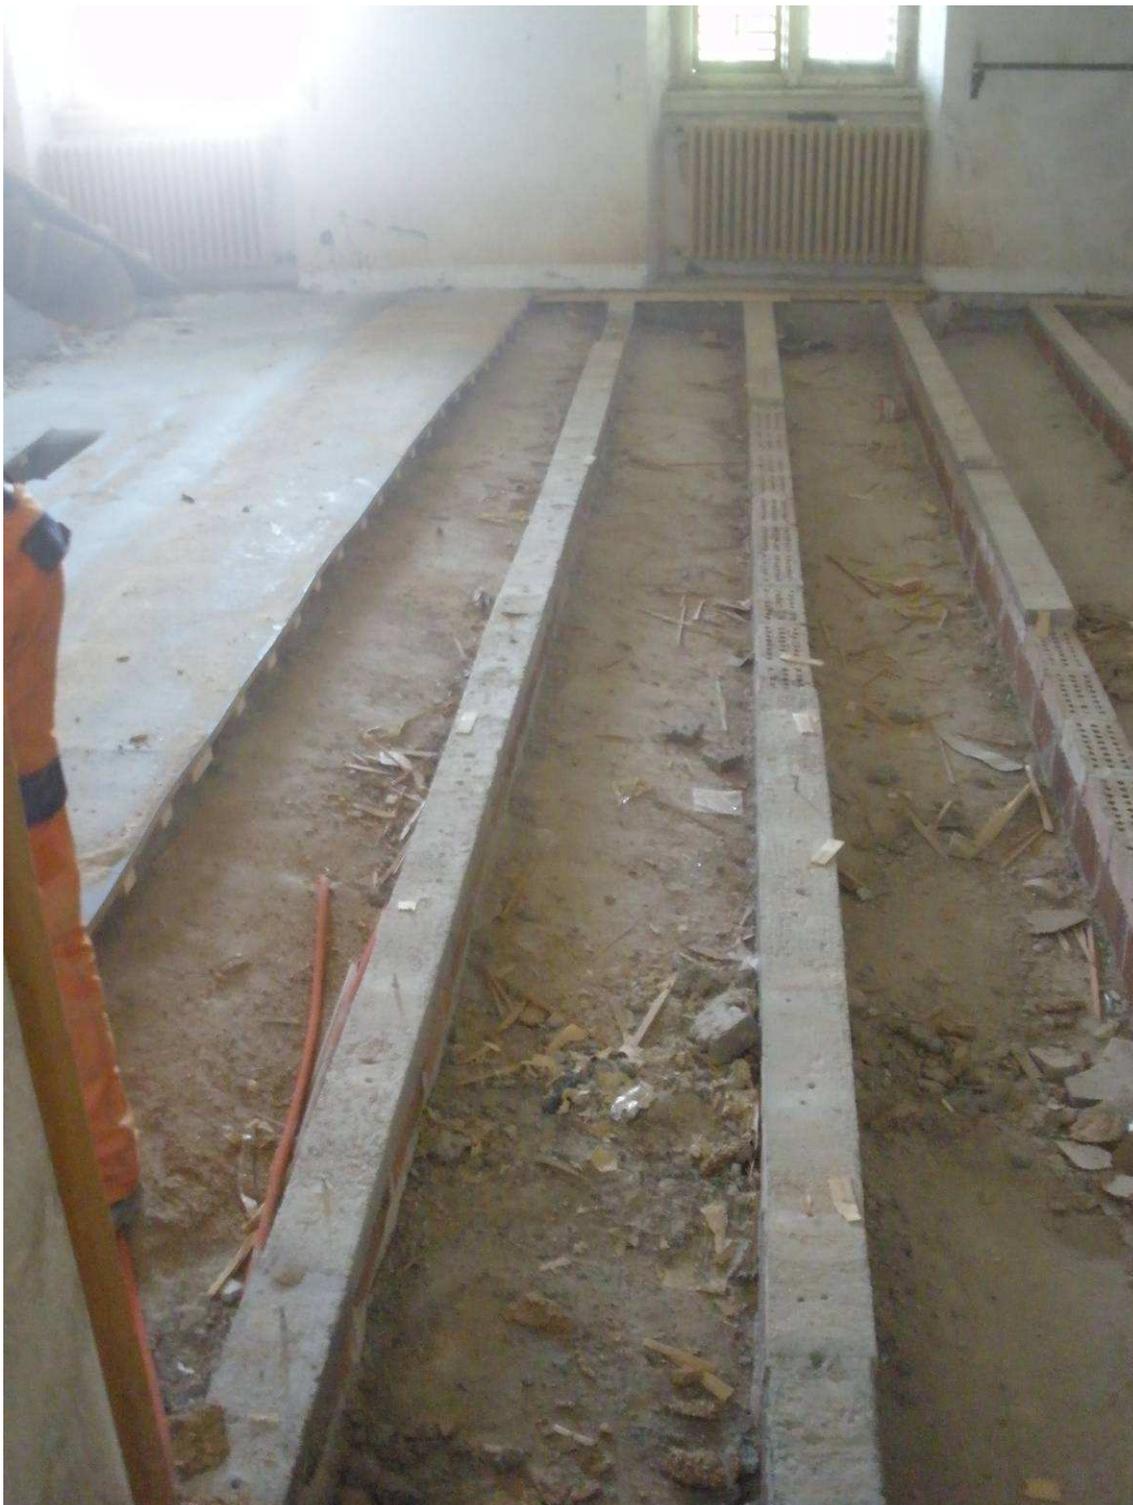
Figura 2-47 In questa foto viene messa in mostra la presenza di muretti in muratura su cui è stato realizzato un orditura lignea a sostegno della pavimentazione.

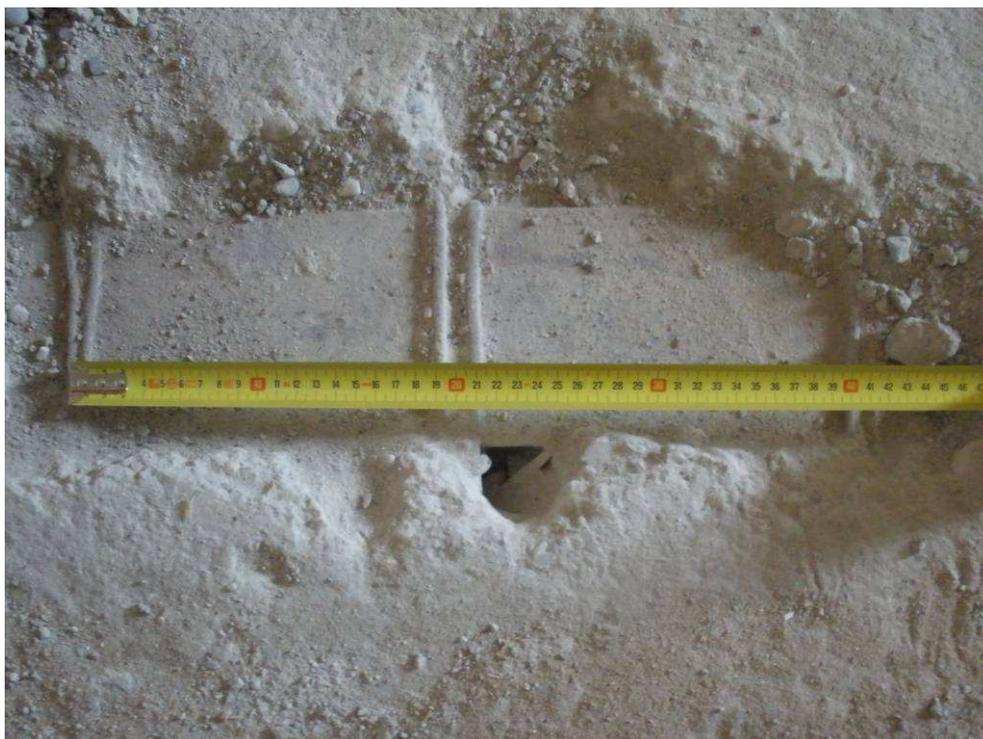
Figura 2-48 Putrella portante presente nella soletta di solaio di piano primo, secondo la tipologia Matrai, ed in cui si possono ritrovare anche le armature della soletta legate alla putrella.
