LAVORI DI RISTRUTTURAZIONE E RIQUALIFICAZIONE FUNZIONALE DEGLI EDIFICI "F1" ED "F2" PRESSO IL COMPENSORIO EX OPP DI S. GIOVANNI IN TRIESTE, AD USO DELLA FACOLTA' E DEL DIPARTIMENTO DI PSICOLOGIA

PROGETTO ESECUTIVO

REV.	DATA	DESCRIZIONE - MOTIVO DELLA REVISIONE	REDATTO	CONTROLLATO	APPROVATO
00	22/12/2011	EMISSIONE	BNR	BRG	CLZ
TITOLO ELABORATO			AGGIORNAMENTO		
F1-F2 STATO DI FATTO: RILIEVO STRUTTURALE-MATERICO			NUMERO ELABORATO		
			E.ST.01.02		
			DATA	PRATICA N°	
			22/12/2011	2929	
PERCORSO FILE: Pratiche\2929\DOC\Relazioni esecutivo

RILIEVO GEOMETRICO E MATERICO DELLE STRUTTURE

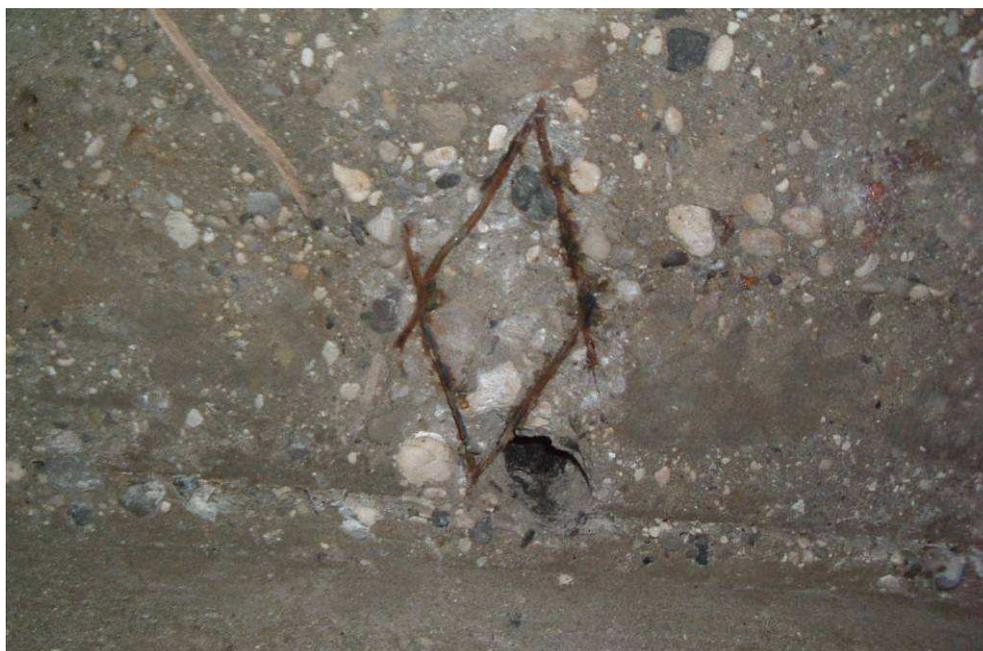
Figura 2-49 SONDAGGIO 7D – Sondaggio sul solaio di copertura del locale "Dormitorio" posto al piano primo, realizzato su un solaio di calcestruzzo armato a soletta piena tipo Monier.

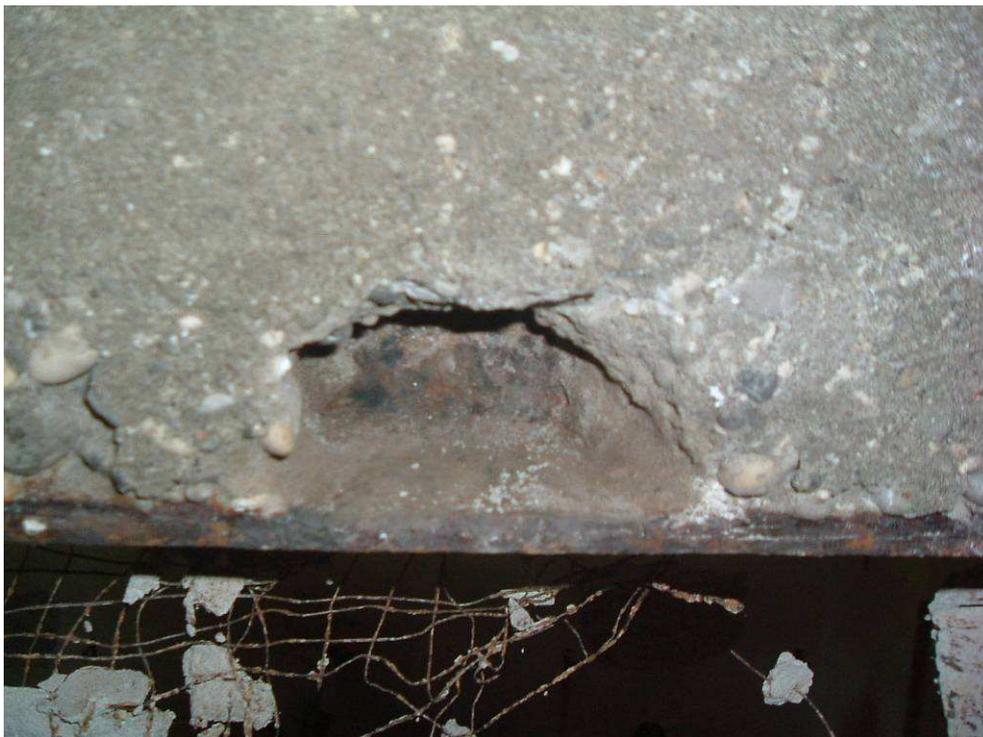
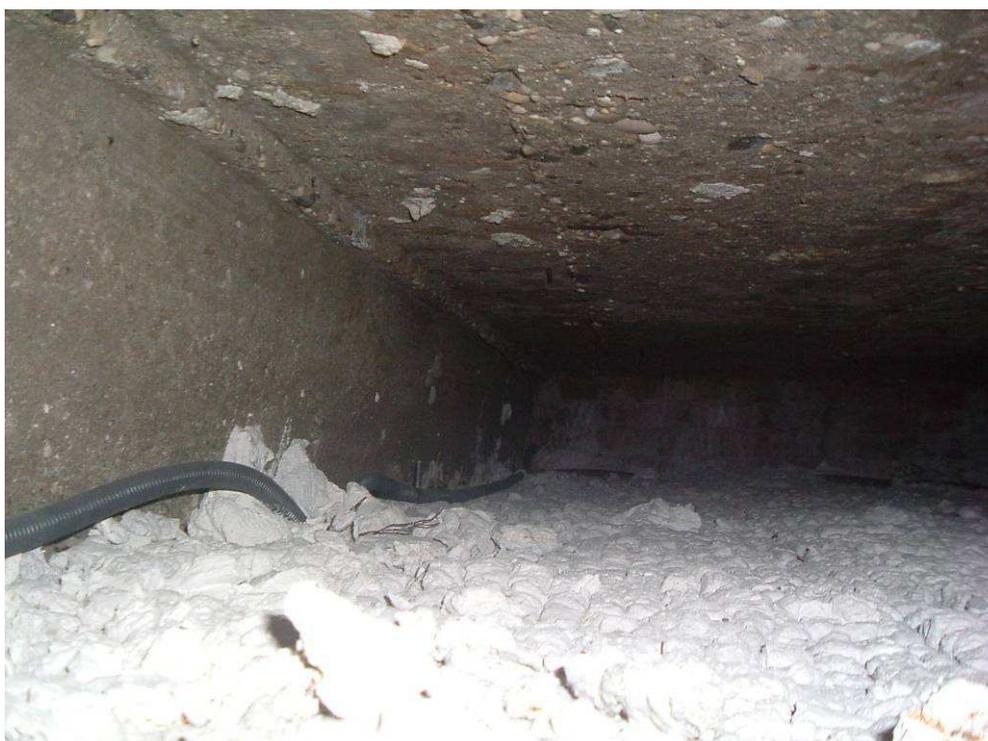
Figura 2-50 Particolari del sondaggio fatto sulla copertura del locale Dormitorio al piano primo.

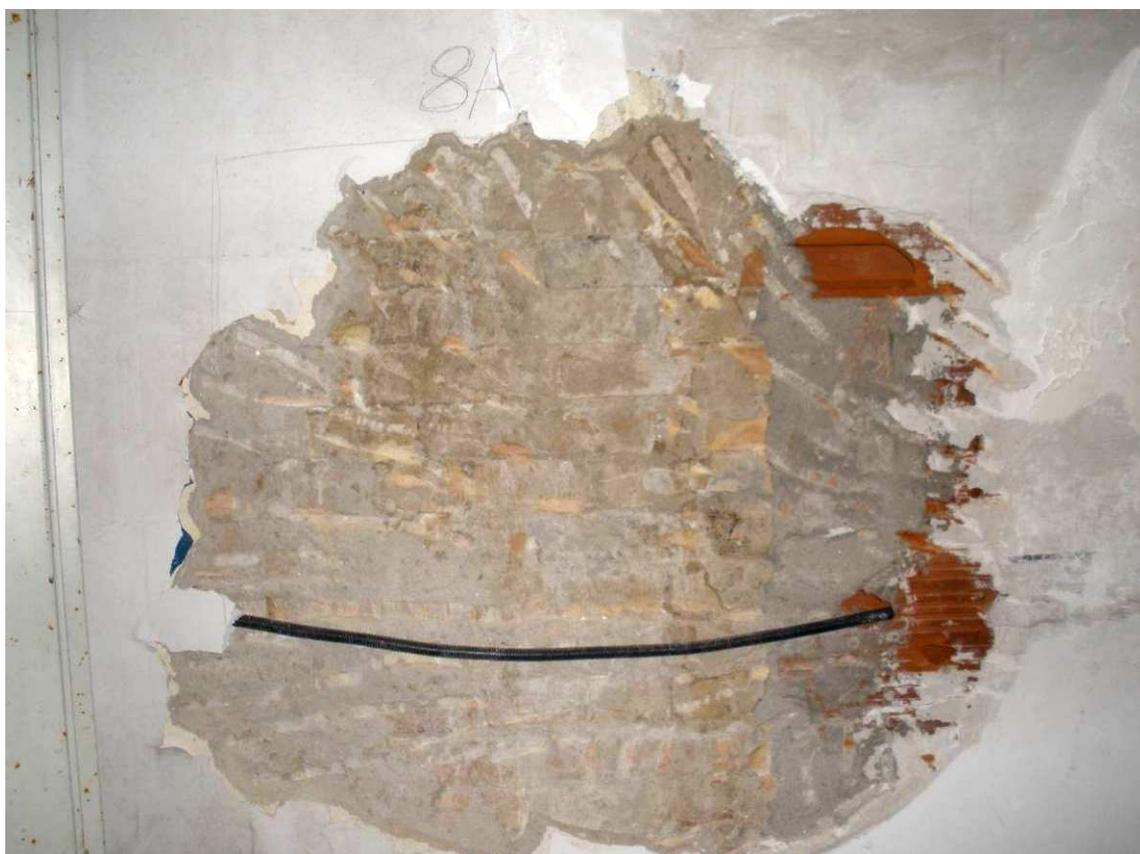
2.2.8 R.B.8 – SONDAGGIO

Figura 2-52 SONDAGGIO 8A a parete in cui si evidenzia una parete in mattoni pieni con ricoprimento di intonaco di 2,3 cm.

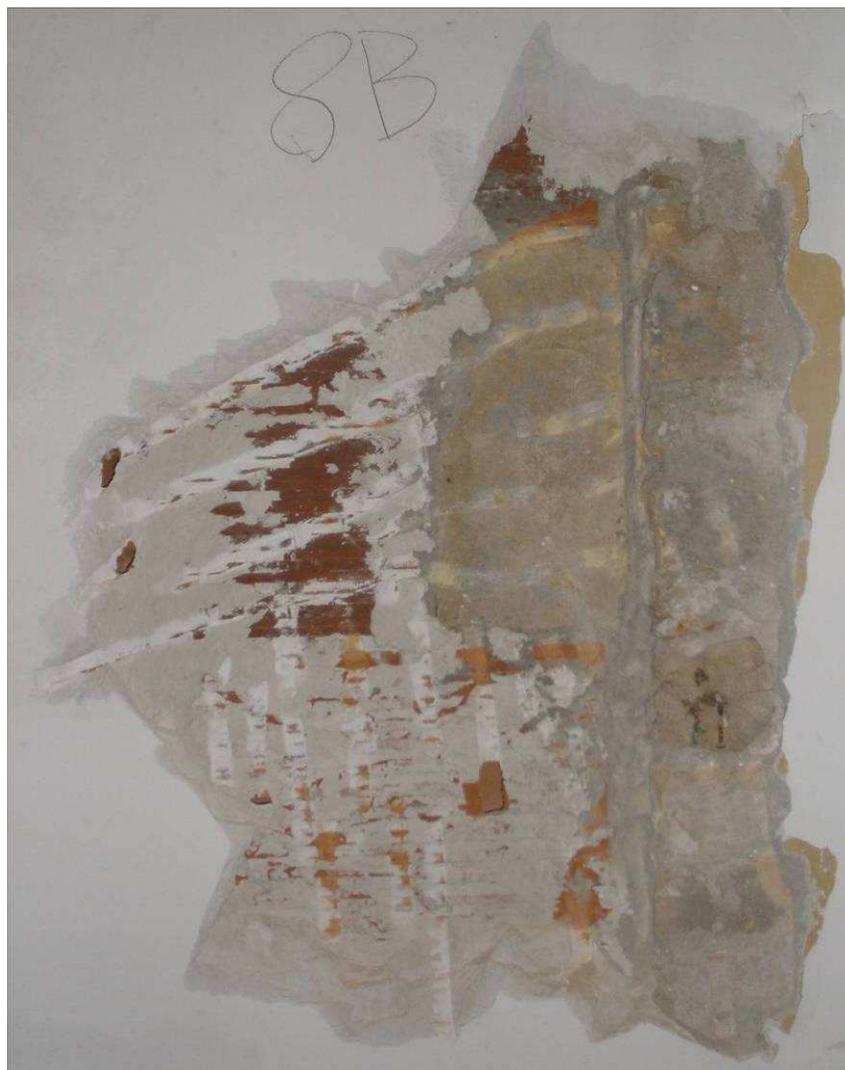
Figura 2-53 SONDAGGIO 8B a parete in cui si evidenzia una parete di mattoni pieni e rivestimento di intonaco con laterizio.

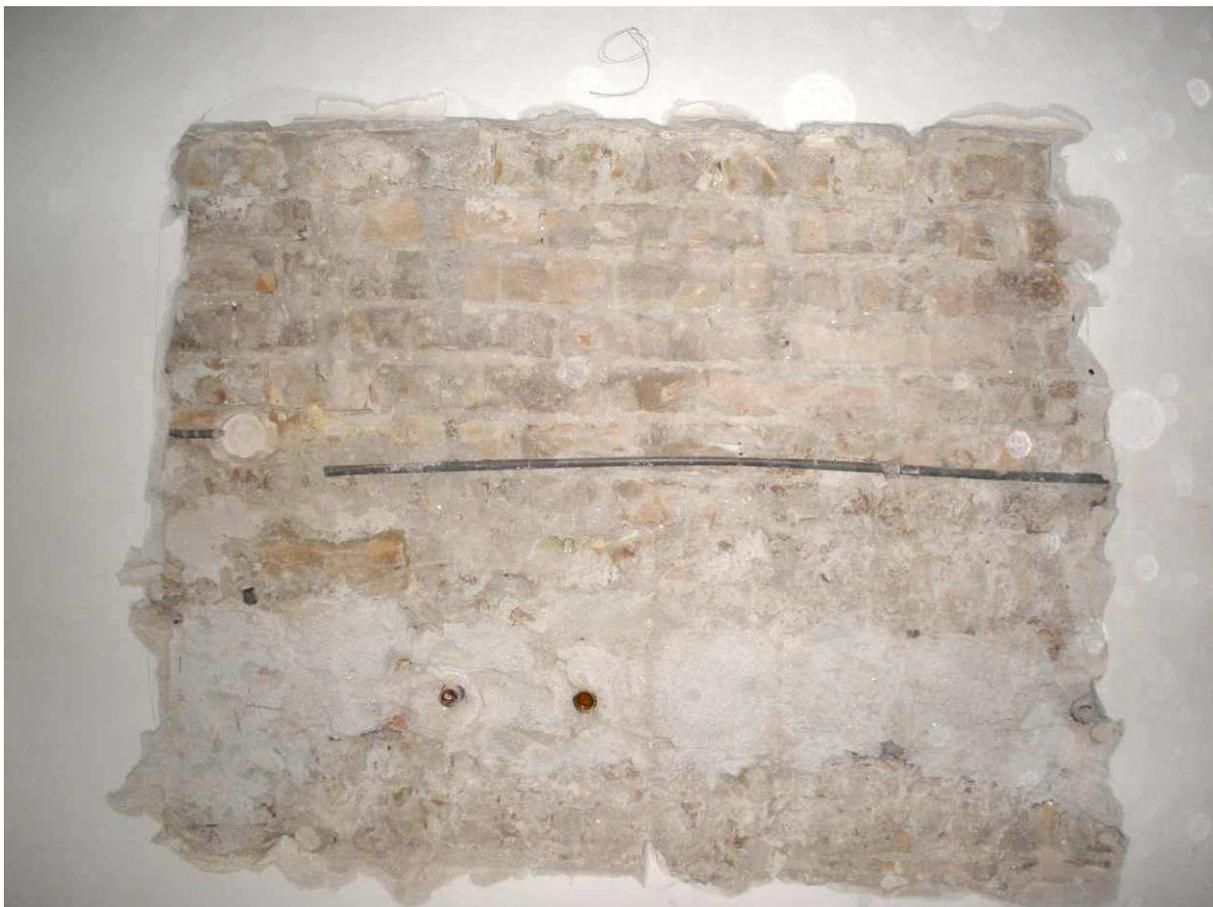
2.2.9 R.B.9 – SONDAGGIO

Figura 2-54 Sondaggio a parete in cui si evince una parete di mattoni pieni con uno strato di intonaco di 4 cm.

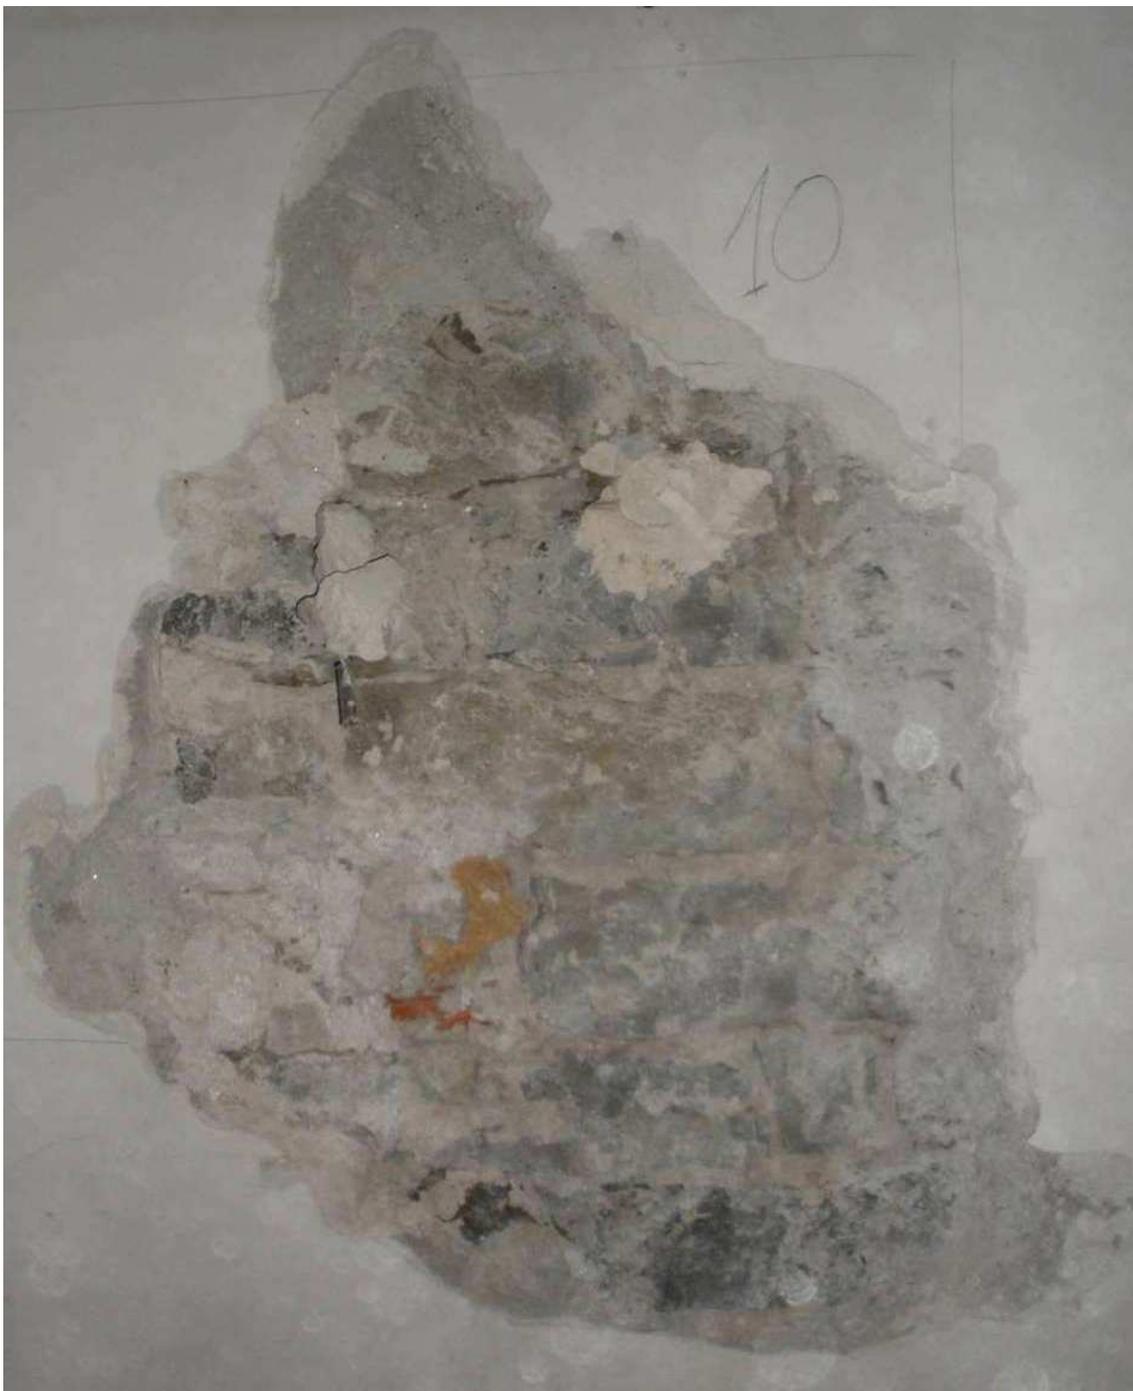
2.2.10 R.B.10 – SONDAGGIO

Figura 2-55 Sondaggio a parete da cui si evidenzia una parete in pietra squadrata ed uno strato di 3,3 cm di intonaco.

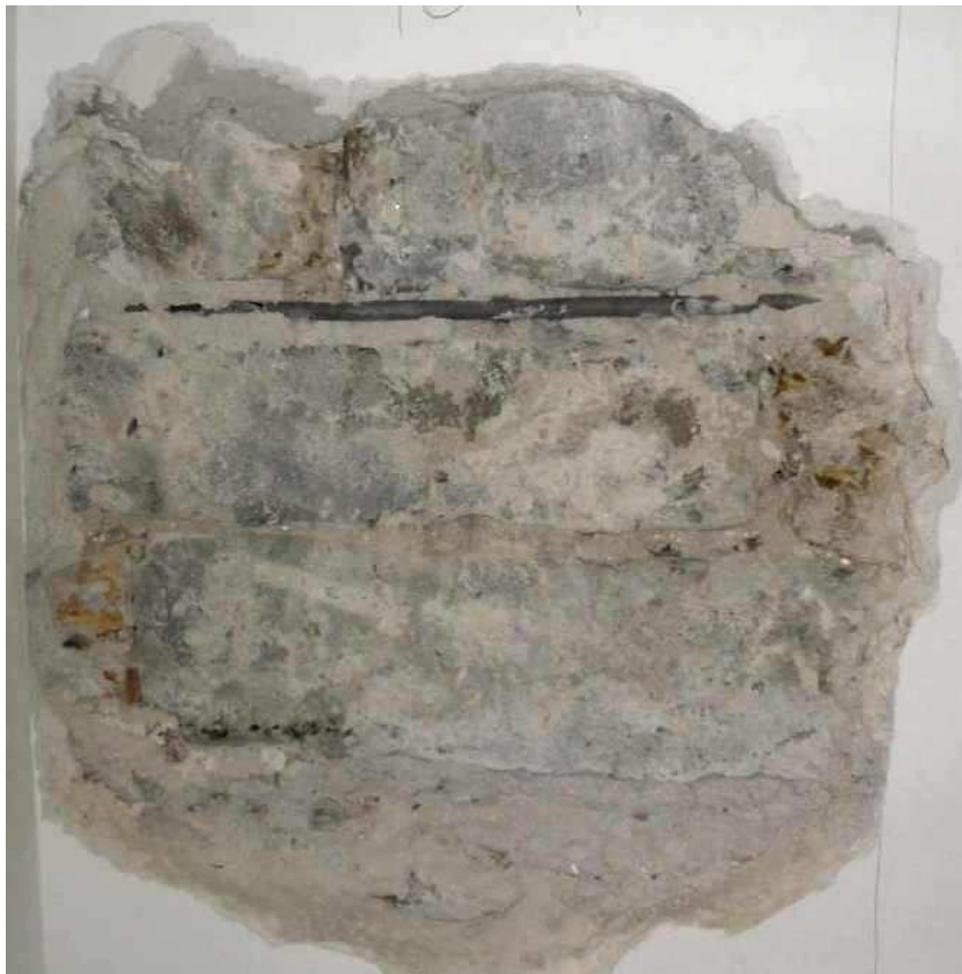
Figura 2-56 SONDAGGIO 10A in cui è presente una parete in pietra squadrata ed un rivestimento di intonaco.

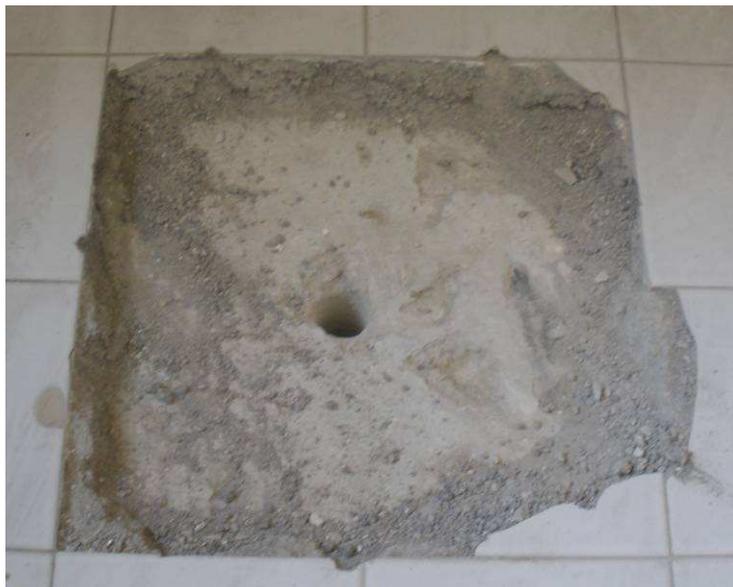
Figura 2-57 SONDAGGIO 10C – Nella stanza è stato fatto un sondaggio sul pavimento da cui si sono rilevate le presenti stratigrafie.

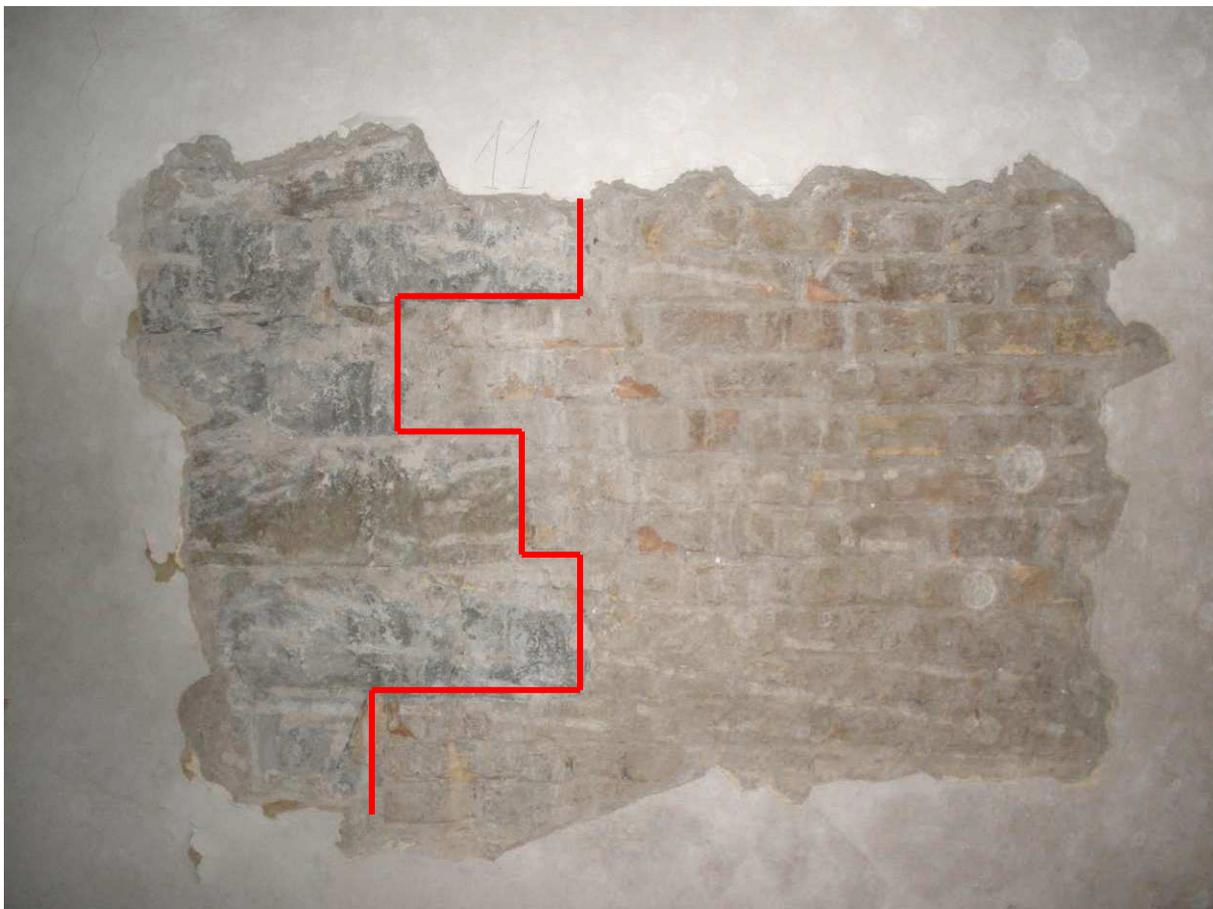
2.2.11 R.B.11 – SONDAGGIO

Figura 2-58 Sondaggio a parete in cui si evidenzia la presenza di una sezione di ammorsamento tra la parete in pietra squadrata e la parete in mattoni pieni. In entrambi i casi è presente uno strato esterno di intonaco di circa 3-4 cm.

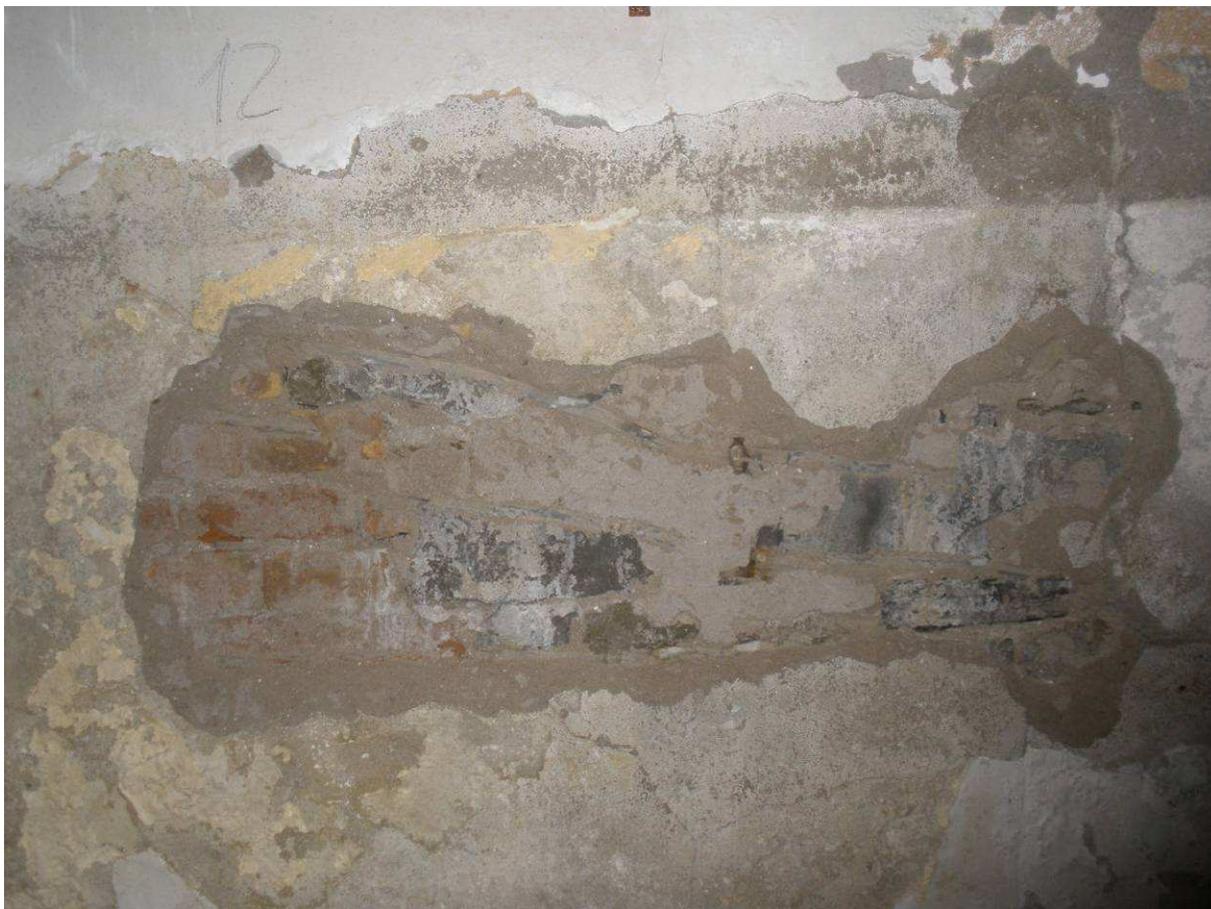
Figura 2-59 SONDAGGIO 12A - Sondaggio a parete in cui si evidenzia la presenza di una sezione di collegamento tra la parete in pietra squadrata e la parete in mattoni pieni. In entrambi i casi è presente uno strato esterno di intonaco di circa 3-4 cm.

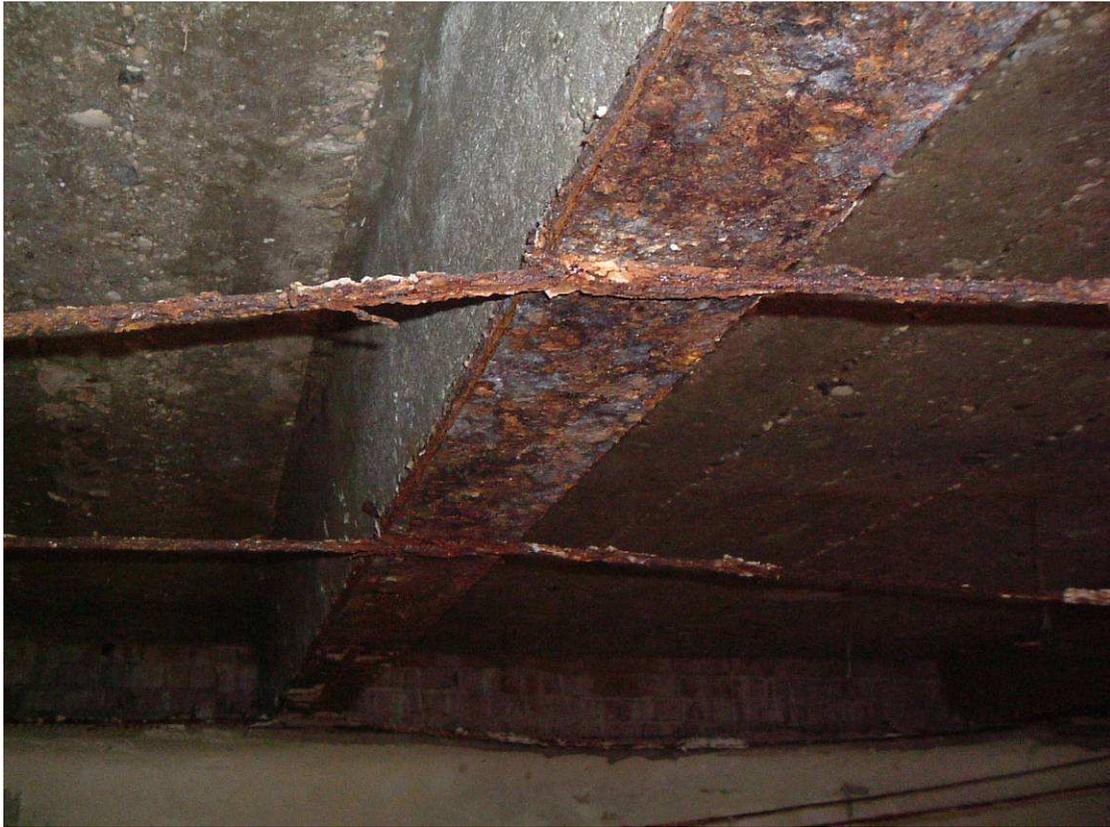
Figura 2-60 SONDAGGIO 12B – Sondaggio a soffitto in cui si rilevano le dimensioni della putrella del solaio.

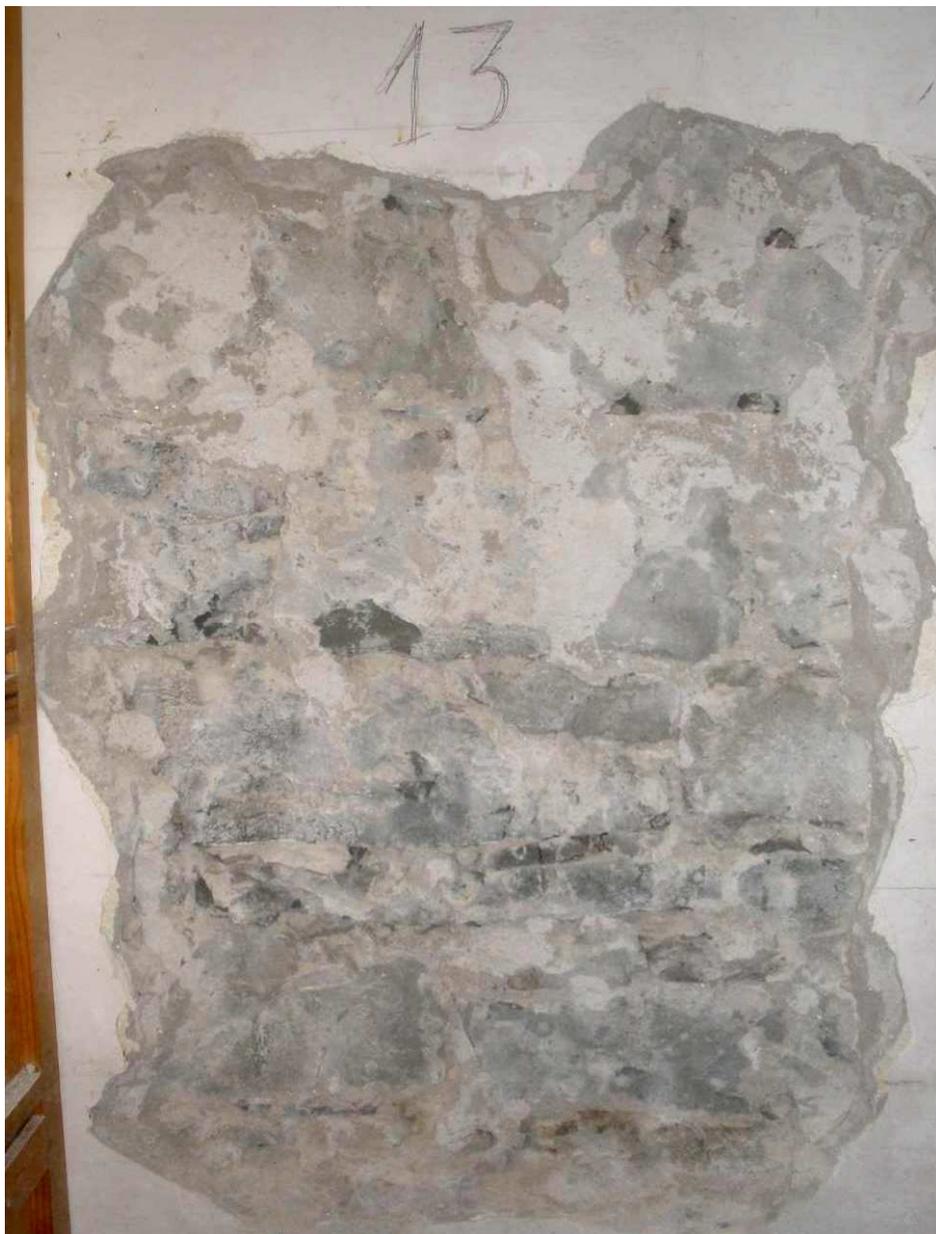
Figura 2-61 Sondaggio a parete in cui evidenzia la presenza di una parete in pietra ed uno strato di intonaco esterno di 3-4 cm.

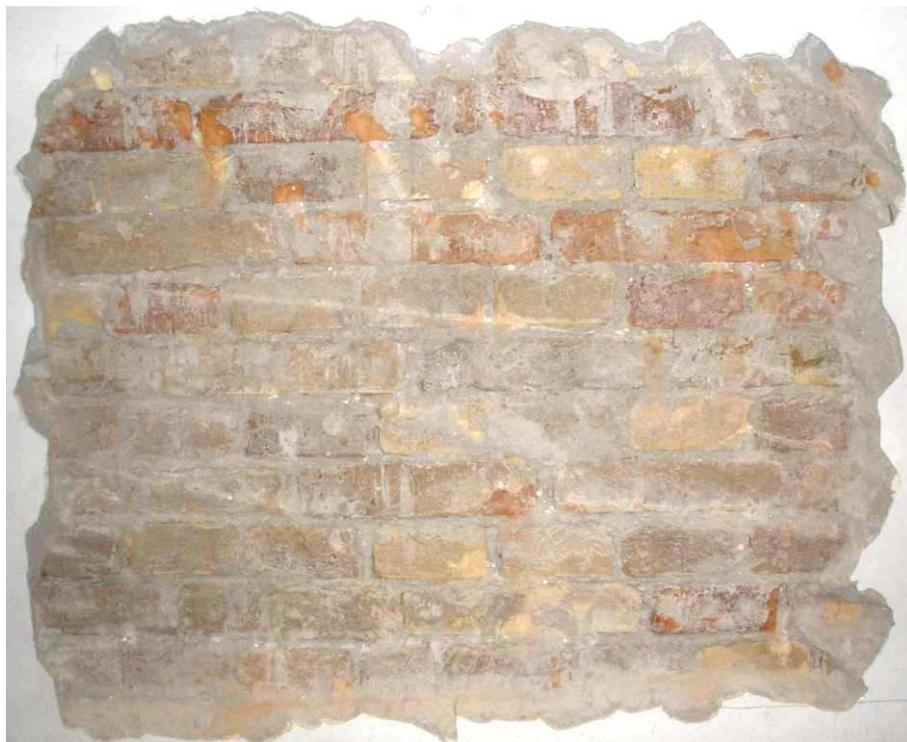
Figura 2-62 Sondaggio a parete in cui evidenzia la presenza di una parete in mattoni pieni ed uno strato di intonaco esterno di 7,5 cm.

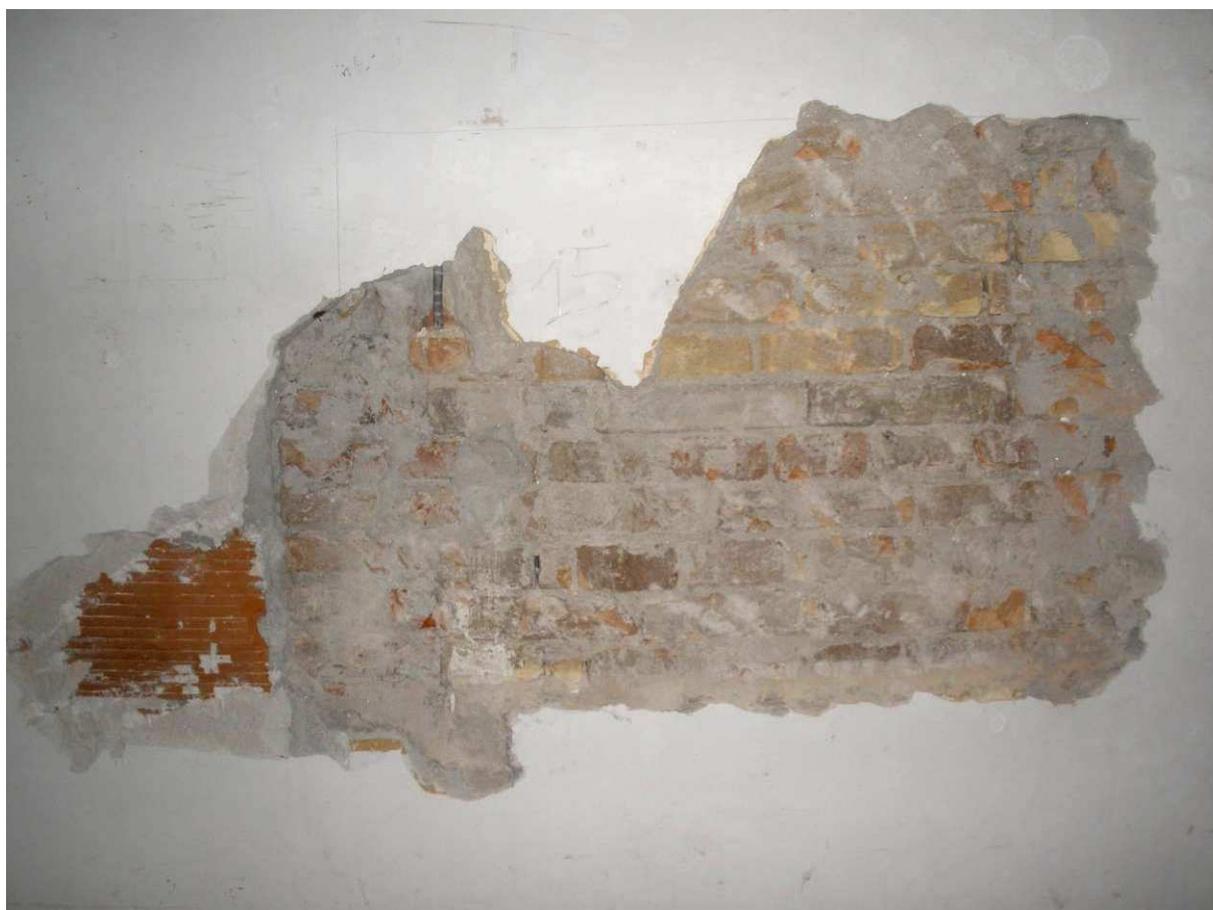
Figura 2-63 Sondaggio a parete in cui evidenzia la presenza di una parete in mattoni pieni rivestita da uno strato di intonaco, affiancata da una parete di tamponamento.

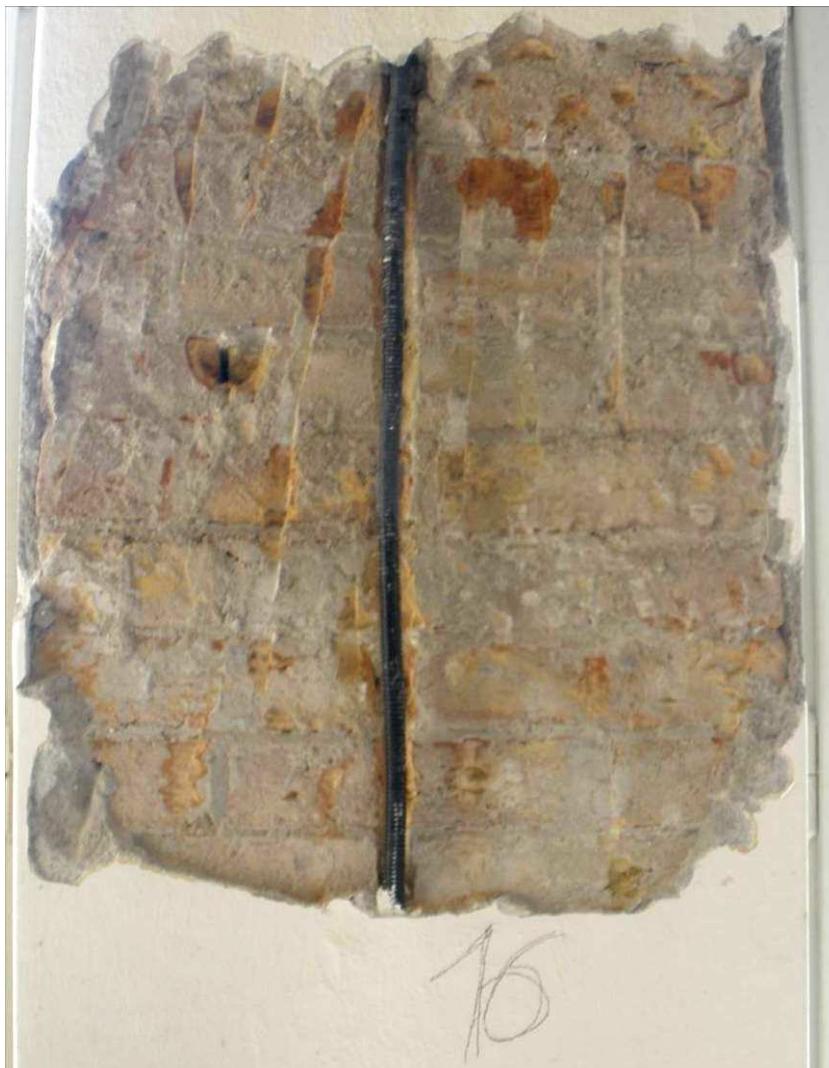
Figura 2-64 SONDAGGIO 16A - Sondaggio a parete da cui si evidenzia la presenza di una parete di mattoni pieni con uno strato di intonaco di 1cm.

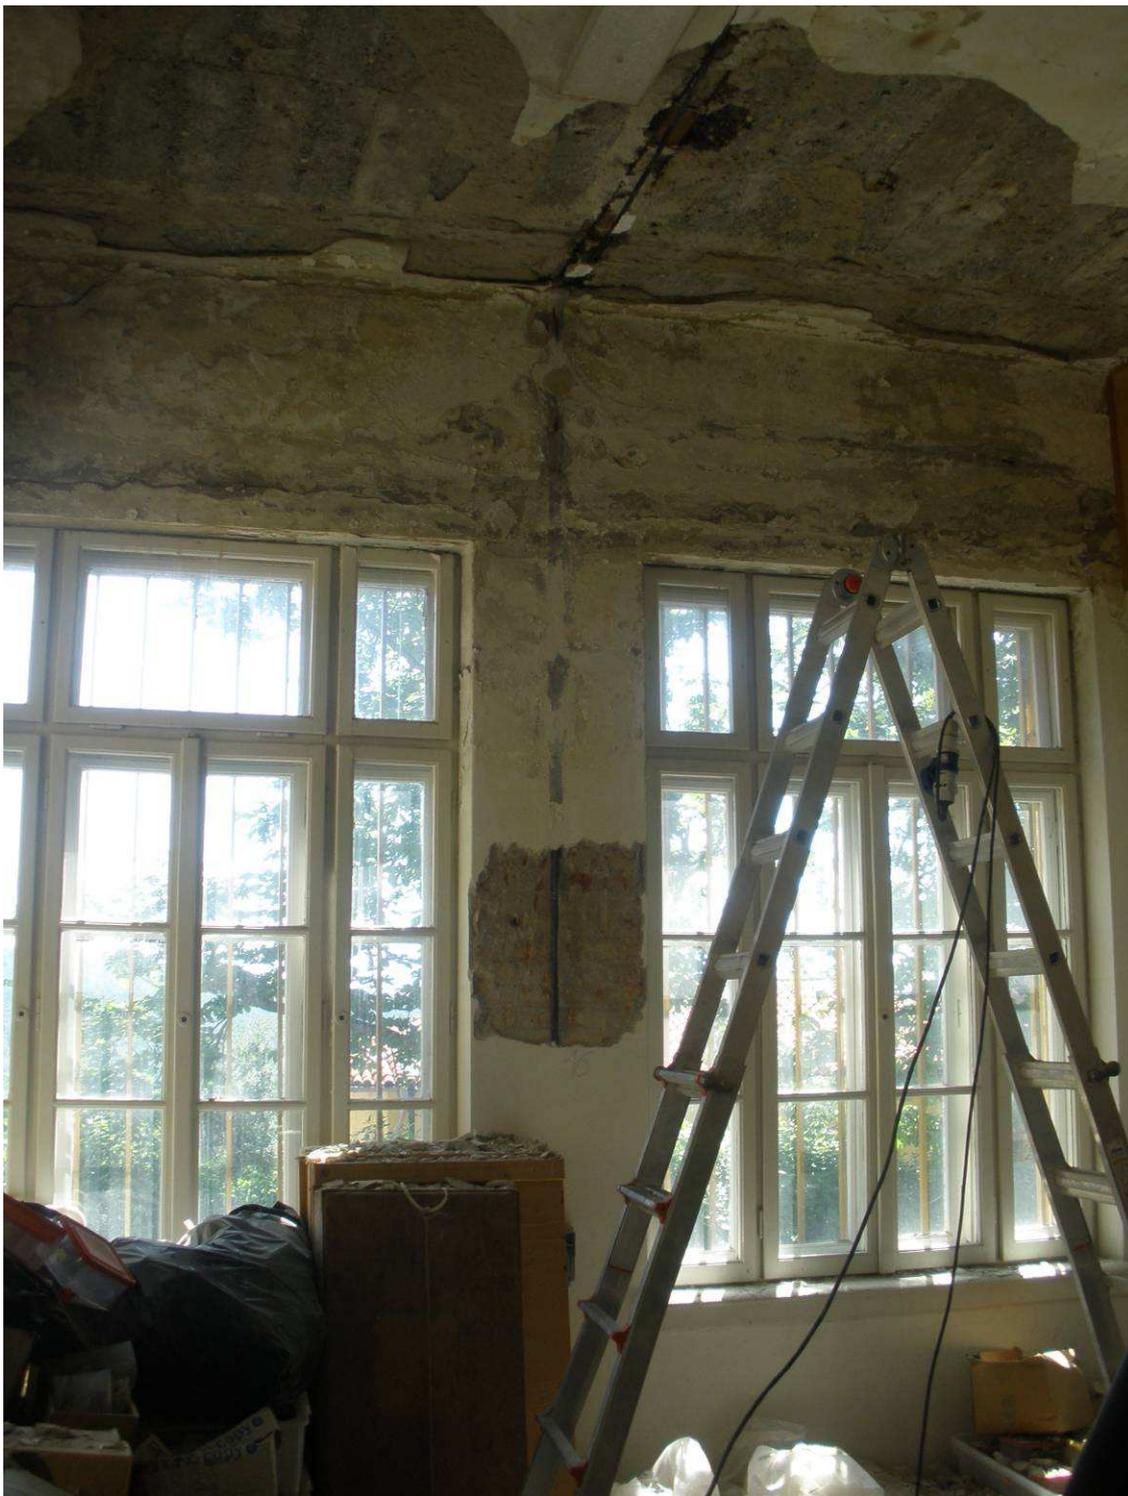
Figura 2-65 Sondaggio a parete e sondaggio a soffitto in cui si mette in luce la conformazione del solaio di piano primo.

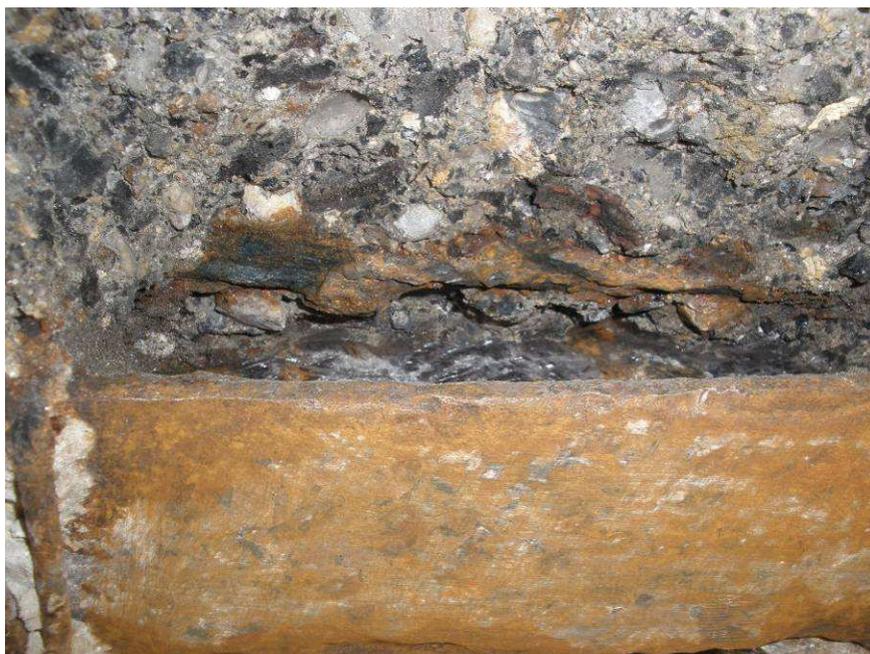
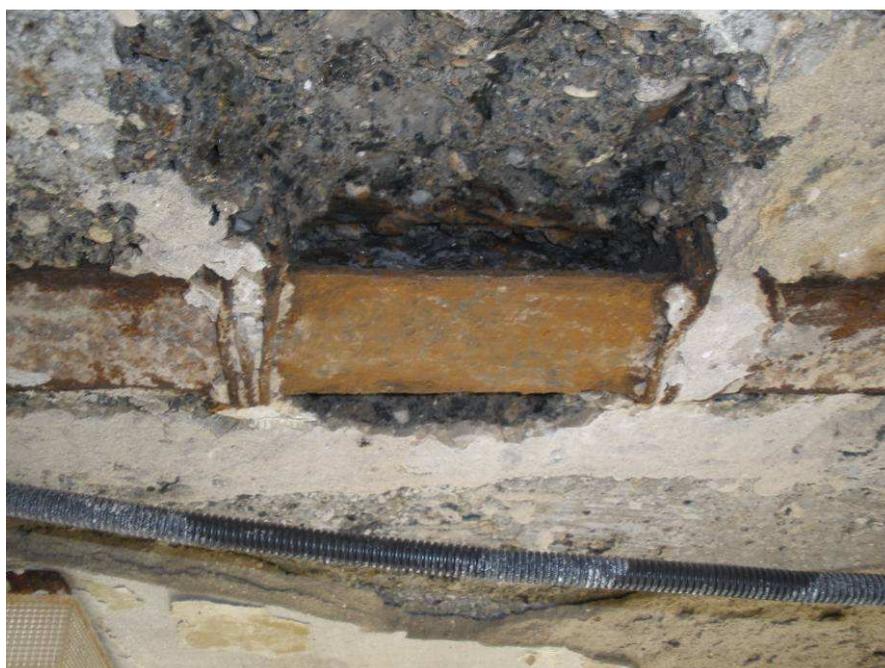
Figura 2-66 SONDAGGIO 16B - Sondaggio a soffitto in cui si mette in luce la presenza di una putrella di base 8 cm circa e a cui sono collegate le barre metalliche di armatura della solette. La disposizione e la modalità di collegamento confermano che il solaio è stato realizzato secondo il brevetto Matrai.

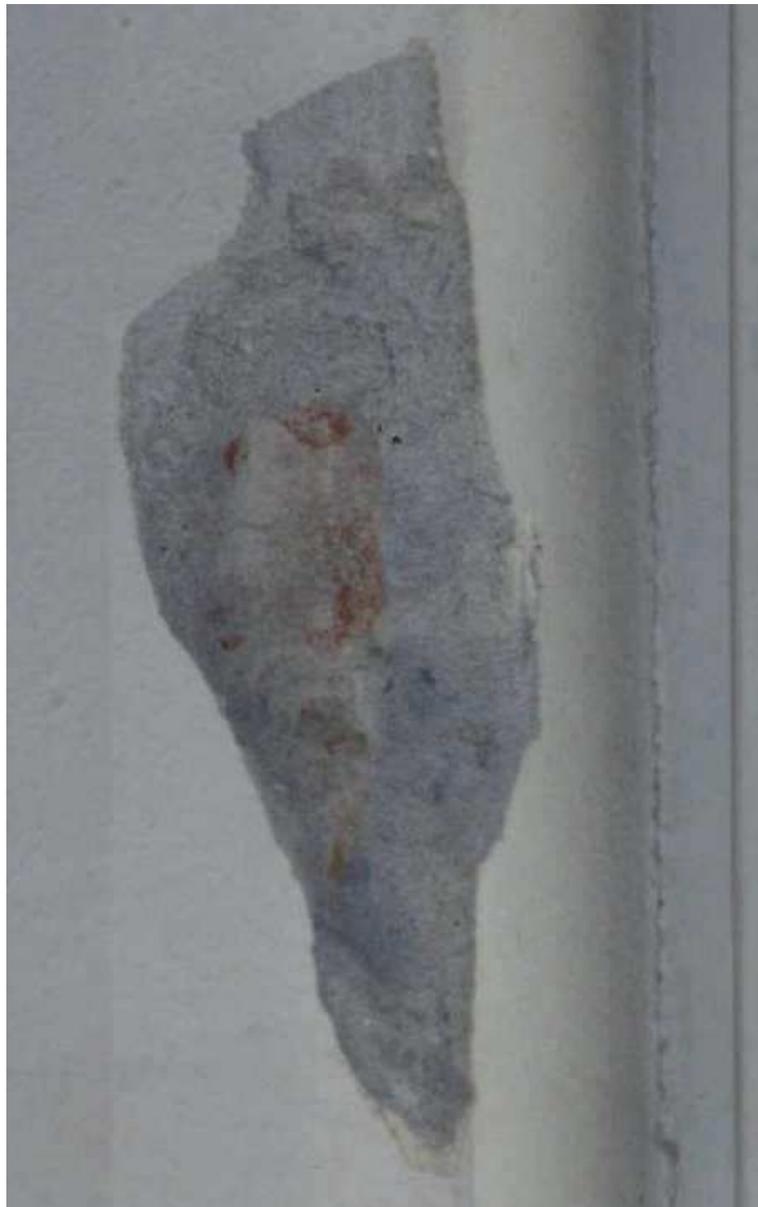
Figura 2-67 Sondaggio a parete in cui si evidenzia la presenza di una parete in mattoni pieni con uno strato di intonaco.

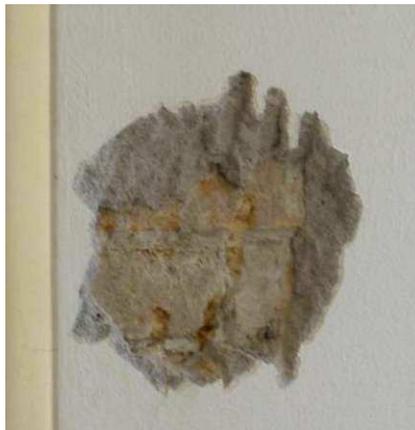
Figura 2-68 Sondaggio a parete in cui si evidenzia la presenza di una parete in mattoni pieni con uno strato di intonaco.

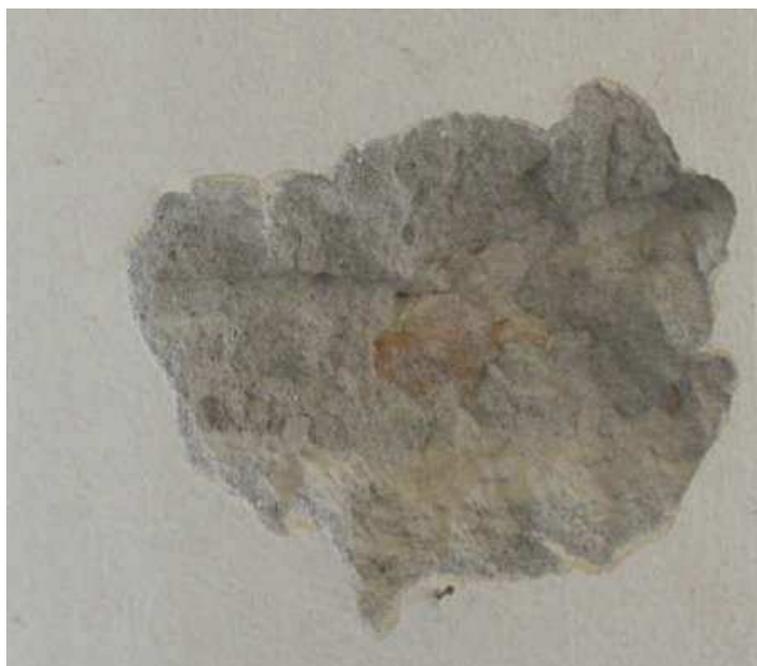
Figura 2-69 Sondaggio a parete in cui si evidenzia la presenza di una parete in mattoni pieni con uno strato di intonaco.

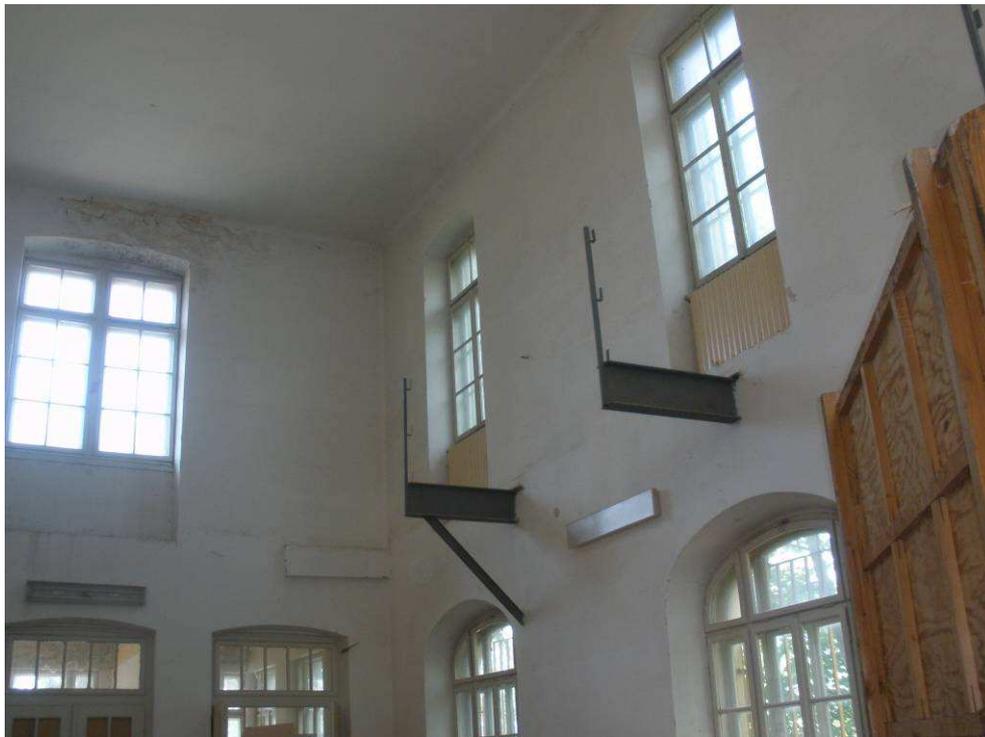
Figura 2-70 Locale soggiorno trasformato negli anni 80, con eliminazione del solaio di piano primo per realizzare un unico locale a doppio volume.

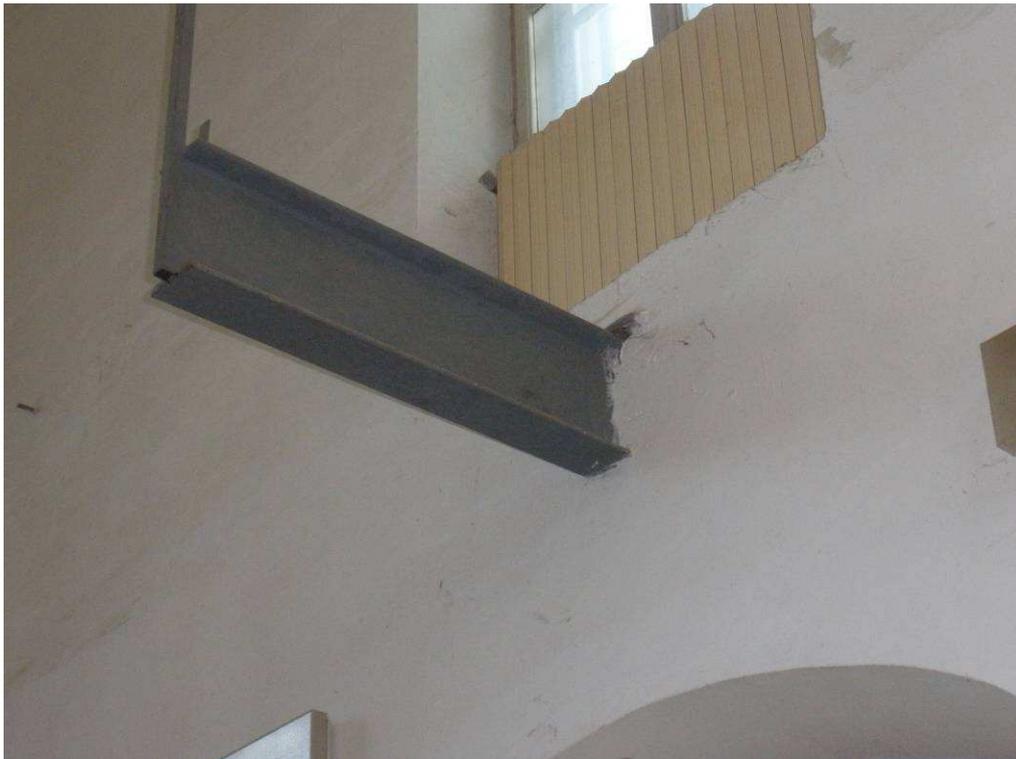
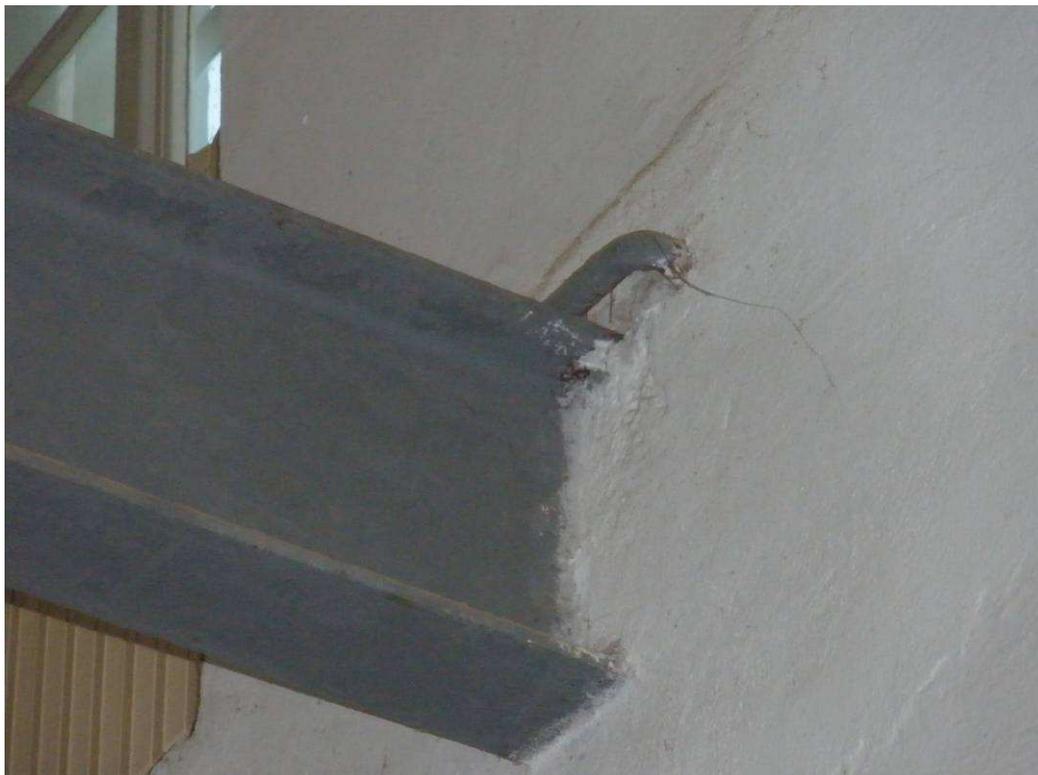
Figura 2-71 Particolari delle putrelle rimaste e loro collegamento
