LAVORI DI RISTRUTTURAZIONE E RIQUALIFICAZIONE FUNZIONALE DEGLI EDIFICI "F1" ED "F2" PRESSO IL COMPENSORIO EX OPP DI S. GIOVANNI IN TRIESTE, AD USO DELLA FACOLTA' E DEL DIPARTIMENTO DI PSICOLOGIA

PROGETTO ESECUTIVO

REV.	DATA	DESCRIZIONE - MOTIVO DELLA REVISIONE	REDATTO	CONTROLLATO	APPROVATO
00	22/12/2011	EMISSIONE	BNR	BRG	CLZ
TITOLO ELABORATO			AGGIORNAMENTO		
F1-F2 STATO DI FATTO: RILIEVO STRUTTURALE-MATERICO			NUMERO ELABORATO		
			E.ST.01.02		
			DATA	PRATICA N°	
			22/12/2011	2929	
PERCORSO FILE: Pratiche\2929\DOC\Relazioni esecutivo

RILIEVO GEOMETRICO E MATERICO DELLE STRUTTURE

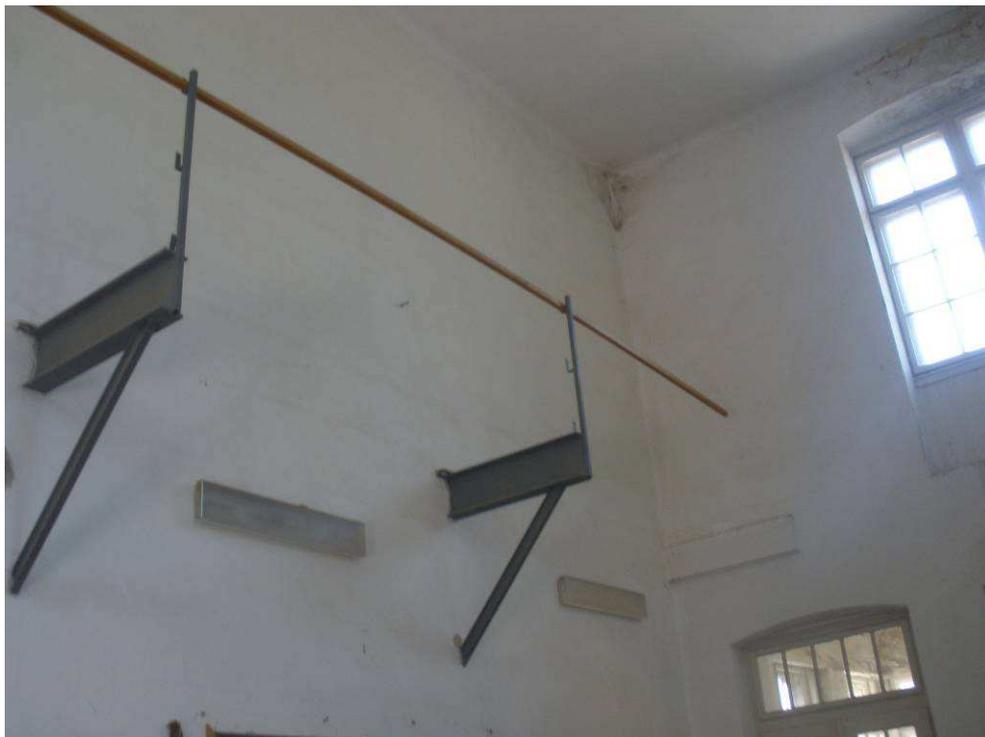
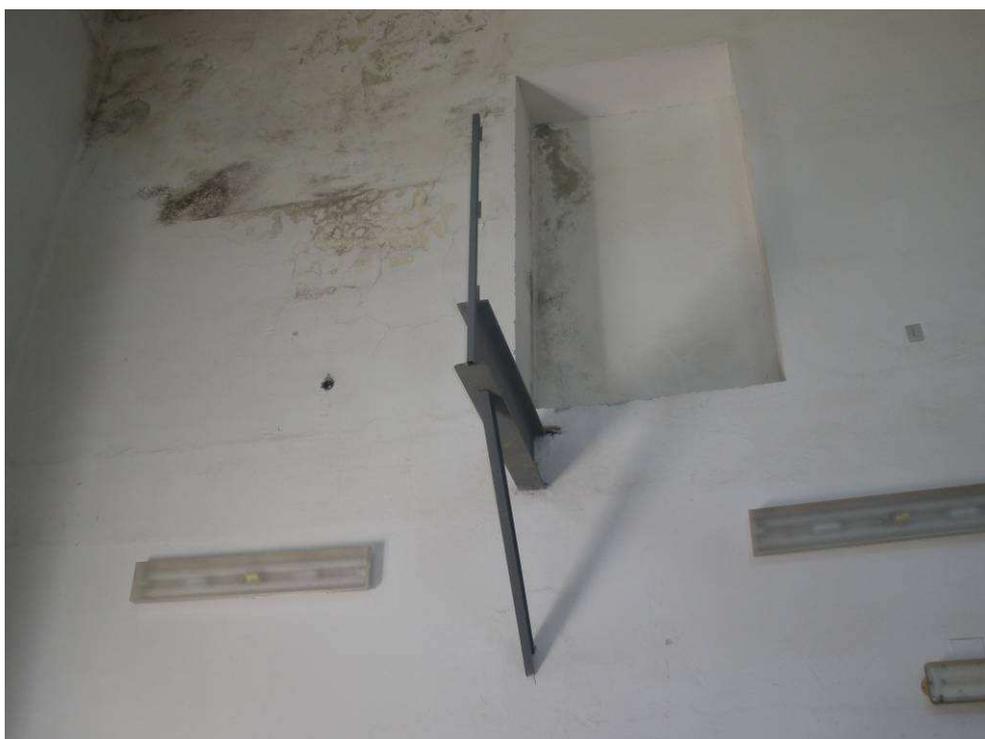
Figura 2-72 Particolari delle putrelle rimaste e loro collegamento

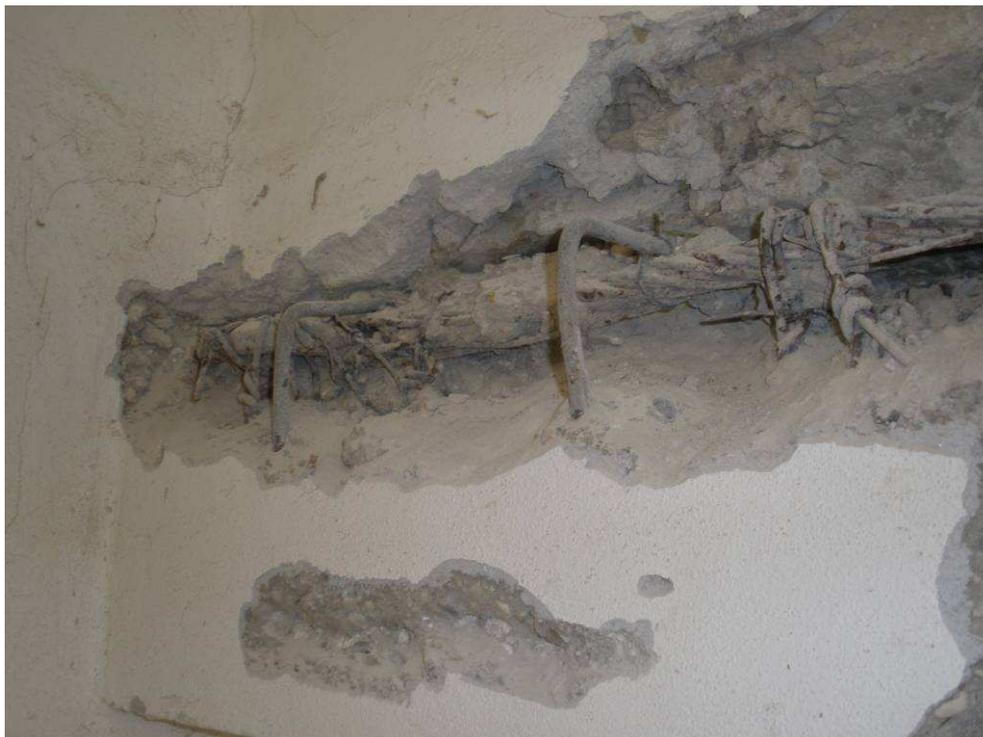
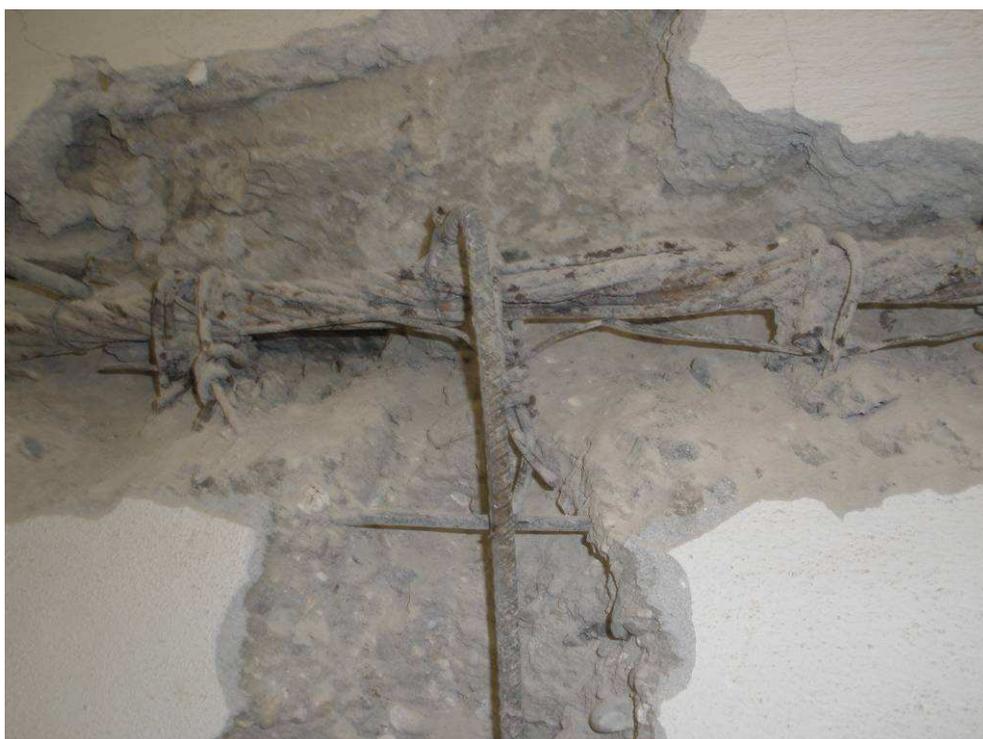
Figura 2-73 Sondaggio sulla parete esterna del locale "Soggiorno" per individuare l'originario collegamento del solaio di piano primo, realizzato secondo il brevetto Matrai, e successivamente demolito.

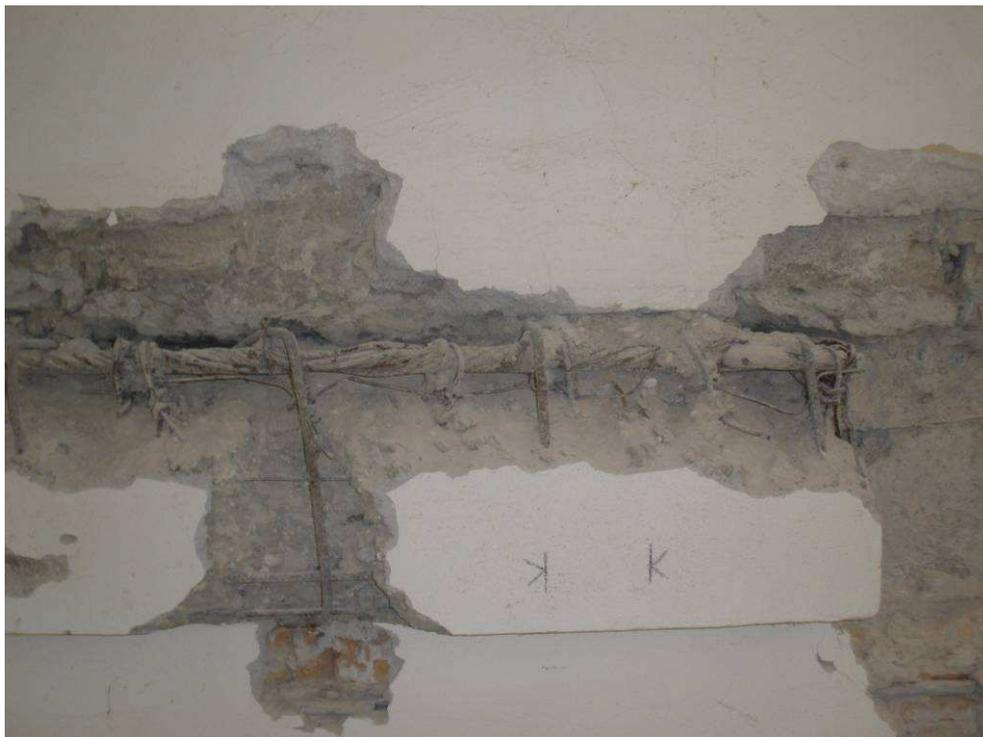
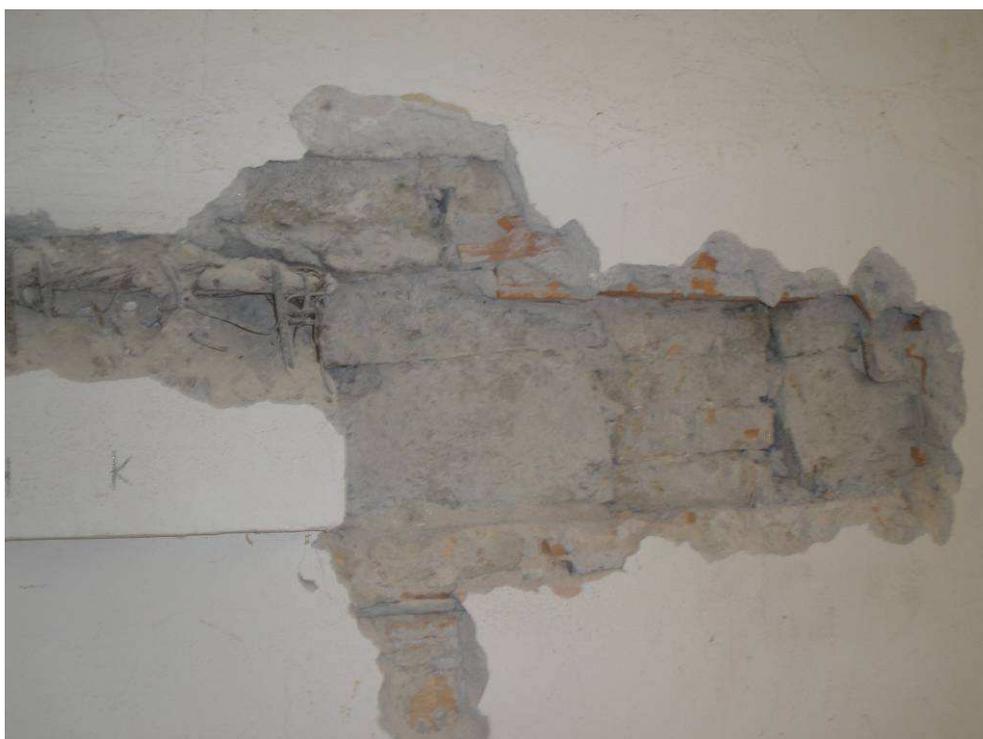
Figura 2-74 Sondaggio sulla parete esterna del locale "Soggiorno" per individuare l'originario collegamento del solaio di piano primo, realizzato secondo il brevetto Matrai, e successivamente demolito.

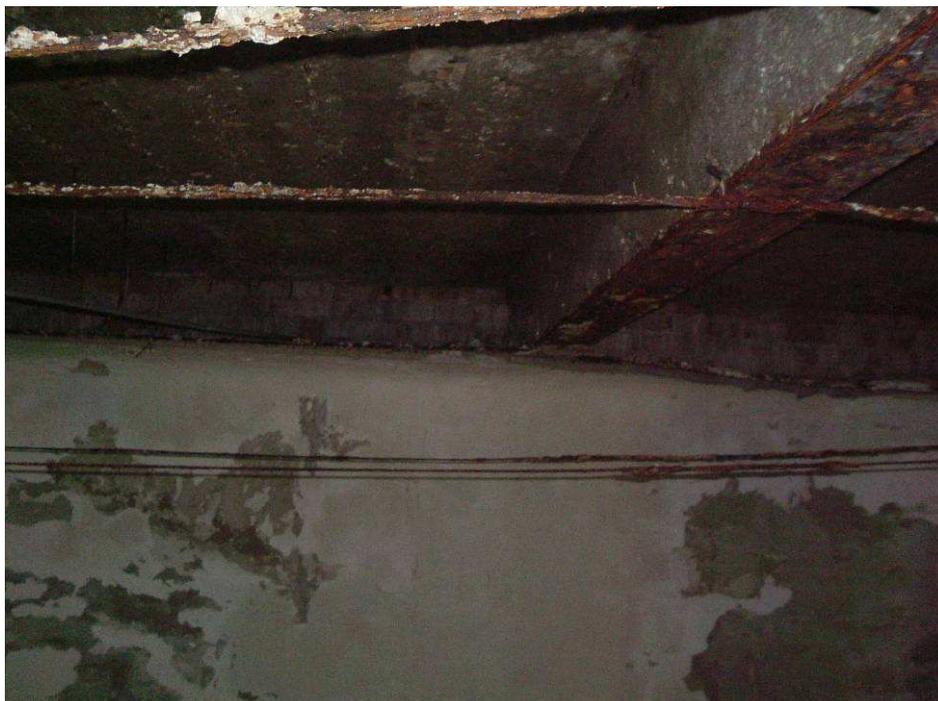
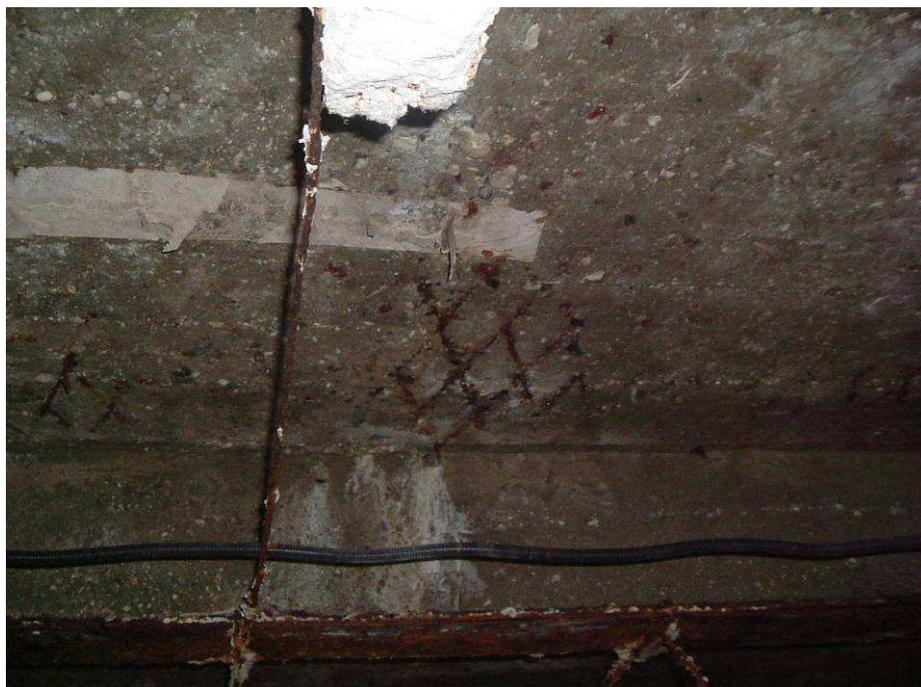
Figura 2-75 Sondaggio sul solaio di piano copertura realizzato nel locale "Dormitorio", in cui si è messa in evidenza una putrella e l'armatura della soletta.

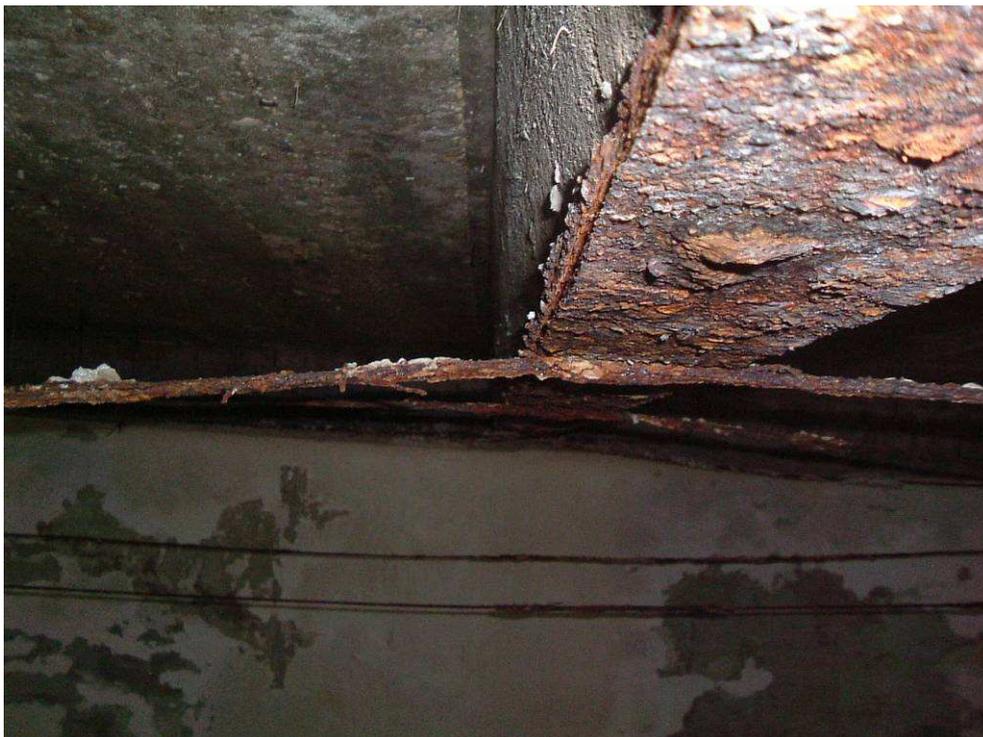
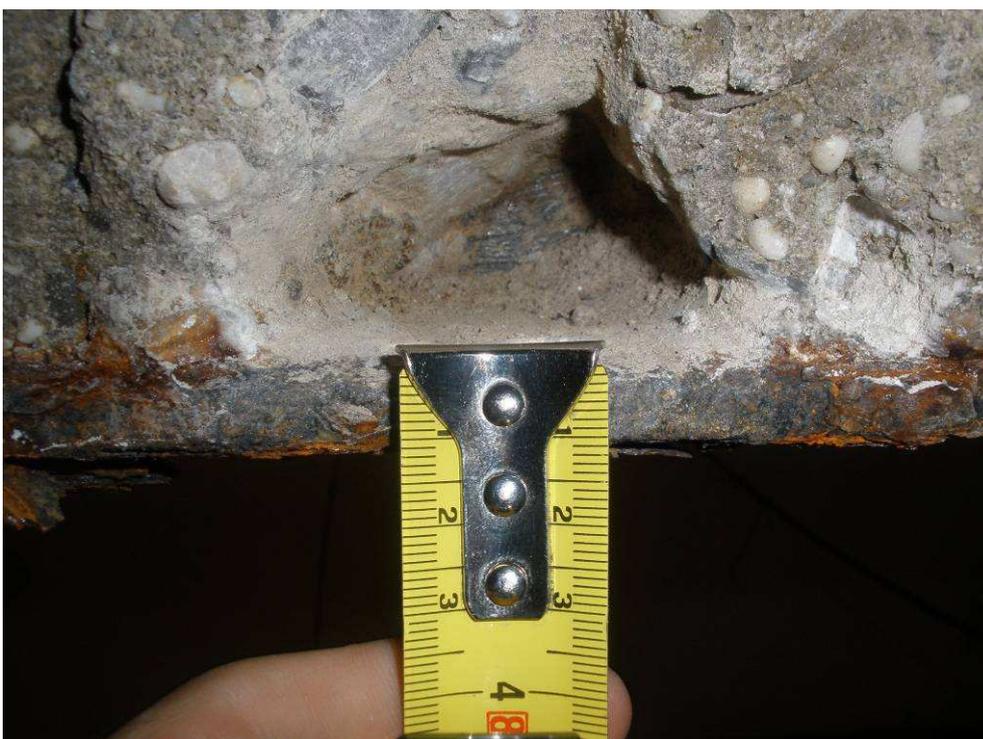
Figura 2-76 Sondaggio sul solaio di piano copertura realizzato nel locale "Dormitorio", in cui si è messa in evidenza una putrella e l'armatura della soletta.

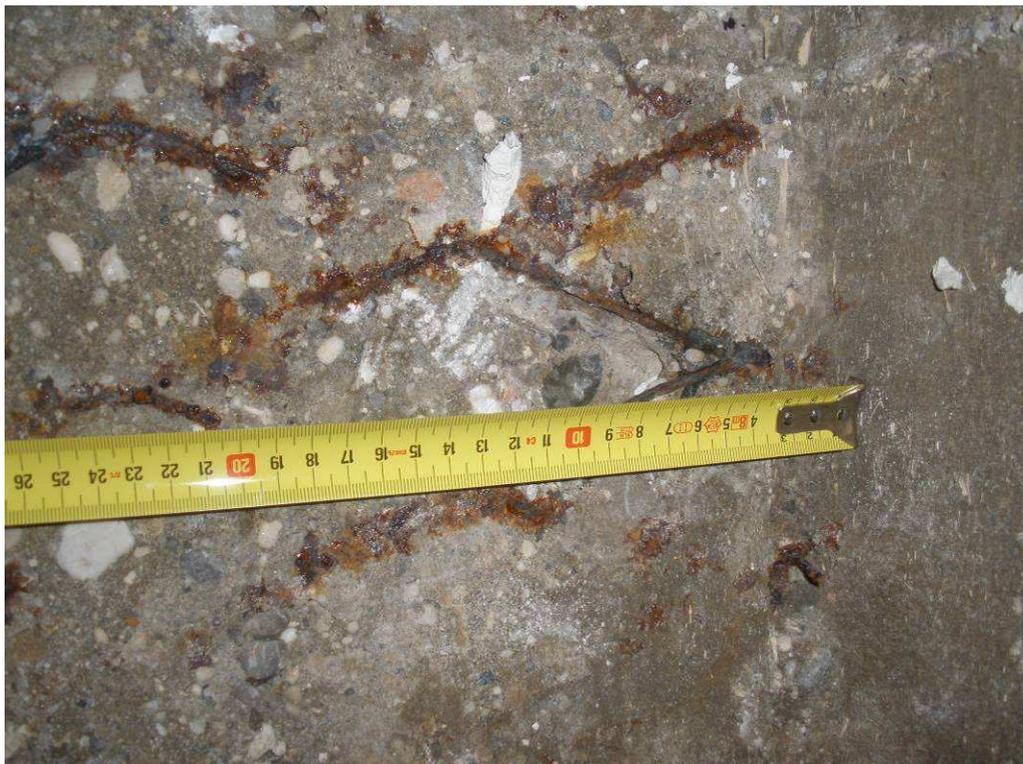
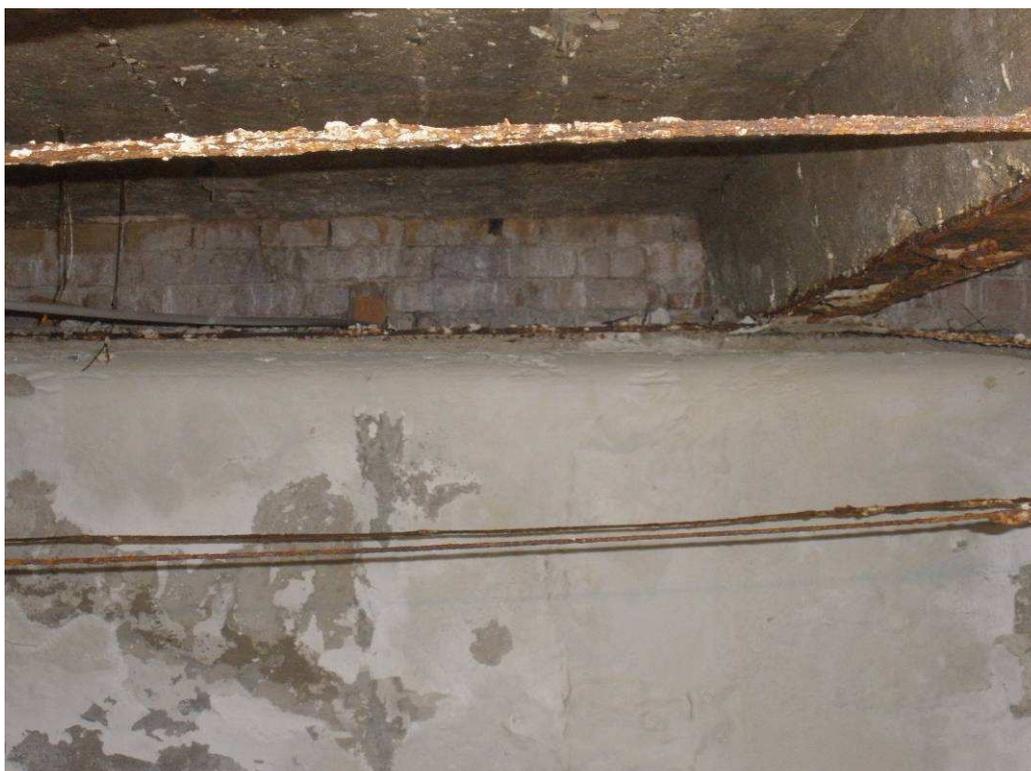
Figura 2-77 Vista del solaio di copertura del corridoio.

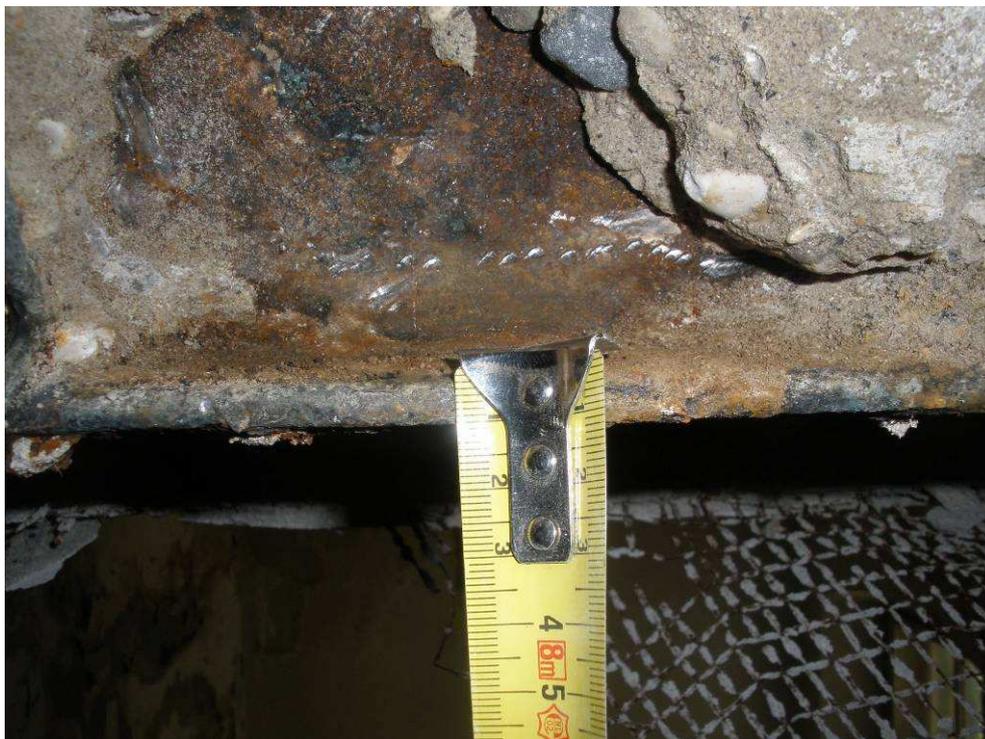
Figura 2-78 Sondaggio sul solaio di copertura del corridoio, in cui si è messa in luce una putrella e la struttura di sostegno del controsoffitto.

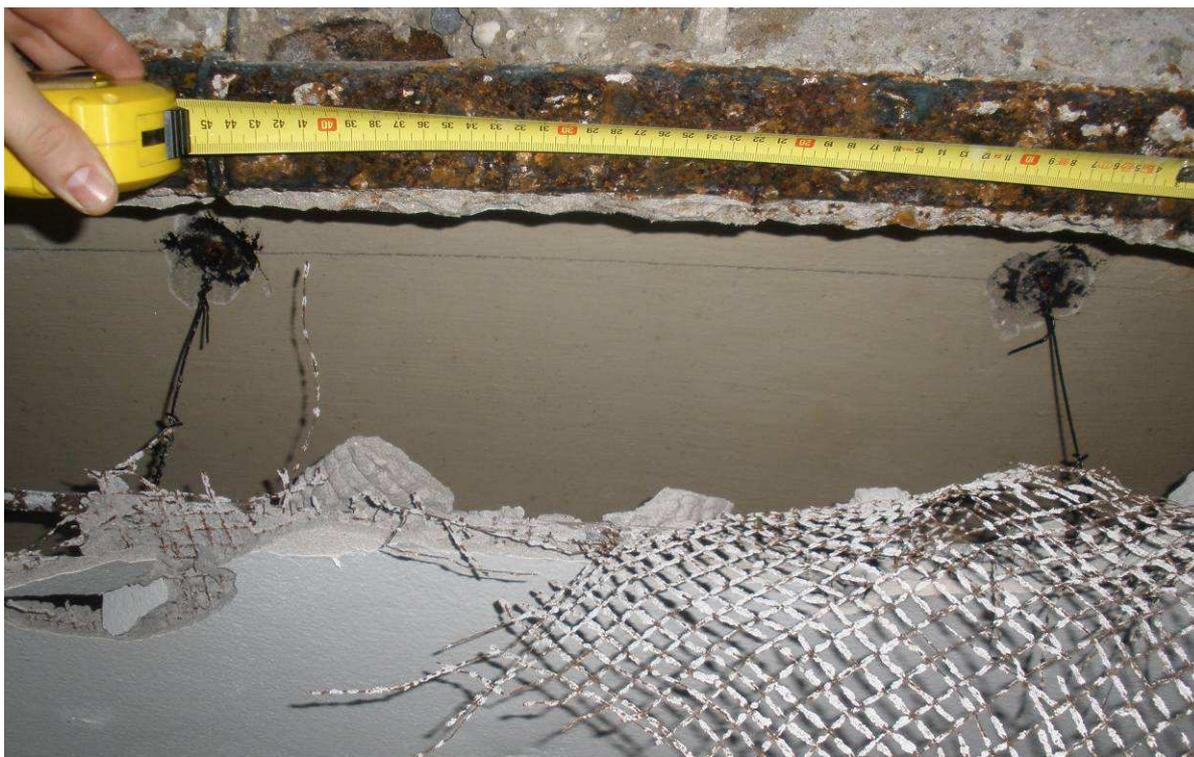
Figura 2-79 Sondaggio sul solaio di copertura del corridoio, in cui si è messa in luce una putrella e la struttura di sostegno del controsoffitto.

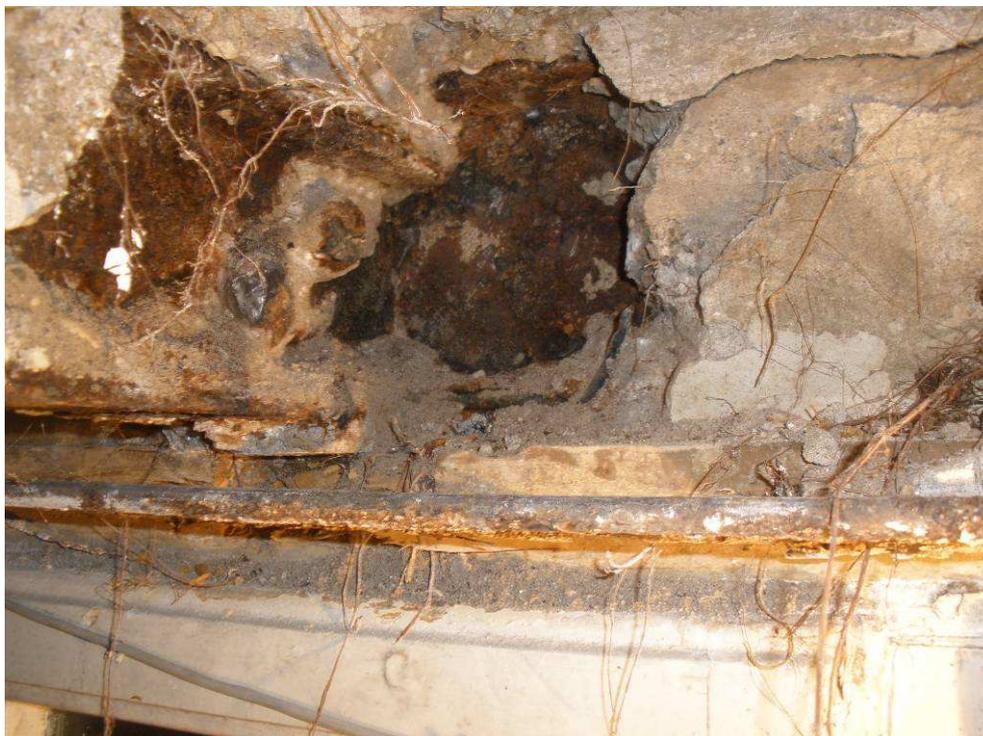
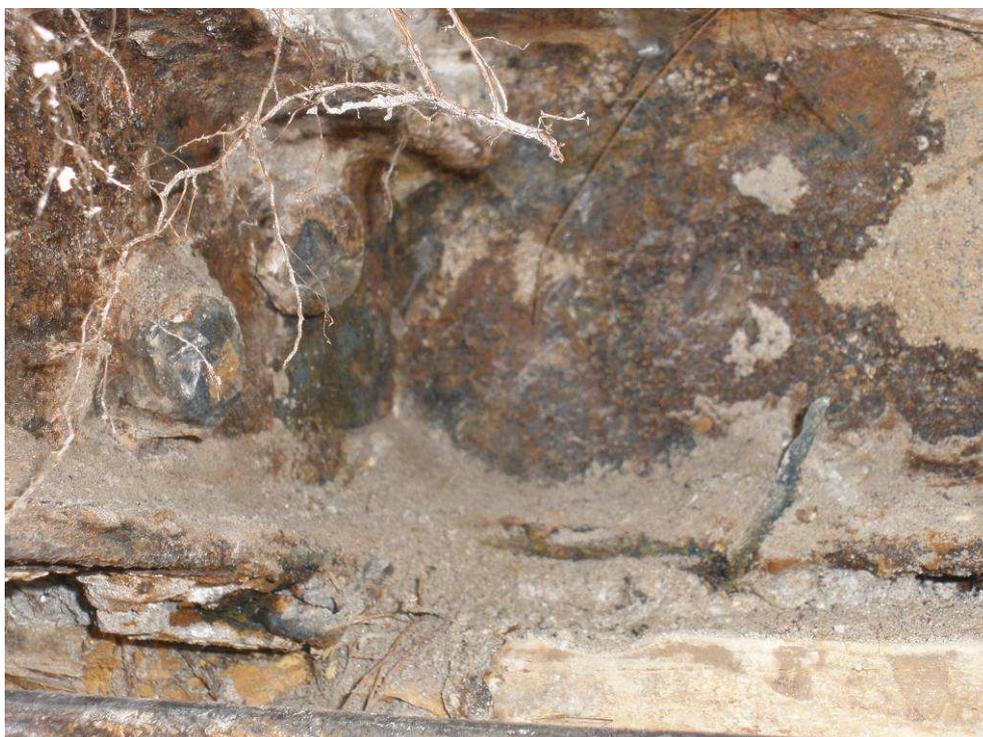
2.2.23 R.B.23 – SONDAGGIO

Figura 2-81 Sondaggio sul solaio di copertura del corridoio in corrispondenza dell'ultima rampa di scale.

Oltre allo stato di degrado della struttura testimoniato dalla presenza delle radici di alcune piante infestanti, sono state messe in luce le putrelle. In particolare questa foto illustra il collegamento bullonato fra gli elementi.

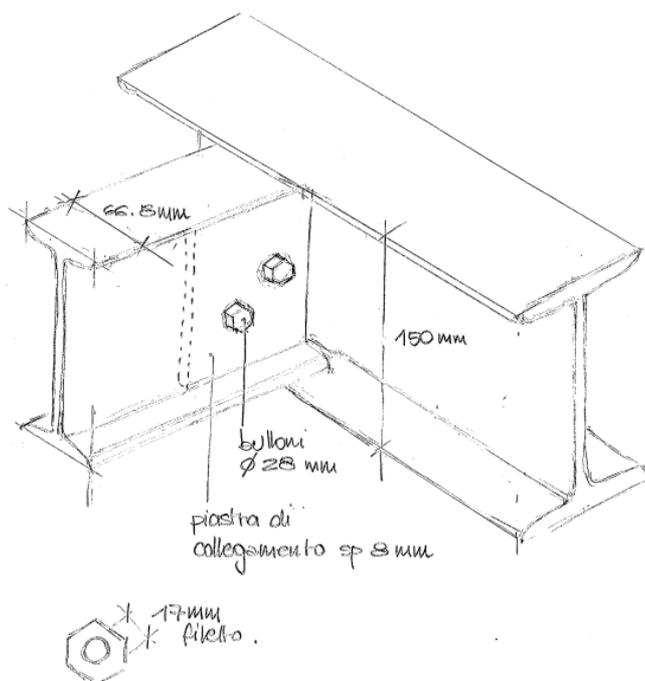
Figura 2-82 Dimensioni degli elementi rilevati.

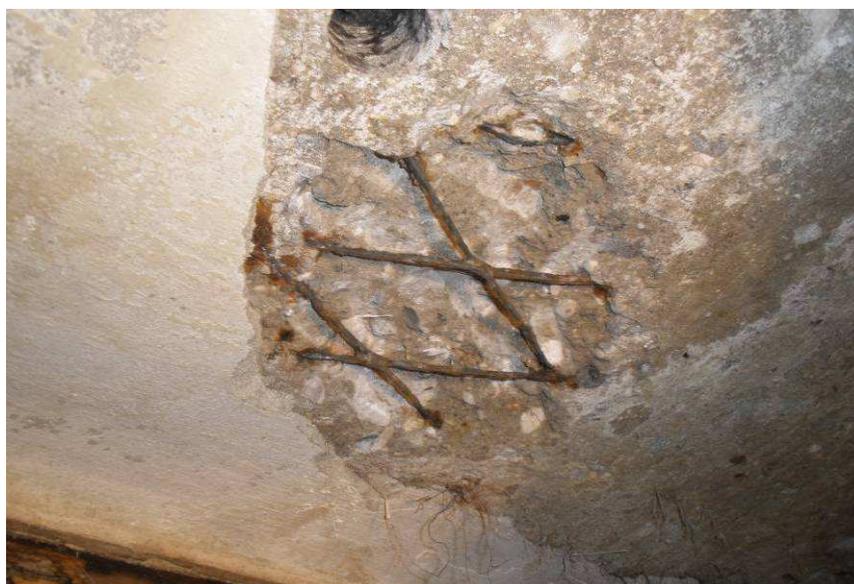
Figura 2-83 Sondaggi realizzato sul solaio di copertura in cui si mette in luce la presenza di una rete metallica nella soletta.

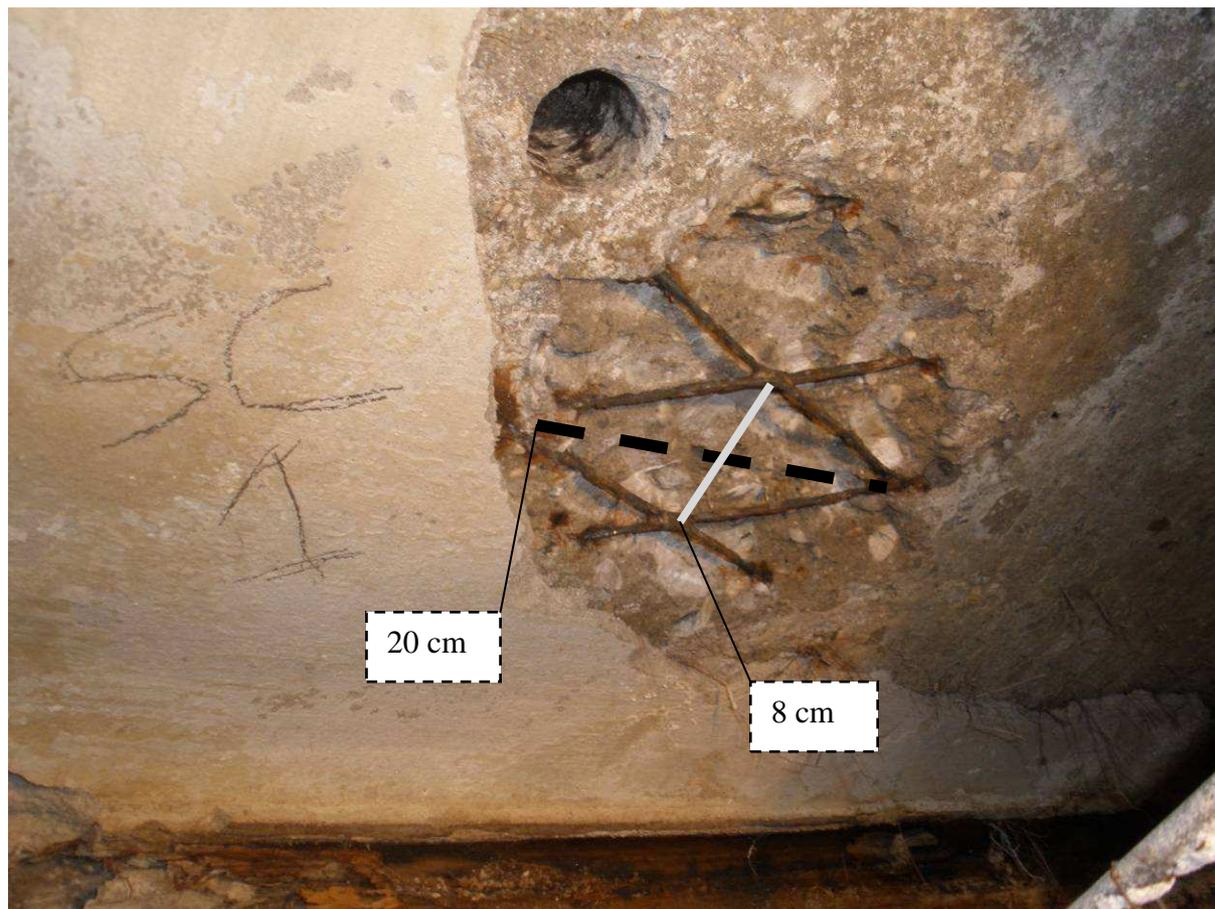
Figura 2-84 Sondaggio a soffitto sul solai di copertura del corridoio, per valutare lo spessore della soletta e la tipologia di armatura. La soletta ha uno spessore di 6cm di calcestruzzo ed è armata con una rete a losanghe di dimensione 8x20 cm.

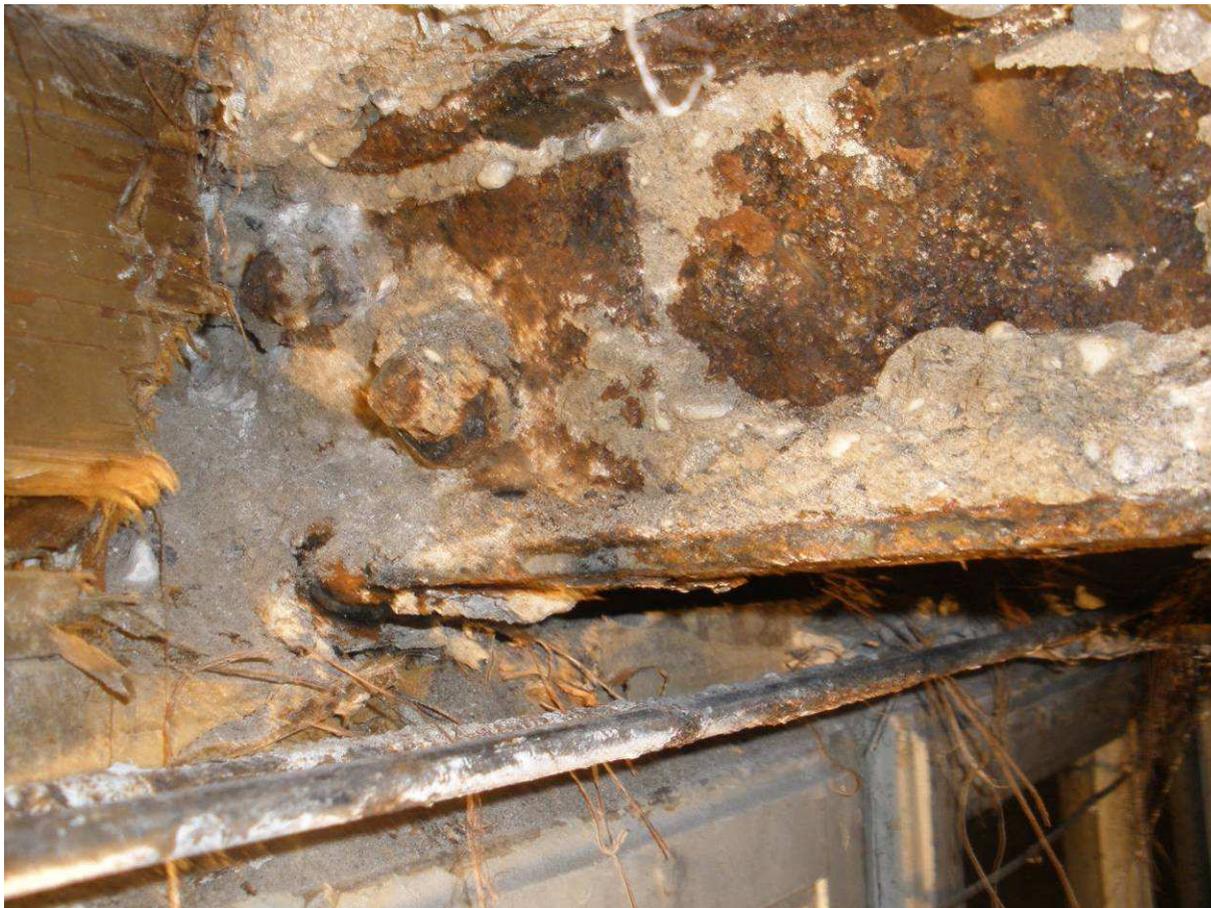
Figura 2-85 Sondaggio realizzato sul solaio di copertura del corridoio in cui si mette in luce il collegamento bullonato delle putrelle.

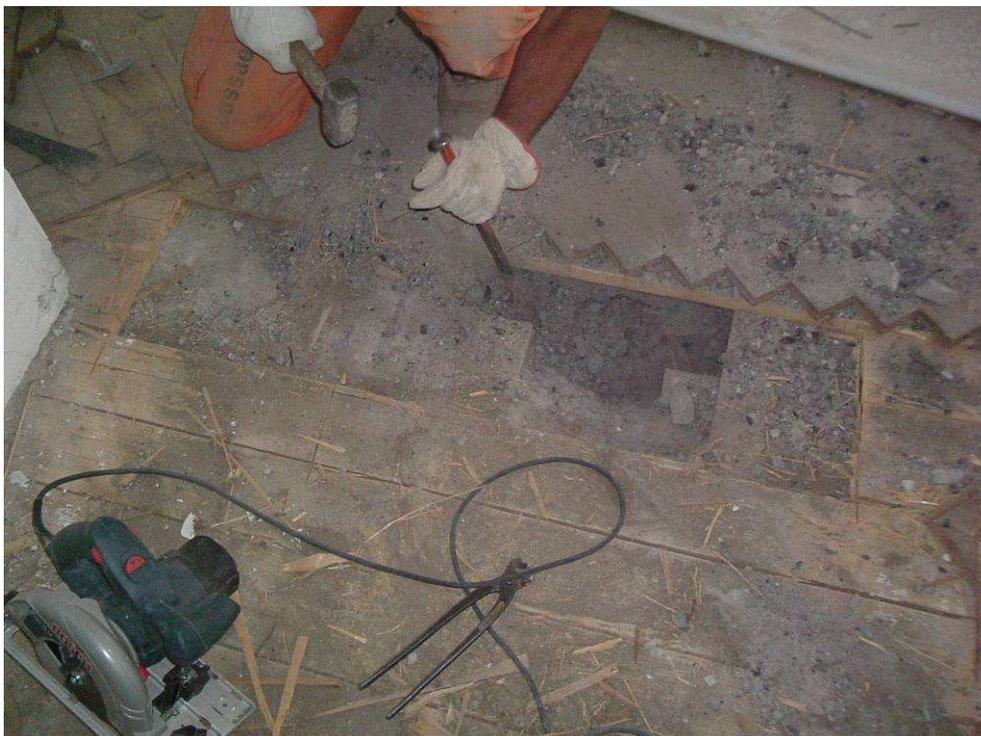
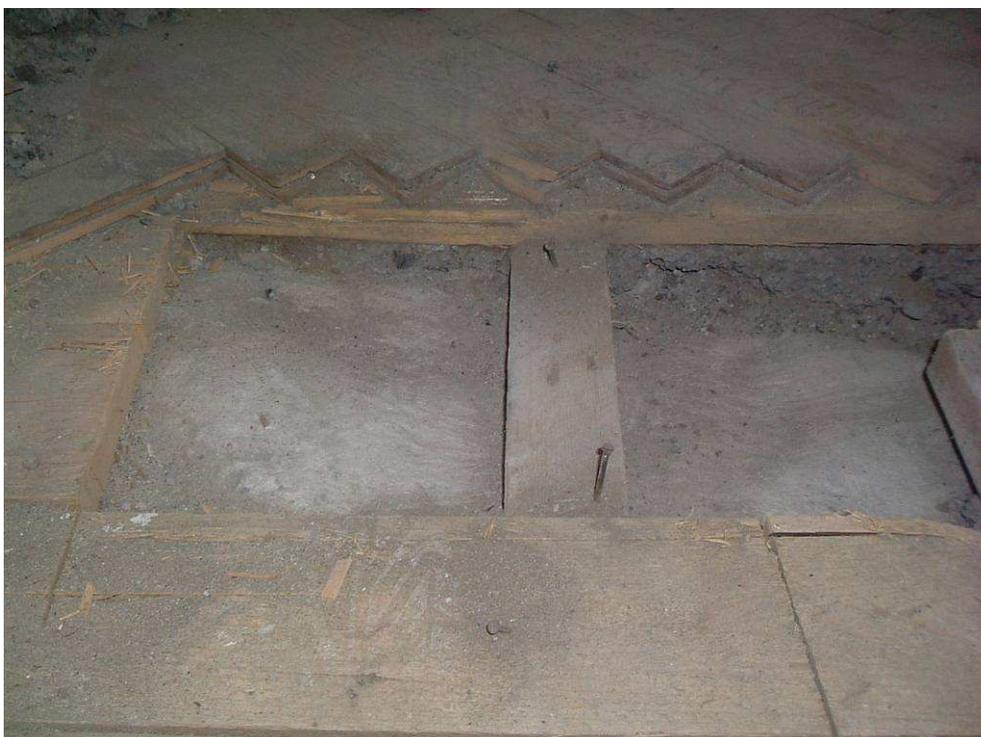
2.2.25 R.B.25 – SONDAGGIO

Figura 2-86 Demolizione della pavimentazione esistente e degli strati superiori di riempimento.

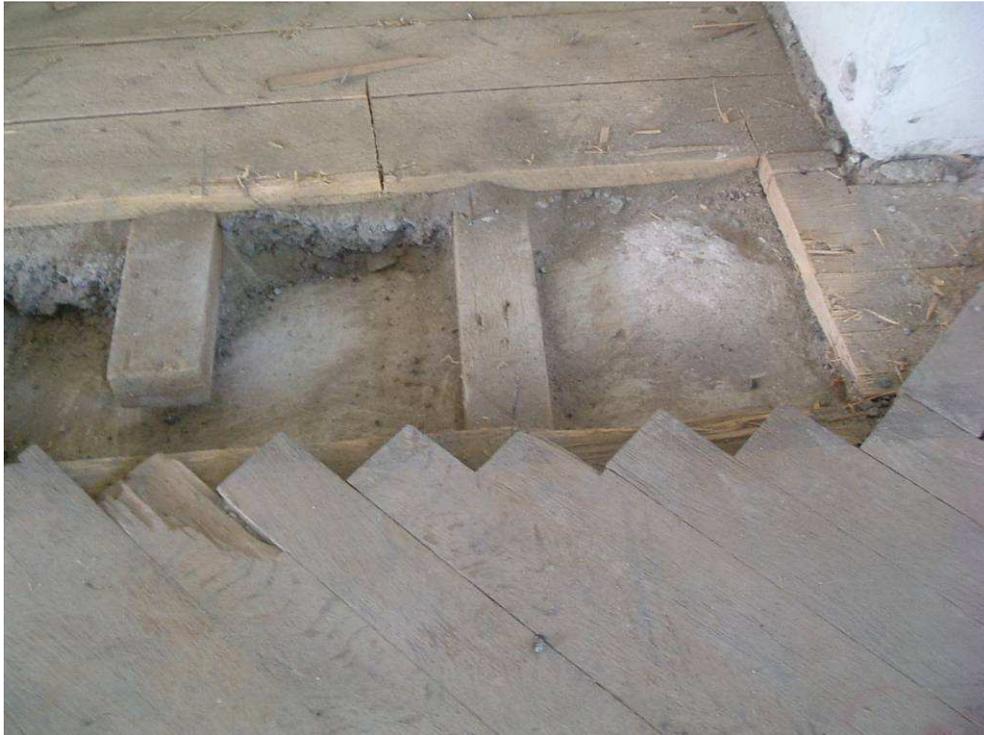
Figura 2-87 Stratigrafia della parte superiore del solaio.

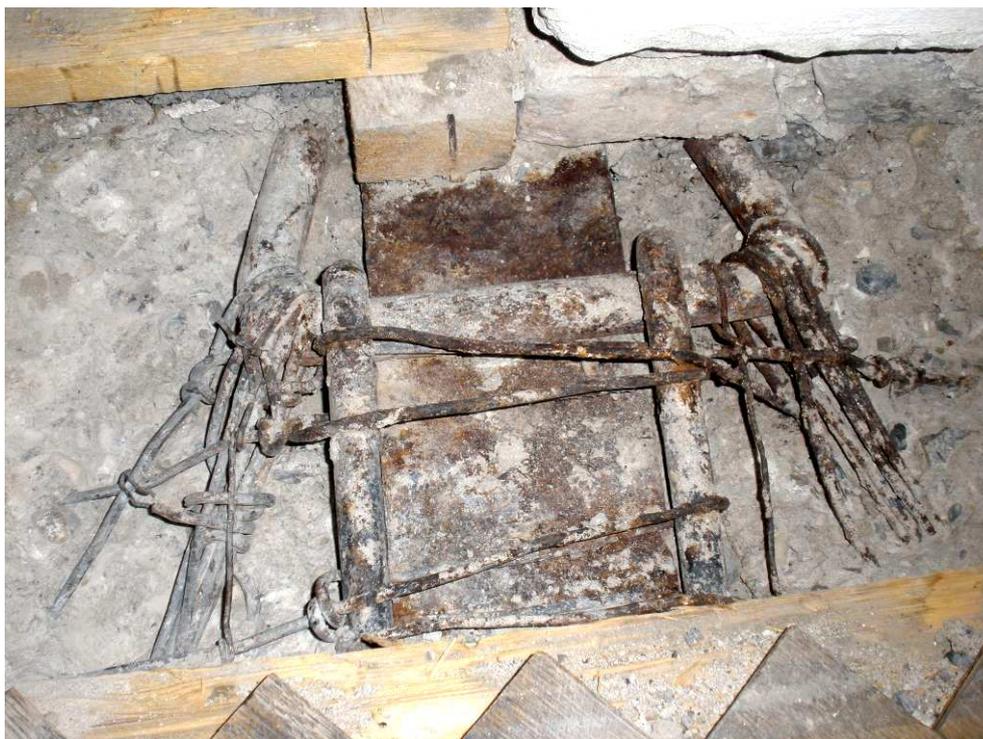
Figura 2-89 Sondaggio a pavimento realizzato sull'estradosso del solaio di piano primo nel locale "Dormitorio". In questo sondaggio si mette in luce la parte superiore del collegamento tra le barre di armatura e la trave metallica portante.

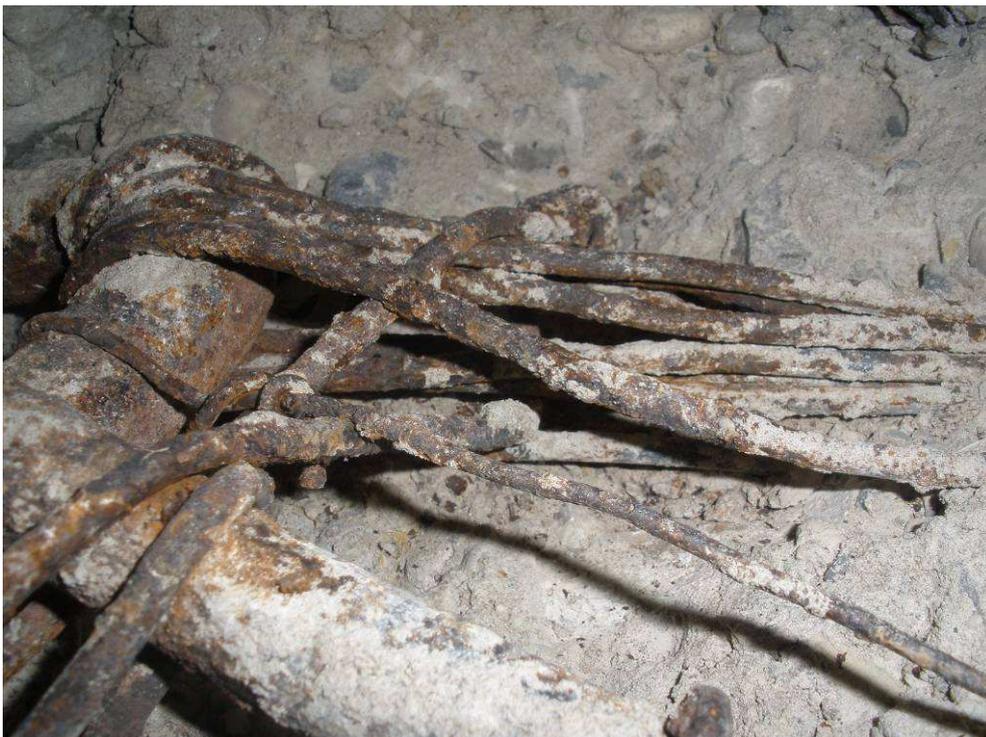
Figura 2-91 Armatura presente nella soletta.

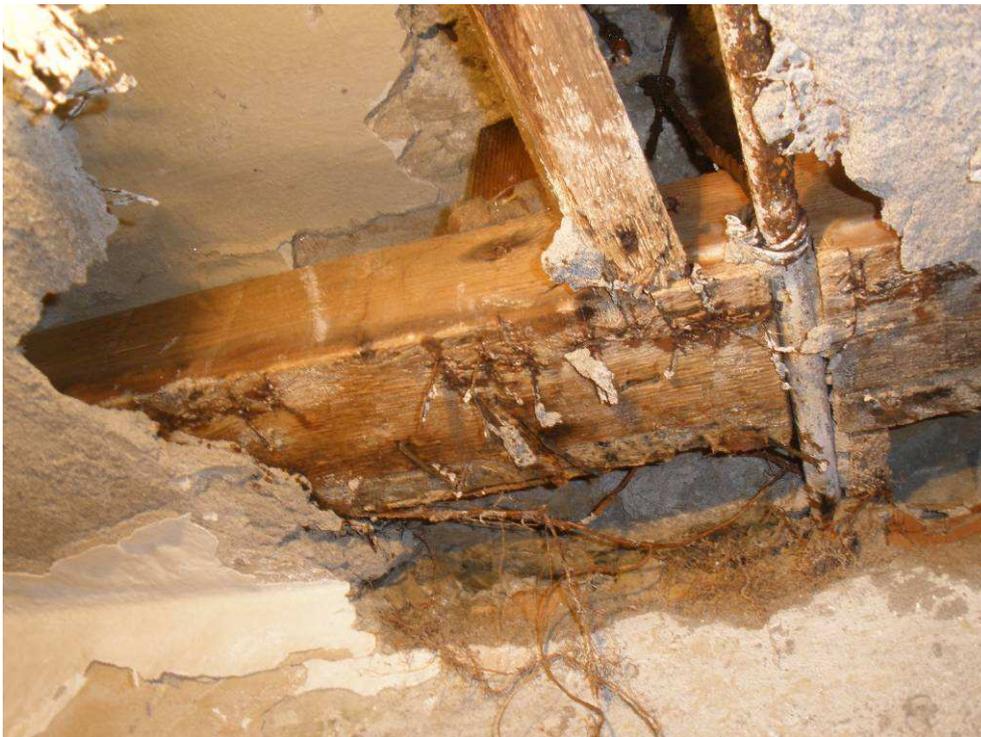
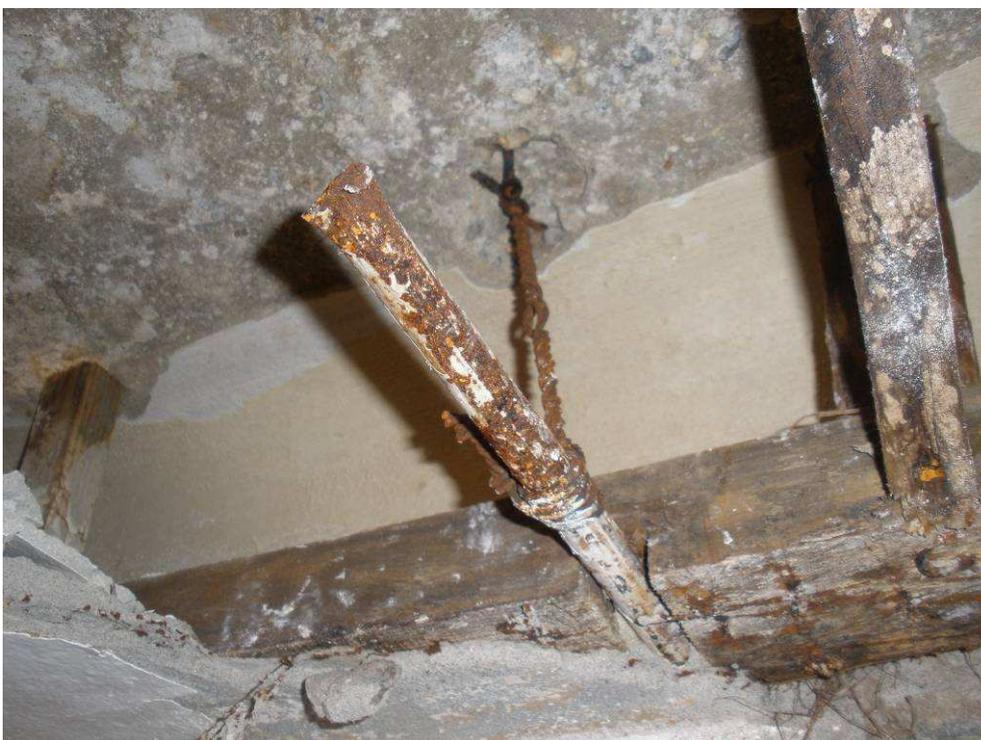
2.2.26 R.B.26 – SONDAGGIO

Figura 2-92 Sondaggio a soffitto realizzato sul solaio di copertura del corridoio in cui si mette in luce la presenza di un travetto ligneo a cui è stato collegato il controsoffitto.

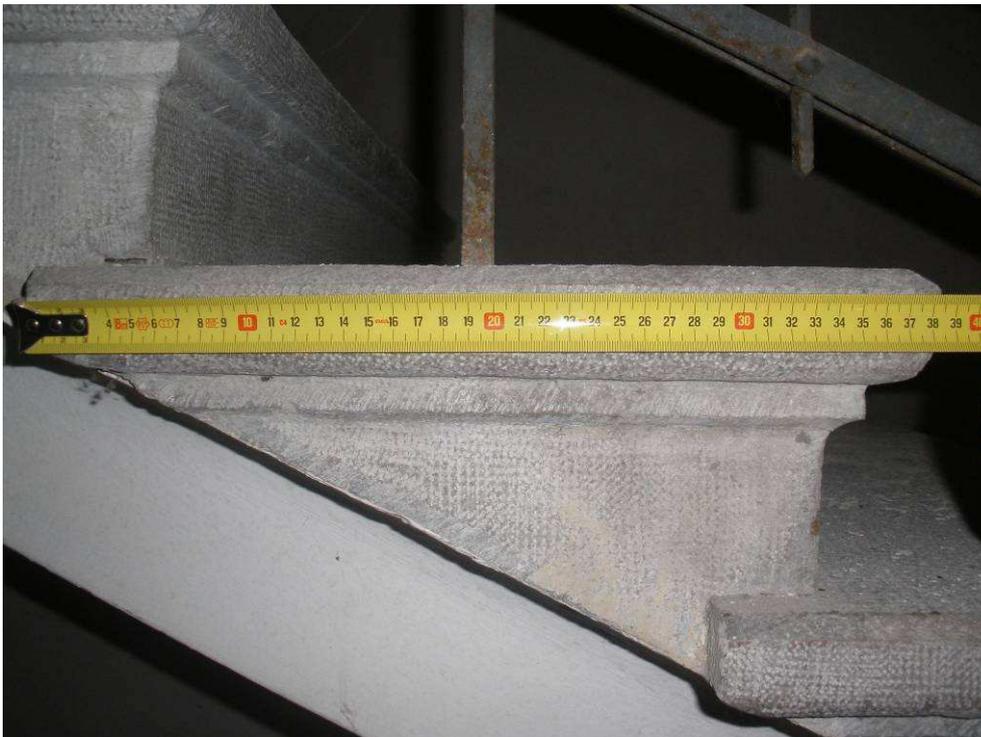
2.2.27 R.B.27 – SONDAGGIO

Figura 2-93 Sondaggio e rilievi realizzati sulla struttura della scala interna. Particolare del gradino.

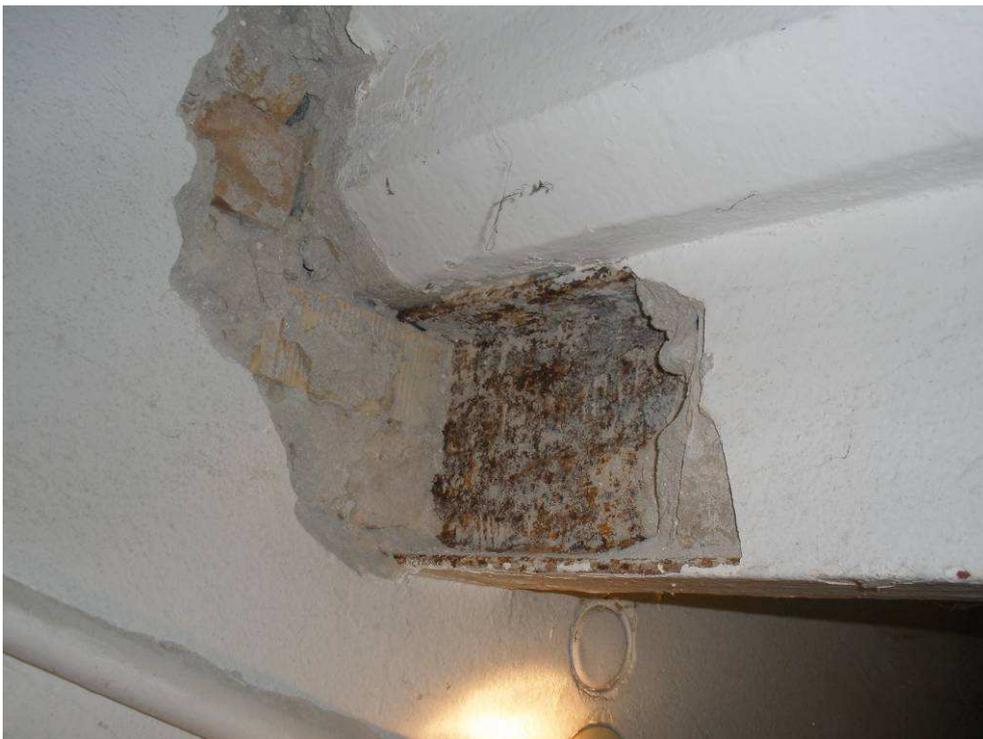
Figura 2-95 Particolare di collegamenti tra putrella del pianerottolo e muratura portante.

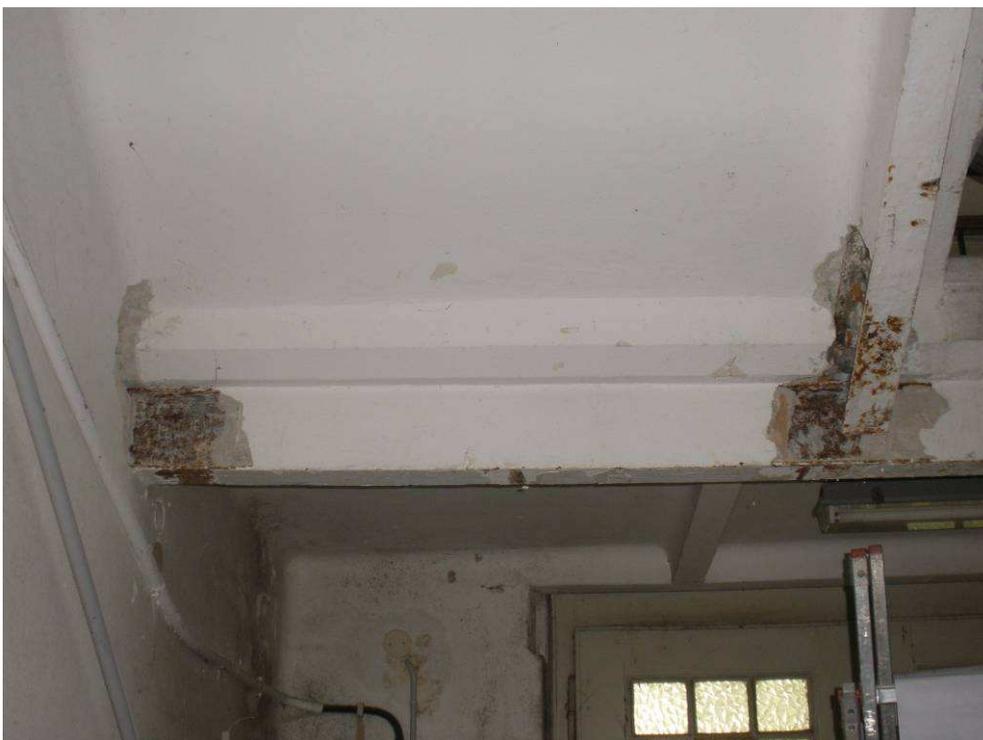
Figura 2-96 Strutture di sostegno del pianerottolo
