LAVORI DI RISTRUTTURAZIONE E RIQUALIFICAZIONE FUNZIONALE DEGLI EDIFICI "F1" ED "F2" PRESSO IL COMPENSORIO EX OPP DI S. GIOVANNI IN TRIESTE, AD USO DELLA FACOLTA' E DEL DIPARTIMENTO DI PSICOLOGIA

PROGETTO ESECUTIVO

REV.	DATA	DESCRIZIONE - MOTIVO DELLA REVISIONE	REDATTO	CONTROLLATO	APPROVATO
00	22/12/2011	EMISSIONE	BNR	BRG	CLZ
TITOLO ELABORATO			AGGIORNAMENTO		
F1-F2 STATO DI FATTO: RILIEVO STRUTTURALE-MATERICO			NUMERO ELABORATO		
			E.ST.01.02		
			DATA	PRATICA N°	
			22/12/2011	2929	
PERCORSO FILE: Pratiche\2929\DOC\Relazioni esecutivo

RILIEVO GEOMETRICO E MATERICO DELLE STRUTTURE

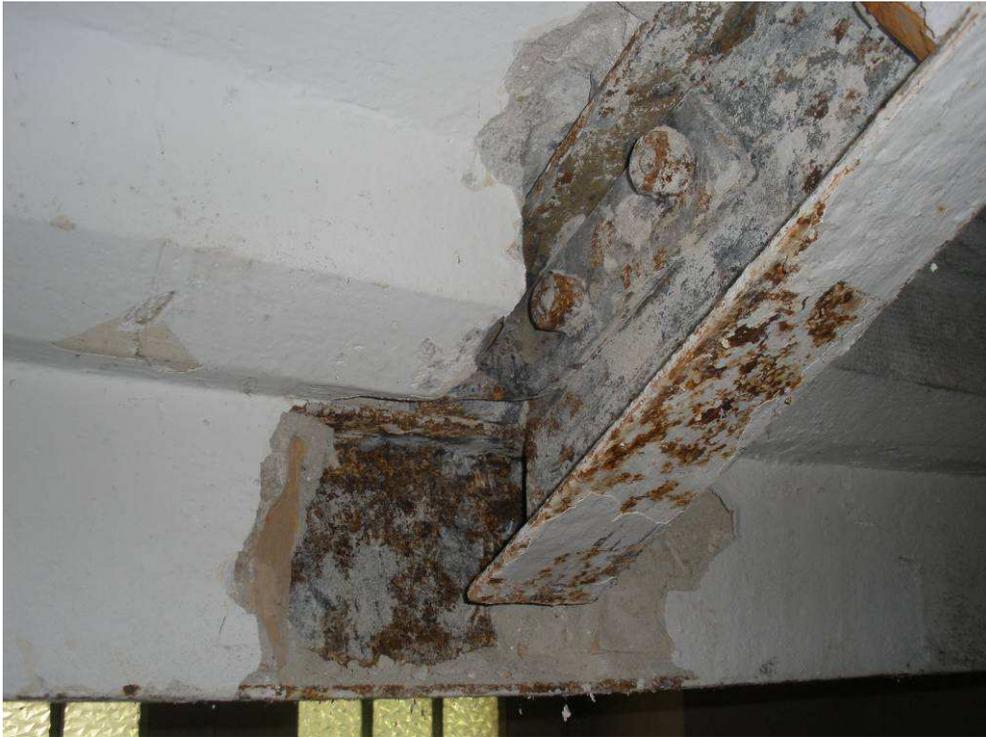
Figura 2-99 Trave portante della scala che sorregge la rampa tra pianerottolo e piano primo.

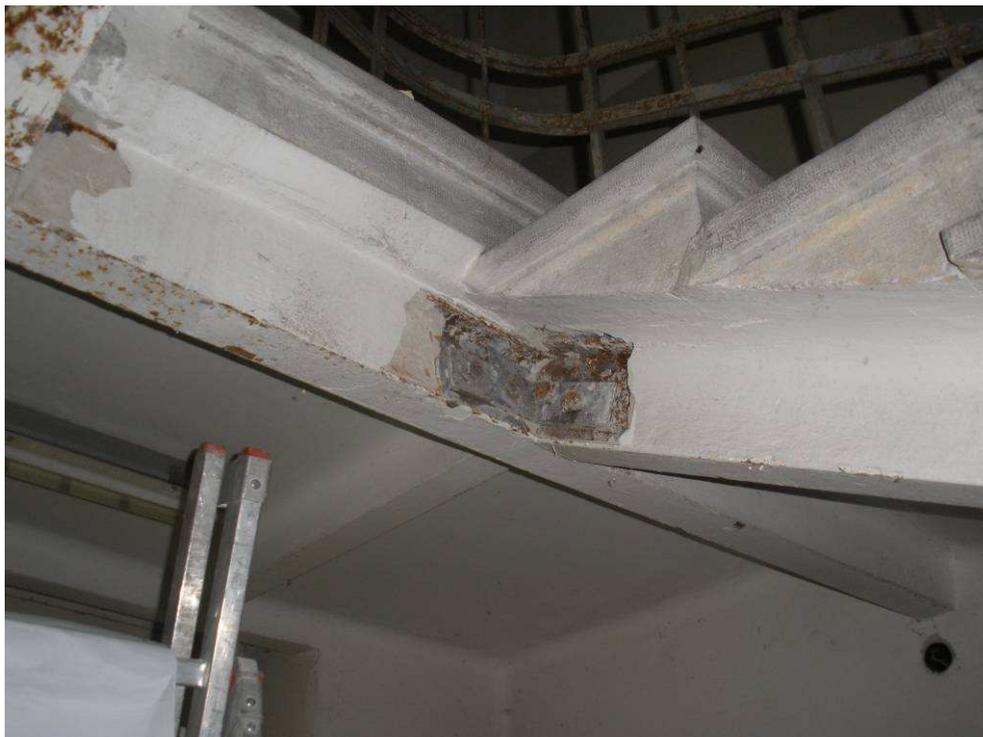
Figura 2-101 Trave a sostegno della rampa che va da piano terra al pianerottolo.

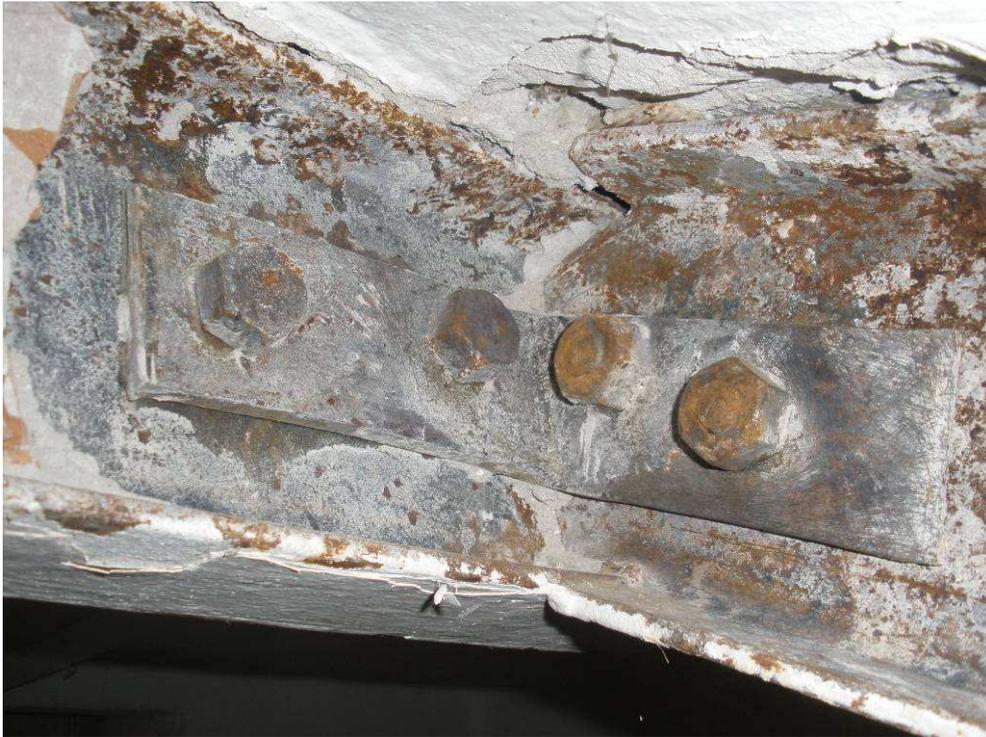
Figura 2-103 Collegamento tra elementi portanti della scala.

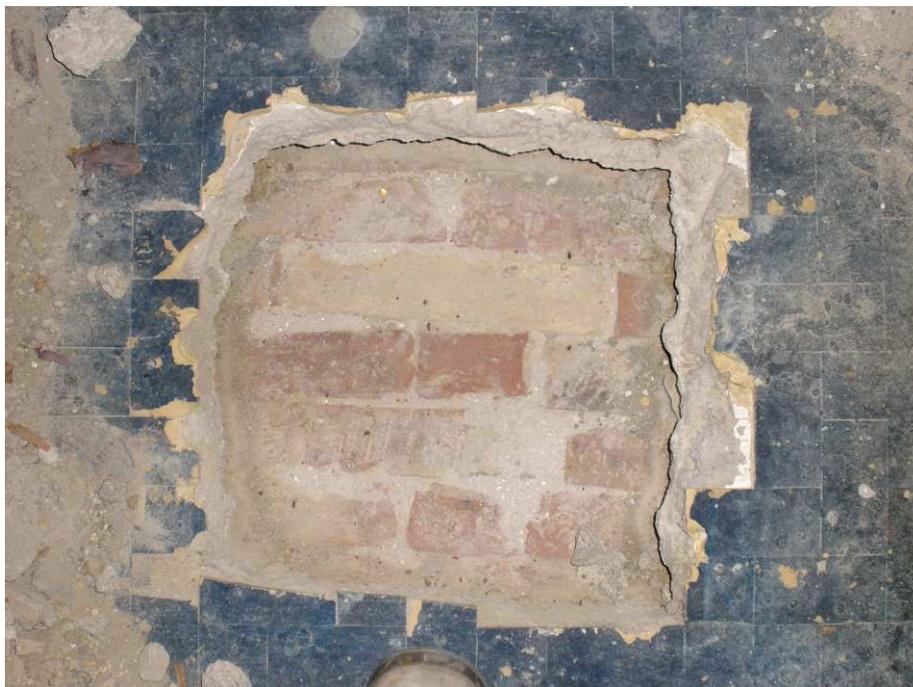
2.2.28 R.B.28 – SONDAGGIO

Figura 2-104 Sondaggio a pavimento sul solaio di piano terra in corrispondenza della mezzeria delle volte in muratura del corridoio.

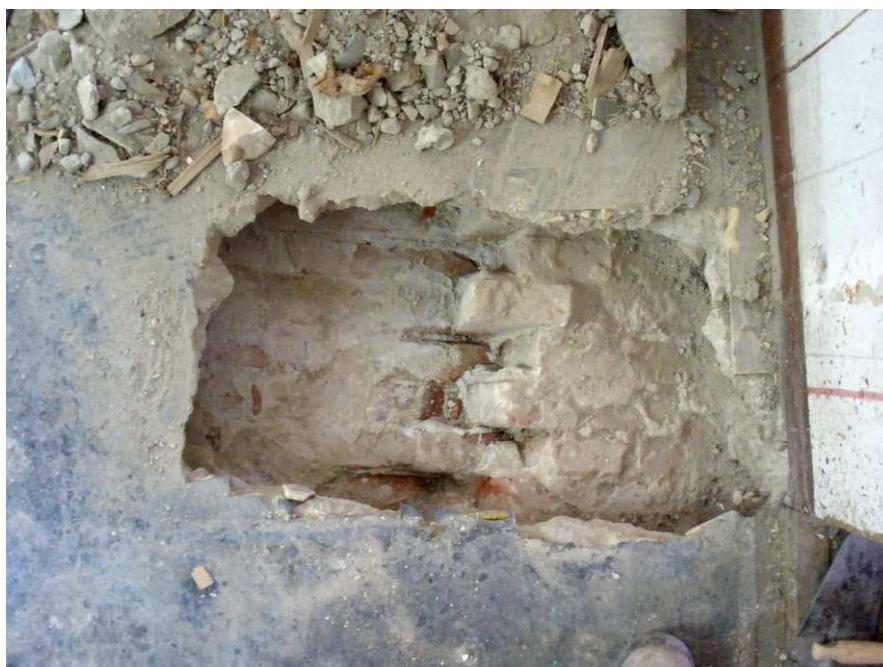
Figura 2-105 Sondaggio a pavimento sul solaio di piano terra in corrispondenza dell'appoggio delle volte in muratura del corridoio.

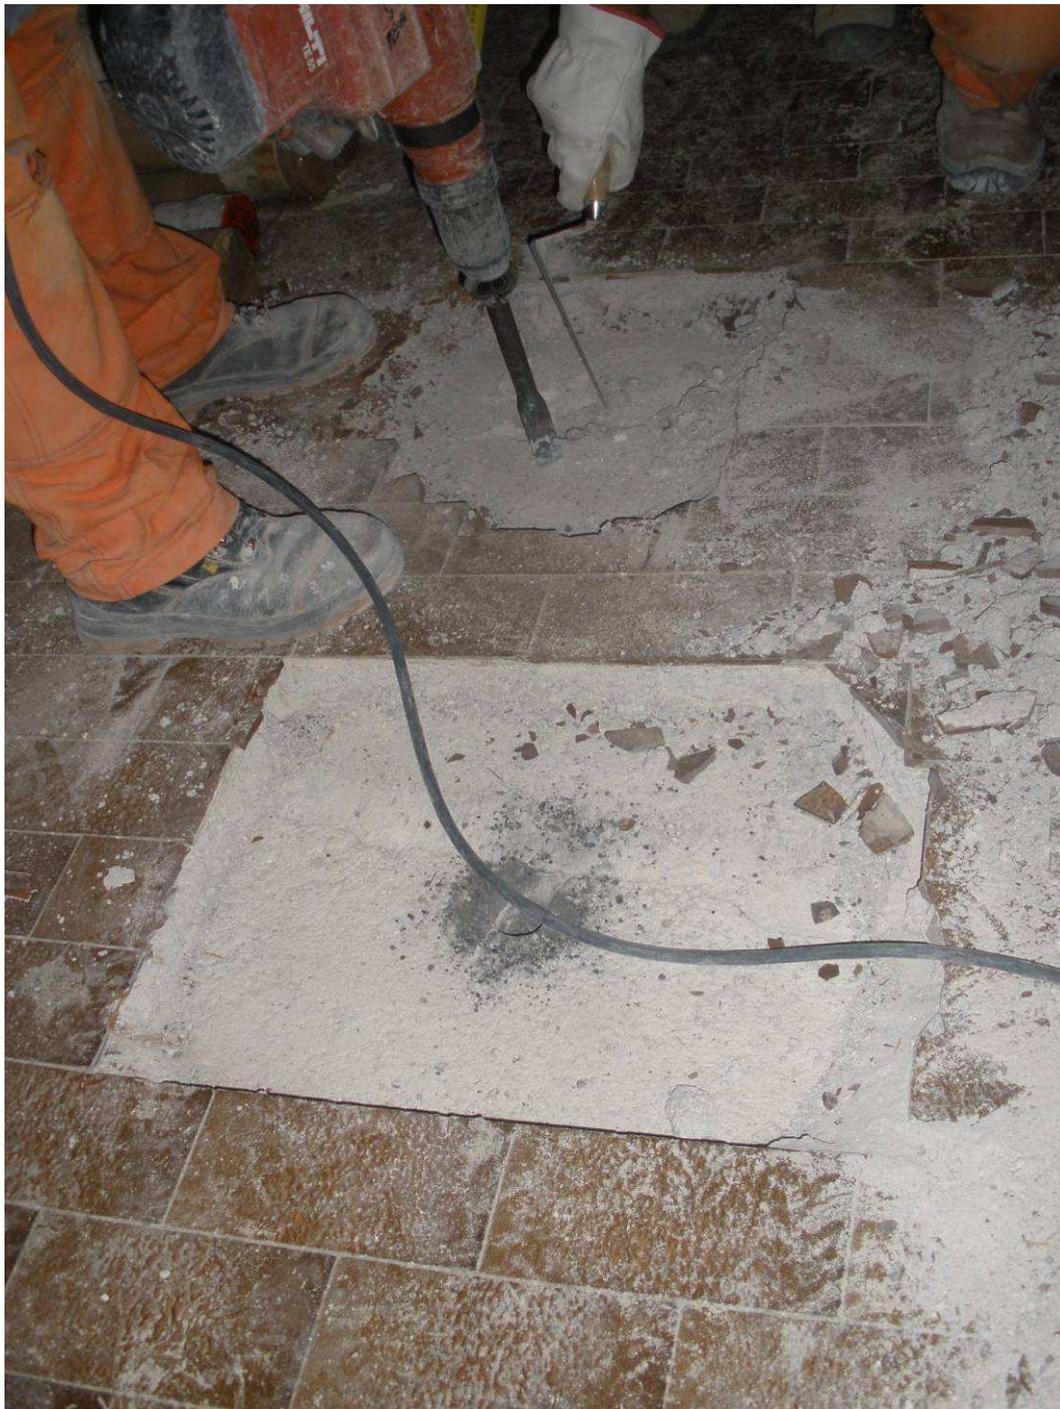
Figura 2-108 Sondaggio a pavimento sul solaio di piano terra in corrispondenza del locale "Refettorio".

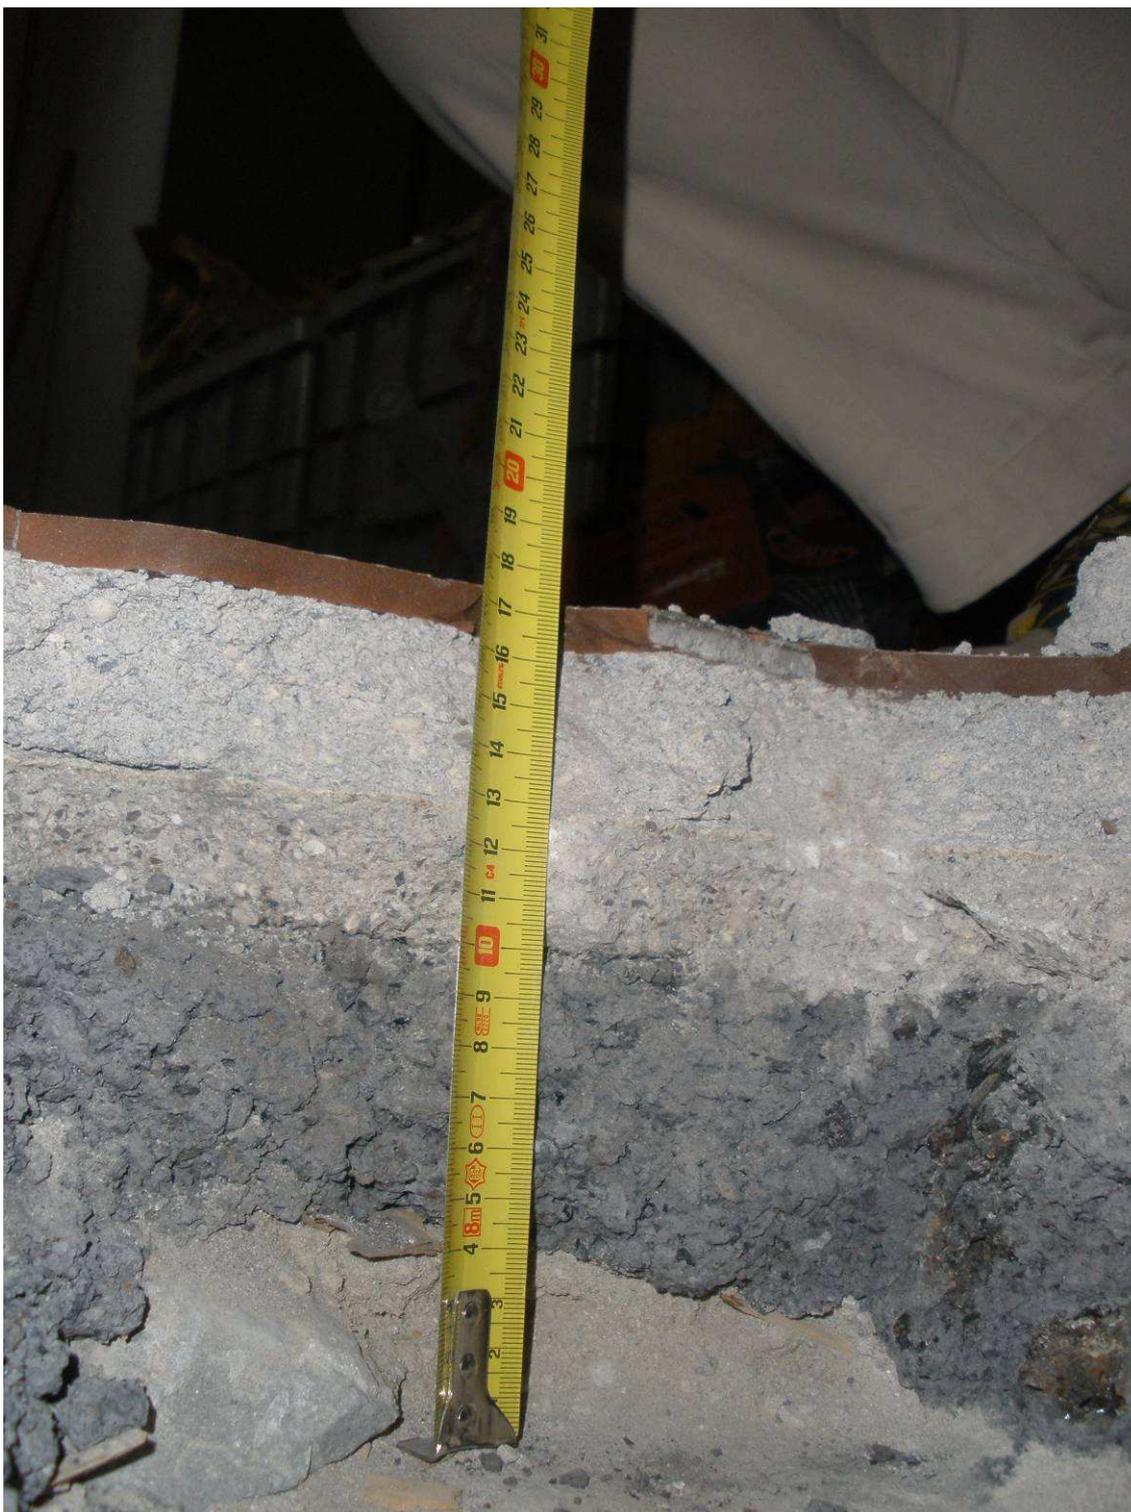
Figura 2-109 Stratigrafia della pavimentazione, composta da 1 cm di gres, 3,5 cm di malata di allettamento, e 4,5 cm di calcestruzzo alleggerito. La struttura portante del solaio è di tipo Matrai, come evidenziato nella piante allegate.

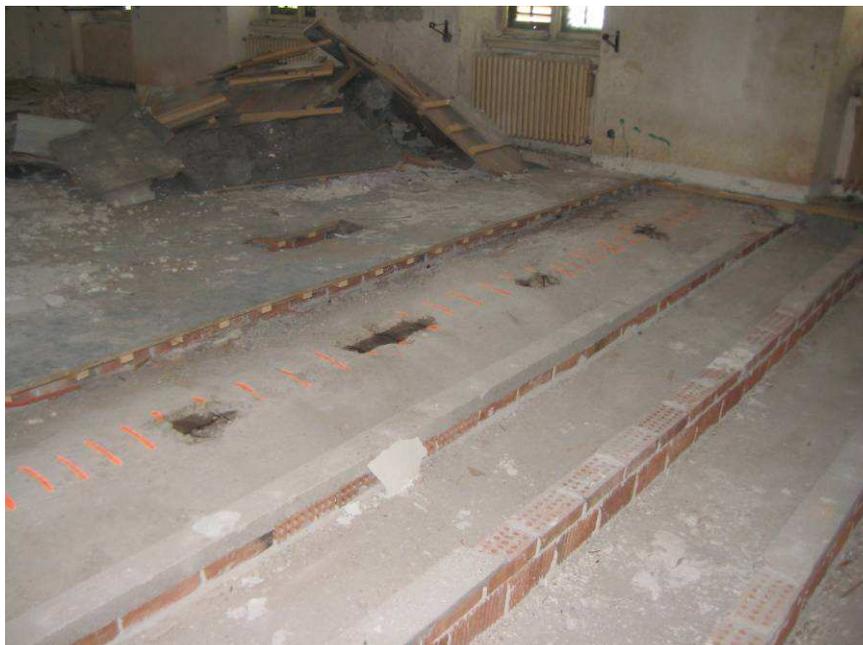
2.3.1 R.C.1 – SONDAGGIO

Figura 2-111 Sondaggio nel solaio del piano primo in cui è stato rimosso il pavimento in legno e si può vedere i muretti che lo sostengono. Sono stati eseguito dei fori per individuare le caratteristiche del solaio Matrai tipo 3.

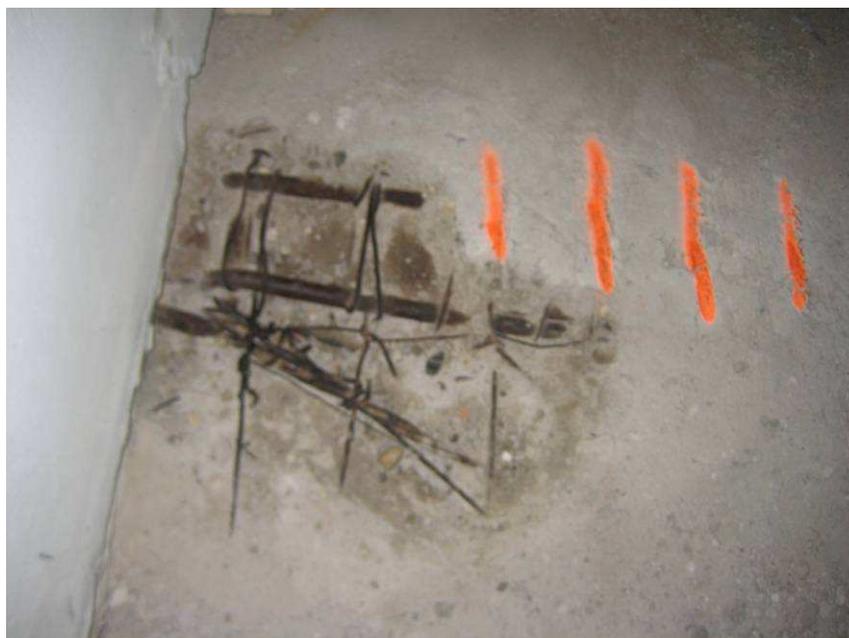
Figura 2-112 Sondaggio in corrispondenza dell'attacco al muro del solaio Matrai tipo 3.

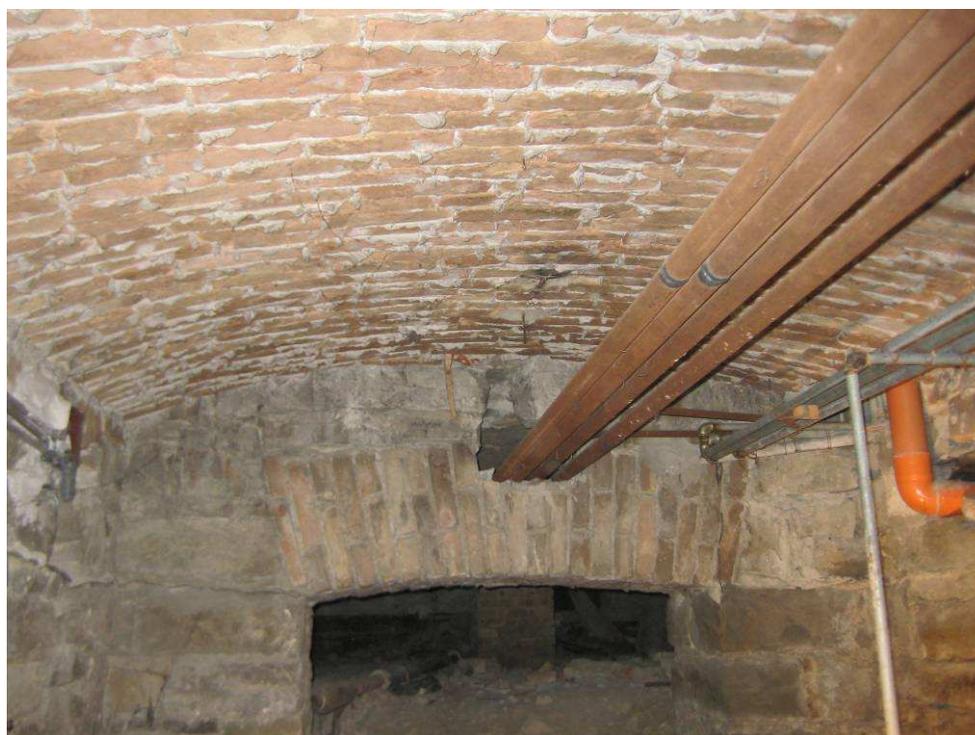
Figura 2-114 Foto della volta nel corridoio al Piano Interrato e dell'ingresso nel volume di sinistra

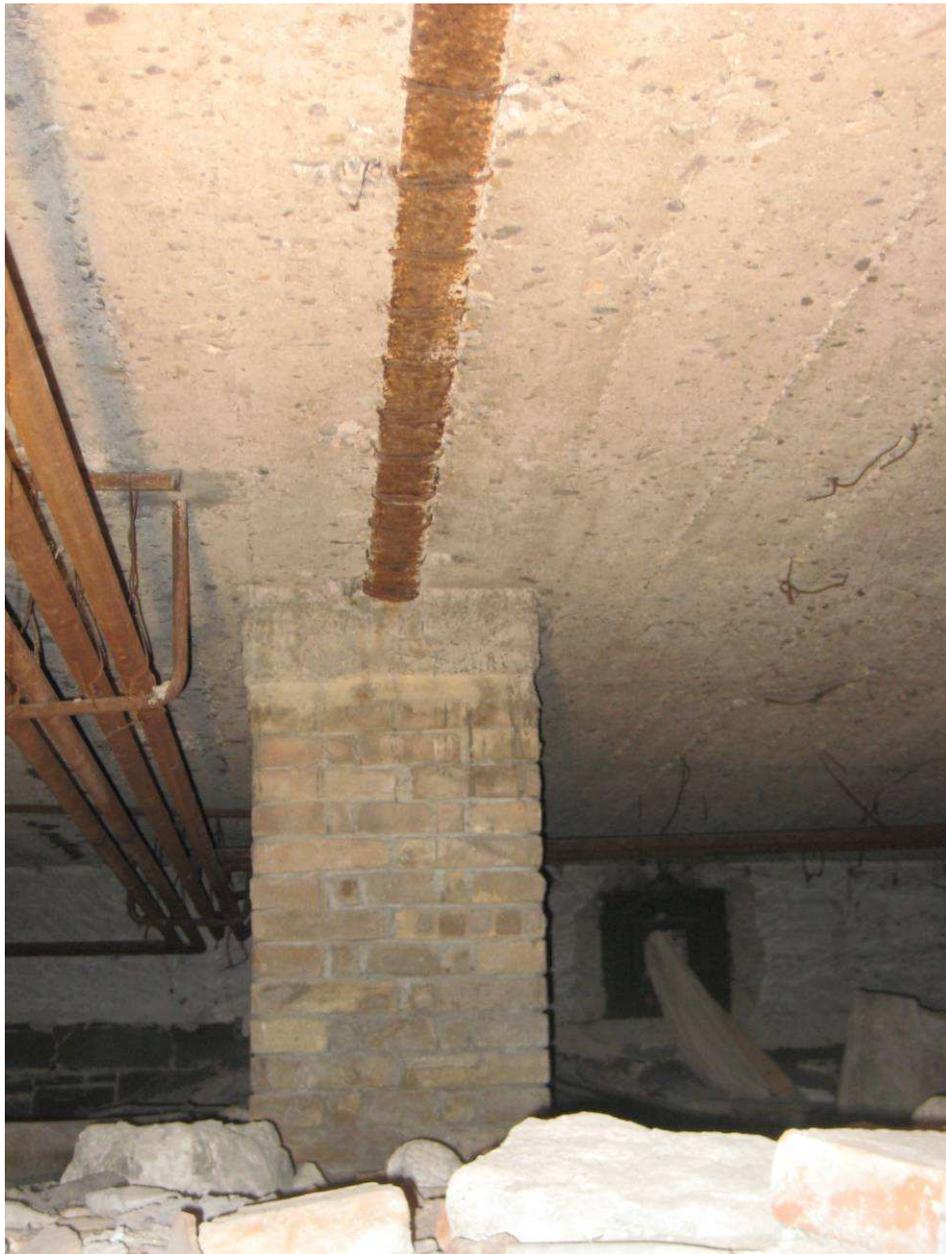
Figura 2-115 Rilievo dell'intradosso del solaio Matrai tipo 1 del piano rialzato.

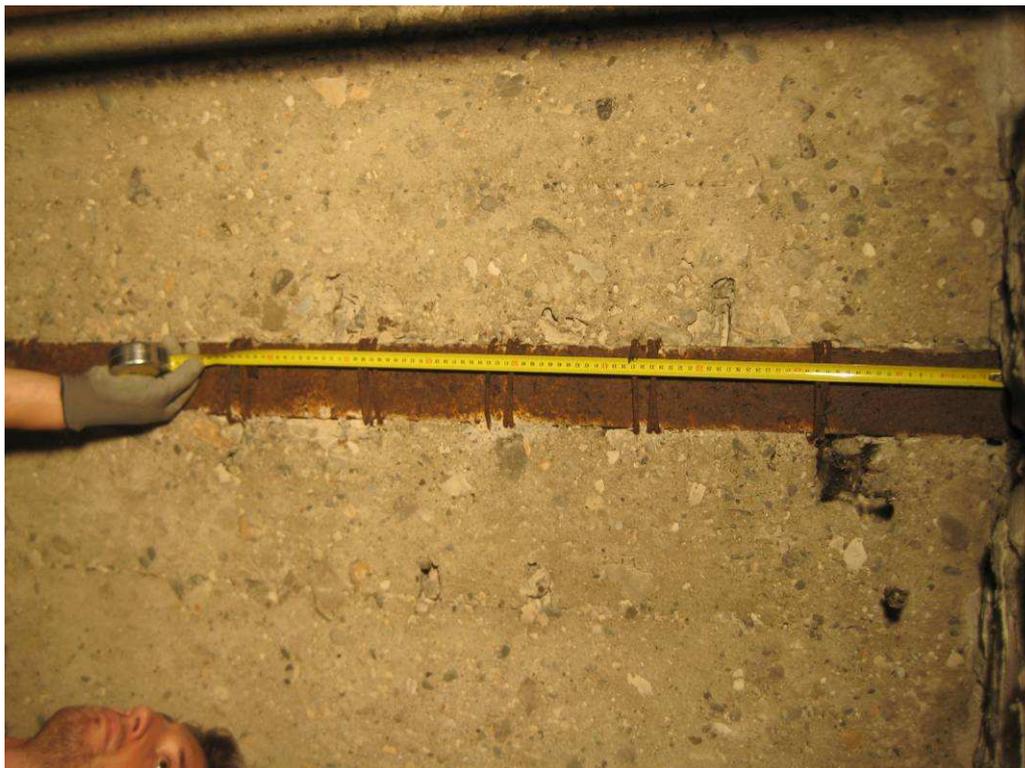
Figura 2-116 Rilievo dell'intradosso del solaio Matrai tipo 1 del piano interrato in corrispondenza della putrella. Si è misurata la base della putrella e valutato l'interasse tra i fili del solaio.

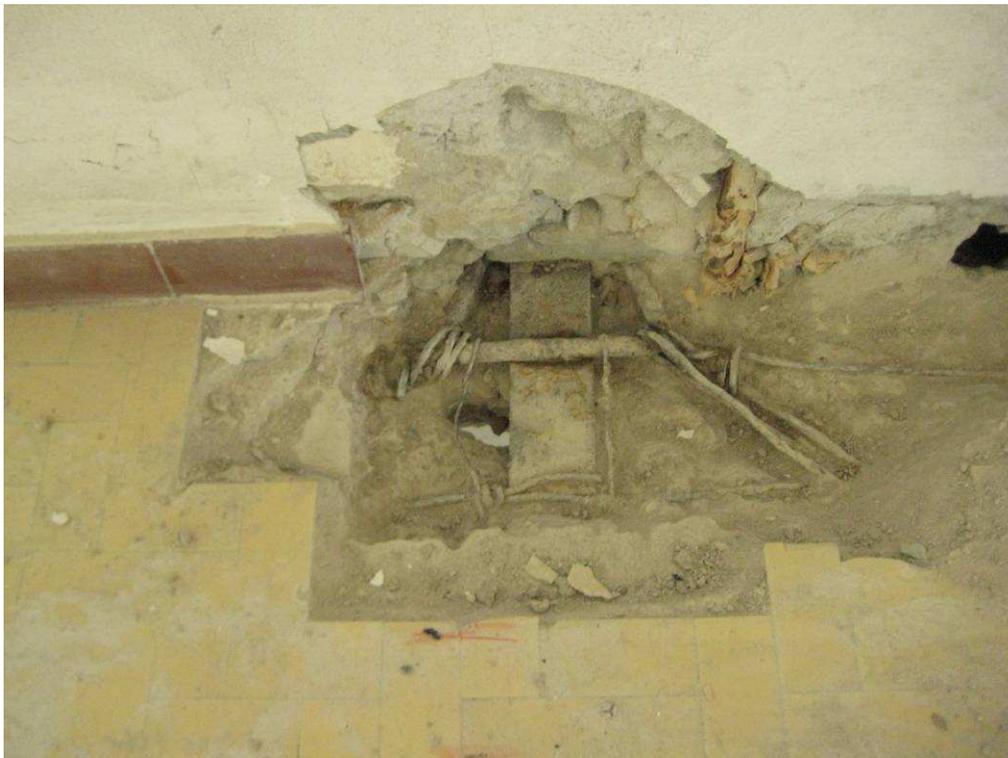
2.3.3 R.C.3 – SONDAGGIO

Figura 2-117 Saggio in corrispondenza dell'attacco a muro della putrella che sostiene il solaio Matrai tipo 4.

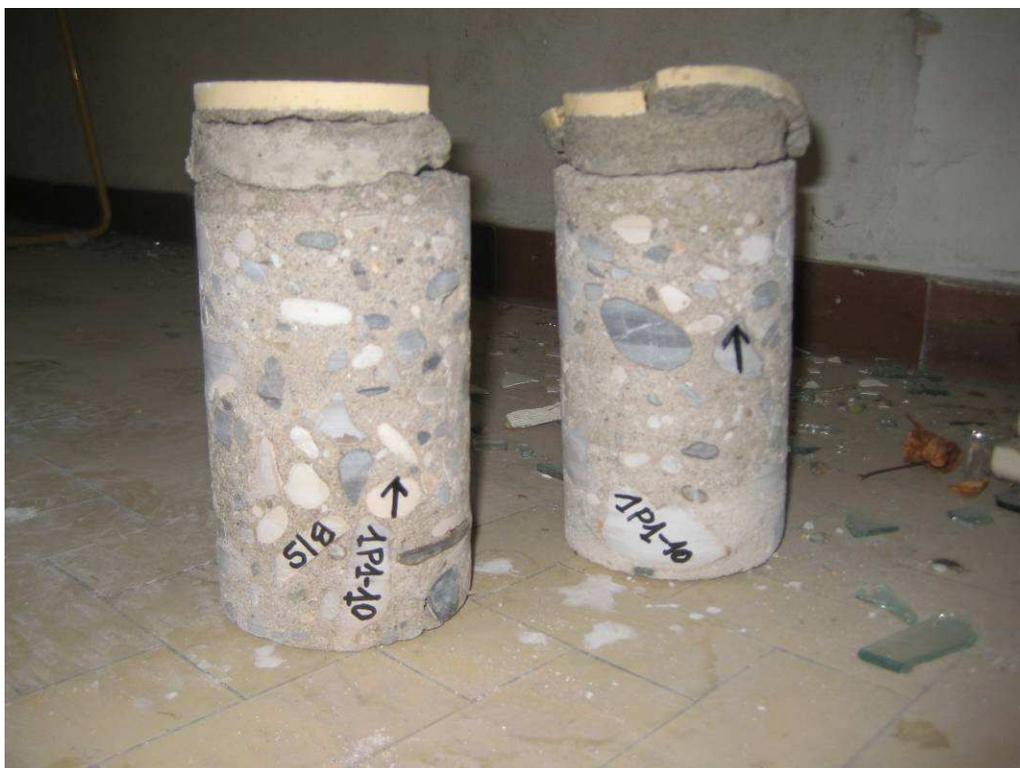
Figura 2-118 Esito del carotaggio eseguito sul solaio del piano primo nel corridoio.

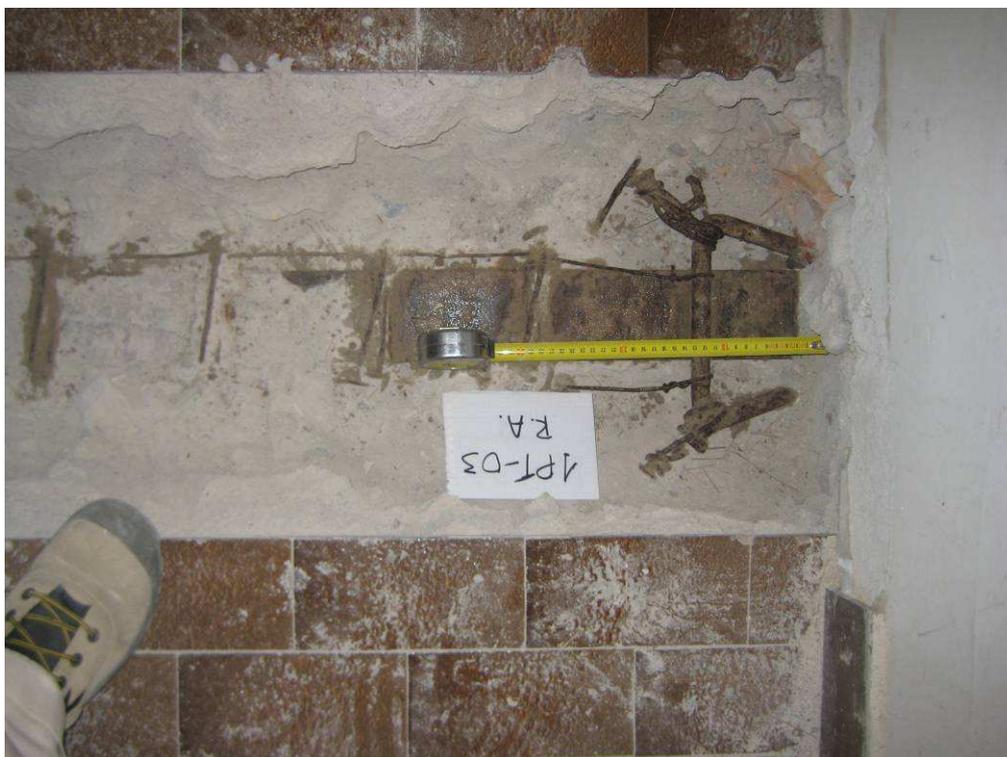
2.3.4 R.C.4 – SONDAGGIO

Figura 2-119 Rilievo dell'estradosso del solaio Matrai tipo 1 del piano terra in corrispondenza della putrella. Si possono vedere la maniglia, le treccie e il passo dei fili.

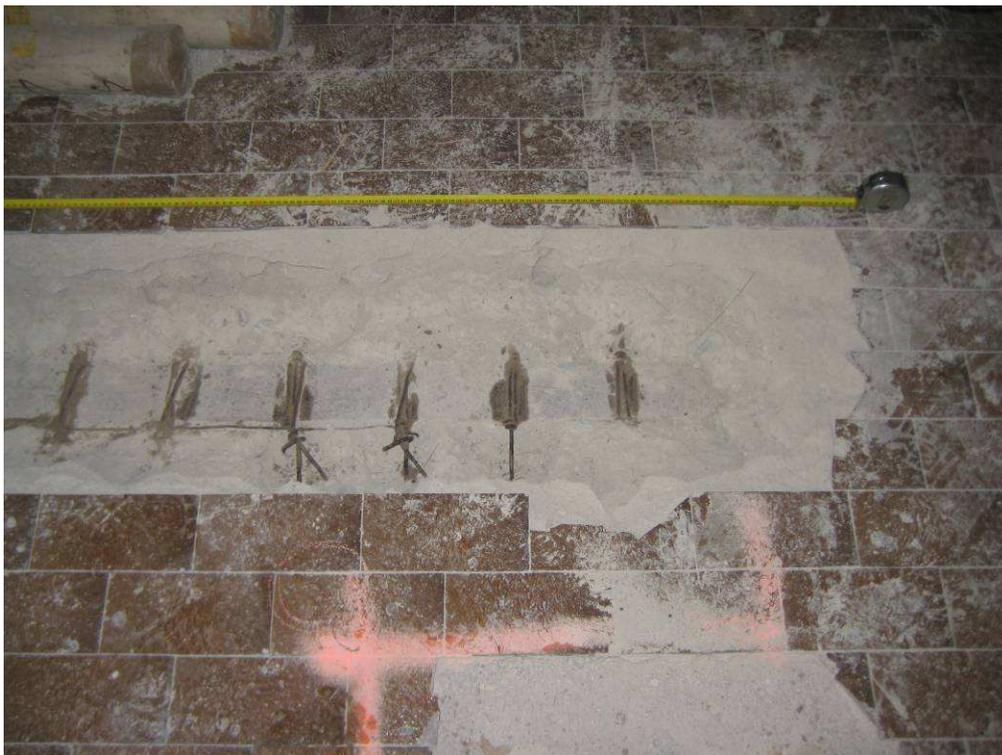
Figura 2-120 Rilievo dell'estradosso del solaio Matrai tipo 1 del piano terra in corrispondenza della putrella. Si è misurato il passo dei fili in mezzeria.

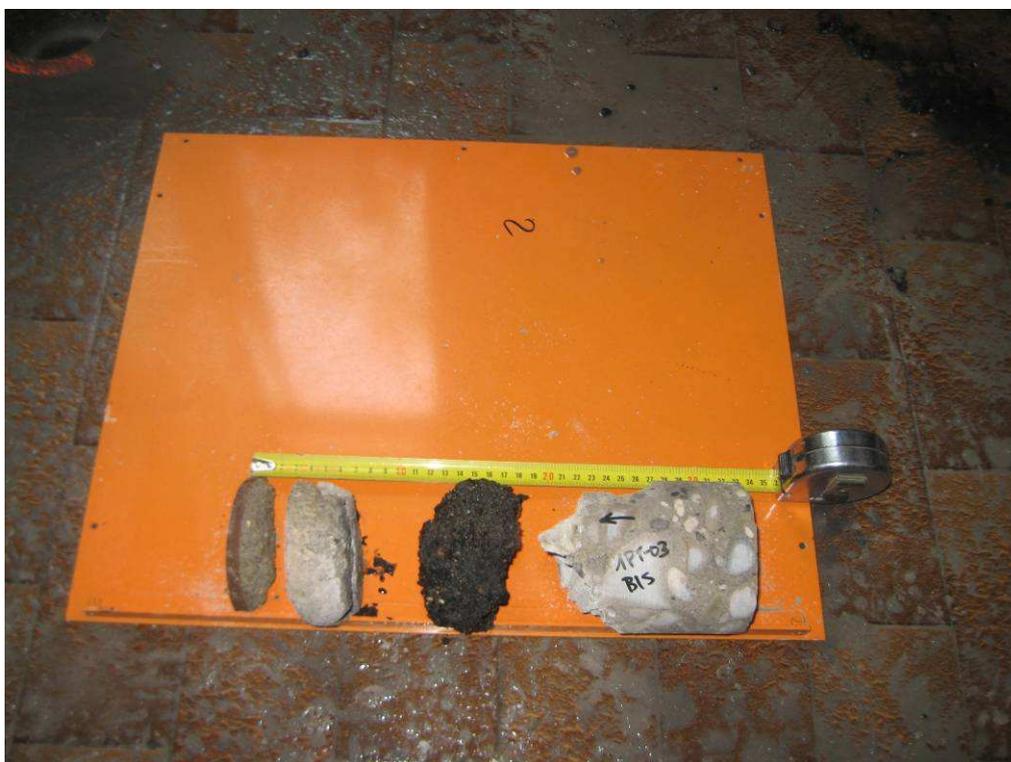
Figura 2-121 Esito del carotaggio sul solaio Matrai tipo 1 del piano terra.

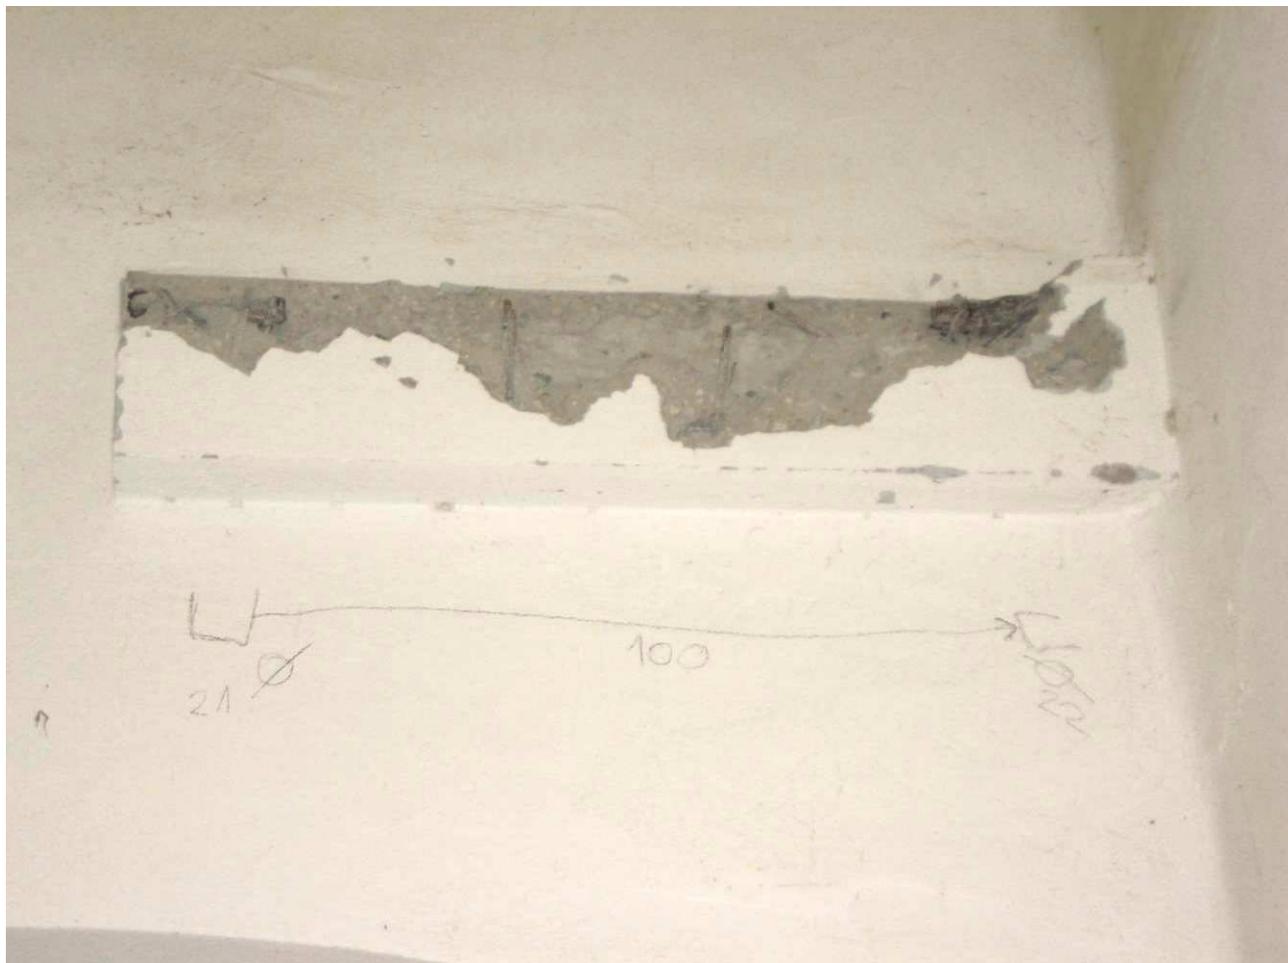
Figura 2-122 Rimozione del coprifermo nel doppio volume.

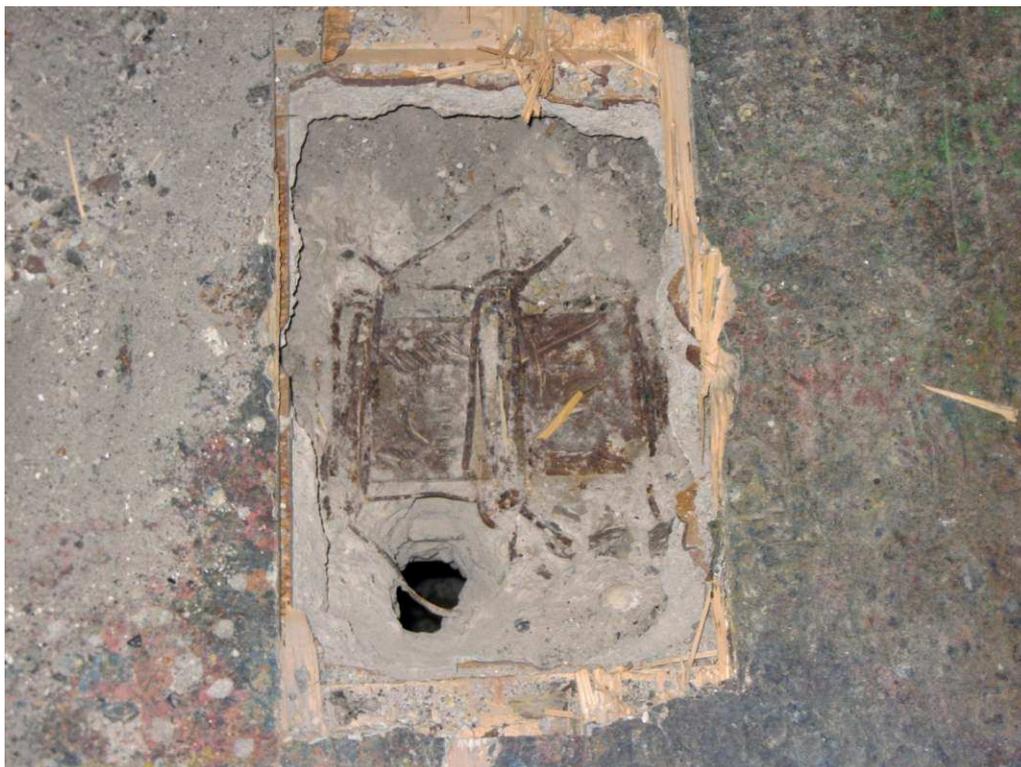
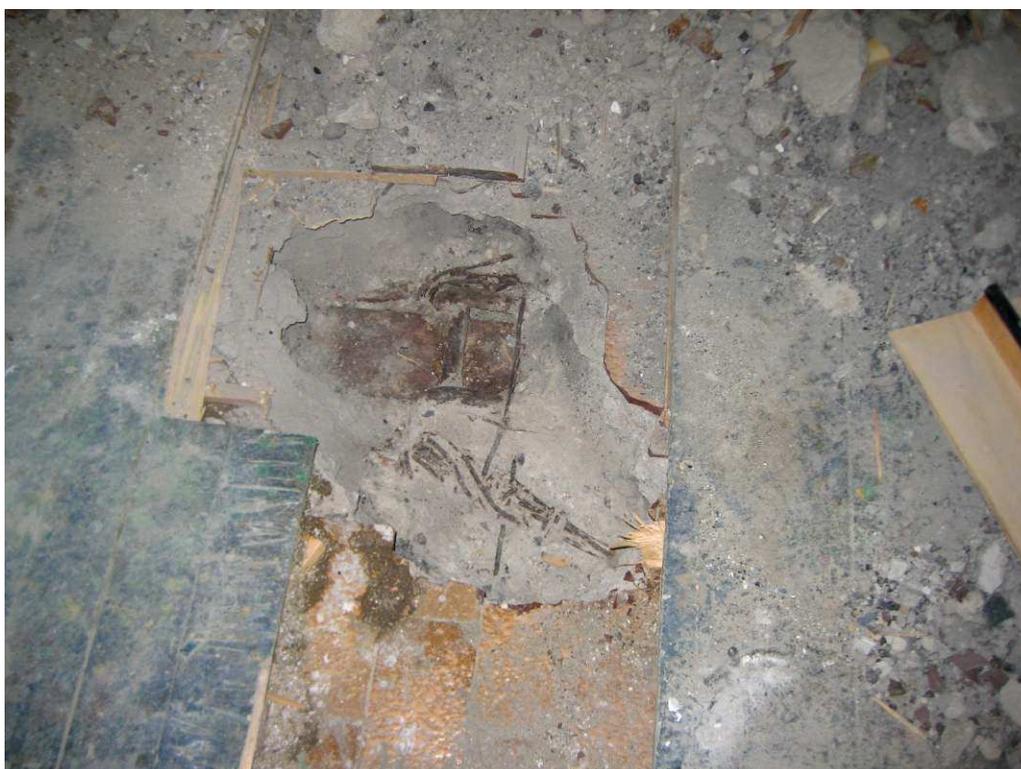
2.3.6 R.C.6 – SONDAGGIO

Figura 2-123 Saggio sul solaio Matrai tipo 2 al Piano Terra.

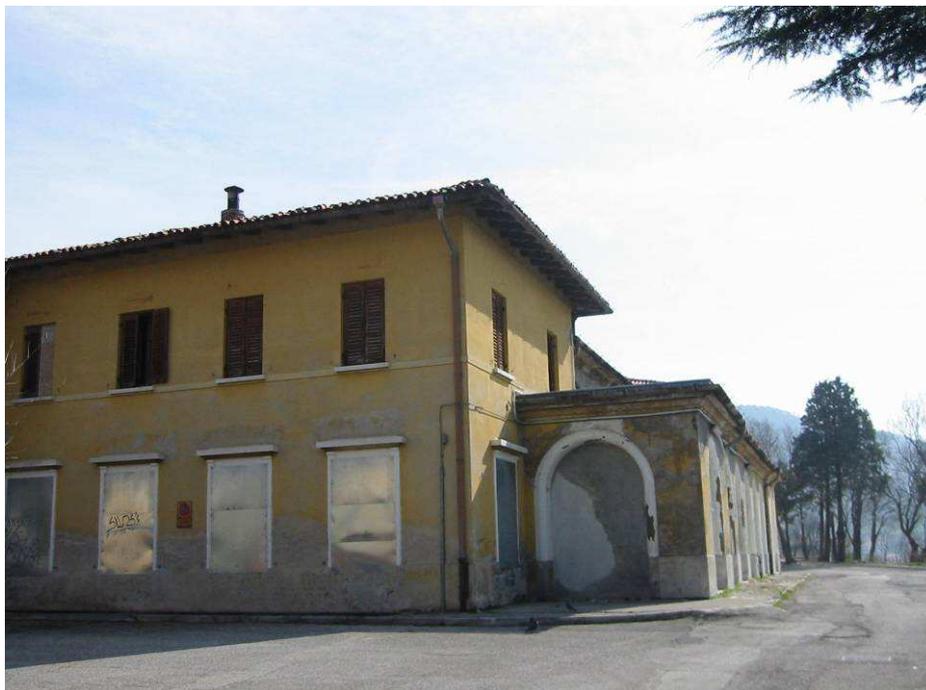
Figura 5-1 Foto del porticato posto sul lato Sud e parte del alto Ovest.

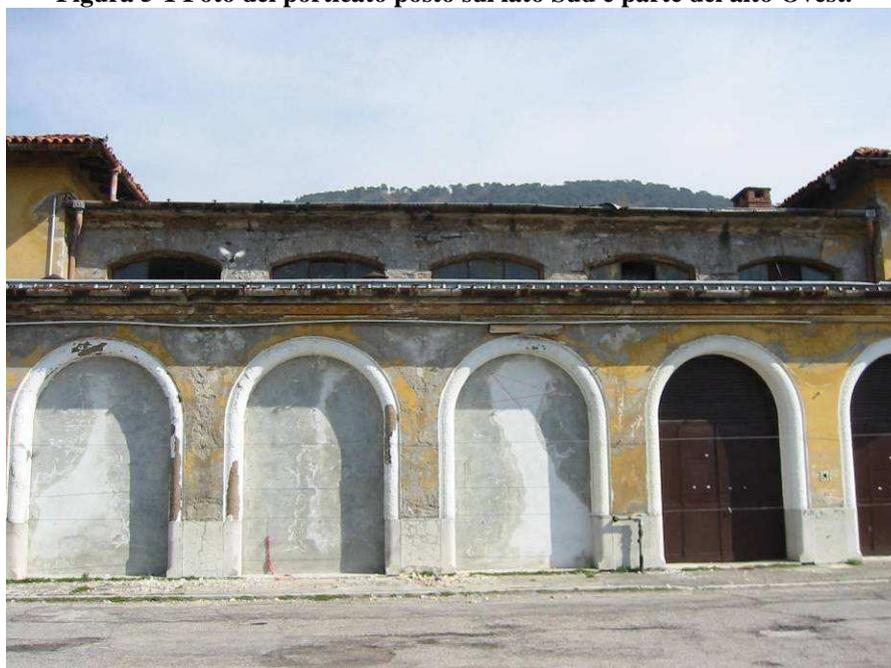
Figura 5-2 Foto del porticato posto sul lato Sud.

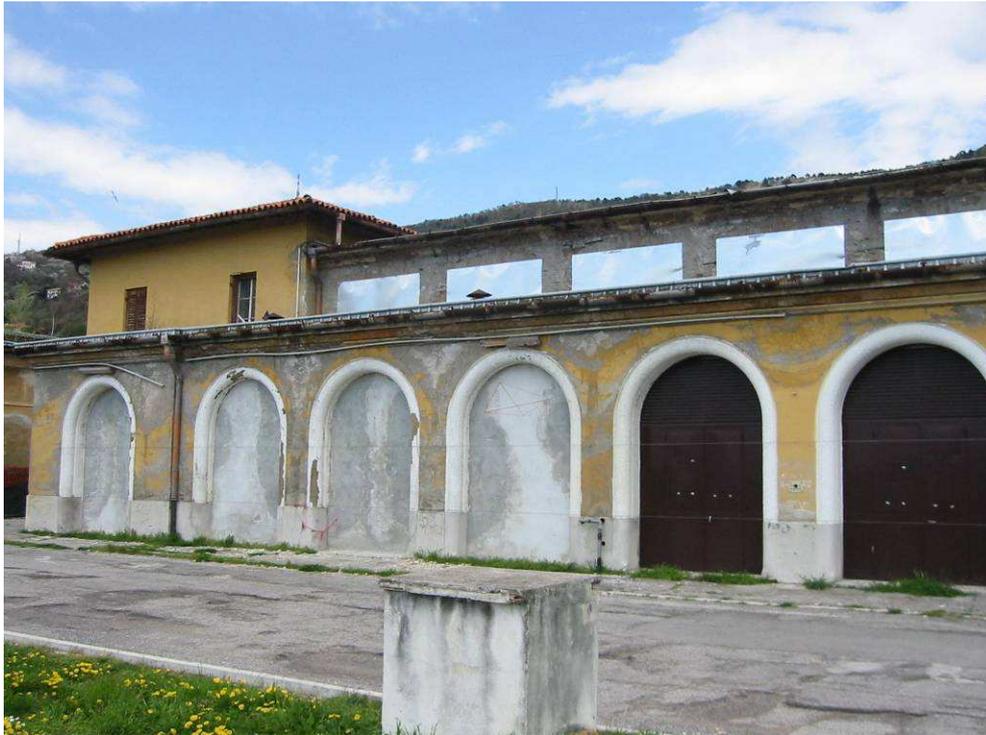
Figura 5-3 Foto del fronte Sud.

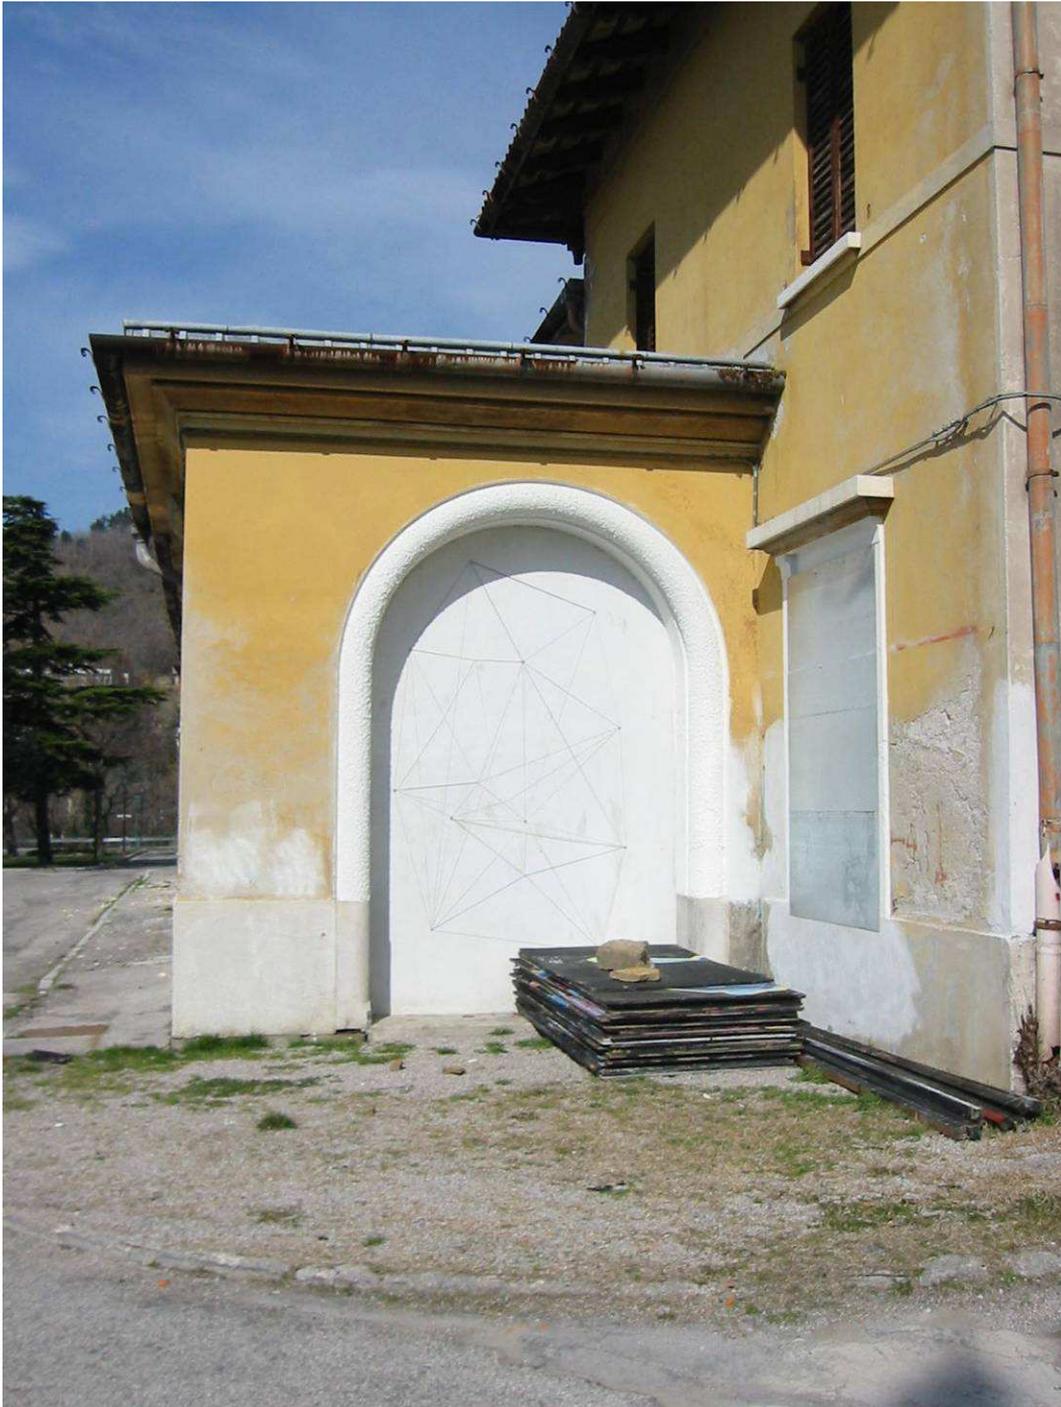
Figura 5-4 Foto del porticato tamponato posto sul lato Est.

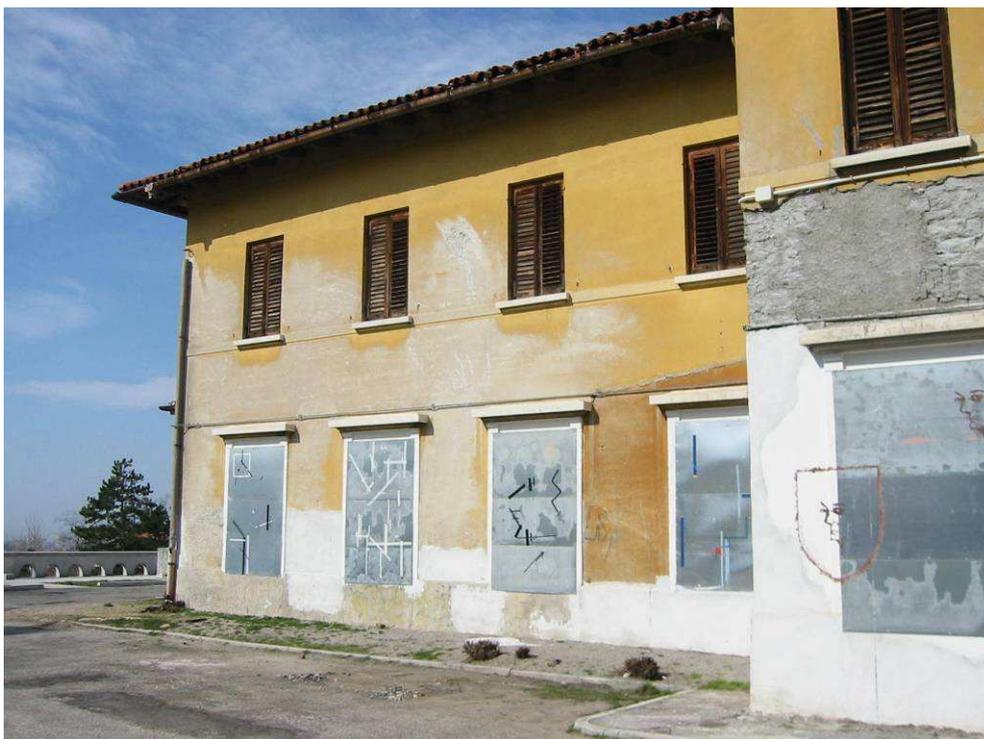
Figura 5-5 Foto del lato Est.

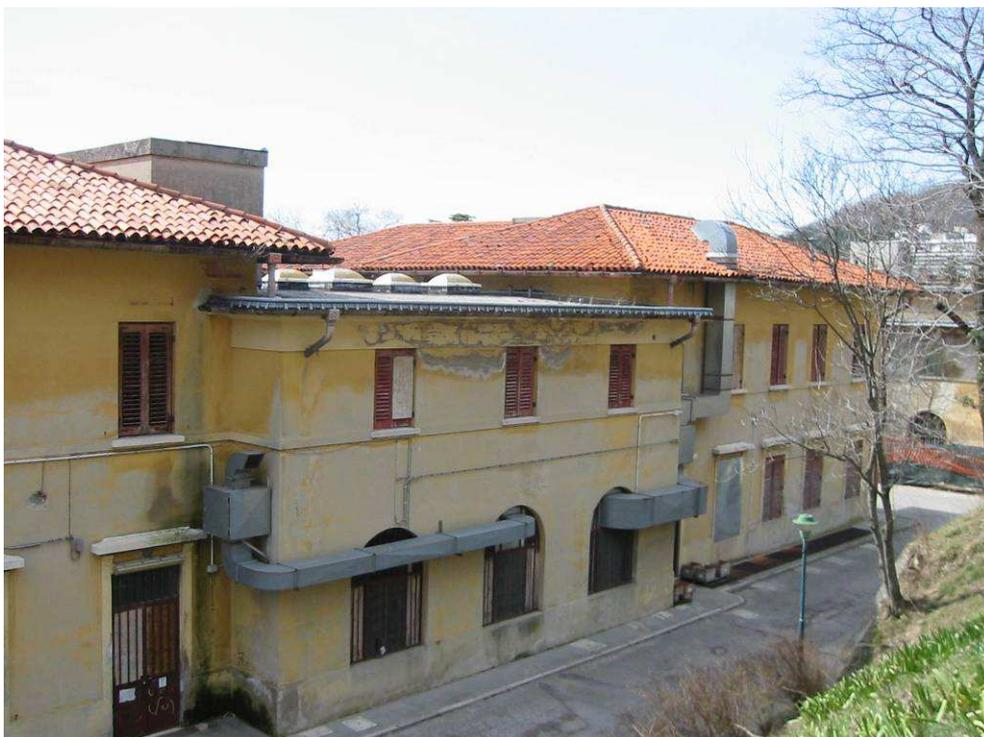
Figura 5-6 Foto del lato Nord.
