LAVORI DI RISTRUTTURAZIONE E RIQUALIFICAZIONE FUNZIONALE DEGLI EDIFICI "F1" ED "F2" PRESSO IL COMPENSORIO EX OPP DI S. GIOVANNI IN TRIESTE, AD USO DELLA FACOLTA' E DEL DIPARTIMENTO DI PSICOLOGIA

PROGETTO ESECUTIVO

REV.	DATA	DESCRIZIONE - MOTIVO DELLA REVISIONE	REDATTO	CONTROLLATO	APPROVATO
00	22/12/2011	EMISSIONE	BNR	BRG	CLZ
TITOLO ELABORATO			AGGIORNAMENTO		
F1-F2 STATO DI FATTO: RILIEVO STRUTTURALE-MATERICO			NUMERO ELABORATO		
			E.ST.01.02		
			DATA	PRATICA N°	
			22/12/2011	2929	
PERCORSO FILE: Pratiche\2929\DOC\Relazioni esecutivo

RILIEVO GEOMETRICO E MATERICO DELLE STRUTTURE

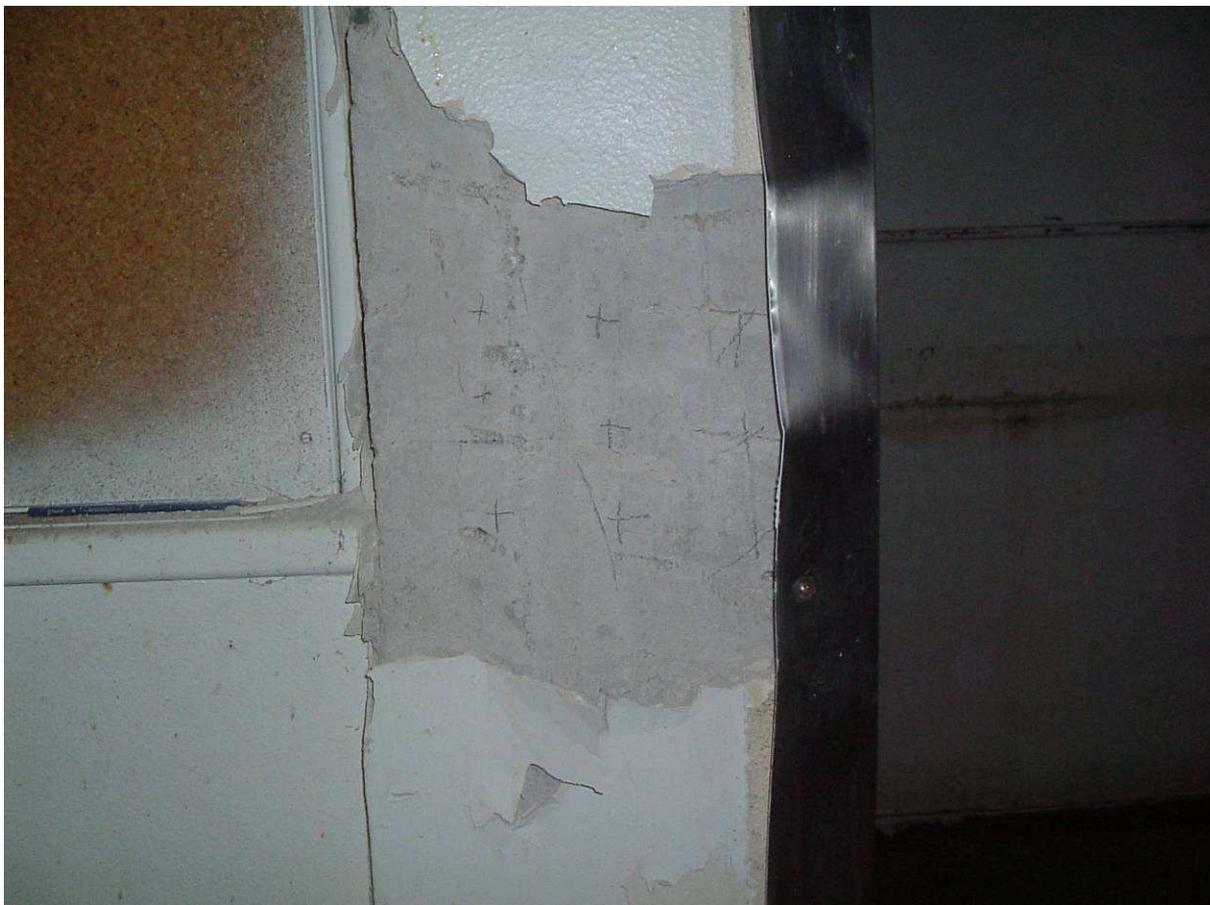
Figura 6-1 Sondaggio a parete in cui si evidenzia la realizzazione di un pilastro in c.a.

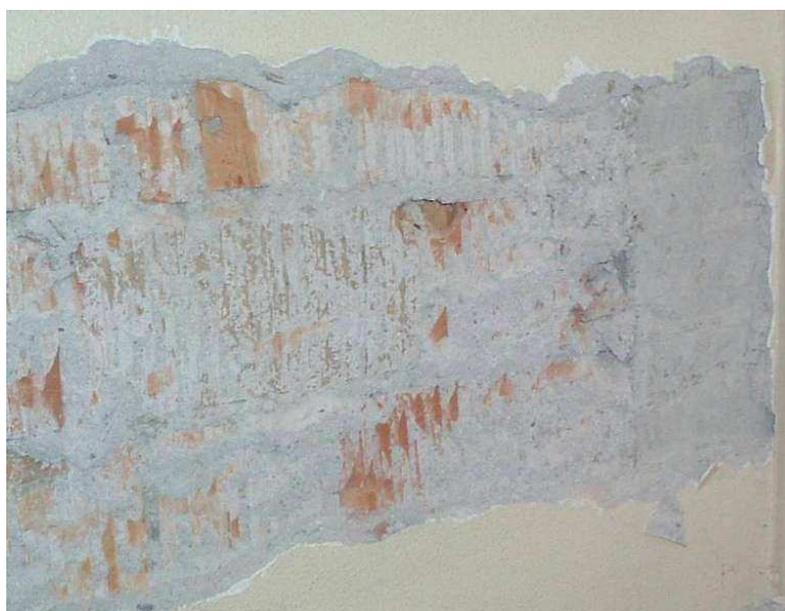
Figura 6-4 Nella parte finale del sondaggio si è portato in luce anche il pilastro in c.a. rilevato durante il saggio precedente.

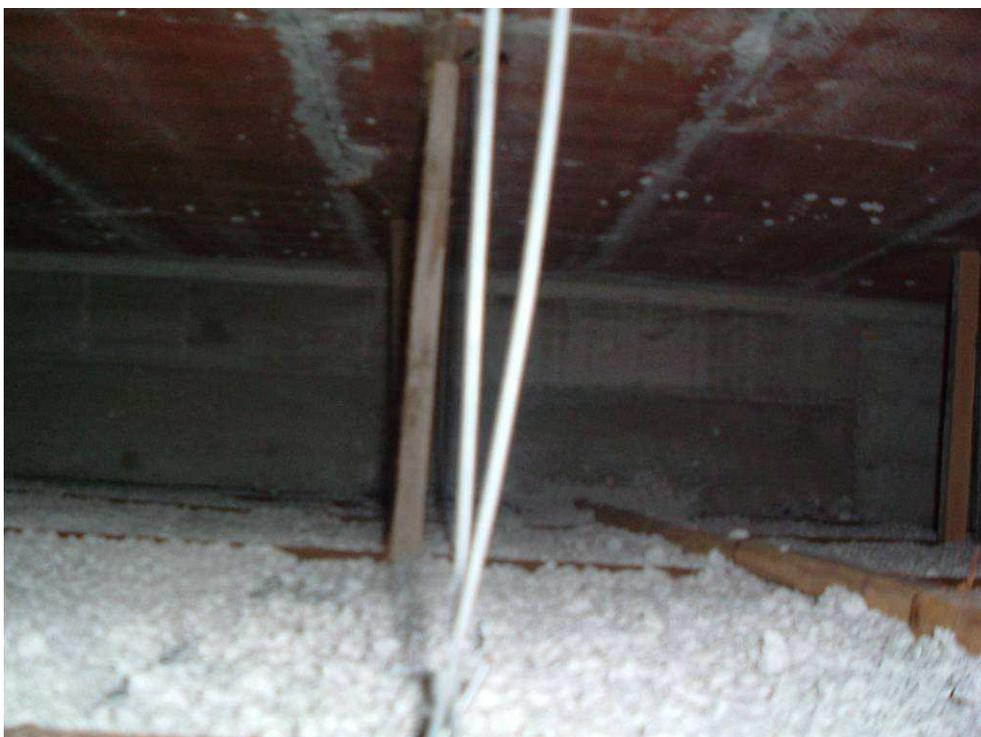
6.1.3 R.A.4 – SONDAGGIO

Figura 6-6 Sondaggio a soffitto in cui si mette luce la realizzazione di un controsoffitto sorretto da travetti lignei appesi alle pignatte del solaio latero cementizio di piano primo.

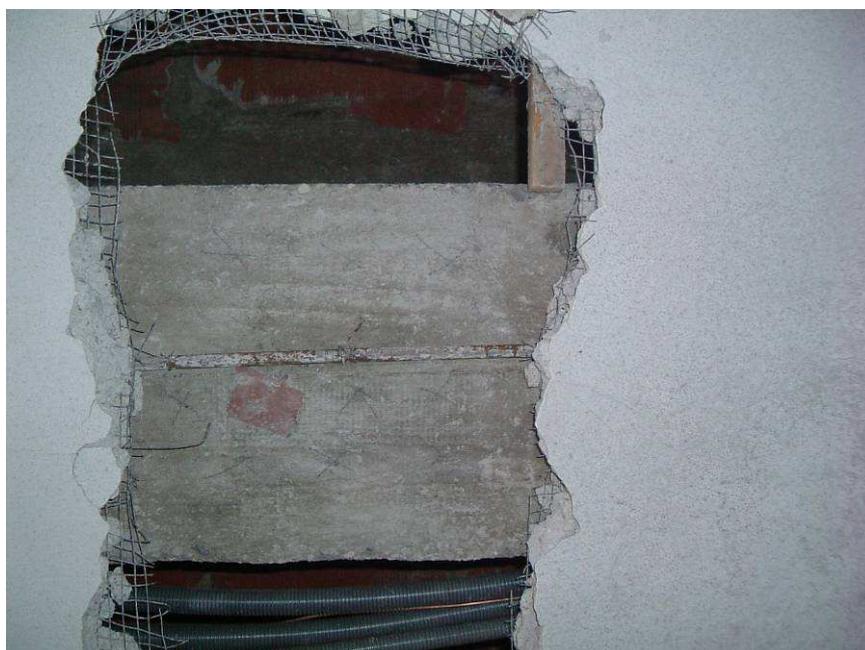
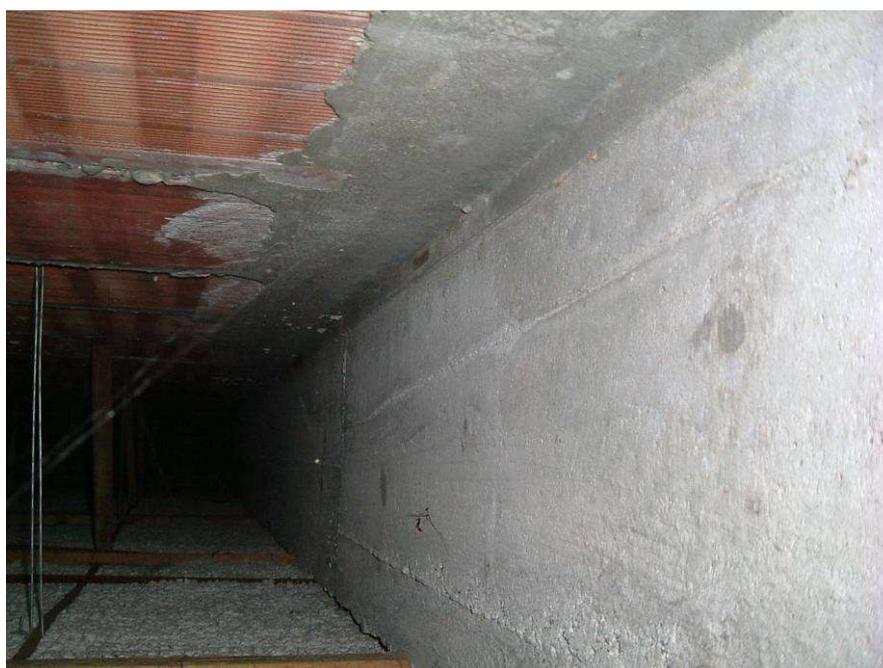
6.1.4 R.A.5- SONDAGGIO

Figura 6-8 Sondaggio a soffitto realizzato sull'intradosso del solaio di piano primo in cui si mette in luce un solaio latero cementizio.

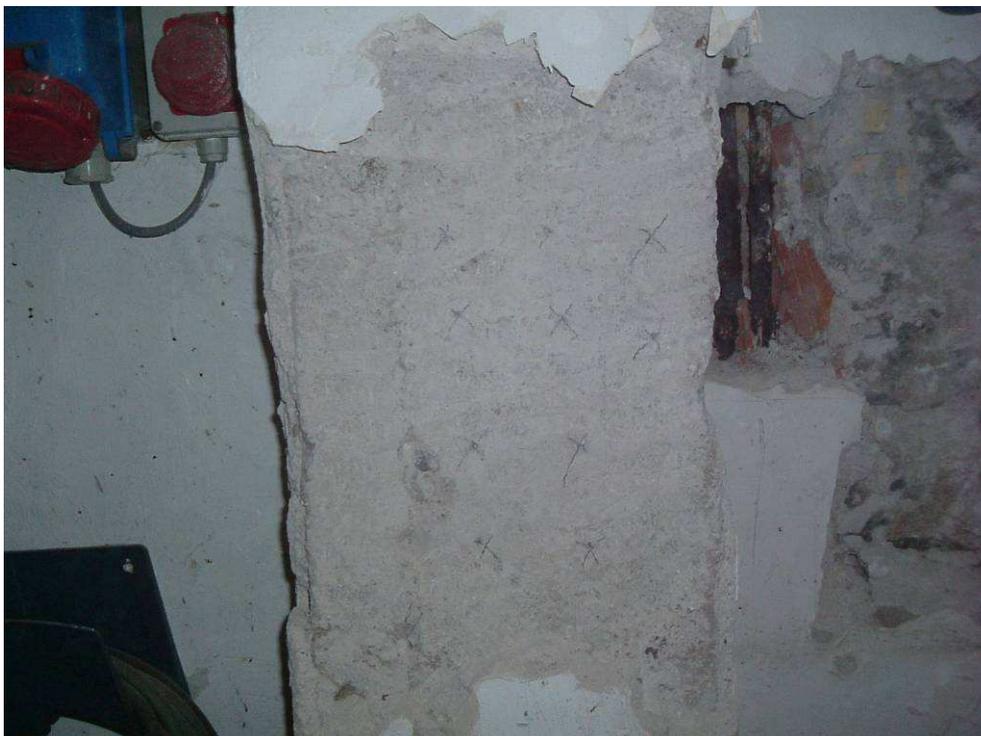
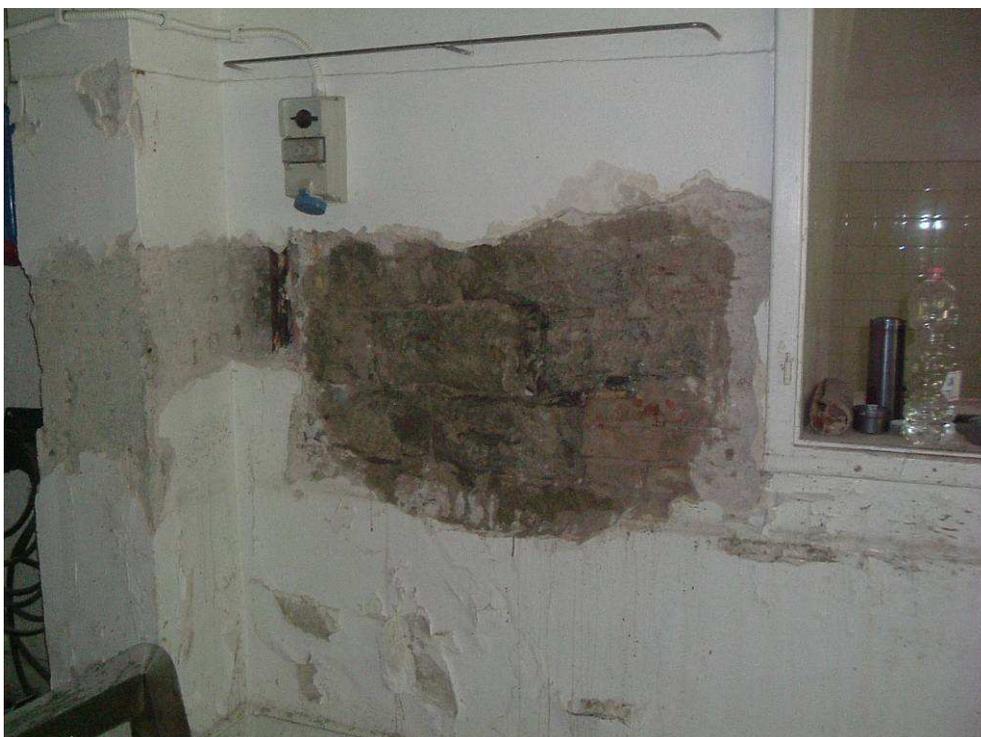
6.1.5 R.A.6- SONDAGGIO

Figura 6-9 Sondaggio a parete da cui si evidenzia la presenza di un pilastro in c.a. (allineato con i pilastri presenti nella sala) e una parete in pietra squadrata.

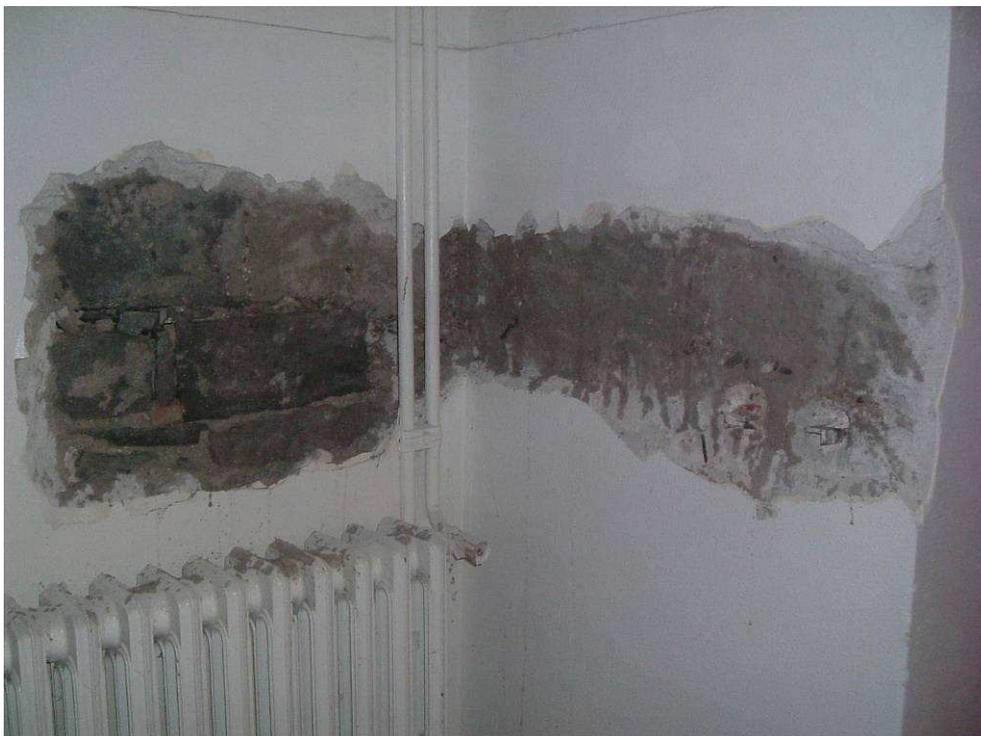
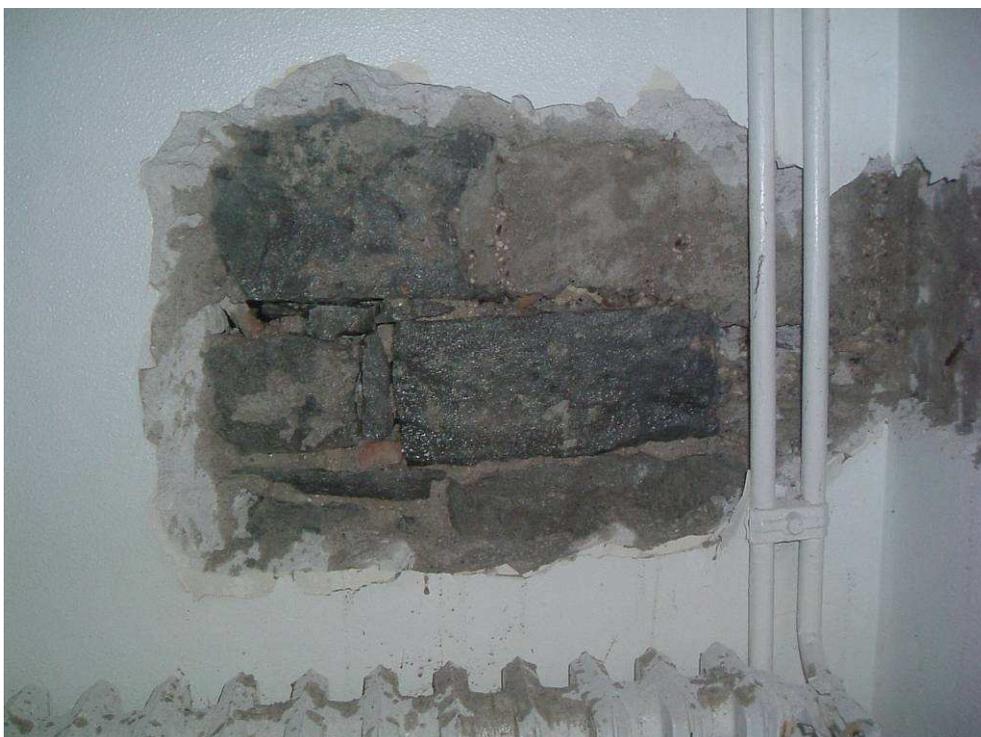
6.1.6 R.A.7- SONDAGGIO

Figura 6-11 Sondaggio a parete da cui si evidenzia la presenza di una parete in pietra squadrata e una parete di c.a , realizzata negli anni '60, per realizzare un portavivande.

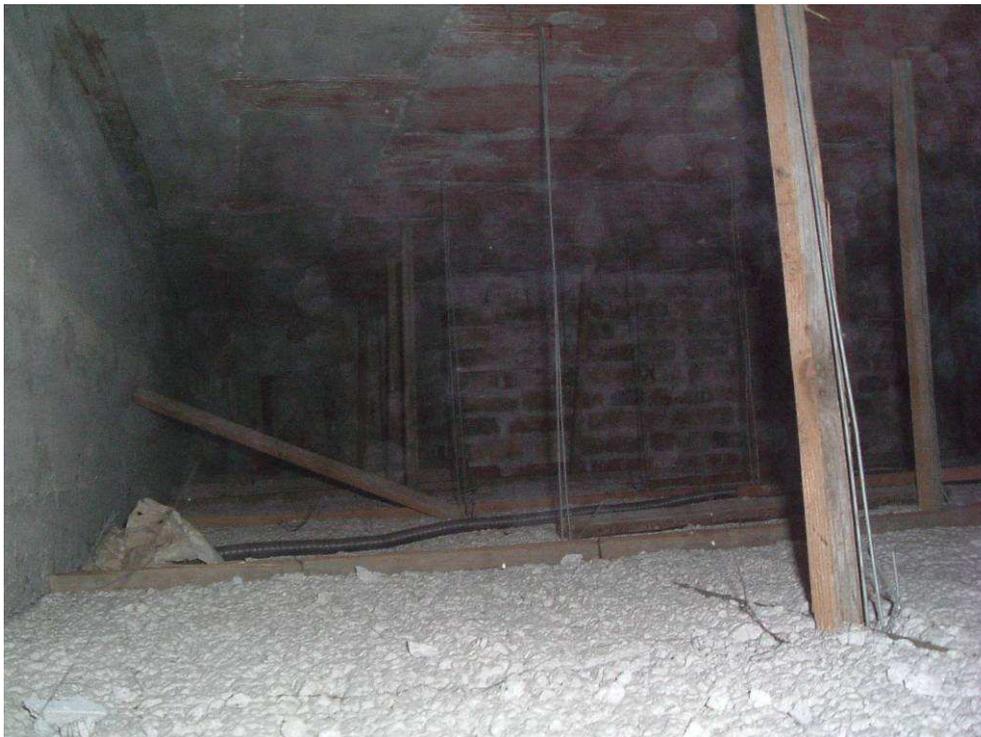
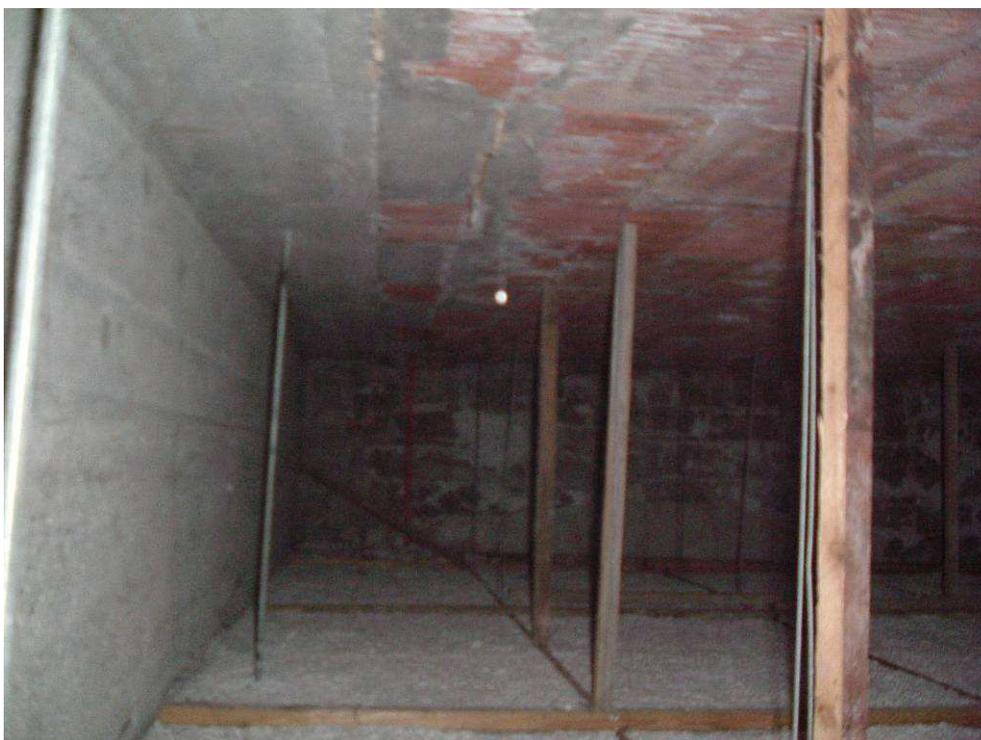
6.1.7 R.A.8- SONDAGGIO

Figura 6-12 Sondaggio a soffitto realizzato sull'intradosso del solaio di piano primo, da cui si rileva la presenza di un solaio latero cementizio sorretto da travi in c.a.

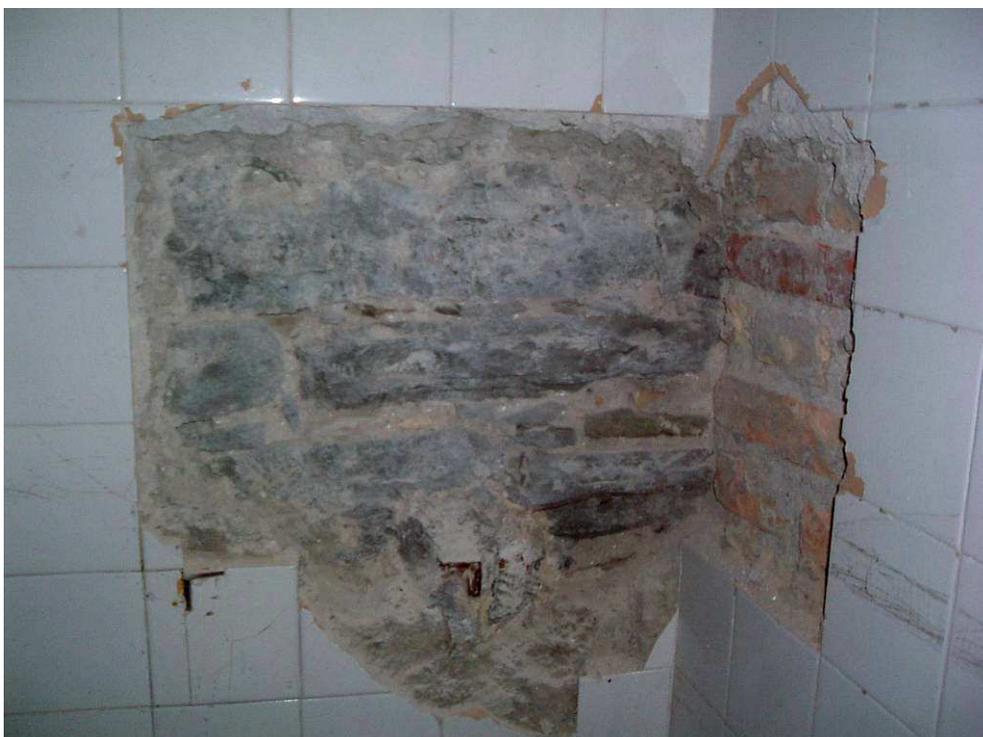
6.1.8 R.A.9- SONDAGGIO

Figura 6-14 Sondaggio a parete da cui si evidenzia la presenza di una parete di pietra e una parete di mattoni pieni.

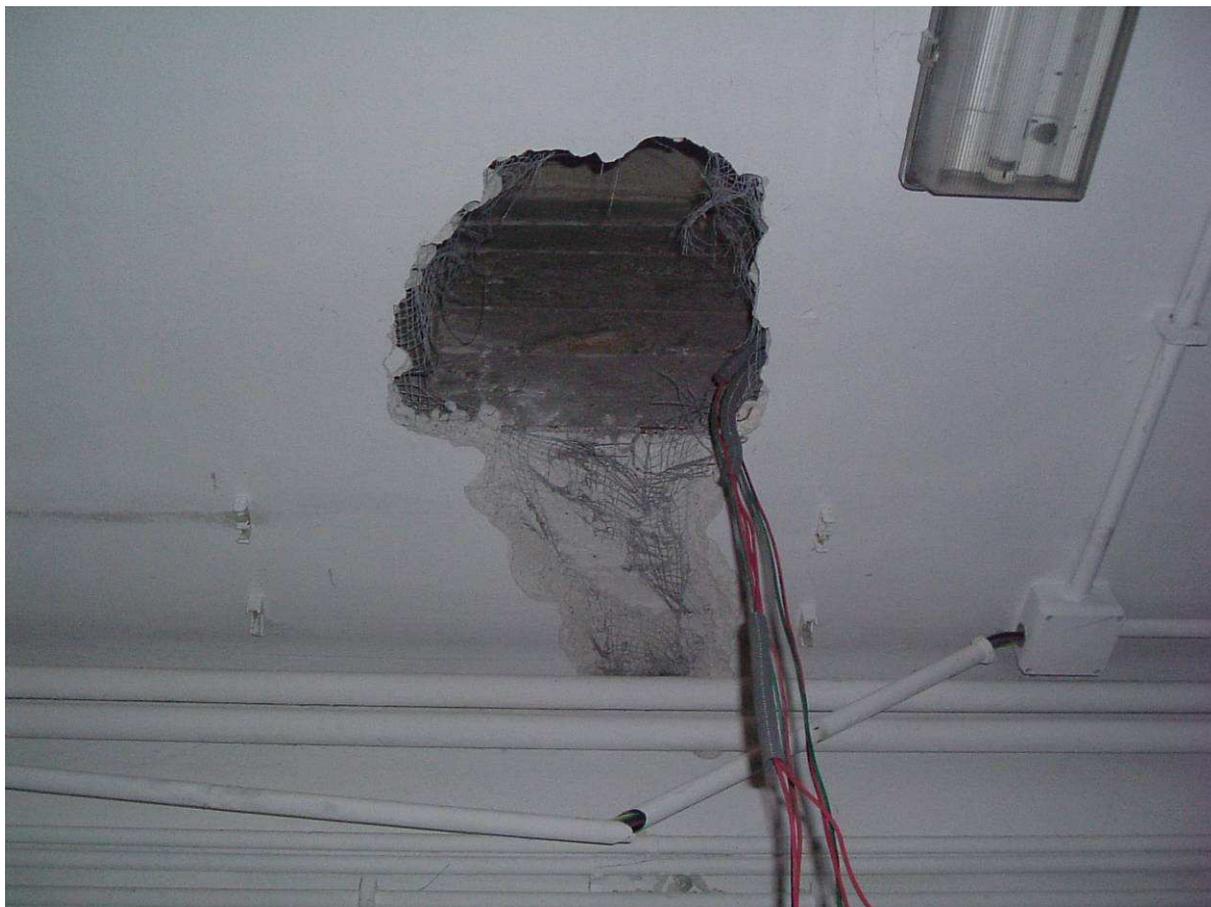
Figura 6-15 Sondaggio a solaio da cui è stato rilevata la presenza di una trave in c.a.

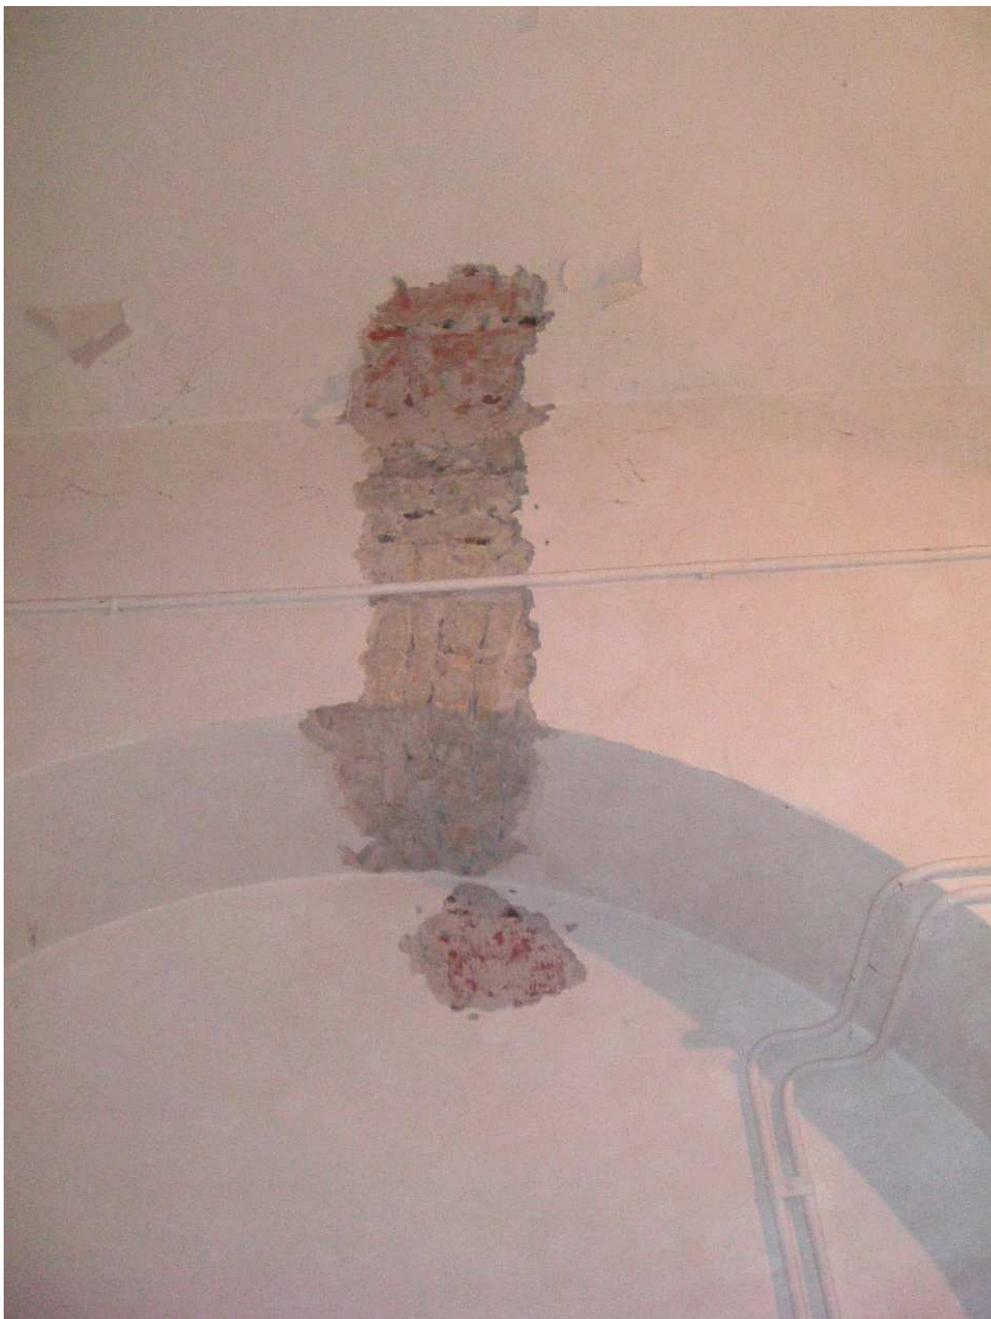
Figura 6-17 Sondaggio a parete in cui si mette in luce la presenza di una parete in pietra e di un arco realizzato in mattoni pieni.

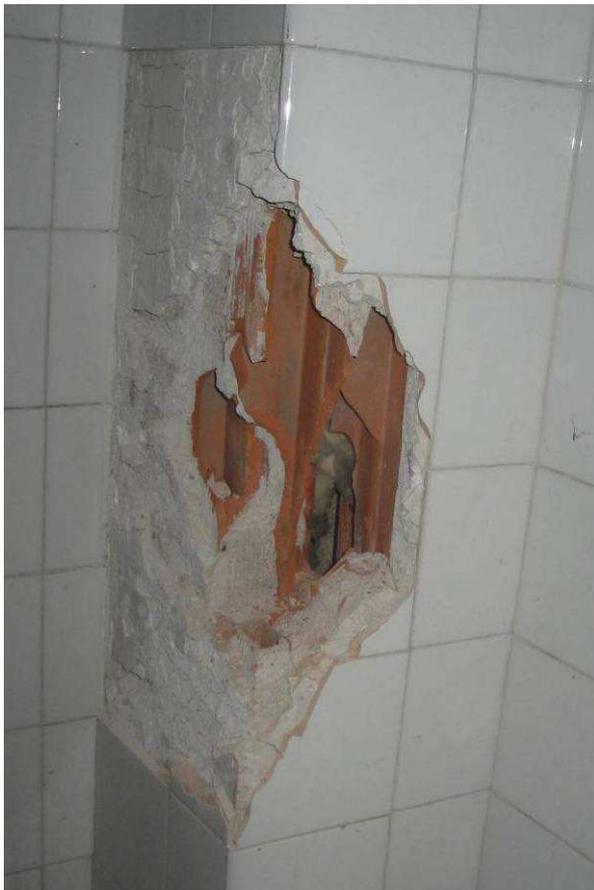
6.1.11 R.A.12- SONDAGGIO

Figura 6-18 Sondaggio a pareti da cui si evince la presenza di una canalizzazione realizzata con mattoni forati.

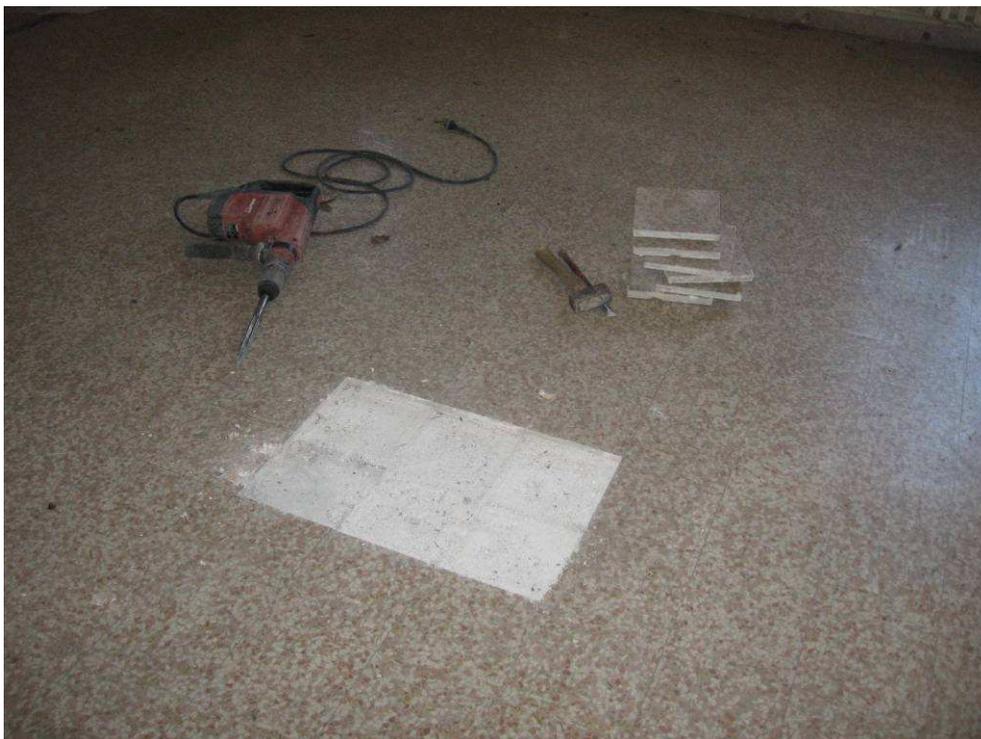
6.1.12 R.A.13- SONDAGGIO

Figura 6-19 Sondaggio a pavimento realizzato all'estradosso del solaio di piano primo da cui si rileva la presenza di una pavimentazione in piastrelle, un sottofondo in malta e un solaio latero cementizio.

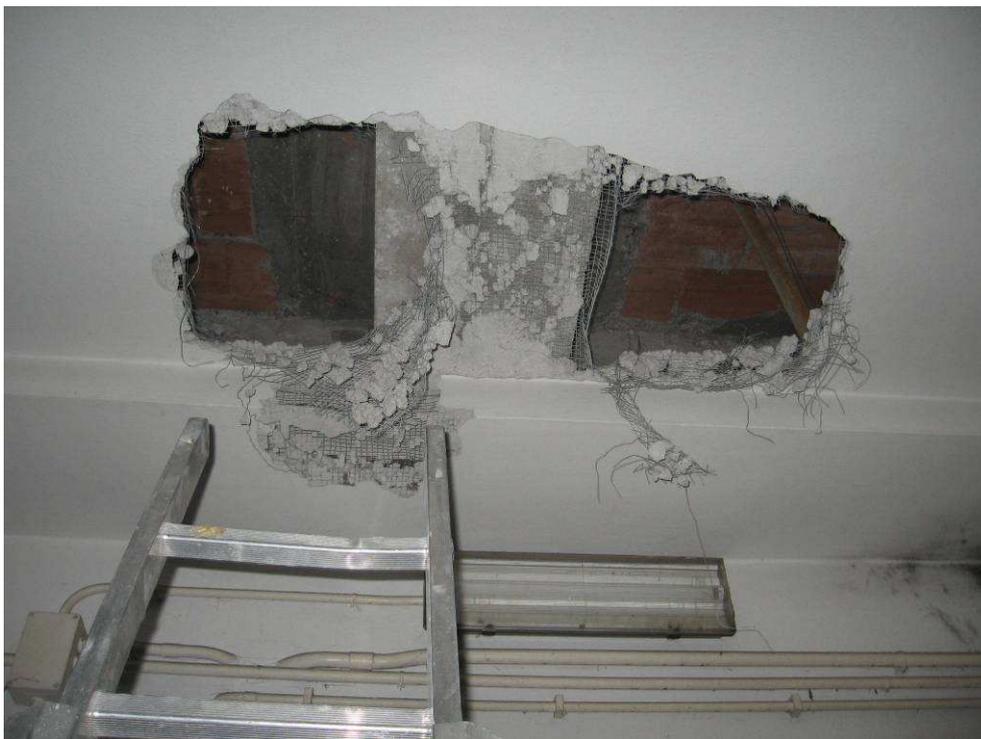
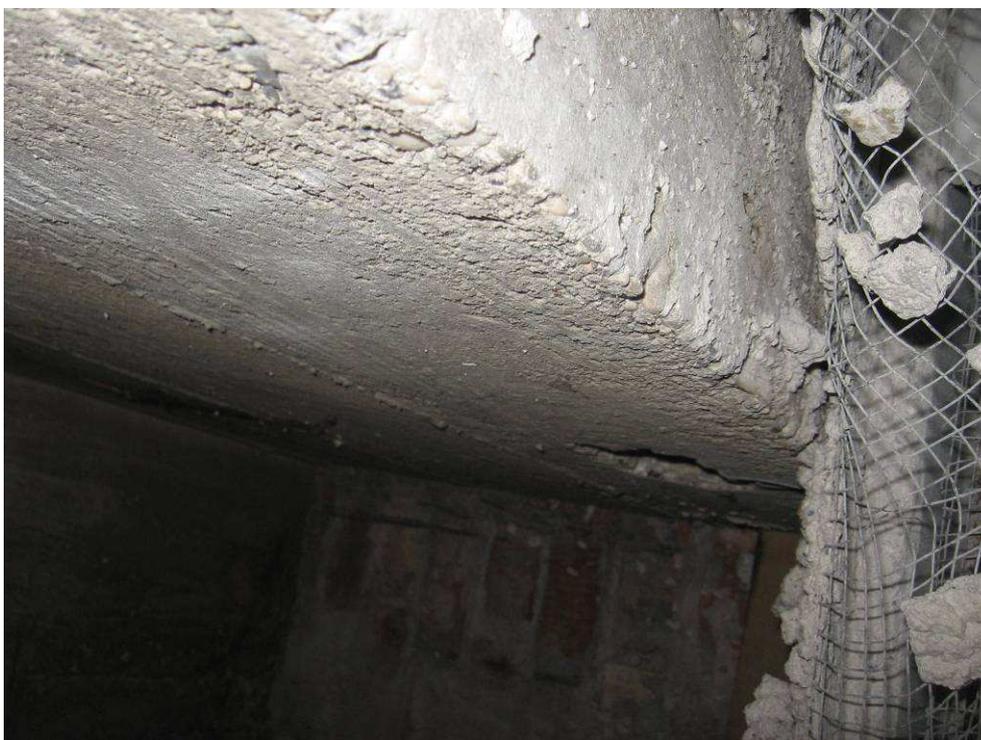
6.1.13 R.A.14 – SONDAGGIO

Figura 6-20 Sondaggio a soffitto da cui si evince la presenza di una trave in c.a. e solaio latero cementizio completato da controsoffitto.

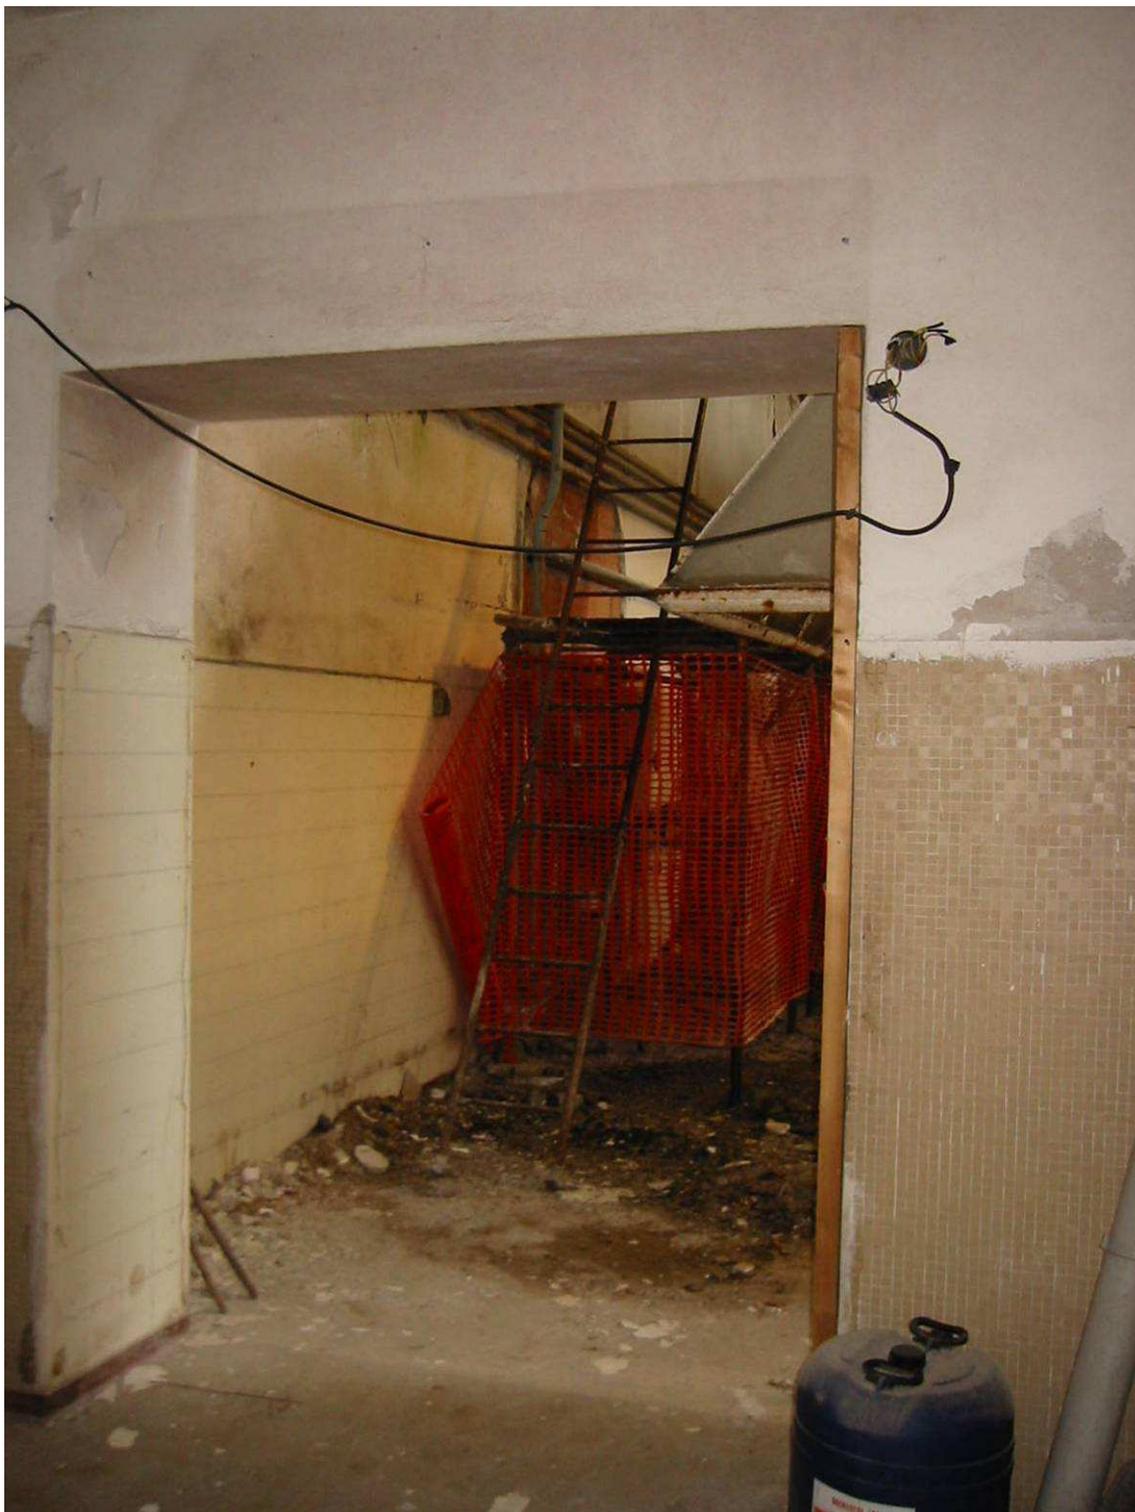
6.1.14 R.A.15 – RILIEVO

Figura 6-21 Foto di un accesso al locale cottura.

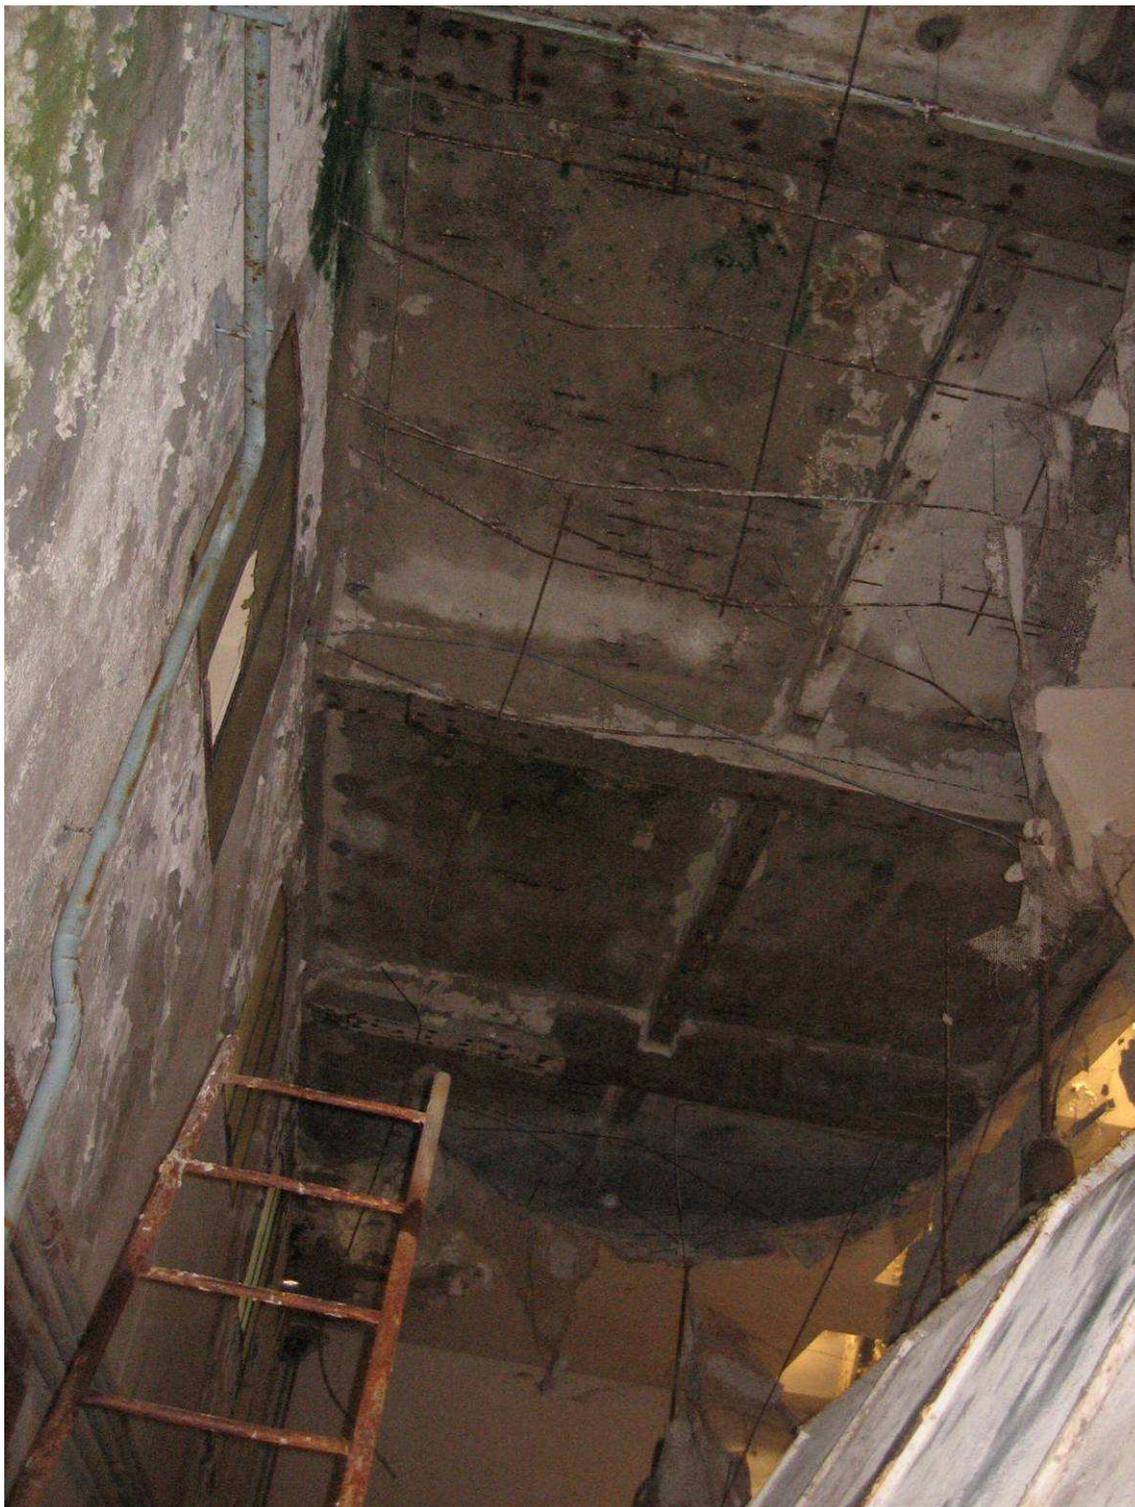
Figura 6-22 Rilievo della soletta e delle travi in c.a. della copertura del locale cottura.

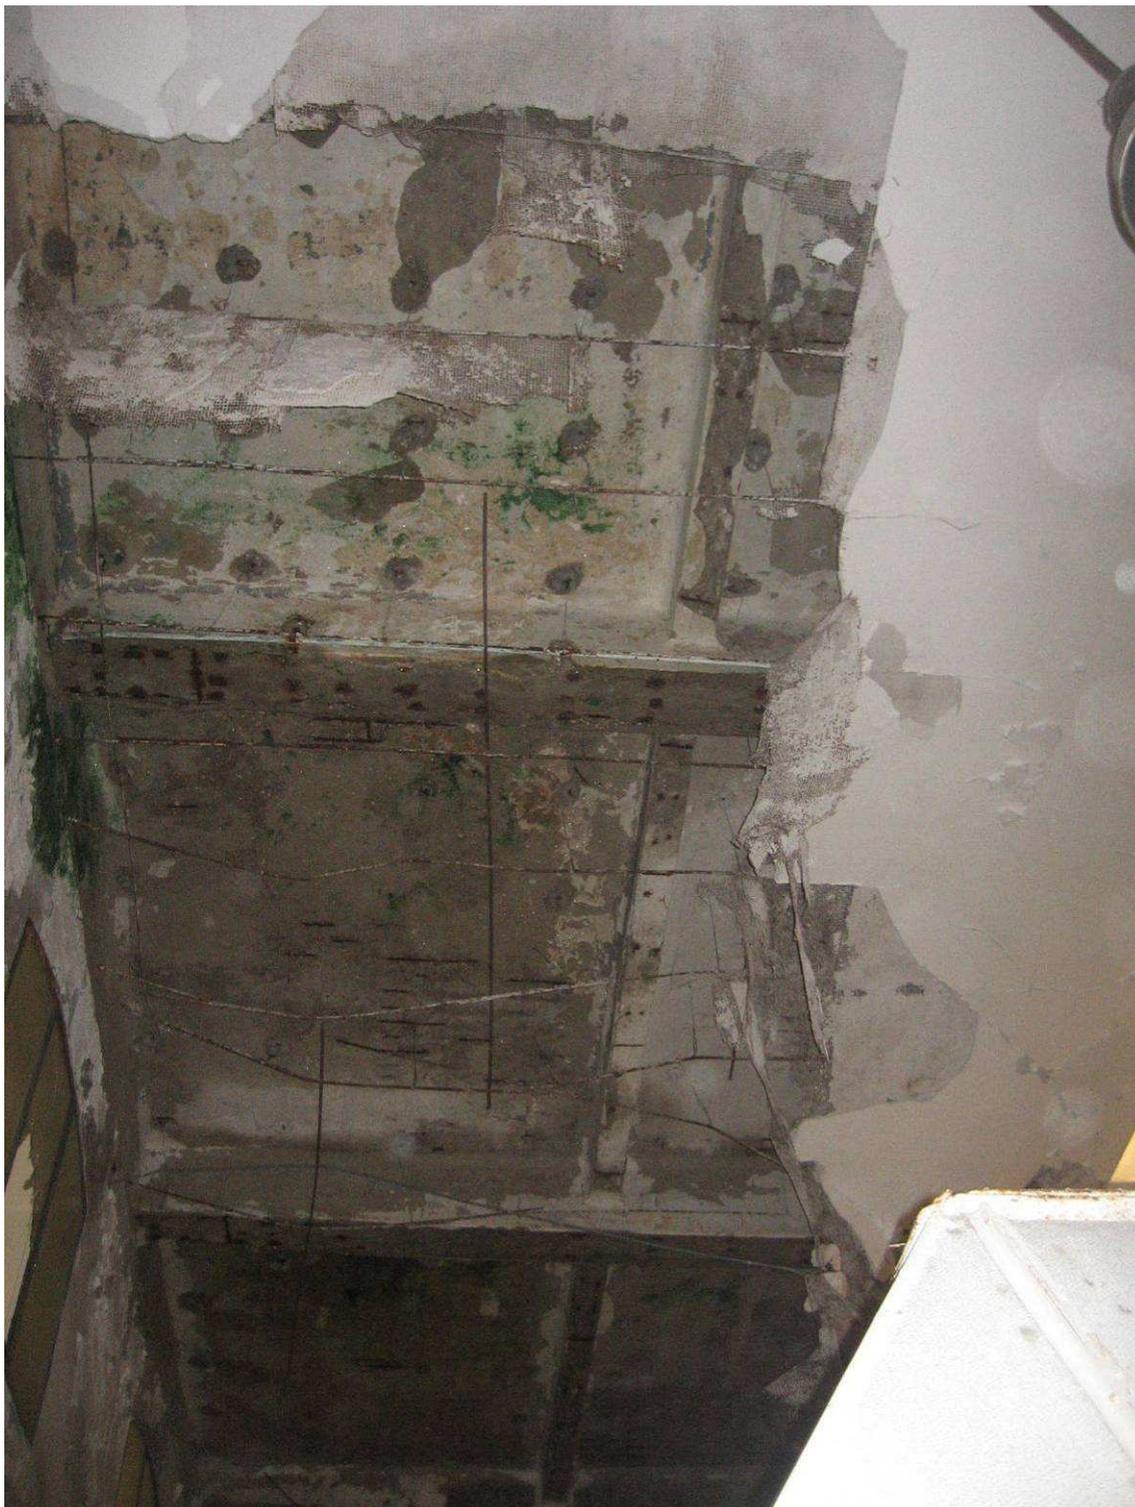
Figura 6-23 Rilievo della copertura del locale cucine in cui la caduta del controsoffitto mette in evidenza la presenza di un solaio latero cementizio da sbordano le travi principali e secondarie.

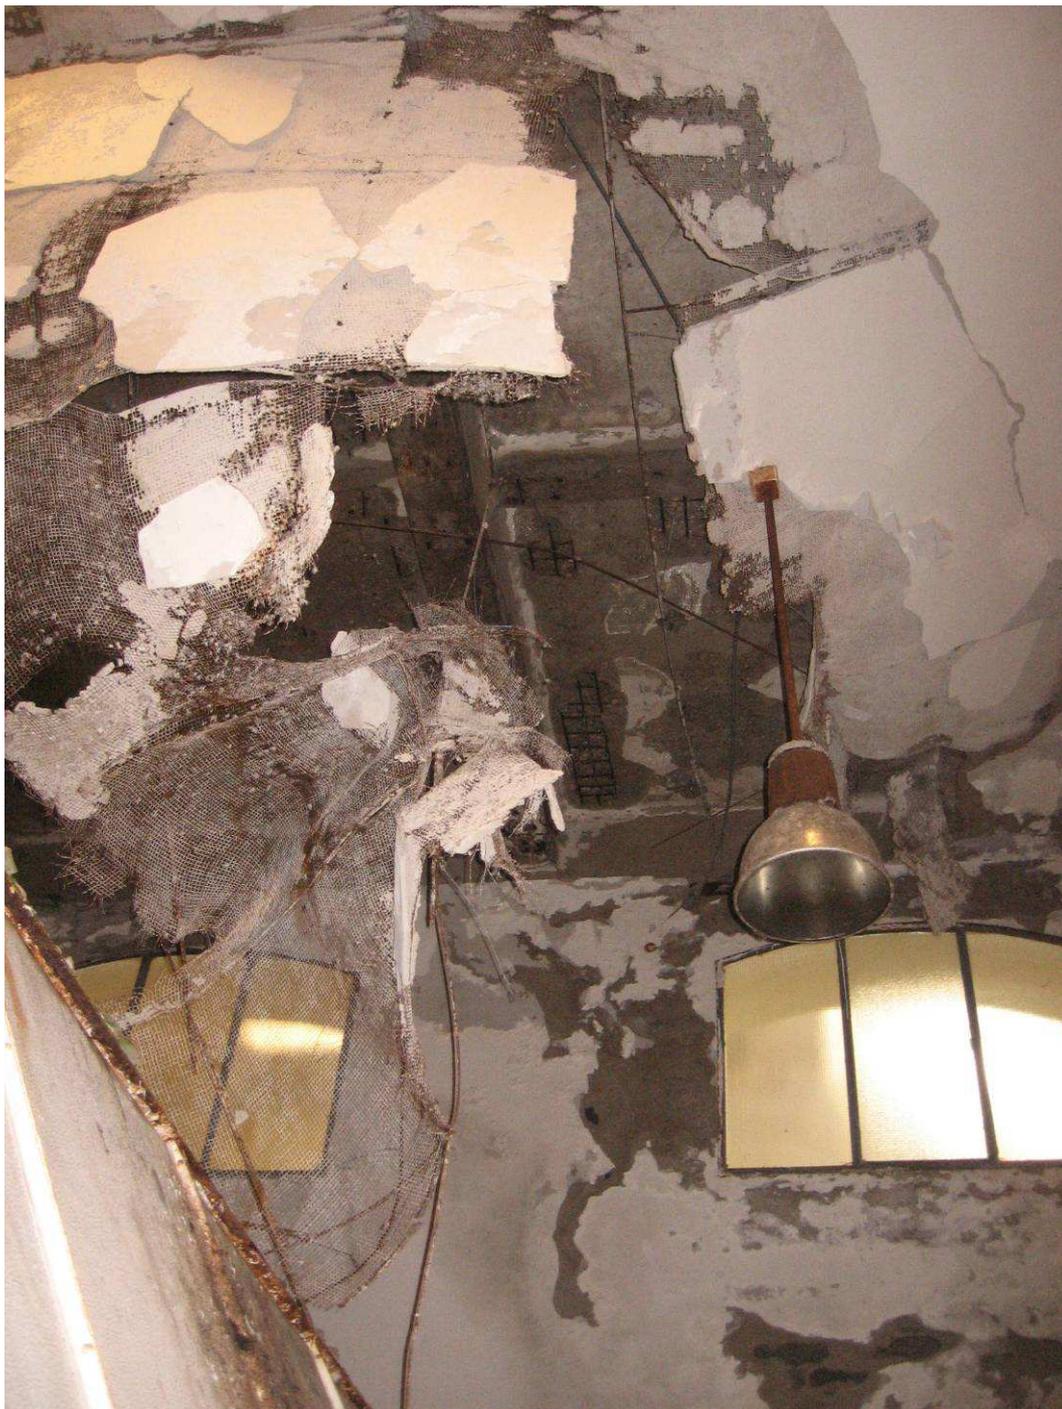
Figura 6-24 Rilievo del cattivo stato di conservazione del locale cucina e della parziale caduta dei controsoffitti.

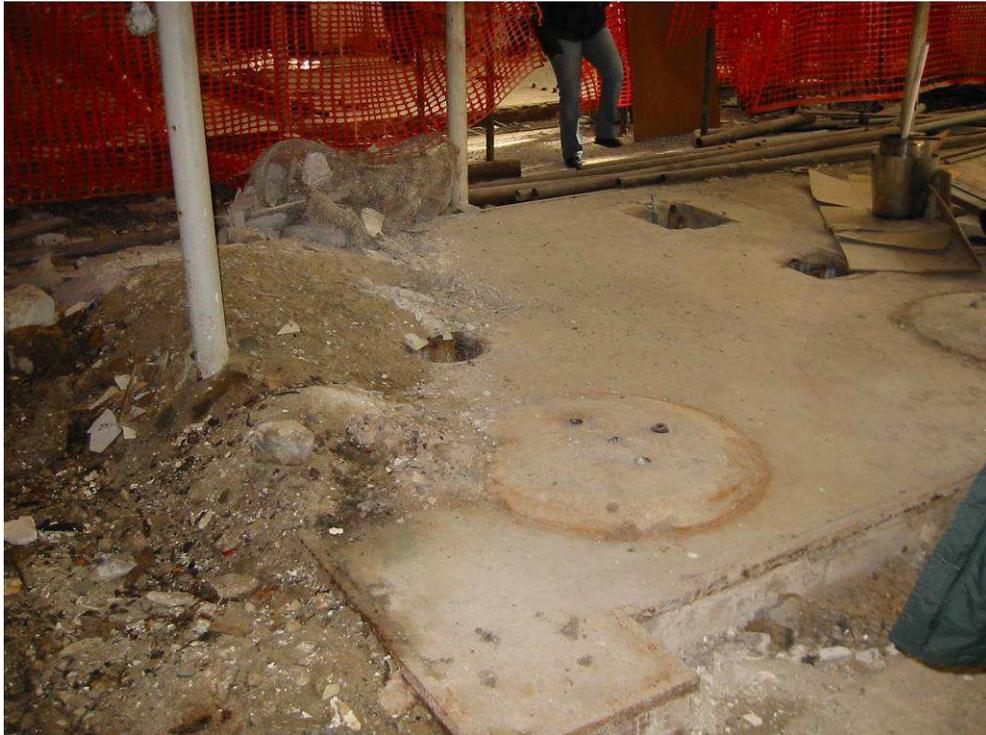
Figura 6-25 Rilievo della soletta di piano terra, che supportava alcuni macchinari di cottura.

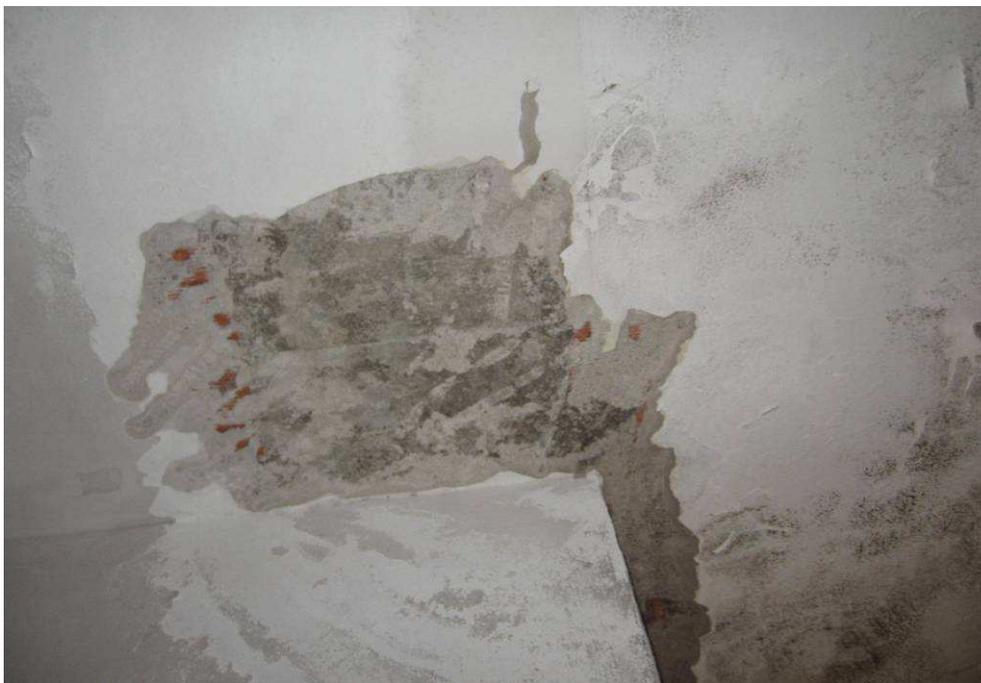
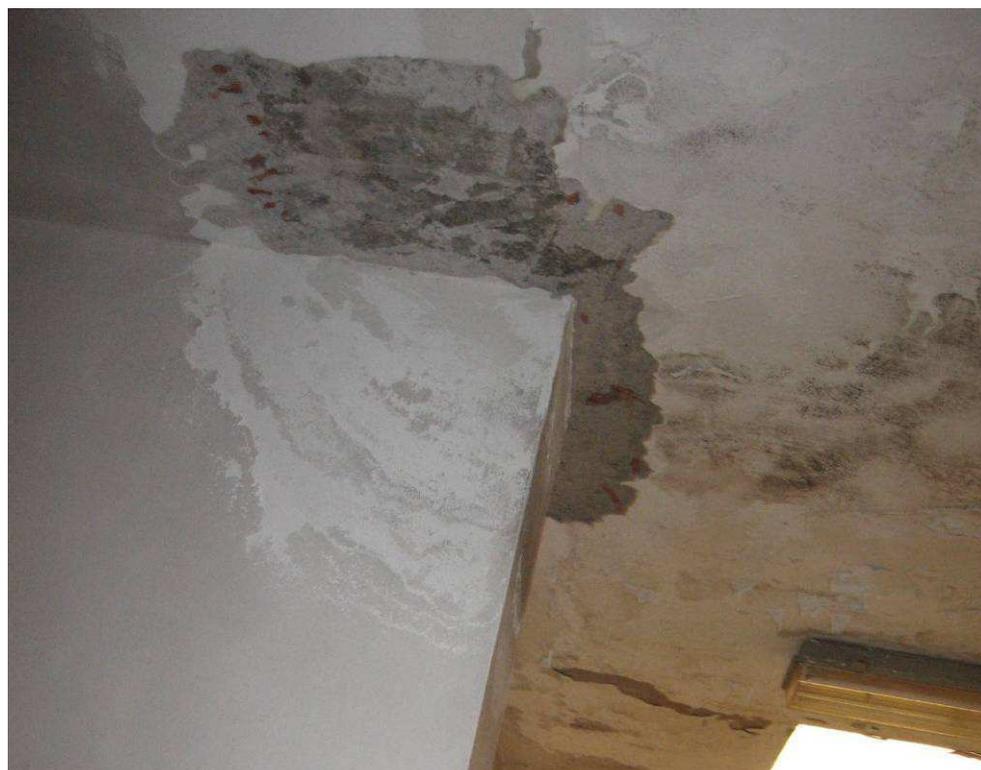
6.1.15 R.A.16 – SONDAGGIO

Figura 6-26 Sondaggio a soffitto realizzato sul solaio di sotto tetto da cui si evidenzia la presenza di una soletta di c.a.
