LAVORI DI RISTRUTTURAZIONE E RIQUALIFICAZIONE FUNZIONALE DEGLI EDIFICI "F1" ED "F2" PRESSO IL COMPENSORIO EX OPP DI S. GIOVANNI IN TRIESTE, AD USO DELLA FACOLTA' E DEL DIPARTIMENTO DI PSICOLOGIA

PROGETTO ESECUTIVO

REV.	DATA	DESCRIZIONE - MOTIVO DELLA REVISIONE	REDATTO	CONTROLLATO	APPROVATO
00	22/12/2011	EMISSIONE	BNR	BRG	CLZ
TITOLO ELABORATO			AGGIORNAMENTO		
F1-F2 STATO DI FATTO: RILIEVO STRUTTURALE-MATERICO			NUMERO ELABORATO		
			E.ST.01.02		
			DATA	PRATICA N°	
			22/12/2011	2929	
PERCORSO FILE: Pratiche\2929\DOC\Relazioni esecutivo

RILIEVO GEOMETRICO E MATERICO DELLE STRUTTURE

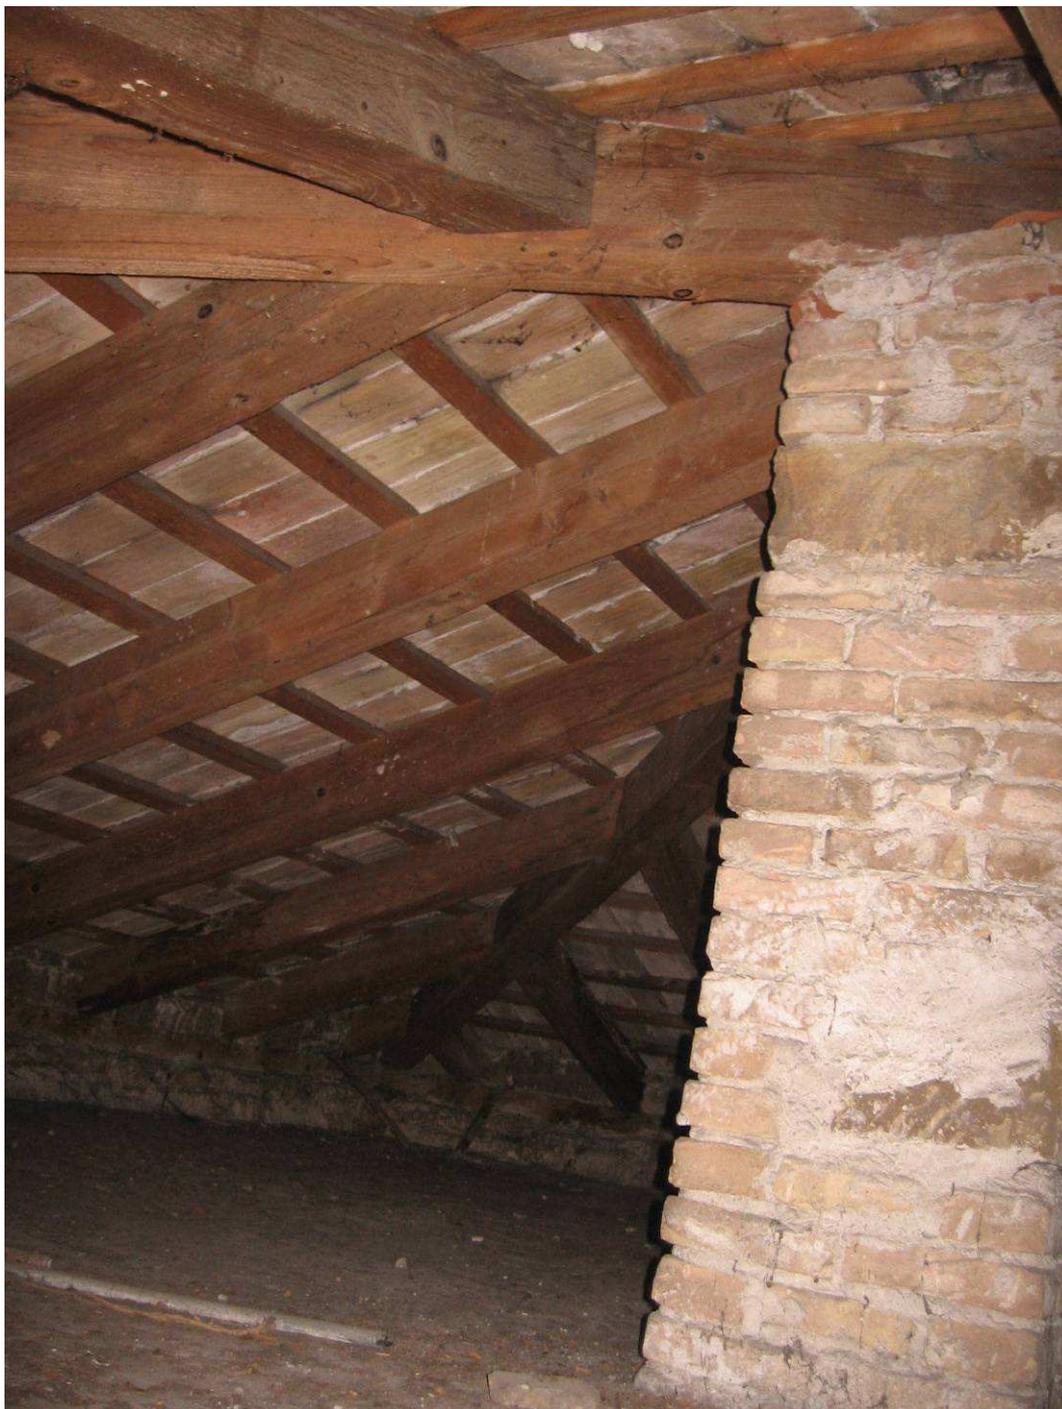
Figura 6-27 Rilievo struttura di sottotetto sostenuta da un pilastro in muratura.

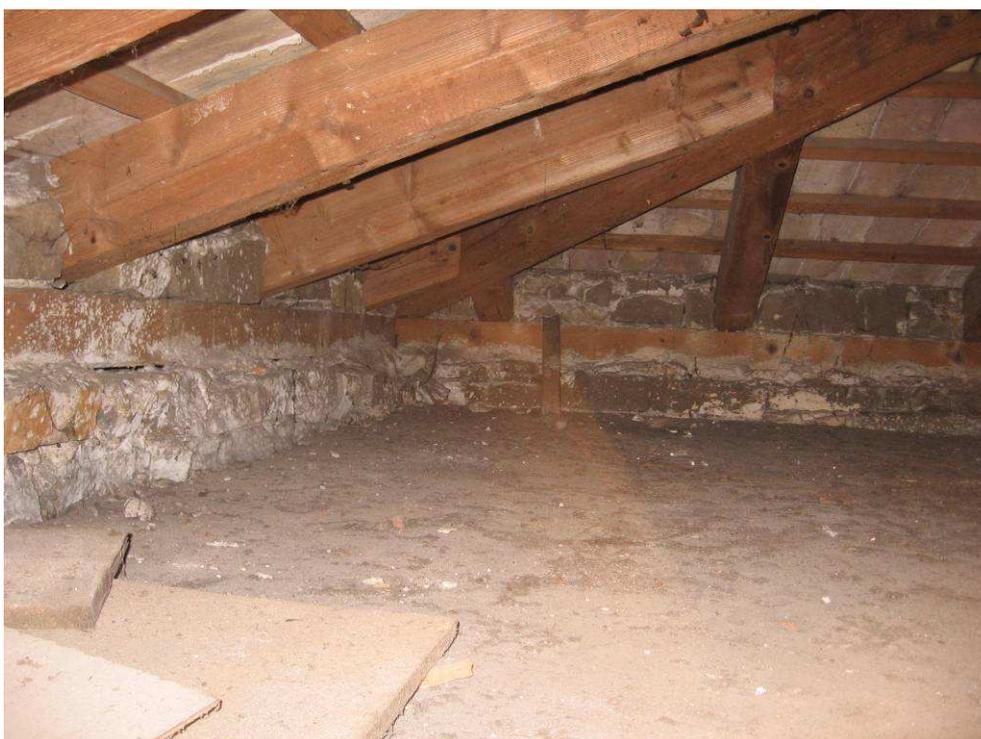
Figura 6-28 Rilievo della copertura, in cui si può notare la presenza di un dormiente ligneo su cui poggiano le travi della copertura

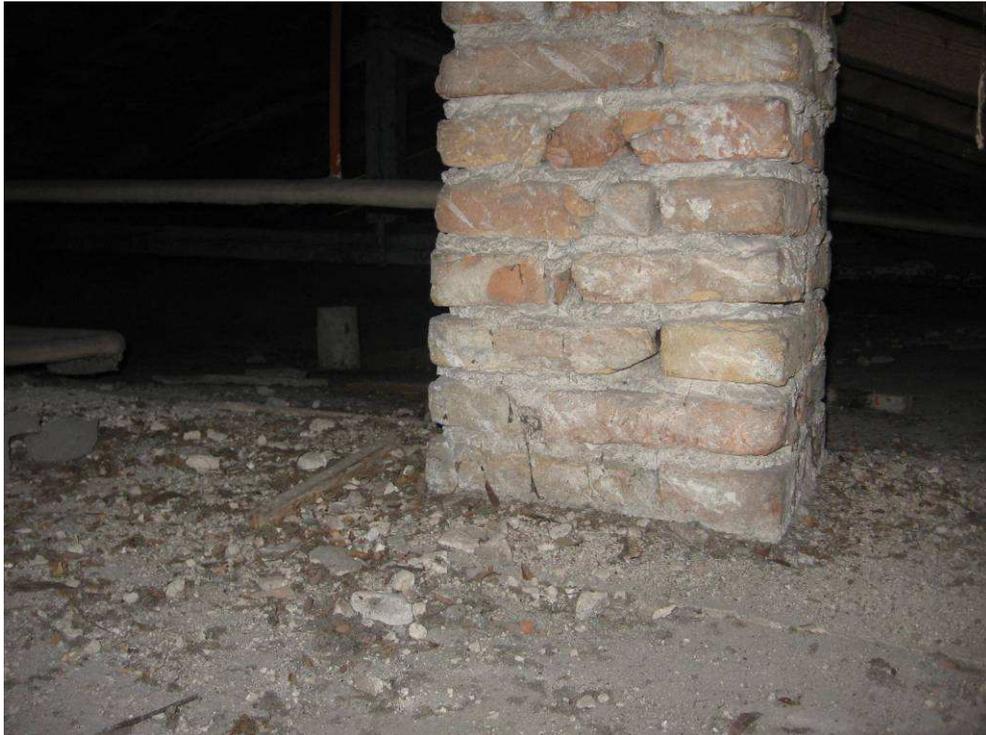
Figura 6-29 Rilievo della presenza di un pilastro di appoggio per la struttura lignea della copertura.

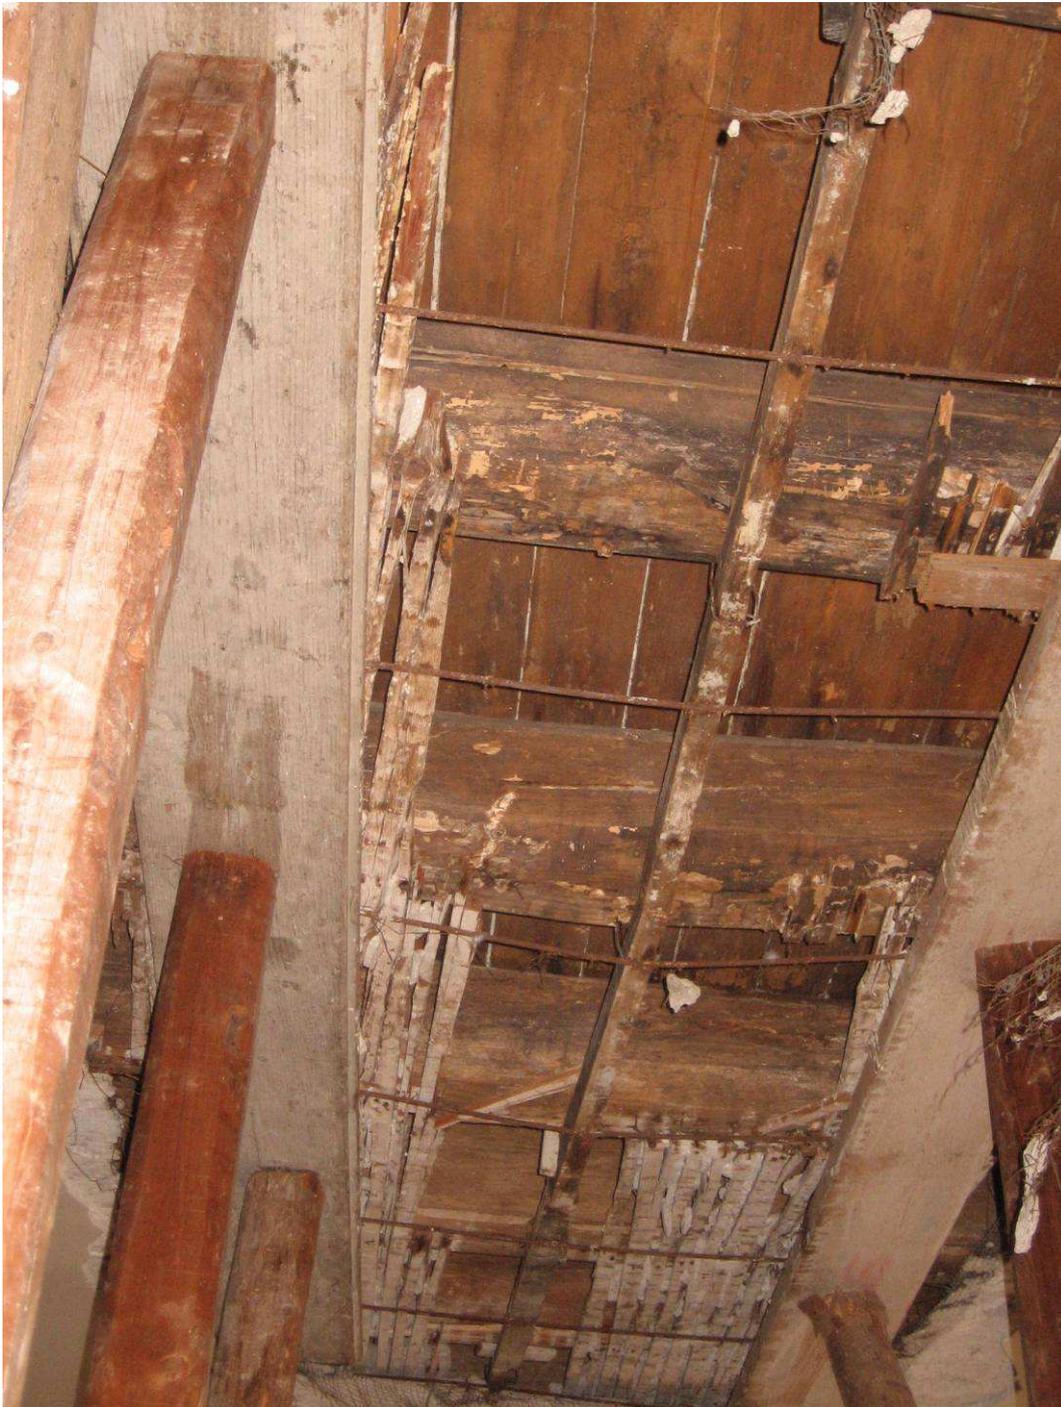
Figura 6-30 Rilievo del solaio di sottotetto in cui si evidenzia lo stato di degrado di questa porzione di edificio.

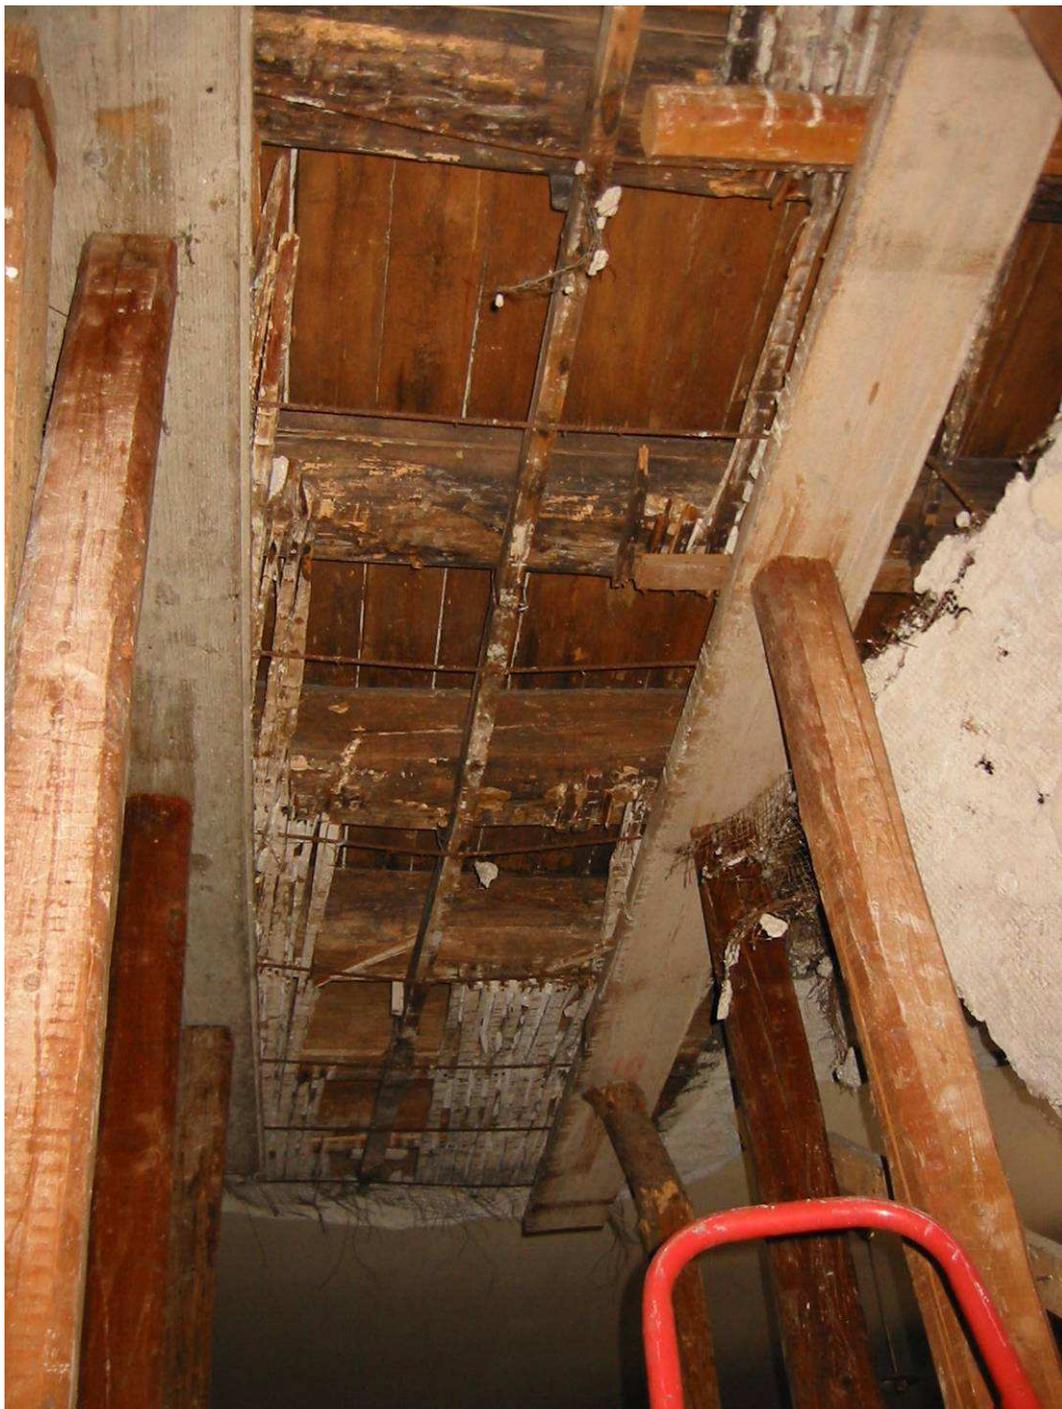
Figura 6-31 Rilievo del solaio di sottotetto in cui si evidenzia lo stato di degrado di questa porzione di edificio.

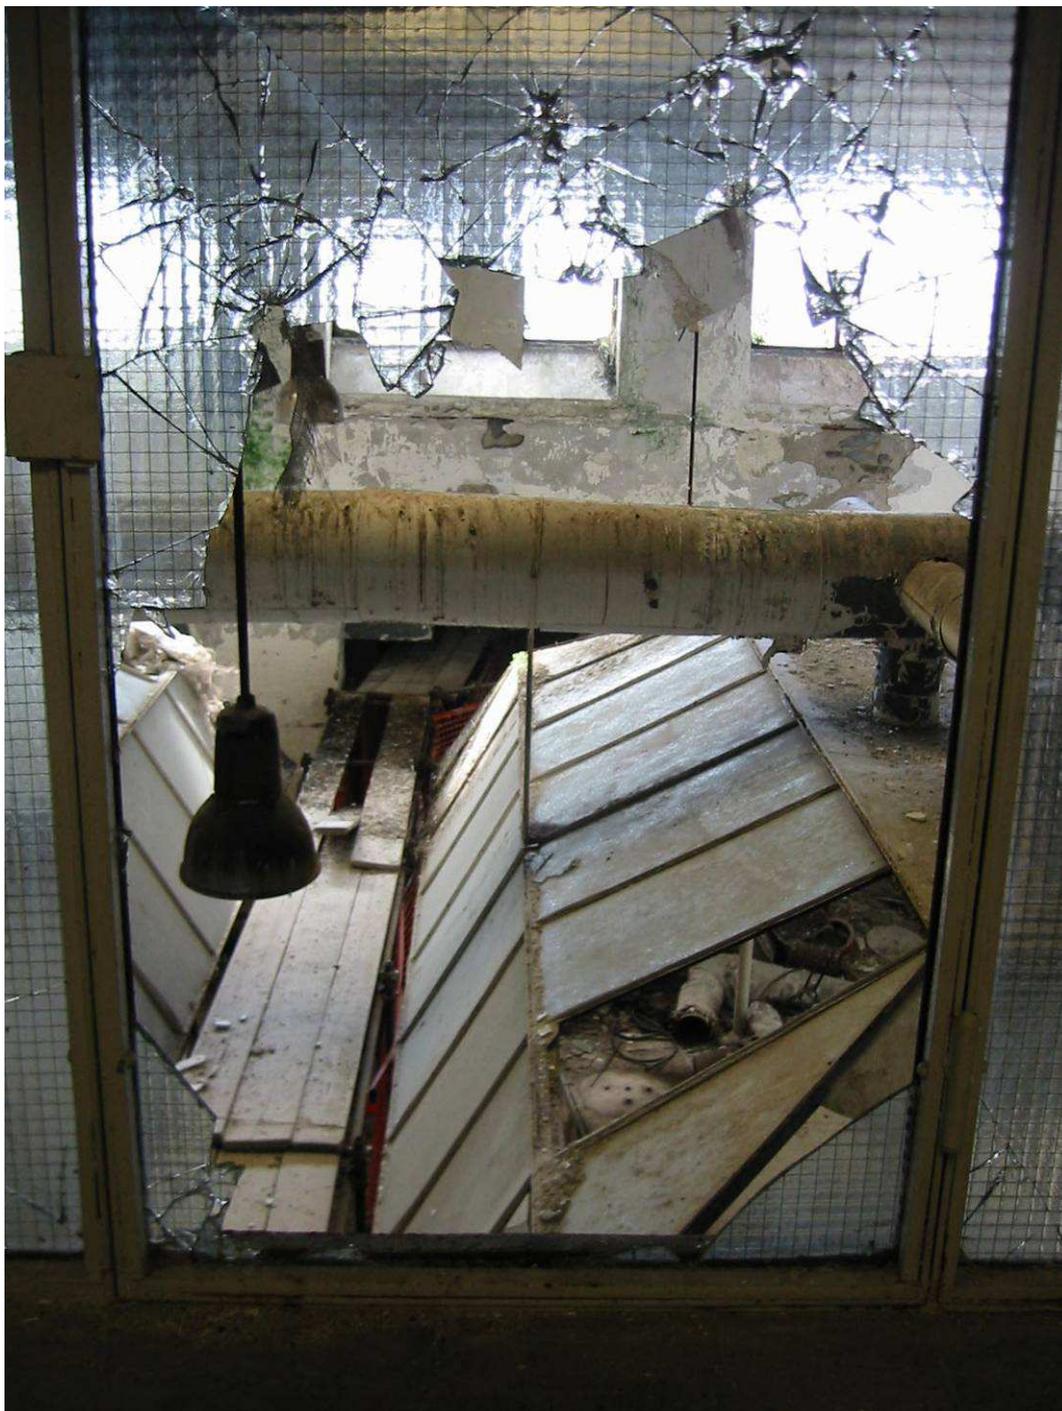
6.1.18 R.A.19 – RILIEVO

Figura 6-32 Rilievo del locale cottura

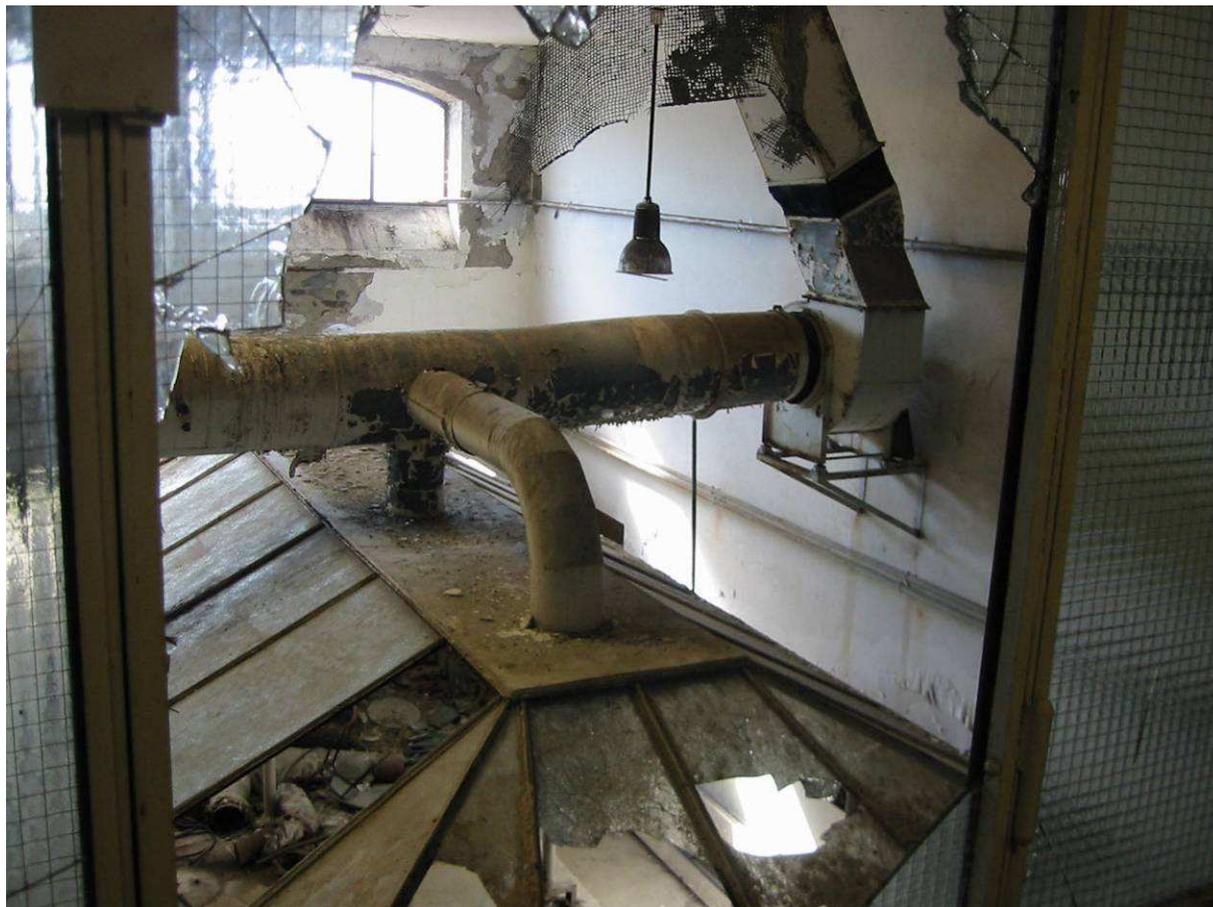
Figura 6-33 Rilievo del locale cottura

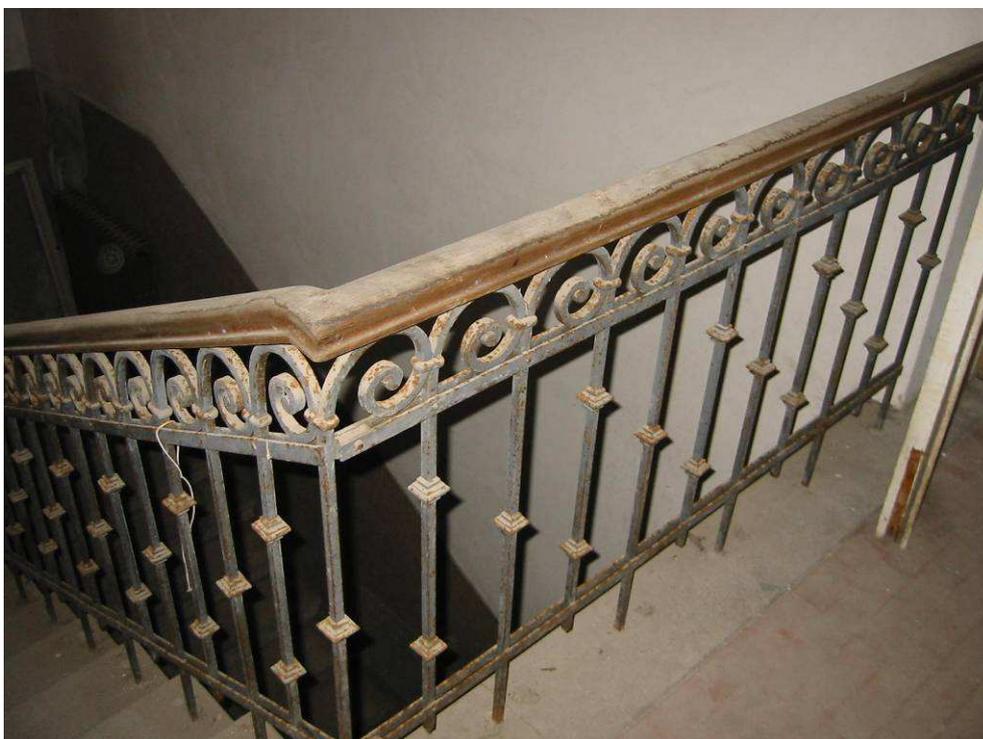
6.1.19 R.A.20 – RILIEVO

Figura 6-34 Rilievo della scala originaria del 1906.

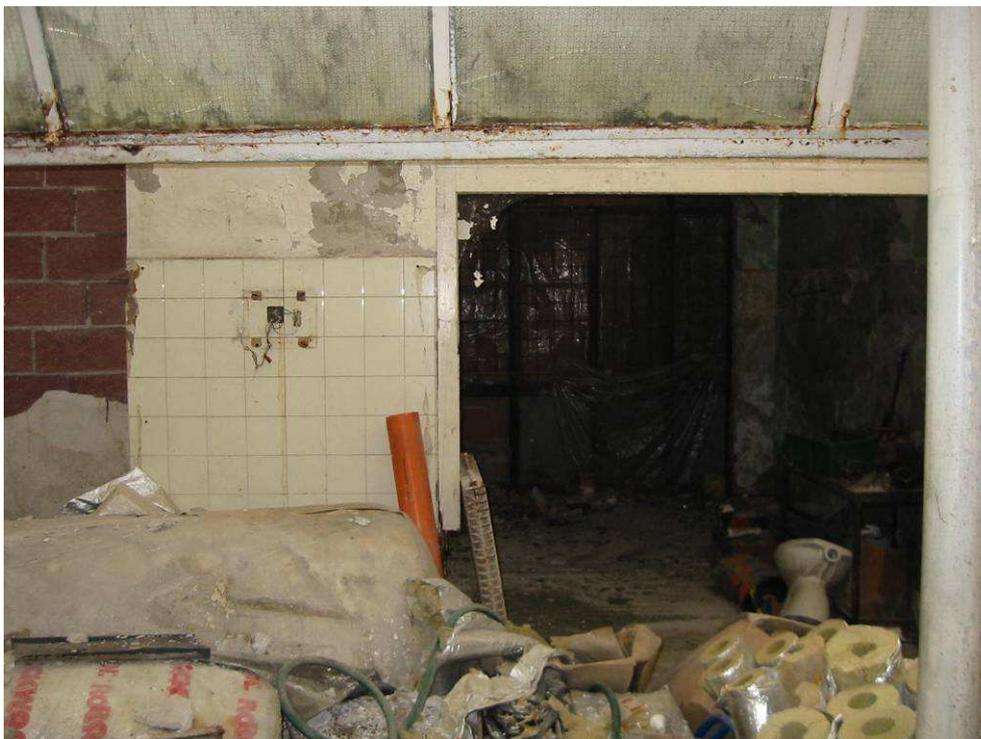
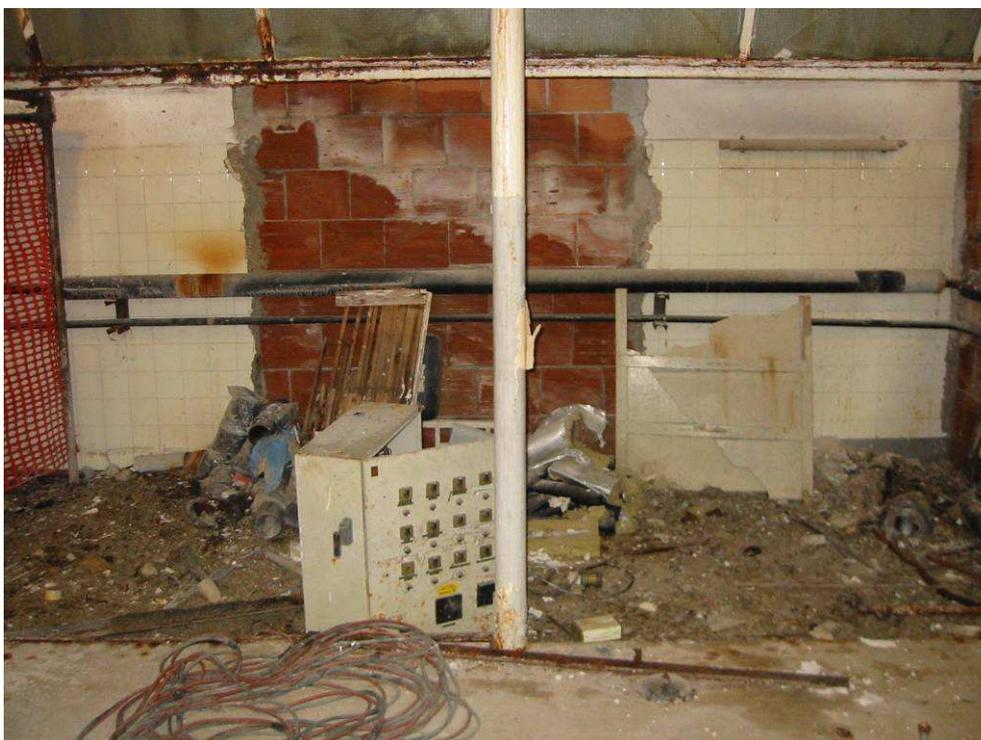
6.1.20 R.A.21 – RILIEVO

Figura 6-35 Rilievo degli archi tamponanti nel locale cucina
