LAVORI DI RISTRUTTURAZIONE E RIQUALIFICAZIONE FUNZIONALE DEGLI EDIFICI "F1" ED "F2" PRESSO IL COMPENSORIO EX OPP DI S. GIOVANNI IN TRIESTE, AD USO DELLA FACOLTA' E DEL DIPARTIMENTO DI PSICOLOGIA

PROGETTO ESECUTIVO

F1 F2 STATO DI FATTO: RELAZIONE DI VULNERABILITA' DEI SOLAI.

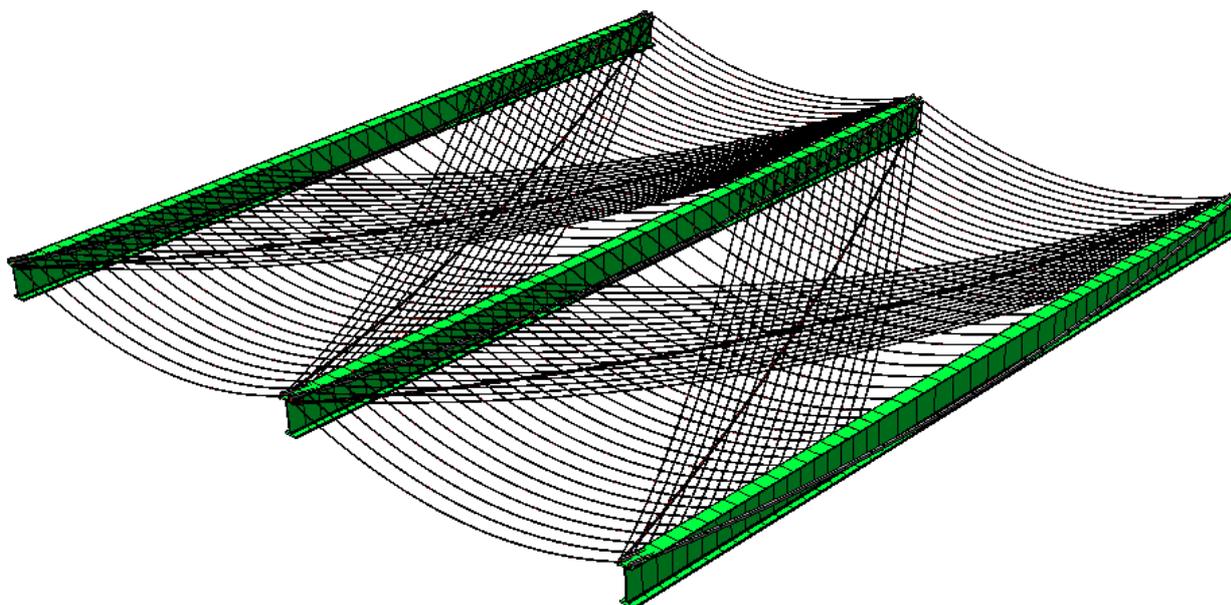
Figura 3-1 Vista generale del Modello

Il modello creato riproduce due campi del solaio **tipo 3**, nella condizione con i carichi permanenti di stato di fatto ed i variabili previsti dal progetto originale.

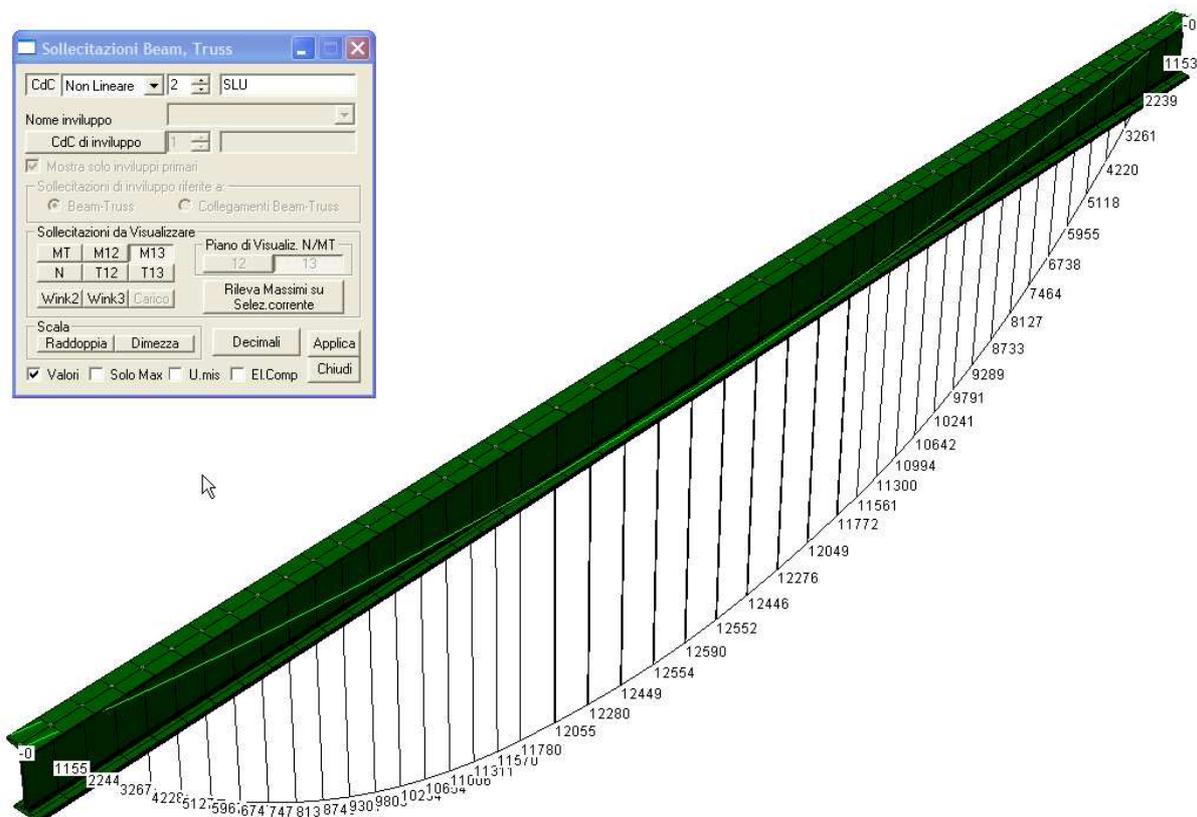
Figura 3-4 Diagramma azioni flessionali nella putrella allo SLU. (daNm)

Modello elementi finiti	Foglio di calcolo con ripartizione 70% - 30%
Azione flessionale in mezzeria putrella campata	12554 daNm	12379 daNm
Azione di tiro in mezzeria delle catene	9973 daN	10172 daN

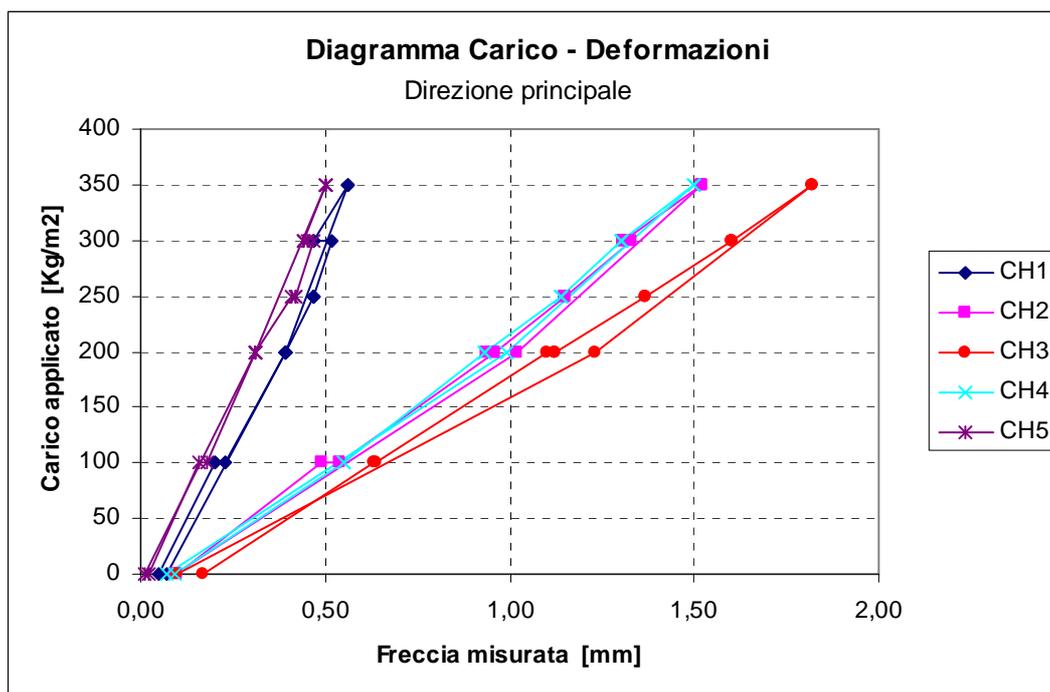
Figura 3-7 Spostamenti (mm) dei 5 sensori al di sotto della putrella

- Allo scarico presenta un ritorno perfettamente elastico ripercorrendo quasi perfettamente il medesimo percorso seguito in fase di carico.
- Vi è perfetta proporzionalità tra le deformazioni al variare dei carichi, indice di comportamento elastico lineare.
- Tra un incremento di carico ed il seguente gli spostamenti si assestano nel tempo quasi istantaneamente.
- Lo spostamento è inferiore a quello atteso valutato per la putrella non collaborante col calcestruzzo e caricata come da modello utilizzato nelle verifiche precedenti. Essa ne mantiene esattamente la medesima conformazione di linea elastica seppure con spostamenti maggiori.

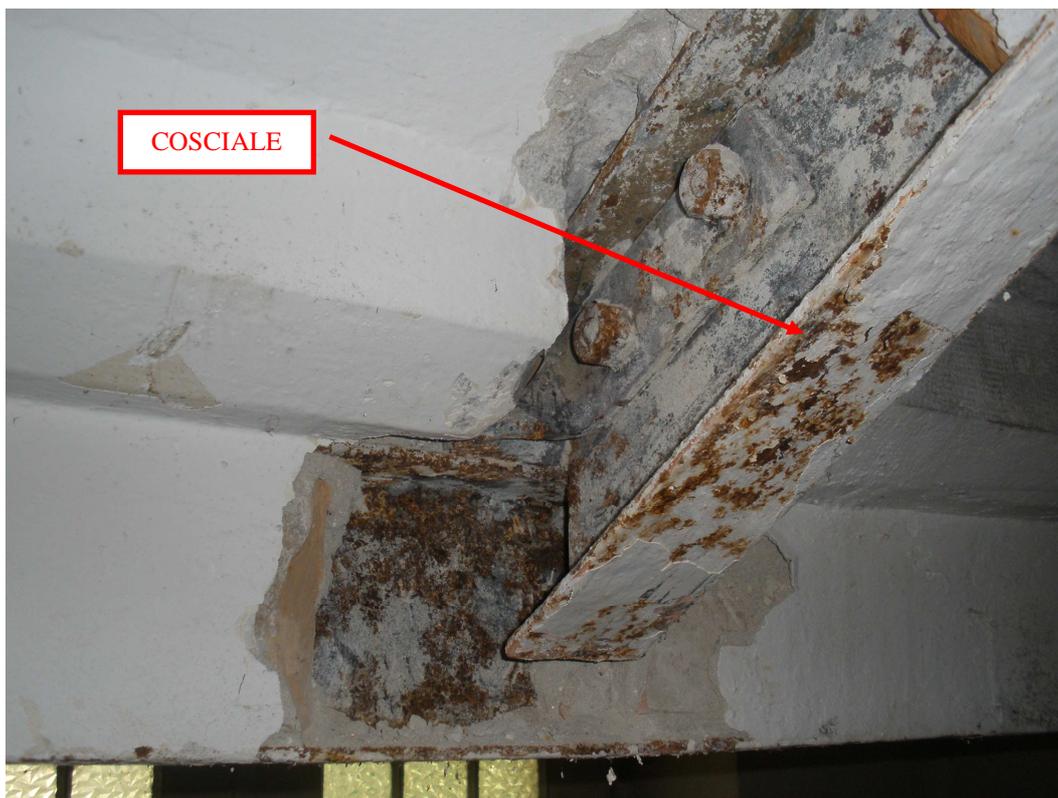
Cosciale H148 B80.6

Sono state eseguite le verifiche alle travi metalliche che compongono rampe e pianerottoli della scala. Il rilievo geometrico è stato compiuto nel punto più facilmente accessibile in corrispondenza dell'ingresso sul lato nord. Si riassumono gli elementi misurati e verificati:

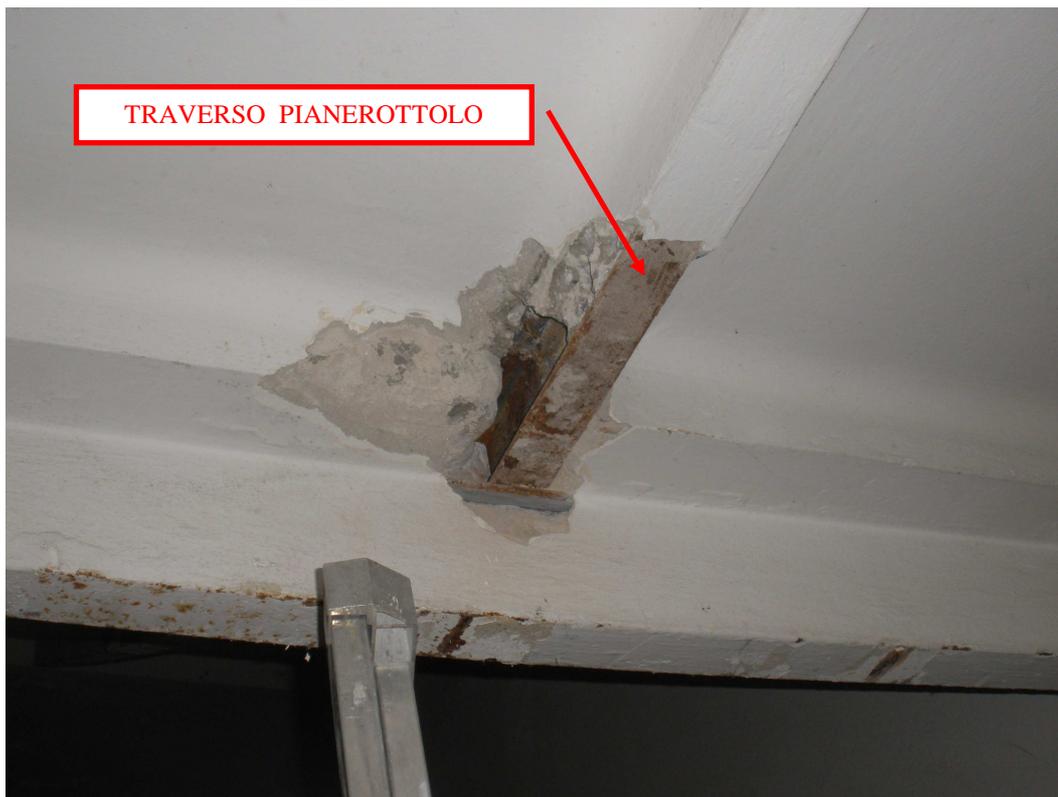
Trave secondaria (traverso) pianerottolo H100 B60

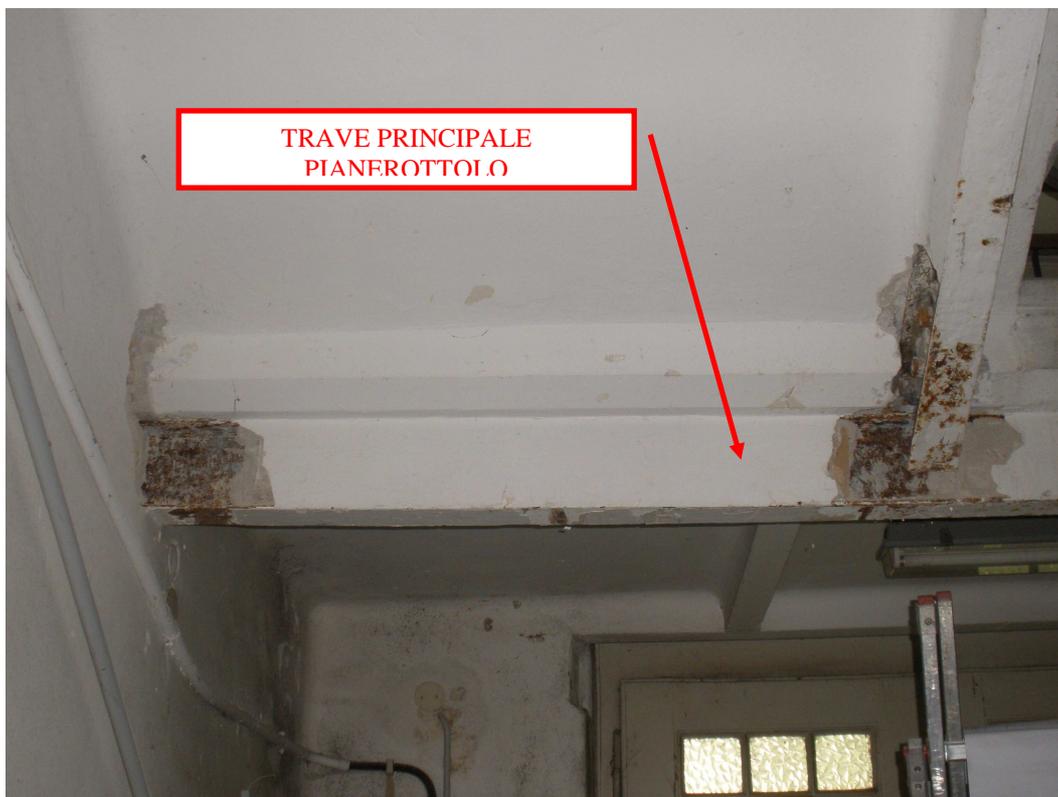
Trave principale su cui appoggiano le rampe e le travi secondarie dei pianerottoli H148 B80.6

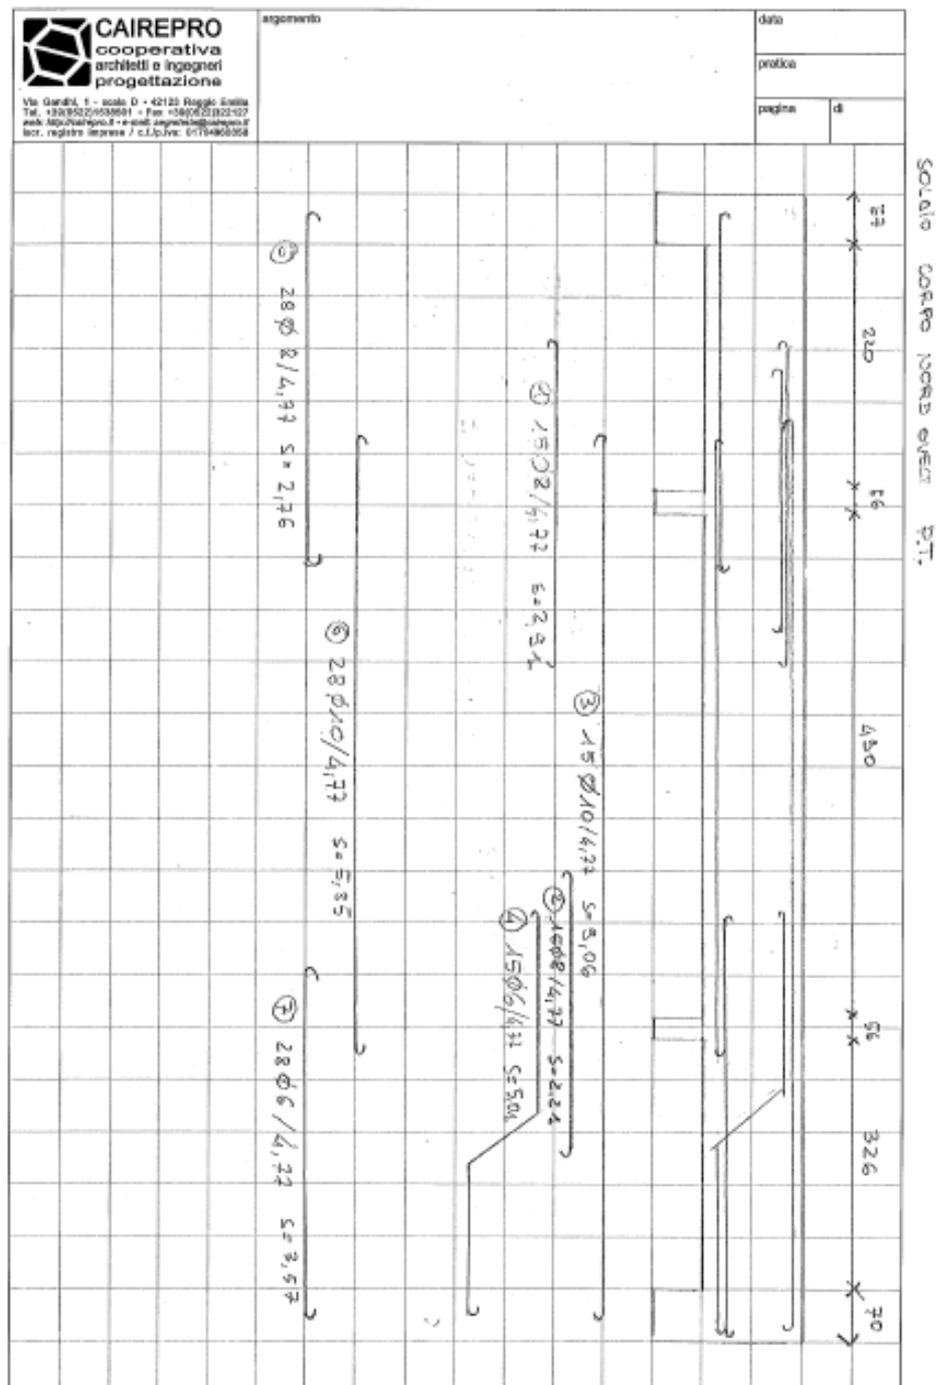
Il disegno schematico dell'armatura del solaio è riportato nella figura seguente:

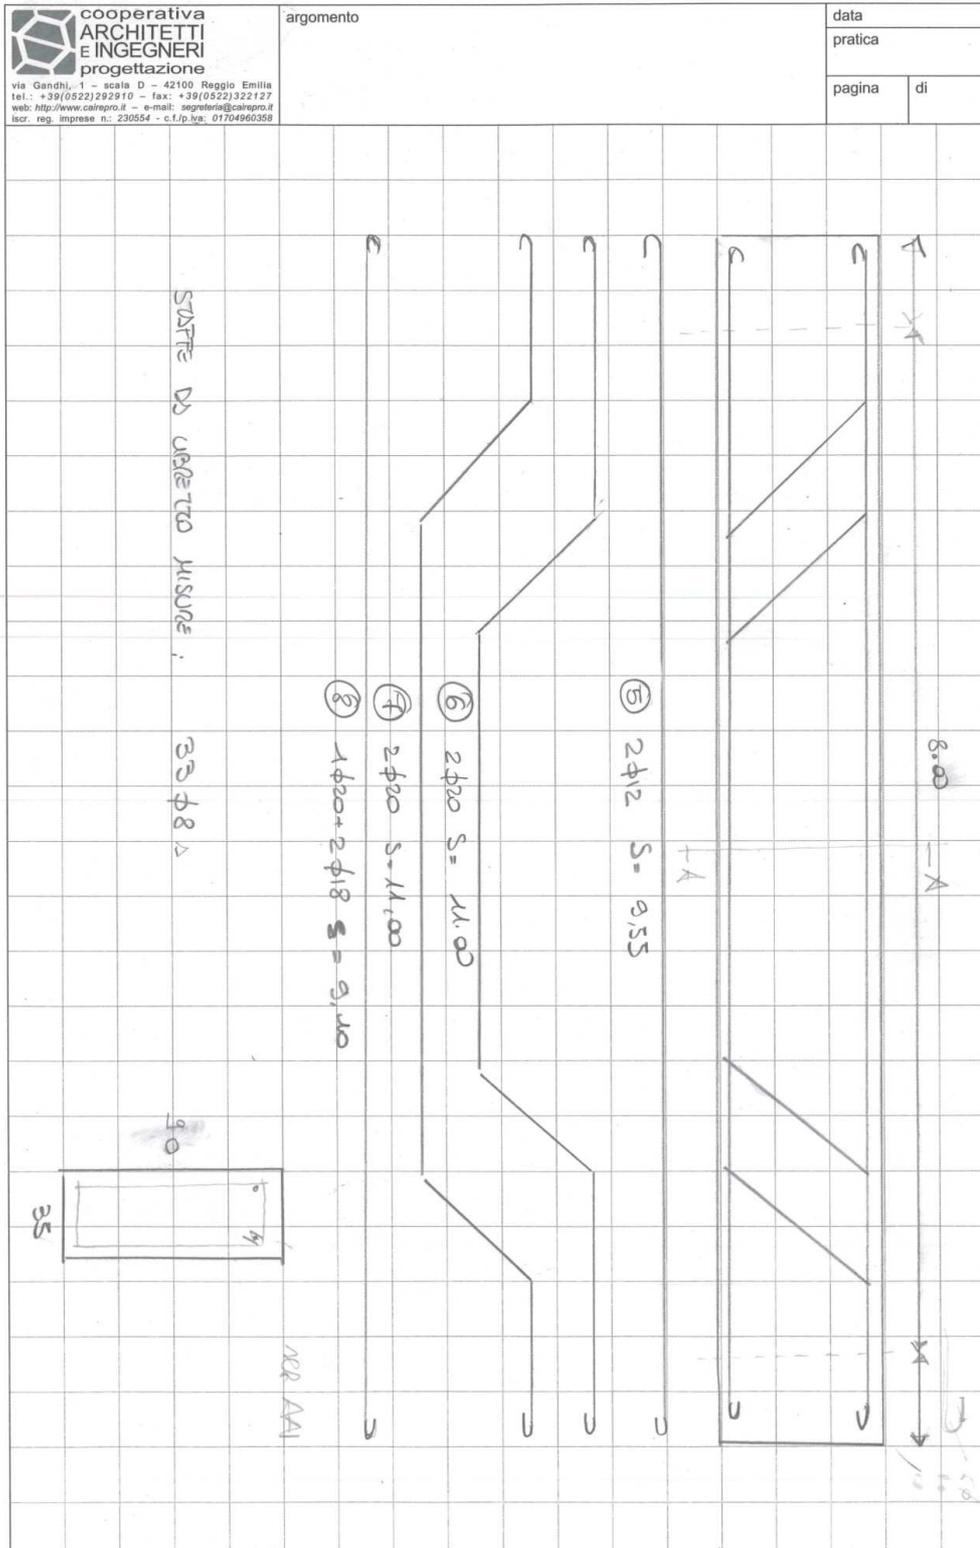
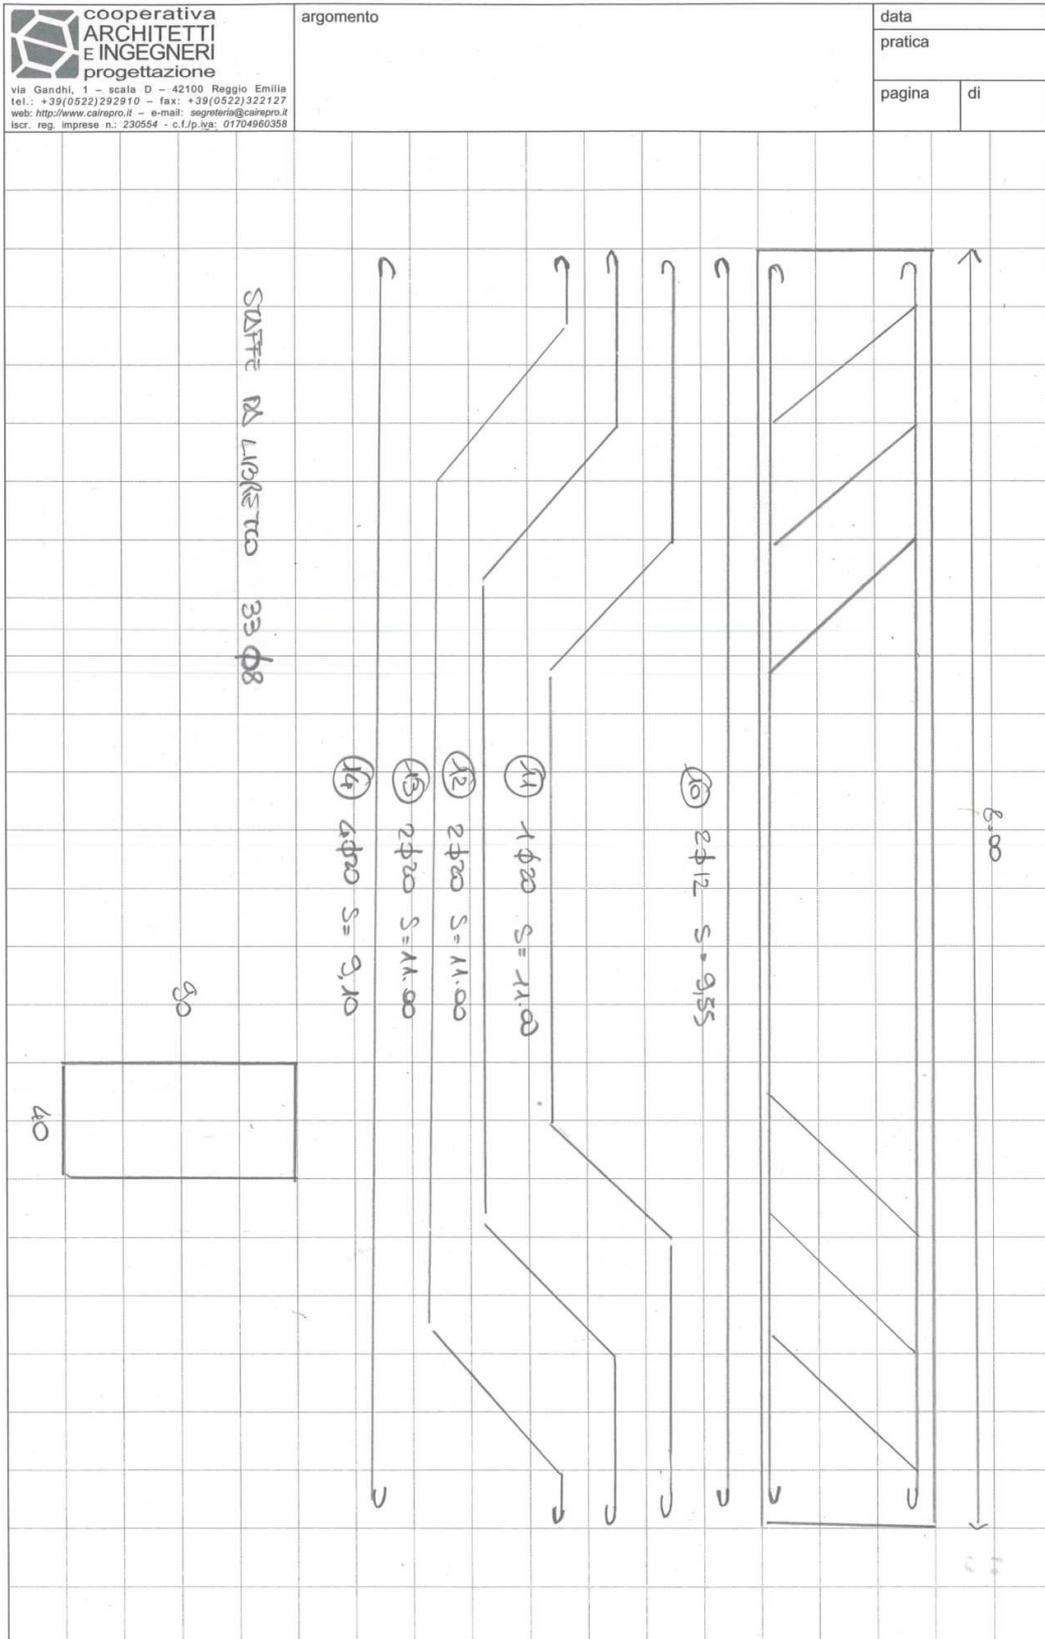
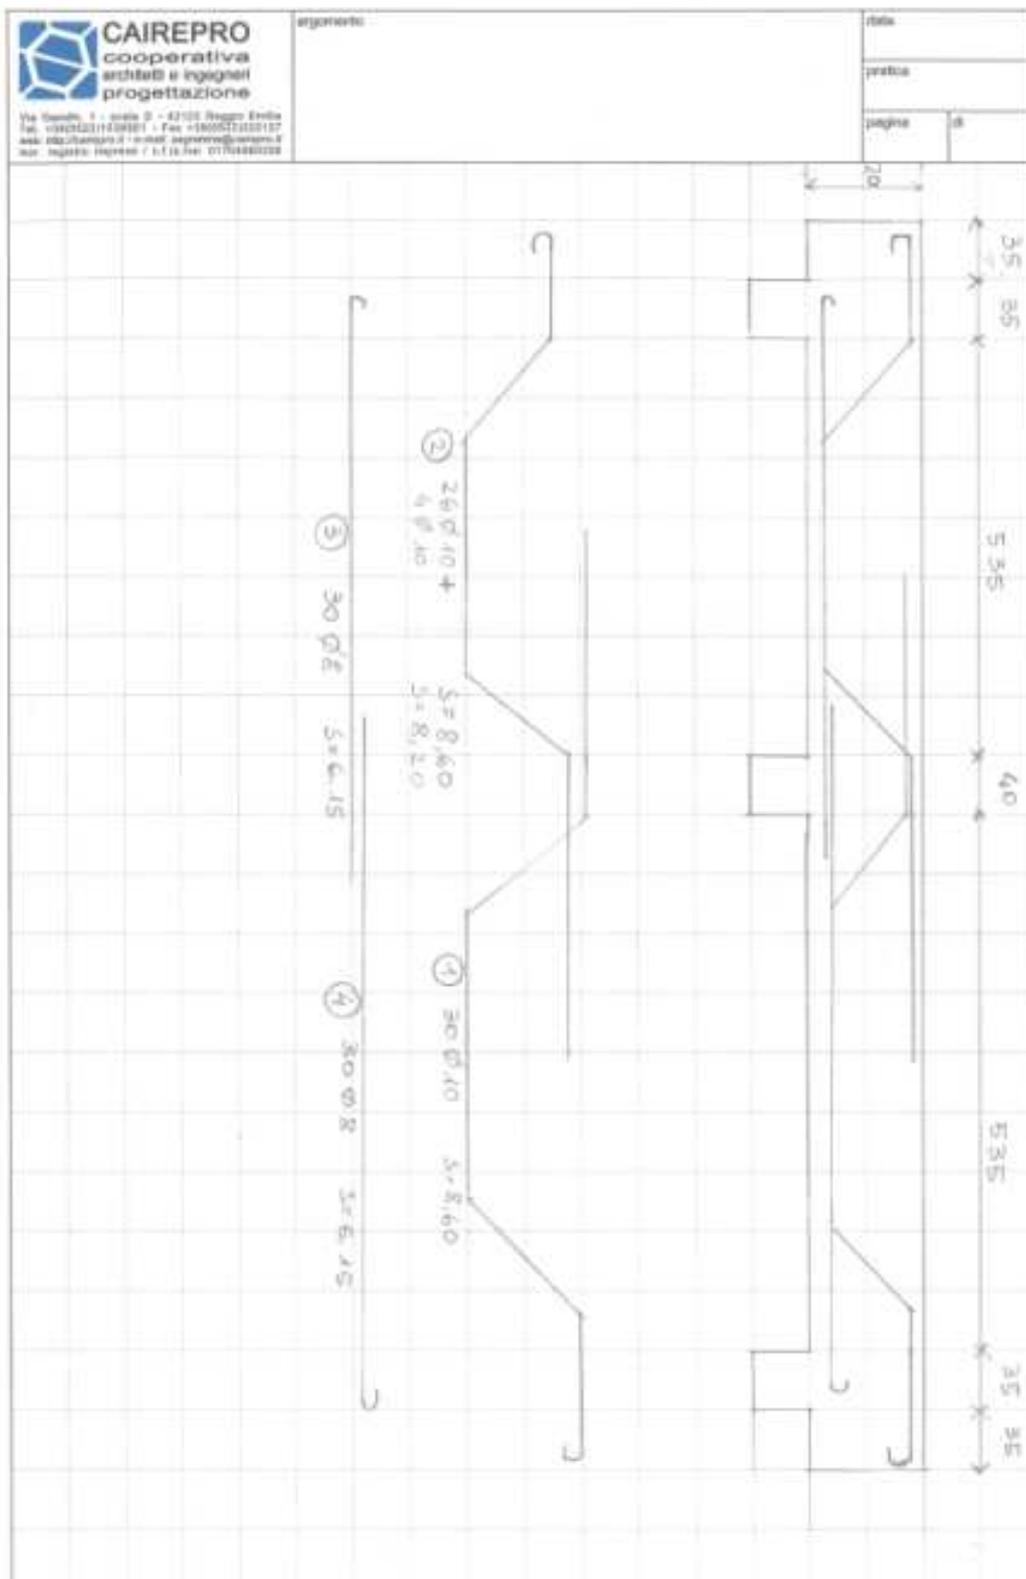
I disegni schematici dell'armatura del solaio e delle travi sono riportati nelle figure seguenti:

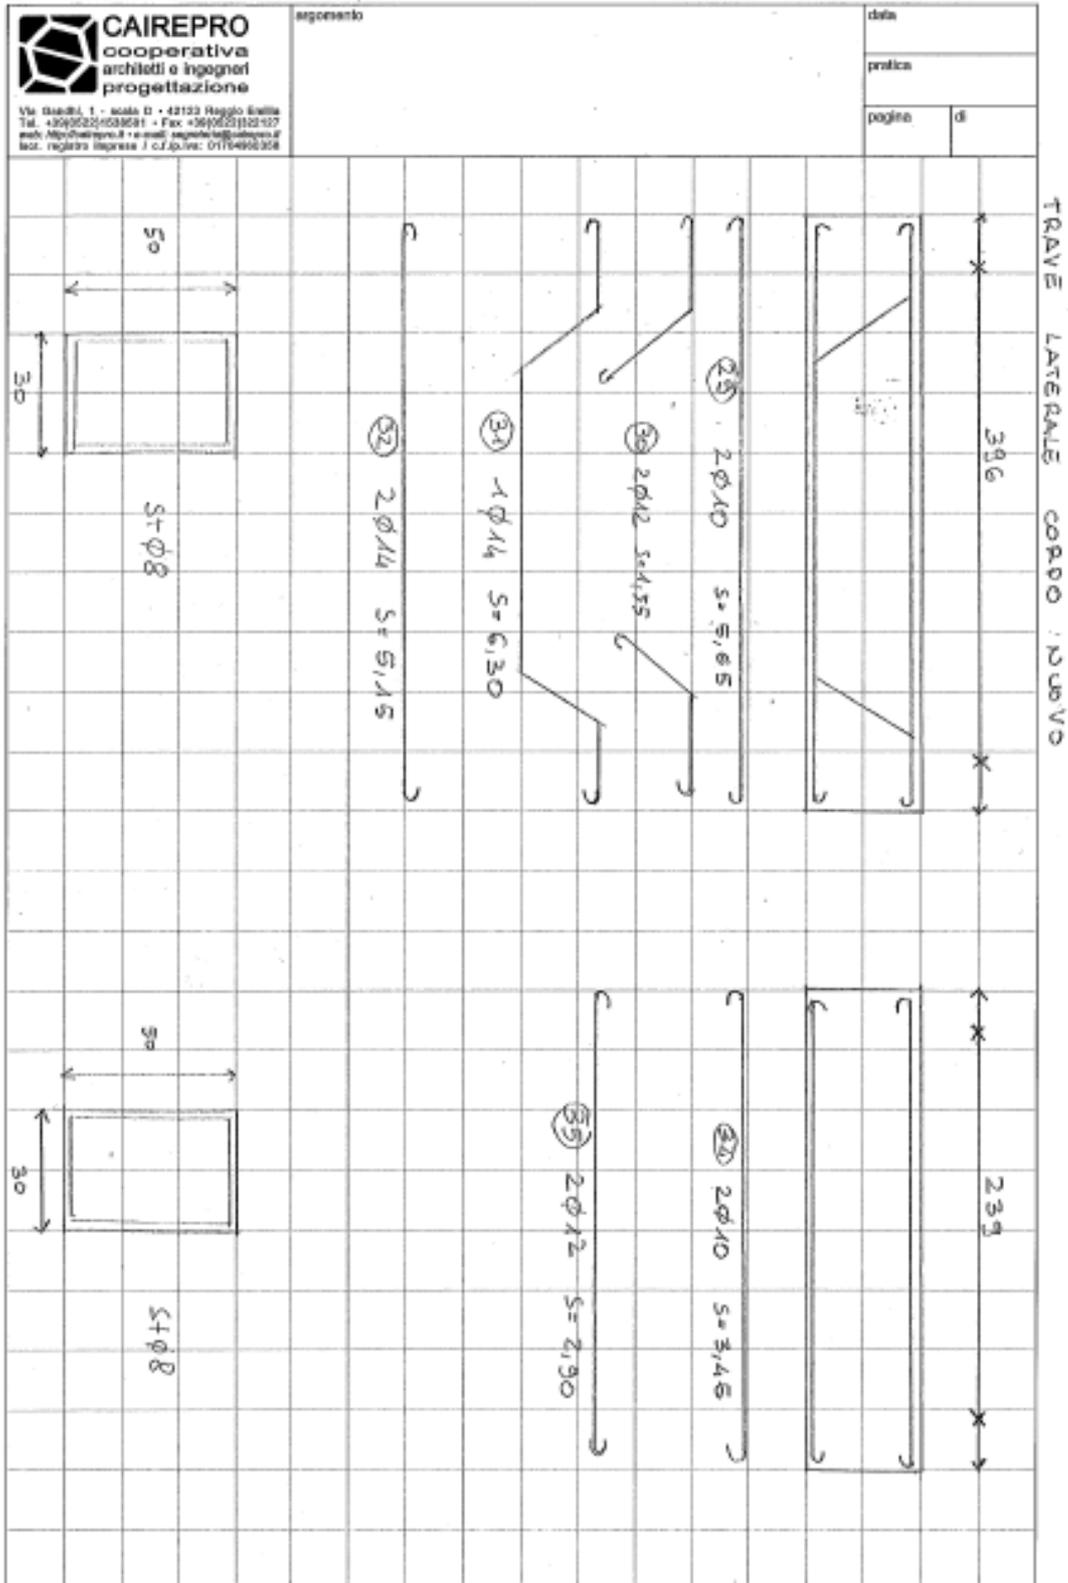
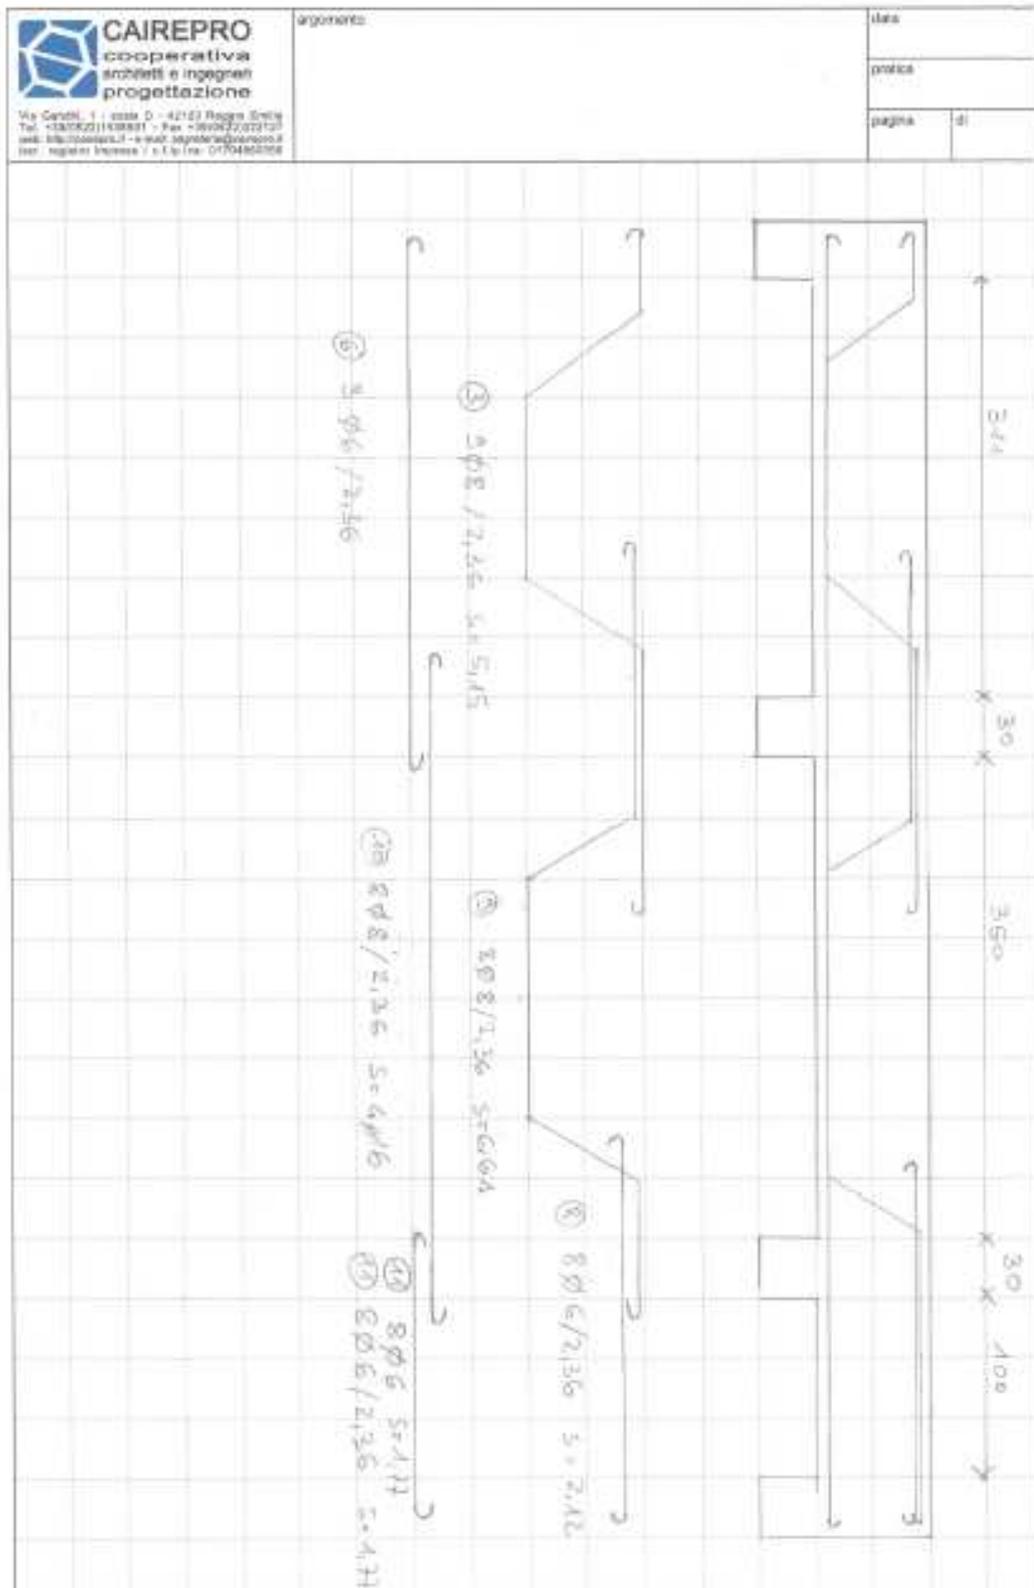
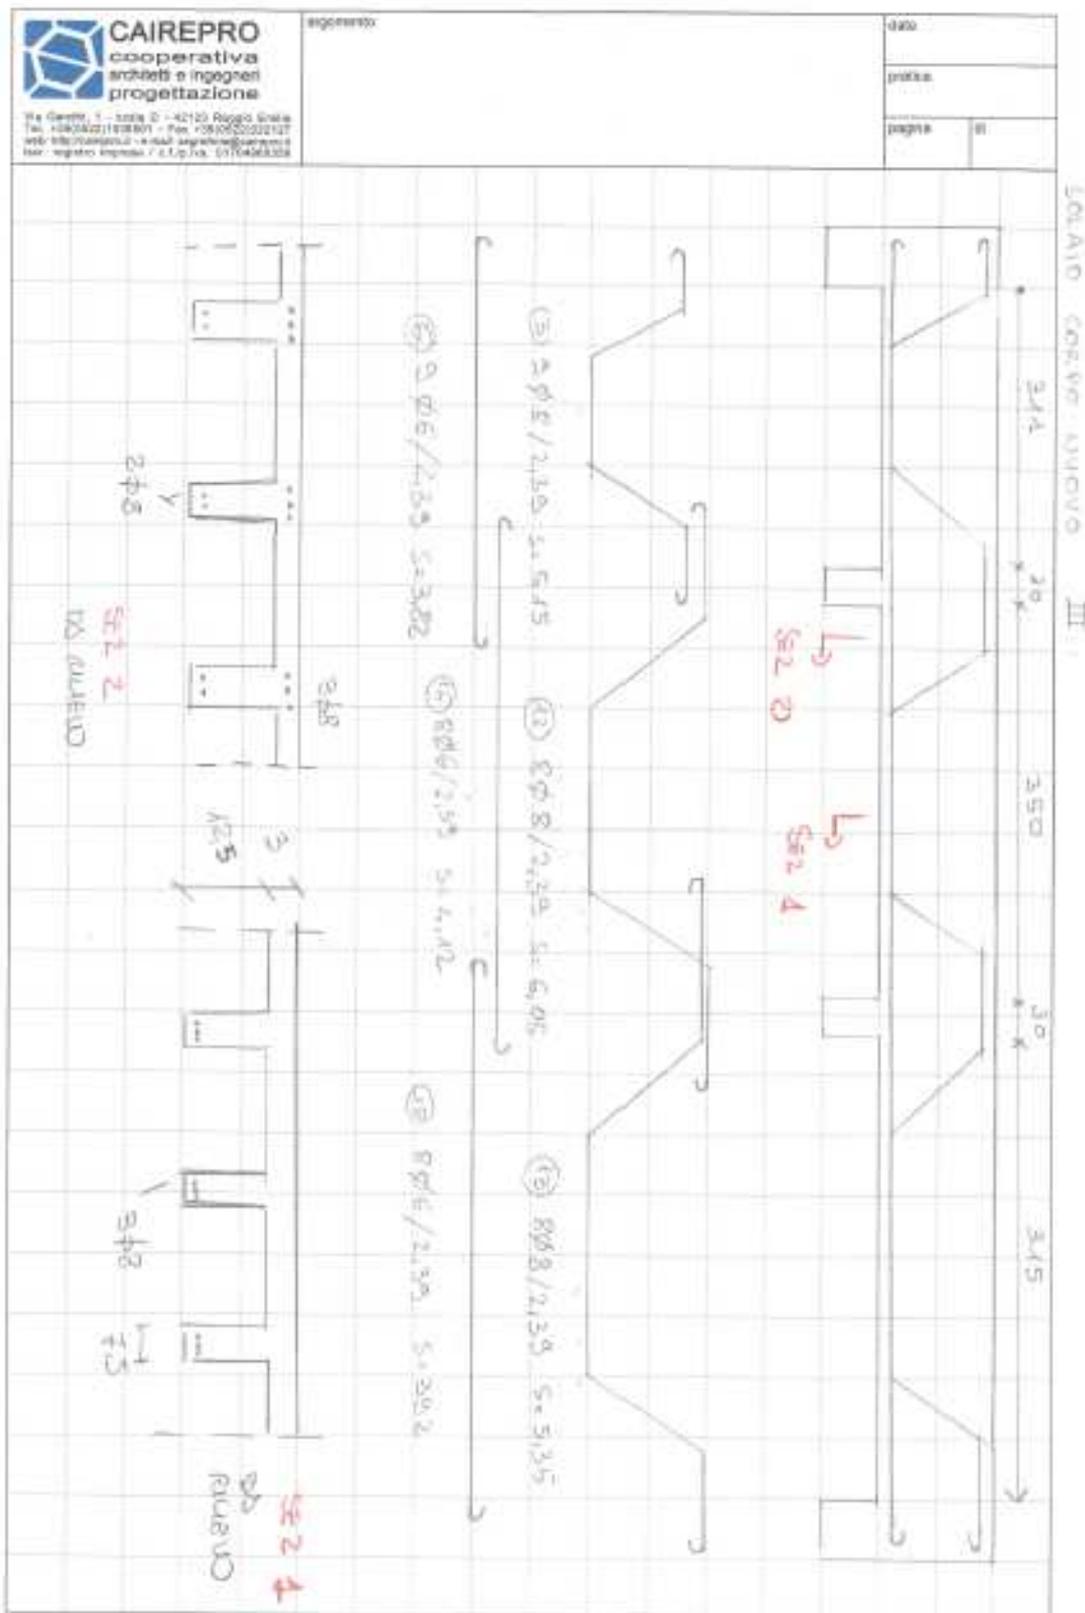
I disegni schematici dell'armatura del solaio e delle travi sono riportati nelle figure seguenti:
