LAVORI DI RISTRUTTURAZIONE E RIQUALIFICAZIONE FUNZIONALE DEGLI EDIFICI "F1" ED "F2" PRESSO IL COMPENSORIO EX OPP DI S. GIOVANNI IN TRIESTE, AD USO DELLA FACOLTA' E DEL DIPARTIMENTO DI PSICOLOGIA

PROGETTO ESECUTIVO

F1 F2 STATO DI FATTO: RELAZIONE DI VULNERABILITA' DEI SOLAI.

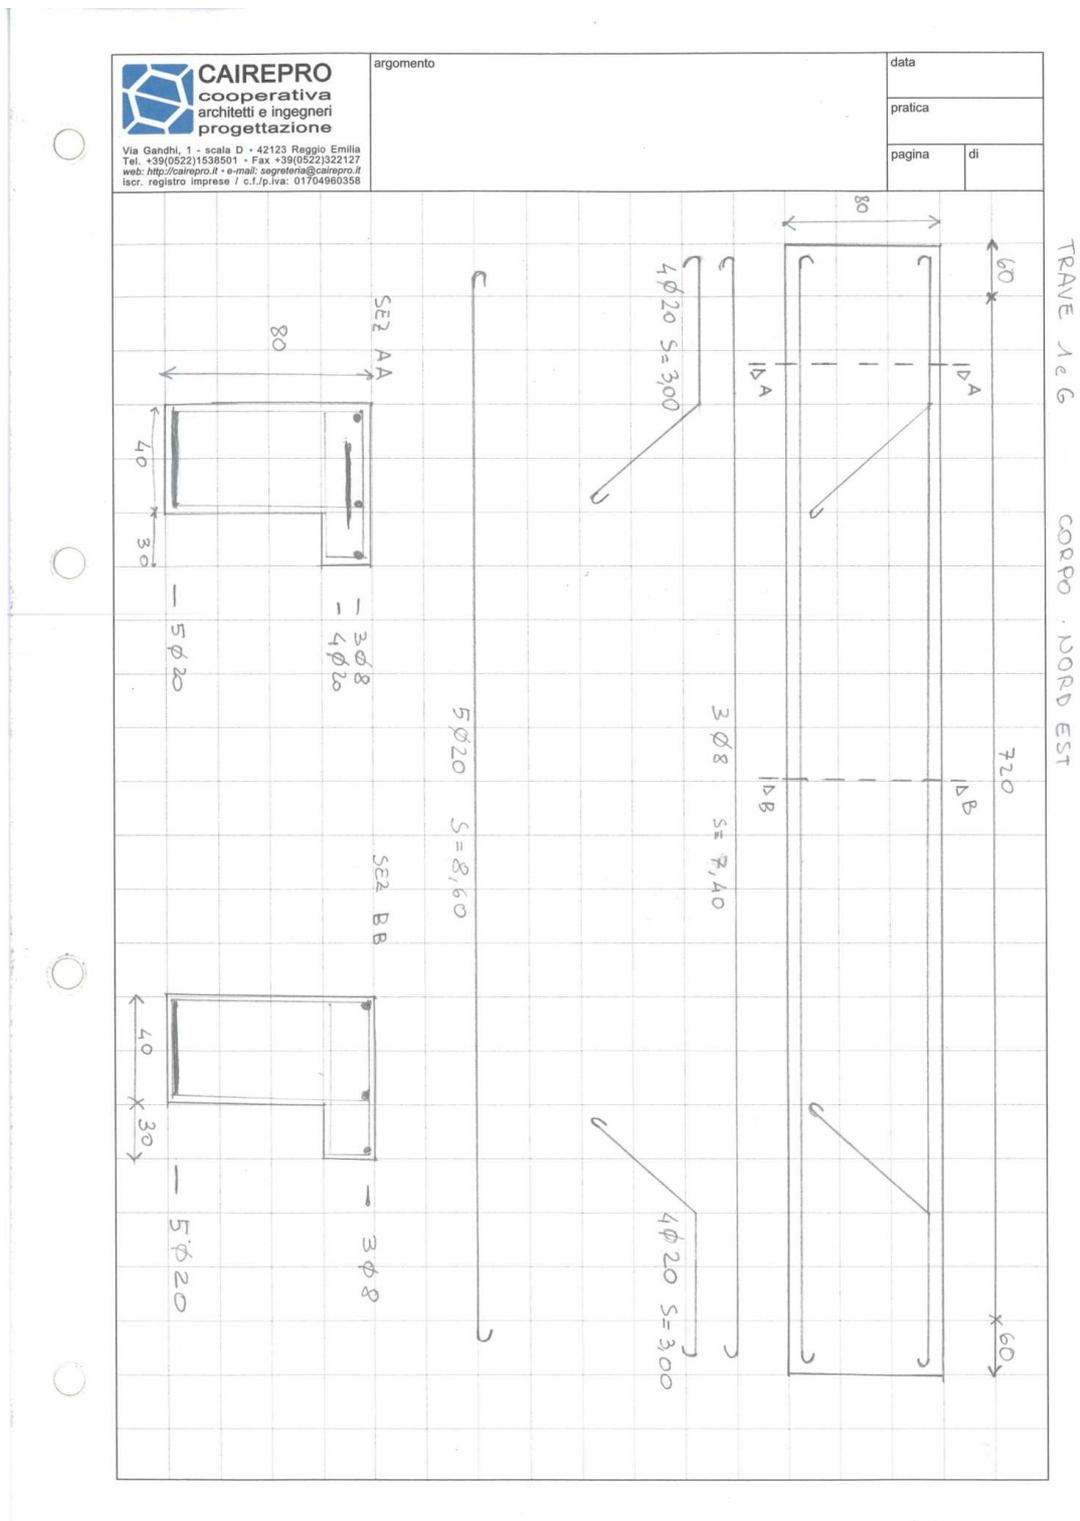
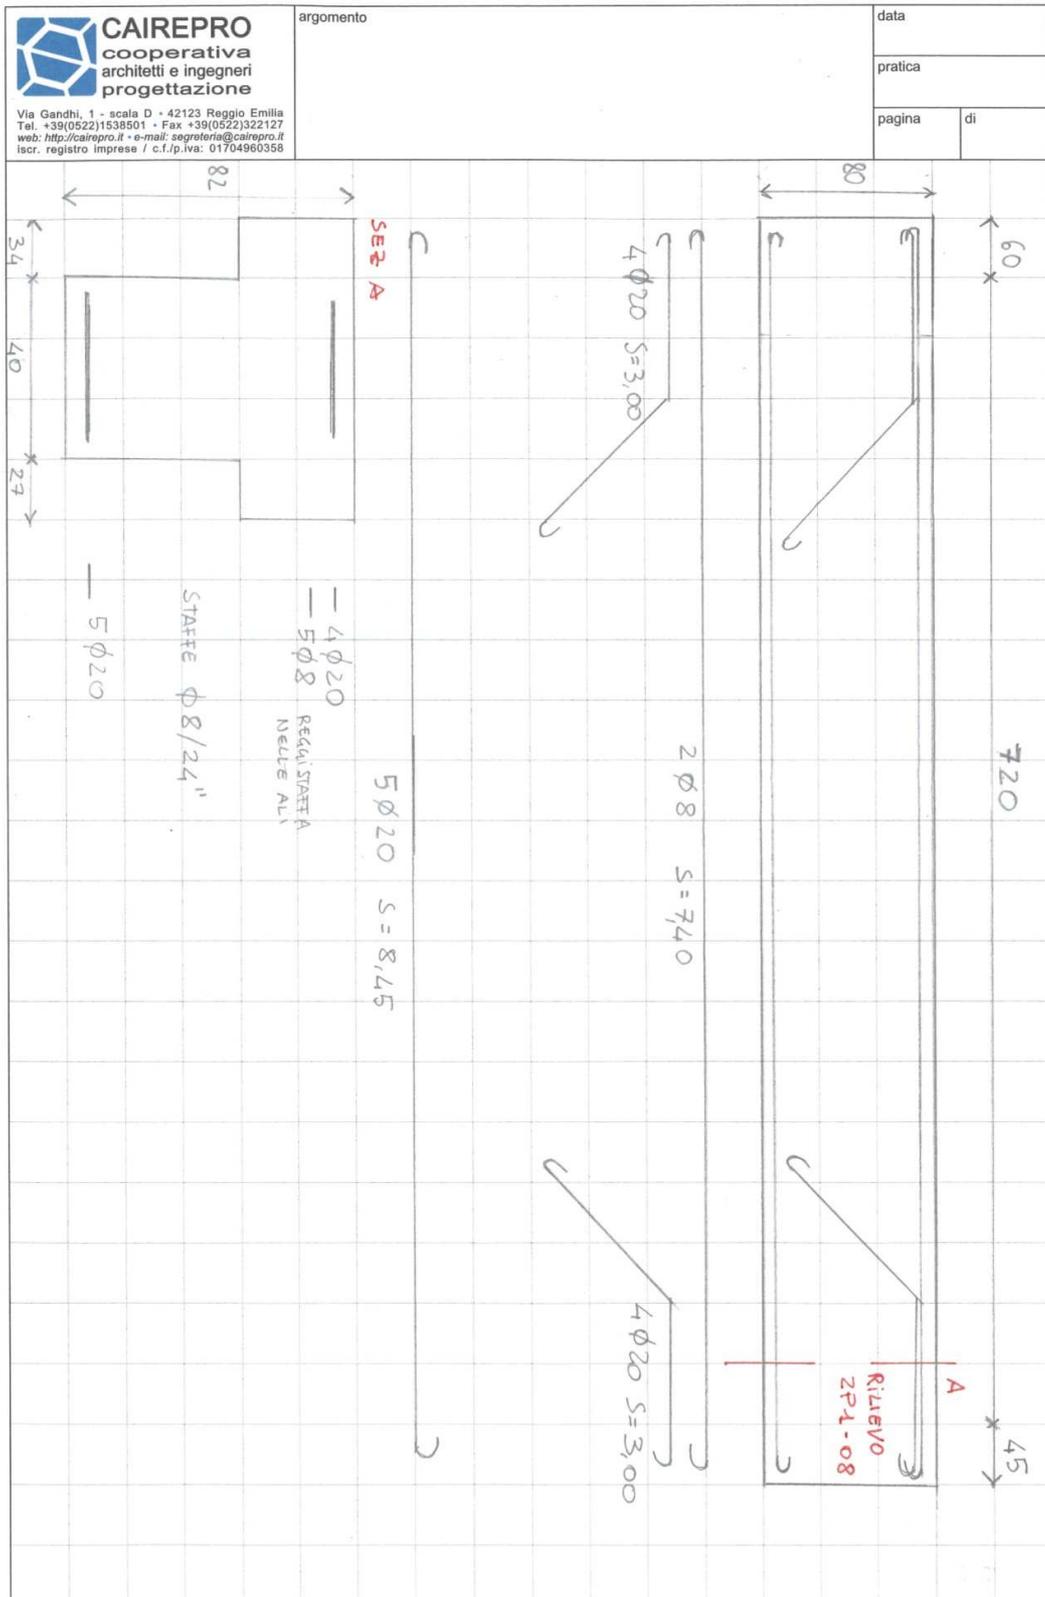
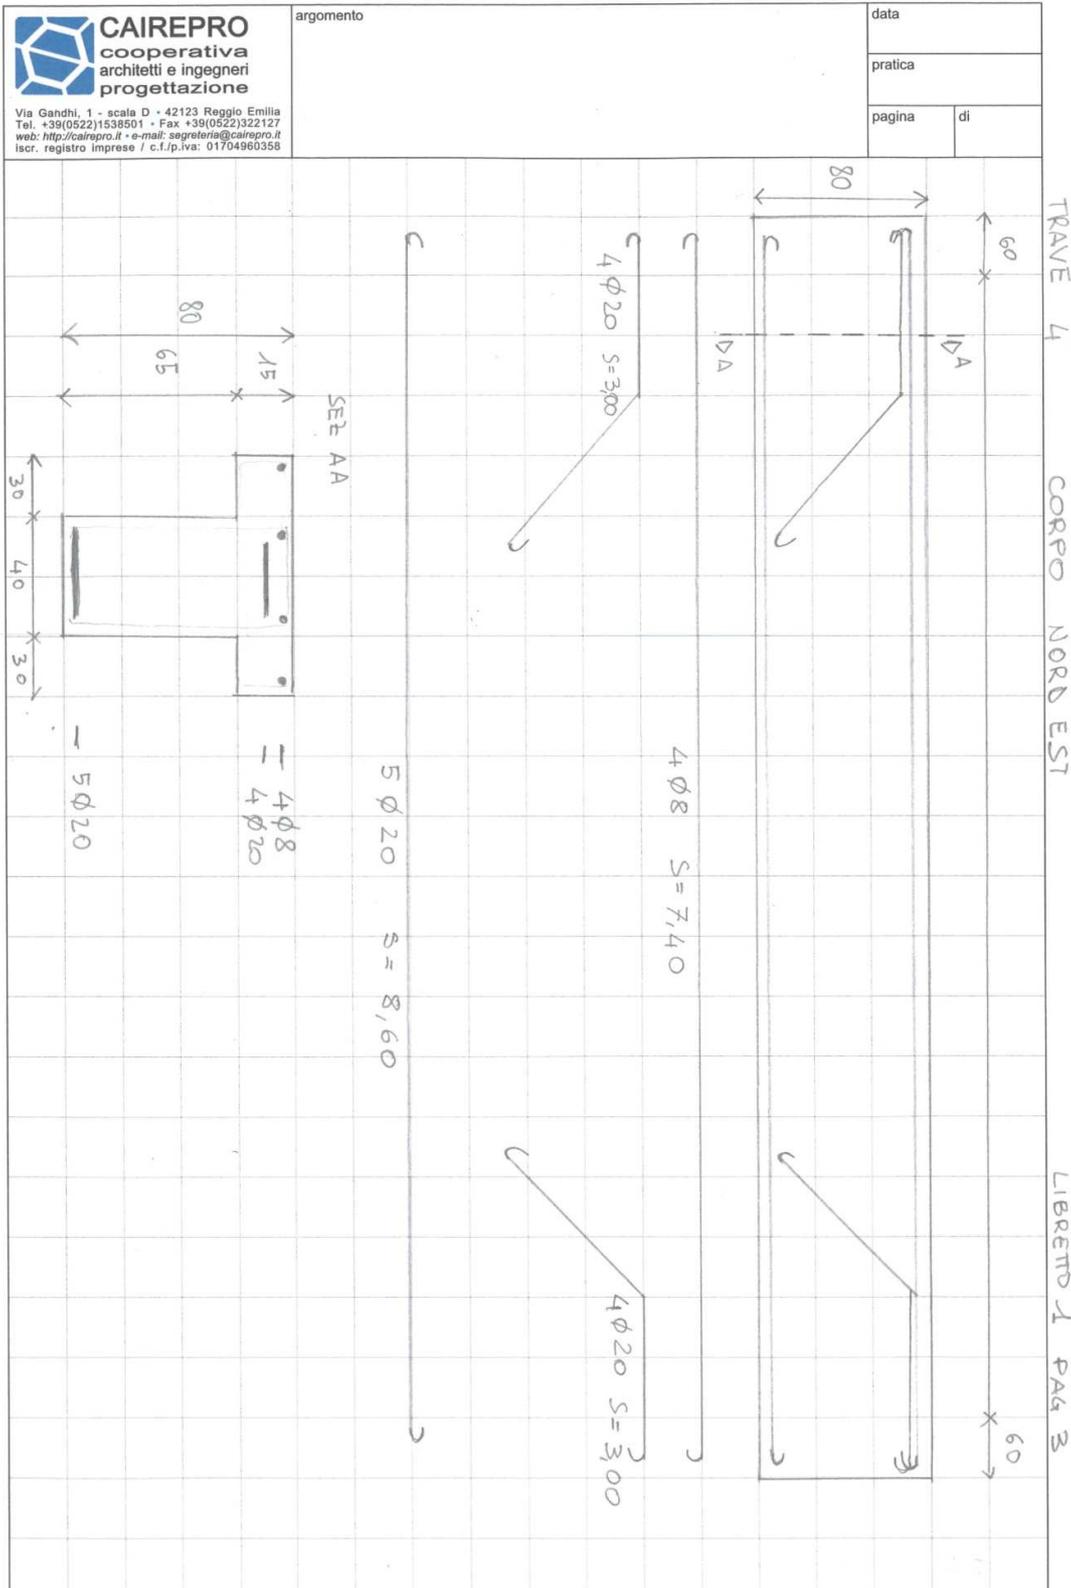
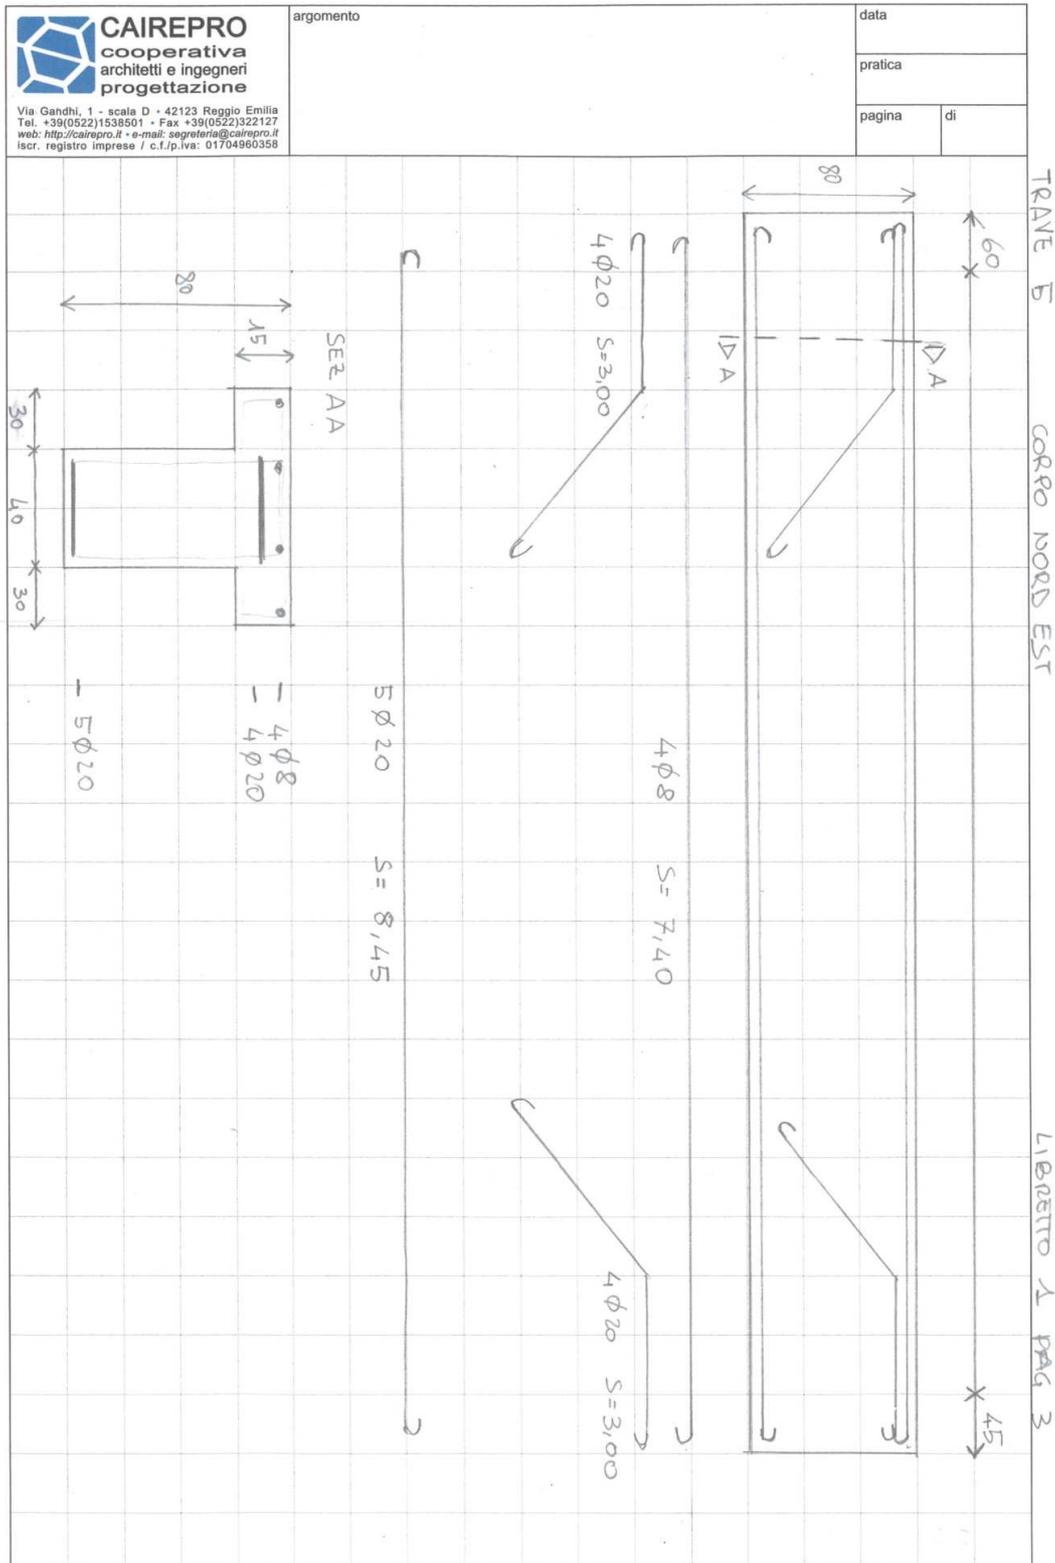
I disegni schematici dell'armatura delle travi sono riportati nelle figure seguenti:

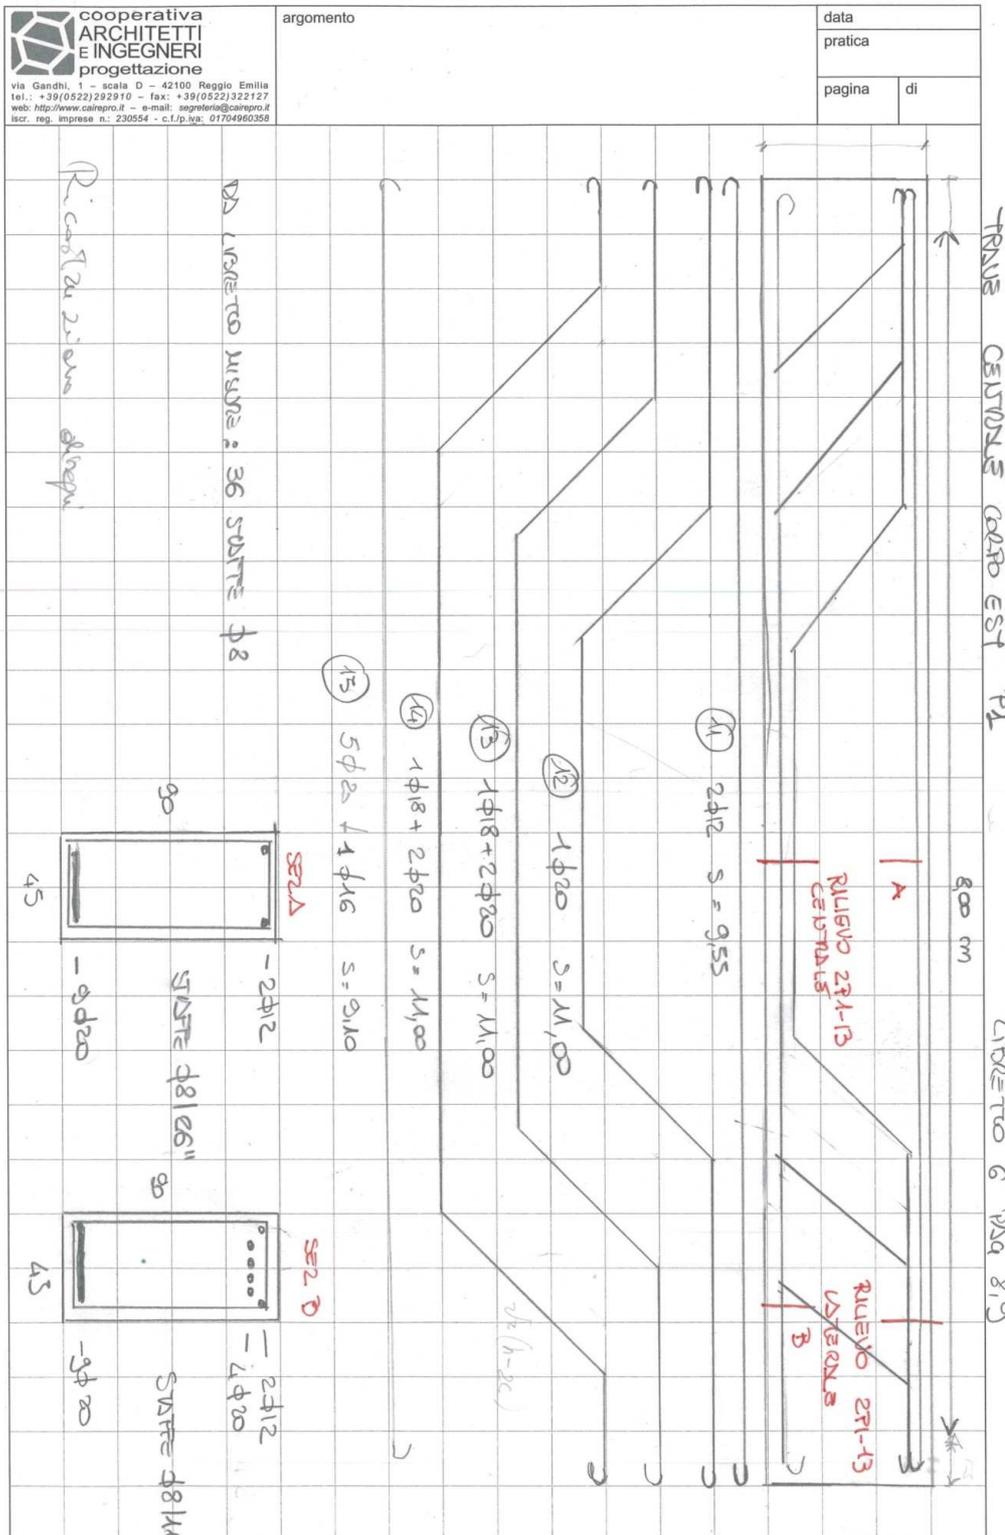
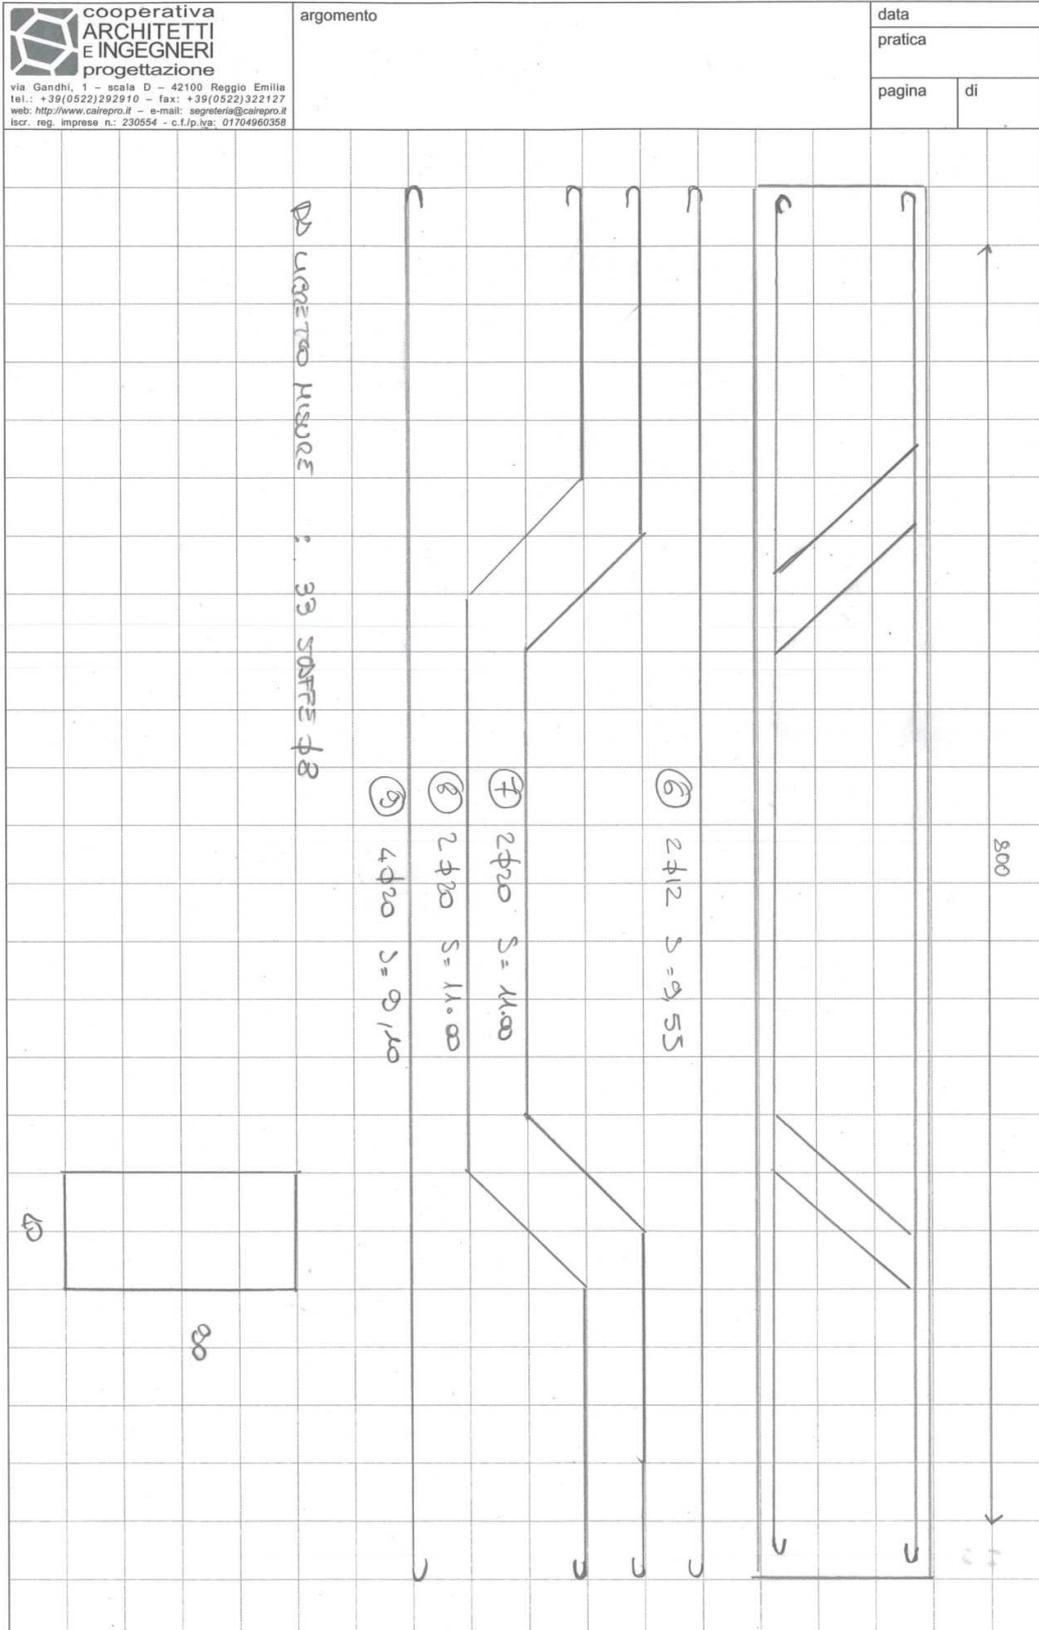
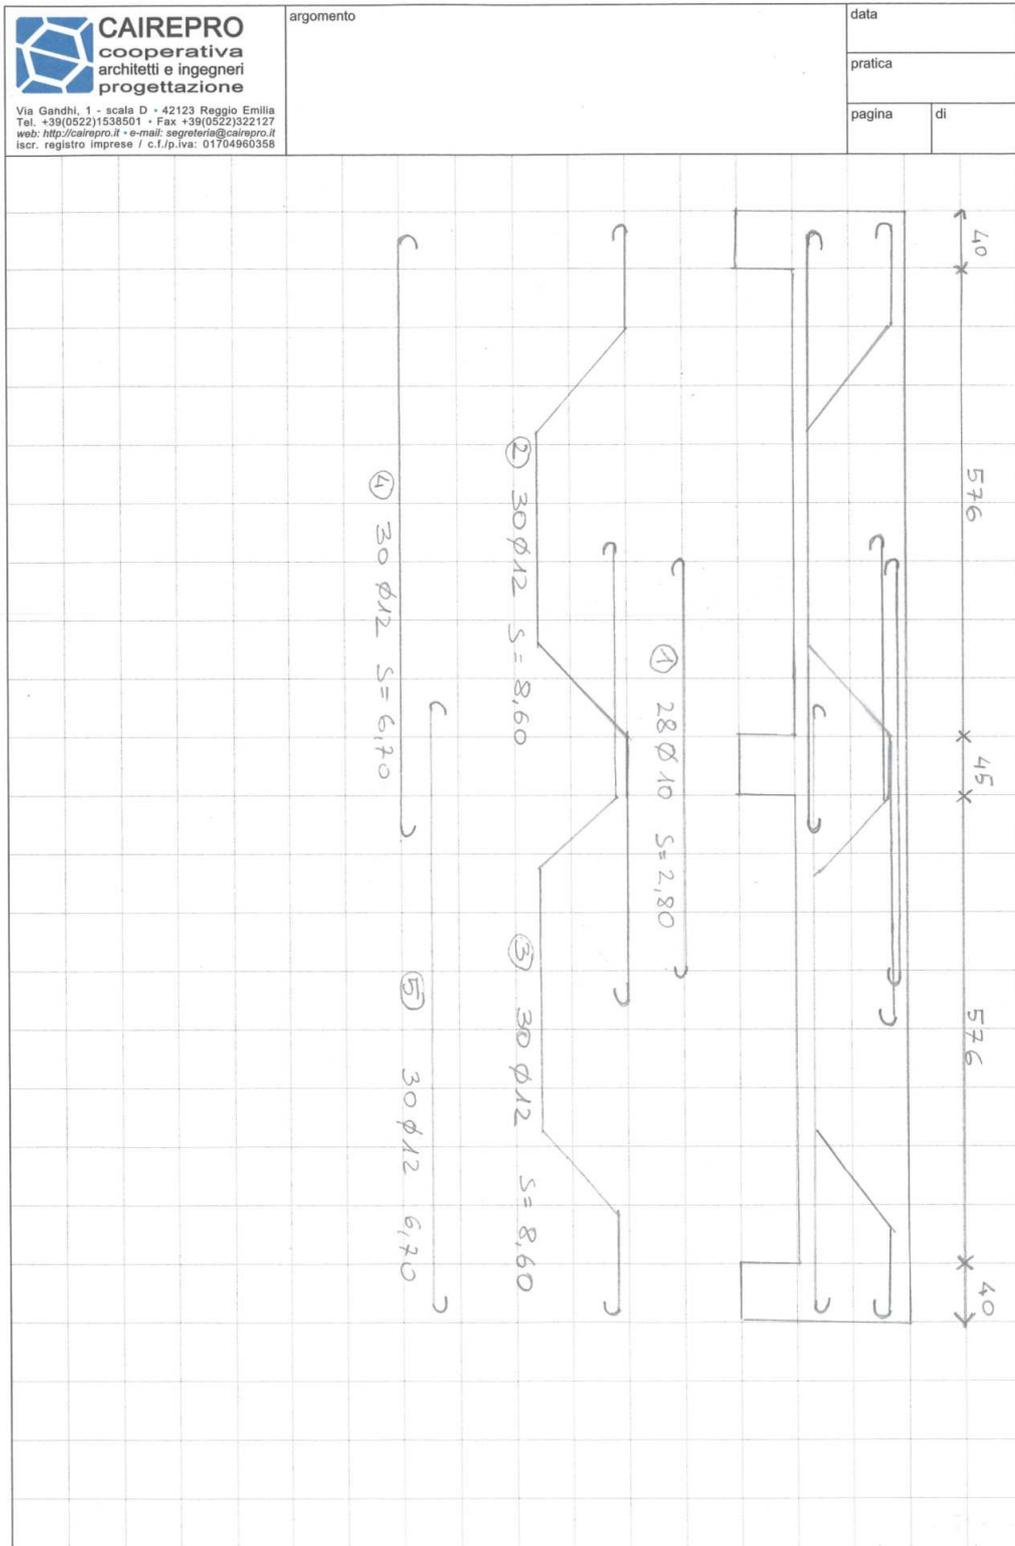
I disegni schematici dell'armatura delle travi e dei solai sono riportate nelle figure seguenti:

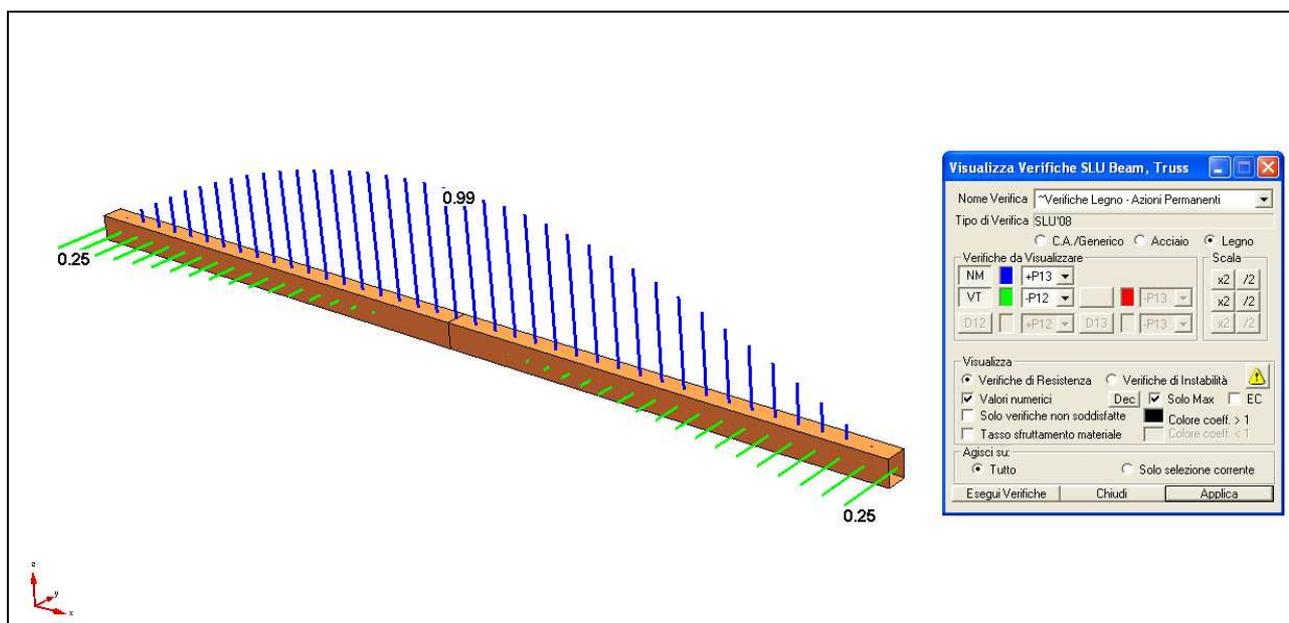
Seguono le verifiche: i coefficienti rappresentano il rapporto S_d/R_d fra sollecitazione e resistenza di progetto, pertanto i valori inferiori a 1 indicano che l'elemento strutturale è idoneo a sostenere il carico.

Verifiche a flessione (blu) e taglio (verde) con carichi di durata permanente

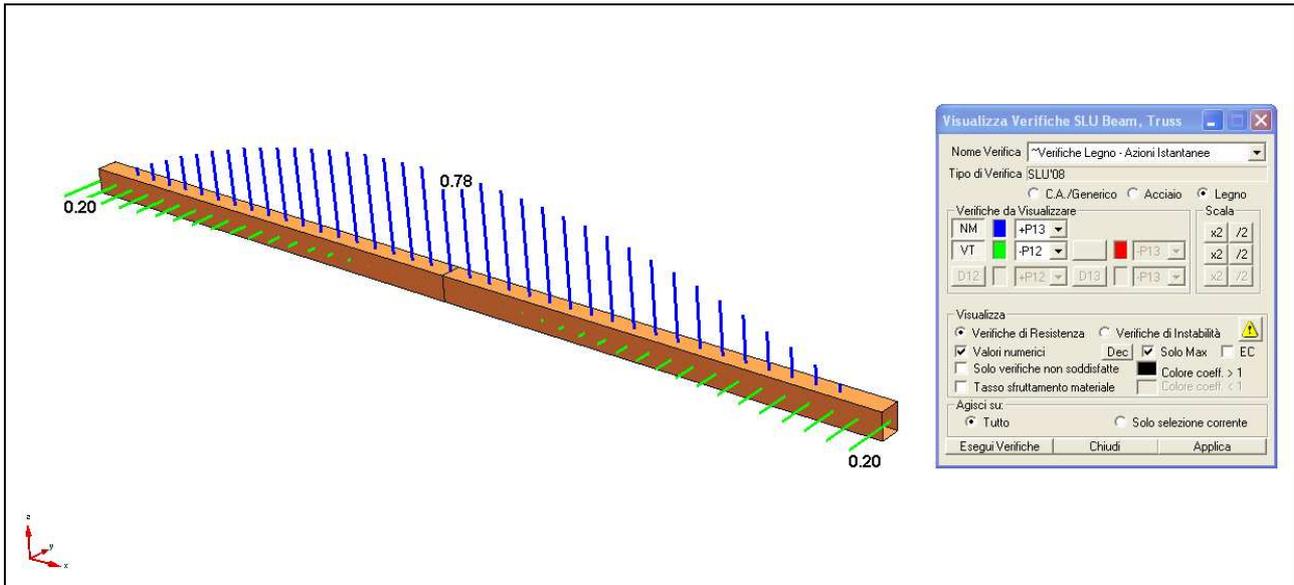
Verifiche a flessione (blu) e taglio (verde) con carichi di durata istantanea

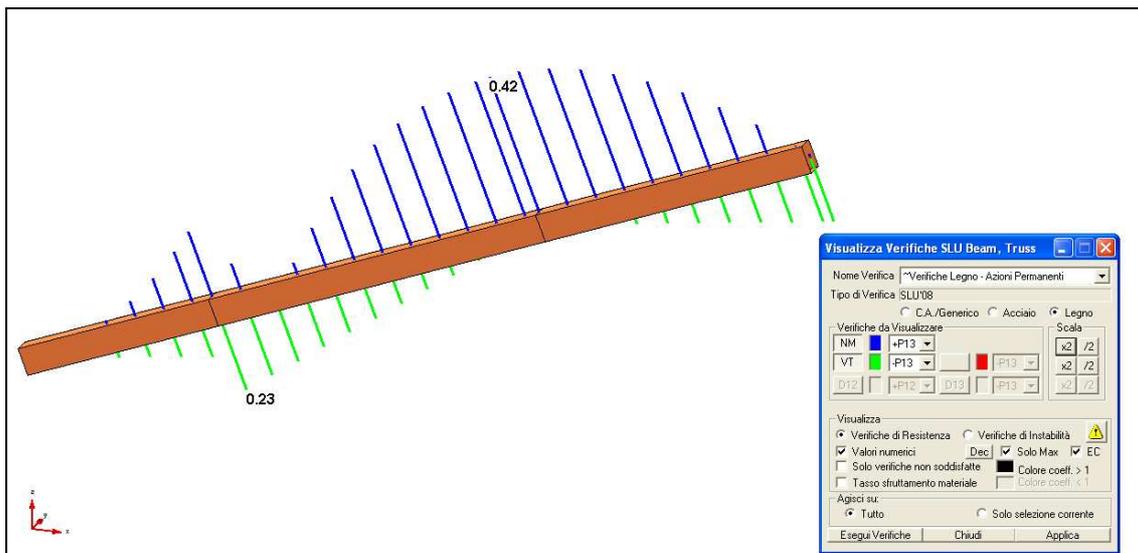
Verifiche a presso-flessione (blu) e taglio (verde) con carichi di durata permanente

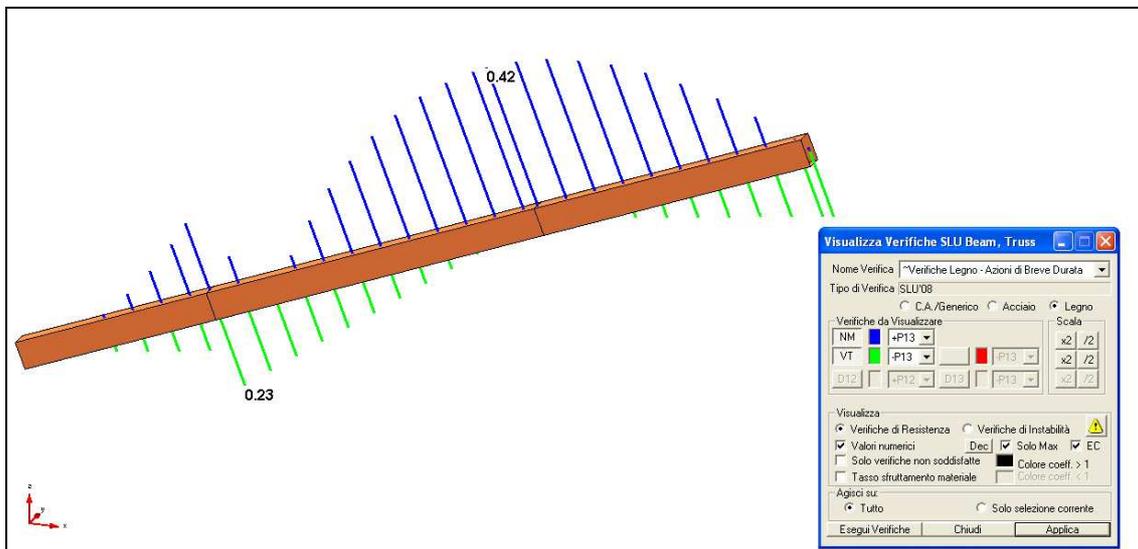
Verifiche a presso-flessione (blu) e taglio (verde) con carichi di durata breve

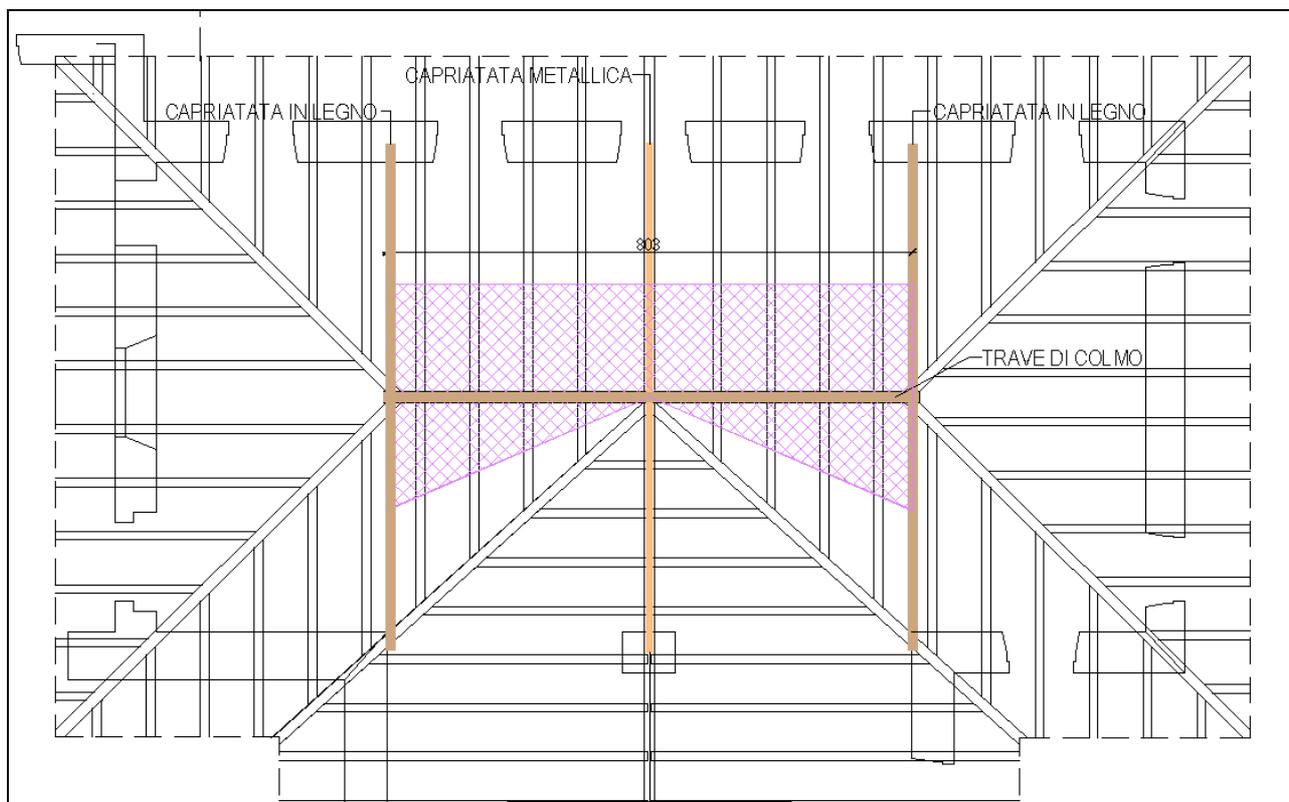
Questa trave si considera appoggiata in 3 punti corrispondenti a 2 capriate in legno alle estremità e a quella metallica al centro. La luce tra un appoggio e l'altro è di 4m, i carichi permanenti e variabili gravano sull'area di influenza evidenziata di circa 21m². I carichi sono gli stessi elencati per le travi di copertura al paragrafo precedente a cui si aggiunge l'incidenza delle travi portate, circa 14daN/m²:

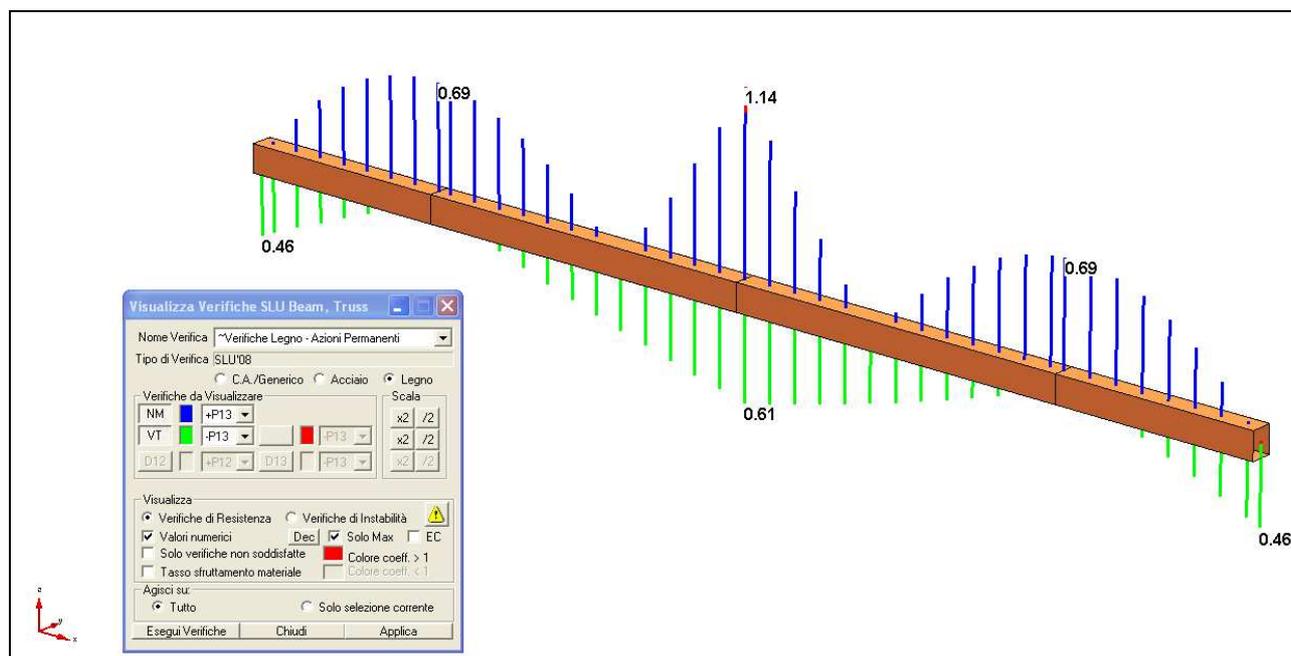
Verifiche a flessione (blu) e taglio (verde) con carichi di durata permanente

travi di colmo: le verifiche di resistenza sono leggermente insoddisfacenti, accettabili quelle di deformabilità. Si ipotizza eventualmente la sostituzione delle travi di colmo di sezione insufficiente, eccessivamente deteriorata o comunque non classificabile come S2.

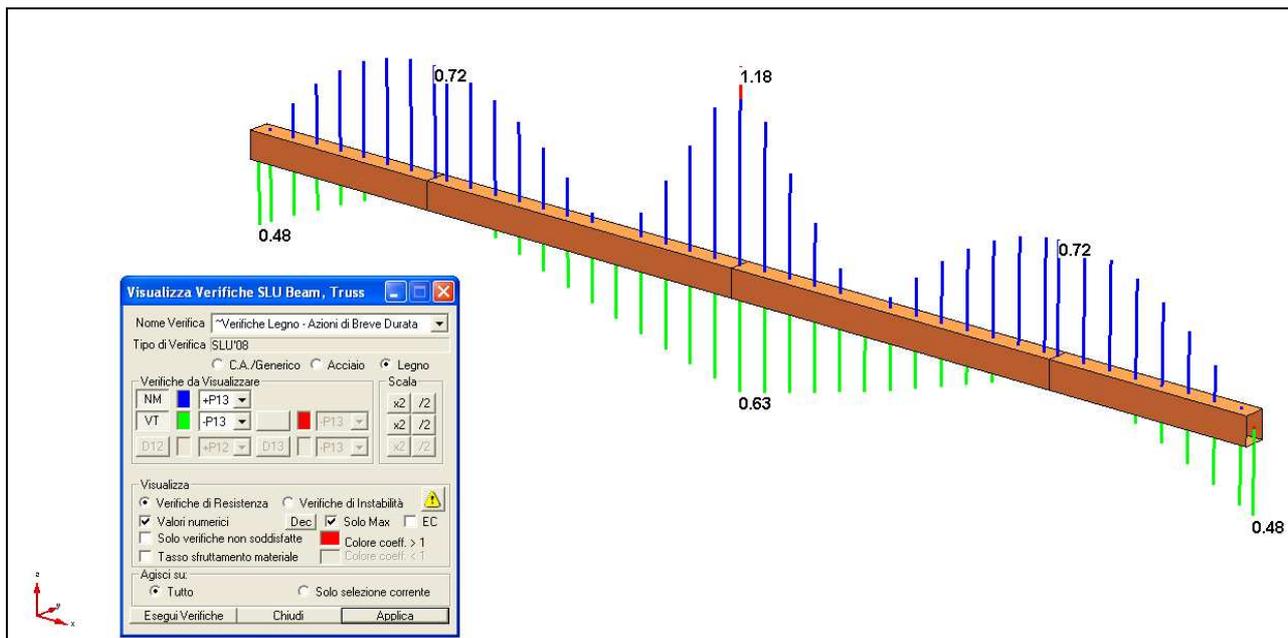
Verifiche a flessione (blu) e taglio (verde) con carichi di durata breve

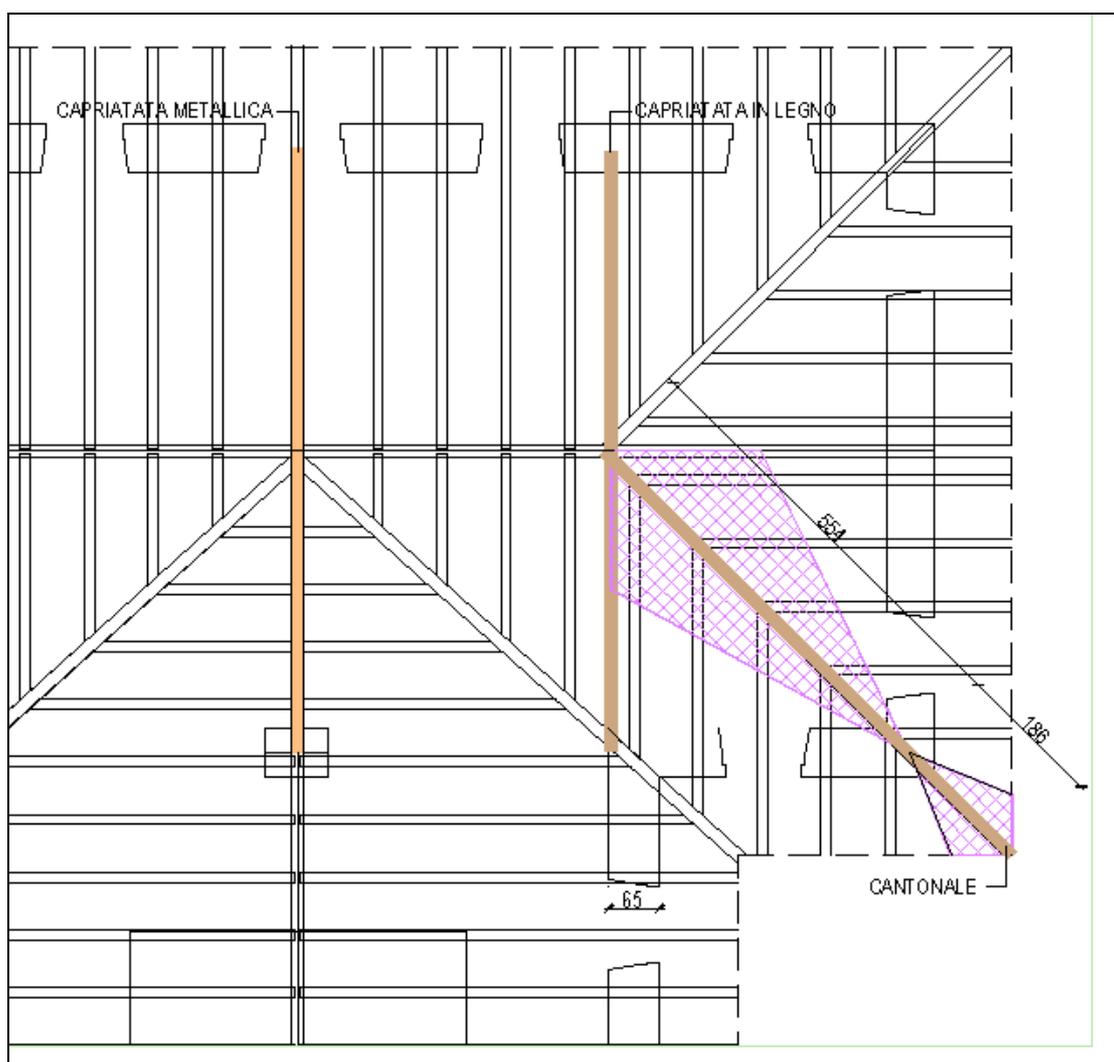
Anche questa trave viene considerata in semplice appoggio dal colmo alla banchina. I due appoggi distano 5.7m, mentre i carichi insistono su di un'area pari a circa 8.5m^2 . I carichi sono gli stessi elencati per le travi di copertura al paragrafo precedente a cui si aggiunge l'incidenza delle travi portate, circa 14daN/m^2 :

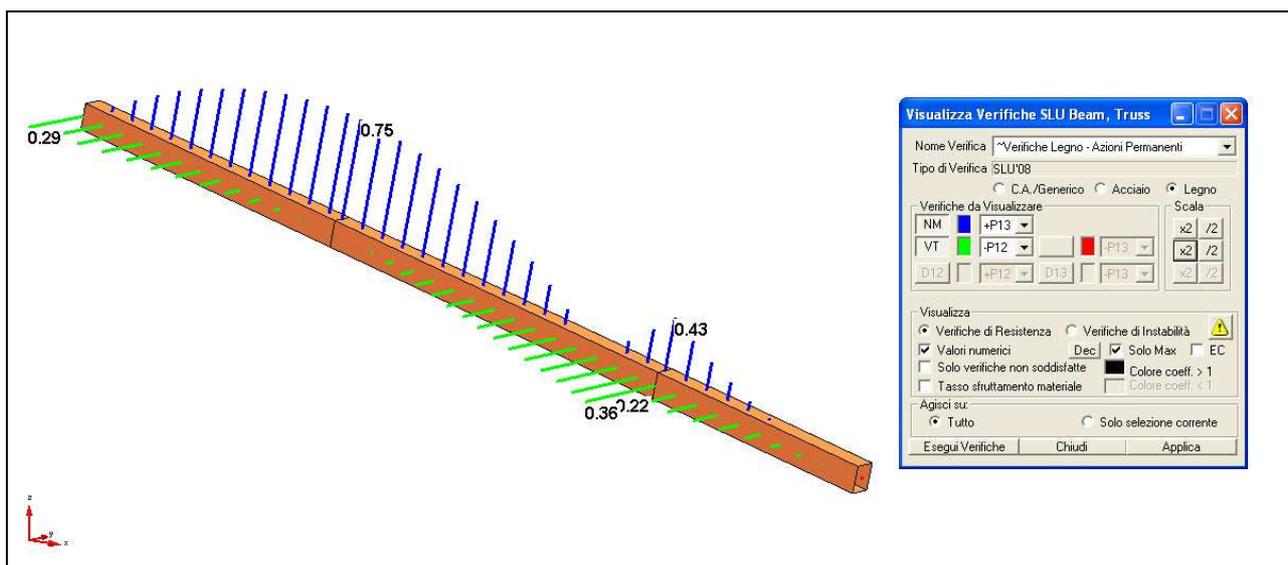
Verifiche a flessione (blu) e taglio (verde) con carichi di durata permanente

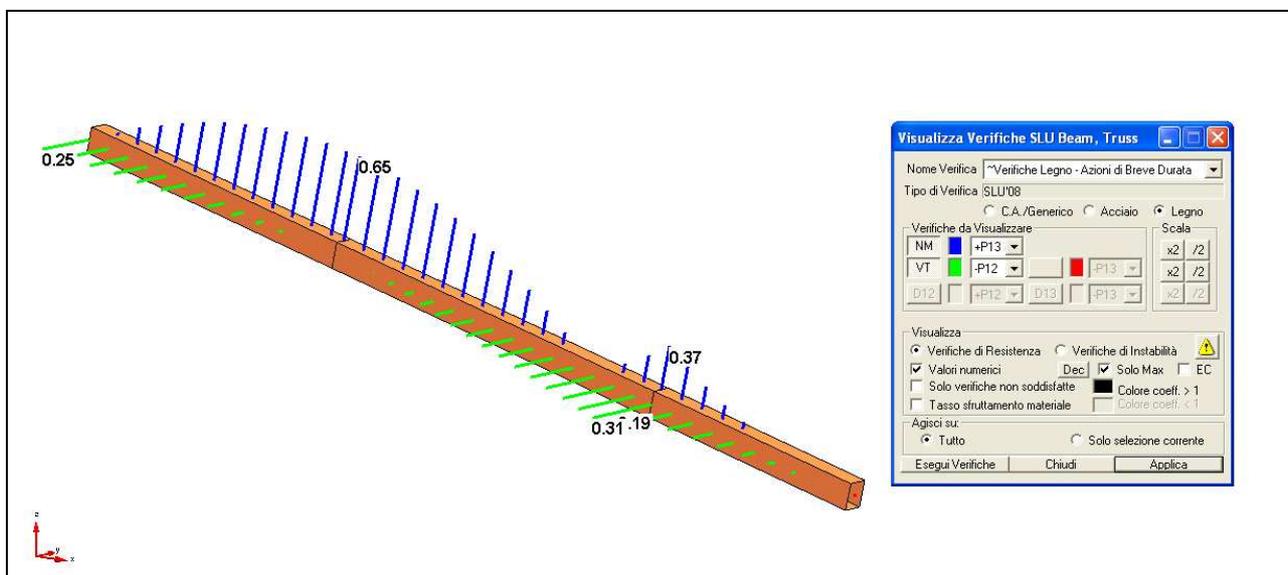
Verifiche a flessione (blu) e taglio (verde) con carichi di durata breve

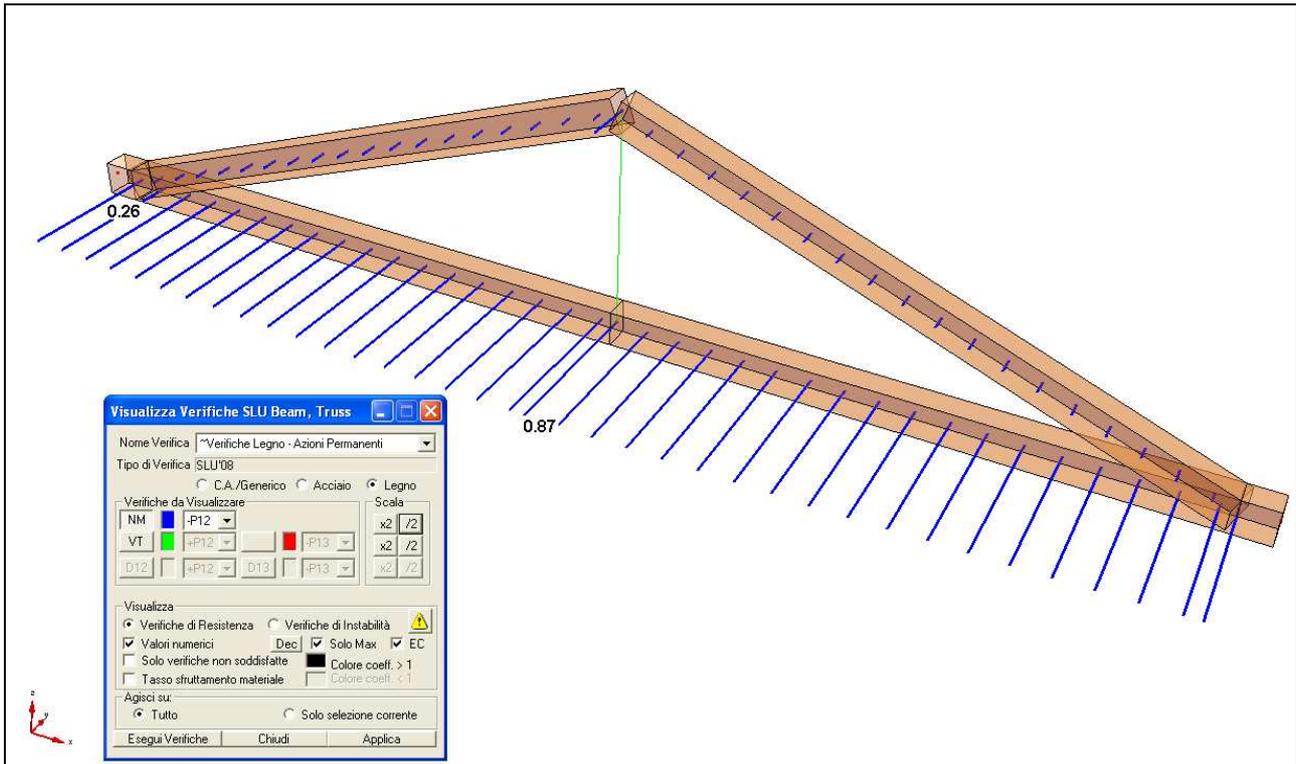
Verifiche a presso-tenso-flessione con carichi di durata permanente

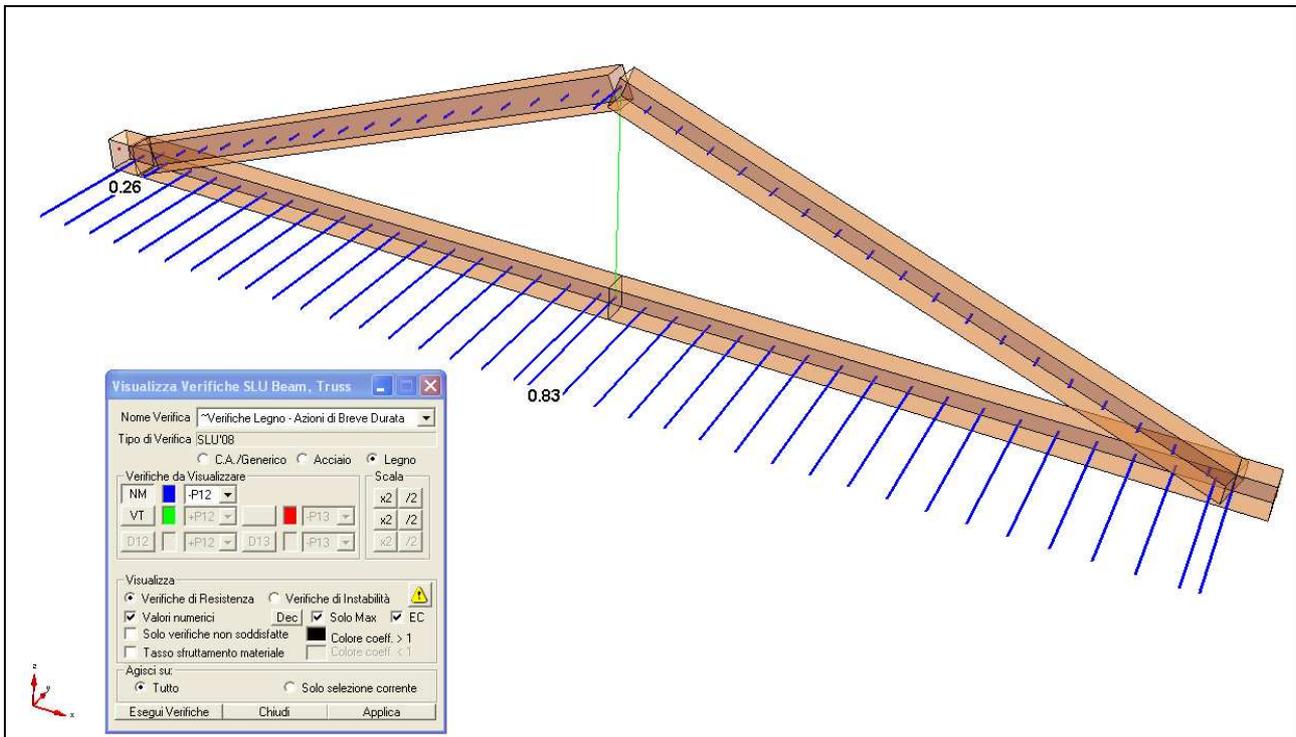
Verifiche a presso-tenso-flessione con carichi di durata breve

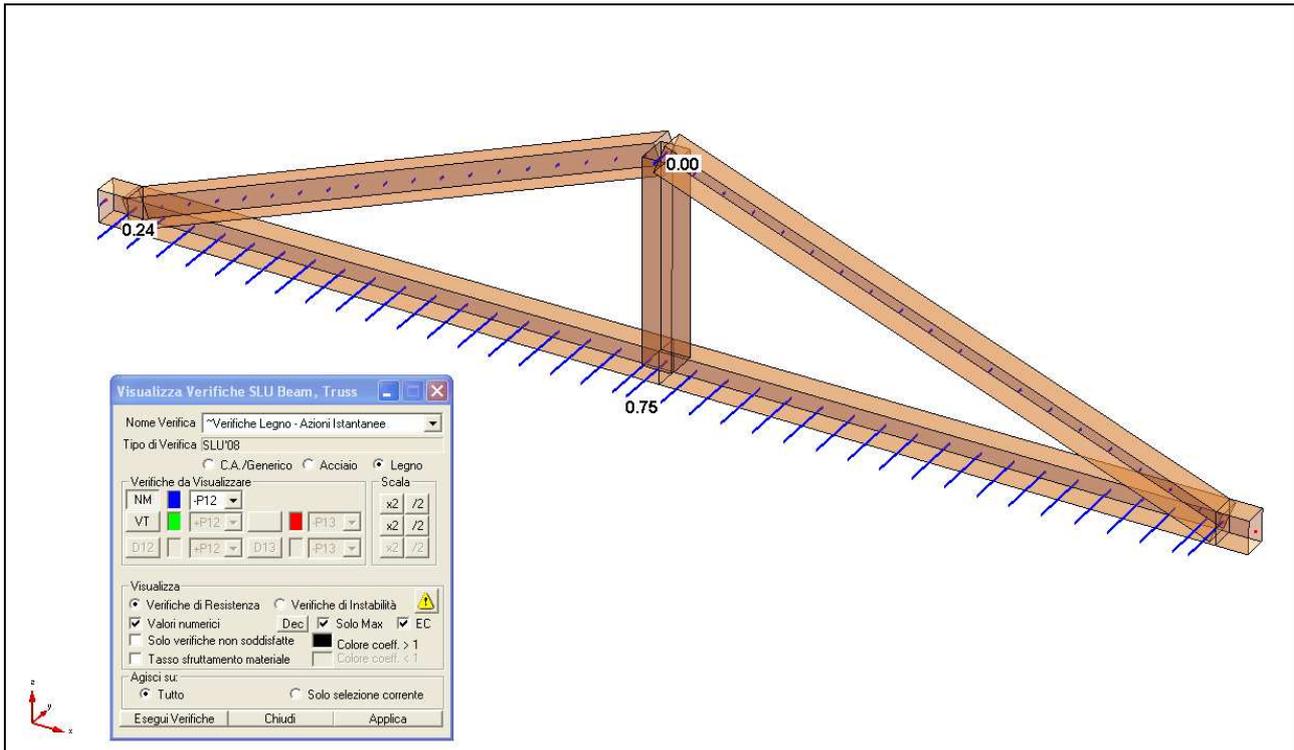
Verifiche a presso-tenso-flessione con carichi di durata istantanea
