LAVORI DI RISTRUTTURAZIONE E RIQUALIFICAZIONE FUNZIONALE DEGLI EDIFICI "F1" ED "F2" PRESSO IL COMPENSORIO EX OPP DI S. GIOVANNI IN TRIESTE, AD USO DELLA FACOLTA' E DEL DIPARTIMENTO DI PSICOLOGIA

PROGETTO ESECUTIVO

F1 F2 STATO DI FATTO: RELAZIONE DI VULNERABILITA' DEI SOLAI.

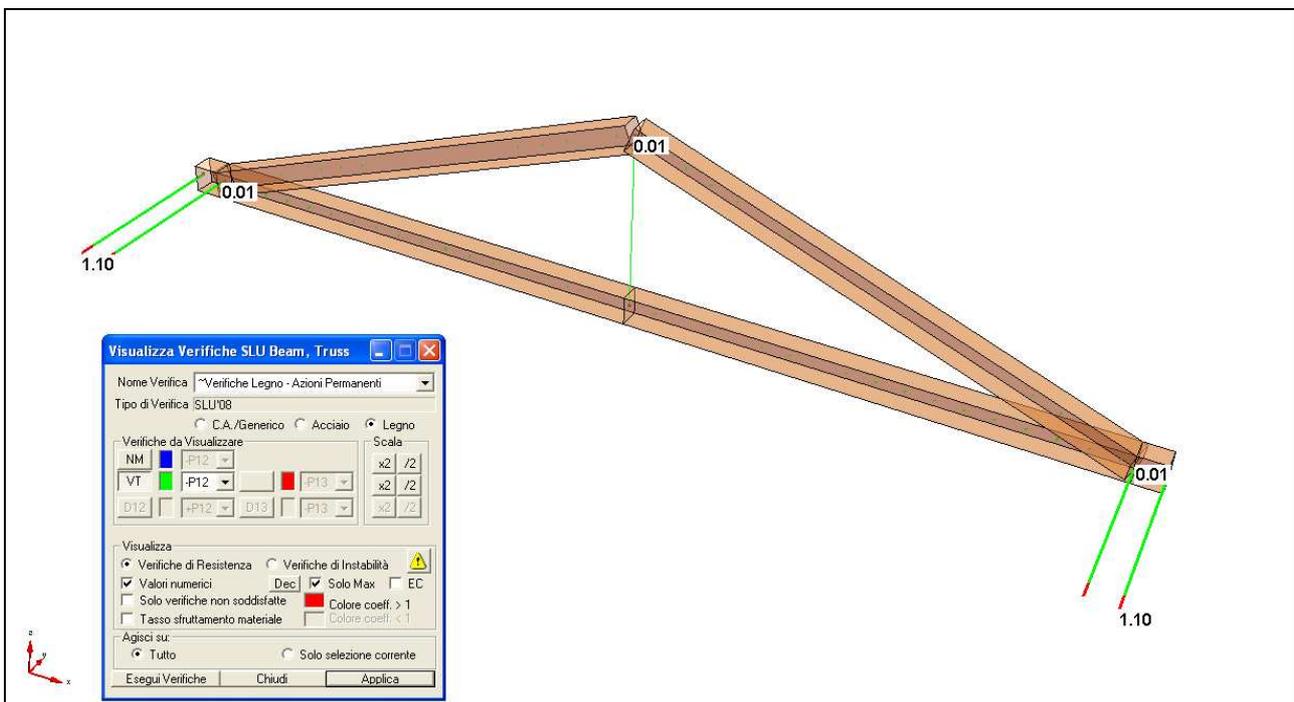
Verifiche a taglio con carichi di durata permanente

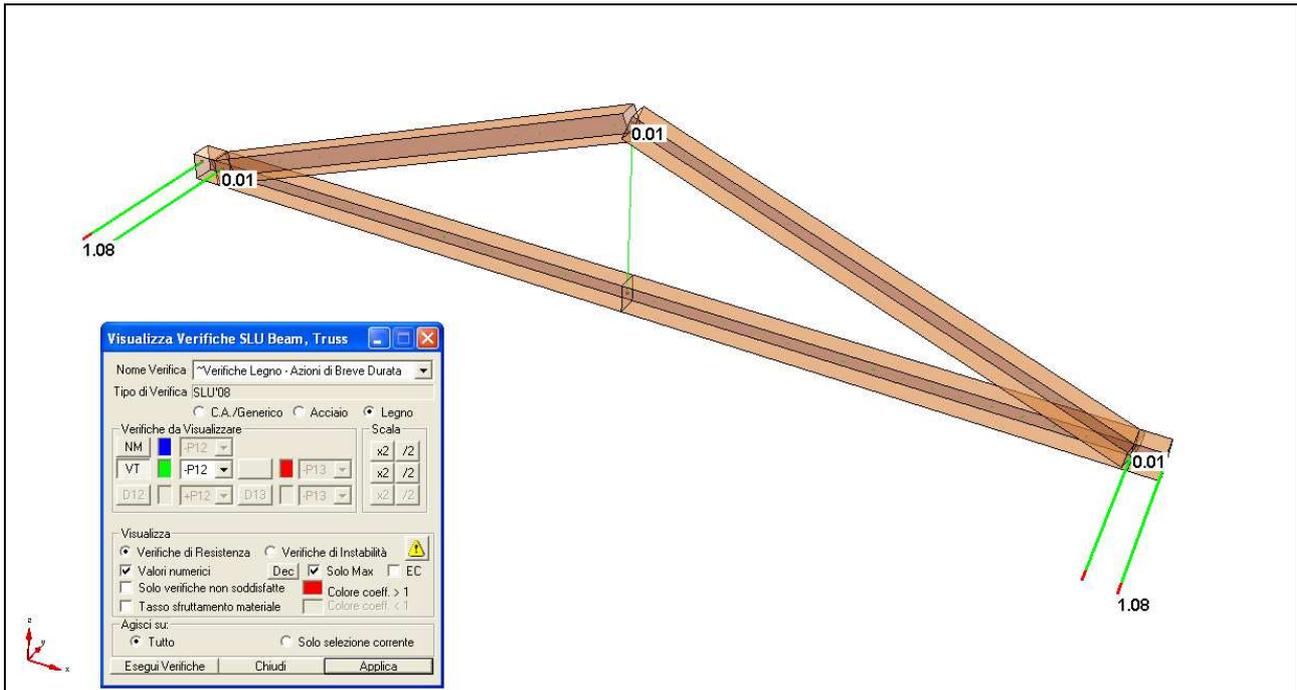
Verifiche a taglio con carichi di durata breve

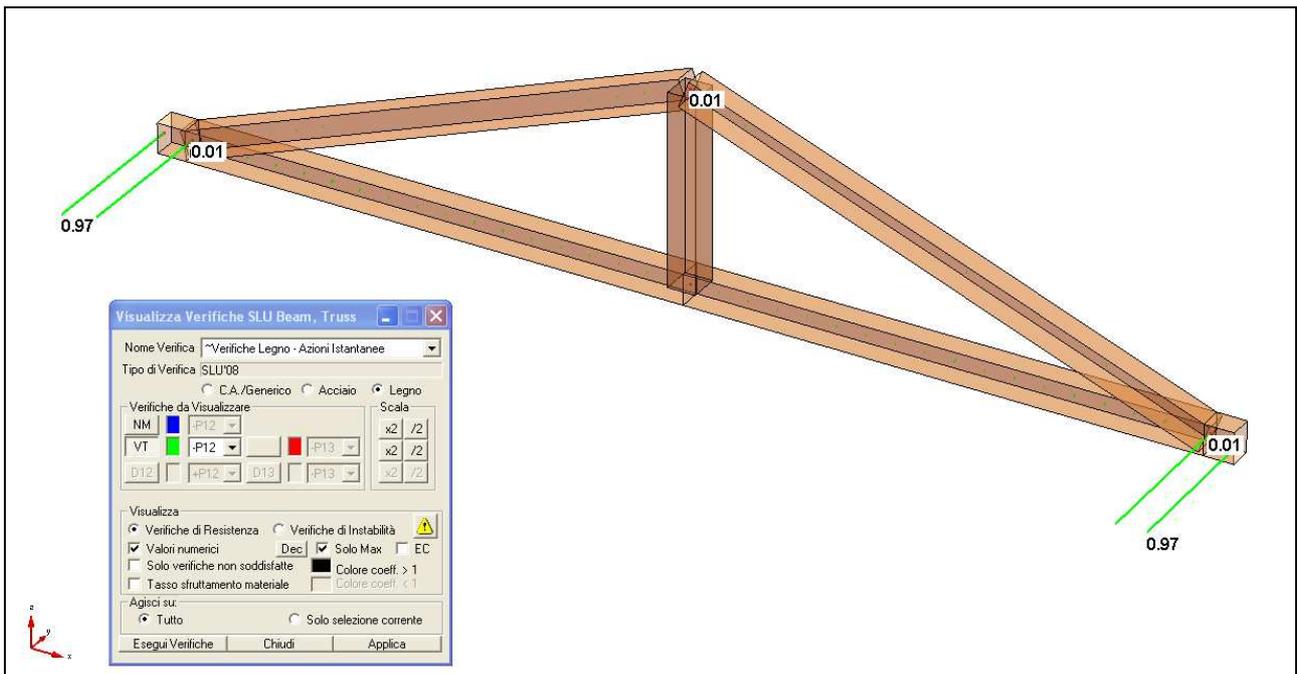
Verifiche a taglio con carichi di durata istantanea

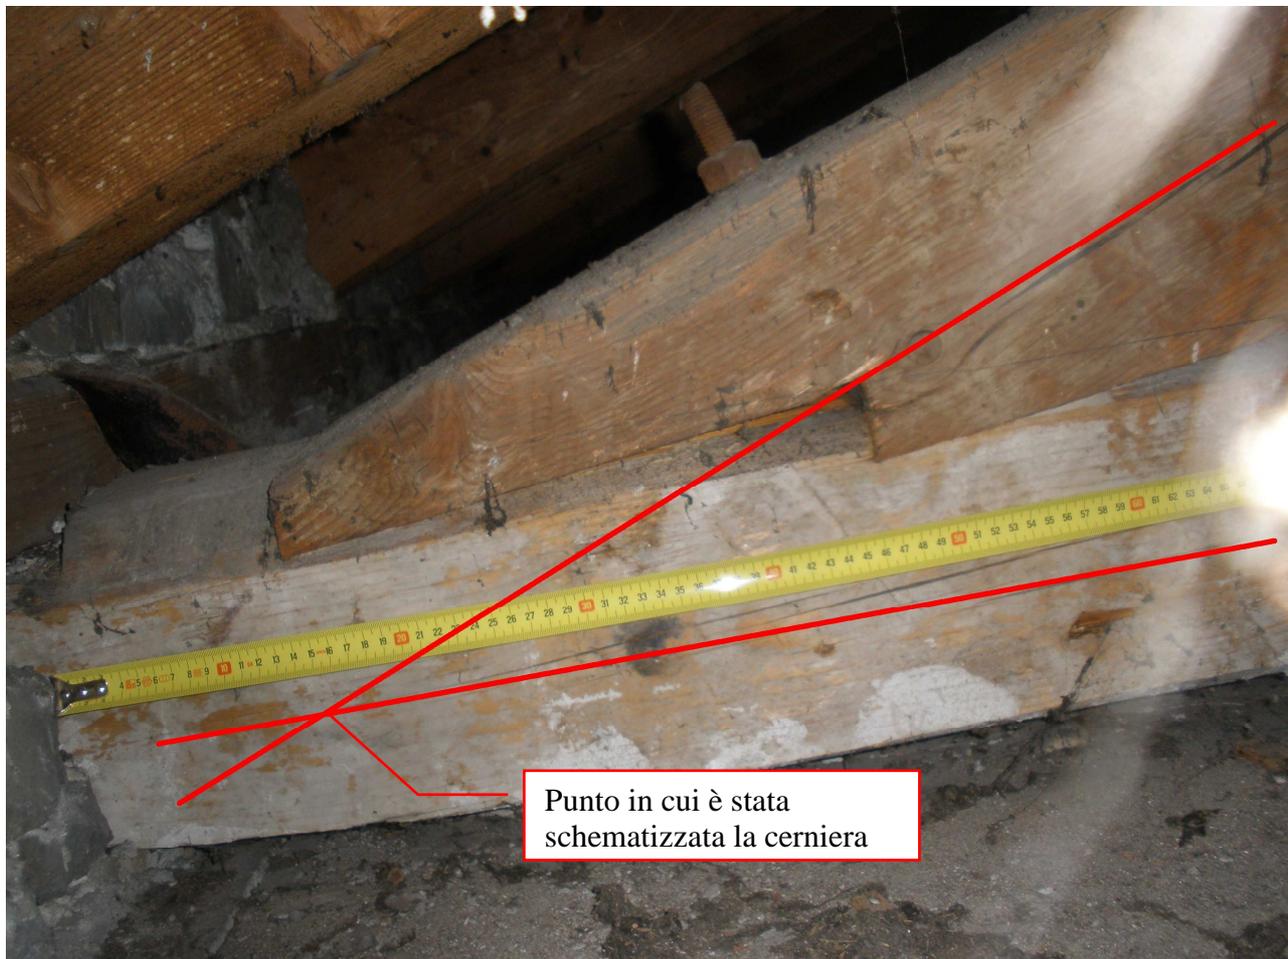
Particolare giunto puntone-catena e appoggio capriata

La posizione reale della cerniera è in ogni caso difficile da individuare, incerta è anche l'effettiva larghezza dell'appoggio, potenzialmente più grande dato che lo spessore della parete/cordolo del sottotetto in cui si innesta la catena è inferiore rispetto alla parete sottostante ed inoltre non si notano lesioni. Pertanto i risultati ottenuti si ritengono comunque non critici.

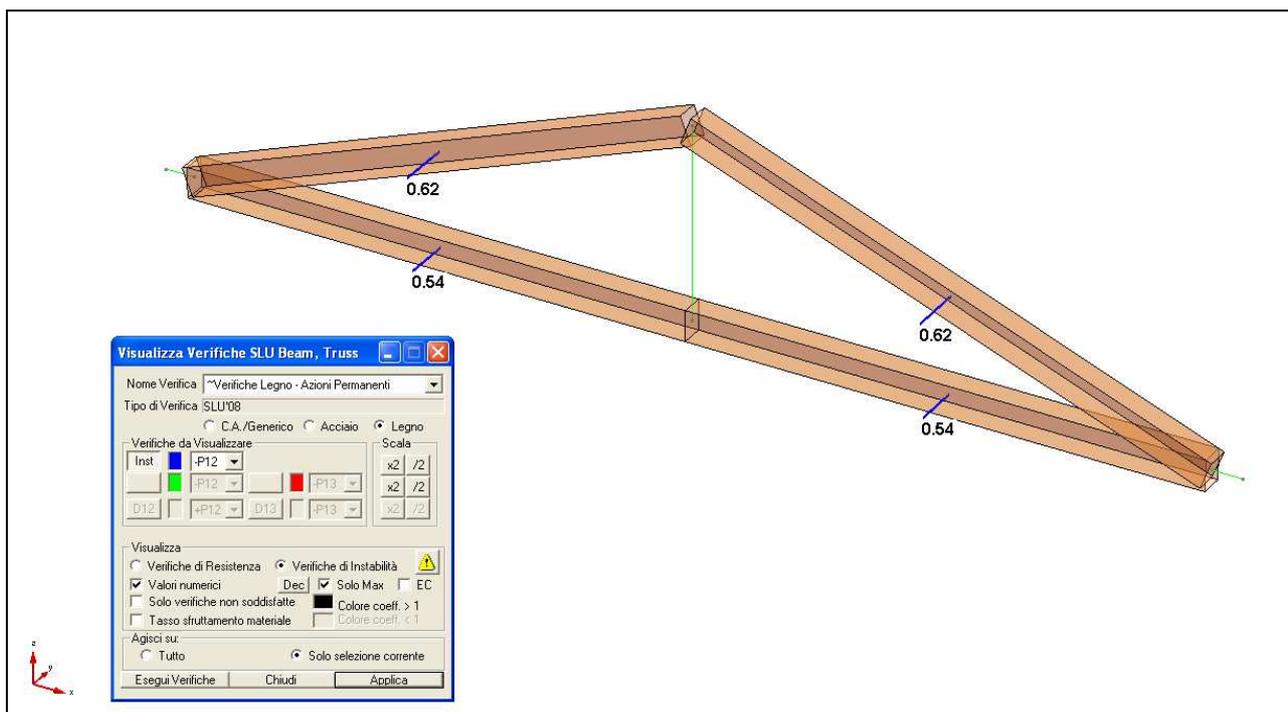
Verifica di instabilità con carichi di durata permanente

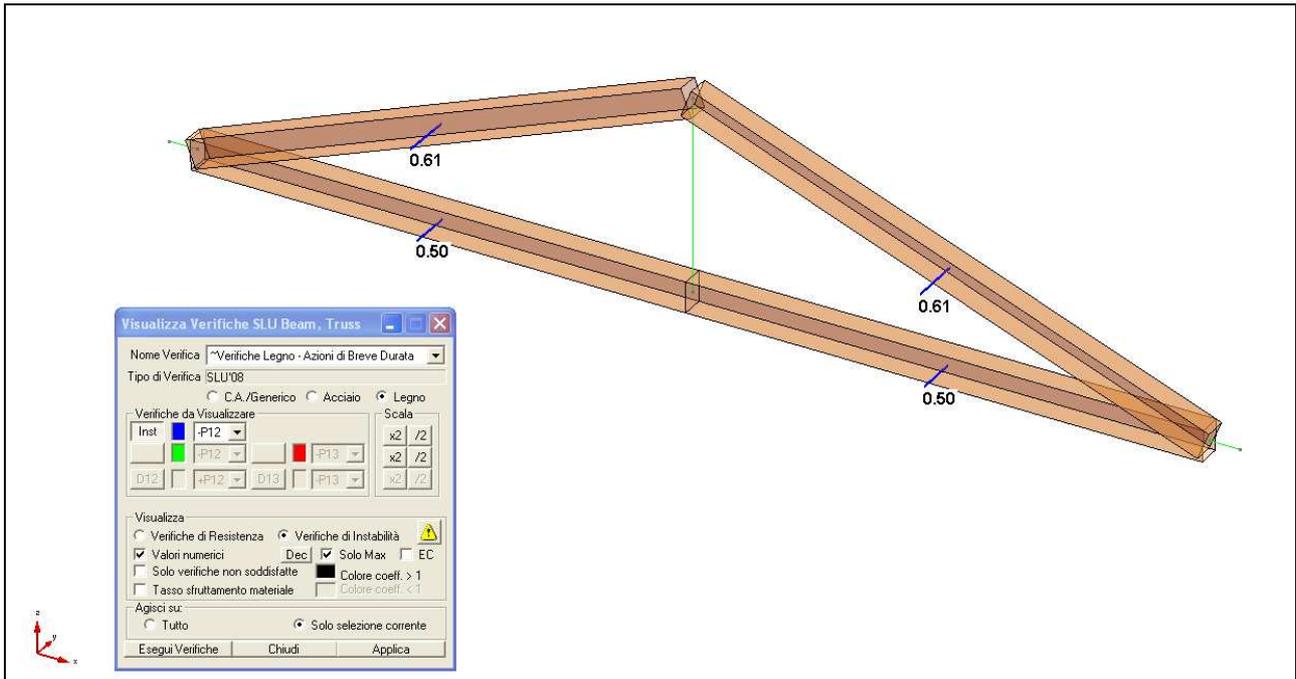
Verifica di instabilità con carichi di durata breve

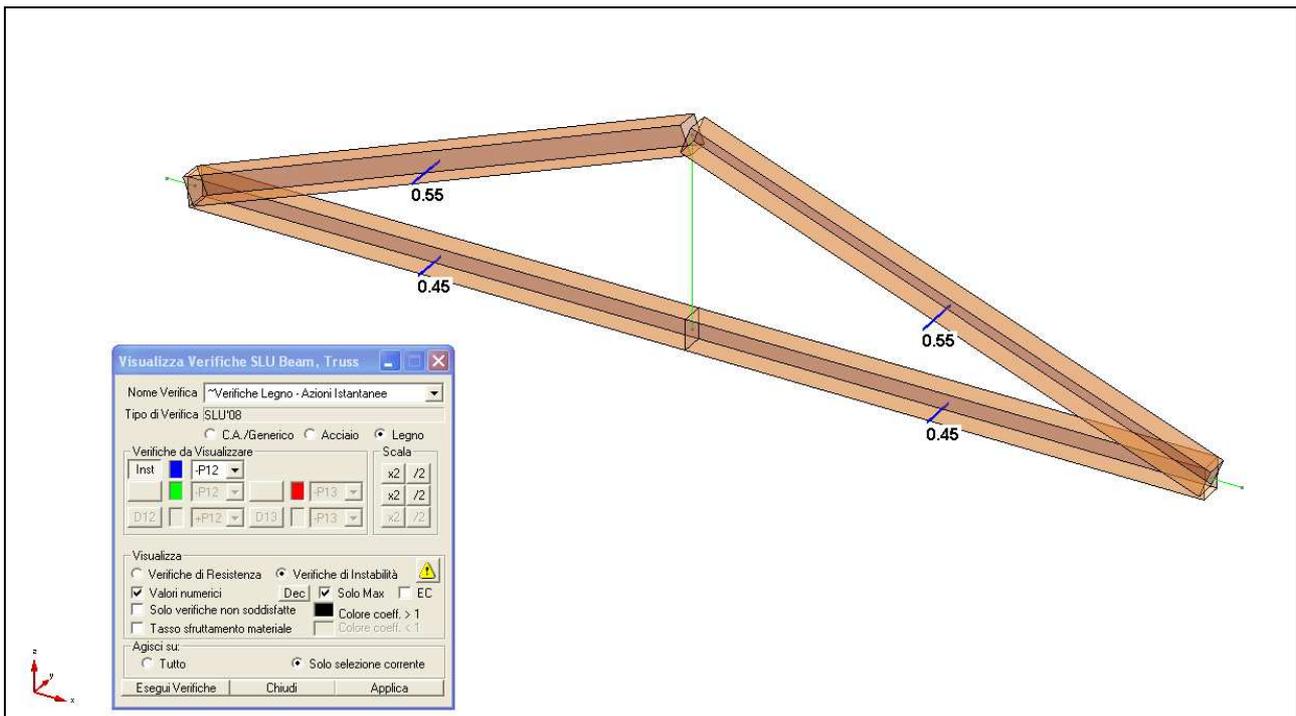
Verifica di instabilità con carichi di durata istantanea

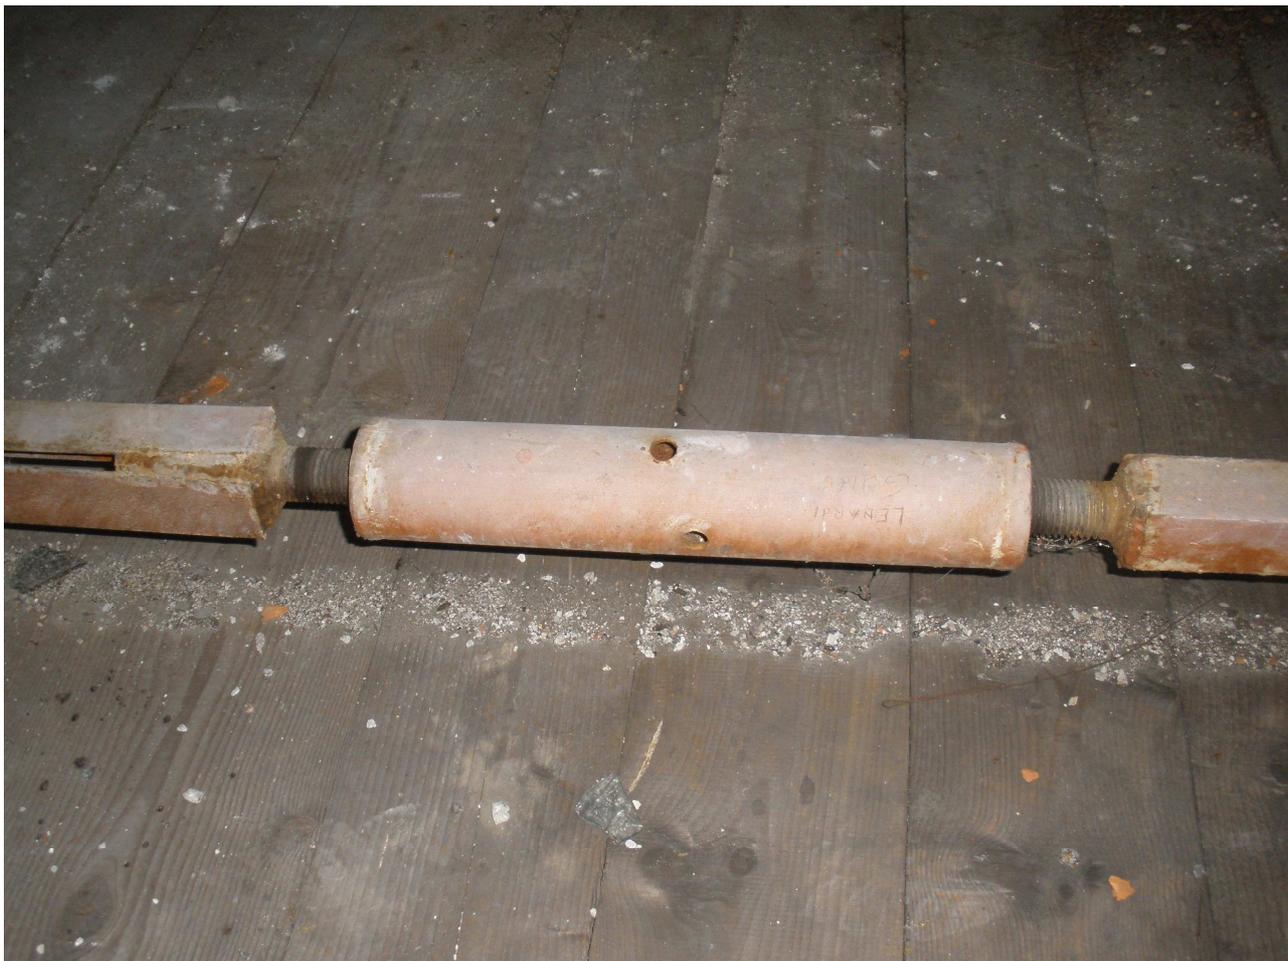
Tratto centrale della catena

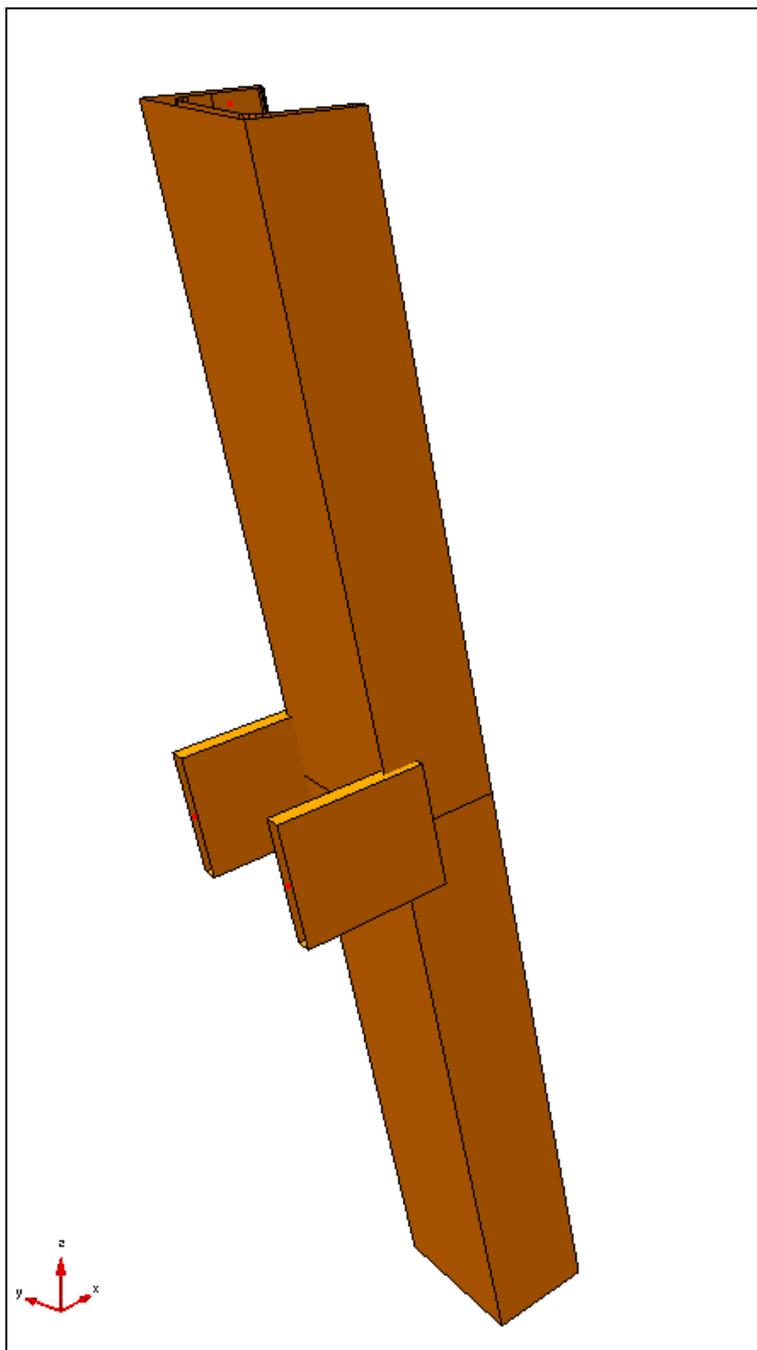
Modello di calcolo

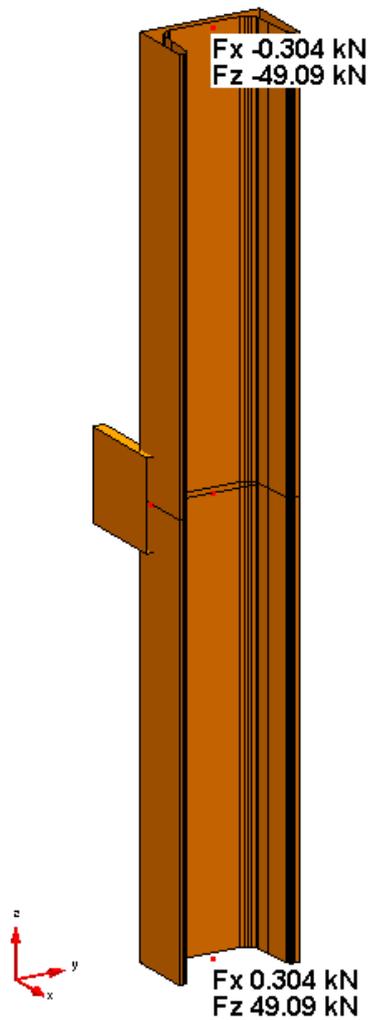
Carichi nodali applicati

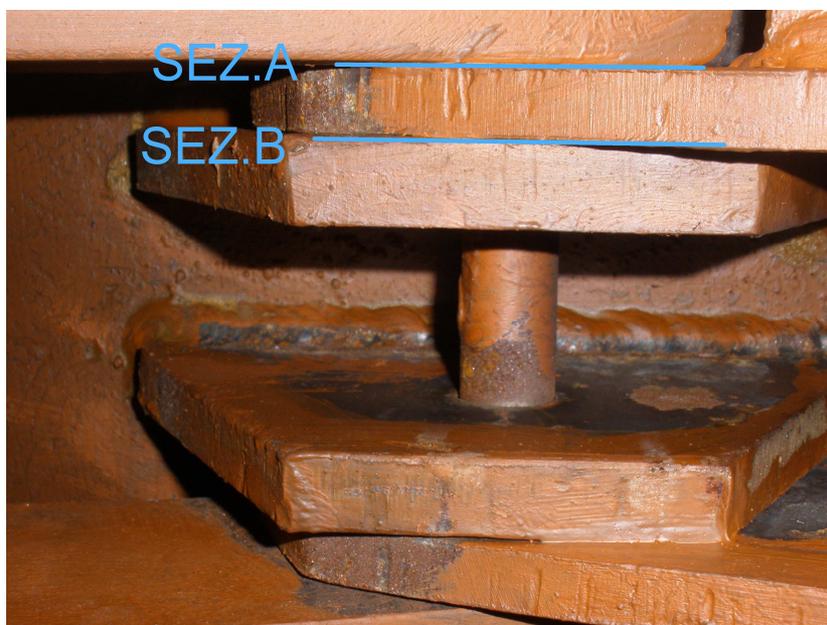
VERIFICA DI RESISTENZA A TAGLIO DEL PERNO SEZ.A		
F	43000 N	azione di taglio sul perno dovuta ai puntoni
f_{tk}	370 N/mm ²	tensione a rottura del perno
d	20 mm	diametro del perno
A	314 mm ²	area perno
γ_{M2}	1,25	coefficiente parziale sul materiale
FC	1,35	fattore di confidenza
$F_{v,Rd}$	41329 N	resistenza a taglio del perno
verifica (4,2,69 NTC2008)	1,040	> 1 non verificato
VERIFICA DI RESISTENZA A FLESSIONE DEL PERNO SEZ.A		
P	43000 N	carico totale fattorizzato sul colmo
b	6 mm	braccio della carico
M	258000 Nmm	azione flettente sul perno dovuta al carico verticale del tetto
d	20 mm	diametro perno
W_{el}	785 mm ³	modulo di resistenza elastico
f_{yk}	185 N/mm ²	tensione a rottura del perno
γ_{Mo}	1,05	coefficiente parziale sul materiale
FC	1,35	fattore di confidenza
$F_{v,Rd}$	153755 N	resistenza a flessione del perno
verifica (4,2,71 NTC2008)	1,678	> 1 non verificato
VERIFICA DI RESISTENZA DEL PERNO PER COMBINAZIONE DI TAGLIO E FLESSIONE SEZ.A

Le verifica in combinazione di taglio e flessione non sono in generale soddisfatte. Ovviamente tali verifiche sono appesantite dal fatto di non conoscere esattamente le caratteristiche meccaniche degli acciai utilizzati per i perni che ha spinto alla scelta del materiale più comune in commercio all'epoca, questo nonostante non siano visibili segni di cedimento o lesioni nei vari elementi che compongono l'unione. In fase di progetto , alla luce dei carichi effettivamente presenti si terrà in debito conto la necessità di sostituire i perni stessi con materiali idonei di qualità certa.
