LAVORI DI RISTRUTTURAZIONE E RIQUALIFICAZIONE FUNZIONALE DEGLI EDIFICI "F1" ED "F2" PRESSO IL COMPENSORIO EX OPP DI S. GIOVANNI IN TRIESTE, AD USO DELLA FACOLTA' E DEL DIPARTIMENTO DI PSICOLOGIA

PROGETTO ESECUTIVO

REV.	DATA	DESCRIZIONE - MOTIVO DELLA REVISIONE	REDATTO	CONTROLLATO	APPROVATO
00	06/04/2012	EMISSIONE			
TITOLO ELABORATO			AGGIORNAMENTO		
<h1>SCHEDATURA SERRAMENTI ESTERNI ED INTERNI FABBRICATO F1</h1>			NUMERO ELABORATO		
			<h2>ED.AR.07.3</h2>		
			DATA	PRATICA N°	
	06/04/2012	2873			
	SCALA	/			
PERCORSO FILE: M:\Pratiche\2873\D2D\20100907 - ESECUTIVO\ARCHITETTONICO\2873-00-E.AR,00,0 - COPERTINE-00.dwg

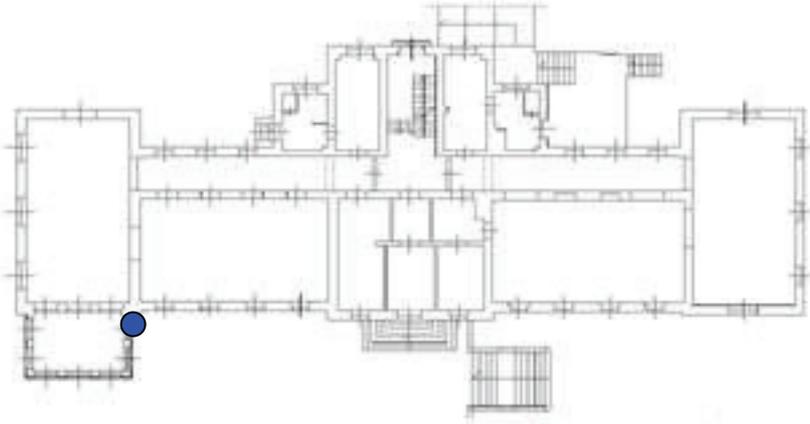
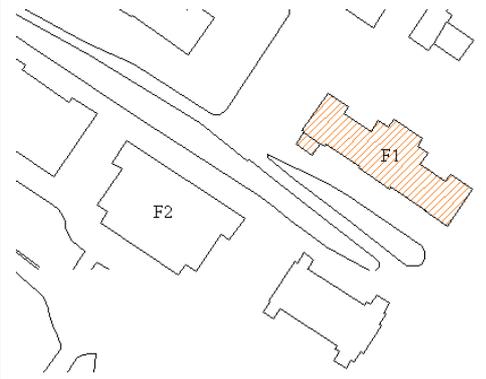
F1-EI.01

Struttura	Serramento doppio a quattro ante (tre specchiature vetrate) con sopra luce (tre specchiature vetrate), con inferriata antintrusione.	Telaio fisso	Discreto
		Telaio mobile	Discreto
Materiali	Legno tinteggiato Vetro trasparente Metallo verniciato	Vetratura	Integra
		Elementi metallici	Maniglia mancante

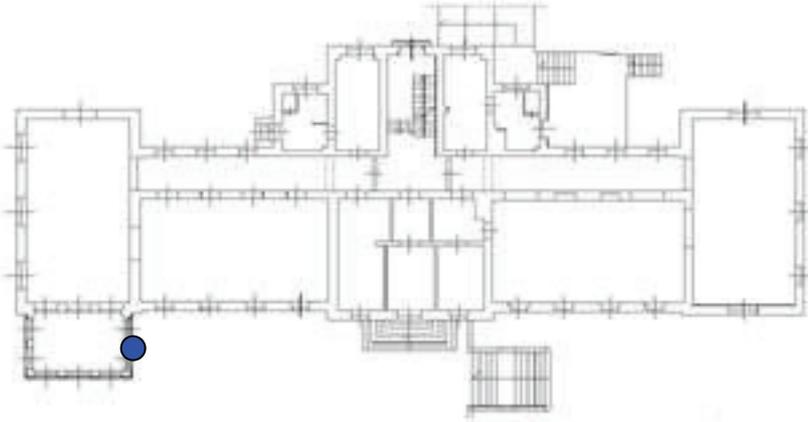
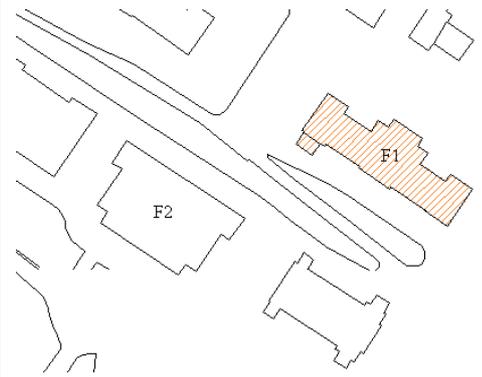
F1-EI.02

Struttura	Serramento doppio a quattro ante (tre specchiature vetrate) con sopraluce (tre specchiature vetrate), con inferriata antintrusione.	Telaio fisso	Discreto
		Telaio mobile	Discreto
Materiali	Legno tinteggiato Vetro trasparente Metallo verniciato	Vetratura	Integra
		Elementi metallici	Maniglia mancante

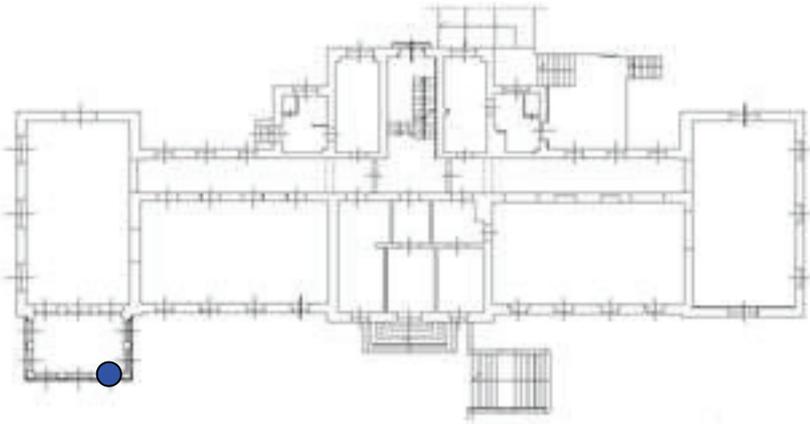
F1-EI.03

Struttura	Serramento doppio a quattro ante (tre specchiature vetrate) con sopraluce (tre specchiature vetrate), con inferriata antintrusione.	Telaio fisso	Discreto
		Telaio mobile	Discreto
Materiali	Legno tinteggiato Vetro trasparente Metallo verniciato	Vetratura	Rotta
		Elementi metallici	Maniglia mancante

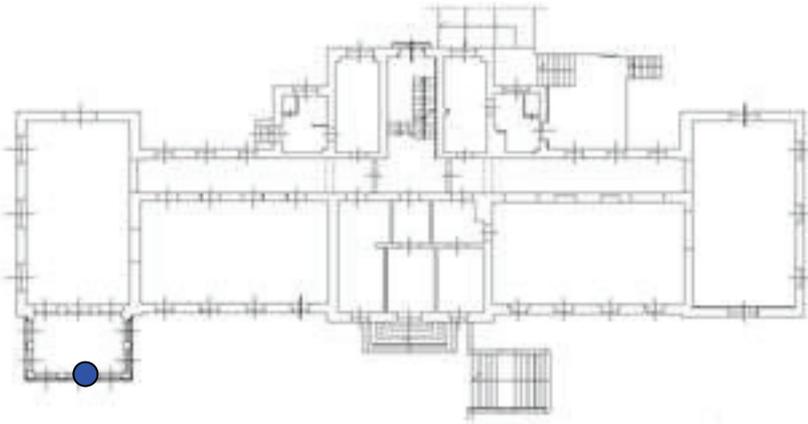
F1-EI.04

Struttura	Serramento doppio a quattro ante (tre specchiature vetrate) con sopra luce (tre specchiature vetrate), con inferriata antintrusione.	Telaio fisso	Discreto
		Telaio mobile	Discreto
Materiali	Legno tinteggiato Vetro trasparente Metallo verniciato	Vetratura	Integra
		Elementi metallici	Maniglia mancante

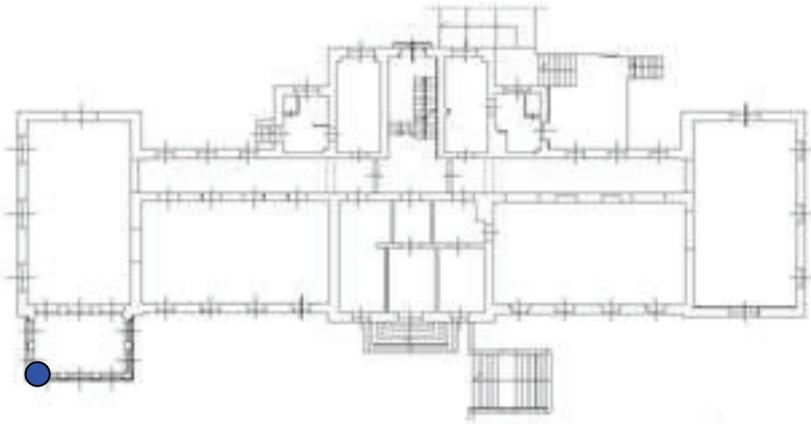
F1-EI.05

Struttura	Serramento doppio a quattro ante (tre specchiature vetrate) con sopraluce (tre specchiature vetrate), con inferriata antintrusione.	Telaio fisso	Discreto
		Telaio mobile	Discreto
Materiali	Legno tinteggiato Vetro trasparente Metallo verniciato	Vetratura	Integra
		Elementi metallici	Maniglia mancante

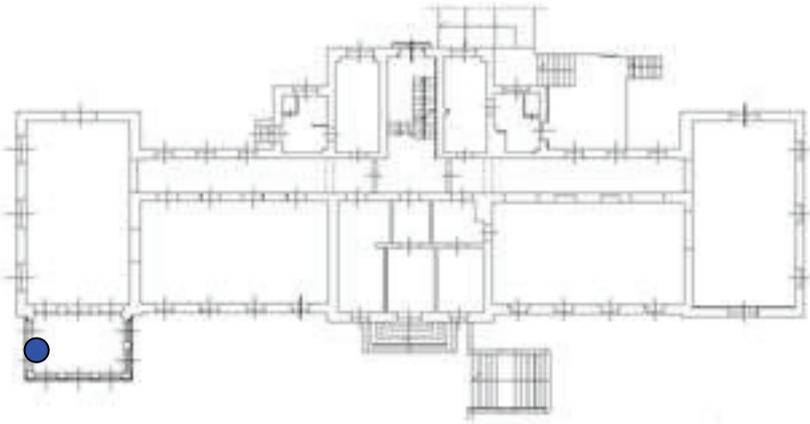
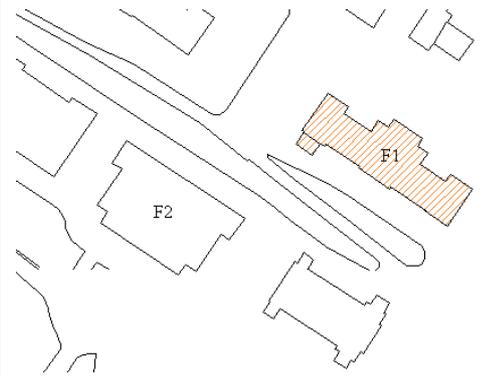
F1-EI.06

Struttura	Serramento doppio a quattro ante (tre specchiature vetrate) con sopraluce (tre specchiature vetrate), con inferriata antintrusione.	Telaio fisso	Discreto
		Telaio mobile	Discreto
Materiali	Legno tinteggiato Vetro trasparente Metallo verniciato	Vetratura	Integra
		Elementi metallici	Maniglia mancante

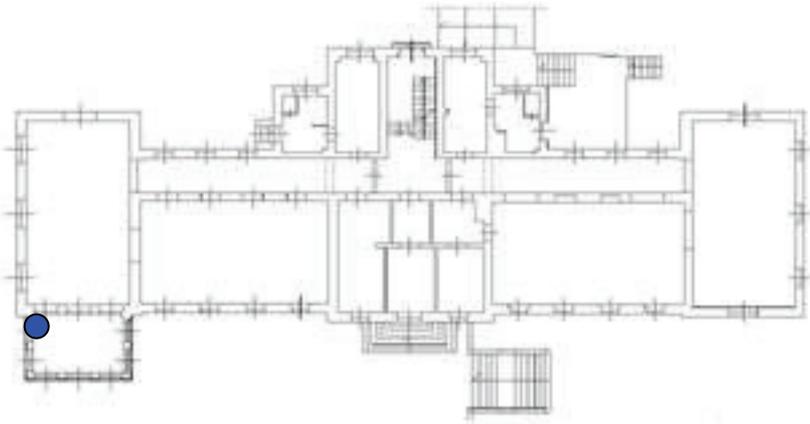
F1-EI.07

Struttura	Serramento doppio a quattro ante (tre specchiature vetrate) con sopra luce (tre specchiature vetrate), con inferriata antintrusione.	Telaio fisso	Discreto
		Telaio mobile	Discreto
Materiali	Legno tinteggiato Vetro trasparente Metallo verniciato	Vetratura	Integra
		Elementi metallici	Maniglia mancante

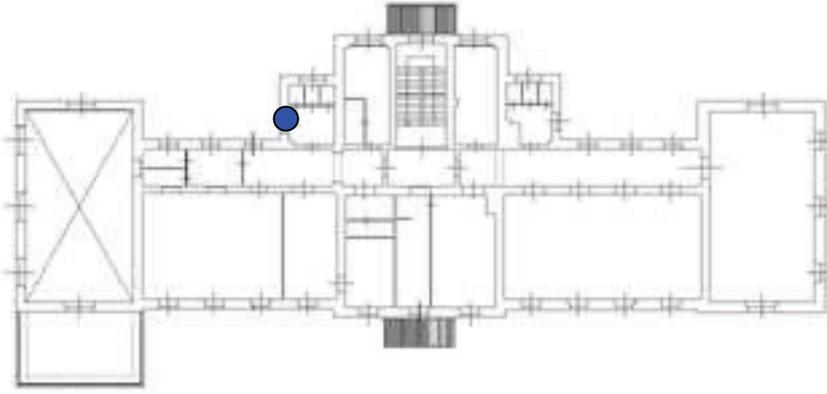
F1-EL.01

Struttura	Serramento a due ante (tre specchiature vetrate) con soprauce (due specchiature vetrate).	Telaio fisso	Discreto
		Telaio mobile	Discreto
Materiali	Legno tinteggiato Vetro trasparente	Vetratura	Integra
		Elementi metallici	Maniglia mancante

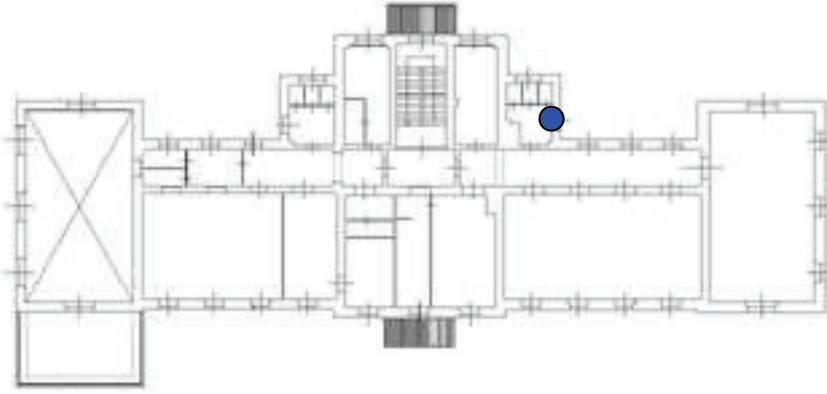
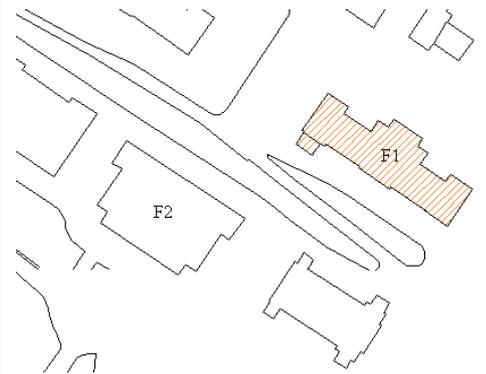
F1-EL.02

Struttura	Serramento a due ante (tre specchiature vetrate) con soprauce (due specchiature vetrate).	Telaio fisso	Discreto
		Telaio mobile	Discreto
Materiali	Legno tinteggiato Vetro trasparente	Vetratura	Integra
		Elementi metallici	Maniglia mancante

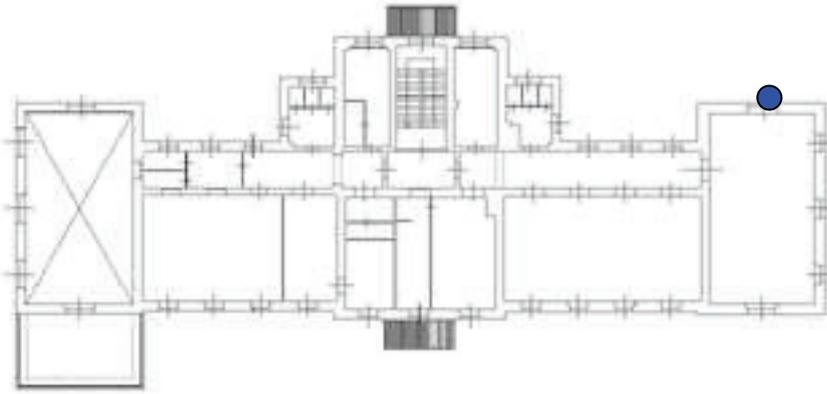
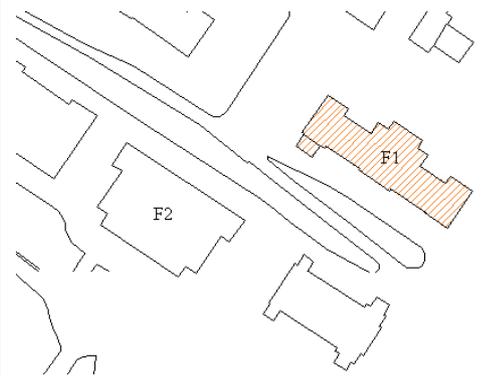
F1-EM.01

Struttura	Serramento doppio a due ante (sei specchiature vetrate) con doppio sopraffine (due specchiature vetrate), dotato originariamente di oscuranti lignei a battente.	Telaio fisso	Discreto
		Telaio mobile	Discreto Oscuranti mancanti
Materiali	Legno tinteggiato Vetro trasparente	Vetratura	Rotta
		Elementi metallici	Maniglia mancante
