## LAVORI DI RISTRUTTURAZIONE E RIQUALIFICAZIONE FUNZIONALE DEGLI EDIFICI "F1" ED "F2" PRESSO IL COMPENSORIO EX OPP DI S. GIOVANNI IN TRIESTE, AD USO DELLA FACOLTA' E DEL DIPARTIMENTO DI PSICOLOGIA

## PROGETTO ESECUTIVO

REV.	DATA	DESCRIZIONE - MOTIVO DELLA REVISIONE	REDATTO	CONTROLLATO	APPROVATO
00	06/04/2012	EMISSIONE			
TITOLO ELABORATO			AGGIORNAMENTO		
<h1>SCHEDATURA ELEMENTI DI PREGIO FABBRICATO F2</h1>			NUMERO ELABORATO		
			<h1>ED.AR.07.8</h1>		
DATA		PRATICA N°			
06/04/2012		2873			
SCALA			/		
PERCORSO FILE: M:\Pratiche\2873\2D\20100907 - ESECUTIVO\ARCHITETTONICO\2873-00-E.AR.00,0 - COPERTINE-00.dwg

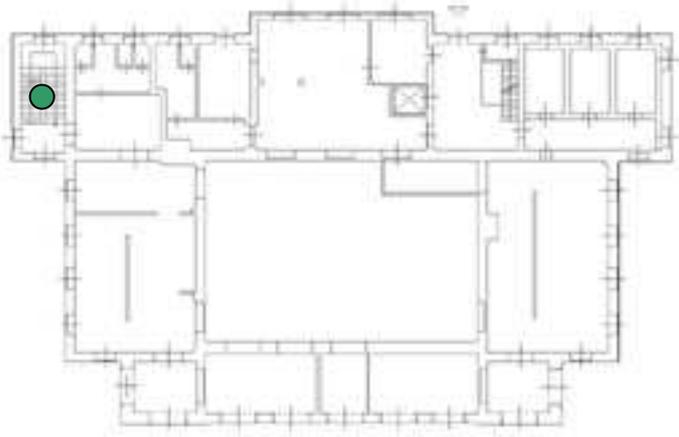
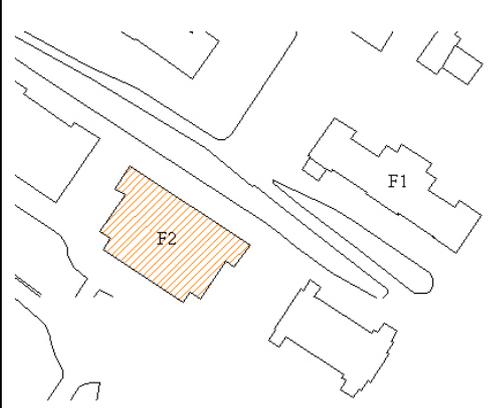
F2-PC.01

VANO SCALE LATERALE

Scala con gradini monolitici in pietra d'Aurisina bocciardata e ringhiera in ferro lavorato e verniciato color nero con passamaneria in legno verniciato naturale

Discreto

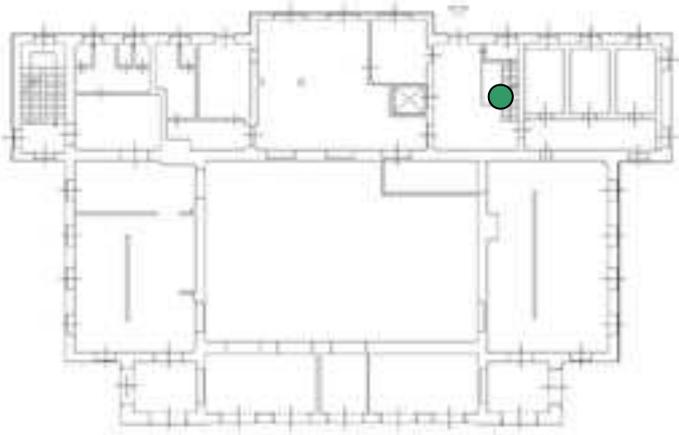
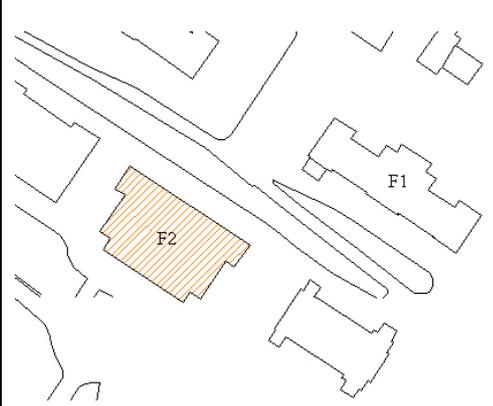
F2-PC.02

VANO SCALE INGRESSO

Scala con da pedate ed alzate in pietra d'Aurisina levigata e ringhiera in ferro e verniciato color marrone con passamaneria in legno verniciato marrone

Discreto

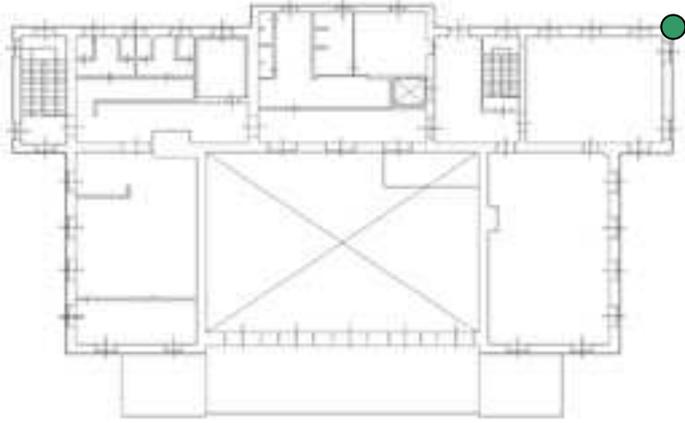
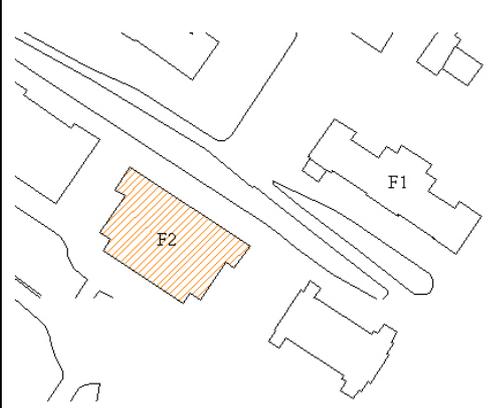
F2-PC.03

LINDA

Linda in struttura lignea, tavellatura in laterizio, manto di copertura in coppi rossi e grondaia in lamiera metallica

Cattivo

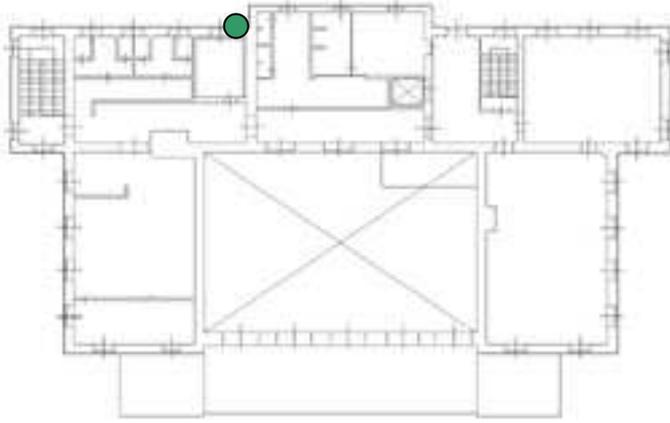
F2-PC.04

PLUVIALI

Cassetta di raccordo per pluviali in lamiera metallica

Cattivo

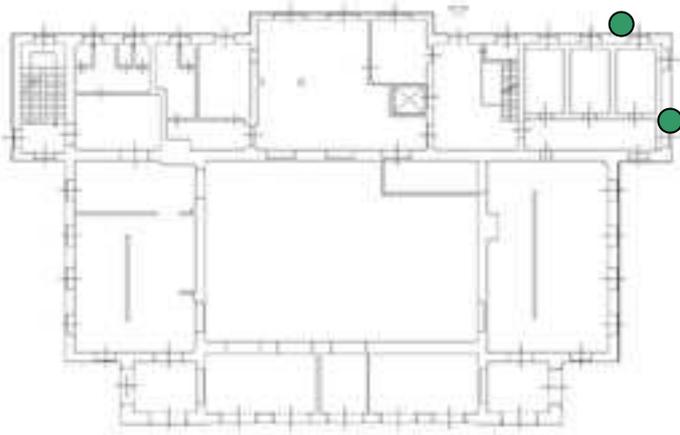
F2-PC.05

MENSOLE SOPRA FINESTRA

Mensole in pietra d'Aurisina bocciardata

Buono
