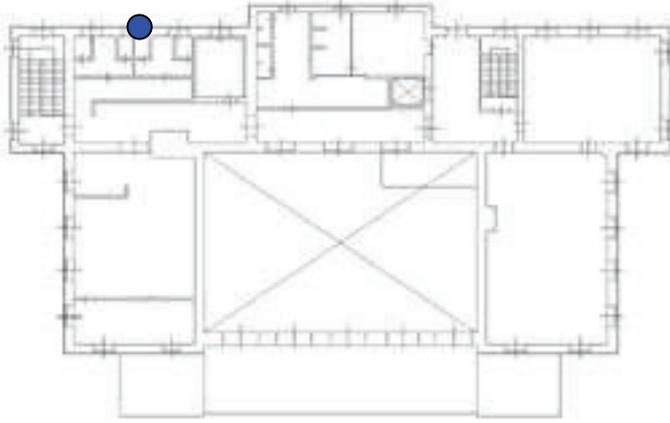
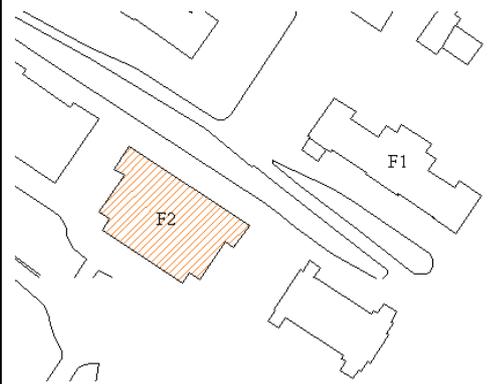
F2-EH.02

Struttura	Serramento a due ante vetrate, dotato di oscuranti lignei a battente.	Telaio fisso	Discreto
		Telaio mobile	Discreto
Materiali	Legno tinteggiato Vetro zigrinato	Vetratura	Integra
		Elementi metallici	Discreto

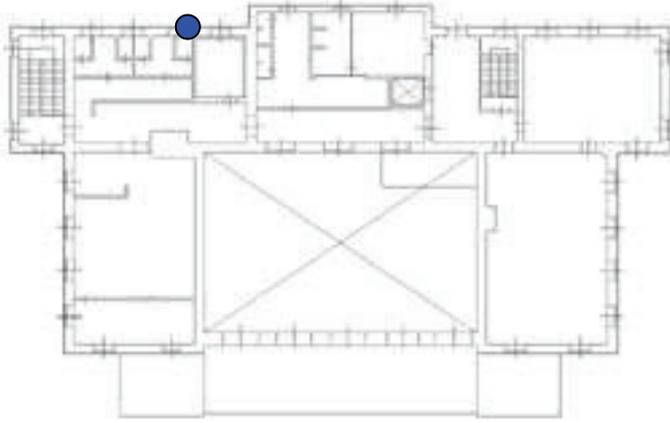
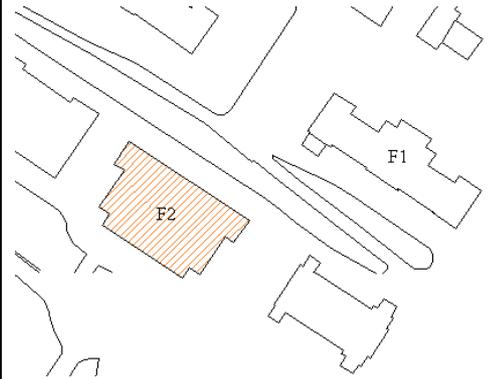
F2-EH.03

Struttura	Serramento a due ante vetrate, dotato di oscuranti lignei a battente.	Telaio fisso	Discreto
		Telaio mobile	Discreto
Materiali	Legno tinteggiato Vetro zigrinato	Vetratura	Integra
		Elementi metallici	Discreto

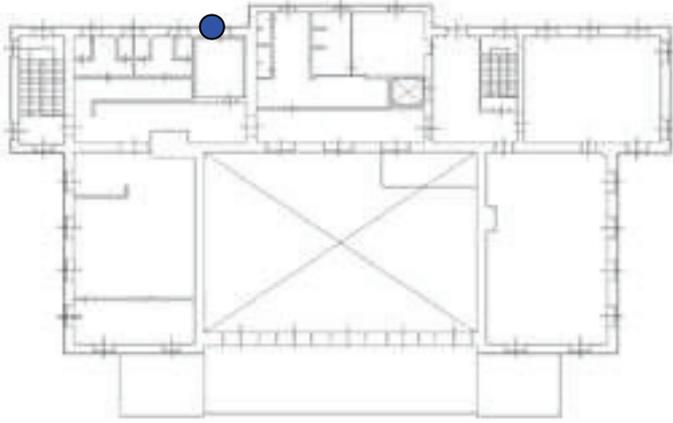
F2-EH.04

Struttura	<i>Ipotesi:</i> Serramento a due ante vetrate, dotato di oscuranti lignei a battente. Vano non rilevabile.	Telaio fisso	
		Telaio mobile	Discreto (oscuranti)
Materiali	Legno tinteggiato Vetro zigrinato	Vetratura	
		Elementi metallici

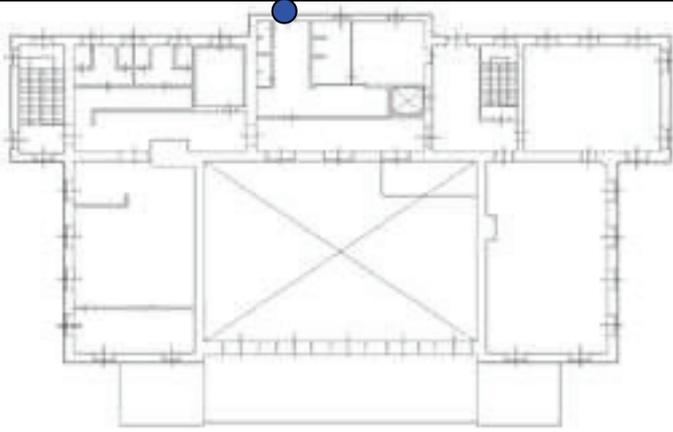
F2-EH.05

Struttura	Serramento a due ante vetrate, dotato di oscuranti lignei a battente.	Telaio fisso	Discreto
		Telaio mobile	Discreto
Materiali	Legno tinteggiato Vetro zigrinato	Vetratura	Integra
		Elementi metallici	Discreto

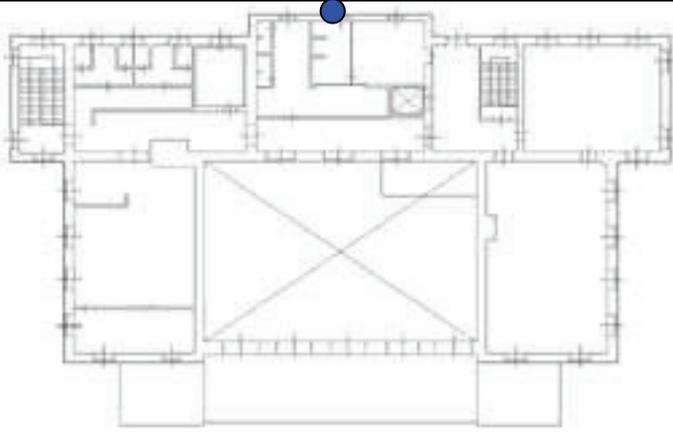
F2-EH.06

Struttura	Serramento a due ante vetrate, dotato di oscuranti lignei a battente.	Telaio fisso	Discreto
		Telaio mobile	Discreto
Materiali	Legno tinteggiato Vetro zigrinato	Vetratura	Integra
		Elementi metallici	Discreto

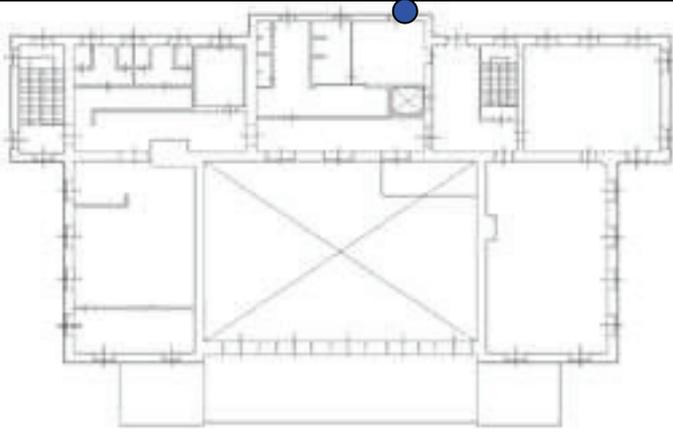
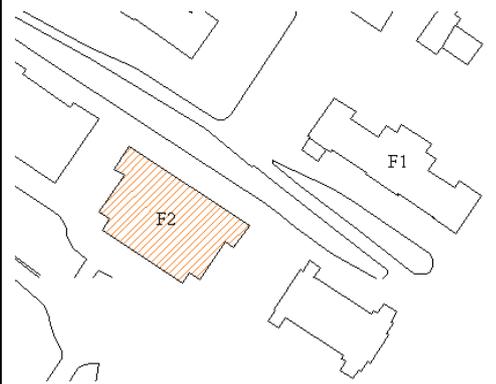
F2-EH.07

Struttura	Serramento a due ante vetrate, dotato di oscuranti lignei a battente.	Telaio fisso	Discreto
		Telaio mobile	Discreto
Materiali	Legno tinteggiato Vetro zigrinato	Vetratura	Integra
		Elementi metallici	Discreto

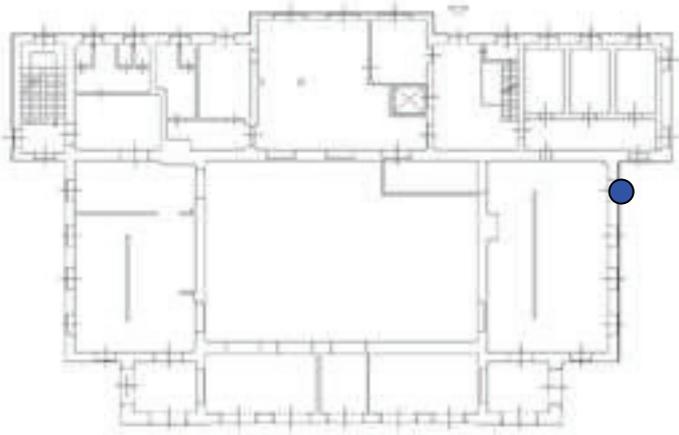
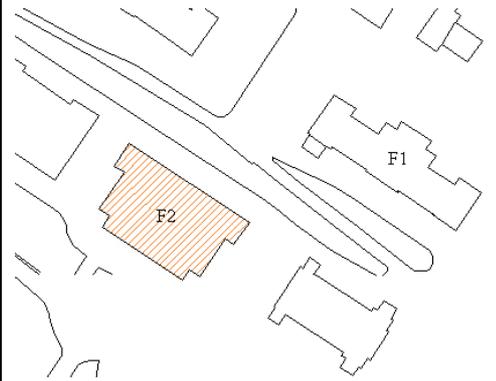
F2-EI.01

Struttura	Serramento doppio, internamente a due ante vetrate, esternamente tripartito orizzontalmente, con sopra luce vetrato. Foro tamponato esternamente da lamiera metallica	Telaio fisso	Discreto
		Telaio mobile	Discreto
Materiali	Legno tintecciato Vetro trasparente	Vetratura	Integra
		Elementi metallici	Discreto

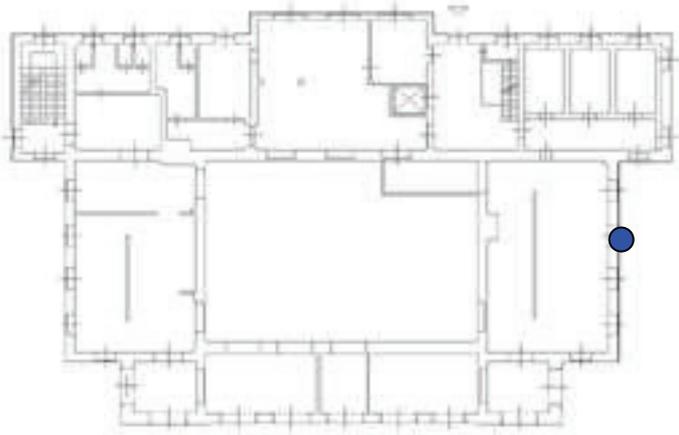
F2-EI.02

Struttura	Serramento doppio, internamente a due ante vetrate, esternamente tripartito orizzontalmente, con sopra luce vetrato. Foro tamponato esternamente da lamiera metallica	Telaio fisso	Discreto
		Telaio mobile	Ante esterne mancanti
Materiali	Legno tinteggiato Vetro trasparente	Vetratura	Integra
		Elementi metallici	Discreto

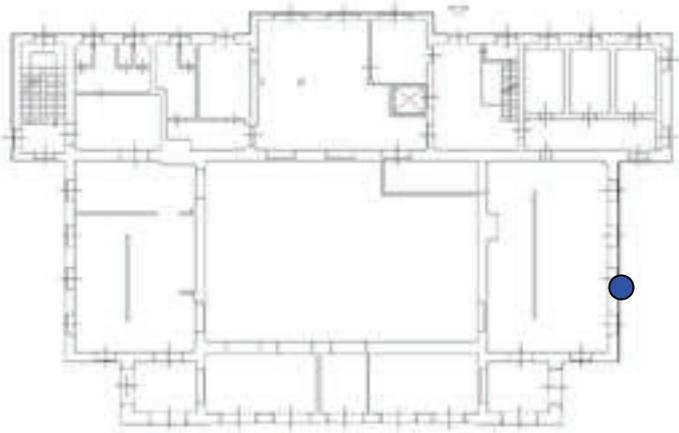
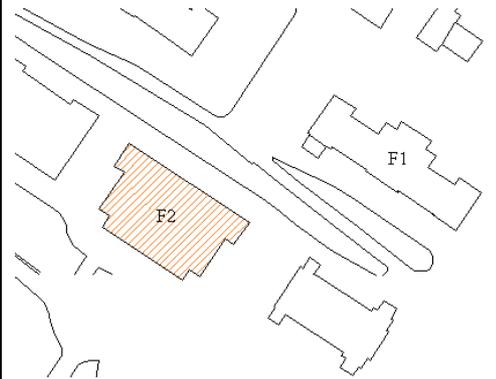
F2-EI.03

Struttura	Serramento doppio, internamente a due ante vetrate, esternamente tripartito orizzontalmente, con sopra luce vetrato. Foro tamponato esternamente da lamiera metallica	Telaio fisso	Discreto
		Telaio mobile	Discreto
Materiali	Legno tinteggiato Vetro trasparente	Vetratura	Integra
		Elementi metallici	Discreto

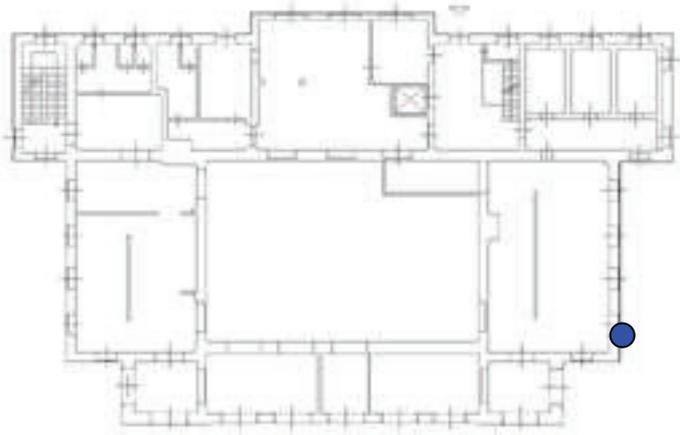
F2-EI.04

Struttura	Serramento doppio, internamente a due ante vetrate, esternamente tripartito orizzontalmente, con sopra luce vetrato. Foro tamponato esternamente da lamiera metallica	Telaio fisso	Discreto
		Telaio mobile	Discreto
Materiali	Legno tinteggiato Vetro trasparente	Vetratura	Integra
		Elementi metallici	Discreto

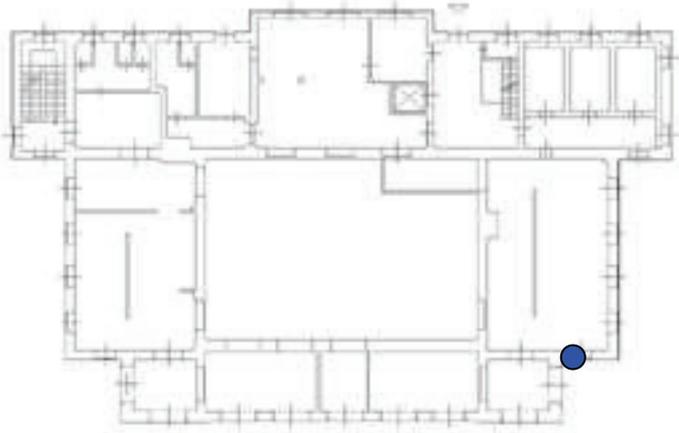
F2-EI.05

Struttura	Serramento doppio, internamente a due ante vetrate, esternamente tripartito orizzontalmente, con sopra luce vetrato. Foro tamponato esternamente da lamiera metallica	Telaio fisso	Discreto
		Telaio mobile	Discreto
Materiali	Legno tinteggiato Vetro trasparente	Vetratura	Integra
		Elementi metallici	Discreto

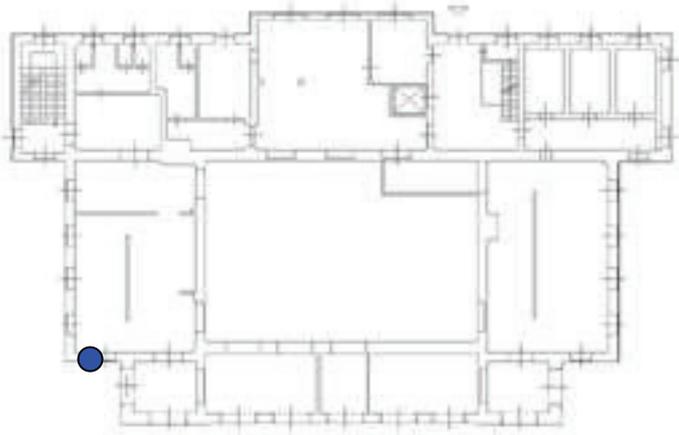
F2-EI.06

Struttura	Serramento doppio, internamente a due ante vetrate, esternamente tripartito orizzontalmente, con sopra luce vetrato. Foro tamponato esternamente da lamiera metallica	Telaio fisso	Discreto
		Telaio mobile	Discreto Ante tamponate
Materiali	Legno tinteggiato Vetro trasparente	Vetratura	Integra
		Elementi metallici	Discreto

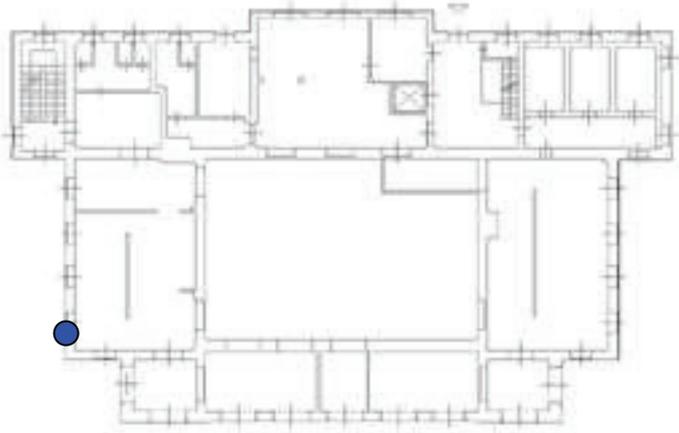
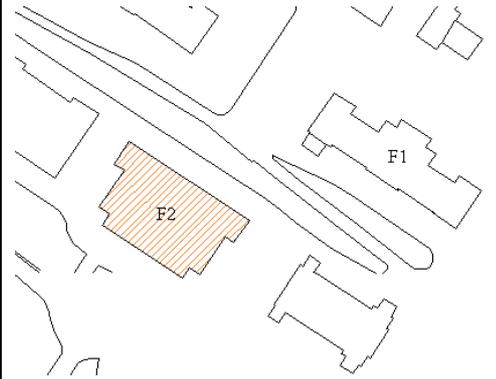
F2-EI.07

Struttura	Serramento doppio, internamente a due ante vetrate, esternamente tripartito orizzontalmente, con sopra luce vetrato. Foro tamponato esternamente da lamiera metallica	Telaio fisso	Discreto
		Telaio mobile	Discreto
Materiali	Legno tintecciato Vetro trasparente	Vetratura	Integra
		Elementi metallici	Discreto

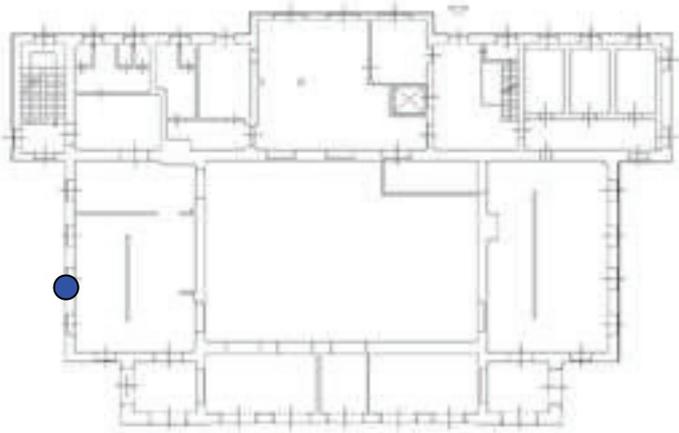
F2-EI.08

Struttura	Serramento doppio, internamente a due ante vetrate, esternamente tripartito orizzontalmente, con sopra luce vetrato. Foro tamponato esternamente da lamiera metallica	Telaio fisso	Discreto
		Telaio mobile	Discreto
Materiali	Legno tinteggiato Vetro trasparente	Vetratura	Rotta
		Elementi metallici	Discreto

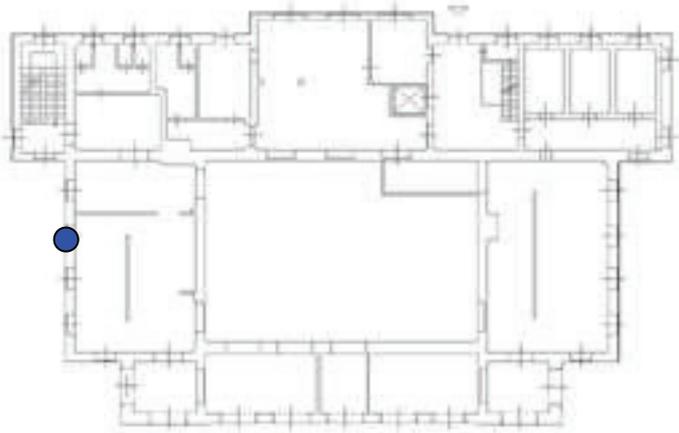
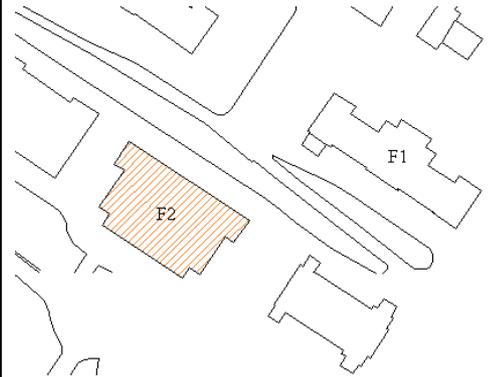
F2-EI.09

Struttura	Serramento doppio, internamente a due ante vetrate, esternamente tripartito orizzontalmente, con sopra luce vetrato. Foro tamponato esternamente da lamiera metallica	Telaio fisso	Discreto
		Telaio mobile	Discreto
Materiali	Legno tintecciato Vetro trasparente	Vetratura	Integra
		Elementi metallici	Discreto

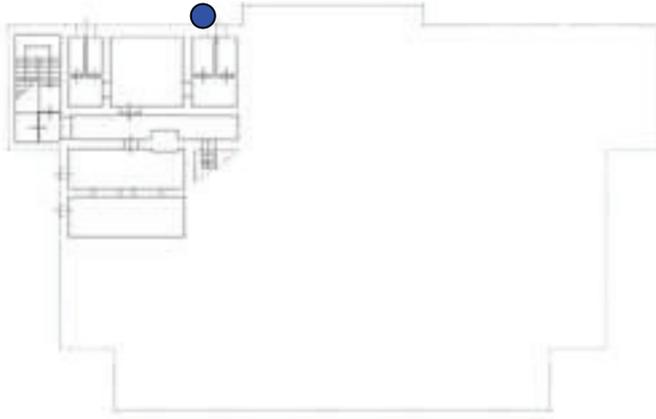
F2-EN.04

Struttura	Serramento ad anta.	Telaio fisso	Discreto
		Telaio mobile	Discreto
Materiali	Metallo verniciato Vetro zigrinato	Vetratura	Integra
		Elementi metallici	Discreto

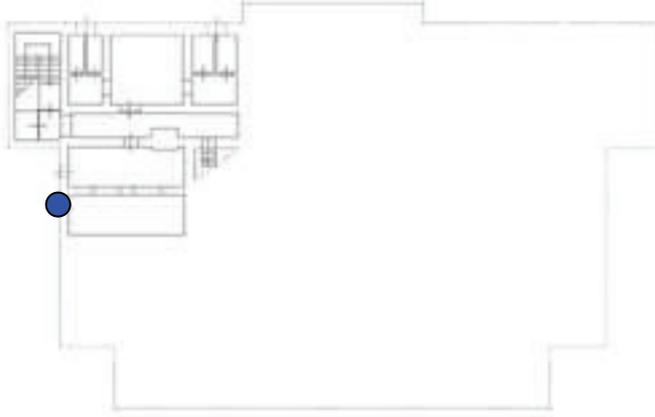
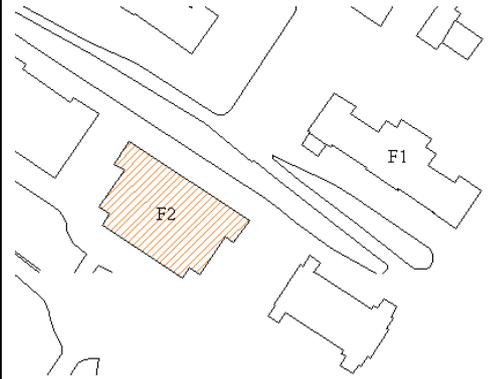
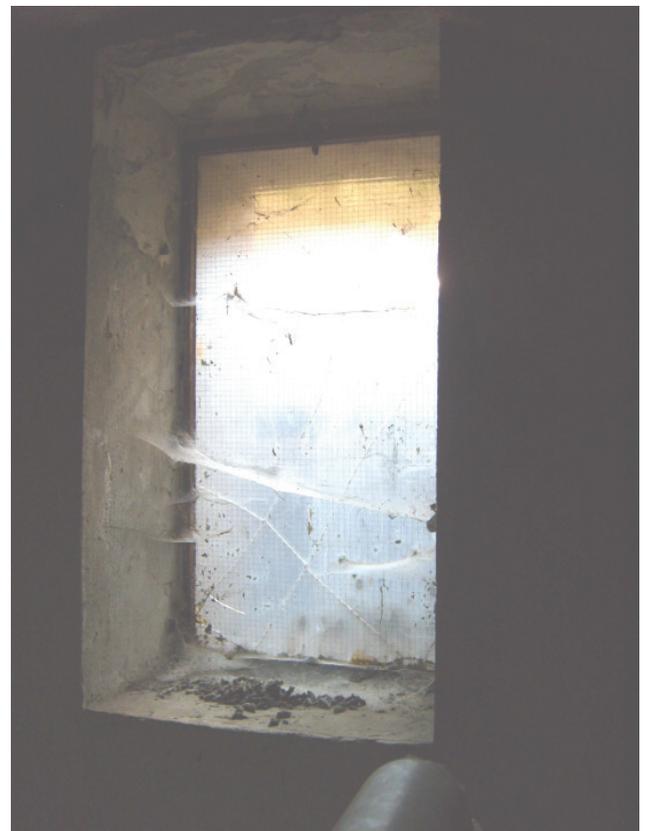
F2-EN.05

NON RILEVABILE

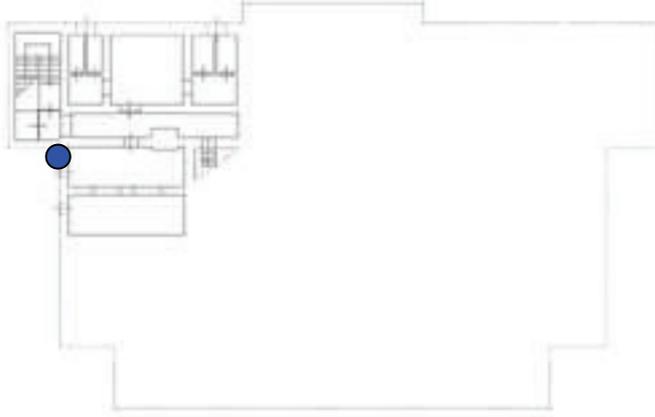
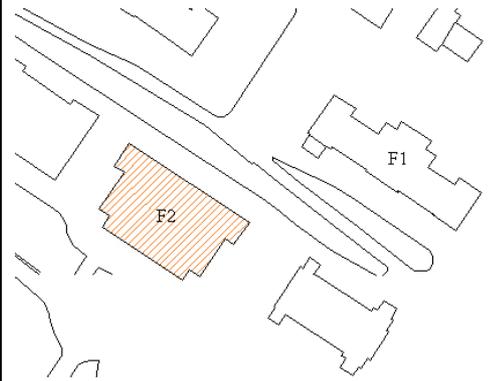
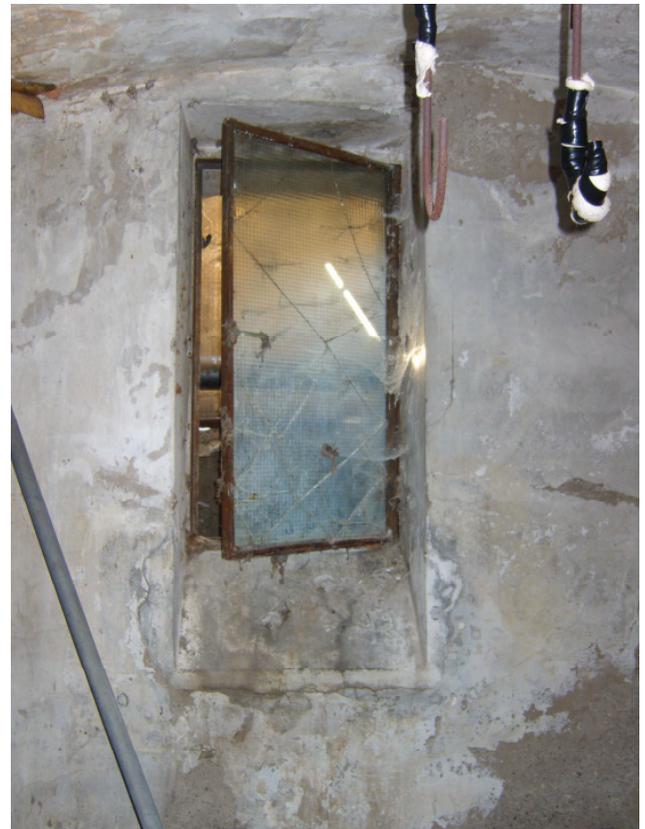
F2-EN.06

NON RILEVABILE

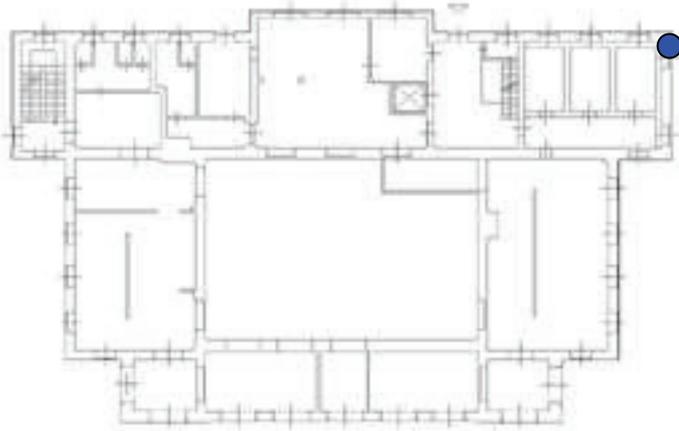
F2-NR.01

Struttura	Serramento non rilevabile. Vano non accessibile e foro tamponato esternamente da lamiera metallica.	Telaio fisso	
		Telaio mobile	
Materiali		Vetratura	
		Elementi metallici

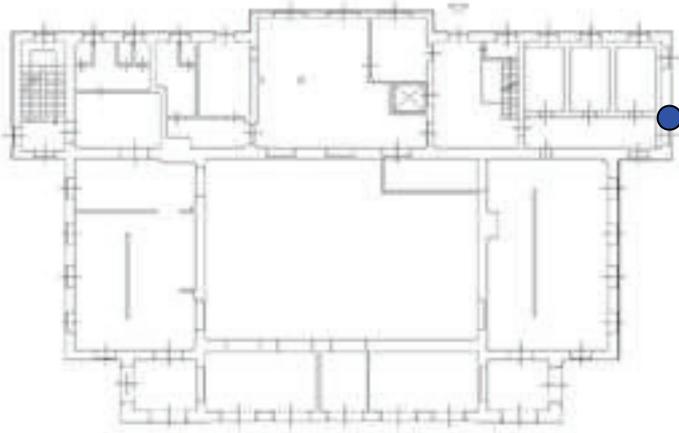
F2-NR.02

Struttura	Serramento non rilevabile. Vano non accessibile e foro tamponato esternamente da lamiera metallica.	Telaio fisso	
		Telaio mobile	
Materiali		Vetratura	
		Elementi metallici

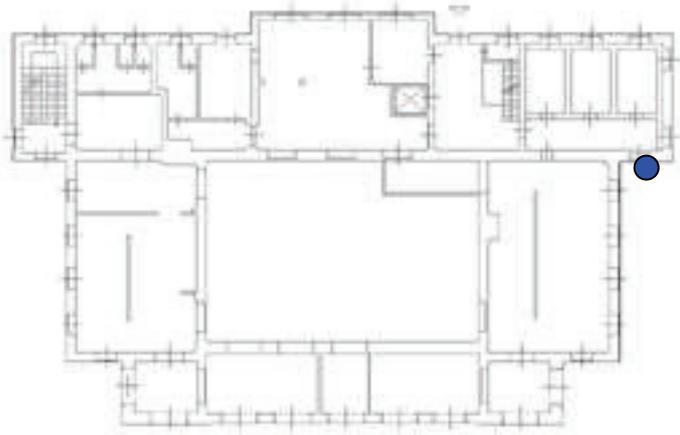
F2-NR.03

Struttura	Serramento non rilevabile. Vano non accessibile e foro tamponato esternamente da lamiera metallica.	Telaio fisso	
		Telaio mobile	
Materiali		Vetratura	
		Elementi metallici

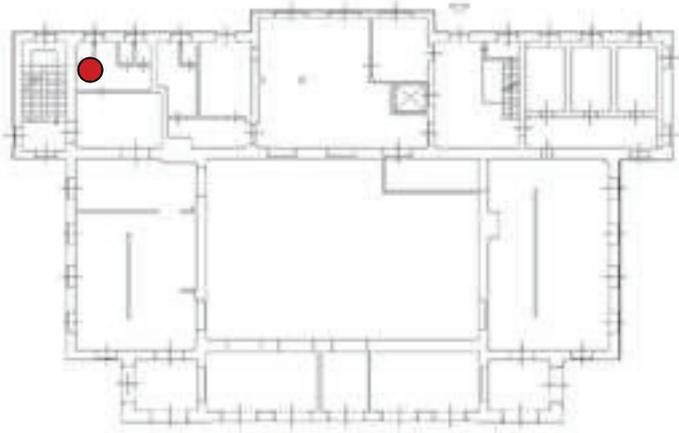
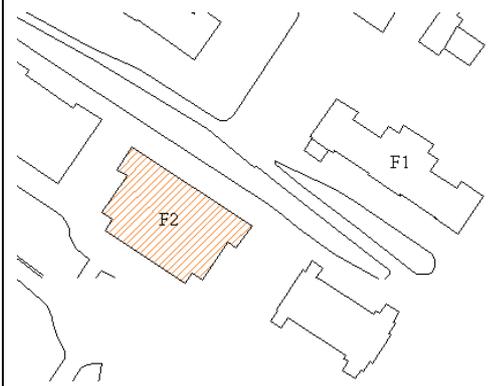
F2-IA.01

Struttura	Porta ad anta.	Telaio fisso	Discreto
		Telaio mobile	Discreto
Materiali	Legno tinteggiato	Vetratura	-----
		Elementi metallici	Discreto

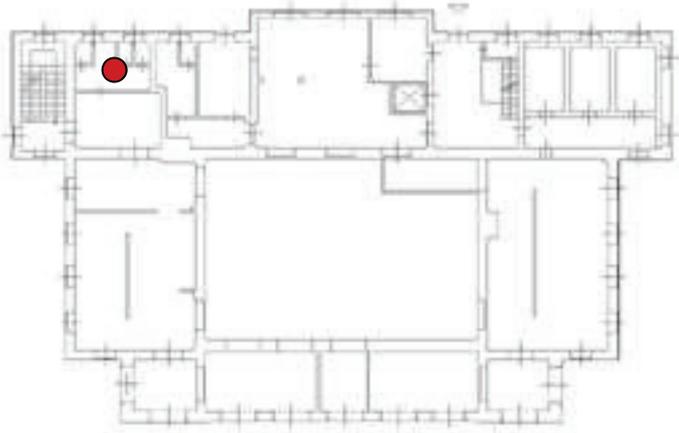
F2-IA.02

Descrizione		Stato di conservazione	
Struttura	Porta ad anta.	Telaio fisso	Discreto
		Telaio mobile	Discreto
Materiali	Legno tinteggiato	Vetratura	-----
		Elementi metallici	Discreto

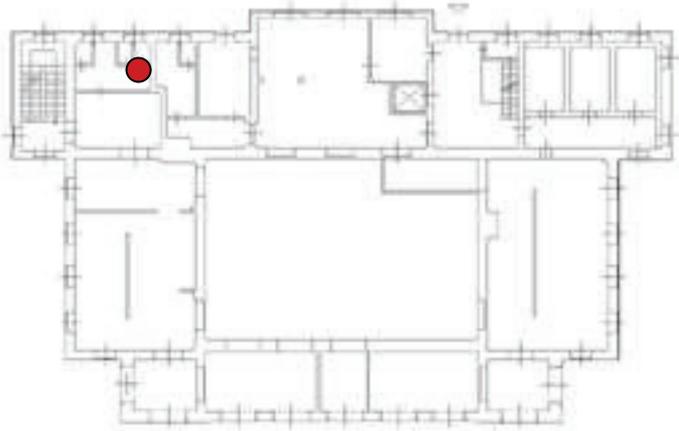
F2-IA.03

Descrizione		Stato di conservazione	
Struttura	Porta ad anta.	Telaio fisso	Discreto
		Telaio mobile	Discreto
Materiali	Legno tinteggiato	Vetratura	-----
		Elementi metallici	Discreto

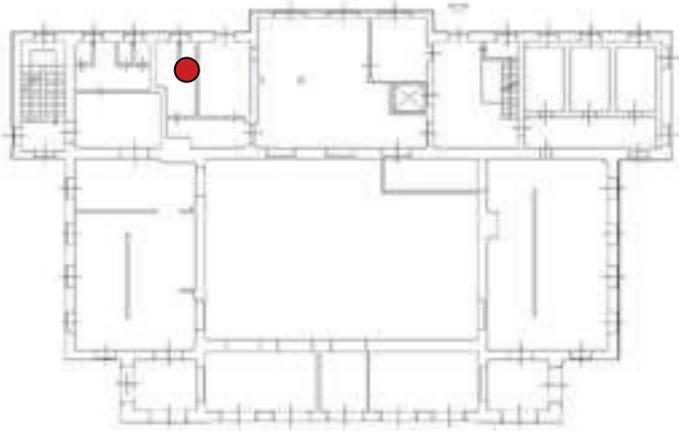
F2-IA.04

Descrizione		Stato di conservazione	
Struttura	Porta ad anta.	Telaio fisso	Discreto
		Telaio mobile	Discreto
Materiali	Legno tinteggiato	Vetratura	-----
		Elementi metallici	Discreto

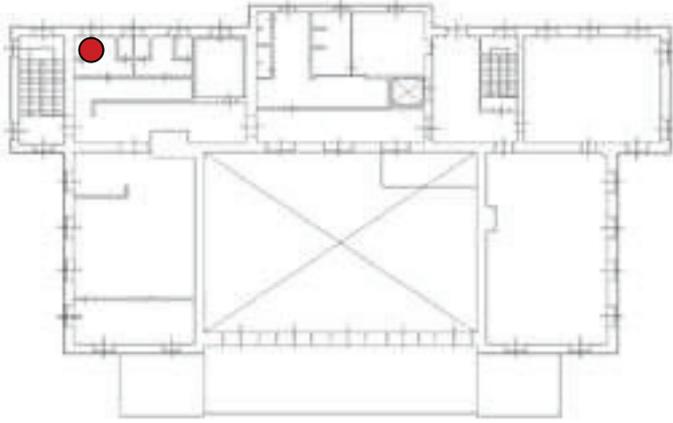
F2-IA.05

Struttura	Porta ad anta.	Telaio fisso	Discreto
		Telaio mobile	Anta mancante
Materiali	Legno tintecciato	Vetratura	-----
		Elementi metallici	Discreto

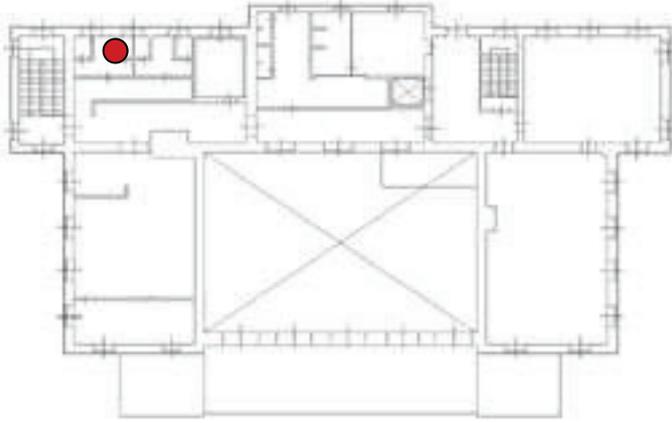
F2-IA.06

Descrizione		Stato di conservazione	
Struttura	Porta ad anta.	Telaio fisso	Discreto
		Telaio mobile	Discreto
Materiali	Legno tintecciato	Vetratura	-----
		Elementi metallici	Discreto

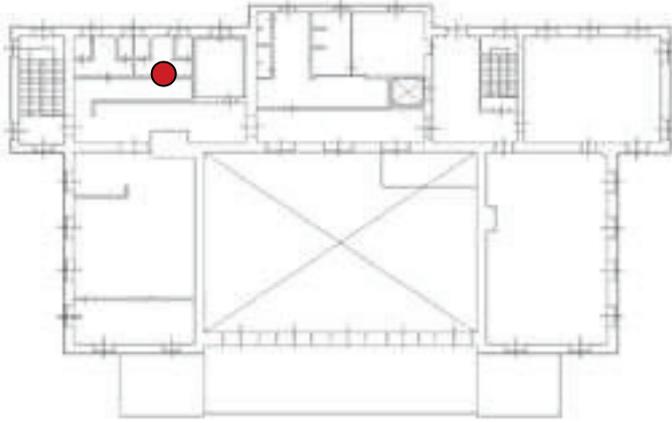
F2-IA.07

Struttura	Porta ad anta.	Telaio fisso	Discreto
		Telaio mobile	Discreto
Materiali	Legno tinteggiato	Vetratura	-----
		Elementi metallici	Discreto

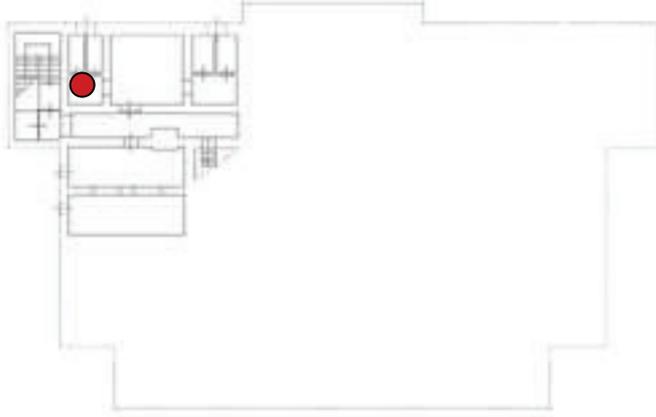
F2-IA.08

Descrizione		Stato di conservazione	
Struttura	Porta ad anta con sopraluce vetrato	Telaio fisso	Discreto
		Telaio mobile	Discreto
Materiali	Legno tinteggiato Vetro zigrinato	Vetratura	Integra
		Elementi metallici	Discreto
