LAVORI DI RISTRUTTURAZIONE E RIQUALIFICAZIONE FUNZIONALE DEGLI EDIFICI "F1" ED "F2" PRESSO IL COMPENSORIO EX OPP DI S. GIOVANNI IN TRIESTE, AD USO DELLA FACOLTA' E DEL DIPARTIMENTO DI PSICOLOGIA

MAPPATURA DEI MATERIALI CONTENENTI AMIANTO

**Università di Trieste
Edifici F1 e F2
Area Ex O.P.P.**

**Prima emissione: 08 febbraio 2012
Aggiornamento previsto : 12 mesi**

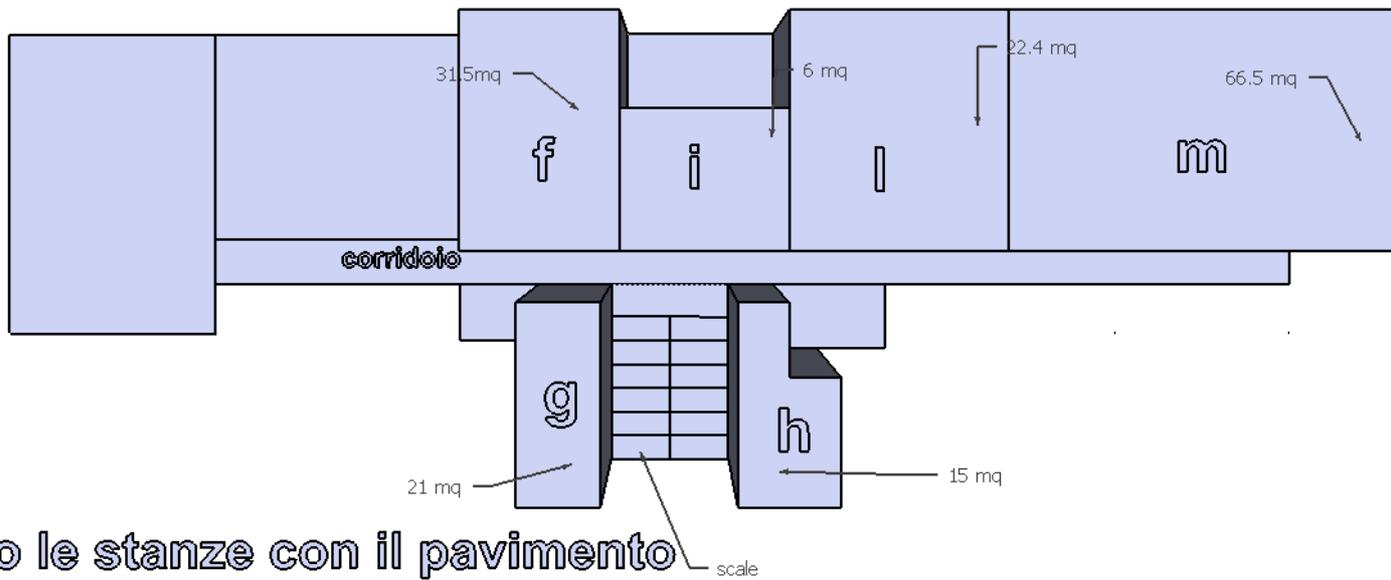
palazzina F 1 primo piano

in rilievo le stanze con il pavimento
in vinil amianto
